## บทที่ 2

### ผลการดำเนินการตามมาตรการป้องกันและแก้ไขผลกระทบสิ่งแวดล้อม

#### 2.1 ผลการปฏิบัติตามมาตรการป้องกันและแก้ไขผลกระทบสิ่งแวดล้อม

ตารางที่ 2.1-1 รายงานผลการปฏิบัติตามมาตรการป้องกันและแก้ไขผลกระทบสิ่งแวดล้อม โครงการบ้านเอื้ออาทร จังหวัดชลบุรี (บ้านบึง 2)  
ประจำเดือนมกราคม - มิถุนายน 2567 (ระยะดำเนินการ)

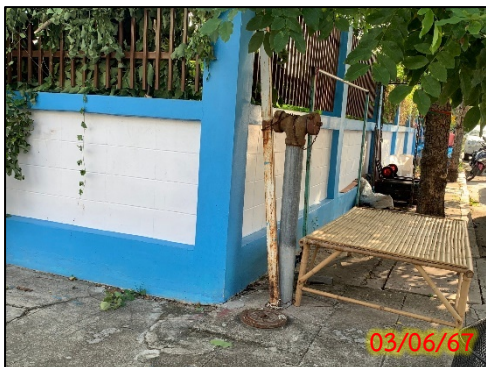
รูปที่ 2.2-3 หัวรับน้ำดับเพลิง

| องค์ประกอบทางสิ่งแวดล้อมและคุณค่าต่างๆ | มาตรการป้องกันและแก้ไขผลกระทบสิ่งแวดล้อม | มาตรการติดตามตรวจสอบผลกระทบสิ่งแวดล้อม | ปัญหา และ/หรือ ข้อเสนอแนะ | เอกสารอ้างอิง |
|---|---|---|---|---|
| | 3. ต้องมีห้วจ่ายน้ำดับเพลิงติดตั้งในพื้นที่โครงการตามข้อกำหนดของวิศวกรรมสถานแห่งประเทศไทยในพระบรมราชูปถัมภ์ และดูแลให้มีสภาพพร้อมการใช้งานอยู่เสมอ | 3. มีห้วจ่ายน้ำดับเพลิง จำนวน 5 จุดติดตั้งในพื้นที่โครงการตามข้อกำหนดของวิศวกรรมสถานแห่งประเทศไทยในพระบรมราชูปถัมภ์จากการตรวจสอบพบว่า ห้วจ่ายน้ำดับเพลิงมีสภาพพร้อมใช้งาน | - | |

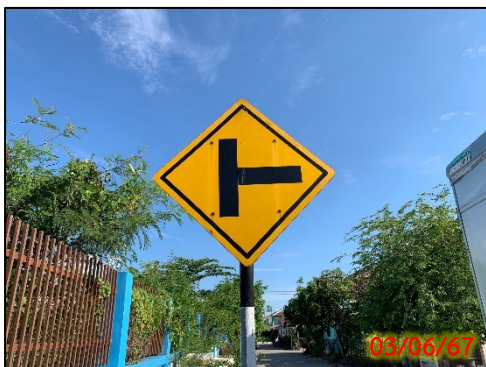
รูปที่ 2.2-5 ป้ายจราจรภายในโครงการ

| องค์ประกอบทางสิ่งแวดล้อมและคุณค่าต่างๆ | มาตรการป้องกันและแก้ไขผลกระทบสิ่งแวดล้อม | มาตรการติดตามตรวจสอบผลกระทบสิ่งแวดล้อม | ปัญหา และ/หรือ ข้อเสนอแนะ | เอกสารอ้างอิง |
|---|---|---|---|---|
| 3.6 การคมนาคมขนส่ง | 1. ต้องติดตั้งป้ายสัญญาณจราจรต่างๆ เช่น ป้ายทิศทางการจราจร ป้ายชื่อซอย ชื่อถนน ภายในโครงการ | 1. โครงการมีการติดตั้งป้ายทิศทางการจราจร ป้ายชื่อซอย ชื่อ ถนน และป้ายชะลอความเร็ว บริเวณถนนภายในโครงการ | - | <br><br> |

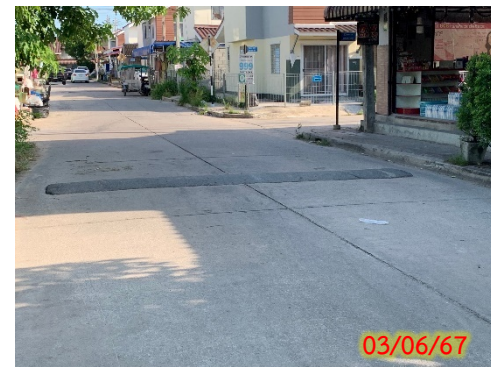
รูปที่ 2.2-6 สันนูนชะลอความเร็วภายใน

| องค์ประกอบทางสิ่งแวดล้อมและคุณค่าต่างๆ | มาตรการป้องกันและแก้ไขผลกระทบสิ่งแวดล้อม | มาตรการติดตามตรวจสอบผลกระทบสิ่งแวดล้อม | ปัญหา และ/หรือ ข้อเสนอแนะ | เอกสารอ้างอิง |
|---|---|---|---|---|
| 3.6 การคมนาคมขนส่ง (ต่อ) | 2. ต้องมีคันชะลอความเร็วบริเวณทางแยกของถนนภายในโครงการ | 2. โครงการมีคันชะลอความเร็วบริเวณทางแยกของถนนภายในโครงการ | - | |

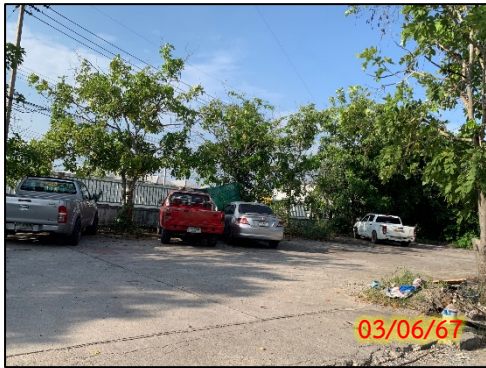
รูปที่ 2.2-7 ลานจอดรถภายในโครงการ

| องค์ประกอบทางสิ่งแวดล้อมและคุณค่าต่างๆ | มาตรการป้องกันและแก้ไขผลกระทบสิ่งแวดล้อม | มาตรการติดตามตรวจสอบผลกระทบสิ่งแวดล้อม | ปัญหา และ/หรือ ข้อเสนอแนะ | เอกสารอ้างอิง |
|---|---|---|---|---|
| 2.1 คุณภาพอากาศและเสียง (ต่อ) | 2. ต้องดูแลสภาพถนนในโครงการให้มีสภาพดีอยู่เสมอเพื่อป้องกันการฟุ้งกระจายของฝุ่นละออง | 2. โครงการมีเจ้าหน้าที่คอยดูแลสภาพถนนและที่จอดรถให้อยู่ในสภาพดี ซึ่งจากการตรวจสอบพบว่า ถนนและที่จอดรถอยู่ในสภาพดี | - | |

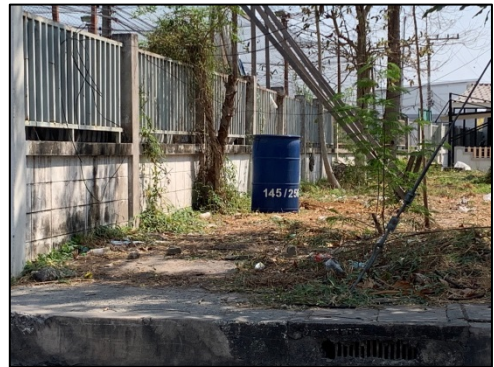
รูปที่ 2.2-8 ถังขยะภายในโครงการ

| องค์ประกอบทางสิ่งแวดล้อมและคุณค่าต่างๆ | มาตรการป้องกันและแก้ไขผลกระทบสิ่งแวดล้อม | มาตรการติดตามตรวจสอบผลกระทบสิ่งแวดล้อม | ปัญหา และ/หรือ ข้อเสนอแนะ | เอกสารอ้างอิง |
|---|---|---|---|---|
| 3.5 การจัดการขยะมูลฝอย | 1. ต้องมีจุดตั้งถังขยะชั่วคราวสำหรับผู้อยู่อาศัยนำขยะมาทิ้ง จำนวน 80 จุด แต่ละจุดตั้งถังขยะ 200 ลิตรจำนวน 3 ถัง แบ่งเป็นถังขยะทั่วไป ถังขยะรีไซเคิล และถังขยะอันตราย พร้อมจัดให้มีเจ้าหน้าที่คอยรวบรวมขยะไปพักไว้ที่อาคารพักรวมขยะของโครงการเป็นประจำทุกวัน | 1. จากการตรวจสอบ พบว่า ถังขยะในพื้นที่โครงการไม่ได้วางตามจุดและมีจำนวนตามที่ระบุไว้ในมาตรการ ซึ่งผู้พักอาศัยในโครงการส่วนใหญ่ได้นำขยะไปที่โรงพักขยะรวมของโครงการเอง โดยอาคารพักขยะสามารถรองรับขยะได้อย่างเพียงพอ | - จัดให้มีจุดตั้งถังขยะแยกประเภทภายในโครงการ | - |

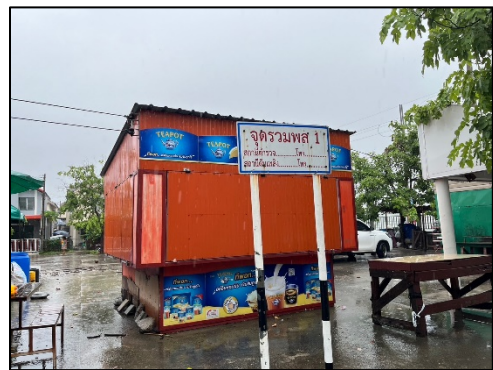
รูปที่ 2.2-10 จุดรวมพลภายในโครงการ

| องค์ประกอบทางสิ่งแวดล้อมและคุณค่าต่างๆ | มาตรการป้องกันและแก้ไขผลกระทบสิ่งแวดล้อม | มาตรการติดตามตรวจสอบผลกระทบสิ่งแวดล้อม | ปัญหา และ/หรือ ข้อเสนอแนะ | เอกสารอ้างอิง |
|---|---|---|---|---|
| | 4. ต้องมีจุดรวมพลภายในโครงการ จำนวน 4 แห่ง ได้แก่ บริเวณลานค้าชุมชน บริเวณลานกีฬา และพื้นที่จัดสวน 2 แห่ง มีพื้นที่รวมประมาณ 3,514 ตารางเมตร คิดเป็นสัดส่วนพื้นที่ต่อผู้พักอาศัย 0.9 ตารางเมตร/คน โดยจุดรวมพลแต่ละแห่งจะต้องปักป้ายให้เห็นชัดเจน | 4. โครงการมีจุดรวมพลภายในโครงการ จำนวน 4 แห่ง โดยมีขนาดพื้นที่ และมีการติดป้ายแสดง "จุดรวมพล" ที่ชัดเจน | - | |

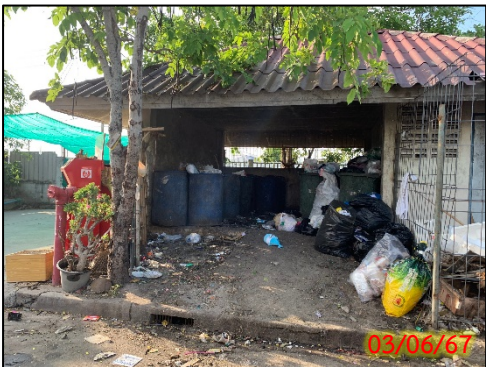
รูปที่ 2.2-11 อาคารพักขยะภายในโครงการ

| องค์ประกอบทางสิ่งแวดล้อมและคุณค่าต่างๆ | มาตรการป้องกันและแก้ไขผลกระทบสิ่งแวดล้อม | มาตรการติดตามตรวจสอบผลกระทบสิ่งแวดล้อม | ปัญหา และ/หรือ ข้อเสนอแนะ | เอกสารอ้างอิง |
|---|---|---|---|---|
| | 2. ต้องมีอาคารพักรวมขยะ ขนาดพื้นที่ประมาณ 25 ตารางเมตร จำนวน 1 อาคาร ภายในอาคารตั้งถังขนาด 240 ลิตร จำนวน 15 ถัง แบ่งเป็นถังขยะทั่วไป จำนวน 13 ถัง ถังขยะรีไซเคิล จำนวน 1 ถัง และถังขยะอันตราย จำนวน 1 ถัง | 2. โครงการมีอาคารพักรวมขยะ ตามที่มาตรการระบุไว้ จำนวน 1 หลัง | - | |
| | 3. ต้องมีการคัดแยกขยะเป็น 3 ประเภท ได้แก่ ขยะทั่วไป ขยะรีไซเคิล และขยะอันตราย | 3. จากการตรวจสอบโครงการ พบว่ามีการคัดแยกขยะตามมาตรการที่ระบุ โดยวางถังขยะทั้ง 3 ประเภท ดังกล่าวไว้ในอาคารพักขยะ | - | |

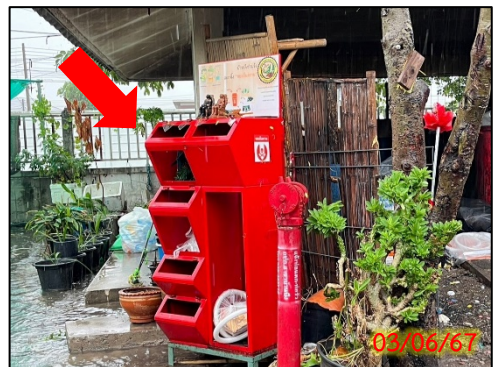
รูปที่ 2.2-12 จุดทิ้งขยะอันตราย

| องค์ประกอบทางสิ่งแวดล้อมและคุณค่าต่างๆ | มาตรการป้องกันและแก้ไขผลกระทบสิ่งแวดล้อม | มาตรการติดตามตรวจสอบผลกระทบสิ่งแวดล้อม | ปัญหา และ/หรือ ข้อเสนอแนะ | เอกสารอ้างอิง |
|---|---|---|---|---|
| 3.5 การจัดการขยะมูลฝอย (ต่อ) | 7. เมื่อมีปริมาณขยะอันตรายมากเพียงพอจะต้องประสานงานให้บริษัทที่ได้รับอนุญาตขนส่งและกำจัดขยะอันตรายจากหน่วยงานราชการเข้ามาเก็บขนเพื่อนำไปกำจัดอย่างถูกวิธี | 7. โครงการมีการคัดแยกขยะอันตรายออกจากขยะทั่วไป โดยทางโครงการจะประสานบริษัทที่ได้รับอนุญาตขนส่งและกำจัดขยะอันตรายจากหน่วยงานราชการเข้ามาเก็บขนเพื่อนำไปกำจัดอย่างถูกวิธี | - | |

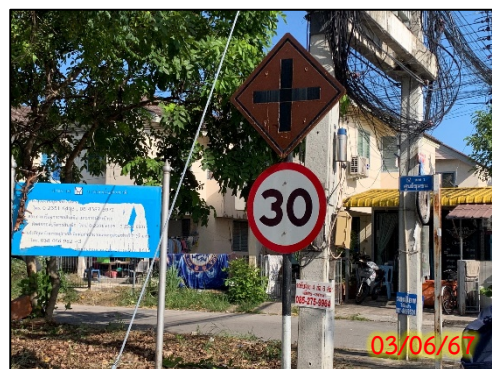
รูปที่ 2.2-16 ป้ายจำกัดความเร็ว

| องค์ประกอบทางสิ่งแวดล้อมและคุณค่าต่างๆ | มาตรการป้องกันและแก้ไขผลกระทบสิ่งแวดล้อม | มาตรการติดตามตรวจสอบผลกระทบสิ่งแวดล้อม | ปัญหา และ/หรือ ข้อเสนอแนะ | เอกสารอ้างอิง |
|---|---|---|---|---|
| | 3. ต้องจำกัดความเร็วของรถยนต์ภายในโครงการให้มีความเร็วไม่เกิน 30 กิโลเมตร/ชั่วโมง | 3. โครงการมีป้ายจำกัดความเร็วของรถยนต์ภายในโครงการให้มีความเร็วไม่เกิน 30 กิโลเมตร/ชั่วโมง | - | |
