รายงานผลการปฏิบัติตามมาตรการป้องกันและแก้ไขผลกระทบสิ่งแวดล้อม
และมาตรการติดตามตรวจสอบผลกระทบสิ่งแวดล้อม
โครงการ ธนาคารยูโอบี จำกัด (มหาชน) สำนักงานใหญ่ (ระยะดำเนินการ)
ถนนสุขุมวิท แขวงคลองตัน เขตคลองเตย กรุงเทพมหานคร
ธนาคารยูโอบี จำกัด (มหาชน)
ตั้งอยู่เลขที่ 690 ถนนสุขุมวิท แขวงคลองตัน เขตคลองเตย กรุงเทพมหานคร

ระหว่างเดือนมกราคม – มิถุนายน 2567

Environment Research &
Technology Co., Ltd.

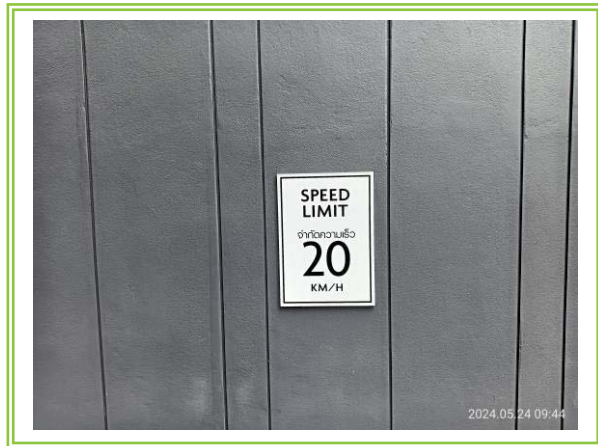
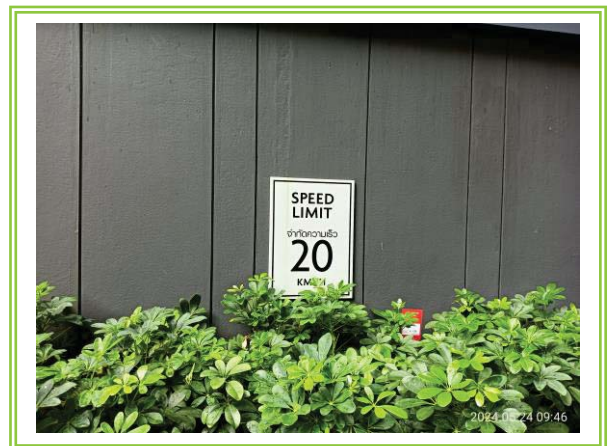
รูปที่ 3-3 บ้ายจำกัดความเร็ว 20 กม./ชม.

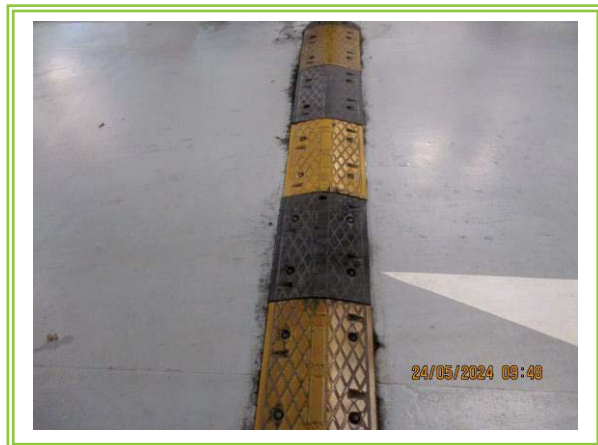
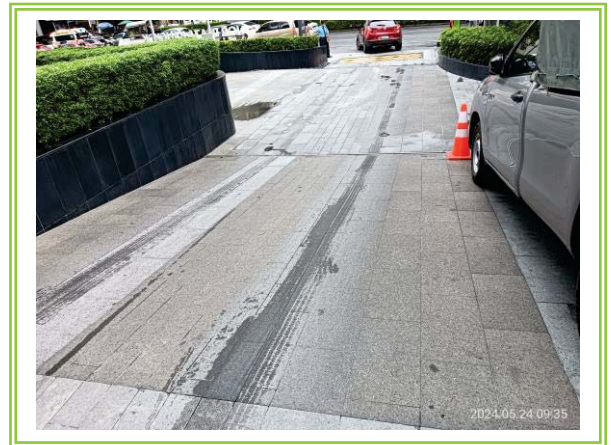
รูปที่ 3-4 สันหนูน และเนินชะลอความเร็วของรถ

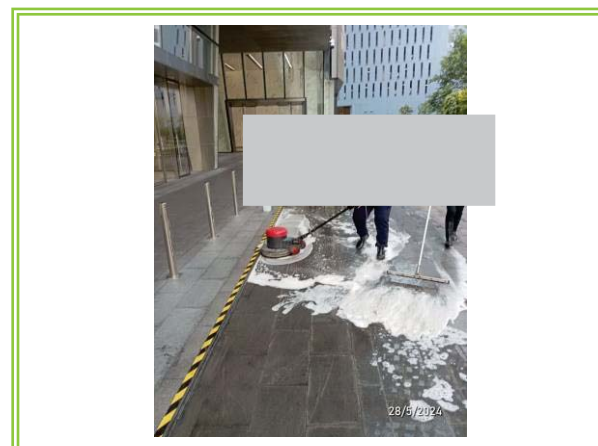
รูปที่ 3-5 เจ้าหน้าที่ฉีดล้างทำความสะอาดถนนภายในโครงการ

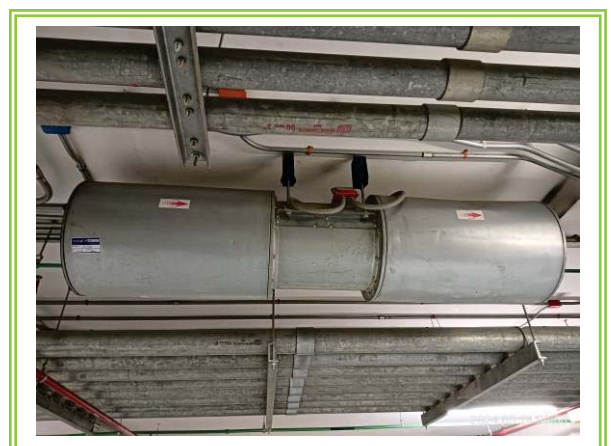
รูปที่ 3-6 พัฒนาระบายอากาศ บริเวณลานจอดรถชั้นใต้ดิน

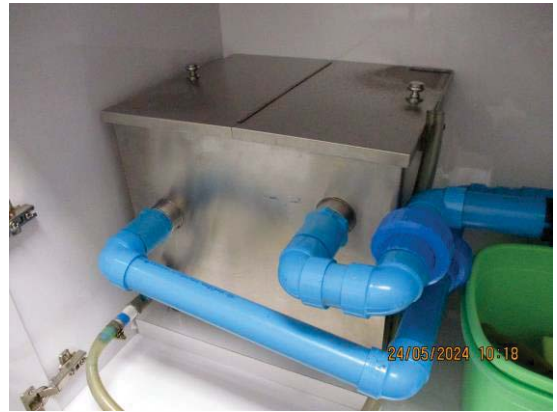
รูปที่ 3-12 บ่อดักไขมัน

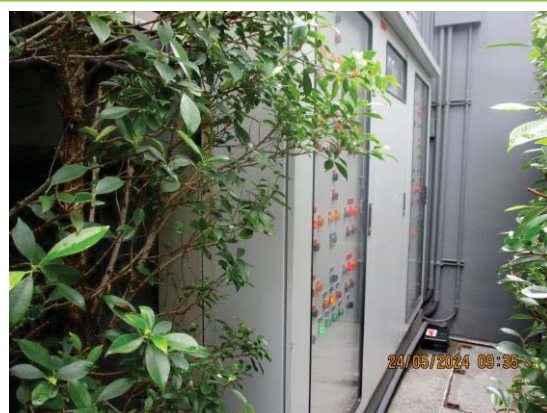
รูปที่ 3-15 มิเตอร์ไฟฟ้าระบบบำบัดน้ำเสียแยกจาก
ระบบไฟฟ้าอื่นๆ

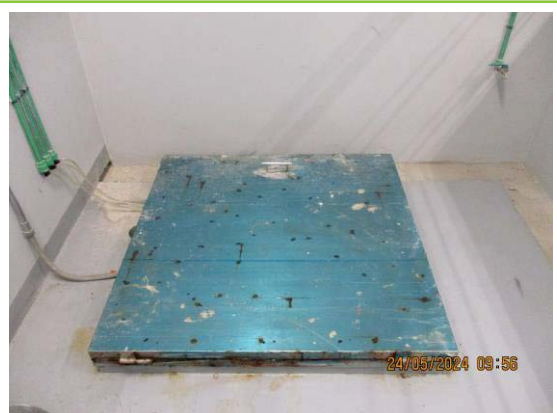
รูปที่ 3-16 ถังเก็บน้ำชั้นใต้ดิน (B3)

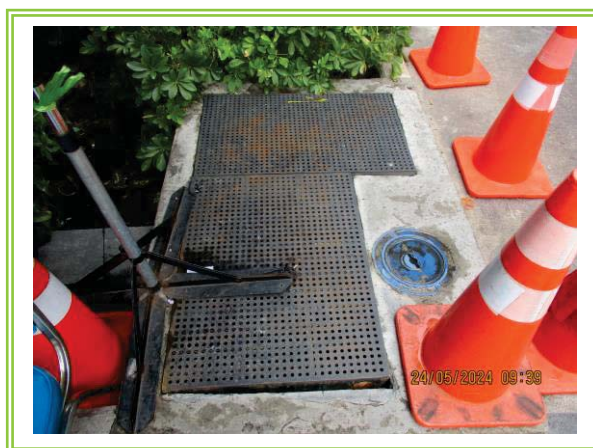
รูปที่ 3-23 บ่อหน้าของโครงการ

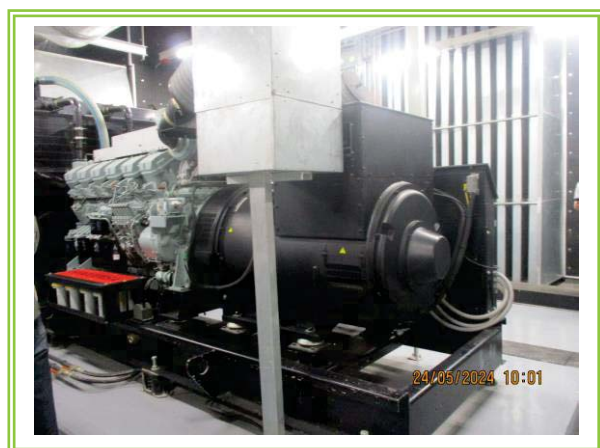
รูปที่ 3-24 ห้องเครื่องสำรองไฟ บริเวณชั้น 6

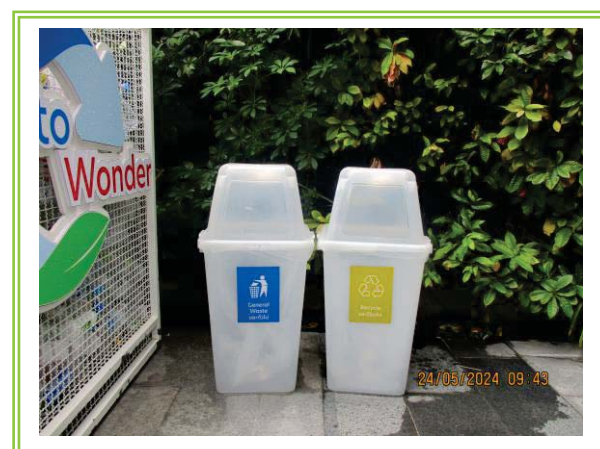
รูปที่ 3-26 ถังมูลฝอยบริเวณพื้นที่ต่างๆ ของโครงการ

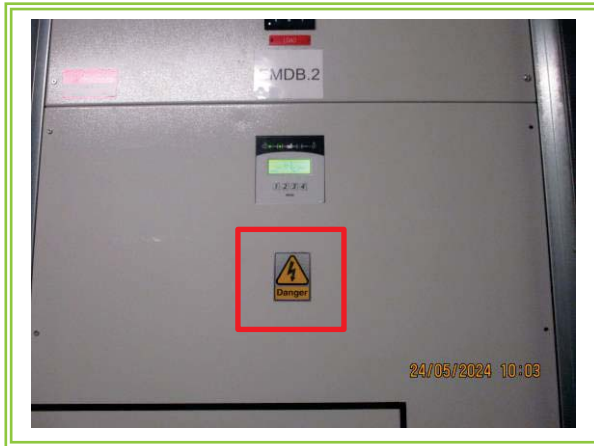
รูปที่ 3-33 ป้ายเตือน “อันตรายไฟฟ้าแรงสูง”
บริเวณจุดติดตั้งหม้อแปลงไฟฟ้า

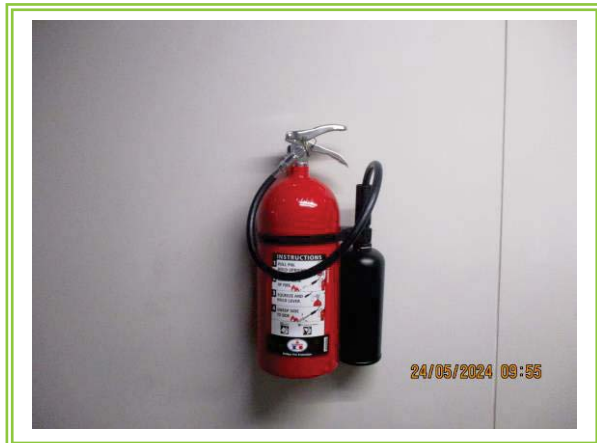
รูปที่ 3-43 ถังดับเพลิงเคมีแบบมือถือ

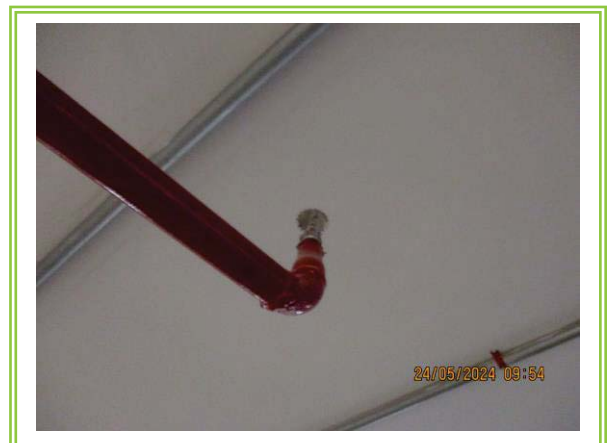
รูปที่ 3-44 หัวกระจายน้ำดับเพลิงอัตโนมัติ
(Sprinkler System)

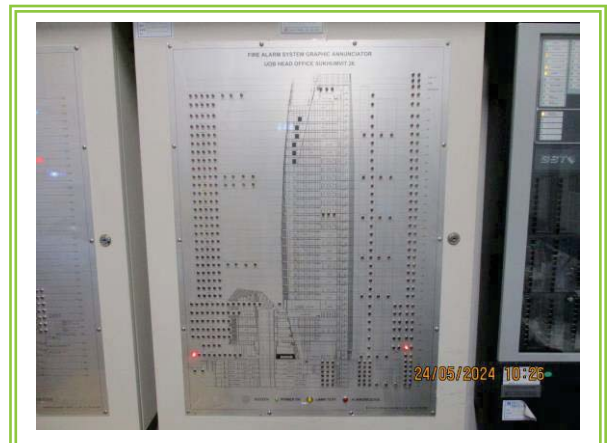
รูปที่ 3-46 แผงควบคุมระบบเตือนอัคคีภัย
(Fire Alarm Control Panel : FCP)

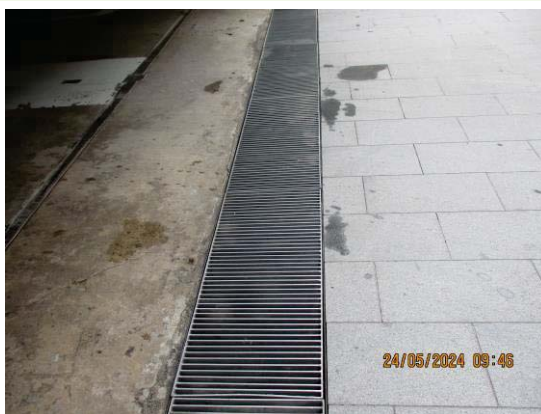
รูปที่ 3-71 ระบบระบายน้ำ
