## บทที่ 2

ผลการปฏิบัติตามมาตรการป้องกัน  
และแก้ไขผลกระทบสิ่งแวดล้อม

จากการตรวจสอบการปฏิบัติตามมาตรการป้องกันและแก้ไขผลกระทบสิ่งแวดล้อมระยะดำเนินการ ของโครงการอาคารพักอาศัยสูง 9 ชั้น THE BLOOMS ของบริษัท เซ็นต์ปอล จำกัด โดยการสำรวจพื้นที่ในภาคสนาม เมื่อวันที่ 27 พฤษภาคม 2567 ร่วมกับการตรวจสอบเอกสารของโครงการ และการสัมภาษณ์ผู้ประสานงานโครงการ สามารถสรุปผลการปฏิบัติตามได้ดังรายละเอียดในตารางที่ 2.2-1 โดยมีรายละเอียดดังนี้

รายงานผลการปฏิบัติตามมาตรการป้องกันและแก้ไขผลกระทบสิ่งแวดล้อม และมาตรการติดตามตรวจสอบผลกระทบสิ่งแวดล้อม  
โครงการอาคารพักอาศัยสูง 9 ชั้น THE BLOOMS ของบริษัท เซ็นต์ปอล จำกัด (ระยะดำเนินการ)  
ระหว่างเดือนมกราคม-มิถุนายน พ.ศ. 2567

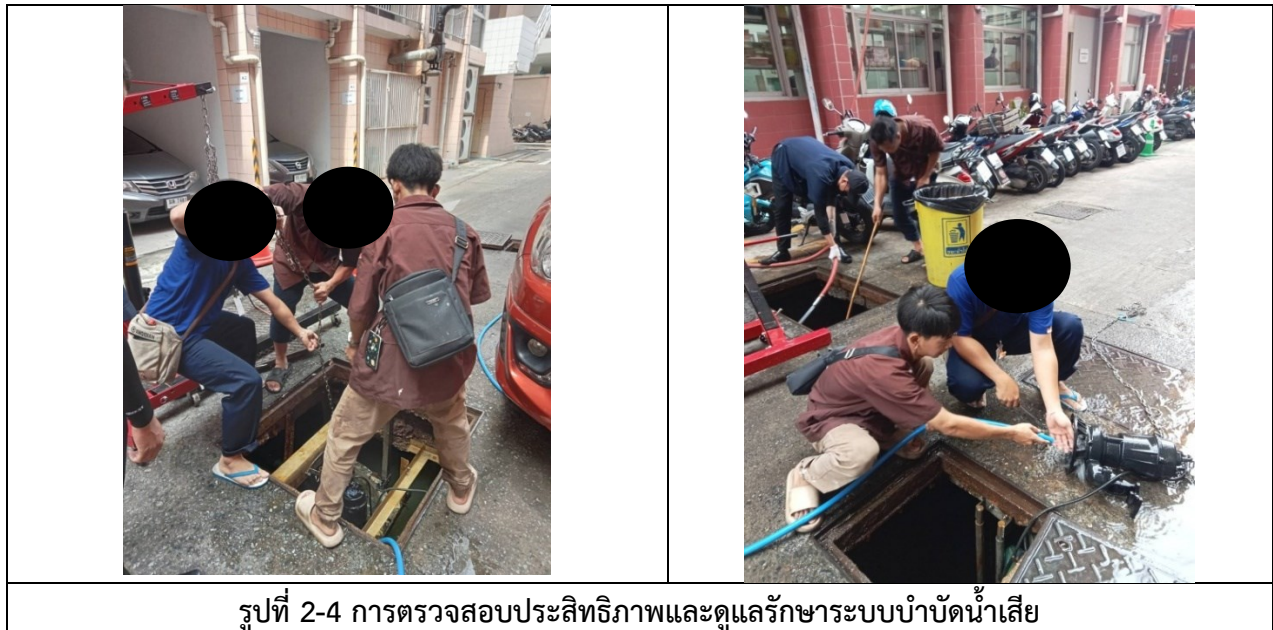
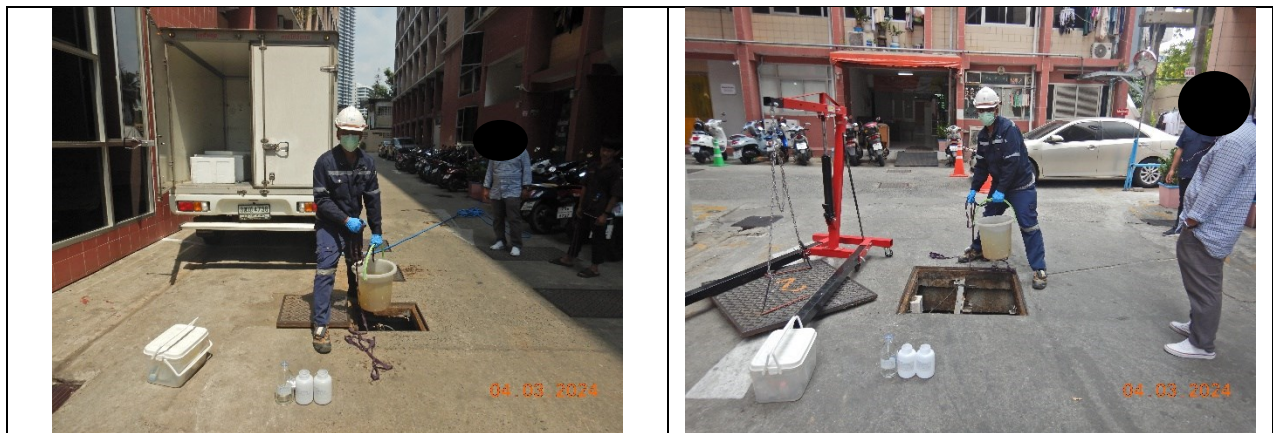
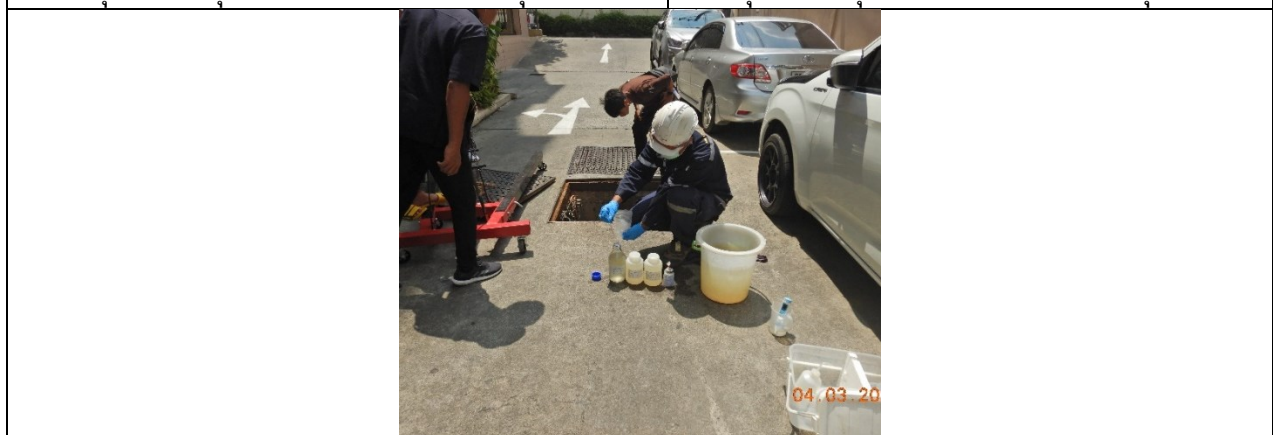
รูปที่ 2-5 การเก็บตัวอย่างน้ำจากระบบบำบัดน้ำเสีย

| ผลกระทบสิ่งแวดล้อม | มาตรการป้องกันและแก้ไข<br>ผลกระทบสิ่งแวดล้อม | รายละเอียดการปฏิบัติงาน<br>✓ ปฏิบัติสอดคล้องตามมาตรการฯ<br>X ไม่ปฏิบัติตามมาตรการฯ<br>O มีการปฏิบัติตามมาตรการอื่นทดแทน<br>มาตรการที่เสนอไว้ | ปัญหา อุปสรรค<br>และการแก้ไข | หลักฐานอ้างอิง |
|---|---|---|---|---|
| | 5. จัดให้มีการตรวจสอบคุณภาพน้ำทั้งก่อนระบายออกนอกโครงการโดยตรวจวัดในรูปของค่า BOD, SS, pH, Fecal Coliform, Oil & Grease ในบ่อตรวจคุณภาพน้ำทั้งของโครงการ | ✓ จากการสัมภาษณ์ผู้จัดการอาคาร และทวนสอบเอกสาร พบว่า โครงการมีการติดตามตรวจสอบคุณภาพน้ำทั้ง โดยทำการเก็บตัวอย่างจากภายในระบบบำบัดน้ำเสีย ความถี่ทุก 4 เดือน ดัชนีตรวจวัด ประกอบด้วย BOD, SS, pH, Fecal Coliform, และ Oil & Grease โดยบริษัท อีวีเอ็ม แลบบอราทอรี จำกัด เป็นผู้ดำเนินการเก็บตัวอย่าง สำหรับการวิเคราะห์ผล และรายงานผลดำเนินการโดย บริษัท อีวีเอ็ม แลบบอราทอรี จำกัด และบริษัท ท็อปส์-แลบ คอนซัลแตนท์ จำกัด ผลการติดตามตรวจสอบนำเสนอในบทที่ 3 | - | ภาคผนวก 3.1<br>รายงานผลวิเคราะห์<br>คุณภาพน้ำทั้ง |

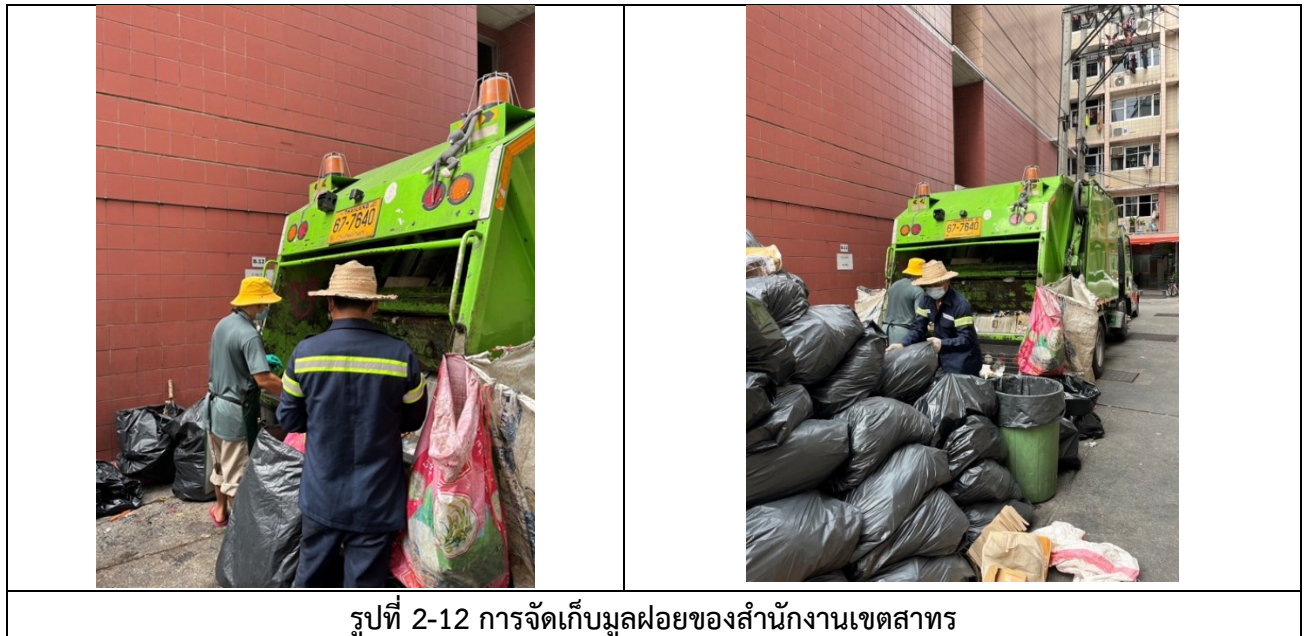
รูปที่ 2-12 การจัดเก็บมูลฝอยของสำนักงานเขตสาทร

| ผลกระทบสิ่งแวดล้อม | มาตรการป้องกันและแก้ไข<br>ผลกระทบสิ่งแวดล้อม | รายละเอียดการปฏิบัติงาน<br>✓ ปฏิบัติสอดคล้องตามมาตรการฯ<br>X ไม่ปฏิบัติตามมาตรการฯ<br>O มีการปฏิบัติตามมาตรการอื่นทดแทน<br>มาตรการที่เสนอไว้ | ปัญหา อุปสรรค<br>และการแก้ไข | หลักฐานอ้างอิง |
|---|---|---|---|---|
| | 4. ตรวจสอบไม่ให้มีขยะตกค้างใน<br>โครงการ หากมีขยะตกค้างใน<br>โครงการให้แจ้งสำนักงานเขตสาทร<br>เข้าดำเนินการทันที | ✓ จากการสัมภาษณ์ผู้จัดการอาคาร พบว่า<br>โครงการได้แจ้งให้เจ้าหน้าที่สำนักงานเขตสาทร เข้ามา<br>เก็บขยะมูลฝอยบริเวณห้องพัสดุรวมด้านล่าง<br>ของอาคาร B โดยสำนักงานเขตสาทรเข้ามา<br>จัดเก็บขยะมูลฝอยสัปดาห์ 2-3 วัน ทั้งนี้ จากการ<br>สำรวจเมื่อวันที่ 27 พฤษภาคม 2567 พบว่าไม่มี<br>ขยะมูลฝอยตกค้างในโครงการ และไม่มีการร้องเรียน<br>เรื่องขยะมูลฝอยตกค้างจากผู้พักอาศัย | - | รูปที่ 2-12<br>การจัดเก็บขยะมูลฝอยของ<br>สำนักงานเขตสาทร |

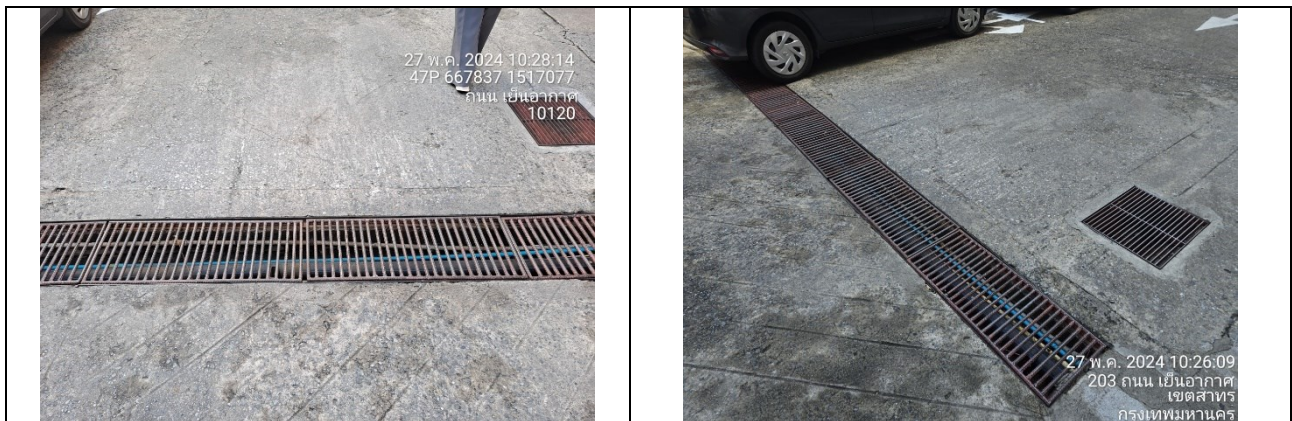
รูปที่ 2-13 สภาพรางระบายน้ำภายในโครงการ

| ผลกระทบสิ่งแวดล้อม | มาตรการป้องกันและแก้ไข<br>ผลกระทบสิ่งแวดล้อม | รายละเอียดการปฏิบัติงาน<br>✓ ปฏิบัติสอดคล้องตามมาตรการฯ<br>X ไม่ปฏิบัติตามมาตรการฯ<br>O มีการปฏิบัติตามมาตรการอื่นทดแทน<br>มาตรการที่เสนอไว้ | ปัญหา อุปสรรค<br>และการแก้ไข | หลักฐานอ้างอิง |
|---|---|---|---|---|
| 3.4 การระบายน้ำ<br>และการป้องกันน้ำท่วม | 1. จัดสร้างรางระบายน้ำรูปตัวยู<br>กว้าง 0.30 เมตร ลึก 0.30 เมตร<br>Slope 1 : 200 โดยรอบพื้นที่<br>โครงการ เพื่อรวบรวมน้ำฝนภายใน<br>บริเวณโครงการลงสู่บ่อหน่วงน้ำ<br>2. จัดสร้างท่อระบายน้ำขนาด Ø<br>0.30 เมตร Slope 1 : 200 เพื่อ<br>รวบรวมน้ำฝนจากตัวอาคารและ<br>น้ำทิ้งลงสู่บ่อหน่วงน้ำ | ✓ จากการสำรวจพื้นที่โครงการเมื่อวันที่ 27<br>พฤษภาคม 2567 พบว่า โครงการมีระบบระบาย<br>น้ำ เป็นท่อคอนกรีตเสริมเหล็กและรางระบายน้ำ<br>รูปตัวยูรอบโครงการ พร้อมบ่อพักน้ำเป็นระยะ<br>เพื่อรองรับและรวบรวมน้ำฝนในโครงการเข้าสู่บ่อ<br>หน่วงน้ำเป็นบ่อคอนกรีตเสริมเหล็กใต้ดิน บริเวณ<br>ถนนทางเข้า-ออกของโครงการ และมีการติดตั้ง<br>Gate Valve เพื่อป้องกันน้ำไหลกลับเข้าสู่<br>โครงการ และจากการสัมภาษณ์ผู้จัดการอาคาร | - | รูปที่ 2-13<br>สภาพรางระบายน้ำ<br>ภายในโครงการ<br>รูปที่ 2-14<br>ตำแหน่งบ่อหน่วงน้ำ<br>ภายในโครงการ |

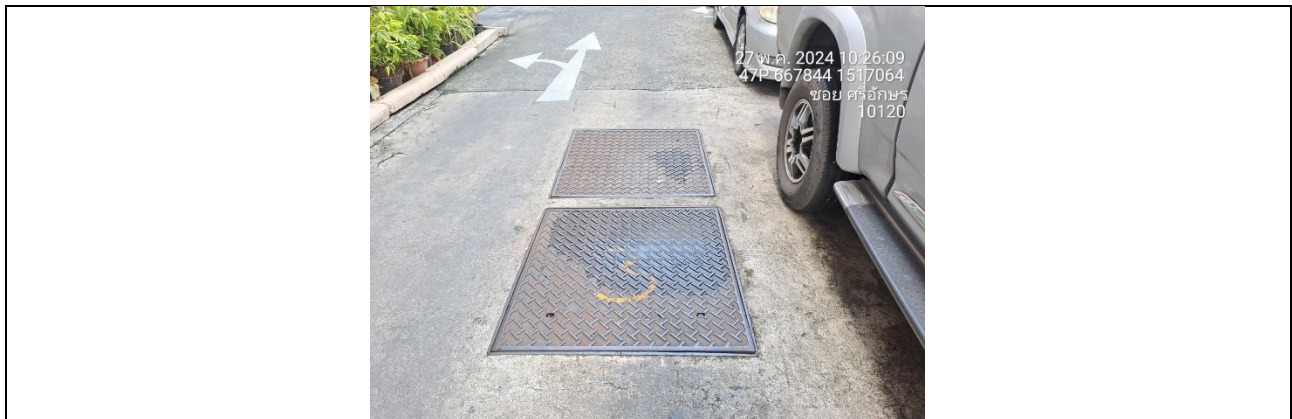
รูปที่ 2-14 ตำแหน่งบ่อน้ำภายในโครงการ

| ผลกระทบสิ่งแวดล้อม | มาตรการป้องกันและแก้ไข<br>ผลกระทบสิ่งแวดล้อม | รายละเอียดการปฏิบัติงาน<br>✓ ปฏิบัติสอดคล้องตามมาตรการฯ<br>X ไม่ปฏิบัติตามมาตรการฯ<br>O มีการปฏิบัติตามมาตรการอื่นทดแทน<br>มาตรการที่เสนอไว้ | ปัญหา อุปสรรค<br>และการแก้ไข | หลักฐานอ้างอิง |
|---|---|---|---|---|
| | <p>3. จัดให้มีบ่อหน่วงน้ำ ขนาด 5.40 x 43.20 x 3.40 เมตร ปริมาตร กักเก็บ 559.87 ลูกบาศก์เมตร เพื่อเก็บน้ำส่วนเกินก่อนที่จะระบายออกสู่ท่อระบายน้ำสาธารณะ บริเวณด้านหน้าโครงการ</p> <p>4. ระบายน้ำออกจากบ่อหน่วงน้ำ โดยให้เครื่องสูบน้ำผ่านท่อ PVC ขนาด 4 นิ้ว ลงสู่ท่อสาธารณะ ด้านหน้าโครงการอัตราการสูบ 0.0260 ลบ.ม./วินาที (2 ตัว สลับกันทำงาน) ควบคุมการทำงานด้วยระบบลูกลอย</p> <p>- ในขณะที่ฝนตก เมื่อน้ำสะสมถึงระดับ -1.90 เมตร เครื่องสูบน้ำจะสูบน้ำส่วนเกินออกจากบ่อหน่วงน้ำ อัตราการสูบ 0.0260 ลูกบาศก์</p> | <p>รวมทั้งทบทวนเอกสาร พบว่าระบบระบายน้ำของโครงการสามารถทำงานได้อย่างมีประสิทธิภาพ และยังไม่เคยเกิดเหตุการณ์น้ำท่วมภายในพื้นที่โครงการ</p> | | |

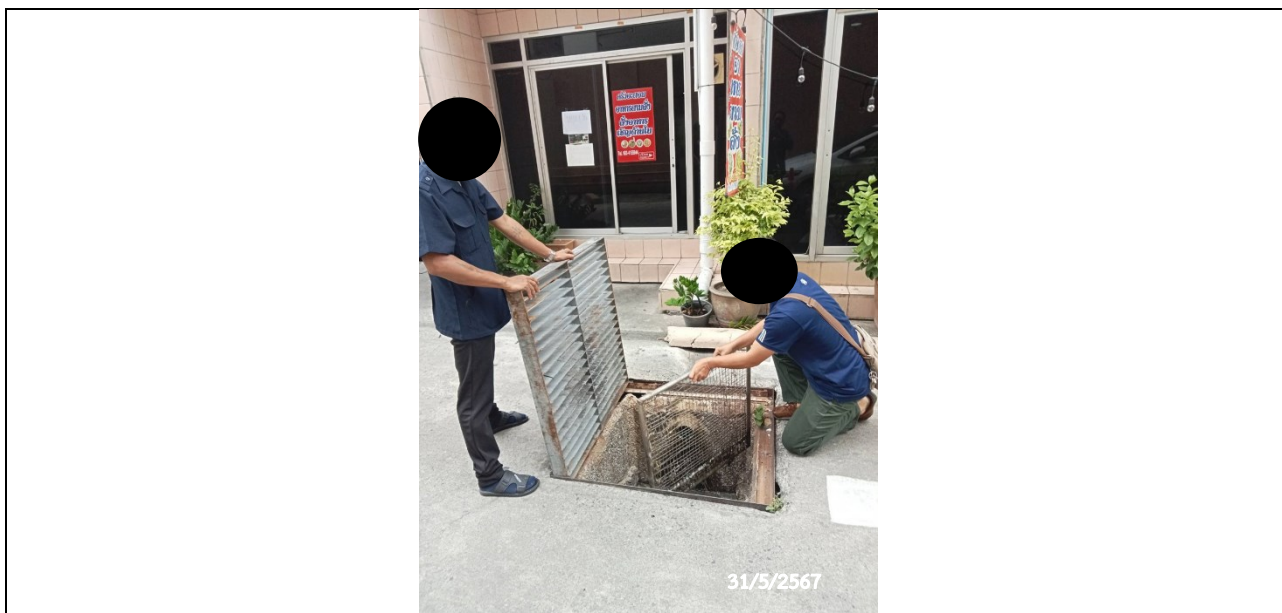
รูปที่ 2-15 การจัดเก็บขยะที่ติดค้างบริเวณรางระบายน้ำและตะแกรงดักขยะของบ่อพักน้ำ

| ผลกระทบสิ่งแวดล้อม | มาตรการป้องกันและแก้ไข<br>ผลกระทบสิ่งแวดล้อม | รายละเอียดการปฏิบัติงาน<br>✓ ปฏิบัติสอดคล้องตามมาตรการฯ<br>X ไม่ปฏิบัติตามมาตรการฯ<br>O มีการปฏิบัติตามมาตรการอื่นทดแทน<br>มาตรการที่เสนอไว้ | ปัญหา อุปสรรค<br>และการแก้ไข | หลักฐานอ้างอิง |
|---|---|---|---|---|
| | 6. จัดให้มีการขุดลอกตะกอน<br>ภายในบ่อหมุนวนน้ำ บ่อพักน้ำ และ<br>รางระบายน้ำ ปีละ 2 ครั้ง โดยทำ<br>การขุดลอกในช่วงก่อนฤดูฝน 1<br>ครั้ง และหลังฤดูฝน 1 ครั้ง | ✓ จากการสัมภาษณ์ผู้จัดการอาคารและทวนสอบ<br>เอกสาร พบว่าโครงการมีการขุดลอกบ่อหมุนวนน้ำ<br>บ่อพักน้ำและรางระบายน้ำ ซึ่งดำเนินการโดย<br>ผู้รับเหมา ปีละ 2 ครั้ง โดยครั้งล่าสุดได้<br>ดำเนินการขุดลอกไปเมื่อวันที่ 7 มิถุนายน 2567 | - | <b>รูปที่ 2-15</b><br>การจัดเก็บขยะที่ติดค้าง<br>บริเวณรางระบายน้ำและ<br>ตะแกรงดักขยะของบ่อพักน้ำ<br><b>ภาคผนวก 2.6</b><br>รายงานการขุดลอก<br>บ่อหมุนวนน้ำ พักน้ำ<br>รางระบายน้ำ และการ<br>จัดเก็บเศษขยะบริเวณ<br>ตะแกรงดักขยะในบ่อพักน้ำ |
| | 7. จัดให้แม่บ้านคอยดูแลจัดเก็บ<br>เศษขยะที่ติดค้างบริเวณตะแกรง<br>ดักขยะในบ่อพักน้ำและในราง<br>ระบายน้ำก่อนเข้าบ่อหมุนวนน้ำ<br>สัปดาห์ละ 1 ครั้ง | ✓ จากการสัมภาษณ์ผู้จัดการอาคารและทวนสอบ<br>เอกสาร พบว่า โครงการได้จัดให้มีเจ้าหน้าที่<br>ตรวจสอบและจัดเก็บมูลฝอยที่ติดค้างบริเวณ<br>ตะแกรงดักขยะในบ่อพักน้ำและในรางระบายน้ำ<br>ทุกวัน เพื่อให้น้ำฝนจากโครงการสามารถระบาย<br>สู่บ่อหมุนวนน้ำได้อย่างต่อเนื่อง | - | <b>ภาคผนวก 2.6</b><br>รายงานการขุดลอก<br>บ่อหมุนวนน้ำ พักน้ำ<br>รางระบายน้ำ และการ<br>จัดเก็บเศษมูลฝอยบริเวณ<br>ตะแกรงดักขยะในบ่อพักน้ำ |

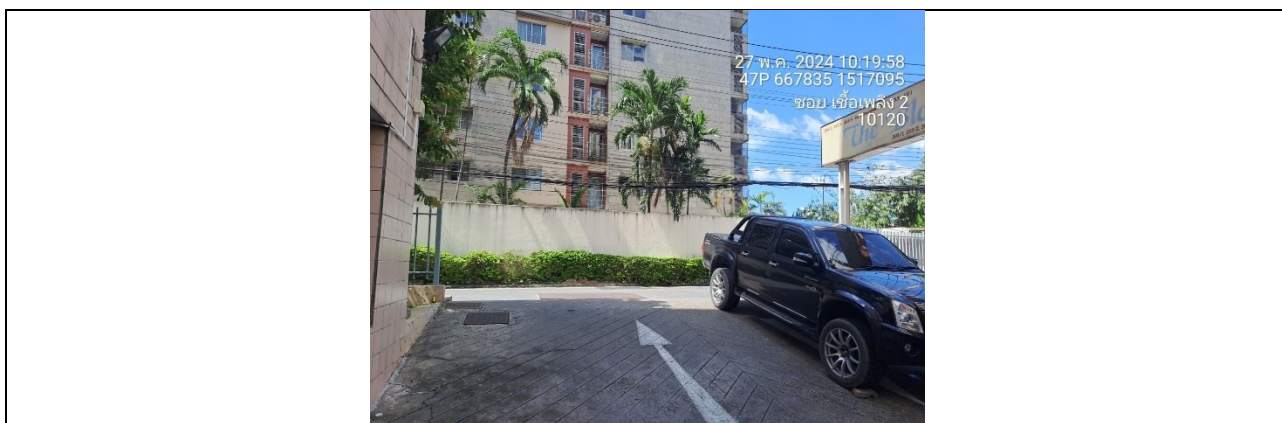
รูปที่ 2-16 คันปูนหลังเต่าบริเวณทางเข้า-ออกโครงการ

| ผลกระทบสิ่งแวดล้อม | มาตรการป้องกันและแก้ไข<br>ผลกระทบสิ่งแวดล้อม | รายละเอียดการปฏิบัติงาน<br>✓ ปฏิบัติสอดคล้องตามมาตรการฯ<br>X ไม่ปฏิบัติตามมาตรการฯ<br>O มีการปฏิบัติตามมาตรการอื่นทดแทน<br>มาตรการที่เสนอไว้ | ปัญหา อุปสรรค<br>และการแก้ไข | หลักฐานอ้างอิง |
|---|---|---|---|---|
| | 8. จัดสร้างคันปูนลักษณะรูปหลังเต่าบริเวณทางเข้า-ออกพื้นที่โครงการ สูงกว่าระดับพื้นผิวถนนภายนอก 0.30 เมตร Slope 1 : 15 เพื่อป้องกันน้ำไหลจากพื้นผิวถนนนอกโครงการเข้าสู่โครงการ | ✓ จากการสำรวจพื้นที่โครงการ เมื่อวันที่ 27 พฤษภาคม 2567 โครงการมีการสร้างคันปูนรูปหลังเต่าบริเวณทางเข้า-ออกพื้นที่โครงการ และจัดให้มีรางระบายน้ำบริเวณทางเข้า-ออก เพื่อรองรับน้ำฝนและน้ำที่ไหลจากผิวถนนนอกโครงการเข้าสู่โครงการ ซึ่งจากการดำเนินงานที่ผ่านมา ยังไม่เคยเกิดปัญหาน้ำท่วมในพื้นที่โครงการ | - | รูปที่ 2-16<br>คันปูนหลังเต่าบริเวณ<br>ทางเข้า-ออกโครงการ |

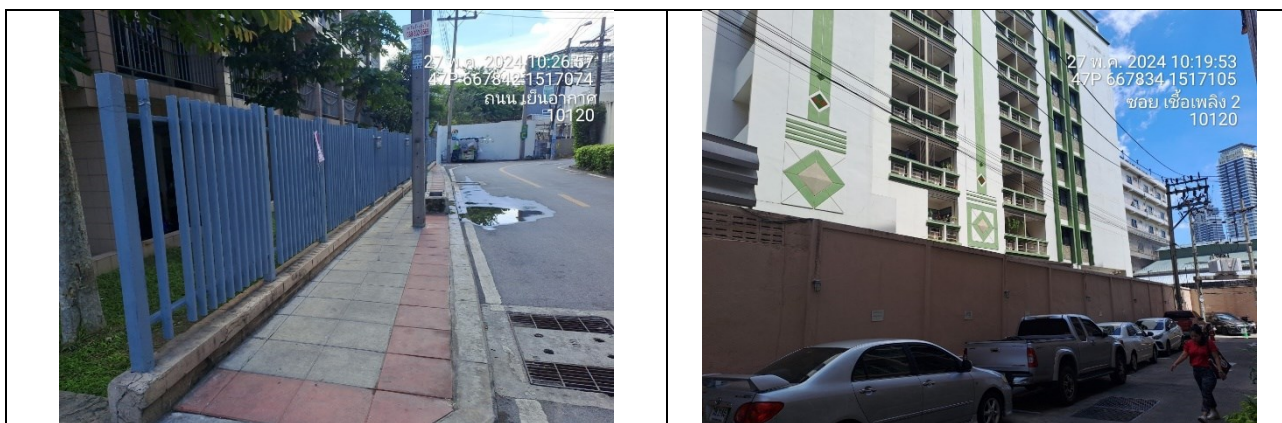
รูปที่ 2-17 สภาพรั้วโครงการ

| ผลกระทบสิ่งแวดล้อม | มาตรการป้องกันและแก้ไข<br>ผลกระทบสิ่งแวดล้อม | รายละเอียดการปฏิบัติงาน<br>✓ ปฏิบัติสอดคล้องตามมาตรการฯ<br>X ไม่ปฏิบัติตามมาตรการฯ<br>O มีการปฏิบัติตามมาตรการอื่นทดแทน<br>มาตรการที่เสนอไว้ | ปัญหา อุปสรรค<br>และการแก้ไข | หลักฐานอ้างอิง |
|---|---|---|---|---|
| | 9. จัดสร้างรั้วคอนกรีตโดยรอบพื้นที่โครงการเพื่อป้องกันไม่ให้น้ำฝนบริเวณโดยรอบพื้นที่โครงการเข้าท่วมขังบริเวณพื้นที่โครงการ และเพื่อป้องกันการซึมของน้ำฝนผ่านรั้วเข้าสู่ภายในโครงการ ให้สร้างรั้วเป็นคอนกรีตเสริมเหล็กสูงอย่างน้อย 1.10 เมตร (จากระดับพื้นถนนในโครงการ ซึ่งสูงกว่าพื้นที่โดยรอบโครงการ 0.30 เมตร) มีความหนา 0.15 เมตร ส่วนเหนือระดับดังกล่าวอาจใช้เป็นอิฐบล็อกได้ | ✓ จากการสำรวจพื้นที่โครงการ เมื่อวันที่ 27 พฤษภาคม 2567 พบว่า โครงการได้มีรั้วคอนกรีตเสริมเหล็กโดยรอบพื้นที่โครงการ ซึ่งสามารถป้องกันไม่ให้น้ำฝนจากนอกโครงการไหลเข้าท่วมหรือซึมผ่านเข้ามายังพื้นที่โครงการ สำหรับรั้วบริเวณด้านหน้าโครงการเชื่อมต่อกับซอยศรีบำเพ็ญ เป็นรั้วที่ฐานด้านล่างเป็นคอนกรีตสูงประมาณ 10 ซม. ส่วนที่เหลือขึ้นไปเป็นรั้วระแนงเหล็ก โดยฐานคอนกรีตด้านล่างสามารถป้องกันน้ำฝนจากภายนอกไม่ให้ไหลเข้าสู่พื้นที่โครงการ | | รูปที่ 2-17<br>สภาพรั้วโครงการ |

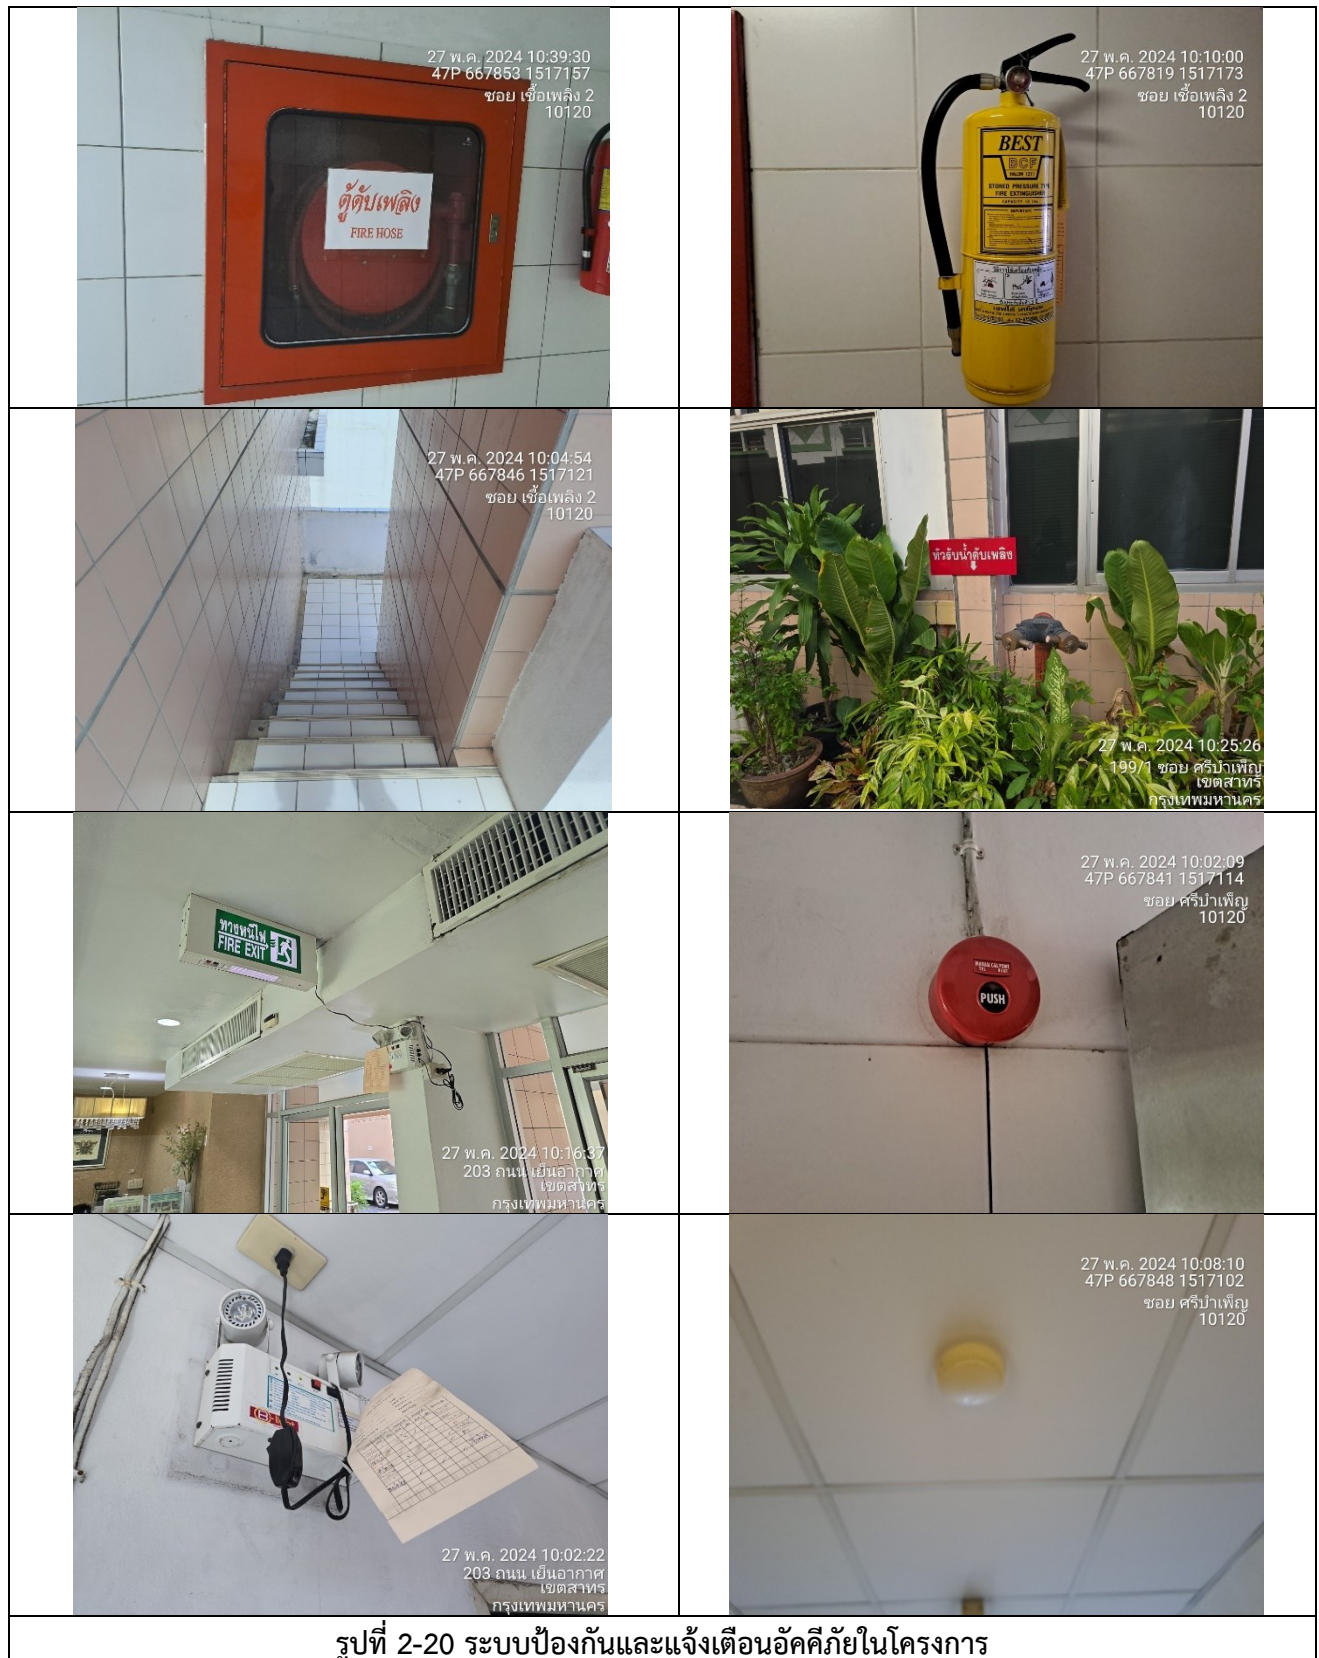
รูปที่ 2-20 ระบบป้องกันและแจ้งเตือนอัคคีภัยในโครงการ

| ผลกระทบสิ่งแวดล้อม | มาตรการป้องกันและแก้ไข<br>ผลกระทบสิ่งแวดล้อม | รายละเอียดการปฏิบัติงาน<br>✓ ปฏิบัติสอดคล้องตามมาตรการฯ<br>X ไม่ปฏิบัติตามมาตรการฯ<br>○ มีการปฏิบัติตามมาตรการอื่นทดแทน<br>มาตรการที่เสนอไว้ | ปัญหา อุปสรรค<br>และการแก้ไข | หลักฐานอ้างอิง |
|---|---|---|---|---|
| | 3. จัดให้มีและติดตั้งระบบป้องกันอัคคีภัย และระบบระบายอากาศตามที่ได้ระบุไว้ในรายละเอียดโครงการ | ✓<br>จากการสำรวจพื้นที่โครงการเมื่อวันที่ 27 พฤษภาคม 2567 พบว่า โครงการมีการติดตั้งระบบป้องกันและแจ้งเตือนอัคคีภัยภายในอาคาร เช่น ท่อยื่น ตู้สายน้ำดับเพลิง ถังดับเพลิงแบบมือถือ กริ่งและสัญญาณเสียงแจ้งเตือนอัคคีภัยไฟส่องสว่างฉุกเฉิน ป้ายบอกทางหนีไฟ และบันไดหนีไฟ และจัดให้มีหัวรับน้ำดับเพลิงด้านนอกอาคาร จำนวน 2 หัว รวมทั้งมีระบบระบายอากาศในห้องพักอาศัยแต่ละห้อง และช่องระบายอากาศติดกับทางหนีไฟนอกอาคาร | พบอุปกรณ์ป้องกันอัคคีภัยของอาคาร B และ อาคาร C จุดชำรุด โดยโครงการแจ้งว่าอยู่ระหว่างการเสนอราคาเพื่อปรับปรุงระบบป้องกันอัคคีภัยใหม่ทั้งอาคาร B และอาคาร C | <b>รูปที่ 2-20</b><br>ระบบป้องกันและแจ้งเตือนอัคคีภัยในโครงการ<br><b>รูปที่ 2-21</b><br>การตรวจสอบระบบป้องกันและแจ้งเตือนอัคคีภัย<br><b>ภาคผนวก 2.7</b><br>แบบบันทึกการตรวจสอบและบำรุงรักษาระบบป้องกันและแจ้งเตือนอัคคีภัย |

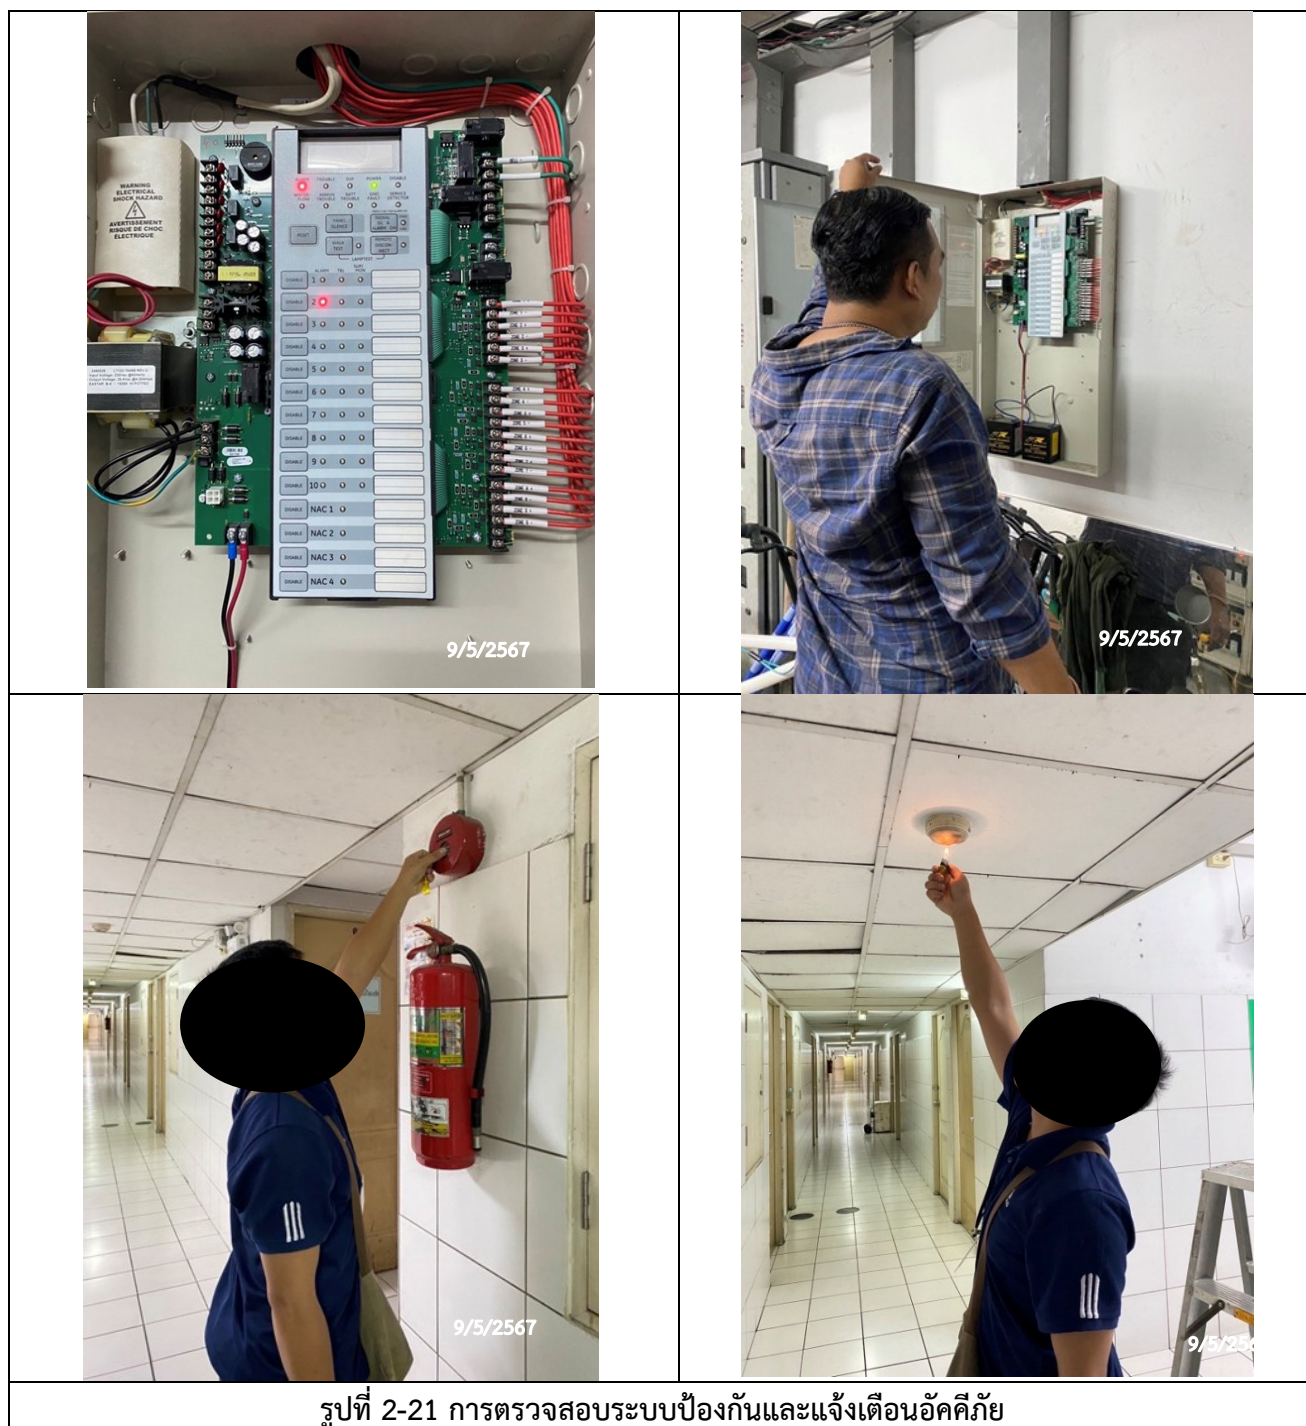
รูปที่ 2-21 การตรวจสอบระบบป้องกันและแจ้งเตือนอัคคีภัย

| ผลกระทบสิ่งแวดล้อม | มาตรการป้องกันและแก้ไข<br>ผลกระทบสิ่งแวดล้อม | รายละเอียดการปฏิบัติงาน<br>✓ ปฏิบัติสอดคล้องตามมาตรการฯ<br>X ไม่ปฏิบัติตามมาตรการฯ<br>O มีการปฏิบัติตามมาตรการอื่นทดแทน<br>มาตรการที่เสนอไว้ | ปัญหา อุปสรรค<br>และการแก้ไข | หลักฐานอ้างอิง |
|---|---|---|---|---|
| | 6. จัดให้มีการตรวจสอบระบบ<br>ป้องกันอัคคีภัยให้สามารถใช้งานได้<br>อยู่เสมอ หากพบว่ามีชำรุด<br>เสียหาย หรือใช้การไม่ได้ให้รีบ<br>ดำเนินการแก้ไขทันที | ✓ จากการทวนสอบเอกสารจากโครงการ พบว่า<br>โครงการมีการตรวจสอบระบบอัคคีภัยของ<br>โครงการให้มีสภาพดีอยู่เสมอ ทั้งนี้ จากการ<br>สำรวจเมื่อวันที่ 27 พฤษภาคม 2567 พบว่า<br>ระบบป้องกันอัคคีภัยของอาคาร B และอาคาร C<br>บางส่วนมีการชำรุดและเสื่อมสภาพ | พบอุปกรณ์ป้องกัน<br>อัคคีภัยของอาคาร<br>B และ อาคาร C จุด<br>ชำรุด โดยโครงการ<br>แจ้งว่าอยู่ระหว่าง<br>การเสนอราคา | |

| ผลกระทบสิ่งแวดล้อม | มาตรการป้องกันและแก้ไข<br>ผลกระทบสิ่งแวดล้อม | รายละเอียดการปฏิบัติงาน<br>✓ ปฏิบัติสอดคล้องตามมาตรการฯ<br>X ไม่ปฏิบัติตามมาตรการฯ<br>O มีการปฏิบัติตามมาตรการอื่นทดแทน<br>มาตรการที่เสนอไว้ | ปัญหา อุปสรรค<br>และการแก้ไข | หลักฐานอ้างอิง |
|---|---|---|---|---|
| | | | เพื่อปรับปรุงระบบ<br>ป้องกันอัคคีภัยใหม่<br>ทั้งอาคาร B และ<br>อาคาร C | |
