รูปแสดงการปฏิบัติตามมาตรการป้องกันและแก้ไขผลกระทบสิ่งแวดล้อม และมาตรการติดตามตรวจสอบผลกระทบสิ่งแวดล้อม
โครงการ Chapter Thonglor 25 (แชปเตอร์ ทองหล่อ 25) (ระยะดำเนินการ)
ระหว่างเดือนมกราคม - มิถุนายน พ.ศ. 2567

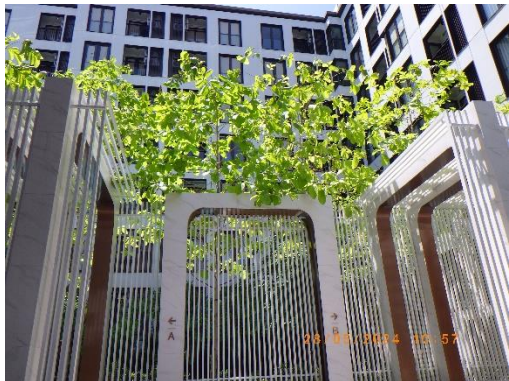
รูปที่ 2-1 ภูมิทัศน์ภายในโครงการ

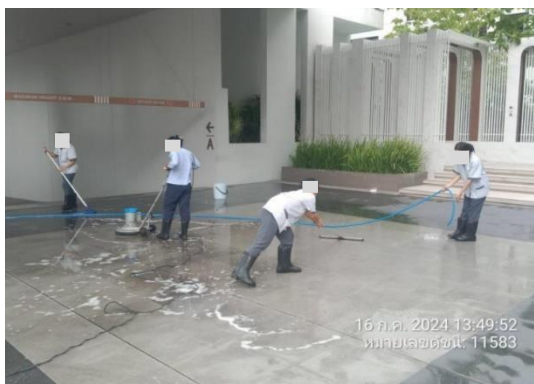
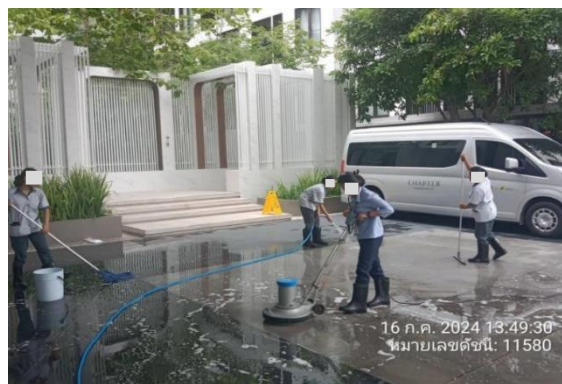
รูปที่ 2-2 พนักงานทำความสะอาด ฉีดล้างถนน

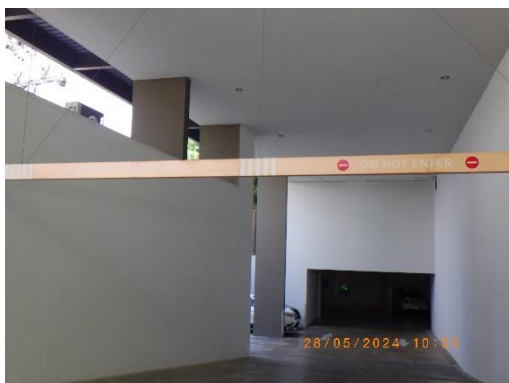
รูปที่ 2-3 ถนนทางเดินรถ และป้ายจราจร

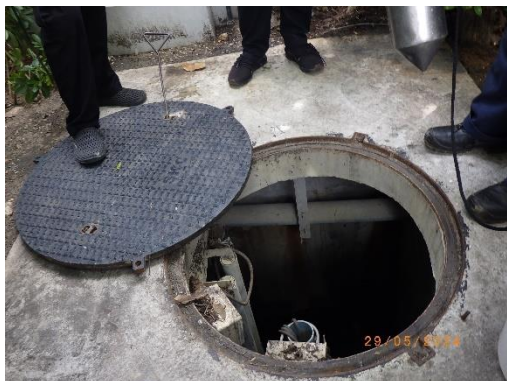
บ่อพักน้ำสุดท้ายของระบบระบายน้ำ

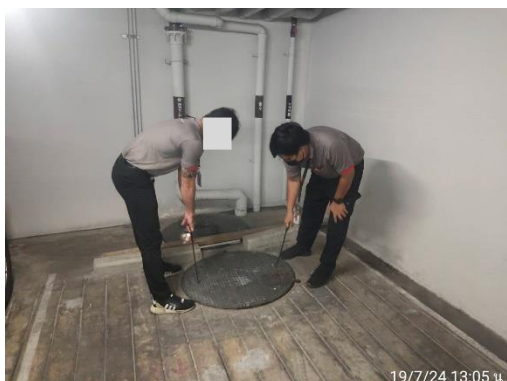
รูปที่ 2-7 เจ้าหน้าที่ดูแลรักษา และควบคุม
ระบบภายในโครงการ

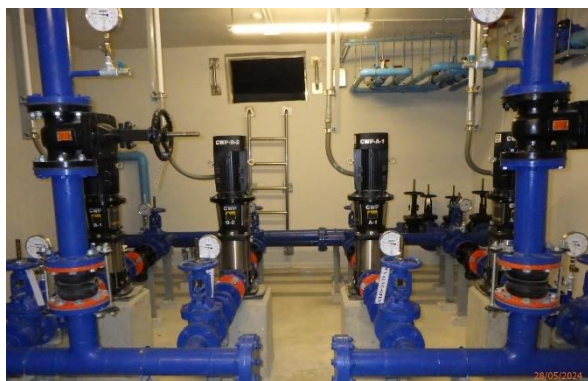
รูปที่ 2-9 ถังเก็บน้ำใต้ดิน

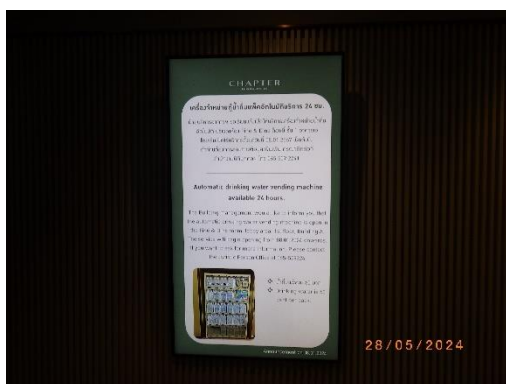
รูปที่ 2-13 ประชาสัมพันธ์หน้าโครงการ

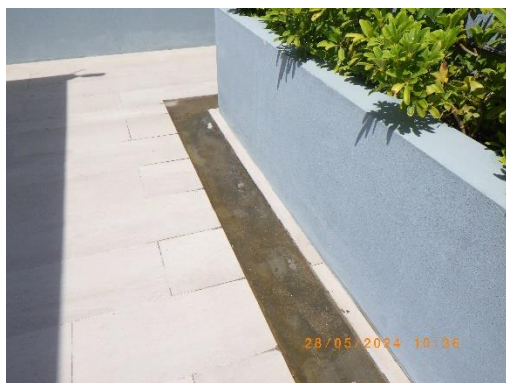
รูปที่ 2-15 ท่อระบายน้ำ

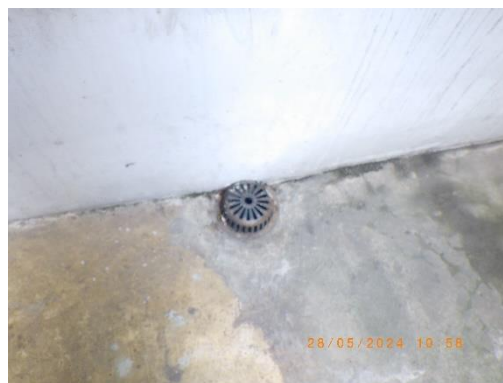
รูปที่ 2-16 ตะแกรงดักขยะ

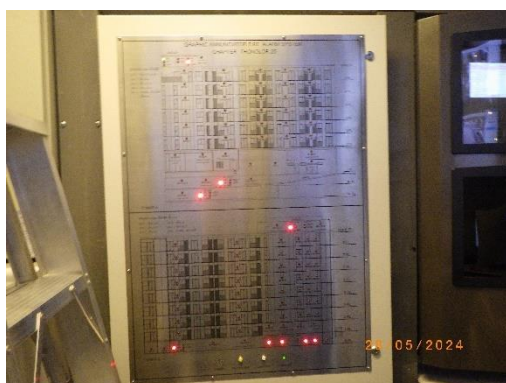
แผงควบคุมระบบแจ้งเหตุอัคคีภัย

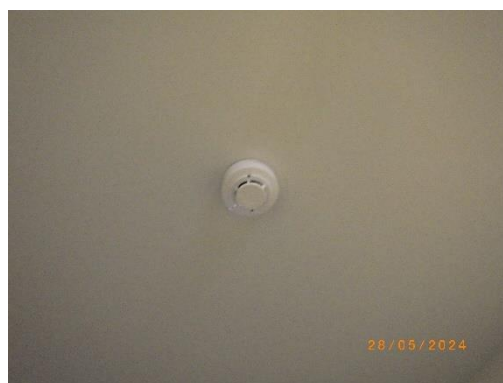
เครื่องตรวจจับควัน และความร้อน

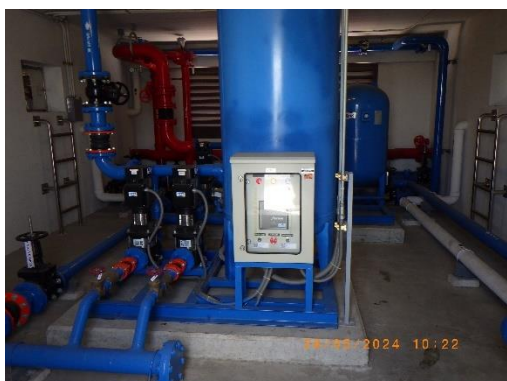
รูปที่ 2-27 ระบบจ่ายน้ำดับเพลิง

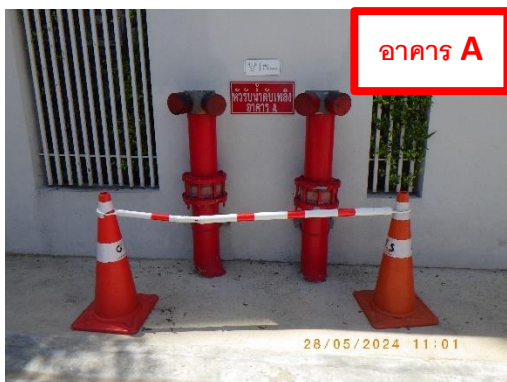
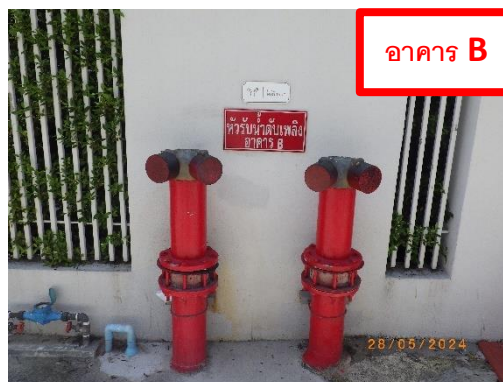
รูปที่ 2-28 หัวรับน้ำดับเพลิงนอกอาคาร 2 จุด

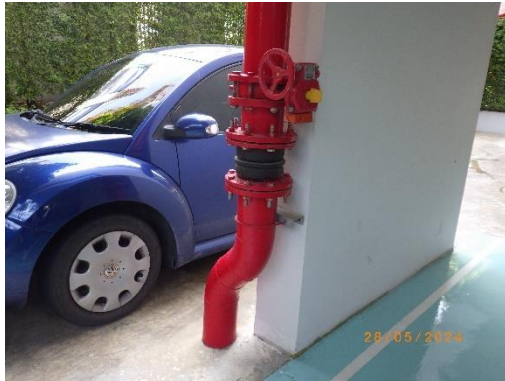
รูปที่ 2-29 ท่อเย็น

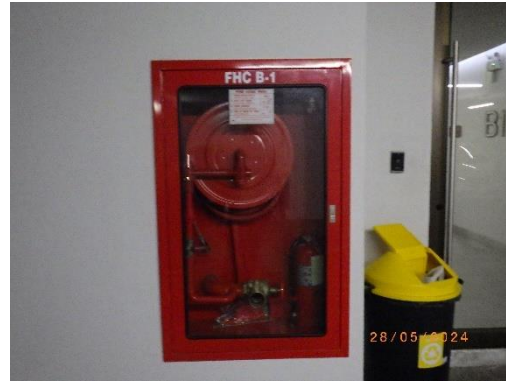
รูปที่ 2-30 ตู้เก็บสายฉีดน้ำดับเพลิงแต่ละชั้น

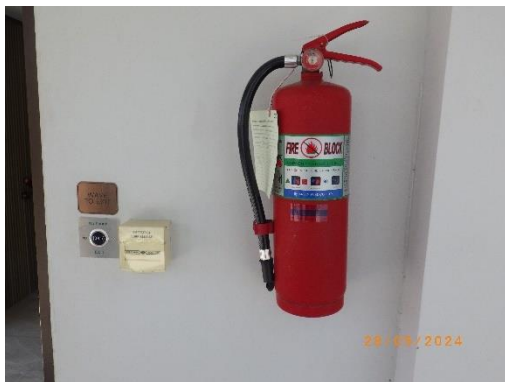
รูปที่ 2-31 ถังดับเพลิง

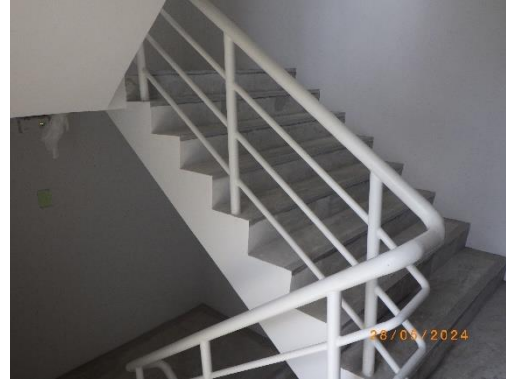
รูปที่ 2-32 บันไดหนีไฟ

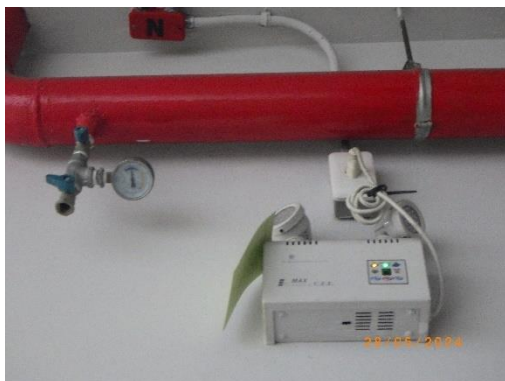
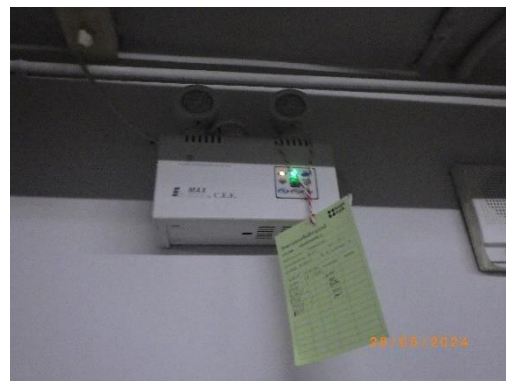
รูปที่ 2-33 ไฟฉุกเฉิน

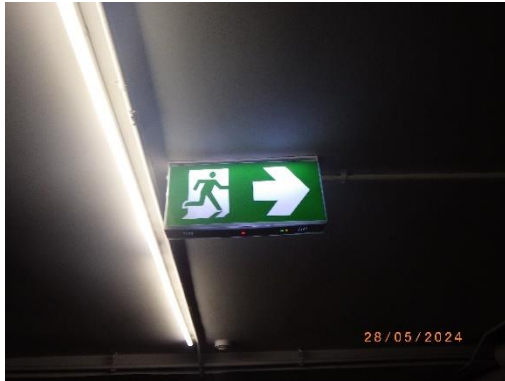
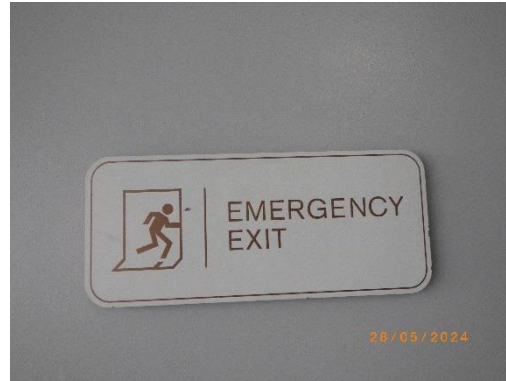
รูปที่ 2-34 ป้ายบอกทางหนีไฟ

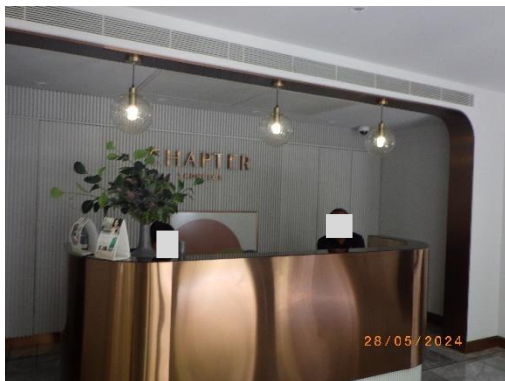
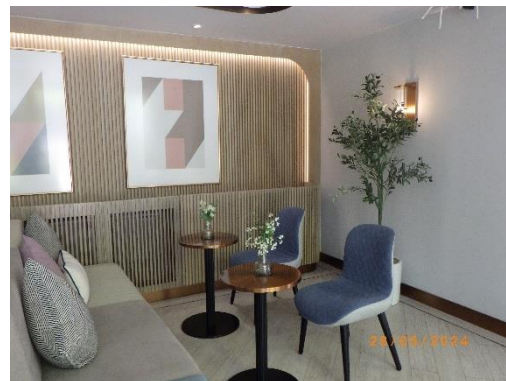
รูปที่ 2-35 ไฟส่องสว่าง

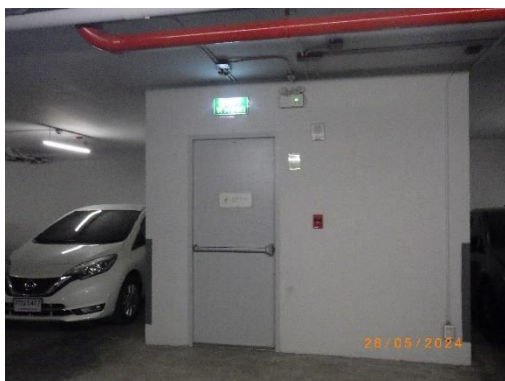
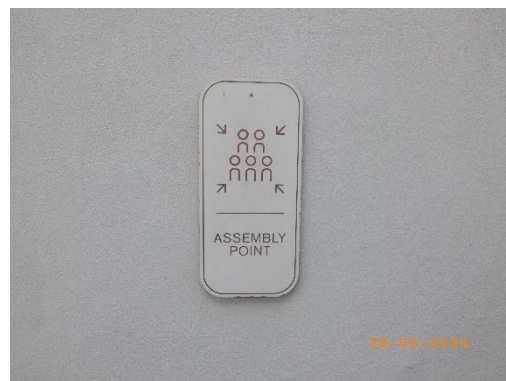
รูปที่ 2-36 ประตูหนีไฟ

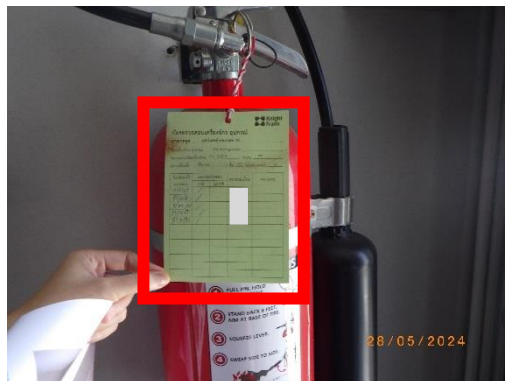
รูปที่ 2-39 การตรวจสอบระบบป้องกันและเตือนอัคคีภัย

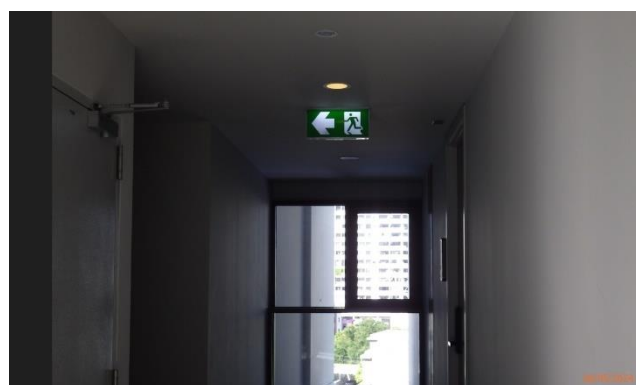
รูปที่ 2-41 ช่องระบายอากาศบริเวณบันไดหนีไฟ

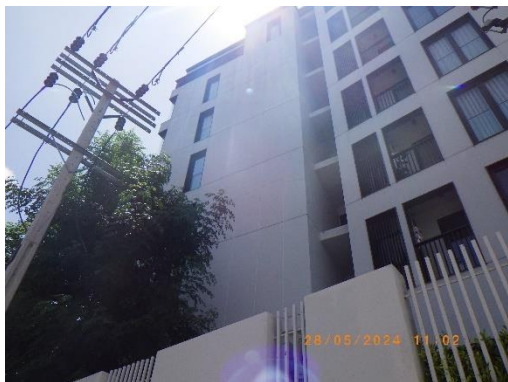
รูปที่ 2-50 ระบบระบายอากาศที่ตัวอาคาร

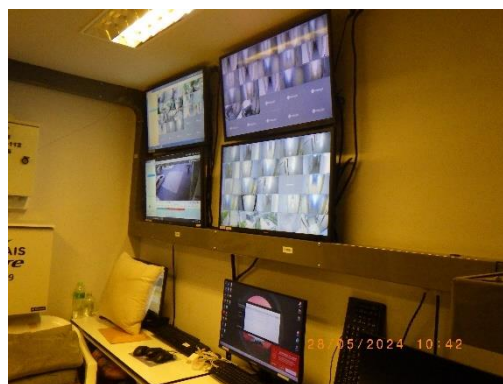
รูปที่ 2-53 กล้องวงจรปิดภายใน และภายนอกโครงการ

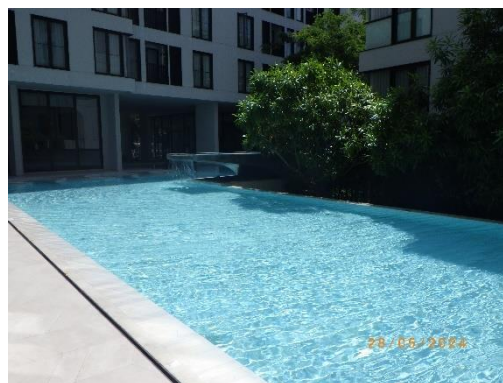
รูปที่ 2-61 รางระบายน้ำล้น

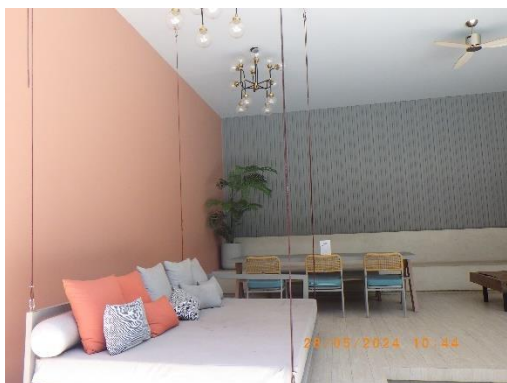
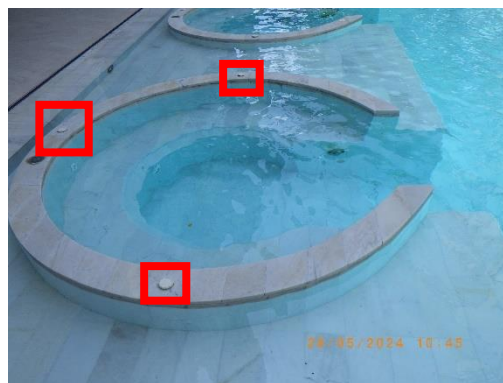
รูปที่ 2-63 ไฟส่องสว่างบริเวณสระว่ายน้ำ
