## บทที่ 2

#### 2.1 การปฏิบัติตามมาตรการป้องกันและแก้ไขผลกระทบสิ่งแวดล้อม

โครงการพหล 67 คอนโดมิเนียม ตั้งอยู่ที่ โครงการพหล 67 คอนโดมิเนียม ตั้งอยู่เลขที่ 71 ซอยสุขุมวิท 67 แขวงพระโขนงเหนือ เขตวัฒนา กรุงเทพมหานคร เป็นอาคารพักอาศัย มีขนาดพื้นที่ 1-2-0 ไร่ ประกอบด้วย อาคารชุด 9 ชั้น กับ สูง 22.97 เมตร โดยโครงการได้จัดทำรายงานการประเมินผลกระทบสิ่งแวดล้อม และได้ผ่านการพิจารณาเห็นชอบรายงานฯ เมื่อวันที่ 9 สิงหาคม 2547 ตามหนังสือจากสำนักงานนโยบายและแผนทรัพยากรธรรมชาติและสิ่งแวดล้อม เลขที่ ทส.1009/8774 โดยหนังสือเห็นชอบได้กำหนดมาตรการป้องกันและแก้ไขผลกระทบสิ่งแวดล้อมและมาตรการติดตามตรวจสอบผลกระทบสิ่งแวดล้อมเพื่อเป็นแนวทางให้โครงการปฏิบัติ รวมไปถึงเสนอรายงานผลการปฏิบัติตามมาตรการฯ ต่อหน่วยงานอนุญาต และหน่วยงานที่เกี่ยวข้อง รวมทั้งสำนักงานนโยบายและแผนทรัพยากรธรรมชาติและสิ่งแวดล้อม (สผ.) ทุก 6 เดือน

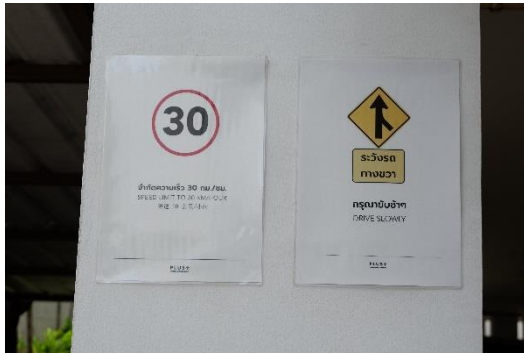
1.1 สภาพภูมิประเทศ	-	-	-	-
1.2 คุณภาพอากาศ 1.1. ฝุ่นละออง	1. ควบคุมความเร็วของรถภายในโครงการ เช่น ป้ายจำกัด ความเร็วสัญญาณ เพื่อลดความเร็วเพื่อไม่ให้เกิดการฟุ้ง กระจายของฝุ่นในบริเวณถนน	- โครงการได้ดำเนินการติดป้ายจำกัดความเร็ว 30 กม./ชม. ไว้ที่ลานจอดรถเรียบร้อยแล้ว แต่ไม่ได้ทำ สัญญาณ		ภาพที่ 2-1

ภาพที่ 2-1 ป้ายจำกัดความเร็วและป้ายระวังรถทางขวา

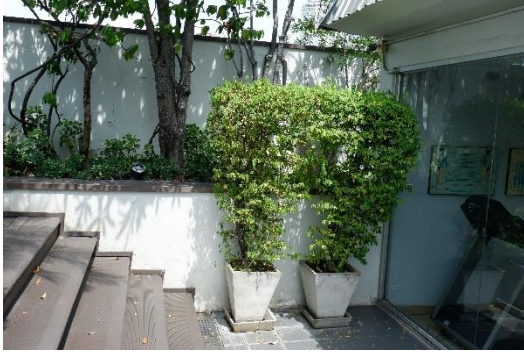
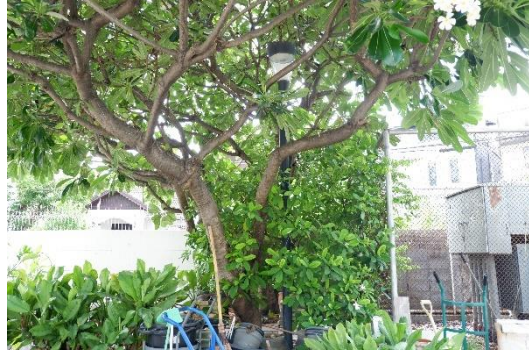
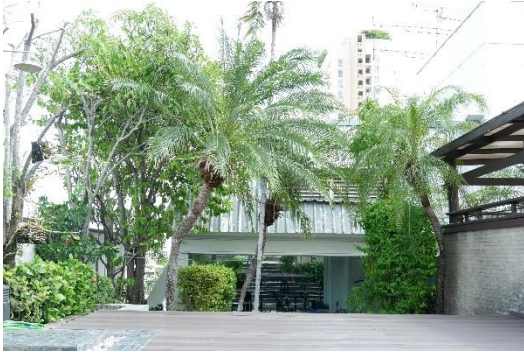
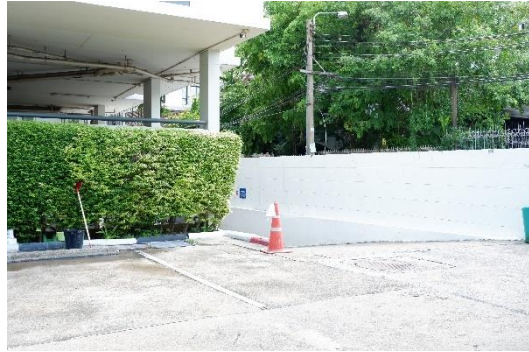
ภาพที่ 4 พื้นที่สีเขียวบริเวณโครงการ

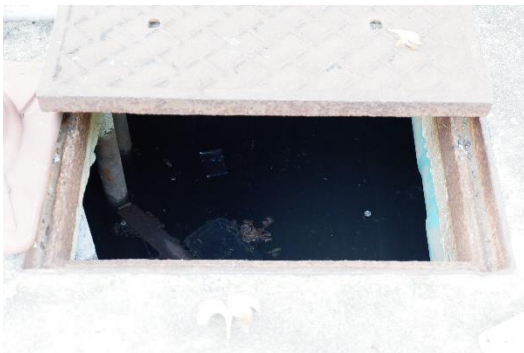
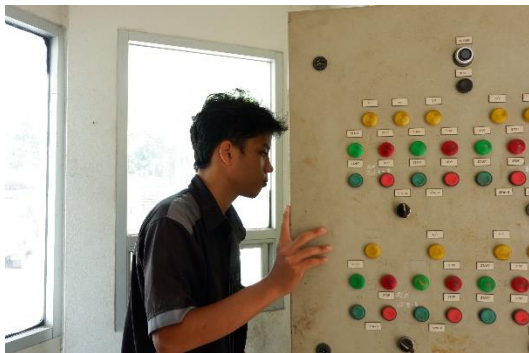
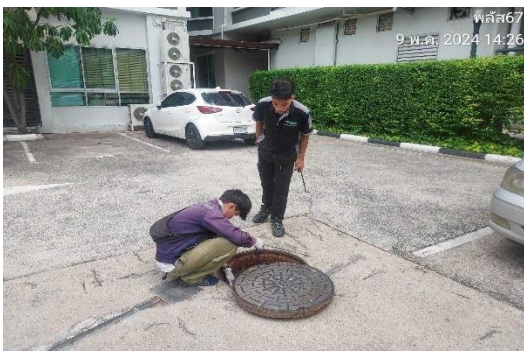
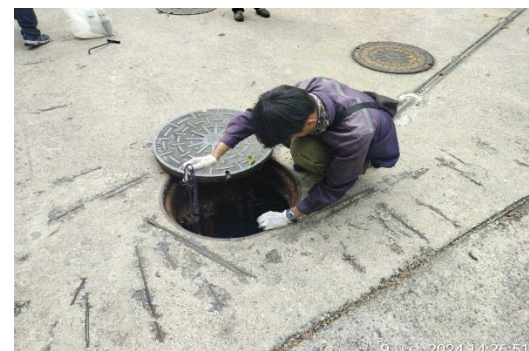
2.2 นิเวศวิทยาทางน้ำ	- ดูแลระบบบำบัดน้ำเสียรวมของโครงการให้ทำงานได้อย่างมีประสิทธิภาพ	- โครงการจัดให้มีเจ้าหน้าที่ดูแลระบบบำบัดน้ำเสียรวมของโครงการให้ทำงานได้อย่างมีประสิทธิภาพ	-	ภาพที่ 2-5
<b>3. คุณค่าการใช้ประโยชน์ของมนุษย์</b>

ภาพที่ 5 ระบบบำบัดน้ำเสีย

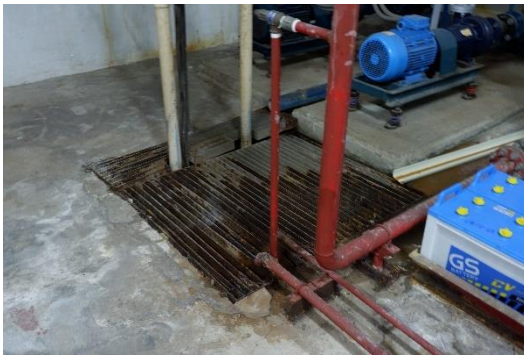
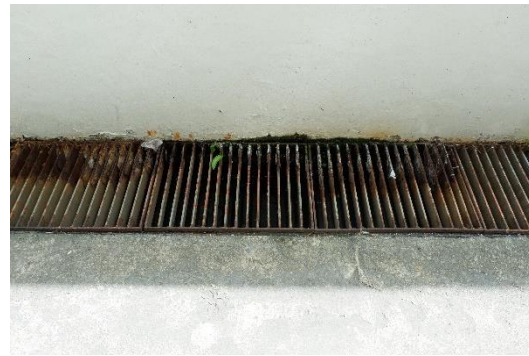
3.3 การระบายน้ำ	<p>1. โครงการได้มีมาตรการจัดเตรียมบ่อหน่วงน้ำจำนวน 1 บ่อกว้าง 4 เมตร ยาว 4.1 เมตร ความลึกประสิทธิภาพ 2.38 เมตร มีความจุประมาณ 39 ลูกบาศก์เมตร ฝังอยู่ใต้ดินบริเวณลานจอดรถภายนอกอาคารด้านทิศเหนือ โดยการระบายน้ำจากบ่อหน่วงน้ำเมื่อฝนตก น้ำจะถูกจำกัดการระบายด้วยเครื่องสูบน้ำซึ่งได้ติดตั้งไว้จำนวน 2 เครื่อง (สำรอง 1 เครื่องใช้งานจริง 1 เครื่อง) อัตราการสูบเครื่องละ 1.25 ลูกบาศก์เมตร/นาที่ (0.0021 ลูกบาศก์เมตร/วินาที) โดยอัตราการระบายออกจากพื้นที่โครงการ จะต้องไม่เกินอัตราการระบายน้ำสูงสุดก่อนการพัฒนาโครงการซึ่งมีค่าเท่ากับ 0.022 ลูกบาศก์เมตร วินาที</p>	- โครงการก่อสร้างตามแบบ	-	ภาพที่ 2-7

ภาพที่ 7 รางระบายน้ำและการป้องกันน้ำท่วมภายในโครงการ

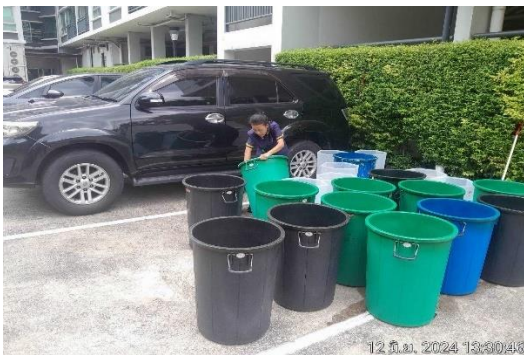
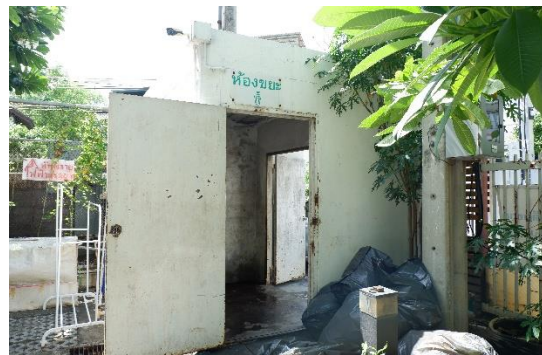
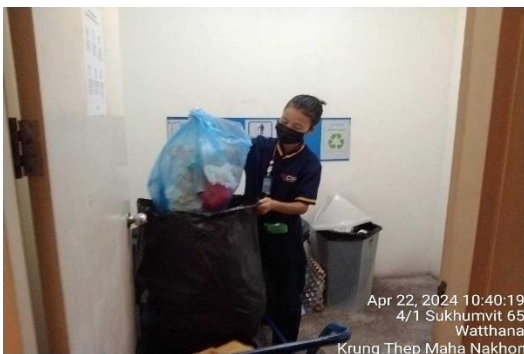
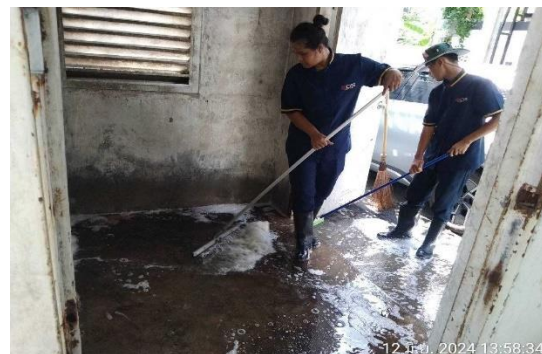
3.4 การจัดการมูลฝอย	1. จัดให้มีห้องพักมูลฝอยซึ่งตั้งอยู่บริเวณบันไดตั้งแต่ ชั้น 3 ถึง ชั้น 9 โดยภายในจะตั้งถังขยะขนาด 100 ลิตร จำนวน 3 ถัง และจะจัดให้มีพนักงานทำความสะอาดมาจัดเก็บมูลฝอย ภายในห้องพักขยะแต่ละชั้น และนำไปไว้ยังห้องพักมูลฝอย รวมขนาดกว้าง 2 ม. ยาว 2 ม.ความจุ 6 ลบ.ม. ซึ่งตั้งอยู่ บริเวณด้านล่างใกล้ลานจอดรถ และรอให้ สำนักงานเขตวัฒนา มารับไปกำจัดต่อไป 2. จัดให้มีแม่บ้านคอยดูแลรักษาความสะอาดบริเวณต่างๆ เช่น ตามทางเดินภายในอาคาร ห้องพักมูลฝอยในแต่ละชั้น และห้องพักมูลฝอยรวมของโครงการ 3. ติดตามประสานงานการจัดเก็บขยะมูลฝอยของสำนักงาน เขตวัฒนาให้มาเก็บขยะมูลฝอยจากโครงการอย่างสม่ำเสมอ โดยไม่มีการตกค้าง 4. กำหนดให้มีการล้างห้องพักมูลฝอยรวมทุกสัปดาห์ โดยน้ำที่ เกิดจากการล้างห้องพักมูลฝอยจะไหลเข้าสู่ระบบบำบัดน้ำเสีย รวมของโครงการ	- โครงการได้ติดตั้งถังมูลฝอยในห้องพักมูลฝอย ตั้งแต่ชั้น 2-9 และจัดให้พนักงานเก็บรวบรวมมูลฝอยไม่ให้ตกค้างทุกจุด และ นำไปไว้ที่ห้องพัก มูลฝอยรวมและดูแลความสะอาดเป็นประจำ ทุกวัน  -จัดให้มีแม่บ้านคอยดูแลรักษาความสะอาดบริเวณต่างๆ เช่น ตามทางเดินภายในอาคาร, ห้องพักมูลฝอยในแต่ละชั้นและ ห้องพักมูลฝอยรวมของโครงการ  - โครงการประสานงานการจัดเก็บมูลฝอยของสำนักงานเขต วัฒนา เพื่อให้จัดเก็บมูลฝอยจากโครงการเรียบร้อย  -โครงการจัดให้มีการทำความสะอาดห้องพัก มูลฝอยอย่าง สม่ำเสมอ สัปดาห์ละ 1 ครั้ง	-	ภาพที่ 2-8   -  ภาพที่ 2-8

ภาพที่ 8 เจ้าหน้าที่ทำความสะอาดห้องพักขยะ

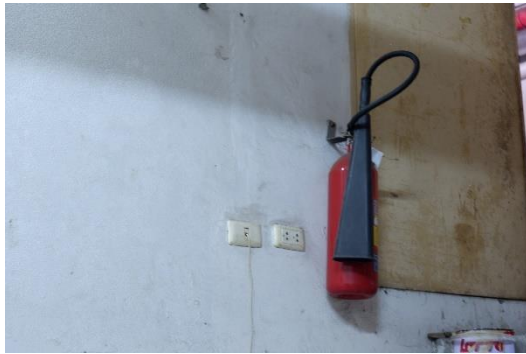
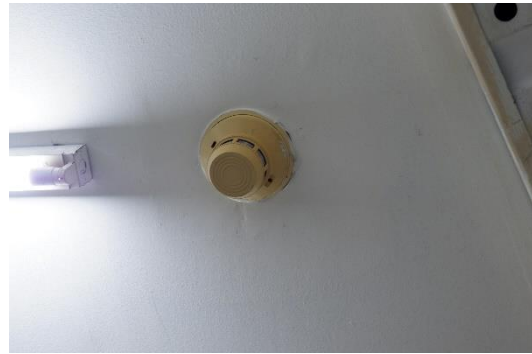
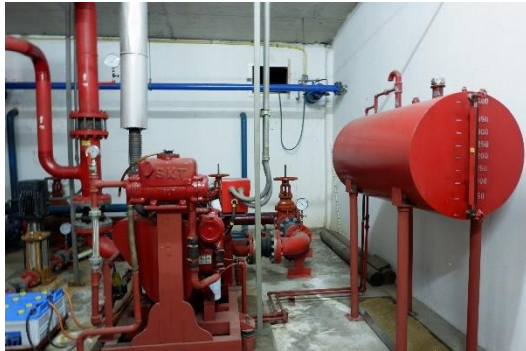
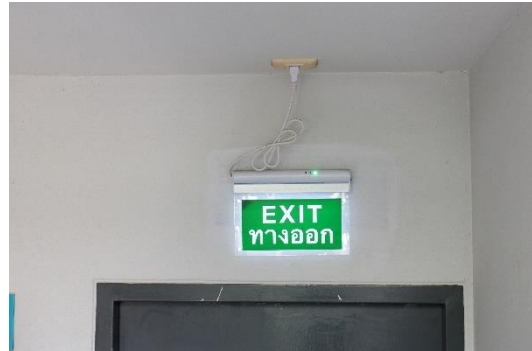
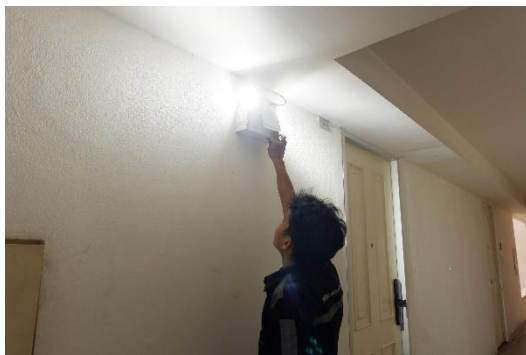
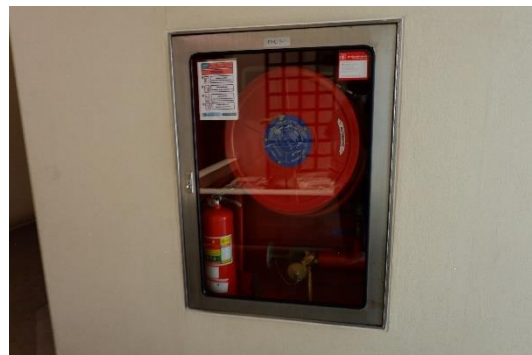
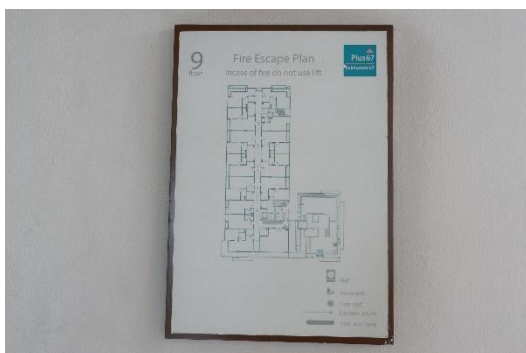
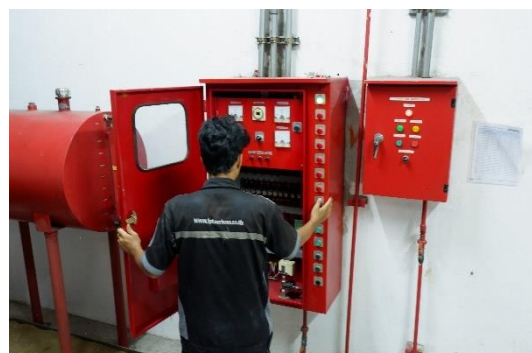
3.6 การป้องกันอัคคีภัย	1. จัดให้มีระบบป้องกันและเตือนอัคคีภัย โดยมีรายละเอียด ดังนี้ ระบบป้องกันอัคคีภัย - ถังสำรองน้ำเพื่อการดับเพลิง 97.6 ลบ.ม. เครื่องสูบน้ำ ดับเพลิง อัตราการสูบ ขนาด 750 แกลลอน/ นาที จำนวน 1 เครื่อง เครื่องช่วยสูบน้ำดับเพลิงขนาด 50 แกลลอน/นาที จำนวน 1 เครื่อง - ระบบท่อเย็น ใช้ท่อเย็นที่มีขนาดเส้นผ่านศูนย์กลาง 4 นิ้ว จำนวน 2 ท่อ - ตู้เก็บสายฉีดน้ำดับเพลิงพร้อมอุปกรณ์ (FHC) จำนวน 18 ตู้ โดย ในแต่ละชั้นมีจำนวน 2 ตู้  - ถังดับเพลิงเคมี ชนิด A-B-C ขนาด 10 ปอนด์ ซึ่งจะติดตั้ง ไว้ภายใน PAC ในแต่ละชั้น  - บันไดหนีไฟ จะมีทั้งหมด 2 แห่ง ได้แก่ บันไดหลักที่ ออกแบบให้ใช้หนีไฟได้และบันไดหนีไฟ โดยบันไดหลักมี ขนาดกว้าง 1.5 ม. และบันไดหนีไฟ มีขนาดกว้าง 0.92 ม.	- ตรวจสอบอุปกรณ์ป้องกันและเตือนอัคคีภัยให้อยู่ในสภาพ พร้อมใช้งานเป็นประจำ  - โครงการได้ติดตั้งเครื่องสูบน้ำดับเพลิงภายในโครงการ จำนวน 1 เครื่อง ทำงานร่วมกับเครื่องสูบน้ำรักษาแรงดันน้ำใน ระดับท่อให้คงที่ (Jockey pump)  - โครงการได้จัดให้มีระบบท่อเย็น ท่อเย็นที่มีขนาดเส้นผ่าน ศูนย์กลาง 4 นิ้ว จำนวน 2 ท่อ  - โครงการจัดให้มีตู้เก็บสายฉีดน้ำดับเพลิง พร้อมอุปกรณ์(Fire Hose Cabinet : FHC)  - โครงการจัดให้มีถังดับเพลิง ขนาด 10 ปอนด์ ในตู้ FHC ใน แต่ละชั้น ตรวจสอบเดือนละ 1 ครั้ง  - โครงการมีบันไดหนีไฟ 2 แห่ง เป็นบันไดหลักที่ออกแบบให้ ใช้หนีไฟได้และบันไดหนีไฟ	-	ภาพที่ 2-9  ภาพที่ 2-9  ภาพที่ 2-9  ภาพที่ 2-9  ภาพที่ 2-9  ภาพที่ 2-26

ภาพที่ 9 ระบบป้องกันอัคคีภัย

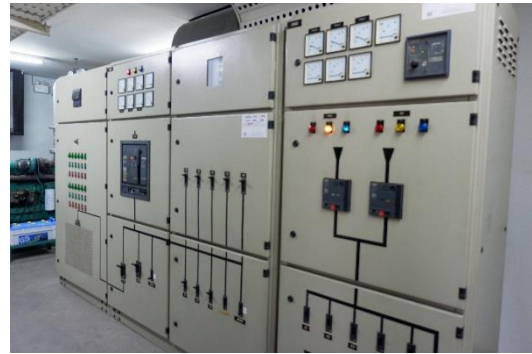
ภาพที่ 18 ห้อง MDB ภายในโครงการ

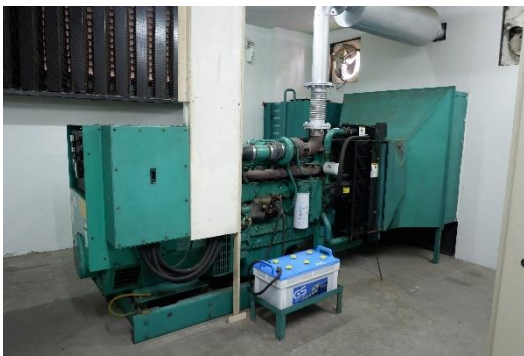
ภาพที่ 19 ระบบไฟฟ้าสำรองภายในโครงการ

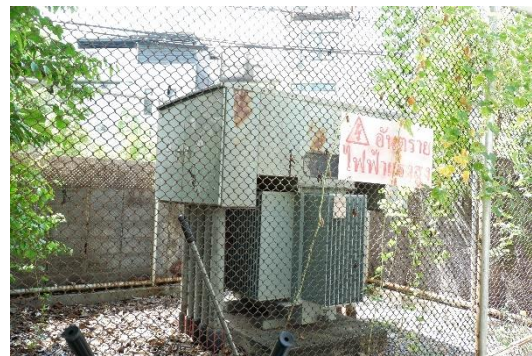
ภาพที่ 20 หม้อแปลงไฟฟ้าในโครงการ
