## บทที่ 2

### ผลการปฏิบัติตามมาตรการป้องกันและแก้ไขผลกระทบสิ่งแวดล้อม

โครงการ ATMOZ Ladprao 71 ดำเนินการโดย บริษัท เอสเตท คิว จำกัด (ปัจจุบันได้โอนอาคารให้แก่ นิติบุคคลแล้ว) ตั้งอยู่เลขที่ 404 ถนนนาคนิวาส แขวงลาดพร้าว เขตลาดพร้าว กรุงเทพมหานคร 10230 เป็นโครงการอาคารอยู่อาศัยรวม (อาคารชุด) ประกอบด้วยอาคารพักอาศัยคอนกรีตเสริมเหล็ก 8 ชั้น 4 อาคาร (อาคาร A B C และ D) มีความสูงจากพื้นดินที่ก่อสร้างถึงระดับหลังคาของอาคารเท่ากับ 22.90 เมตร อาคารสโมสร ขนาด ความสูง 2 ชั้น ความสูง 8.20 เมตร (จากพื้นหลังคา) จำนวน 1 อาคาร และสระว่ายน้ำ มีจำนวนห้องชุดทั้งสิ้น 741 ห้อง (แบ่งเป็นห้องชุดเพื่อการพักอาศัย จำนวน 742 ห้อง และอาคารชุดเพื่อการพาณิชย์ (ร้านค้า) จำนวน 1 ห้อง) มีขนาดพื้นที่โครงการทั้งหมด 7-0-93 ไร่ หรือ 25,387.33 ตารางเมตร จัดเป็นการพัฒนาโครงการที่เข้าข่ายต้อง ศึกษาและจัดทำรายงานการประเมินผลกระทบสิ่งแวดล้อมเพื่อประกอบการขออนุญาตก่อสร้างโครงการตาม ประกาศกฎกระทรวงทรัพยากรธรรมชาติและสิ่งแวดล้อม เรื่อง กำหนดประเภทและขนาดโครงการหรือกิจการ ที่ต้องรายงานการประเมินผลกระทบสิ่งแวดล้อมและหลักเกณฑ์ วิธีการ ระเบียบปฏิบัติ และแนวทางการจัดทำ รายงานการประเมินผลกระทบสิ่งแวดล้อม (พ.ศ. 2522) ซึ่งกำหนดให้อาคารอยู่อาศัยรวมตามกฎหมายว่าด้วยการ ควบคุมอาคารที่มีห้องพัก 80 ห้องขึ้นไป หรือมีพื้นที่ใช้สอยตั้งแต่ 4

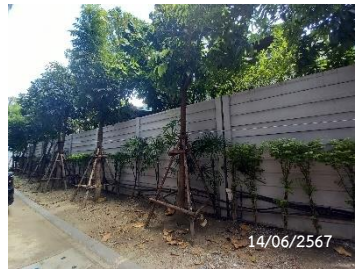
## ภาพที่ 2.2-1 สภาพแวดล้อมรอบโครงการ

| องค์ประกอบทางสิ่งแวดล้อม | มาตรการป้องกันและแก้ไขผลกระทบสิ่งแวดล้อม | ผลการปฏิบัติและรายละเอียดการปฏิบัติตามมาตรการฯ<br>✓ = ปฏิบัติ X = ไม่ได้ปฏิบัติ ○ = ปฏิบัติไม่ได้<br>● = ปฏิบัติได้แต่ไม่มีประสิทธิภาพ ● = ยังไม่ถึงเวลาปฏิบัติ | เอกสารอ้างอิง | ปัญหา/อุปสรรค/แนวทางแก้ไข |
|---|---|---|---|---|
| 1.1 ลักษณะภูมิประเทศ | 1. จัดให้มีรั้วรอบพื้นที่โครงการเพื่อกันขอบเขตพื้นที่อย่างชัดเจน | ✓ - โครงการจัดให้มีรั้วรอบพื้นที่โครงการ เพื่อกันขอบเขตพื้นที่อย่างชัดเจน | ภาพที่ 2.2-1 | - |

รั้วรอบโครงการ

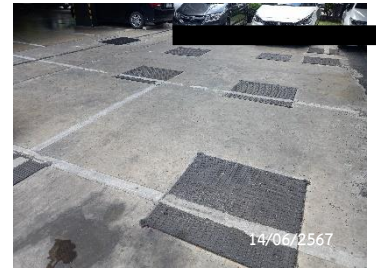
### ภาพที่ 2.2-5 ระบบบำบัดน้ำเสียของโครงการ

| องค์ประกอบทางสิ่งแวดล้อม | มาตรการป้องกันและแก้ไขผลกระทบสิ่งแวดล้อม | ผลการปฏิบัติและรายละเอียดการปฏิบัติตามมาตรการ<br>✓ = ปฏิบัติ X = ไม่ได้ปฏิบัติ O = ปฏิบัติไม่ได้<br>● = ปฏิบัติได้แต่ไม่มีประสิทธิภาพ ● = ยังไม่ถึงเวลาปฏิบัติ | เอกสารอ้างอิง | ปัญหา/อุปสรรค/แนวทางแก้ไข |
|---|---|---|---|---|
| 1.4 คุณภาพน้ำ | 1. จัดให้มีระบบบำบัดน้ำเสียรวมแบบเติมอากาศชนิดตะกอนเร่ง (Activated Sludge) จำนวน 4 ชุด โดยออกแบบรองรับน้ำเสียปริมาณ 85 ลูกบาศก์เมตร/วัน จำนวน 1 ชุด ซึ่งสามารถรองรับน้ำเสียจากอาคาร A ได้อย่างเพียงพอ และออกแบบรองรับน้ำเสียปริมาณ 145 ลูกบาศก์เมตร/วัน (จำนวน 3 ชุด แต่ละชุดมีรายละเอียดเหมือนกันทุกประการ) ซึ่งสามารถรองรับน้ำเสียจากอาคาร B อาคาร C และอาคารสโมสร และอาคาร D (อาคารละ 1 ชุด) ได้อย่างเพียงพอ เมื่อบำบัดน้ำเสียให้มีค่า BOD ในน้ำทิ้งไม่เกิน 20 มิลลิกรัม/ลิตร ก่อนระบายออกสู่ท่อระบายน้ำริมถนนกาญจนาภิเษกต่อไป | ✓ - โครงการจัดให้มีระบบบำบัดน้ำเสียรวมแบบเติมอากาศชนิดตะกอนเร่ง (Activated Sludge) จำนวน 4 ชุด ซึ่งสามารถรองรับน้ำเสียที่เกิดขึ้นภายในโครงการได้อย่างเพียงพอ จัดให้มีการจัดจ้างบริษัทเอกชนที่เชื่อถือได้ เข้ามาดำเนินการเก็บตัวอย่างน้ำภายในโครงการ เพื่อส่งวิเคราะห์คุณภาพน้ำ โดยห้องปฏิบัติการที่ได้มาตรฐาน เพื่อนำข้อมูลที่ได้มาประเมินประสิทธิภาพของระบบบำบัดน้ำเสีย และควบคุมคุณภาพน้ำให้มีค่าอยู่ในเกณฑ์ที่มาตรฐานกำหนด | ภาพที่ 2.2-5<br>เอกสารแนบ 4 | - |

ลักษณะระบบบำบัดน้ำเสีย

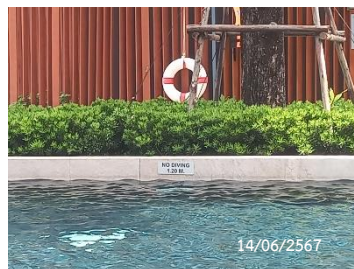
## ภาพที่ 2.2-13 สระว่ายน้ำ

| องค์ประกอบทางสิ่งแวดล้อม | มาตรการป้องกันและแก้ไขผลกระทบสิ่งแวดล้อม | ผลการปฏิบัติและรายละเอียดการปฏิบัติตามมาตรการ<br>✓ = ปฏิบัติ X = ไม่ได้ปฏิบัติ O = ปฏิบัติไม่ได้<br>● = ปฏิบัติได้แต่ไม่มีประสิทธิภาพ ● = ยังไม่ถึงเวลาปฏิบัติ | | เอกสารอ้างอิง | ปัญหา/อุปสรรค/แนวทางแก้ไข |
|---|---|---|---|---|---|
| | 1.2 จัดให้มีป้ายบอกระดับความลึก หรือ เลขบอกระดับความลึกที่สามารถมองเห็นได้ชัดเจน โดยมีตัวเลขแสดงความลึกเป็นระยะ ๆ อย่างน้อย 3 ระยะ | ✓ | - โครงการจัดให้มีการออกแบบและติดตั้งป้ายบอกระดับความลึกที่สามารถมองเห็นได้อย่างชัดเจน | ภาพที่ 2.2-13 | - |

ป้ายบอกระดับความลึก

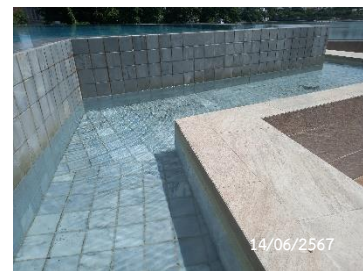
## ภาพที่ 2.2-13 สระว่ายน้ำ (ต่อ)

| องค์ประกอบทางสิ่งแวดล้อม | มาตรการป้องกันและแก้ไขผลกระทบสิ่งแวดล้อม | ผลการปฏิบัติและรายละเอียดการปฏิบัติตามมาตรการ<br>✓ = ปฏิบัติ X = ไม่ได้ปฏิบัติ O = ปฏิบัติไม่ได้<br>● = ปฏิบัติได้แต่ไม่มีประสิทธิภาพ ●● = ยังไม่ถึงเวลาปฏิบัติ | เอกสารอ้างอิง | ปัญหา/อุปสรรค/แนวทางแก้ไข |
|---|---|---|---|---|
| | 2. จัดให้มีรางระบายน้ำล้นมีฝาปิดรอบสระว่ายน้ำ ความกว้าง 60 เซนติเมตร ไม่เป็นสนิม แข็งแรง ทำความสะอาดง่าย อยู่ในสภาพดี และไม่มีน้ำล้นออกจากราง | ● - โครงการจัดให้มีการออกแบบและก่อสร้างรางระบายน้ำล้นรอบสระว่ายน้ำความกว้าง 60 เซนติเมตร โดยใช้วัสดุที่ไม่เป็นสนิม แข็งแรง ทำความสะอาดง่าย อยู่ในสภาพดี และไม่มีน้ำล้นออกจากราง ทั้งนี้ไม่ได้จัดให้มีฝารอบปิด เนื่องจากการออกแบบเพื่อความสวยงาม สอดคล้องกับโครงสร้างของสระว่ายน้ำ | ภาพที่ 2.2-13 | ตารางที่ 4.1-2 |

รางระบายน้ำล้น
