ผลการดำเนินการตามมาตรการป้องกันและแก้ไขผลกระทบสิ่งแวดล้อม

การดำเนินการตามมาตรการป้องกันและแก้ไขผลกระทบสิ่งแวดล้อม (ระยะดำเนินการ) โครงการบ้านเอื้ออาทร จังหวัดชลบุรี (บ้านเกาะโพธิ์) ประจำเดือนมกราคม - มิถุนายน 2567 มีรายละเอียดผลการปฏิบัติตามมาตรการที่กำหนด รายละเอียดแสดงดังต่อไปนี้

2.2 ภาพประกอบมาตรการป้องกันและแก้ไขผลกระทบสิ่งแวดล้อม

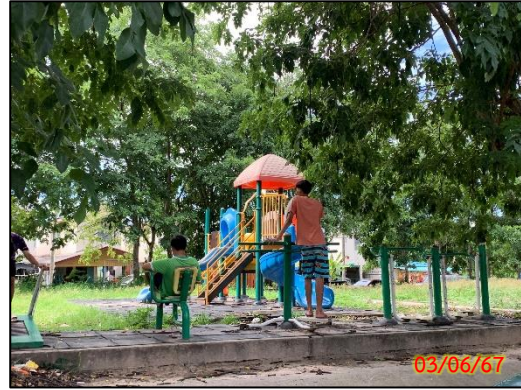
รูปที่ 2.2-2 สนามเด็กเล่นภายในโครงการ

3. ห้ามตัดทำลายหรือเปลี่ยนแปลงสภาพจาก พื้นที่สีเขียวไปใช้ประโยชน์ด้านอื่น	3. มีการเปลี่ยนแปลงพื้นที่สีเขียวบางส่วน ไปเป็นสนามเด็กเล่น (ขนาด 130 ตร.ม.) และลานออกกำลังกาย (ขนาด 120 ตร.ม.) ซึ่งยังคงมีลักษณะเป็นพื้นที่พักผ่อนหย่อน ใจตามที่มาตรการกำหนด	ห้ามเปลี่ยนแปลงพื้นที่สีเขียว ไปใช้ประโยชน์เพื่อการอื่น เพิ่มเติม

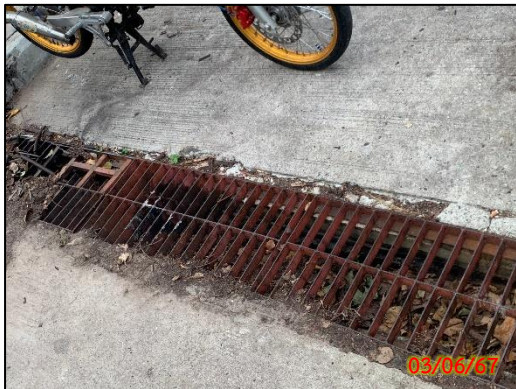
รูปที่ 2.2-3 ตะแกรงดักขยะภายในโครงการ

2. จัดให้มีเจ้าหน้าที่ดูแลบำรุงรักษาระบบระบายน้ำท่อระบายน้ำ บ่อหน่วยน้ำ รวมทั้งเครื่องสูบน้ำและอุปกรณ์ต่างๆ ให้อยู่ในสภาพใช้งานได้ดียู่เสมอตลอดระยะการดำเนินโครงการ	2. จัดให้มีเจ้าหน้าที่ดูแลบำรุงรักษาระบบระบายน้ำท่อระบายน้ำบ่อหน่วยน้ำและยังไม่มีกรติดตั้งตะแกรงดักขยะและเครื่องสูบน้ำ	-

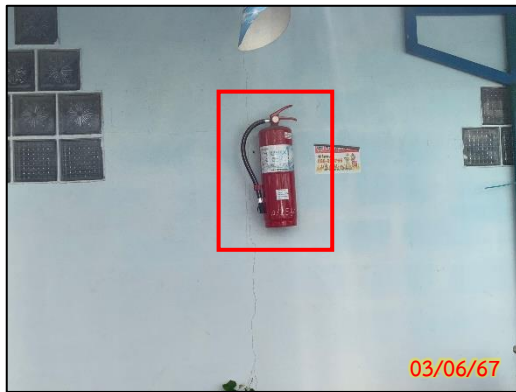
รูปที่ 2.2-7 ถังดับเพลิงภายในโครงการ

2. ติดตั้งถังดับเพลิงแบบมือถือประเภทเคมีแห้ง (ABC) ไว้สำหรับสำนักงานและอาคารศูนย์ชุมชนแห่งละ 2 ถัง รวมทั้งตรวจสอบประสิทธิภาพของถังดับเพลิงตามคำแนะนำของผู้จำหน่าย	2. เนื่องจากอาคารศูนย์ชุมชนยังไม่ได้เปิดให้ดำเนินการจึงไม่สามารถตรวจสอบได้	-	-

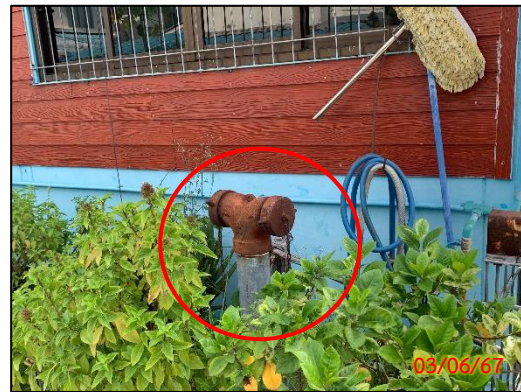
รูปที่ 2.2-8 หัวดับเพลิงภายในโครงการ

3.6 อัคคีภัย	1. จัดให้มีหัวจ่ายน้ำดับเพลิง (Fire Hydrant) จำนวน 5 จุด โดยเชื่อมต่อกับระบบประปาภายในโครงการ ซึ่งได้รับการออกแบบและติดตั้งตามมาตรฐานของการประปาส่วนภูมิภาค	1. มีการติดตั้งหัวจ่ายน้ำดับเพลิง (Fire Hydrant) จำนวน 5 จุด โดยเชื่อมต่อกับระบบประปาภายในโครงการ ซึ่งได้รับการออกแบบและติดตั้งตามมาตรฐานของการประปาส่วนภูมิภาค	-

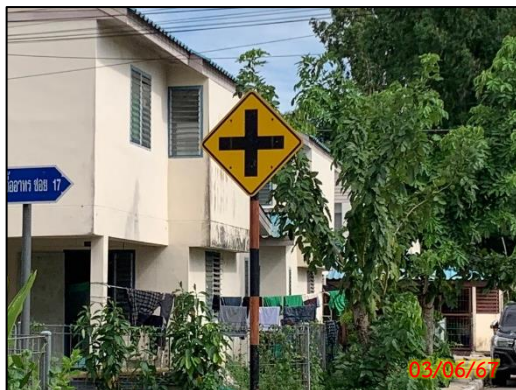
รูปที่ 2.2-9 ป้ายเตือนทางแยกตัดกันภายในโครงการ

3.5 การคมนาคม (ต่อ)	8. ติดตั้งป้ายจำกัดความเร็ว 30 กิโลเมตร/ชั่วโมง และป้ายแสดงทางแยกภายในโครงการ	8. ยังไม่มีติดตั้งป้ายจำกัดความเร็ว 30 กิโลเมตร/ชั่วโมง และป้ายแสดงทางแยกภายในโครงการ	ติดตั้งป้ายจำกัดความเร็ว 30 กิโลเมตร/ชั่วโมง และป้ายแสดงทางแยกภายในโครงการ	-

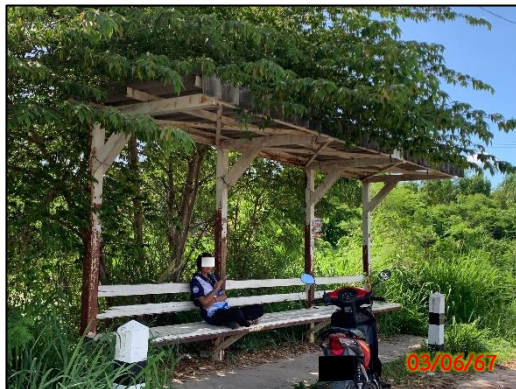
รูปที่ 2.2-11 จุดรอรถโดยสารสาธารณะ

5. จัดให้มีที่พักรถโดยสารไว้บริเวณทางเข้า - ออกโครงการ เพื่อความสะดวกของผู้พักอาศัย ภายในโครงการ	5. มีที่พักรถโดยสารไว้บริเวณทางเข้า - ออกโครงการ	-
