รายงานการปฏิบัติตามมาตรการป้องกันและแก้ไขผลกระทบสิ่งแวดล้อม  
และมาตรการติดตามตรวจสอบผลกระทบสิ่งแวดล้อม  
(ระยะดำเนินการ)  
ระหว่างเดือน มกราคม ถึง มิถุนายน 2567

โครงการ โลฟ สาทร์ เซียร์รา (Life Sathorn Sierra)

เจ้าของโครงการ บริษัท เอพี เอ็มอี 8 จำกัด 170/57 ชั้น 18 อาคารโอเชียนทาวเวอร์ 1 ถนนรัชดาภิเษก  
ตึกใหม่ แขวงคลองเตย เขตคลองเตย กรุงเทพมหานคร 10110

จัดทำโดย บริษัท สเปเชียล แล็บ เอ็นไว แอนด์ คอนซัลแตนท์ จำกัด  
47/91-93 หมู่ที่ 3 ต.ท่าอิฐ อ.ปากเกร็ด จ.นนทบุรี 11120  
โทรศัพท์ : 02-594-3320 E-mail : speciallab\_slecco@yahoo.co.th

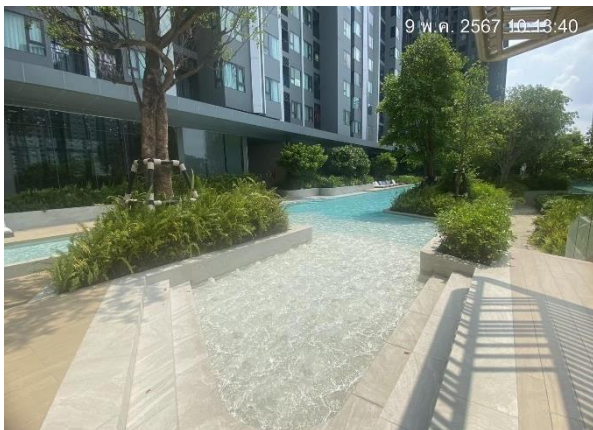
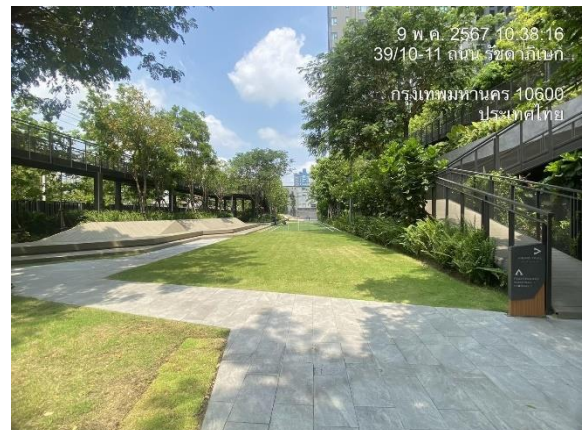
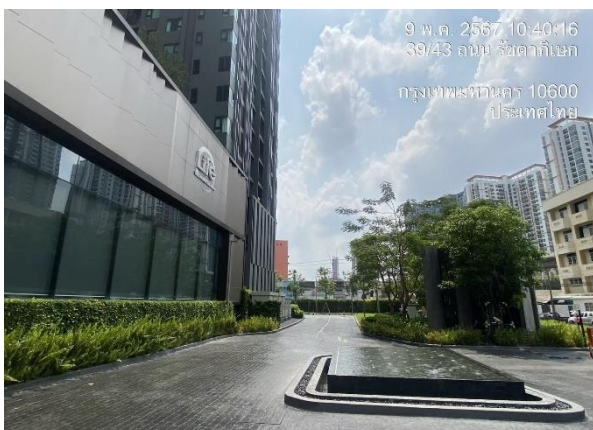
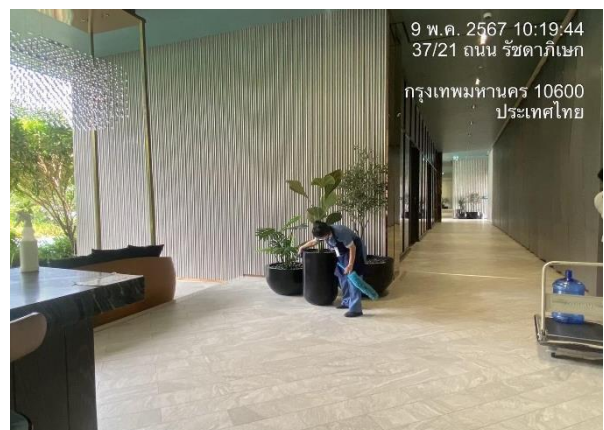
รูปที่ 5 สภาพปัจจุบันของโครงการ

ปัจจุบันโครงการได้เปิดดำเนินการแล้ว เป็นอาคารอยู่อาศัยรวม (อาคารชุด) ขนาดพื้นที่ 8-5-1.7 ไร่ ขนาดความสูง 40 ชั้น และชั้นใต้ดิน 1 ชั้น จำนวน 1 อาคาร ดังแสดง รูปที่ 5
