บทที่ 2

ผลการปฏิบัติตามมาตรการป้องกันและแก้ไขผลกระทบสิ่งแวดล้อม

ตารางที่ 2-1 ผลการปฏิบัติตามมาตรการป้องกันและแก้ไขผลกระทบสิ่งแวดล้อม โครงการโรงแรมเซ็นทรัลเวสต์ (ระยะดำเนินการ)

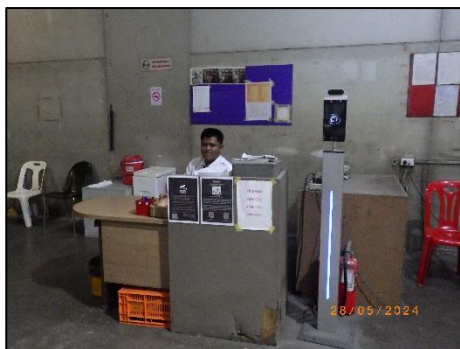
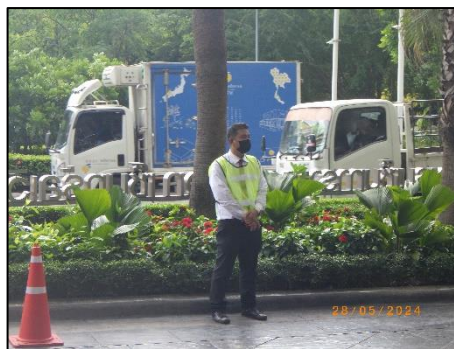
1) จำกัดความเร็วรถที่วิ่งภายในโครงการไม่ควรเกินกว่า 30 กิโลเมตรต่อชั่วโมง เพื่อลดผลกระทบด้านเสียงจากการจราจรที่ส่งต่อการปฏิบัติกิจกรรมทางศาสนาภายในวัดปทุมวนารามราชวรวิหาร	- โครงการฯ ดำเนินการจัดให้มีเจ้าหน้าที่อำนวยความสะดวกด้านการจราจร เพื่อลดผลกระทบด้านเสียงจากการจราจรที่ส่งต่อการปฏิบัติกิจกรรมทางศาสนาภายในวัดปทุมวนารามราชวรวิหาร	-	รูปที่ 2-1

3. การคมนาคมขนส่ง			
1) บริเวณประตูเข้า-ออกโครงการต้องจัดให้มียามรักษาการณ์ประจำอยู่ตลอดเวลา เพื่อคอยอำนวยความสะดวกให้กับรถเข้า-ออก ทั้งนี้เพื่อป้องกันอุบัติเหตุกับรถทางตรงบนถนนโครงข่าย และลดความล่าช้าในการเข้าออก	- โครงการฯ ดำเนินการจัดเตรียมเจ้าหน้าที่รักษาการณ์ประจำอยู่ตลอดเวลา เพื่อคอยอำนวยความสะดวกในการจราจรให้กับรถเข้า-ออก และเพื่อป้องกันอุบัติเหตุกับรถทางตรงบนถนนโครงข่าย และลดความล่าช้าในการเข้าออก	-	รูปที่ 2-1

รูปที่ 2-1 เจ้าหน้าที่อำนวยความสะดวกด้านการจราจรบริเวณทางเข้า-ออก โครงการ

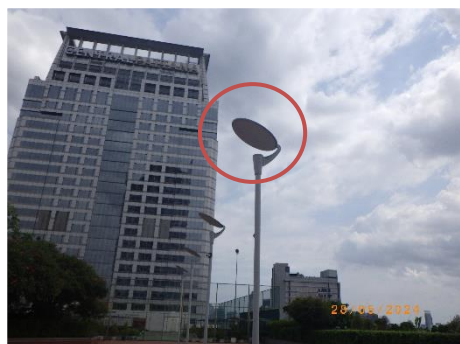
5) ติดตั้งตำแหน่งของสปอร์ตไลท์สนามเทนนิส ให้หันเข้าสู่ตัวโรงแรมเท่านั้น คือหันไปทางทิศเหนือและทิศตะวันออก	- โครงการฯ ดำเนินการติดตั้งตำแหน่งของสปอร์ตไลท์สนามเทนนิส ให้หันเข้าสู่ตัวโรงแรมเท่านั้น คือหันไปทางทิศเหนือและทิศตะวันออก ในปัจจุบันทางโครงการได้เปลี่ยนสนามเทนนิสเป็นแปลงปลูกผักปลอดสารพิษเพื่อใช้ประกอบอาหารภายในโครงการ	-	รูปที่ 2-2

8) ติดตั้งตำแหน่งของสปอร์ตไลท์สนามเทนนิสให้หันเข้าสู่ตัวโรงแรมเท่านั้น คือหันไปทางทิศเหนือและทิศตะวันออก	- โครงการฯ ดำเนินการจัดให้มีการติดตั้งตำแหน่งของสปอร์ตไลท์สนามเทนนิสให้หันเข้าสู่ตัวโรงแรมเท่านั้น คือหันไปทางทิศเหนือและทิศตะวันออก ในปัจจุบันทางโครงการได้เปลี่ยนสนามเทนนิสเป็นแปลงปลูกผักปลอดสารพิษเพื่อใช้ประกอบอาหารภายในโครงการ	-	รูปที่ 2-2

รูปที่ 2-2 สปอร์ตไลท์บริเวณสนามเทนนิสติดตั้งหันเข้าสู่ตัวโรงแรม

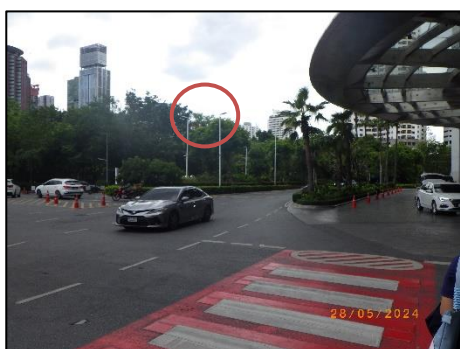
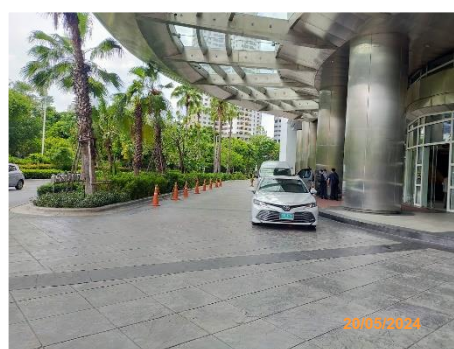
2) ติดตั้งไฟแสงสว่างบริเวณประตูเข้า-ออก และป้ายบอกทางเข้าโครงการเพื่อให้สังเกตเห็นได้อย่างชัดเจน	- โครงการฯ ดำเนินการติดตั้งไฟส่องสว่างบริเวณประตูเข้า-ออก และป้ายบอกทางเข้าโครงการฯ เพื่อให้สังเกตเห็นได้อย่างชัดเจน	-	รูปที่ 2-3 รูปที่ 2-4

รูปที่ 2-3 ไฟส่องสว่างทางเท้าบริเวณโครงการ

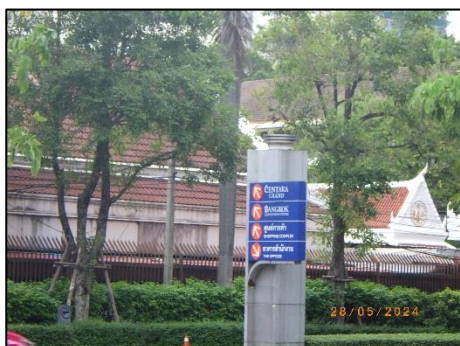
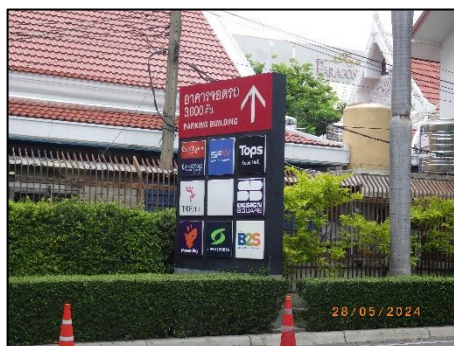
รูปที่ 2-4 ป้ายบอกทางบริเวณโครงการ

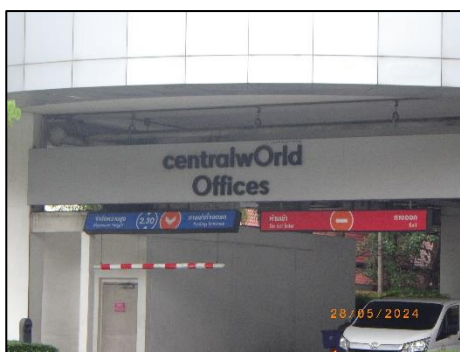
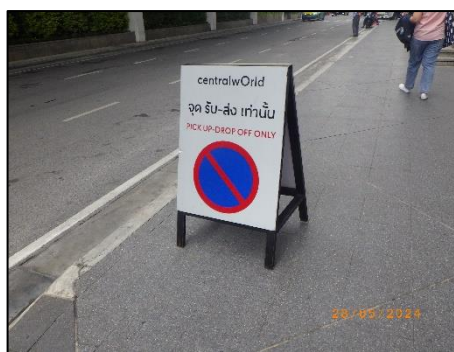
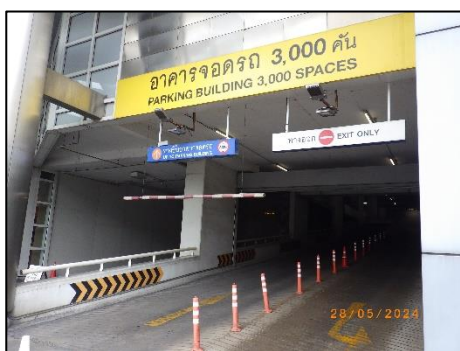
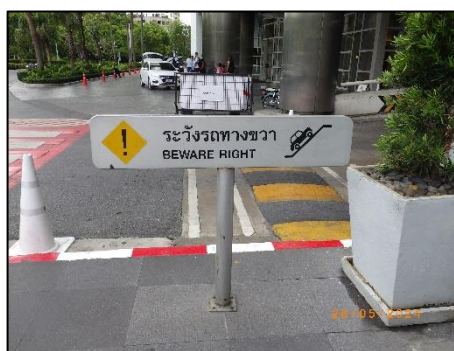
รูปที่ 2-5 การติดตั้งป้ายจราจรเพื่อแยกปริมาณยานพาหนะที่มาใช้บริการโรงแรมเซ็นทรัลเวิลด์พลาซ่า

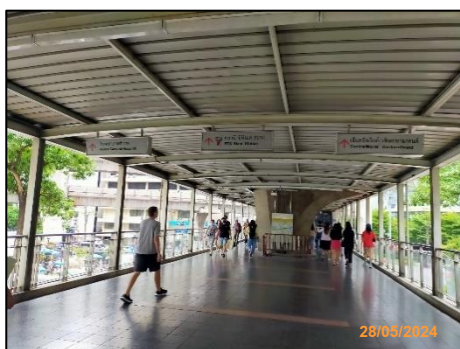
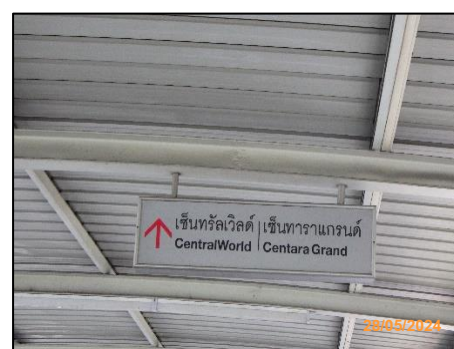
5) จัดให้มีทางเดินเท้าระหว่างสถานีรถไฟฟ้า และบริเวณโครงการให้มีความสะดวกมากที่สุด เพื่อดึงดูดให้ผู้ใช้บริการให้ใช้ ระบบขนส่งมวลชนมากยิ่งขึ้น ซึ่งปัจจุบันได้ดำเนินการก่อสร้าง Sky Walk เชื่อมสถานีรถไฟฟ้าเป็นที่เรียบร้อยแล้ว	- ปัจจุบันทางโครงการฯ มี Sky Walk เชื่อมสถานีรถไฟฟ้ากับบริเวณโครงการเป็นที่เรียบร้อยแล้ว	-	รูปที่ 2-6

12) ประชาสัมพันธ์แนะนำผู้เข้าร่วมงานฯ หลีกเลี่ยงการใช้รถส่วนบุคคล โดยให้หันมาใช้บริการขนส่งมวลชน อาทิ เรือ รถ เมล์ รถไฟฟ้า เป็นต้น ซึ่งปัจจุบันการเดินทางสู่โครงการโดยรถไฟฟ้าสะดวกกว่าทางอื่นค่อนข้างมาก	- โครงการฯ ได้ประชาสัมพันธ์แนะนำผู้เข้าร่วมงานฯ หลีกเลี่ยงการใช้รถส่วนบุคคล โดยให้หันมาใช้บริการขนส่งมวลชน อาทิ เรือ รถเมล์ รถไฟฟ้า เป็นต้น ซึ่งปัจจุบันการเดินทางสู่โครงการโดยรถไฟฟ้าสะดวกกว่าทางอื่นค่อนข้างมาก และปัจจุบันทางโครงการฯ มี Sky Walk ที่เชื่อมสถานีรถไฟฟ้ากับบริเวณโครงการเป็นที่เรียบร้อยแล้ว	-	รูปที่ 2-6

รูปที่ 2-6 Sky Walk เชื่อมต่อสถานีรถไฟฟ้า

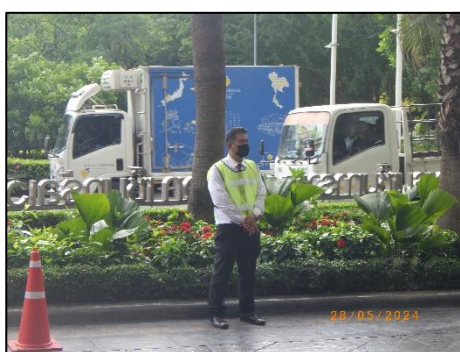
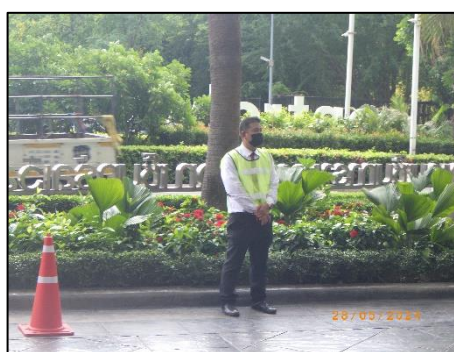
3) ห้ามรถโดยสารขนาดใหญ่จอดติดเครื่องยนต์ ในบริเวณถนนด้านที่ติดวัด เพื่อลดการรบกวนของเสียงจากเครื่องยนต์ซึ่งเป็นเสียงความถี่ต่ำ	- โครงการฯ ดำเนินการจัดให้มียามรักษาการณ์คอยเฝ้าระวังไม่ให้มียานพาหนะจอดบริเวณด้านที่ติดกับวัดปทุมวนารามราชวรวิหาร รวมทั้งติดตั้งกรวยตลอดแนวเพื่อป้องกันการจอดของยานพาหนะ	-	รูปที่ 2-1 รูปที่ 2-7

8) จัดให้มียามรักษาการณ์ดูแลเพื่อป้องกันไม่ให้รถแท็กซี่จอดรับผู้ให้บริการบนผิวจราจร โดยต้องให้แท็กซี่จอดในพื้นที่ที่โครงการจัดให้เท่านั้น	- โครงการฯ ดำเนินการจัดให้มีเจ้าหน้าที่รักษาการณ์ดูแล และเตรียมจุดจอดรถแท็กซี่ในพื้นที่โครงการ เพื่อความเป็นระเบียบเรียบร้อย	-	รูปที่ 2-1 รูปที่ 2-7

รูปที่ 2-7 ยามรักษาการณ์ดูแลการจัดการจราจรเพื่อป้องกันไม่ให้เกิดแท็กซี่จอดรับผู้ให้บริการ
บนผิวจราจร และพื้นที่สำหรับจอดรถแท็กซี่ของโครงการ

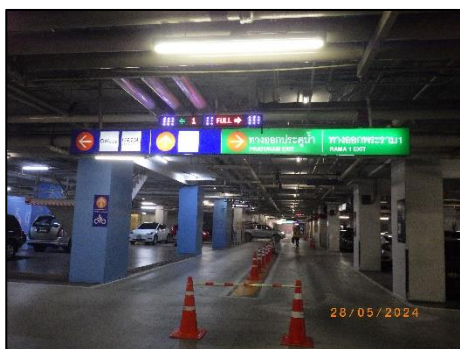
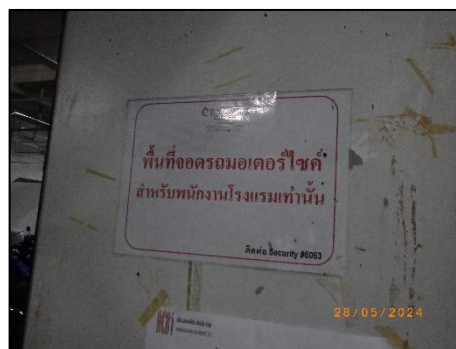
10) การขอใช้ที่จอดรถร่วมกับที่จอดรถของห้างสรรพสินค้า โดยชั้นที่เหมาะสมสามารถเข้าไปใช้โดยสะดวก คือ ชั้น 8 และ 8A ซึ่งคาดว่าจะผู้ให้บริการต่างๆ จะเข้ามาจอดน้อย เพราะอยู่ในชั้นสูง โดยมีที่จอดรถรวม 397 คัน	- โครงการฯ ดำเนินการขอใช้ที่จอดรถร่วมกับที่จอดรถของห้างสรรพสินค้า โดยปัจจุบันลูกค้าหรือผู้ให้บริการของโครงการฯ สามารถจอดรถร่วมกับที่จอดรถของห้างสรรพสินค้าได้ทั้งหมด	-	รูปที่ 2-9

รูปที่ 2-9 (ต่อ) ป้ายแสดงทางเข้าพื้นที่อาคารจอดรถ และพื้นที่จอดรถภายในอาคาร

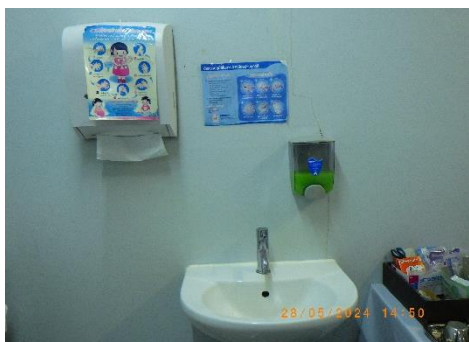
มาตรการป้องกันและแก้ไขผลกระทบสิ่งแวดล้อม	ผลการปฏิบัติตามมาตรการป้องกันและแก้ไขผลกระทบสิ่งแวดล้อม	ปัญหา/อุปสรรคและการแก้ไข	เอกสารอ้างอิง
4. การใช้น้ำ			
1) ผนังกั้นน้ำมีการใช้น้ำอย่างประหยัด	- โครงการฯ มีการกำกับเจ้าหน้าที่และพนักงานทุกท่านในเรื่องการให้ความสำคัญกับการใช้น้ำอย่างประหยัด พร้อมทั้งมีการเลือกใช้สุขภัณฑ์ที่มีระบบช่วยประหยัดน้ำอยู่เสมอ	-	รูปที่ 2-10

รูปที่ 2-10 การรณรงค์ให้มีการใช้น้ำอย่างประหยัด

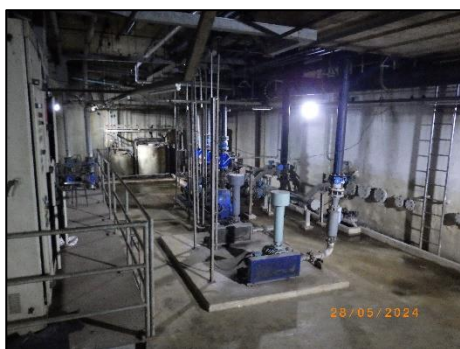
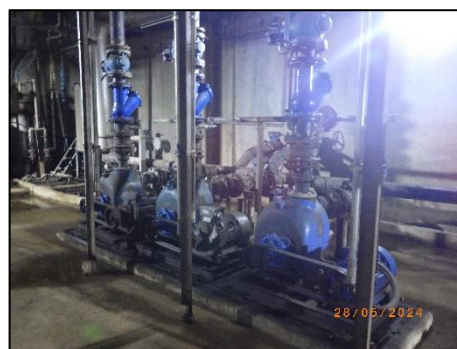
6. ระบบระบายน้ำ			
1) จัดให้มีบ่อหน่วงน้ำความจุ 650 ลูกบาศก์เมตร เพื่อควบคุมอัตราการระบายน้ำจากโครงการ และจัดให้มีเครื่องสูบน้ำขนาด 2.5 ลบ.ม./วินาที ใช้ในการระบายน้ำออกจากบ่อไปยังท่อระบายน้ำของเซ็นทรัลเวสต์	- โครงการฯ ดำเนินการจัดให้มีบ่อหน่วงน้ำความจุ 650 ลูกบาศก์เมตร เพื่อควบคุมอัตราการระบายน้ำจากโครงการฯ และจัดให้มีเครื่องสูบน้ำขนาด 2.5 ลบ.ม./วินาที ใช้ในการระบายน้ำออกจากบ่อไปยังท่อระบายน้ำของเซ็นทรัลเวสต์ โดยปัจจุบันทางโครงการฯ ได้รับอนุญาตให้เชื่อมต่อท่อน้ำเสียเข้าสู่ท่อรวบรวมน้ำเสียกรุงเทพฯ เป็นที่เรียบร้อยแล้ว	-	ภาคผนวก ค-1 รูปที่ 2-13 รูปที่ 2-14

รูปที่ 2-13 ระบบบำบัดน้ำเสียขั้นต้น

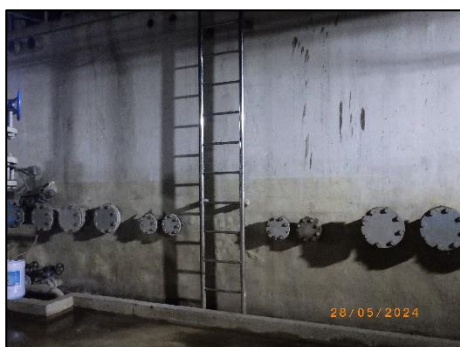
รูปที่ 2-14 ป่อทวงน้ำ

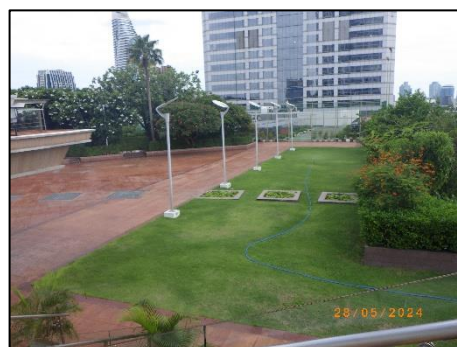
6) พยายามดูแลพื้นที่ปลูกต้นไม้หรือจัดสวนให้มีพืชปกคลุมผิวดินอยู่เสมอ เพื่อช่วยเพิ่มอัตราการซึมน้ำของพื้นดินและเป็นการป้องกันการชะล้างหน้าดินอีกด้วย	- โครงการฯ ได้ออกแบบและจัดสรรพื้นที่บริเวณอาคารสำหรับปลูกต้นไม้และพืชปกคลุมผิวดิน เพื่อช่วยเพิ่มอัตราการซึมน้ำของพื้นดินและเป็นการป้องกันการชะล้างหน้าดิน	-	รูปที่ 2-15

รูปที่ 2-15 พื้นที่ปลูกต้นไม้หรือจัดสวนบริเวณโครงการ

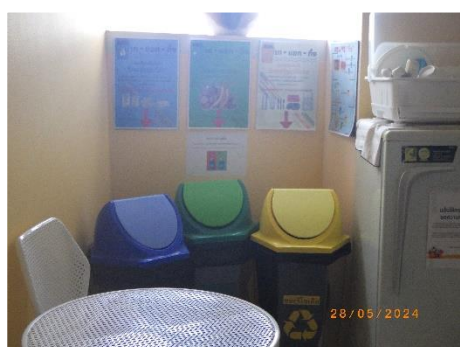
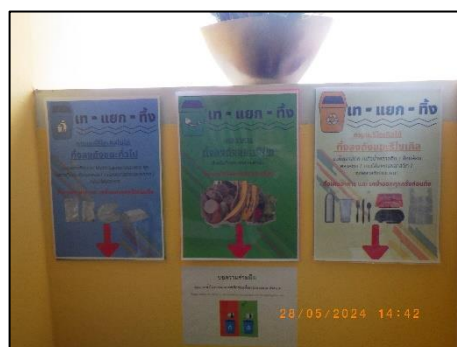
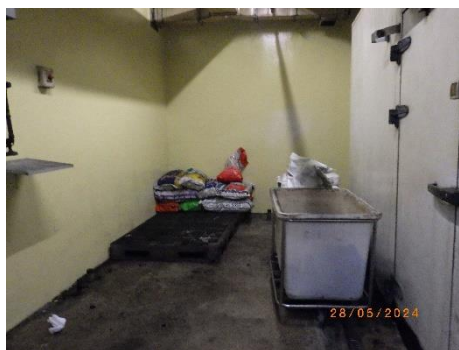
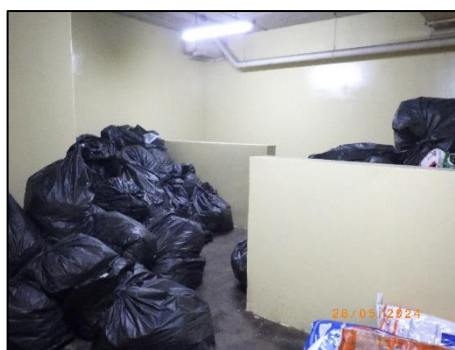
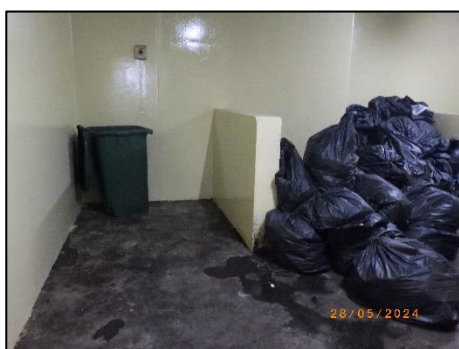
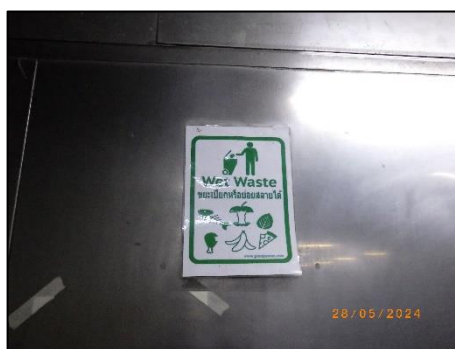
7. การกำจัดขยะมูลฝอย			
1) ทางโครงการจะต้องจัดให้มีถังขยะรองรับปริมาณมูลฝอยที่เกิดขึ้นอย่างเพียงพอ โดยแยกขยะแห้งและขยะเปียก สำหรับตำแหน่งที่ตั้งให้พิจารณาตามความเหมาะสม	- โครงการฯ ดำเนินการจัดให้มีการจัดวางถังขยะแยกประเภท เพื่อรองรับปริมาณมูลฝอยที่เกิดขึ้นอย่างเพียงพอ และพื้นที่พักขยะแยกตามประเภทอย่างเหมาะสมเพื่อรอเก็บขนไปกำจัดอย่างถูกวิธี	-	รูปที่ 2-16

2) จัดให้มีห้องพักขยะมูลฝอยที่ปิดมิดชิดและมีขนาดเพียงพอต่อการรองรับขยะที่เกิดขึ้นทั้งหมด	- โครงการฯ มีห้องพักขยะมูลฝอยที่ปิดมิดชิดและมีขนาดเพียงพอต่อการรองรับขยะที่เกิดขึ้นทั้งหมด	-	รูปที่ 2-16

รูปที่ 2-16 การบริหารจัดการขยะภายในพื้นที่โครงการ

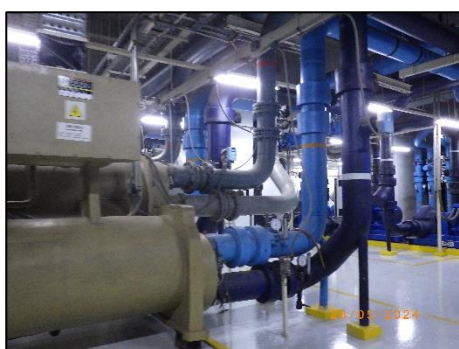
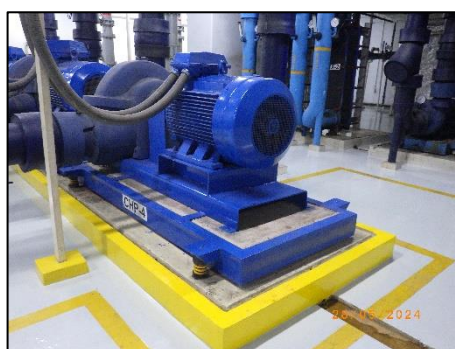
1) เครื่องทำความเย็นชนิดระบายความร้อนด้วยน้ำของโครงการ แบบหอยโข่ง ขนาด 500 ตัน ต้องใช้เครื่องที่มีค่าพิกัดกำลังไฟฟ้าไม่เกินกว่า 0.70 กิโลวัตต์ต่อตันความเย็น ส่วนแบบหอยโข่งขนาด 1000 ตันความเย็น ต้องไม่เกิน 0.67 กิโลวัตต์ต่อตันความเย็น	- โครงการฯ มีเครื่องทำความเย็นชนิดระบายความร้อนด้วยน้ำของโครงการแบบหอยโข่ง ขนาด 500 ตัน โดยใช้เครื่องที่มีค่าพิกัดกำลังไฟฟ้าไม่เกินกว่า 0.70 กิโลวัตต์ต่อตันความเย็น ส่วนแบบหอยโข่งขนาด 1000 ตันความเย็น ไม่เกิน 0.67 กิโลวัตต์ต่อตันความเย็น	-	รูปที่ 2-18

รูปที่ 2-18 เครื่องทำความเย็นชนิดระบายความร้อนด้วยน้ำแบบหอยโข่งและแบบสกรู

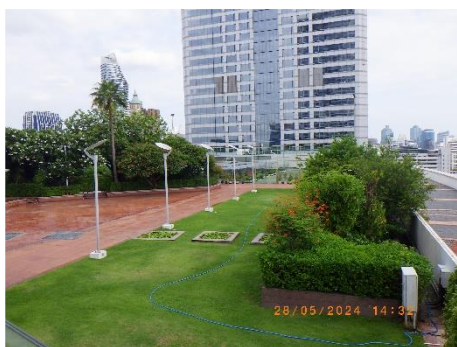
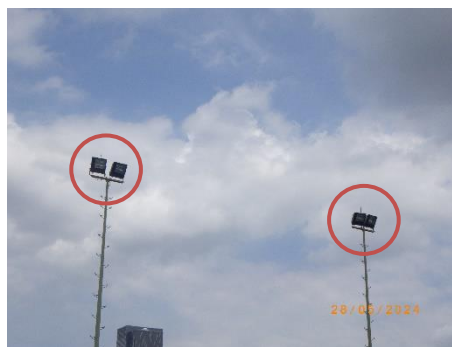
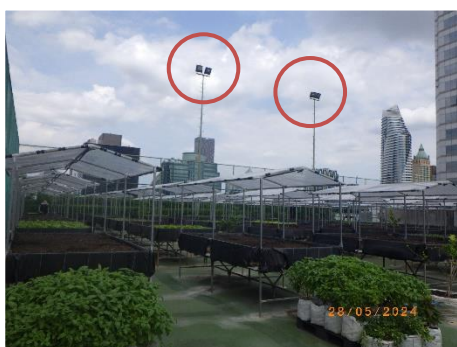
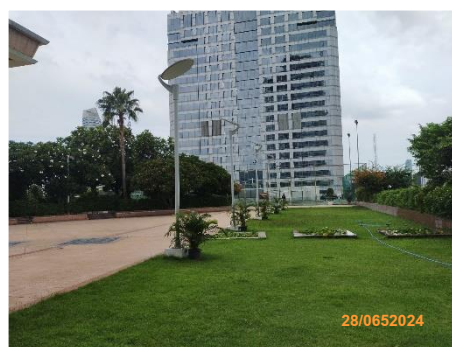
2) ติดตั้งอุปกรณ์เปิด-ปิด ระบบแสงสว่างอัตโนมัติบริเวณพื้นที่ที่เป็นสาธารณะของโครงการ	- โครงการฯ ดำเนินการติดตั้งอุปกรณ์เปิด-ปิด ระบบแสงสว่างอัตโนมัติบริเวณพื้นที่ที่เป็นสาธารณะของโครงการ	-	รูปที่ 2-19

รูปที่ 2-19 ระบบแสงสว่างอัตโนมัติบริเวณพื้นที่สาธารณะของโครงการ

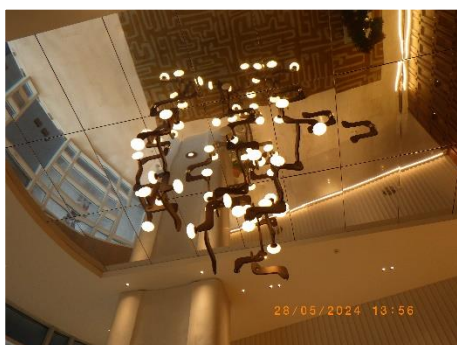
3) ใช้בלาสต์ความสูญเสียต่ำสำหรับหลอดไฟฟ้าส่องสว่าง	- โครงการฯ เลือกใช้בלาสต์ความสูญเสียต่ำสำหรับหลอดไฟฟ้าส่องสว่าง	-	-
4) ติดตั้งระบบแสงสว่างในอาคารไม่รวมที่จอดรถต้องไม่สูงกว่า 16 วัตต์ต่อตารางเมตร	- โครงการฯ ดำเนินการติดตั้งระบบแสงสว่างในอาคารไม่รวมที่จอดรถต้องไม่สูงกว่า 16 วัตต์ต่อตารางเมตร	-	รูปที่ 2-20

รูปที่ 2-20 การติดตั้งระบบแสงสว่างภายในอาคารไม่สูงกว่า 16 วัตต์ต่อตารางเมตร

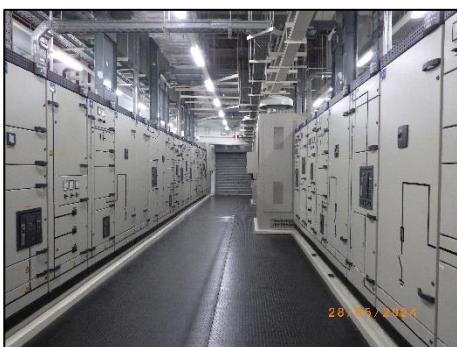
6) ติดตั้งอุปกรณ์ปรับแรงดันไฟฟ้าระหว่างหม้อแปลงไฟฟ้ากับตู้จ่ายไฟฟ้าย่อย เพื่อปรับแรงดันไฟฟ้าให้อยู่ในระดับที่เหมาะสม	- โครงการฯ ดำเนินการติดตั้งอุปกรณ์ปรับแรงดันไฟฟ้าระหว่างหม้อแปลงไฟฟ้ากับตู้จ่ายไฟฟ้าย่อยเพื่อปรับแรงดันไฟฟ้าให้อยู่ในระดับที่เหมาะสม	-	รูปที่ 2-21

รูปที่ 2-21 การติดตั้งอุปกรณ์ปรับแรงดันไฟฟ้า

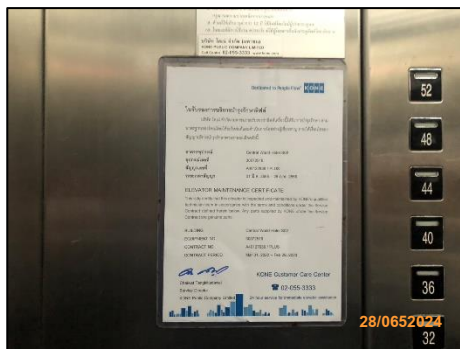
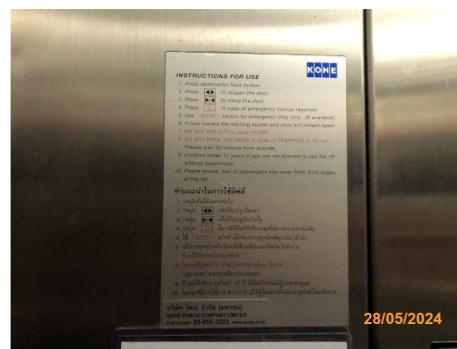
4) ตรวจสอบช่องระบายอากาศของลิฟต์ และบันไดหนีไฟ ให้เปิด-ปิดได้โดยสะดวก โดยตรวจสอบเป็นประจำทุก ๆ 6 เดือน	- โครงการฯ ดำเนินการตรวจสอบช่องระบายอากาศของลิฟต์ และบันไดหนีไฟ ให้เปิด-ปิดได้โดยสะดวกอยู่เสมอ โดยปัจจุบันได้เพิ่มจำนวนการติดตามตรวจสอบเป็นสัปดาห์ละครั้ง รวมทั้งตรวจสอบบำรุงรักษาลิฟต์ให้อยู่ในสภาพพร้อมใช้งาน	-	รูปที่ 2-24

รูปที่ 2-24 การตรวจสอบบำรุงรักษาลิฟต์

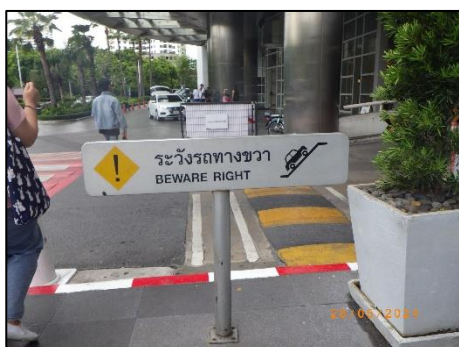
11) ใช้พื้นที่ผิวจราจรช่องซ้ายสุดของถนนภายในช่วงที่มี 3 ช่อง จราจรต่อทิศทาง หรือที่มีความเหมาะสมไม่กีดขวางการจราจร ซึ่งจะจอดได้รวมประมาณ 20 คัน	- โครงการฯ ได้กำหนดให้ใช้พื้นที่ผิวจราจรช่องซ้ายสุดของถนนภายในช่วงที่มี 3 ช่องจราจรต่อทิศทางหรือที่มีความเหมาะสมไม่กีดขวางการจราจร เป็นที่จอดยานพาหนะที่มีความสูงเกินกว่าที่กำหนดและไม่สามารถเข้าจอดในอาคารลานจอดรถได้ พร้อมทั้งติดตั้งกรวยกั้นพื้นที่อย่างเป็นระเบียบ	-	รูปที่ 2-27

รูปที่ 2-27 เครื่องหมาย สัญลักษณ์ และป้ายจราจรภายในพื้นที่โครงการ

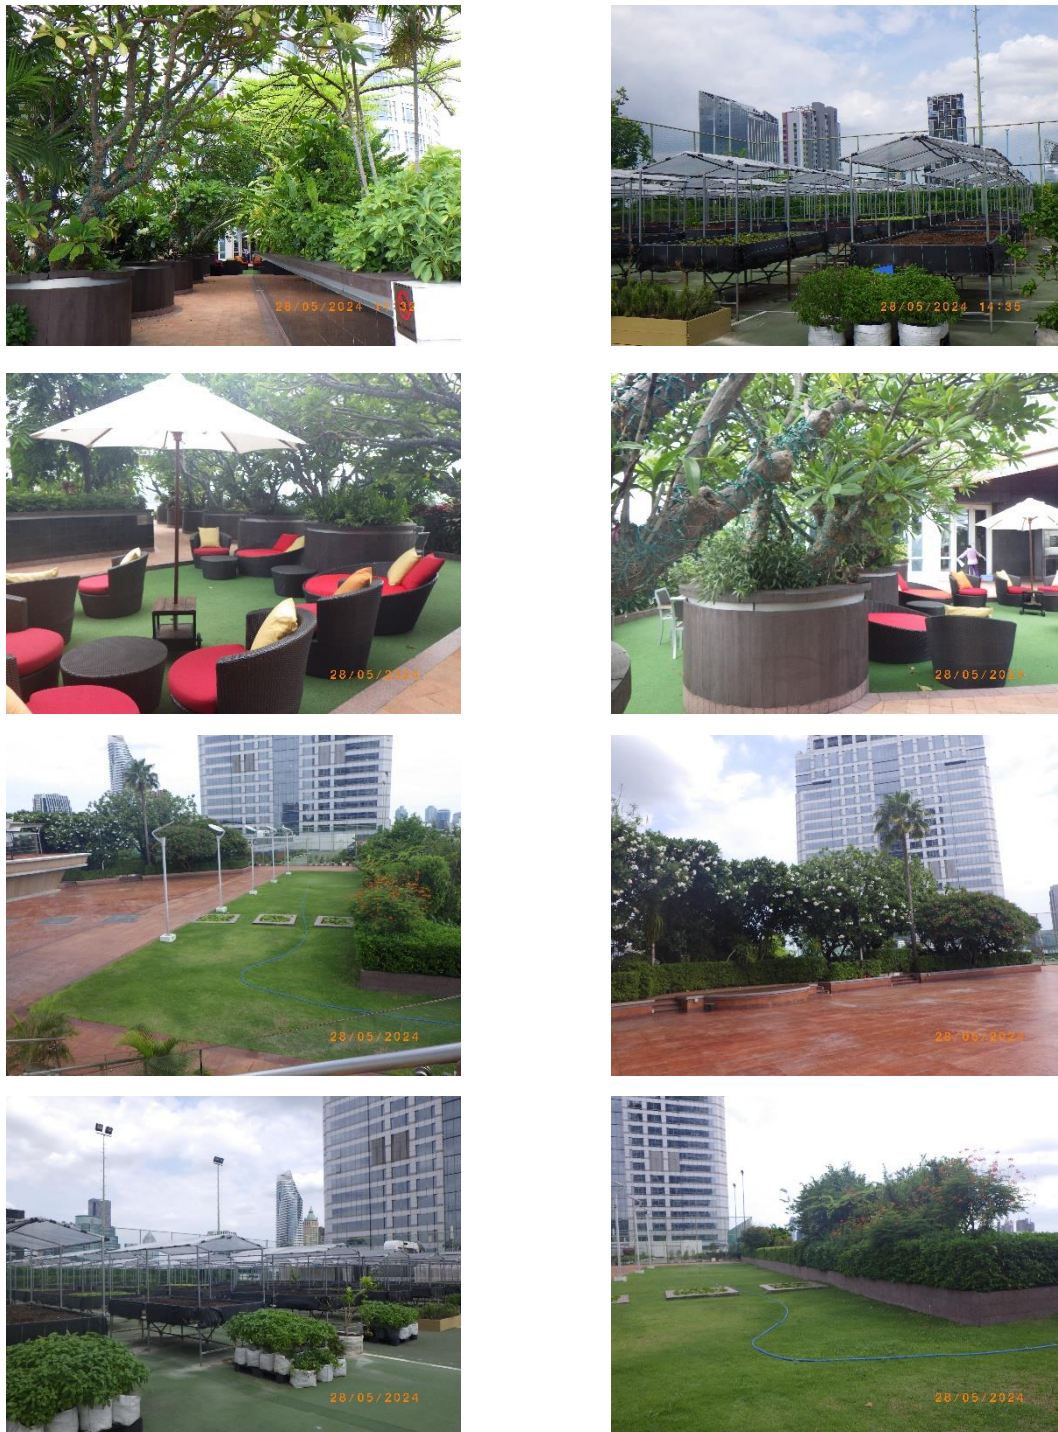
9) จัดพื้นที่สีเขียวบริเวณดาดฟ้าชั้นที่ 13 และ 14 โดยเน้นปลูกต้นไม้ริมขอบด้านที่ติดกับวัดให้มากขึ้น โดยเฉพาะบริเวณกระบะ (Planter) จะเน้นปลูกไม้พุ่มซึ่งมีความสูงรวมประมาณ 1.7 เมตร เพื่อบังสายตา	- ปัจจุบันทางโครงการฯ ดำเนินการจัดให้มีการปลูกต้นไม้และจัดพื้นที่สีเขียวบริเวณดาดฟ้าชั้นที่ 25 ถึง ชั้นที่ 26 โดยเน้นปลูกต้นไม้ริมขอบด้านที่ติดกับวัดให้มากขึ้น โดยเฉพาะบริเวณ กระบะ (Planter) จะเน้นปลูกไม้พุ่ม ซึ่งมีความสูงรวมประมาณ 1.7 เมตร เพื่อบังสายตา	-	รูปที่ 2-29

รูปที่ 2-29 การปลูกต้นไม้ภายในอาคารเพื่อเป็นพื้นที่สีเขียว
