ภาคผนวกที่ 7

ภาพถ่ายผลการปฏิบัติตามมาตรการป้องกันและแก้ไขผลกระทบสิ่งแวดล้อม และมาตรการติดตามตรวจสอบคุณภาพสิ่งแวดล้อม โครงการ แอทมอซ พาเลซซิโอ ลาดพร้าว-วังหิน (ATMOZ PALACIO LADPRAO-WANGHIN) ประจำเดือนมกราคม-มิถุนายน 2567

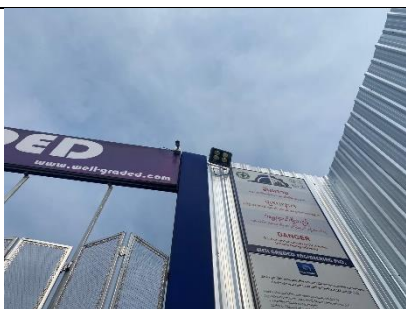
รูปที่ ผ7.63 กล้องวงจรปิด (CCTV)

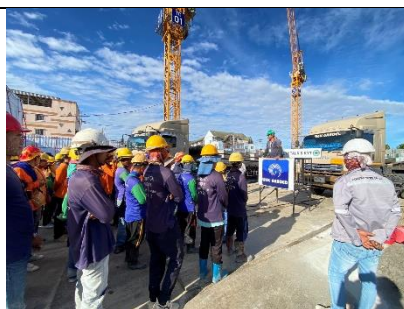
รูปที่ ผ7.64 Tool box talks ก่อนการเริ่มงาน

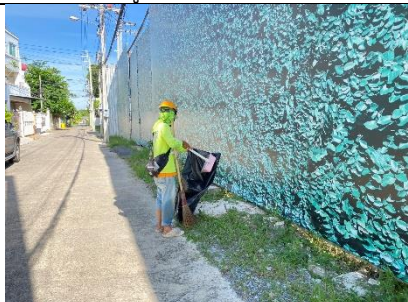
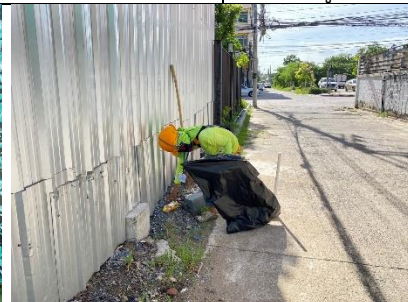
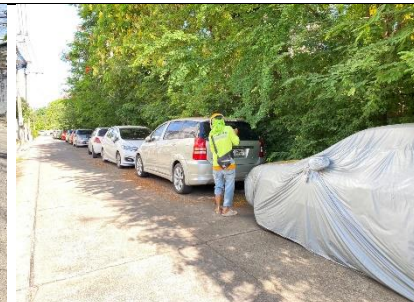
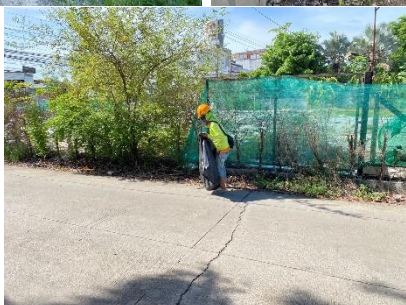
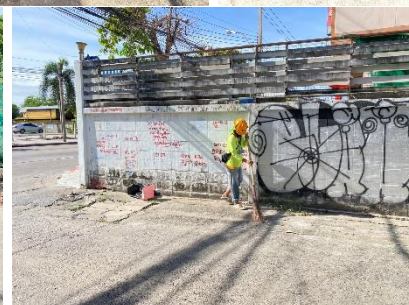
รูปที่ ผ7.65 กิจกรรมความรับผิดชอบต่อสังคม (Corporate social responsibility : CSR) ของโครงการ

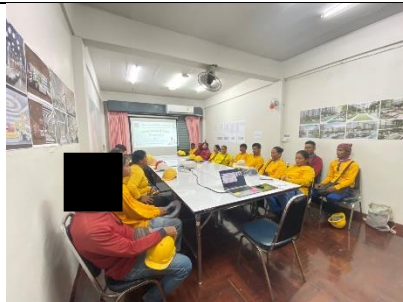
รูปที่ ผ7.66 การอบรมให้ความรู้ในการทำงานแก่เจ้าหน้าที่
และคนงาน

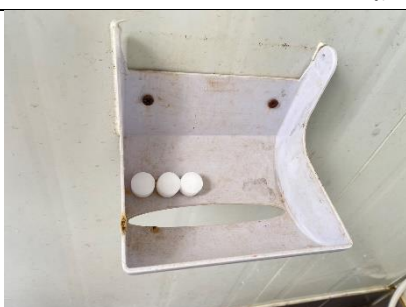
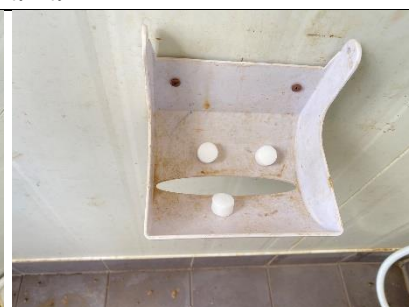
รูปที่ ผ7.67 การกำจัดสัตว์ที่เป็นพาหะนำโรค

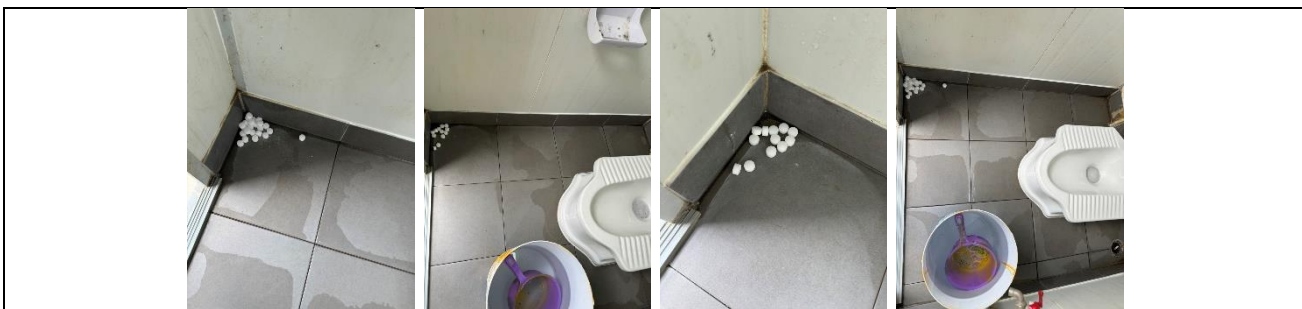
รูปที่ ผ7.68 การกำจัดสัตว์ที่เป็นพาหะนำโรค บริเวณบ้านพักคนงาน

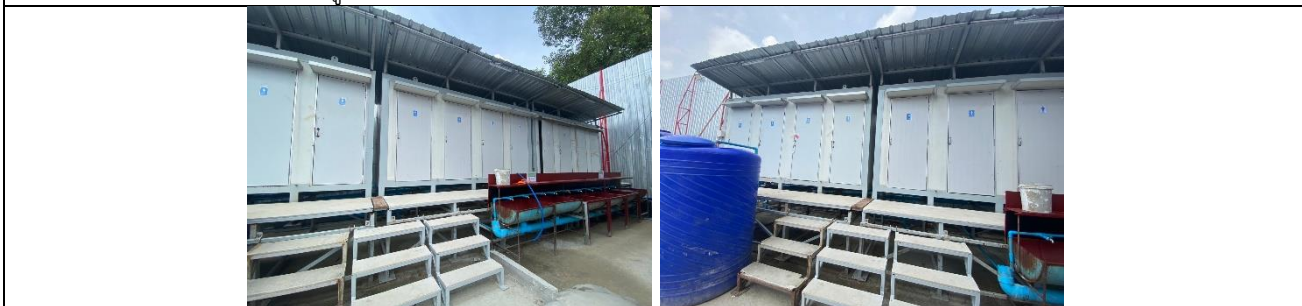
รูปที่ ผ7.69 ห้องน้ำ บริเวณบ้านพักคนงาน
