ผลการปฏิบัติตามมาตรการป้องกัน และแก้ไขผลกระทบสิ่งแวดล้อม

ตารางที่ 2.1 สรุปผลการปฏิบัติตามมาตรการป้องกัน และแก้ไขผลกระทบสิ่งแวดล้อม โครงการอาคารหอพักพยาบาล โรงพยาบาลพญาไท ศรีราชา
บริษัท โรงพยาบาลศรีราชนคร จำกัด (มหาชน) ประจำเดือน กรกฎาคม-ธันวาคม 2566

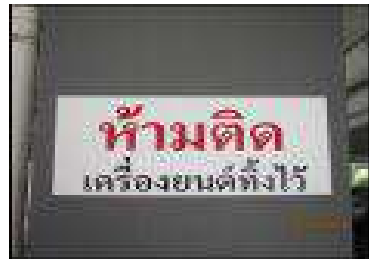
ผลกระทบสิ่งแวดล้อม	มาตรการป้องกันและแก้ไขผลกระทบ	รายละเอียดการปฏิบัติจริง	ปัญหา และแนวทางแก้ไข	อ้างอิง
2.3 สภาพภูมิอากาศและ คุณภาพอากาศ	1.ติดตั้งป้าย-ห้ามติดเครื่องยนต์ทิ้งไว้" บริเวณลาน จอดรถที่สามารถสังเกตเห็นอย่างชัดเจนและทั่วถึง เพื่อลดผลกระทบจากเขม่าควัน เสียงและความร้อน ที่เกิดขึ้น	- ทางโครงการได้ติดตั้งป้าย "ห้ามติดเครื่องยนต์ ทิ้งไว้" บริเวณลานจอดรถที่สามารถสังเกตเห็นได้ อย่างชัดเจน (รูปที่ 2.2)	ไม่พบปัญหา

รูปที่ 2.2 ป้ายห้ามติดเครื่องยนต์ทิ้งไว้
	2.จัดให้มีพื้นที่สีเขียวตามที่เสนอในรายงานฯ เพื่อลด มลพิษทางอากาศที่เกิดจากรถยนต์พร้อมทั้งรณรงค์ ให้ผู้พักอาศัยปลูกต้นไม้บริเวณริมระเบียงห้องพัก	- ทางโครงการได้จัดพื้นที่สีเขียวพร้อมทั้งรณรงค์ ให้ผู้พักอาศัยปลูกต้นไม้ (รูปที่ 2.3) บริเวณริม ระเบียงห้องพักเพื่อลดมลพิษทางอากาศที่เกิด จากรถยนต์	ไม่พบปัญหา

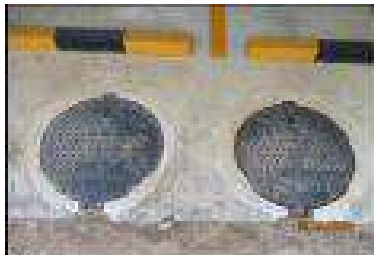
<p>รูปที่ 2.8 ระบบบำบัดน้ำแอโรวีล (AEROWHEEL)</p>

2.4 คุณภาพน้ำ	1.จัดให้มีระบบบำบัดน้ำแอโรวีล (AEROWHEEL) จำนวน 1 ชุด รองรับน้ำเสียได้ 80 ลูกบาศก์เมตร /วัน มีประสิทธิภาพการบำบัดร้อยละ 92 (BOD เข้าระบบ 250 มิลลิกรัม/ลิตร และค่า BOD ที่ออกจากระบบ ไม่เกิน 20 มิลลิกรัม / ลิตร) สามารถบำบัดน้ำเสีย ให้ได้คุณภาพตามมาตรฐานน้ำทิ้งจากอาคารประเภท ข (ค่า BODในน้ำทิ้งไม่เกิน 30 มิลลิกรัม / ลิตร)	- ทางโครงการได้ติดตั้งระบบบำบัดน้ำแอโรวีล (AEROWHEEL) จำนวน 1 ชุด (รูปที่ 2.8) ซึ่งสามารถ รองรับน้ำเสียได้ 80 ลูกบาศก์เมตร / วันและสามารถ บำบัดน้ำเสียให้ได้คุณภาพ ตามมาตรฐานน้ำทิ้งจาก อาคารประเภท ข ทั้งนี้ ค่า BOD ₅ ในเดือน ก.ค.-ธ.ค. 66 มีค่าอยู่ระหว่าง 15.5-30.0 มิลลิกรัม /ลิตร ซึ่งมีค่า ไม่เกิน 30 มิลลิกรัม / ลิตร และมีประสิทธิภาพการ บำบัด ค่า BOD ₅ อยู่ระหว่างร้อยละ 29.5-68.0	ไม่พบปัญหา

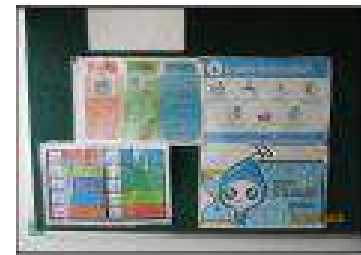
<p>รูปที่ 2.12 ป้ายประชาสัมพันธ์การใช้น้ำอย่างประหยัด</p>

ผลกระทบสิ่งแวดล้อม	มาตรการป้องกันและแก้ไขผลกระทบ	รายละเอียดการปฏิบัติจริง	ปัญหาและแนวทางแก้ไข	อ้างอิง
4.1 การใช้น้ำ (ต่อ)	2. ตรวจสอบและดูแลระบบจ่ายน้ำและระบบเส้นท่อประปา ให้อยู่ในสภาพดีอยู่เสมอ หากพบว่ามีการชำรุดให้รีบแก้ไขทันที	- ทางโครงการมีการตรวจสอบและดูแลระบบจ่ายน้ำและระบบเส้นท่อประปาให้อยู่ในสภาพดีอยู่เสมอ หากพบว่าการชำรุดรั่วซึมจะรีบแก้ไขทันทีเพื่อให้เส้นท่อประปาอยู่ในสภาพดีอยู่เสมอ ทั้งนี้ ในเดือน ก.ค.-ธ.ค.66 ไม่พบปัญหารั่วซึมของท่อประปาแต่อย่างใด	ไม่พบปัญหา	-
	3. รณรงค์ให้มีการใช้น้ำภายในโครงการอย่างประหยัดโดยติดป้ายประชาสัมพันธ์ หรือ แผ่นพับ เพื่อลดปริมาณการใช้น้ำประปา	- ทางโครงการมีนโยบายรณรงค์การใช้น้ำอย่างประหยัด เพื่อลด ปริมาณการใช้น้ำประปาที่เกิดขึ้นภายในโครงการ โดยการติดป้ายประชาสัมพันธ์ การใช้น้ำอย่างประหยัดบริเวณบอร์ดประชาสัมพันธ์ของโครงการ (รูปที่ 2.12)	ไม่พบปัญหา

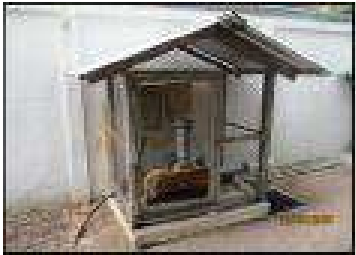
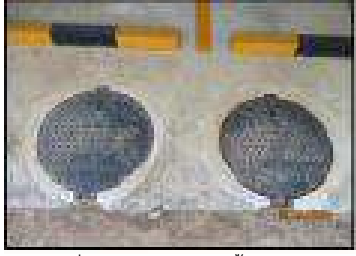
<p>รูปที่ 2.8 ระบบบำบัดน้ำแอร์วีล (AEROWHEEL)</p>

ผลกระทบสิ่งแวดล้อม	มาตรการป้องกันและแก้ไขผลกระทบ	รายละเอียดการปฏิบัติจริง	ปัญหา และแนวทางแก้ไข	อ้างอิง
4.2 การจัดการน้ำเสีย	1. จัดให้มีระบบบำบัดน้ำแอร์วีล(AEROWHEEL) จำนวน 1 ชุด รองรับน้ำเสียได้ 80 ลูกบาศก์เมตร /วัน มีประสิทธิภาพการบำบัดร้อยละ 92 (BOD เข้าระบบ 250 มิลลิกรัม / ลิตร และค่า BOD ที่ออกจากไม่เกิน 20 มิลลิกรัม / ลิตร) สามารถ บำบัดน้ำเสียให้ได้คุณภาพตามมาตรฐานน้ำทิ้ง จากอาคารประเภท ข (ค่า BOD ในน้ำทิ้งไม่เกิน 30 มิลลิกรัม / ลิตร)	- ทางโครงการได้ติดตั้งระบบบำบัดแอร์วีล (AEROWHEEL) จำนวน 1 ชุด (รูปที่ 2.8) ซึ่ง สามารถรองรับน้ำเสียได้ 80 ลูกบาศก์เมตร / วัน และสามารถบำบัดน้ำเสียให้ได้คุณภาพตาม มาตรฐานน้ำทิ้งจากอาคารประเภท ข ทั้งนี้ค่า BOD ₅ ในเดือน ก.ค.-ธ.ค.66 มีค่าอยู่ระหว่าง 15.5-30.0 มิลลิกรัม / ลิตร และมีค่าไม่เกิน 30 มิลลิกรัม / ลิตร และมีประสิทธิภาพการบำบัด ค่า BOD ₅ อยู่ระหว่างร้อยละ 29.5-68.0	ไม่พบปัญหา

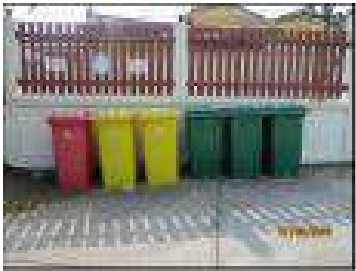
รูปที่ 2.16 ถังขยะแยกตามประเภท

ผลกระทบสิ่งแวดล้อม	มาตรการป้องกันและแก้ไขผลกระทบ	รายละเอียดการปฏิบัติจริง	ปัญหาและแนวทางแก้ไข	อ้างอิง
4.4 การจัดการขยะ (ต่อ)	4. ตรวจสอบไม่ให้มีขยะตกค้างภายในโครงการ หากมีขยะตกค้างภายในโครงการเกินกว่า 3 วัน ต้องรีบแจ้งเทศบาลเมืองศรีราชา ให้เข้ามาดำเนินการเก็บขนและนำไปกำจัดต่อไป	- ทางโครงการมีการตรวจสอบไม่ให้มีขยะตกค้างภายในโครงการ หากมีขยะตกค้างภายในโครงการเกินกว่า 3 วัน โครงการจะรีบแจ้งเทศบาลเมืองศรีราชา ให้เข้ามาดำเนินการเก็บขน และนำไปกำจัดทันที ทั้งนี้ ในเดือน ก.ค.-ธ.ค.66 ไม่เกิดเหตุการณ์ขยะตกค้างเกินกว่า 3 วัน แต่อย่างใด	ไม่พบปัญหา	-
	5. จัดให้มีถังขยะแยกตามประเภทของขยะเพื่อรองรับปริมาณขยะที่เกิดขึ้นจากส่วนต่างๆ ของโครงการ	- ทางโครงการจัดให้มีถังขยะแยกตามประเภทของขยะ ซึ่งแบ่งออกเป็น 3 ประเภท คือ ขยะทั่วไป ขยะรีไซเคิล และขยะอันตราย (รูปที่ 2.16) เพื่อรองรับปริมาณขยะที่เกิดขึ้นจากส่วนต่างๆ ของโครงการไว้อย่างเพียงพอ	ไม่พบปัญหา

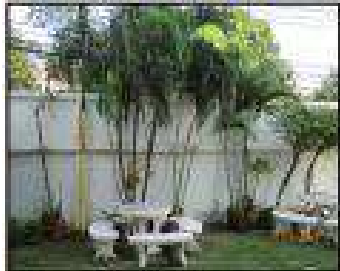
รูปที่ 2.19 พื้นที่สีเขียว

ผลกระทบสิ่งแวดล้อม	มาตรการป้องกันและแก้ไขผลกระทบ	รายละเอียดการปฏิบัติจริง	ปัญหา และแนวทางแก้ไข	อ้างอิง
4.5 การใช้ไฟฟ้า (ต่อ)	5. จัดให้มีพื้นที่สีเขียวภายในโครงการให้มากที่สุด เพื่อช่วยลดปริมาณความร้อนที่สะสมของพื้นที่ ที่เป็นลานคอนกรีต และถ่ายเทสู่อาคารช่วง เวลากลางคืน	- ทางโครงการจัดให้มีพื้นที่สีเขียวภายในโครงการให้มากที่สุด ตามมาตรการกำหนดไว้ (รูปที่ 2.19)	ไม่พบปัญหา

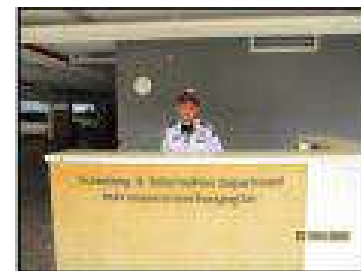
ผลกระทบสิ่งแวดล้อม	มาตรการป้องกันและแก้ไขผลกระทบ	รายละเอียดการปฏิบัติจริง	ปัญหาและแนวทางแก้ไข	อ้างอิง
5. คุณภาพต่อคุณภาพชีวิต 5.1 สภาพเศรษฐกิจและสังคม	1. จัดให้มียามรักษาความปลอดภัย ออกตรวจดูแลความเรียบร้อยตลอด 24 ชั่วโมง	- ทางโครงการจัดให้มียามรักษาความปลอดภัย ออกตรวจดูแลความเรียบร้อยตลอด 24 ชั่วโมง (รูปที่ 2.32)	ไม่พบปัญหา

รูปที่ 2.32 เจ้าหน้าที่รักษาความปลอดภัย
	2. จัดสร้างป้อมยาม และให้มียามประจำป้อมดูแลความเรียบร้อยบริเวณ หน้าโครงการตลอดเวลา	- โครงการจัดให้มีเคาเตอร์ของเจ้าหน้าที่รักษาความปลอดภัย บริเวณทางเข้าอาคาร (รูปที่ 2.32) และมีระบบกล้องวงจรปิด(CCTV)ทั่วอาคาร เพื่อตรวจสอบความเรียบร้อยของโครงการตลอดเวลา (รูปที่ 2.33)	ไม่พบปัญหา

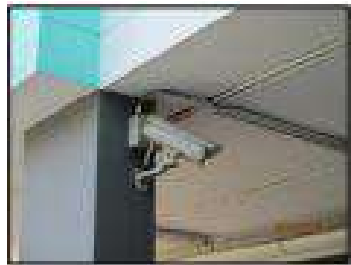
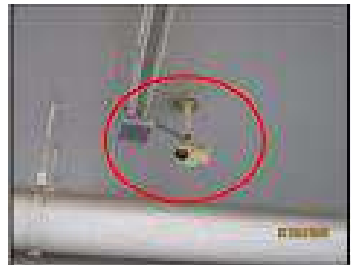
<p>รูปที่ 2.33 ติดตั้งระบบกล้องวงจรปิด (CCTV)</p>

ผลกระทบสิ่งแวดล้อม	มาตรการป้องกันและแก้ไขผลกระทบ	รายละเอียดการปฏิบัติจริง	ปัญหา และแนวทางแก้ไข	อ้างอิง
5.1 สภาพเศรษฐกิจและสังคม (ต่อ)	3. จัดให้มีกล้องวงจรปิด (CCTV) บริเวณทาง เข้า – ออกโครงการและบริเวณจุดลับตาคน ในพื้นที่โครงการ	- ทางโครงการติดตั้งระบบกล้องวงจรปิด (CCTV) บริเวณทางเข้า – ออกโครงการและบริเวณจุด ลับตาคนภายในพื้นที่โครงการเรียบร้อยแล้ว (รูปที่ 2.33)	ไม่พบปัญหา

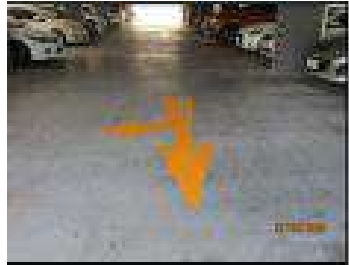
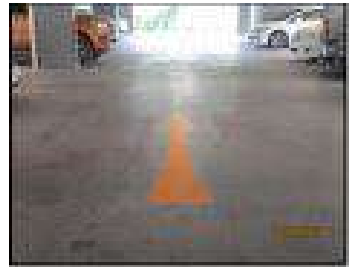
<p>รูปที่ 2.34 เครื่องหมายจราจร</p>

ผลกระทบสิ่งแวดล้อม	มาตรการป้องกันและแก้ไขผลกระทบ	รายละเอียดการปฏิบัติจริง	ปัญหา และแนวทางแก้ไข	อ้างอิง
5.2 สาธารณสุขและอาชีวอนามัย (ต่อ)	1. ติดตั้งเครื่องหมายจราจรที่ถนนและที่ลานจอดรถ ให้ชัดเจนและในระยะทางพอสมควรที่จะชะลอ รถได้ทันก่อนเข้าสู่โครงการได้อย่างปลอดภัย	- ทางโครงการได้ติดตั้งเครื่องหมายจราจรที่ถนนและ ที่ลานจอดรถไว้อย่างชัดเจนและในระยะทางพอ สมควรที่จะชะลอรถได้ทันก่อนเข้าสู่โครงการได้ อย่างปลอดภัย (รูปที่ 2.34)	ไม่พบปัญหา

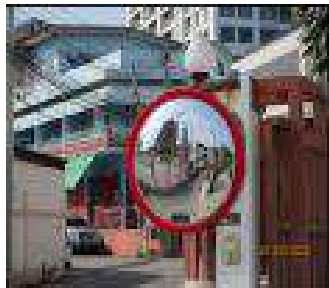
รูปที่ 2.36 กระจกกลม

รูปที่ 2.35 เส้นแบ่งช่องจราจร
	3. จัดให้มีกระจกกลม ติดตั้งไว้ในบริเวณจุดอับ การมองที่อาจก่อให้เกิดอุบัติเหตุจากรถยนต์ ภายในโครงการ	- ทางโครงการได้ติดตั้งกระจกกลมไว้ใน บริเวณ จุดอับการมองที่อาจก่อให้เกิดอุบัติเหตุจากรถยนต์ ภายในโครงการเรียบร้อยแล้ว (รูปที่ 2.36)	ไม่พบปัญหา

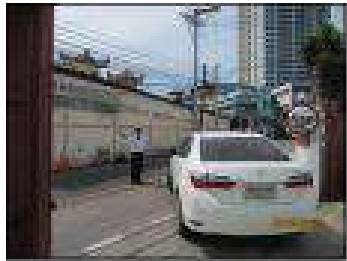
ผลกระทบสิ่งแวดล้อม	มาตรการป้องกันและแก้ไขผลกระทบ	รายละเอียดการปฏิบัติจริง	ปัญหาและแนวทางแก้ไข	อ้างอิง
5.2 สาธารณสุขและอาชีวอนามัย (ต่อ) 1. การคมนาคม เข้า- ออกโครงการ	4. จัดให้มีเจ้าหน้าที่ หรือยามที่ผ่านการฝึกอบรม ทักษะด้านการจราจรคอยอำนวยความสะดวก และจัดระบบการจราจรบริเวณทางเข้า-ออก พื้นที่โครงการตลอด 24 ชั่วโมง	- ทางโครงการได้จัดให้มีเจ้าหน้าที่ หรือยามที่ผ่านการ ฝึกอบรมทักษะด้านการจราจรคอยอำนวยความสะดวก และจัดระบบการจราจรบริเวณทางเข้า-ออก พื้นที่โครงการตลอด 24 ชั่วโมง (รูปที่ 2.37)	ไม่พบปัญหา

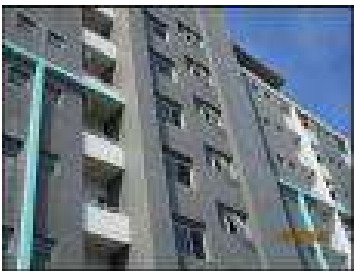
รูปที่ 2.38 ช้องระบายอากาศในตัวอาคาร

3. เพิ่มอัตราการระบายอากาศ โดยการปรับปรุงการไหลเวียน และการระบายอากาศ เพื่อลดมลพิษอากาศภายในอาคาร	- ทางโครงการได้เพิ่มอัตราการระบายอากาศโดยการเพิ่มพัดลม ช้องระบายในตัวอาคารเพื่อลดมลพิษอากาศภายในอาคาร (รูปที่ 2.38)	ไม่พบปัญหา

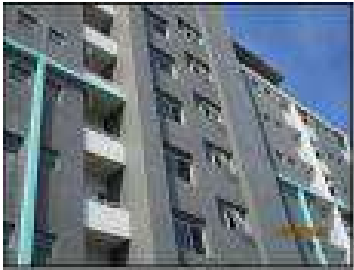
ผลกระทบสิ่งแวดล้อม	มาตรการป้องกันและแก้ไขผลกระทบ	รายละเอียดการปฏิบัติจริง	ปัญหา และแนวทางแก้ไข	อ้างอิง
5.2 สาธารณสุขและอาชีวอนามัย (ต่อ) 2. การเข้าพักอาศัยของผู้พักอาศัย ในโครงการ (ต่อ)	4. ควบคุมความชื้นและการออกแบบภายใน อาคารให้ทำความสะดวกได้ง่าย เพื่อยับยั้ง การเจริญเติบโตของเชื้อโรคต่าง ๆ	- ทางโครงการได้ควบคุมความชื้นภายในอาคาร โดยออกแบบภายในอาคารของโครงการให้ทำ ความสะดวกได้ง่ายและสามารถระบายอากาศ ได้ดี (รูปที่ 2.38) เพื่อยับยั้งการเจริญเติบโตของ เชื้อโรคต่างๆ	ไม่พบปัญหา

รูปที่ 2.38 ช่องระบายอากาศในตัวอาคาร
	5. ประชาสัมพันธ์และให้ความรู้แก่ผู้ที่เกี่ยวข้อง และผู้ที่พักอาศัยภายในโครงการ เกี่ยวกับการ ดูแลห้องพักอาศัยภายในโครงการ เช่น การทำความสะอาดระบบระบายอากาศ	- ทางโครงการมีการแจ้งให้ผู้ที่เกี่ยวข้อง และ ผู้ที่พักอาศัยภายในโครงการ เกี่ยวกับการ ดูแลห้องพักอาศัยภายใน โครงการ เช่น การทำความสะอาดระบบระบายอากาศ	ไม่พบปัญหา

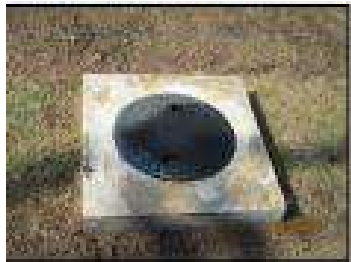
รูปที่ 2.39 บ่อเก็บน้ำใต้ดิน ปิดฝามิดชิด

2. ฝาบ่อเก็บน้ำใต้ดินจะต้องมีฝาบ่อปิดมิดชิด และยกสูงจากพื้นดิน เพื่อป้องกันการปนเปื้อน ของน้ำภายนอกเข้าสู่ถังเก็บน้ำทางฝาบ่อได้	- ทางโครงการ ได้จัดให้มีฝาบ่อเก็บน้ำใต้ดิน ปิดมิดชิด และยกสูงจากพื้นดินเพื่อป้องกันการ ปนเปื้อนของน้ำภายนอกเข้าสู่ถังเก็บน้ำทาง ฝาบ่อได้ (รูปที่ 2.39)	ไม่พบปัญหา

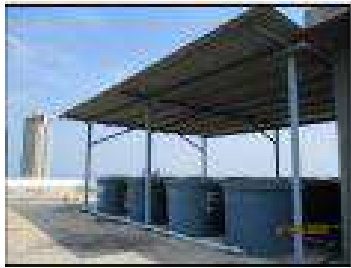
รูปที่ 2.11 ถังเก็บน้ำสำรองบนดาดฟ้า

ผลกระทบสิ่งแวดล้อม	มาตรการป้องกันและแก้ไขผลกระทบ	รายละเอียดการปฏิบัติจริง	ปัญหาและแนวทางแก้ไข	อ้างอิง
5.2 สาธารณสุขและอาชีวอนามัย (ต่อ) 3. การกักเก็บน้ำในถังเก็บน้ำสำรอง (ต่อ)	3.กรณี ที่อาคารโครงการ มีการใช้สารเคมี เช่น ชีดกำจัดปลวก มด แมลงสาบ ให้ดำเนินการอย่างระมัดระวัง โดยเฉพาะบริเวณถังเก็บน้ำ เพื่อป้องกันไม่ให้สารเคมีร่วงหล่นลงไปในถังเก็บน้ำประปา	- ทางโครงการปฏิบัติตามมาตรการกำหนดอย่างเคร่งครัด โดยเมื่อมีการใช้สารเคมีทางโครงการ จะทำการป้องกันและระมัดระวังไม่ให้สารเคมีร่วงหล่นลงไปในถังเก็บน้ำประปาโดยเด็ดขาด	ไม่พบปัญหา	-
	4. ตรวจสอบลักษณะทางกายภาพของน้ำประปาเป็นประจำในเรื่องของสี กลิ่น และรสชาติต่างๆ ที่ตกหล่นลงไปในถังเก็บน้ำ	- ทางโครงการมีการจัดเก็บน้ำในถังเก็บน้ำสำรองที่ปิดมิดชิด (รูปที่ 2.11) ทั้งนี้ทางโครงการ เริ่มเปิดดำเนินการในเดือน เม.ย.57 จนถึงปัจจุบันและยังไม่พบการผิดปกติเกี่ยวกับลักษณะทางกายภาพของน้ำประปาแต่อย่างใด	ไม่พบปัญหา

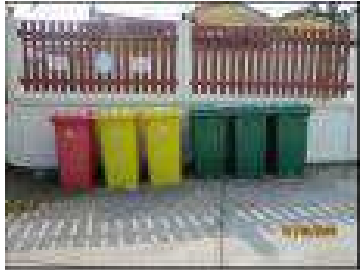
รูปที่ 2.16 ถังขยะแยกตามประเภท

ผลกระทบสิ่งแวดล้อม	มาตรการป้องกันและแก้ไขผลกระทบ	รายละเอียดการปฏิบัติจริง	ปัญหาและแนวทางแก้ไข	อ้างอิง
5.2 สาธารณสุขและอาชีวอนามัย (ต่อ) 4. การจัดการขยะมูลฝอย (ต่อ)	5. จัดให้มีถังขยะแยกตามประเภทของขยะเพื่อรองรับปริมาณขยะที่เกิดขึ้นจากส่วนต่างๆ ของโครงการ	- ทางโครงการจัดให้มีถังขยะแยกตามประเภทของขยะซึ่งแบ่งออกเป็น 3 ประเภท คือ ขยะทั่วไป ขยะรีไซเคิล และขยะอันตราย (รูปที่ 2.16) เพื่อรองรับปริมาณขยะที่เกิดขึ้นจากส่วนต่างๆ ของโครงการได้อย่างเพียงพอ ทั้งนี้ในเดือน ก.ค.-ธ.ค.66 ไม่เกิดเหตุขยะตกค้างเกิน 3 วันแต่อย่างใด	ไม่พบปัญหา

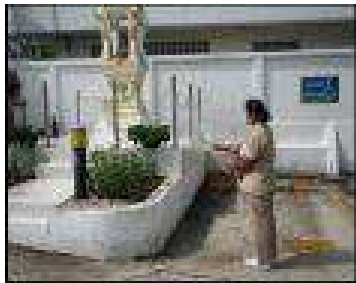
รูปที่ 2.4 เจ้าหน้าที่ดูแลพื้นที่สีเขียว

ภาคผนวกที่ 10
	6. นำน้ำทิ้งที่ผ่านการบำบัดแล้วไปรดต้นไม้ในพื้นที่โครงการโดยการติดตั้งระบบน้ำหยดบริเวณใต้พื้นที่สีเขียว	- ทางโครงการได้นำน้ำทิ้งที่ผ่านการบำบัดแล้วนำไปรดน้ำพื้นที่สีเขียวของโครงการให้สมบูรณ์อยู่เสมอ (รูปที่ 2.4) โดยการสูบน้ำรดน้ำต้นไม้ผ่านสายยาง ทั้งนี้โครงการอยู่ระหว่างพิจารณาติดตั้งระบบน้ำหยด บริเวณใต้พื้นที่สีเขียวตามมาตรการกำหนด	ไม่พบปัญหา

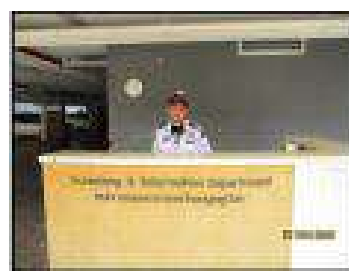
รูปที่ 2.32 เจ้าหน้าที่รักษาความปลอดภัย

5.3 ความปลอดภัยสาธารณะ	1. จัดพนักงานรักษาความปลอดภัยตลอด 24 ชั่วโมง ในระยะดำเนินการ เพื่อดูแลความปลอดภัยภายในโครงการ เพื่อป้องกันไม่ให้เกิดผลกระทบภายในโครงการ เพื่อป้องกันไม่ให้เกิดผลกระทบกับชุมชนโดยรอบ	- ทางโครงการ จัดให้มีพนักงานรักษาความปลอดภัยตลอด 24 ชั่วโมง ในระยะดำเนินการ เพื่อดูแลความปลอดภัยภายในโครงการ เพื่อป้องกันไม่ให้เกิดผลกระทบกับชุมชนโดยรอบ (รูปที่ 2.32)	ไม่พบปัญหา

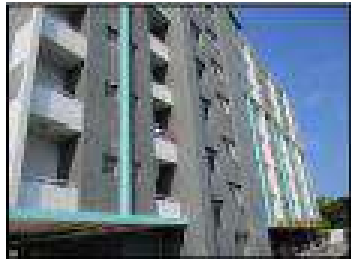
รูปที่ 2.18 ภาพทั่วไปภายนอกอาคาร

ผลกระทบสิ่งแวดล้อม	มาตรการป้องกันและแก้ไขผลกระทบ	รายละเอียดการปฏิบัติจริง	ปัญหา และแนวทางแก้ไข	อ้างอิง
5.4 ทัศนียภาพและสุนทรียภาพ(ต่อ)	3. ให้ใช้วัสดุและโทนสีธรรมชาติ ในการตกแต่งและทาสีภายนอกตัวอาคาร	- ทางโครงการเลือกใช้วัสดุและโทนสีเทา ซึ่งเป็นสีธรรมชาติ ในการตกแต่งและทาสีภายนอกตัวอาคาร (รูปที่ 2.18)	ไม่พบปัญหา
