## ภาคผนวกที่ 7

ภาพถ่ายผลการปฏิบัติตามมาตรการป้องกันและแก้ไขผลกระทบสิ่งแวดล้อม และมาตรการติดตามตรวจสอบคุณภาพสิ่งแวดล้อม  
โครงการ เคพี ทาวน์ ไอส์แลนด์  
ประจำเดือนมกราคม-มิถุนายน 2567

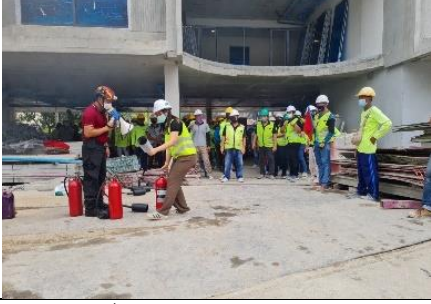
<p>รูปที่ ๗7.76 การฝึกซ้อมการอพยพหนีเพลิงไหม้ เมื่อเดือนธันวาคม 2566</p>

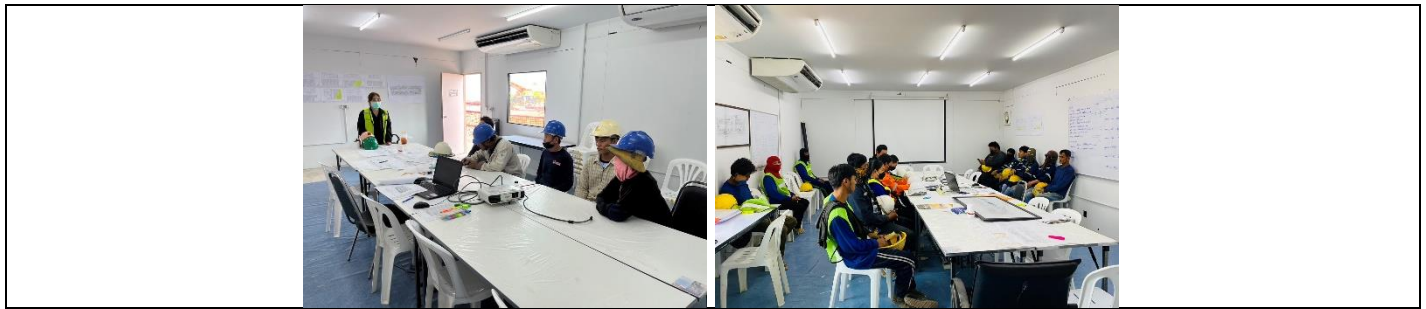
รูปที่ ผ7.77 การอบรมให้ความรู้ในการทำงานแก่เจ้าหน้าที่และคนงาน ในช่วงก่อสร้าง

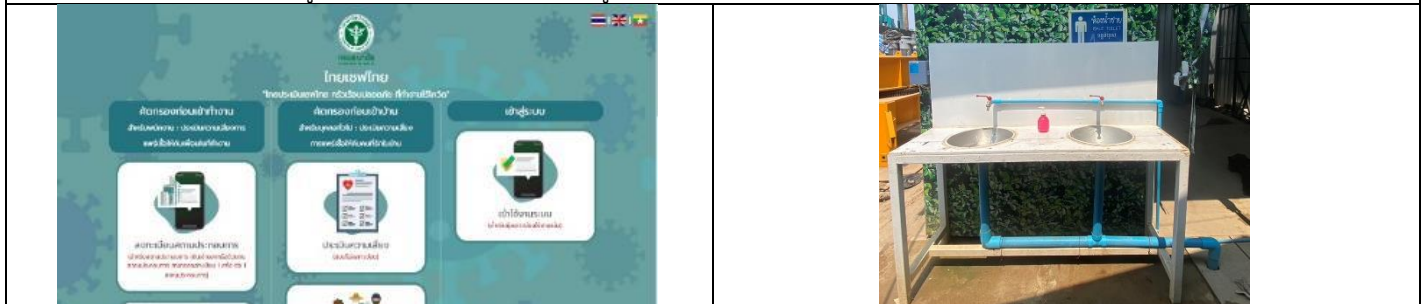
รูปที่ ผ7.78 แอปพลิเคชัน Thai Save Thai สำหรับให้คนงานประเมินตัวเองก่อนออกจากที่พัก ในช่วงก่อสร้าง

รูปที่ ผ7.79 อ่างล้างมือพร้อมสบู่ ในช่วงก่อสร้าง

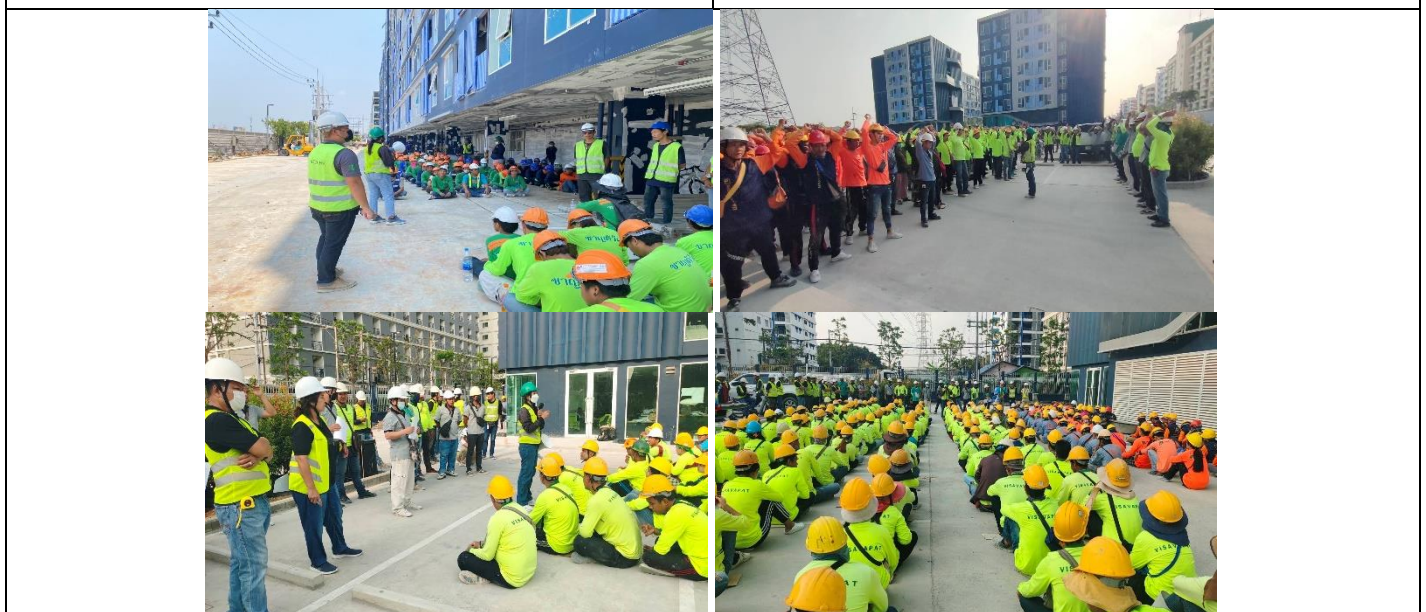
รูปที่ ผ7.80 Safety Talk ในช่วงก่อสร้าง

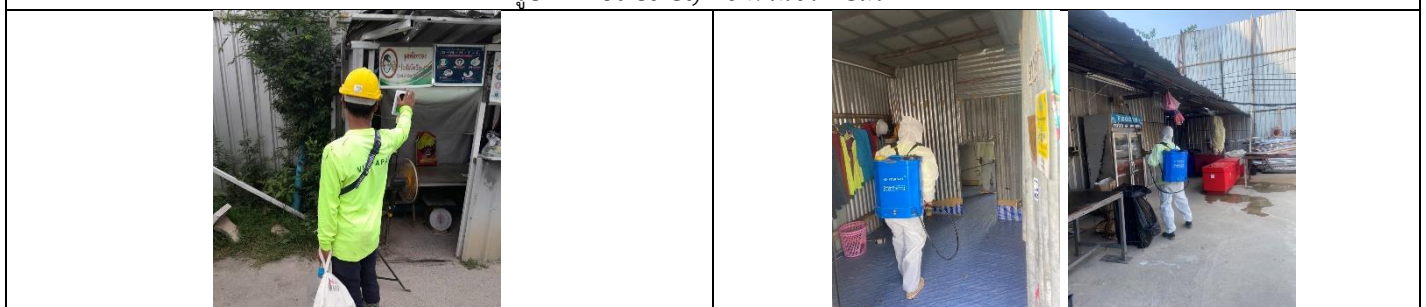
รูปที่ ผ7.81 จุดคัดกรองคนงานก่อสร้างก่อนเข้าพื้นที่บ้านพักคนงาน

รูปที่ ผ7.82 การฉีดพ่นน้ำยาฆ่าเชื้อ ภายในบริเวณบ้านพักคนงาน

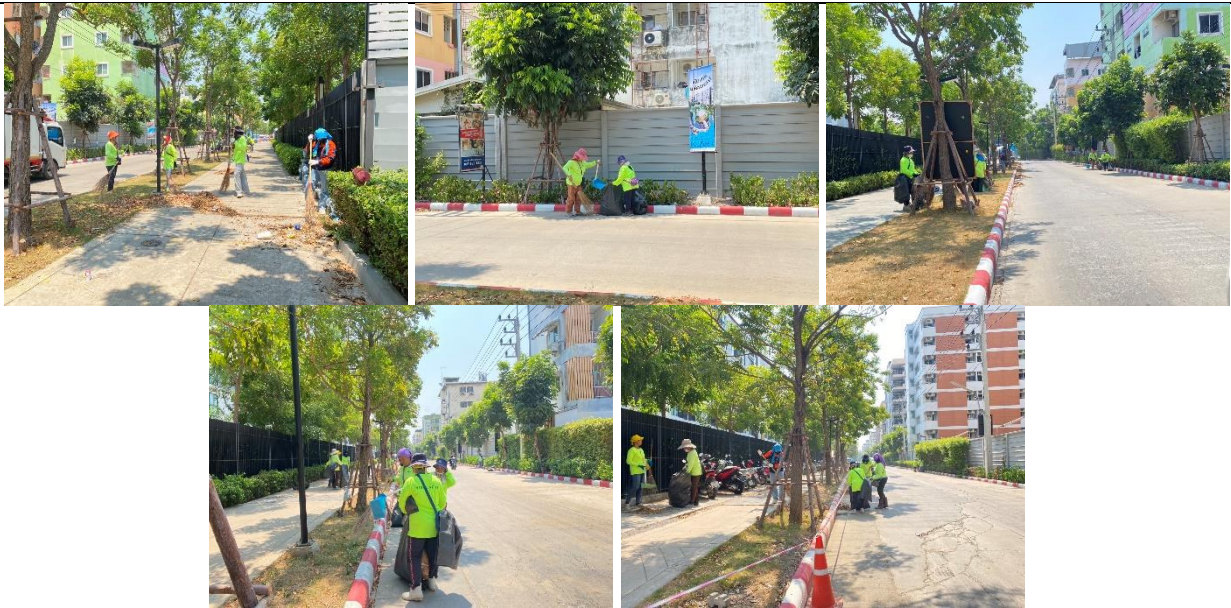
รูปที่ ผ7.83 กิจกรรมความรับผิดชอบต่อสังคม (Corporate social responsibility : CSR) ของโครงการ  
โดยจัดให้เจ้าหน้าที่คอยทำความสะอาดบริเวณถนนภาวะจำยอม ตลอดช่วงก่อสร้าง

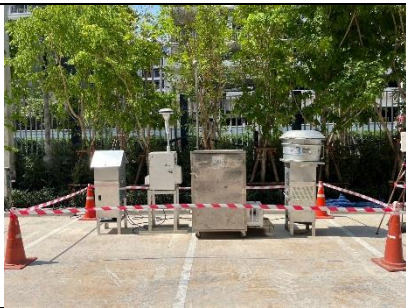
รูปที่ ผ7.84 การตรวจวัดคุณภาพอากาศในบรรยากาศ  
บริเวณพื้นที่โครงการ

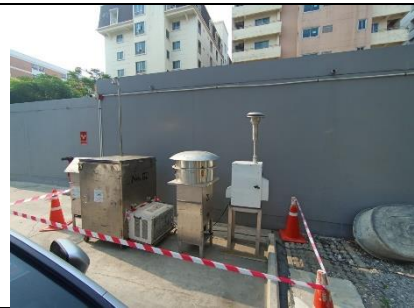
รูปที่ ผ7.85 การตรวจวัดคุณภาพอากาศในบรรยากาศ  
บริเวณอาคารชุดพักอาศัย (KAVE TOWN (Shift))

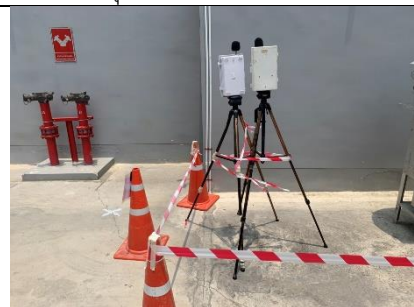
รูปที่ ผ7.87 การตรวจวัดระดับเสียงในบรรยากาศ  
บริเวณอาคารชุดพักอาศัย (KAVE TOWN (Shift))

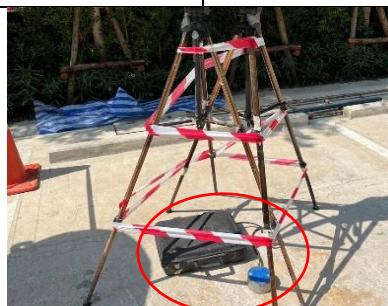
รูปที่ ผ7.88 การตรวจวัดความสั่นสะเทือน บริเวณพื้นที่โครงการ
