บทที่ 2

ผลการปฏิบัติตามมาตรการป้องกันและแก้ไขผลกระทบสิ่งแวดล้อม

การดำเนินการโครงการ JW STATION@RAMINTRA จะก่อให้เกิดผลกระทบทั้งทางด้านบวกและด้านลบต่อทรัพยากรสิ่งแวดล้อม จำเป็นต้องมีมาตรการในการป้องกันและแก้ไขผลกระทบสิ่งแวดล้อม โดยมีการกำหนดจากการใช้ข้อมูลของการประเมินผลกระทบสิ่งแวดล้อมที่อาจเกิดขึ้นจากโครงการต่อทรัพยากรสิ่งแวดล้อมทั้งระยะก่อสร้างและระยะดำเนินการ ซึ่งมาตรการที่กำหนดขึ้นจะช่วยบรรเทาหรือลดระดับความรุนแรงของผลกระทบที่อาจเกิดขึ้นดังกล่าว การกำหนดมาตรการต้องอยู่ภายใต้เงื่อนไขที่สามารถปฏิบัติได้จริง เพื่อเป็นแนวทางในการแก้ไขและลดความรุนแรงของผลกระทบให้อยู่ในระดับที่ยอมรับได้

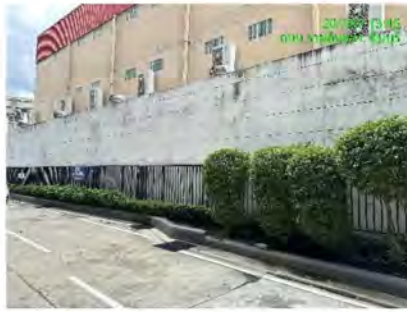
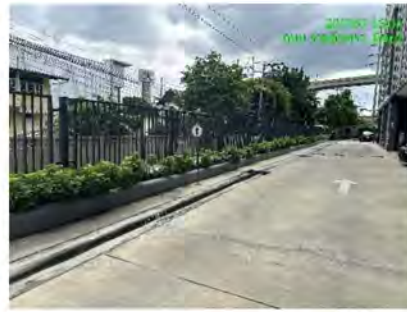
ภาพที่ 2-1 รั้วรอบพื้นที่โครงการ

1. ทรัพยากรสิ่งแวดล้อม ทางกายภาพ				
1.1 ลักษณะภูมิประเทศ	1) จัดให้มีรั้วรอบพื้นที่โครงการเพื่อกันขอบเขตพื้นที่อย่างชัดเจน	✓	โครงการได้สร้างรั้วรอบพื้นที่โครงการเพื่อกันขอบเขตพื้นที่ไว้ อย่างชัดเจน	ภาพที่ 2-1

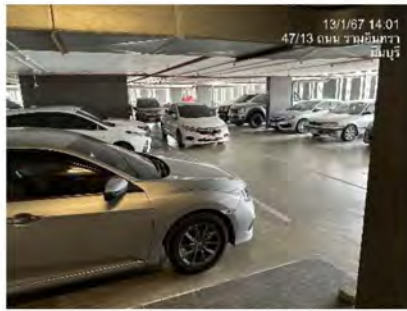
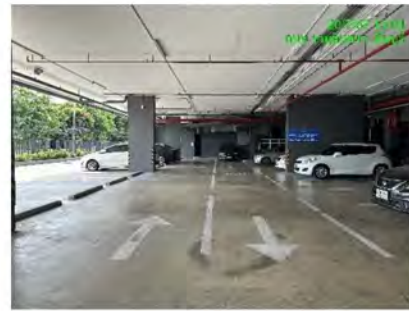
ภาพที่ 2-3 ที่จอดรถภายในโครงการ

1.2 คุณภาพอากาศ				
1.2.1 ฝุ่นละออง	1. จัดให้มีที่จอดรถชั้นที่ 1-3 มีลักษณะเปิดโล่ง ไม่ปิดทึบ มีลมพัดผ่าน ตลอดเวลา สามารถระบายอากาศอย่างสะดวกตลอดเวลา มิให้เกิดการ สะสมของมลพิษ	✓	โครงการจัดที่จอดรถชั้นที่ 1-3 ที่เปิดโล่ง ระบายอากาศได้ดี	ภาพที่ 2-3

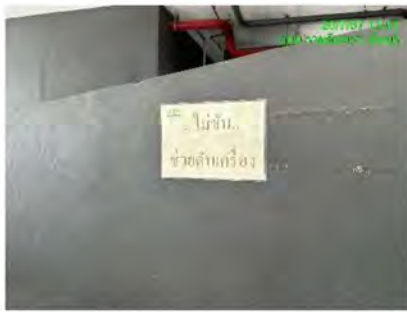
2. ติดตั้งป้ายห้ามติดเครื่องยนต์ทิ้งไว้ภายในบริเวณพื้นที่จอดรถ ให้ สามารถสังเกตได้อย่างชัดเจนและทั่วถึง	✓	โครงการติดตั้งป้ายห้ามติดเครื่องยนต์ทิ้งไว้ภายในบริเวณ พื้นที่จอดรถ ที่สามารถสังเกตได้อย่างชัดเจนและทั่วถึง	ภาพที่ 2-4

ภาพที่ 2-4 ป้ายห้ามติดเครื่องยนต์ทิ้งไว้ ภาพที่ 2-5 สันนุนเพื่อลดความเร็ว

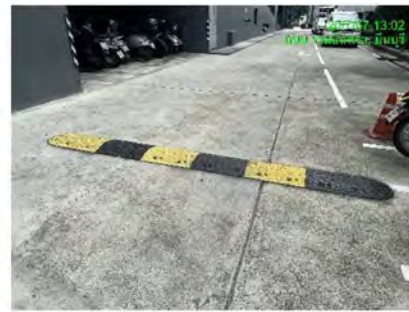
1.3 เสียง	1. จัดให้มีการทำสันนูลชะลอความเร็วของรถบนถนนภายในโครงการ เพื่อชะลอความเร็วของรถ และลดเสียงจากการวิ่งของรถ	✓ โครงการได้จัดทำสันนูลชะลอความเร็วของรถบนถนนภายในโครงการ		ภาพที่ 2-5

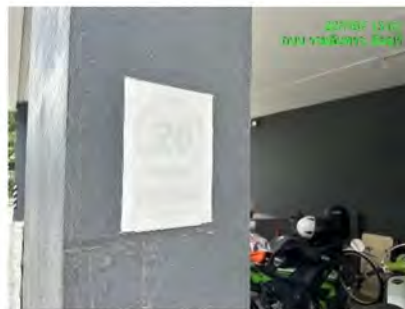
ภาพที่ 2-6 ป้ายจำกัดความเร็ว

3. ควบคุมความเร็วของรถภายในโครงการ เช่น ป้ายจำกัดความเร็ว สันนุลดความเร็ว เพื่อไม่ให้เกิดการฟุ้งกระจายของฝุ่นบนผิวถนน	✓ โครงการติดตั้งป้ายจำกัดความเร็ว และจัดทำสันนูลเพื่อลดความเร็ว ไว้บริเวณถนนภายในโครงการ		ภาพที่ 2-6

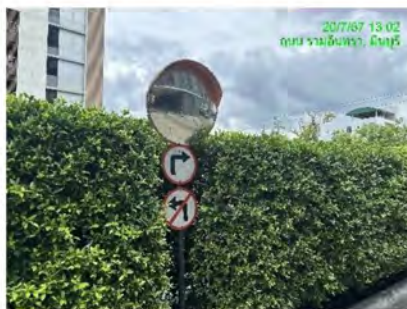
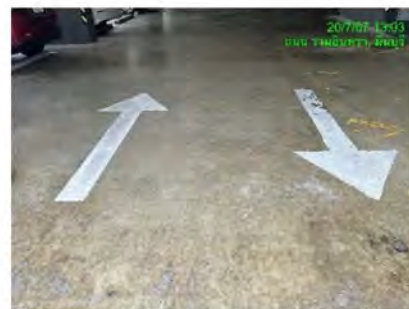
ภาพที่ 2-7 ป้ายและสัญลักษณ์จราจร

4. จัดทำป้ายและสัญลักษณ์จราจรบนพื้นทางให้ชัดเจนและไม่ ก่อให้เกิดความสับสนของผู้ขับขี่ ทำให้การเคลื่อนตัวของรถในโครงการ และบริเวณทางเข้า-ออกโครงการสามารถทำได้อย่างดีและปลอดภัย	✓	โครงการได้จัดทำป้ายและสัญลักษณ์จราจรบนพื้นถนน และ บริเวณทางเข้า-ออกโครงการไว้อย่างชัดเจน	ภาพที่ 2-7

4. จัดทำป้ายและสัญลักษณ์จราจรบนพื้นทางให้ชัดเจนและไม่ก่อให้เกิดความสับสนของผู้ขับขี่ ทำให้การเคลื่อนตัวของรถในโครงการและบริเวณทางเข้า-ออกโครงการ สามารถทำได้อย่างดีและปลอดภัย	✓ โครงการได้จัดทำป้ายและสัญลักษณ์จราจรบนพื้นถนน และบริเวณทางเข้า-ออกโครงการไว้อย่างชัดเจน		ภาพที่ 2-7

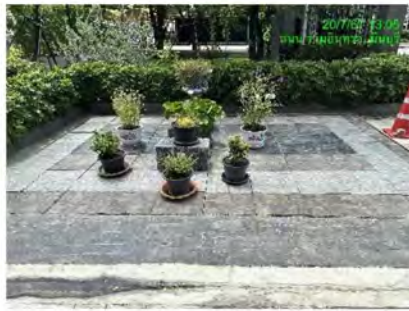
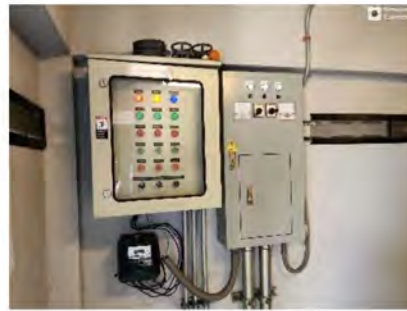
ภาพที่ 2-10 ระบบบำบัดน้ำเสีย

1.4 คุณภาพน้ำ	1. จัดให้มีระบบบำบัดน้ำเสีย จำนวน 1 ชุด เป็นระบบบำบัดน้ำเสียชนิดตะกอนเร่ง (Activated Sludge) จำนวน 1 ชุด ออกแบบให้รองรับน้ำเสียได้ 180 ลูกบาศก์เมตร/วัน รองรับน้ำเสียจากโครงการปริมาณ 156 ลูกบาศก์เมตร/วัน ได้อย่างเพียงพอ	✓ โครงการจัดให้มีระบบบำบัดน้ำเสีย จำนวน 1 ชุด เป็นระบบบำบัดน้ำเสียชนิดตะกอนเร่ง (Activated Sludge)		ภาพที่ 2-10

3.3 การบำบัดน้ำเสีย	1. โครงการจัดให้มีระบบบำบัดน้ำเสีย จำนวน 1 ชุด เป็นระบบบำบัดน้ำเสียชนิดตะกอนเร่ง (Activated Sludge) จำนวน 1 ชุด ออกแบบให้รองรับน้ำเสียได้ 180 ลูกบาศก์เมตร/วัน รองรับน้ำเสีย ปริมาณ 156 ลูกบาศก์เมตร/วัน ได้อย่างเพียงพอ	✓ โครงการจัดให้มีระบบบำบัดน้ำเสีย จำนวน 1 ชุด เป็นระบบบำบัดน้ำเสียชนิดตะกอนเร่ง (Activated Sludge) จำนวน 1 ชุด ออกแบบให้รองรับน้ำเสียได้ 180 ลูกบาศก์เมตร/วัน รองรับน้ำเสีย ปริมาณ 156 ลูกบาศก์เมตร/วัน ได้อย่างเพียงพอ		ภาพที่ 2-10

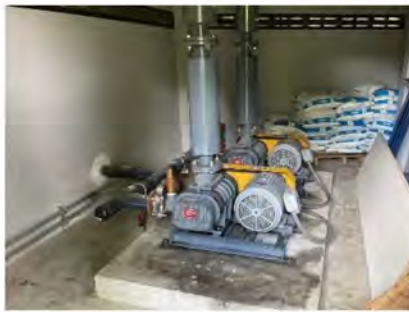
ภาพที่ 2-11 Aeration Tank

5. จัดให้มี Media ในส่วนเติมอากาศหลัก (Aeration Tank) เพื่อเพิ่มประสิทธิภาพในการบำบัดน้ำเสีย โดยใช้สื่อชีวภาพเป็นตัวกลางเพื่อให้จุลินทรีย์ชนิดใช้อากาศช่วยในการย่อยสลายสารอินทรีย์ยึดเกาะเป็นฟิล์มชีวภาพ โดยตัวกลางมีปริมาตร 20.41 ลูกบาศก์เมตร มีพื้นที่ผิว 2,142.86 ตารางเมตร มีพื้นที่ผิวจำเพาะ 105 ตารางเมตร/ลูกบาศก์เมตร	✓ โครงการได้จัดให้มี Media ในส่วนเติมอากาศหลัก (Aeration Tank) เพื่อเพิ่มประสิทธิภาพในการบำบัดน้ำเสีย โดยใช้สื่อชีวภาพเป็นตัวกลาง		ภาพที่ 2-11

5. จัดให้มี Media ในส่วนเติมอากาศหลัก (Aeration Tank) เพื่อเพิ่มประสิทธิภาพในการบำบัดน้ำเสีย โดยใช้สื่อชีวภาพเป็นตัวกลางเพื่อให้จุลินทรีย์ชนิดใช้อากาศช่วยในการย่อยสลายสารอินทรีย์ยึดเกาะเป็นฟิล์มชีวภาพ โดยตัวกลางมีปริมาตร 20.41 ลูกบาศก์เมตร มีพื้นที่ผิว 2,142.86 ตารางเมตร มีพื้นที่ผิวจำเพาะ 105 ตารางเมตร/ลูกบาศก์เมตร	✓ โครงการได้จัดให้มี Media ในส่วนเติมอากาศหลัก (Aeration Tank) เพื่อเพิ่มประสิทธิภาพในการบำบัดน้ำเสีย		ภาพที่ 2-11

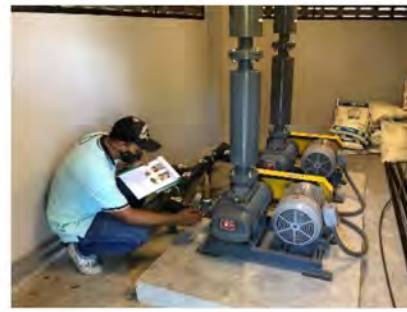
ภาพที่ 2-12 เจ้าหน้าที่ดูแลรักษาระบบ
บำบัดน้ำเสีย

2. จัดให้มีเจ้าหน้าที่ที่มีความรู้ความชำนาญ ดูแลรักษาและควบคุมระบบบำบัดน้ำเสียของโครงการให้ทำงานได้อย่างต่อเนื่องและมีประสิทธิภาพ	✓ จัดให้มีเจ้าหน้าที่ที่มีความรู้ความชำนาญ ดูแลรักษาและควบคุมระบบบำบัดน้ำเสียของโครงการให้ทำงานได้อย่างต่อเนื่องและมีประสิทธิภาพ		ภาพที่ 2-12

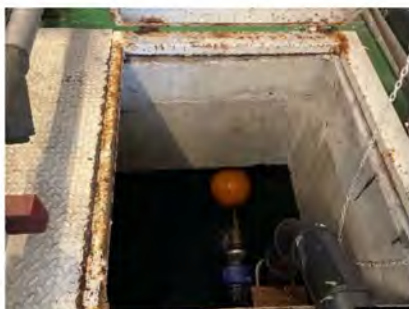
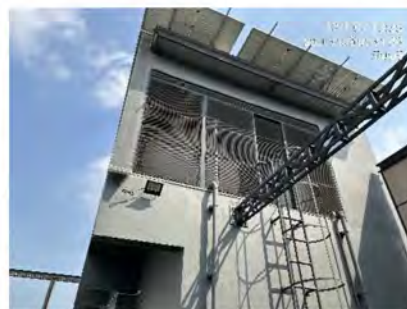
ภาพที่ 2-13 น้ำสำรองเก็บไว้ในถังเก็บน้ำใต้ดิน และถังเก็บน้ำชั้นดาดฟ้า

3. คุณค่าการใช้ประโยชน์ ของมนุษย์				
3.1 การใช้น้ำ	1. จัดให้มีน้ำสำรองเก็บไว้ในถังเก็บน้ำใต้ดิน และถังเก็บน้ำชั้นตาดฟ้า โดยสำรองน้ำใช้ได้นานประมาณ 1.2 วัน (ไม่น้อยกว่า 1 วัน)	✓	โครงการได้จัดให้มีน้ำสำรองเก็บไว้ในถังเก็บน้ำใต้ดิน และถัง เก็บน้ำชั้นตาดฟ้า ตามเงื่อนไขที่กำหนด	ภาพที่ 2-13

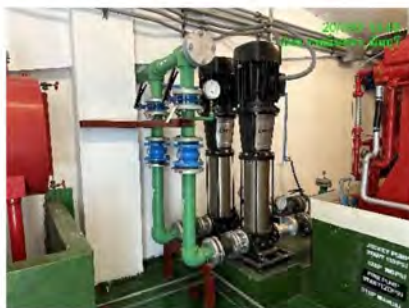
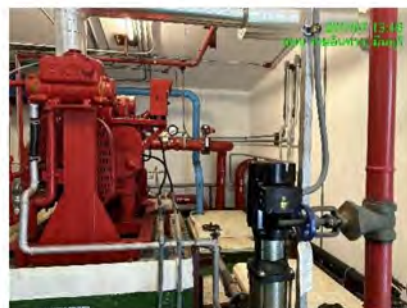
ภาพที่ 2-14 ระบบสูบน้ำในอาคาร

2. จัดให้มีระบบสูบน้ำในอาคารซึ่งทำหน้าที่สูบน้ำโดยไม่ดึงน้ำใช้ มาจากท่อประปาโดยตรง และควบคุมการจ่ายน้ำด้วยระบบตั้งเวลา ซึ่ง กำหนดเวลาการสูบน้ำในช่วง 24.00 - 05.00 น. ซึ่งอยู่นอกช่วงเวลา ที่ผู้พักอาศัยใกล้เคียงมีการใช้น้ำมาก	✓	โครงการจัดให้มีระบบสูบน้ำในอาคาร และควบคุมการจ่ายน้ำ ด้วยระบบตั้งเวลา ซึ่งกำหนดเวลาการสูบน้ำในช่วง 24.00 - 05.00 น.	ภาพที่ 2-14

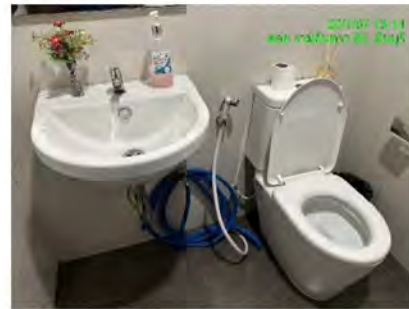
ภาพที่ 2-18 สุขภัณฑ์ประหยัดน้ำ

4. ออกแบบโดยเลือกใช้สุขภัณฑ์ที่ประหยัดน้ำ หรืออุปกรณ์ที่มี ประสิทธิภาพสูงทั้งก๊อกประหยัดน้ำ ชักโครกและหัวฉีดประหยัดน้ำ	✓	โครงการเลือกใช้สุขภัณฑ์ที่ประหยัดน้ำ หรืออุปกรณ์ที่มี ประสิทธิภาพสูงทั้งก๊อกประหยัดน้ำ ชักโครกและหัวฉีด ประหยัดน้ำ	ภาพที่ 2-18

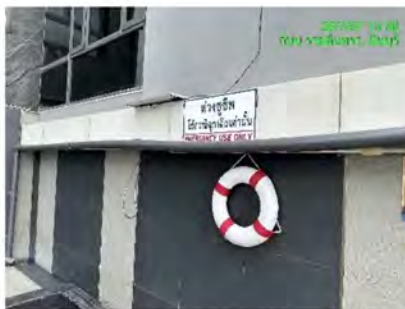
ภาพที่ 2-23 อุปกรณ์ประจำสระว่ายน้ำ

5) จัดให้มีอุปกรณ์ประจําสระว่ายน้ำ ซึ่งอยู่ในตำแหน่งที่เห็น ชัดเจนและนำมาใช้ได้ทันที โดยอุปกรณ์ที่จัดให้มี ได้แก่ - ไม้ช่วยชีวิต ยาวไม่น้อยกว่า 3.5 เมตร น้ำหนักเบา อย่าง น้อย 1 อัน - ห่วงชูชีพ ขนาดเส้นผ่านศูนย์กลางภายในไม่น้อยกว่า 18 นิ้ว ผูกไว้กับเชือกยาวไม่น้อยกว่า 18 เมตร (ไม่น้อยกว่า 18 เมตร ซึ่ง เป็นความยาวของสระ) - โฟมช่วยชีวิตอย่างน้อย 2 อัน	✓ โครงการได้จัดให้มีอุปกรณ์ประจําสระว่ายน้ำ ครบถ้วน ถูกต้องตามที่กำหนด		ภาพที่ 2-23

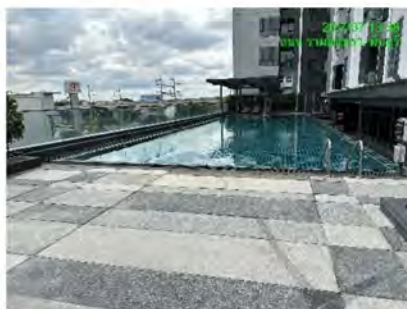
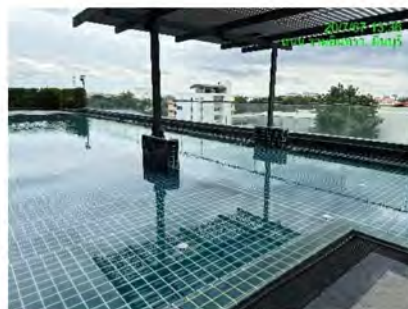
ภาพที่ 2-29 โครงสร้างของสระว่ายน้ำ

3.2.2 โครงสร้าง สระว่ายน้ำ	1. มาตรการด้านโครงสร้าง			
	1) โครงสร้างของสระว่ายน้ำเป็นคอนกรีตเสริมเหล็ก มีความมั่นคงแข็งแรง น้ำซึมไม่ได้ ผนังเรียบอยู่ในสภาพดี และทำความสะอาดง่าย	✓ โครงสร้างของสระว่ายน้ำเป็นคอนกรีตเสริมเหล็ก มีความมั่นคงแข็งแรง น้ำซึมไม่ได้ ผนังเรียบอยู่ในสภาพดี และทำความสะอาดง่าย		ภาพที่ 2-29

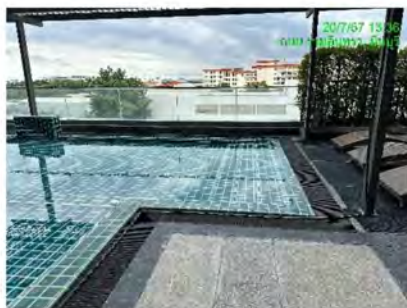
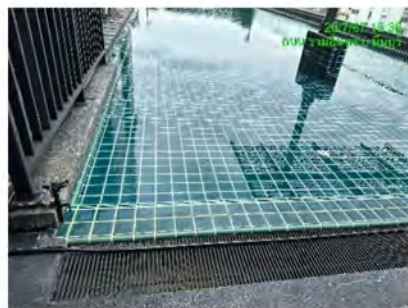
ภาพที่ 2-30 รางระบายน้ำล้นมีฝาปิด
รอบสระว่ายน้ำ

2) จัดให้มีรางระบายน้ำล้นมีฝาปิดรอบสระว่ายน้ำ ความกว้าง 60 เซนติเมตร ไม่เป็นสนิม แข็งแรงทำความสะอาดง่าย อยู่ในสภาพดีและไม่มีน้ำล้นออกจากราง	✓ จัดให้มีรางระบายน้ำล้นมีฝาปิดรอบสระว่ายน้ำ ความกว้าง 60 เซนติเมตร ไม่เป็นสนิม แข็งแรงทำความสะอาดง่าย อยู่ในสภาพดีและไม่มีน้ำล้นออกจากราง		ภาพที่ 2-30
