## ภาคผนวกที่ 7

ภาพถ่ายผลการปฏิบัติตามมาตรการป้องกันและแก้ไขผลกระทบสิ่งแวดล้อม และมาตรการติดตามตรวจสอบคุณภาพสิ่งแวดล้อม  
โครงการ SALADAENG ONE (ระยะดำเนินการ)  
ประจำเดือนมกราคม – มิถุนายน 2567

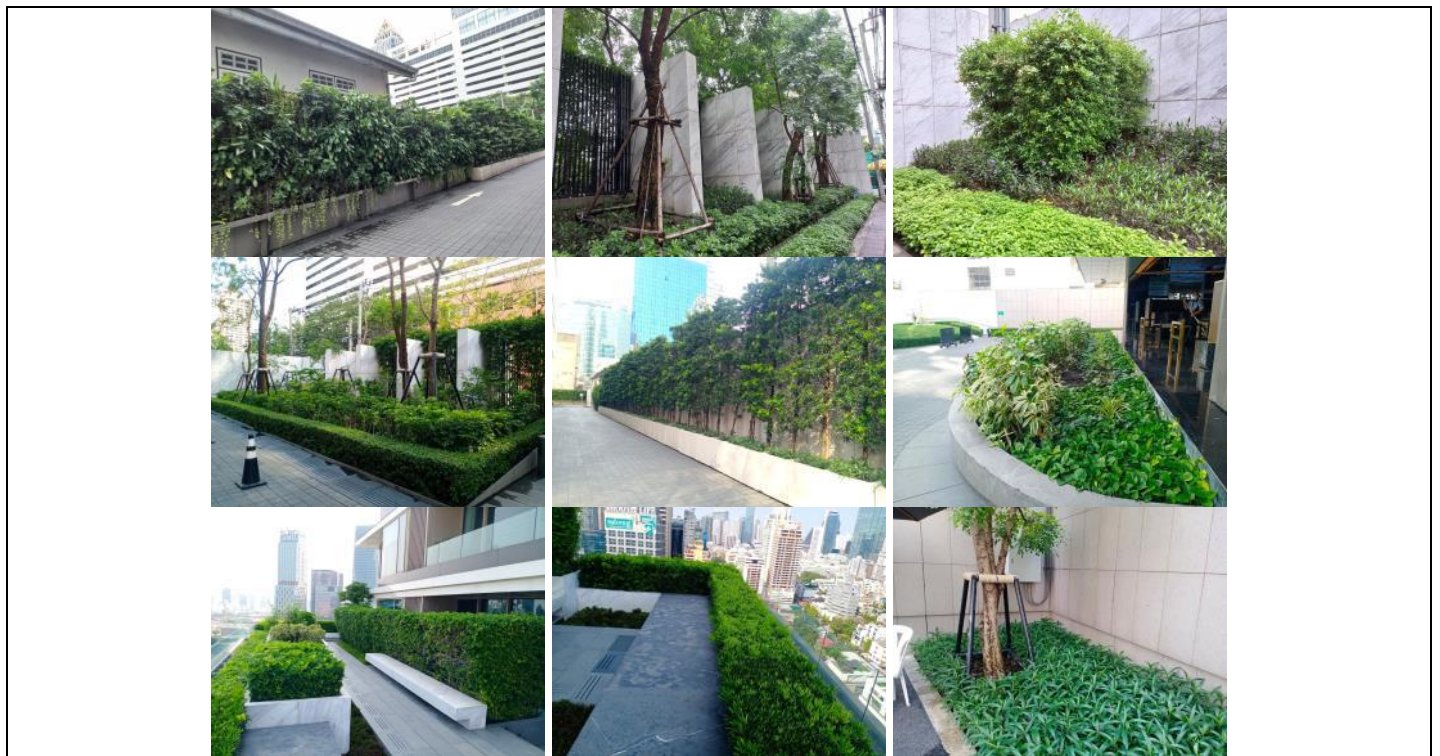
รูปที่ ผ7.1 พื้นที่สีเขียว บริเวณชั้นล่าง ชั้นที่ 16 ชั้นที่ 21 และชั้นที่ 25

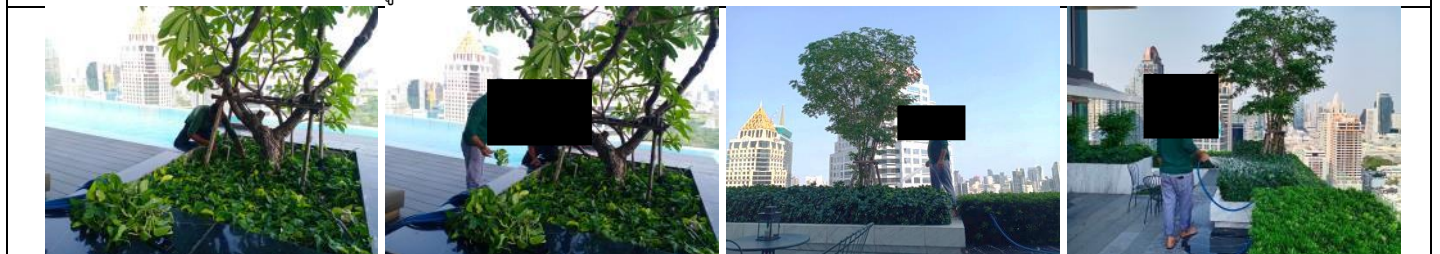
รูปที่ ผ7.2 เจ้าหน้าที่ดูแลพื้นที่สีเขียว

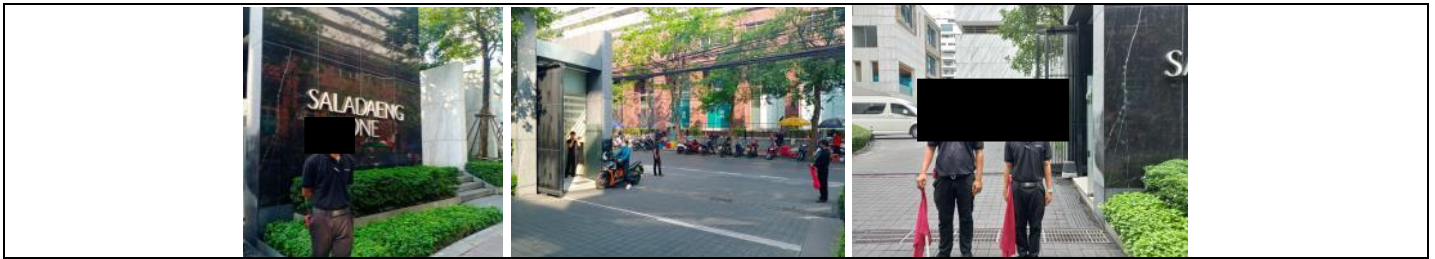
รูปที่ ผ7.4 เจ้าหน้าที่รักษาความปลอดภัย

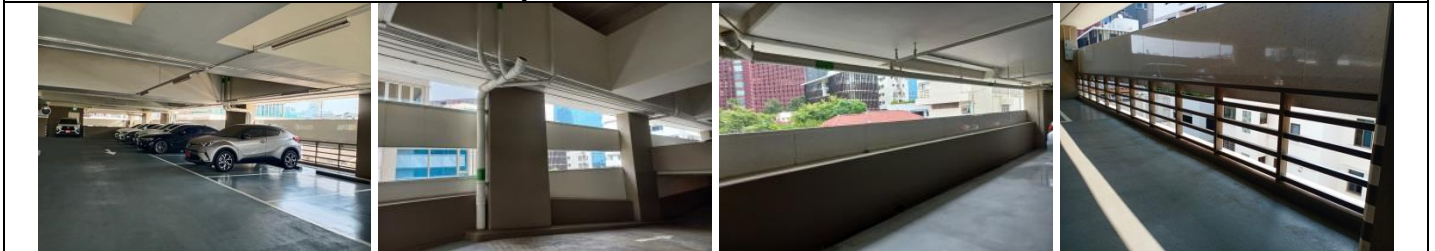
รูปที่ ผ7.5 ช่องระบายอากาศบริเวณพื้นที่จอดรถ

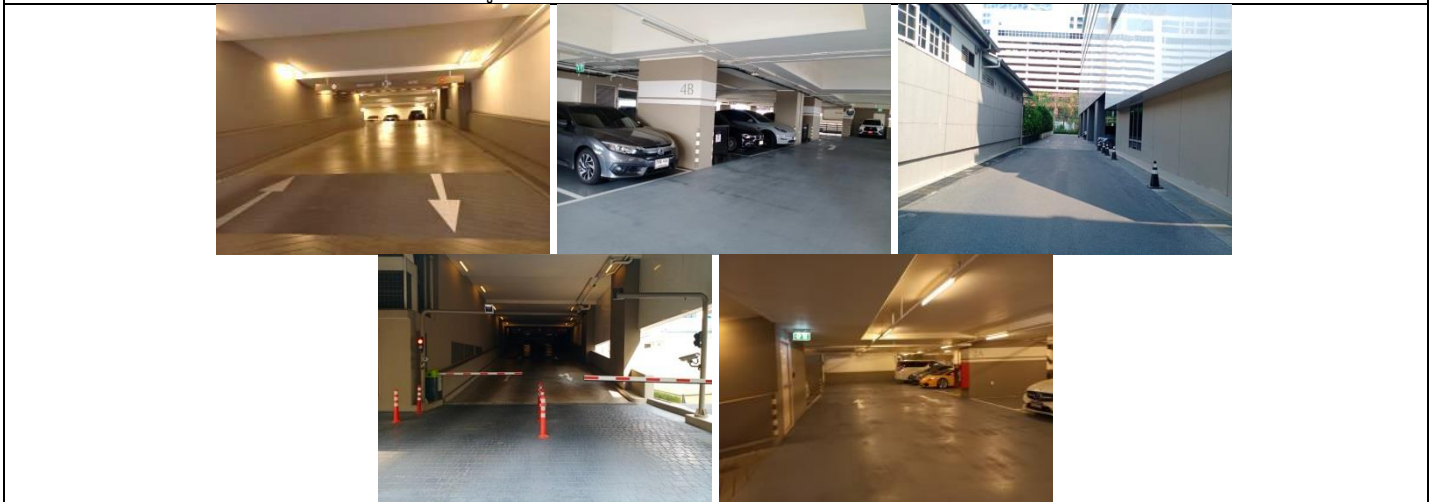
รูปที่ ผ7.6 สภาพถนนและทางเดินรถภายในโครงการ

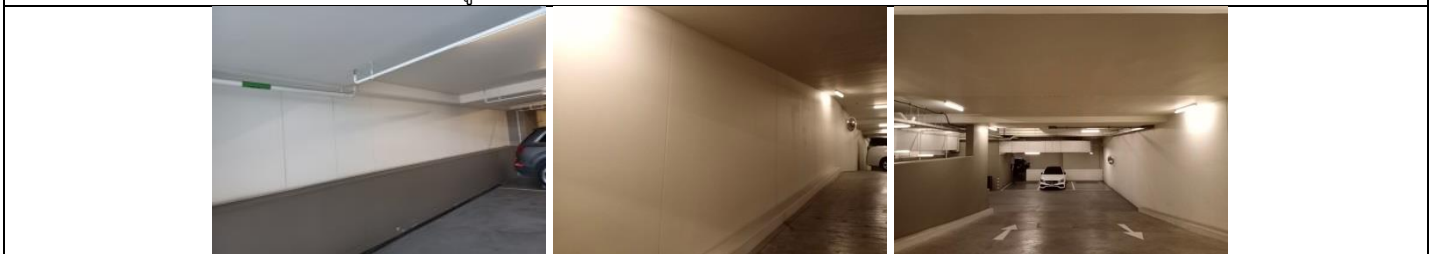
รูปที่ ผ7.7 ผนังกำแพงโดยรอบชั้นจอดรถ

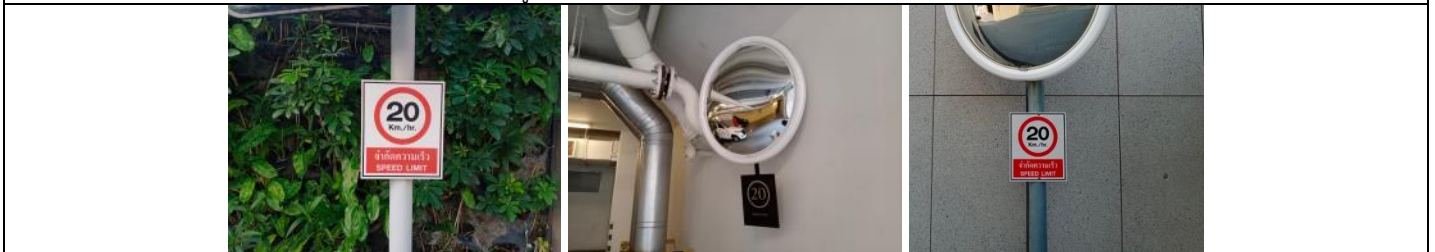
รูปที่ ผ7.8 ป้ายจำกัดความเร็ว 20 กม./ชม.

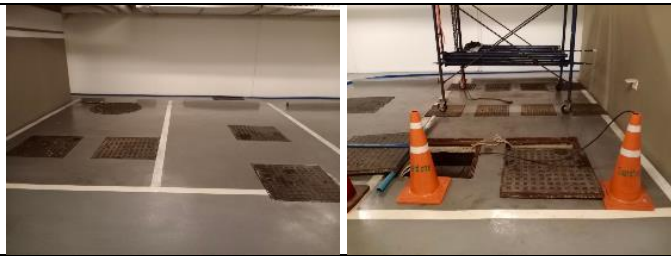
รูปที่ ๗7.9 ระบบบำบัดน้ำเสียรวมชนิดตะกอนเร่ง (Activated Sludge)

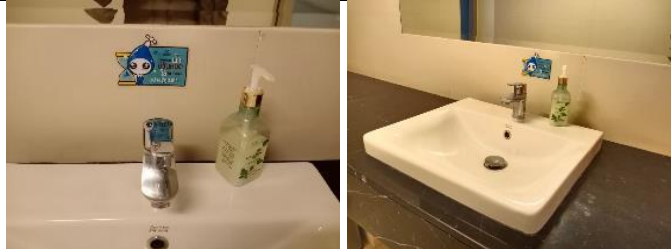
รูปที่ ๗7.10 ป้ายรณรงค์ประหยัดน้ำ

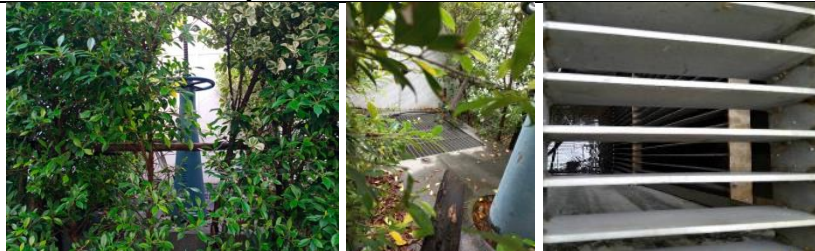
รูปที่ ๗7.11 ตะแกรงดักมูลฝอย

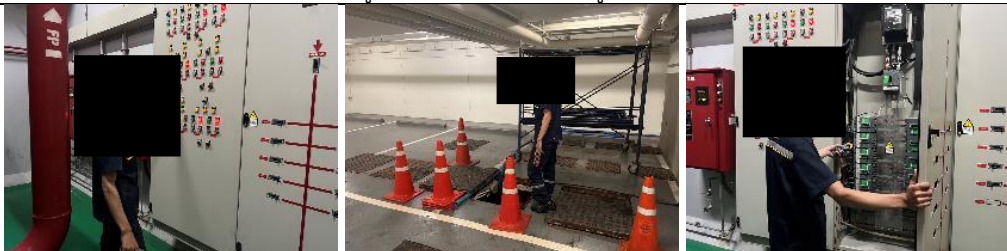
รูปที่ ๗7.12 เจ้าหน้าที่ดูแลระบบบำบัดน้ำเสีย

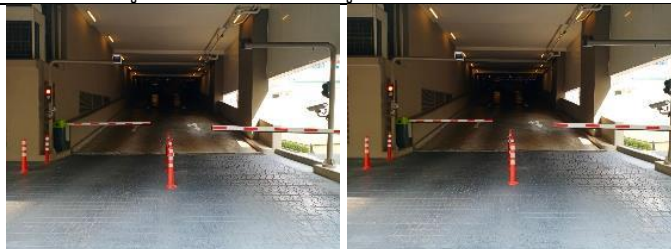
รูปที่ ๗7.13 ระบบไม้กั้นรถอัตโนมัติแบบบลูทูธ (Bluetooth Barrier Gate)

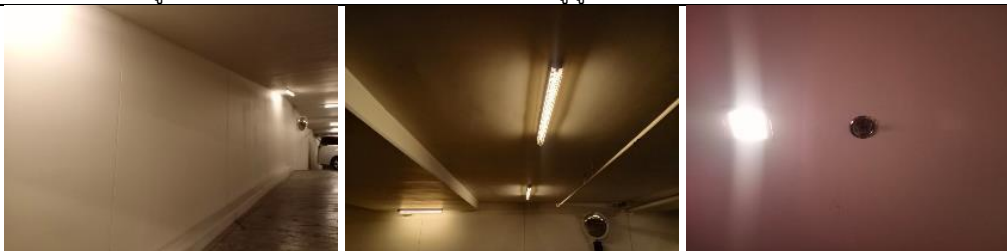
รูปที่ ๗7.14 ไฟฟ้าแสงสว่างของโครงการ

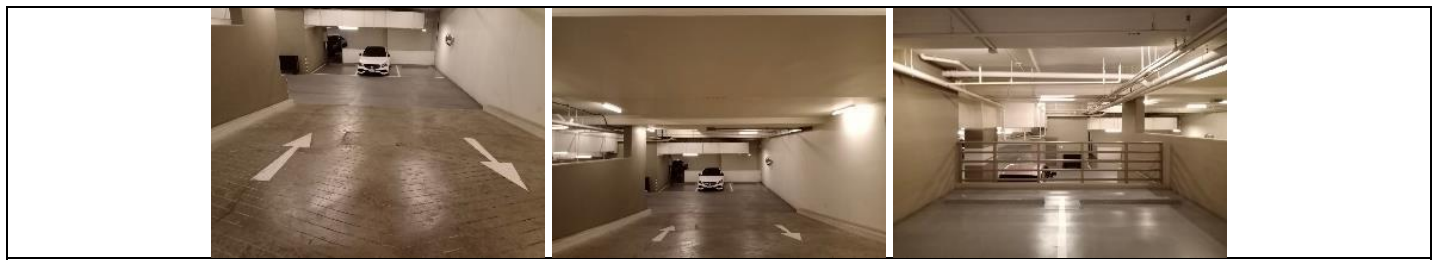
รูปที่ ๗7.15 สัญลักษณ์ทิศทางการจราจรบนพื้นถนนและสีคั่นขอบทางของถนน

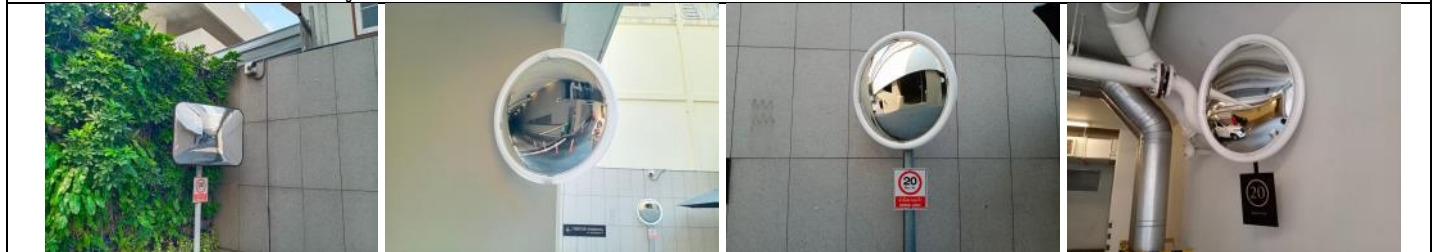
รูปที่ ๗7.16 กระจากงานปูนสะท้อน

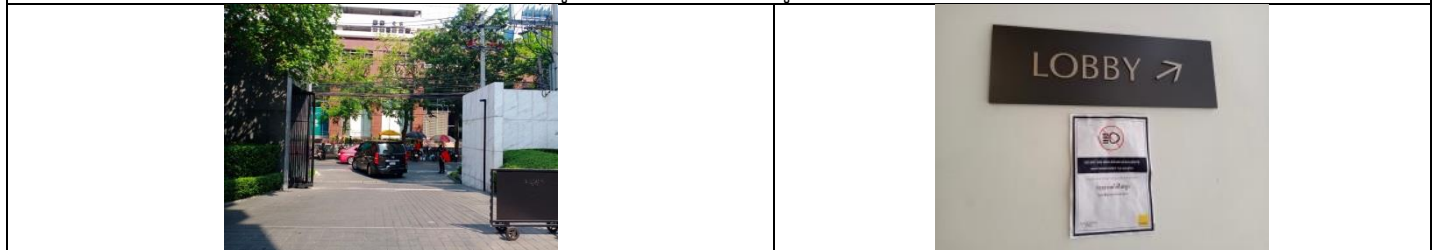
รูปที่ ๗7.17 ปากทางเข้า-ออกโครงการ

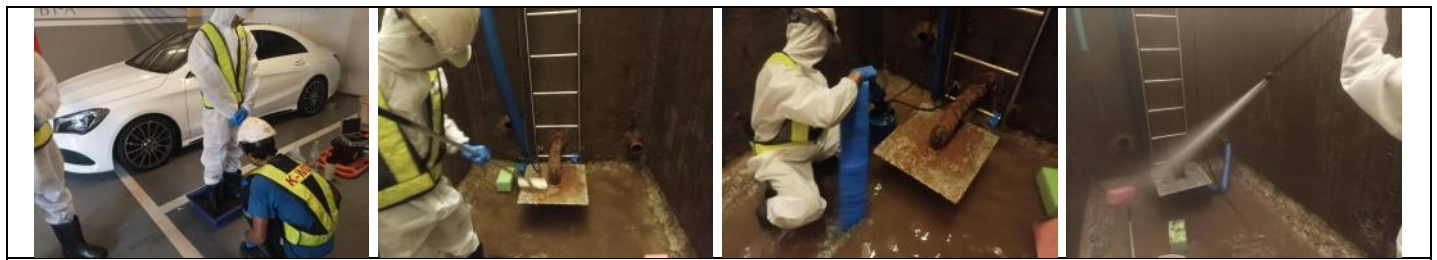
รูปที่ ผ7.21 การล้างถังเก็บน้ำใช้

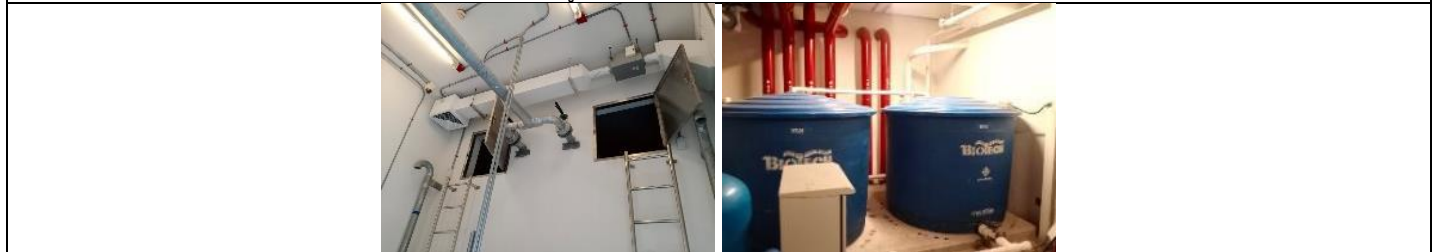
รูปที่ ผ7.22 ถังเก็บน้ำใช้บริเวณดาดฟ้า และชั้นใต้ดิน

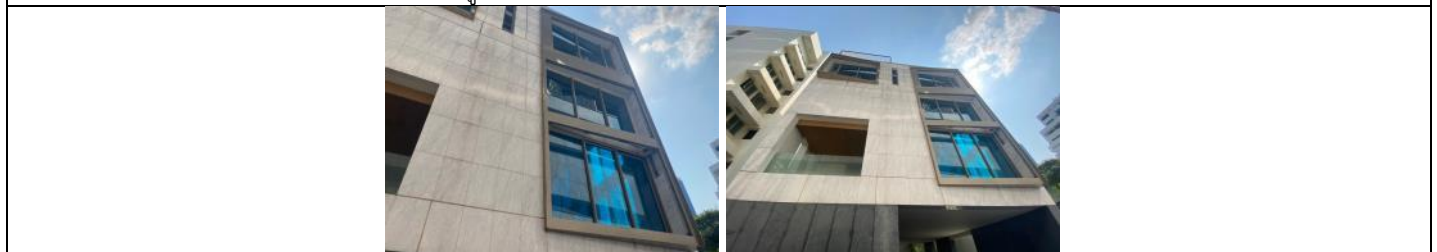
รูปที่ ผ7.23 กระฉกในห้องพัก

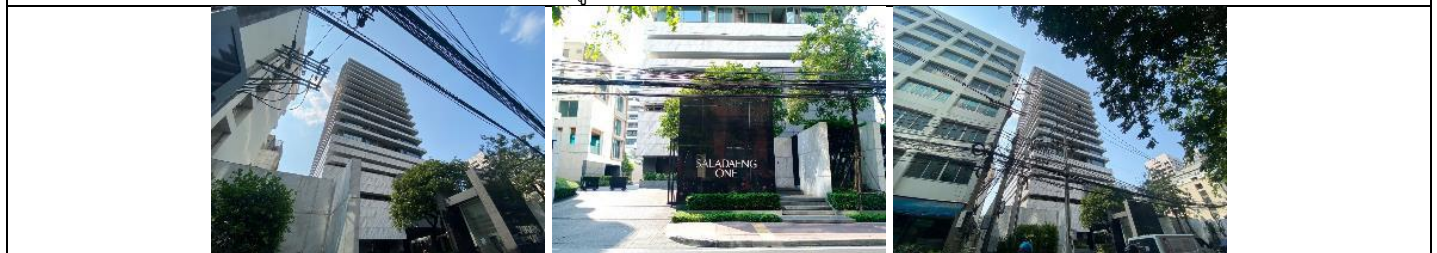
รูปที่ ผ7.24 อาคารโครงการ

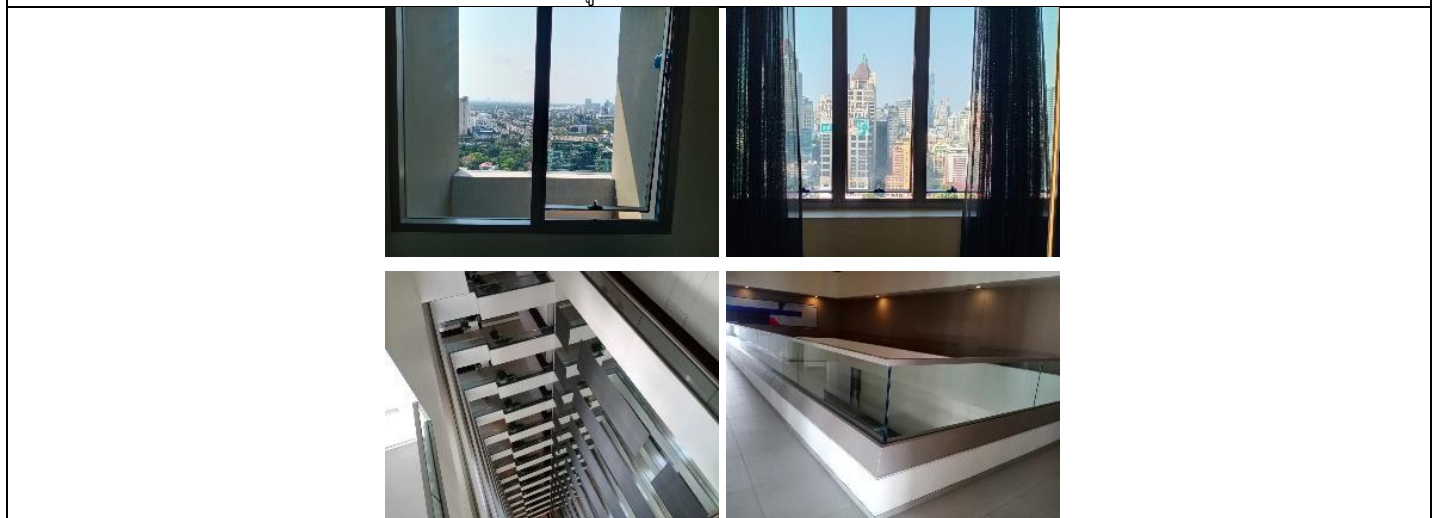
รูปที่ ผ7.25 บริเวณภายในตัวอาคารภายในแต่ละชั้น
