ภาคผนวกที่ 7

ภาพถ่ายผลการปฏิบัติตามมาตรการป้องกันและแก้ไขผลกระทบสิ่งแวดล้อม
และติดตามตรวจสอบคุณภาพสิ่งแวดล้อม ระยะก่อสร้างฐานราก (ช่วงที่ 2)

ภาพถ่ายผลการปฏิบัติตามมาตรการป้องกันและแก้ไขผลกระทบสิ่งแวดล้อม และติดตามตรวจสอบคุณภาพสิ่งแวดล้อม
โครงการ 125 SATHORN (125 สาทร) ระยะก่อสร้างฐานราก ช่วงที่ 2 ประจำเดือนมกราคม-มิถุนายน 2567

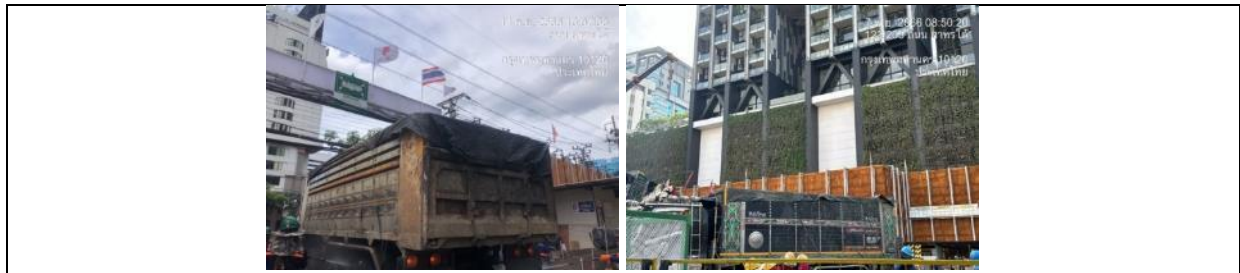
รูปที่ ๗.๗ คลุมผ้าใบรถยนต์ขนส่งเศษคอนกรีตและดิน

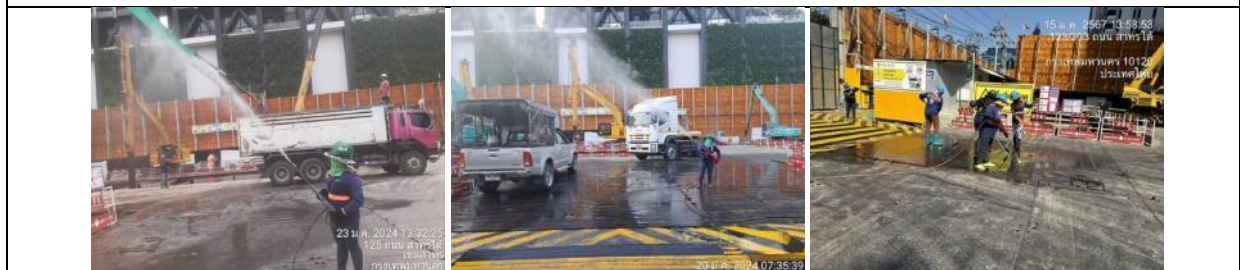
รูปที่ ๗.๙ คนงานฉีดพรมน้ำบริเวณพื้นที่ก่อสร้าง

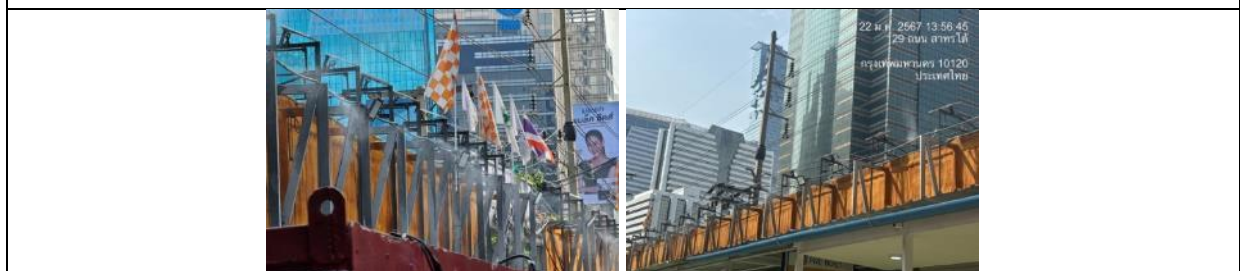
รูปที่ ๗.๑๐ ระบบพ่นละอองสเปรย์น้ำกันฝุ่น

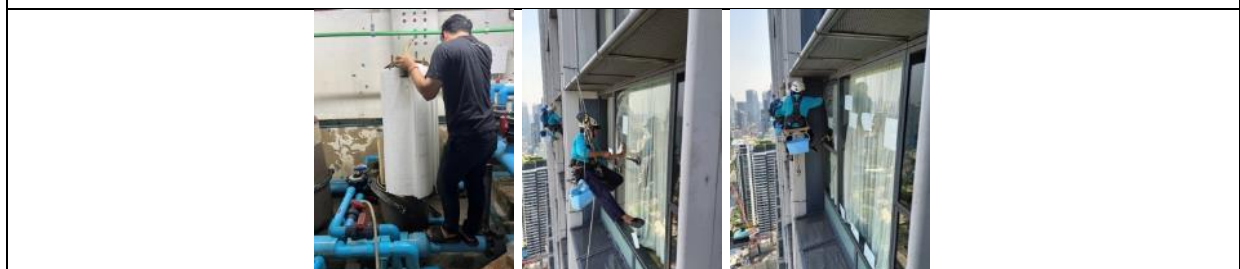
รูปที่ ๗.๑๑ การทำความสะอาดบริเวณสระว่ายน้ำ และผนังด้านทิศเหนือของโครงการเดอะเมท

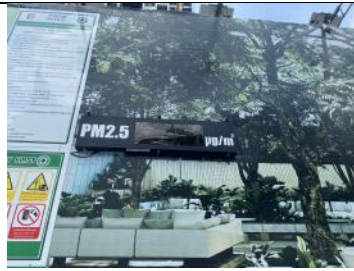
รูปที่ ผ7.11 ป้ายไฟแสดงผลการติดตามสถานการณ์คุณภาพอากาศ PM 2.5

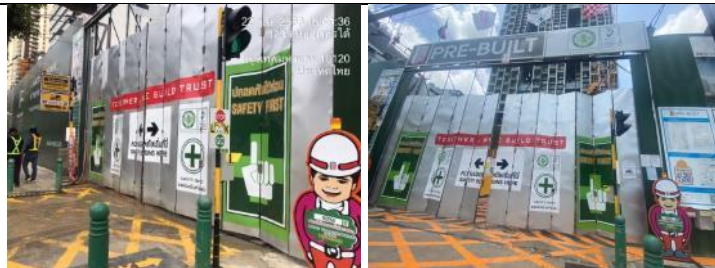
รูปที่ ผ7.12 บริเวณปากทางเข้า-ออก ของโครงการ

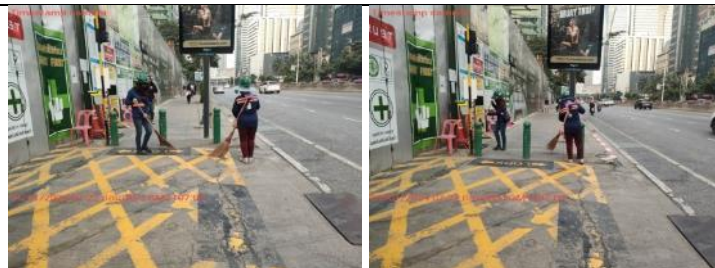
รูปที่ ผ7.13 คนงานคอยกวาดเศษดิน ทราาย ที่ตกหล่น บริเวณด้านหน้าโครงการ

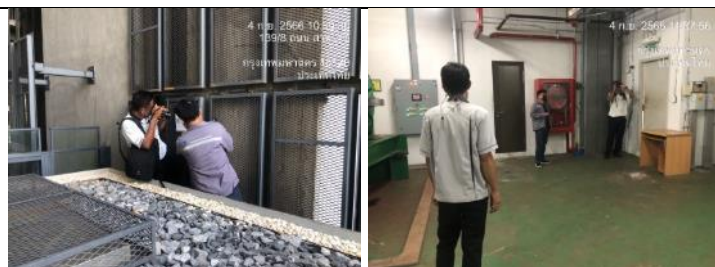
รูปที่ ผ7.15 เจ้าหน้าที่ บริษัท พรีเมียม จำกัด (มหาชน) (ผู้รับเหมาก่อสร้าง) เข้าตรวจสอบอาคารอาคารชุดพักอาศัยเดอะเมธ
และสถานเอกอัครราชทูตสิงคโปร์ (ก่อนก่อสร้าง)

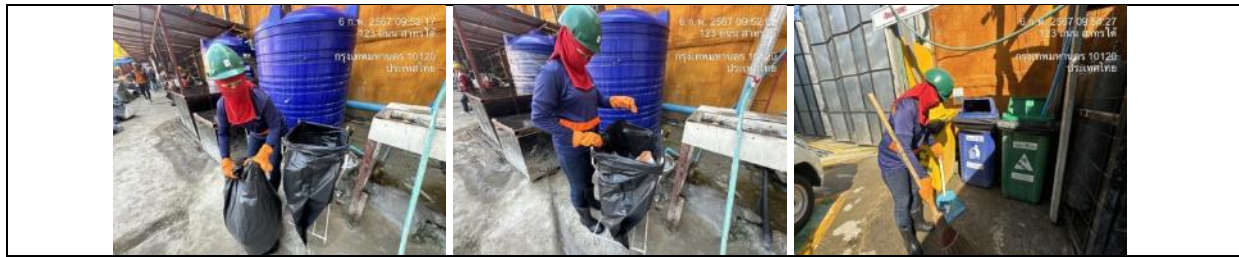
รูปที่ ๗7.30 คนงานคอยตรวจสอบความสะอาดของที่ติดตั้งขยะ และถุงรับรองมูลฝอย บริเวณพื้นที่พักมูลฝอย

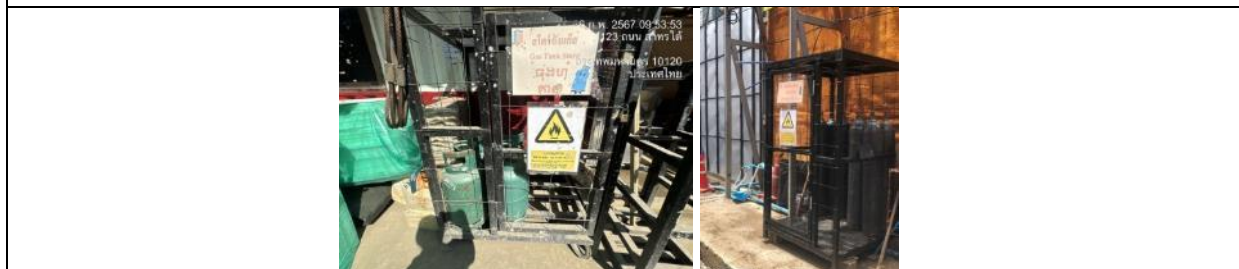
รูปที่ ๗7.31 พื้นที่สำหรับเก็บวัตถุไวไฟโดยเฉพาะ พร้อมทั้งติดป้ายเตือน “ระวังวัตถุไวไฟ”

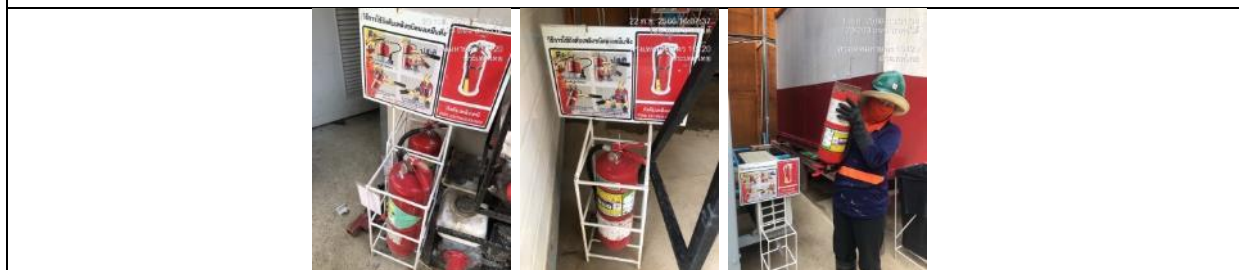
รูปที่ ๗7.35 ถังดับเพลิงเคมี ป้ายแนะนำการใช้ถังดับเพลิง พร้อมทั้งทำการตรวจถังดับเพลิง

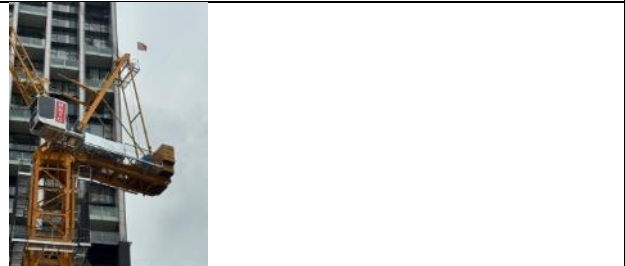
รูปที่ ผ7.57 เพาเวอร์เครนภายในพื้นที่โครงการ

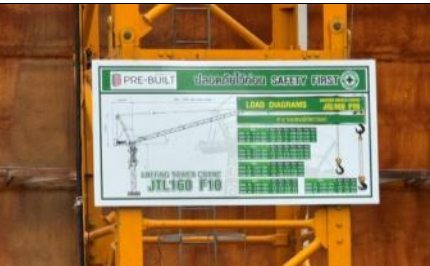
รูปที่ ผ7.58 แผนการยกก่อนการทำงาน

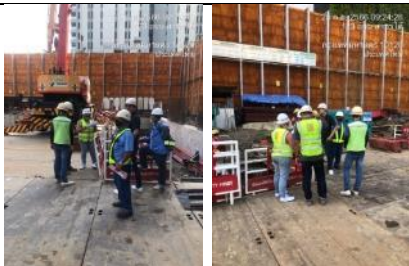
รูปที่ ผ7.74 การเดินตรวจหน่วยงานก่อสร้างของฝ่ายความปลอดภัยและฝ่ายก่อสร้างทุกๆ สัปดาห์
