ผลการปฏิบัติตามมาตรการป้องกันและแก้ไขผลกระทบสิ่งแวดล้อม

ตารางที่ 2.1-1 ผลการปฏิบัติตามมาตรการป้องกันและแก้ไขผลกระทบสิ่งแวดล้อม (ระยะดำเนินการ) ระหว่างเดือน มกราคม มิถุนายน 2567

รายงานผลการปฏิบัติตามมาตรการป้องกันและแก้ไขผลกระทบสิ่งแวดล้อมและมาตรการติดตามตรวจสอบผลกระทบสิ่งแวดล้อม
: โครงการ The Nest Sukhumvit 64 (เฟส 1) (ระยะดำเนินการ) ประจำเดือน มกราคม มิถุนายน 2567

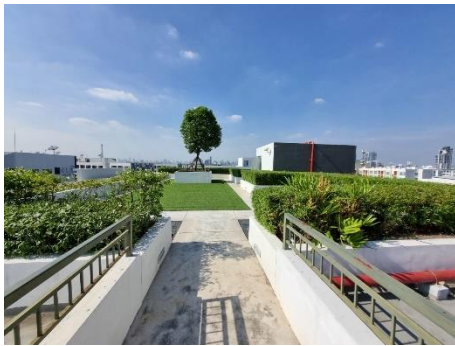
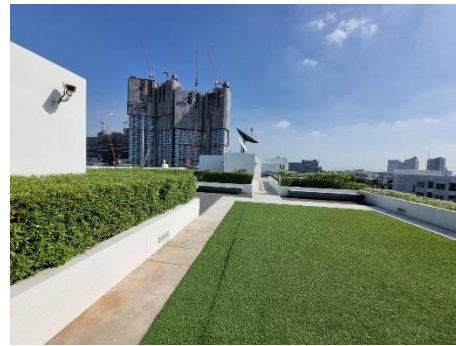
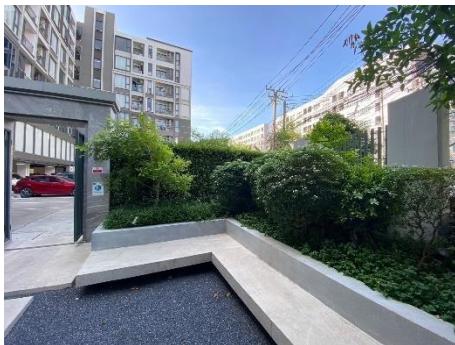
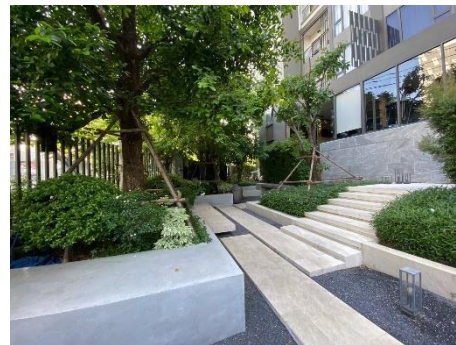
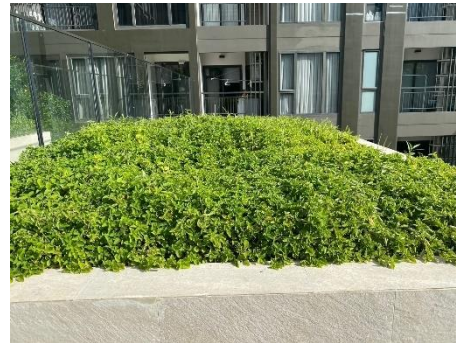
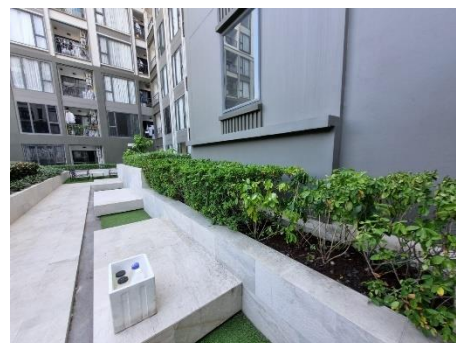
รูปที่ 2.1-1 พื้นที่สีเขียวภายในโครงการ

6) จัดให้มีพื้นที่สีเขียว ซึ่งแบ่งออกเป็น 2 ส่วน คือ 1) พื้นที่โครงการส่วนที่ 1 จัดให้มีพื้นที่สีเขียวอยู่ที่ชั้นที่ 1 ขนาดพื้นที่ 644.47 ตร.ม. อยู่บริเวณชั้น 2 (ชั้นสโรวายน์) ขนาดพื้นที่ 157.88 ตร.ม. บริเวณชั้น 3 ขนาดพื้นที่ 21.82 ตร.ม. และบริเวณชั้นดาดฟ้า ขนาดพื้นที่ 239.65 ตร.ม. รวมพื้นที่สีเขียวทั้งหมด 1,063.82 ตร.ม. อัตราส่วนพื้นที่สีเขียวต่อผู้พักอาศัย 1.03 ตร.ม./คน โดยพื้นที่สีเขียวบริเวณชั้นล่างคิดเป็นร้อยละ 51.88 ของพื้นที่สีเขียวทั้งหมด (ไม่น้อยกว่าร้อยละ 50 ของพื้นที่สีเขียวทั้งหมด) และบริเวณชั้นล่างปลูกไม้ยืนต้น 619.85 ตร.ม.	โครงการจัดให้มีพื้นที่สีเขียวอยู่ที่ชั้นที่ 1 และพื้นที่สีเขียวอยู่บริเวณชั้น 2 (ชั้นสโรวายน์) บริเวณชั้นดาดฟ้า โดยบริเวณชั้นล่างปลูกไม้ยืนต้น ไม้พุ่ม ไม้คลุมดิน และจัดให้มีเจ้าหน้าที่ดูแลรักษาพื้นที่สีเขียวภายในโครงการให้มีความสวยงามอยู่เสมอ	-	รูปที่ 2.1-1

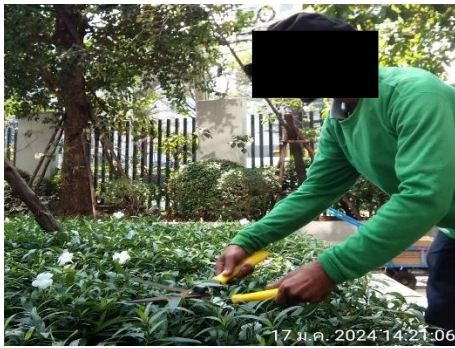
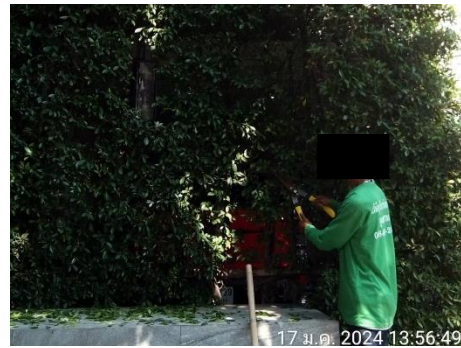
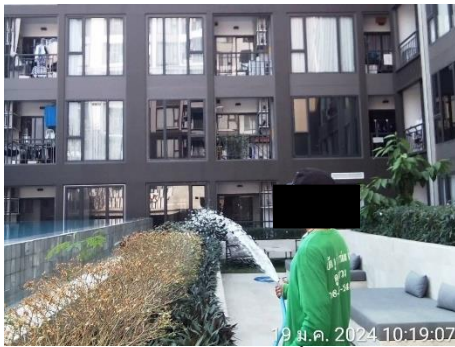
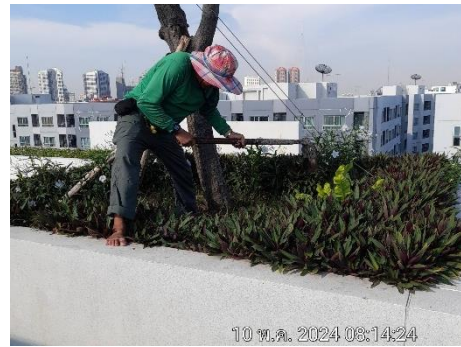
รูปที่ 2.1-2 การดูแลพื้นที่สีเขียวภายในโครงการ

2) จัดให้มีเจ้าหน้าที่ดูแล บำรุง รักษาพื้นที่สีเขียวบริเวณต่างๆ ให้อยู่ในสภาพดีอยู่เสมอ	โครงการจัดให้มีเจ้าหน้าที่ดูแล บำรุง รักษาพื้นที่สีเขียว ภายในโครงการให้อยู่ในสภาพสมบูรณ์สวยงามอยู่เสมอ	-	รูปที่ 2.1-2

4) จัดเจ้าหน้าที่คอยดูแลตรวจสอบรักษาด้านไม่ในพื้นที่สีเขียวให้มีสภาพสวยงามอย่างสม่ำเสมอ นอกจากนี้หากมีต้นไม้ได้รับความเสียหายหรือตายต้องปลูกทดแทนใหม่ทันทีเพื่อเป็นการส่งเสริมการพัฒนาที่ยั่งยืน และเป็นการช่วยรักษาสภาพแวดล้อม สร้างทัศนียภาพให้มีความสำคัญกับคุณภาพชีวิตของผู้อาศัยและพื้นที่บริเวณโดยรอบโครงการ	โครงการจัดทำเจ้าหน้าที่คอยดูแลตรวจสอบรักษาด้านไม่ในพื้นที่สีเขียวให้มีสภาพสวยงามอย่างสม่ำเสมอ ตลอดระยะดำเนินการ หากมีต้นไม้ได้รับความเสียหายหรือตายทางโครงการจะปลูกทดแทนใหม่ทันที เพื่อเป็นการช่วยรักษาสภาพแวดล้อม สร้างทัศนียภาพให้มีความสำคัญกับคุณภาพชีวิตของผู้อาศัย และพื้นที่บริเวณโดยรอบโครงการ	-	รูปที่ 2.1-2

4) ดูแล บำรุง รักษา พื้นที่สีเขียวภายในโครงการอย่างสม่ำเสมอ เนื่องจากต้นไม้ต่างๆ ในโครงการ เช่น ต้นมะฮอกกานี ไทร กระพี้จั่น เป็นต้น สามารถช่วยลดซับเสียงระหว่างภายในโครงการและพื้นที่ข้างเคียงได้อีกทางหนึ่ง	โครงการจัดให้มีเจ้าหน้าที่ดูแลสวนทำหน้าที่ดูแล บำรุงรักษาพื้นที่สีเขียวของโครงการให้สวยงามสมบูรณ์อยู่เสมอ	-	รูปที่ 2.1-2

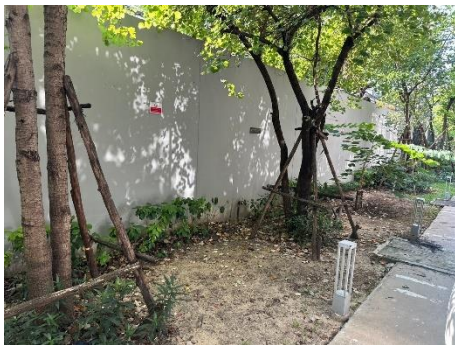
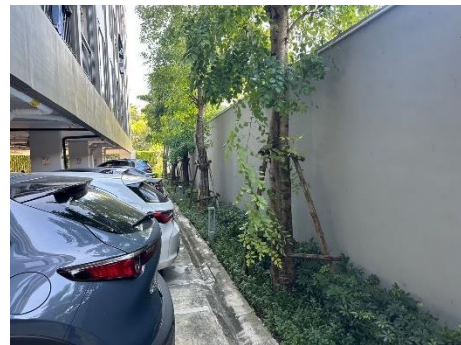
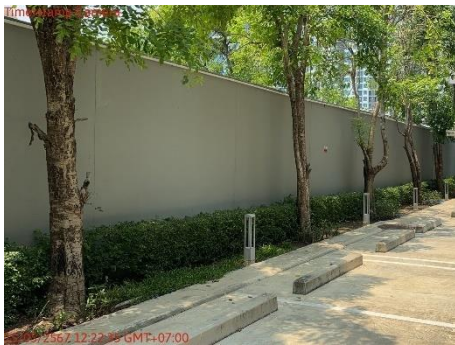
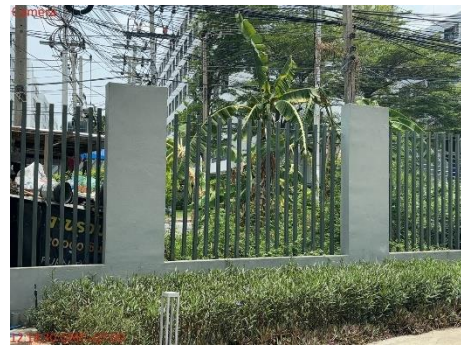
รูปที่ 2.1-3 รั้วรอบพื้นที่โครงการเพื่อกันขอบเขตพื้นที่

มาตรการป้องกันและแก้ไขผลกระทบสิ่งแวดล้อม	ผลการปฏิบัติตามมาตรการ	ปัญหา/การแก้ไข	เอกสารอ้างอิง
4) ปลูุกต้นไม้โดยรอบโครงการเพื่อเป็นแนวกันชน โดยต้นไม้ที่ปลูกจะเลือกปลูกต้นมะฮอกกานี กระพี้จั่น บริเวณแนวเขตที่ดินเพื่อช่วยลดผลกระทบด้านความเป็นส่วนตัวจากอาคารโครงการต่ออาคารข้างเคียง	โครงการจัดให้มีการปลูกไม้ยืนต้นตลอดแนวที่ดินของโครงการทุกด้าน เพื่อเป็นแนวกันชนระหว่างอาคารของโครงการกับพื้นที่ข้างเคียง	-	รูปที่ 2.1-1 รูปที่ 2.1-3

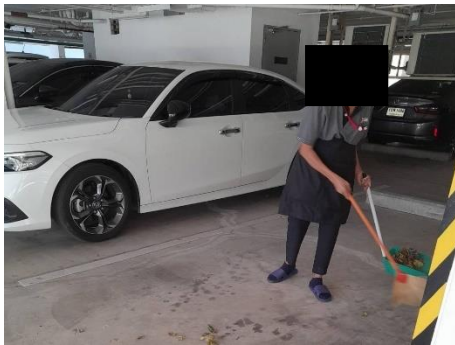
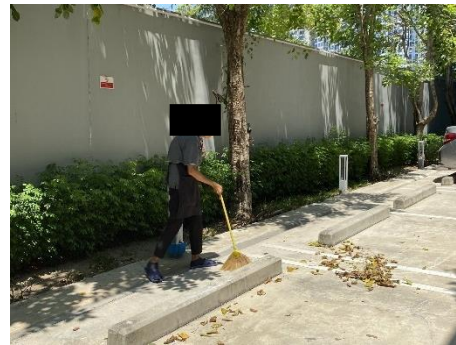
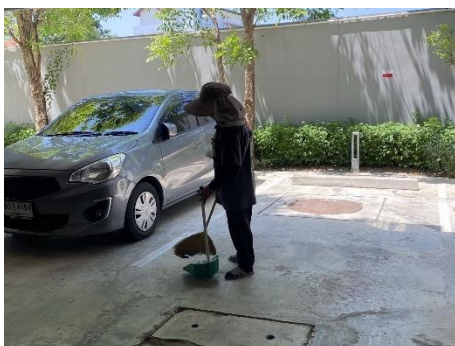
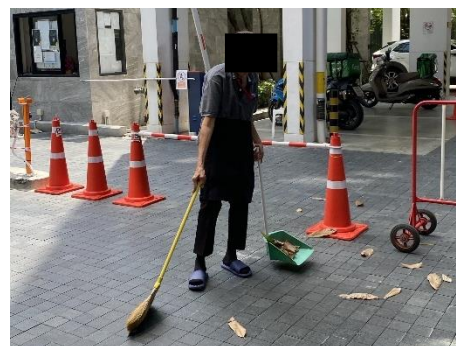
รูปที่ 2.1-5 เจ้าหน้าที่ดูแลรักษาความสะอาดถนนและที่จอดรถ

มาตรการป้องกันและแก้ไขผลกระทบสิ่งแวดล้อม	ผลการปฏิบัติตามมาตรการ	ปัญหา/การแก้ไข	เอกสารอ้างอิง
5) หน่วยงานหลักศึกษาความสะอาดพื้นที่ถนนภายในโครงการสม่ำเสมอ เพื่อลดปริมาณฝุ่นละออง	โครงการได้ดำเนินการจัดให้มีพนักงานทำความสะอาดหมั่นดูแลรักษาความสะอาดบริเวณถนนโดยฉีดล้างถนนเป็นครั้งคราวเพื่อป้องกันการฟุ้งกระจายของฝุ่นจากถนน	-	รูปที่ 2.1-5

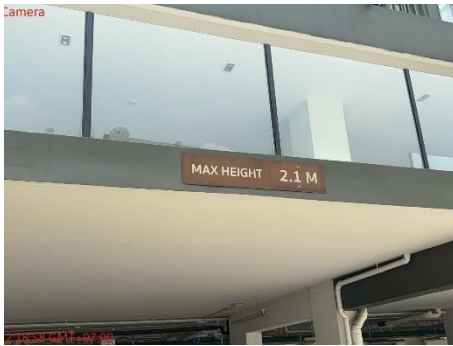
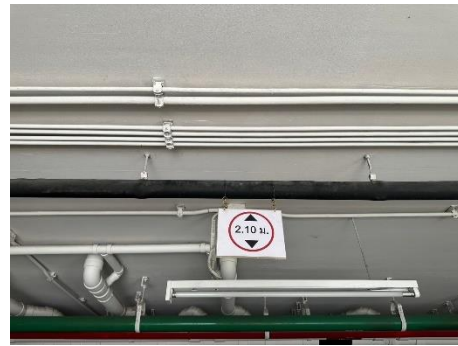
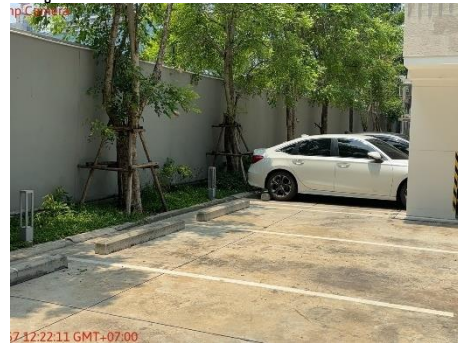
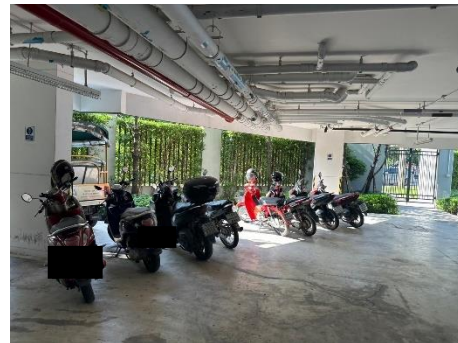
รูปที่ 2.1-6 พื้นที่จอดรถภายในโครงการ

16) ไม่กำหนดให้มีที่จอดรถประจำ ซึ่งจะทำให้มีที่จอดรถหมุนเวียนภายในโครงการเพิ่มมากขึ้นกว่าแบบกำหนดที่จอดรถประจำ	โครงการมีการบริหารที่จอดรถในโครงการโดยสำหรับผู้ที่พักอาศัยภายในโครงการจะไม่มีข้อกำหนดที่จอดรถประจำ ซึ่งจะทำให้มีการหมุนเวียนพื้นที่จอดรถได้	-	รูปที่ 2.1-6

มาตรการป้องกันและแก้ไขผลกระทบสิ่งแวดล้อม	ผลการปฏิบัติตามมาตรการ	ปัญหา/การแก้ไข	เอกสารอ้างอิง
17) ผู้ที่มาติดต่อผู้พักอาศัยภายในโครงการ เจ้าหน้าที่รักษาความปลอดภัยจะแจกบัตร จอัตรชั่วคราวให้ โดยให้จอดได้ไม่เกิน 2 ชั่วโมง (ไม่คิดค่าจอดรถ) หลังจากนั้นจะ กำหนดให้เสียค่าที่จอดรถ	โครงการมีการบริหารจัดการที่จอดรถในโครงการโดยสำหรับผู้ ที่เข้ามาติดต่อภายในโครงการ โครงการจะต้องแจกบัตร อนุญาตชั่วคราว และสามารถจอดรถภายในโครงการได้ไม่ เกิน 3 ชั่วโมง	-	รูปที่ 2.1-6

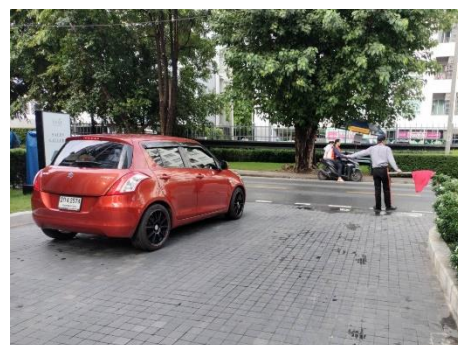
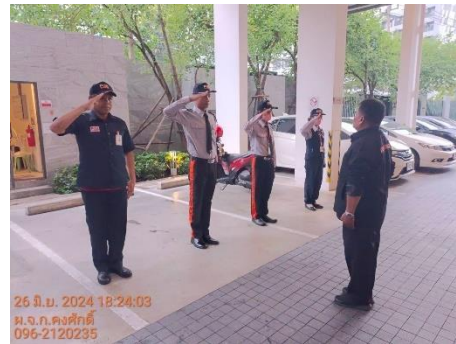
รูปที่ 2.1-7 เจ้าหน้าที่รักษาความปลอดภัยของโครงการ

2) ติดตั้งป้าย “ห้ามแรงเครื่องยนต์ทิ้งไว้” บริเวณลานจอดรถและทางวิ่งรถภายในโครงการที่สามารถสังเกตเห็นได้อย่างชัดเจน และทั่วถึง เพื่อลดระดับเสียงที่อาจเกิดขึ้น	โครงการจัดให้มีเจ้าหน้าที่รักษาความปลอดภัยโครงการดูแลระบบการจราจร มิให้มีการใช้เสียงแตร เร่งเครื่องยนต์ และขอความร่วมมือดับเครื่องยนต์ทุกครั้งเมื่อจอดรอ	-	รูปที่ 2.1-7

มาตรการป้องกันและแก้ไขผลกระทบสิ่งแวดล้อม	ผลการปฏิบัติตามมาตรการ	ปัญหา/การแก้ไข	เอกสารอ้างอิง
3. คุณค่าการใช้ประโยชน์ของมนุษย์ 3.1 การใช้ประโยชน์ที่ดิน	-	-	-
3.2 การคมนาคม 1) จัดให้มีที่จอดรถภายในโครงการ แบ่งออกเป็น 2 ส่วน คือ พื้นที่โครงการส่วนที่ 1 (อาคาร A และอาคาร B) จัดให้มีที่จอดรถจำนวน 120 คัน ที่จอดรถจักรยานยนต์/จักรยาน จำนวน 18 คัน และพื้นที่โครงการส่วนที่ 2 (อาคาร C จัดให้มีที่จอดรถจำนวน 46 คัน ซึ่งเพียงพอตามกฎหมายกำหนด	โครงการจัดให้มีจอดรถภายในโครงการ แบ่งออกเป็น 2 ส่วน คือ พื้นที่โครงการส่วนที่ 1 (อาคาร A และอาคาร B) จัดให้มีที่จอดรถจำนวน 120 คัน ที่จอดรถจักรยานยนต์/จักรยาน จำนวน 18 คัน	-	รูปที่ 2.1-6
2) จัดให้มีเจ้าหน้าที่อำนวยความสะดวกบริเวณทางเข้า-ออกโครงการ	โครงการดำเนินการจัดให้มีเจ้าหน้าที่รักษาความปลอดภัยคอยอำนวยความสะดวกบริเวณทางเข้า-ออกโครงการ	-	รูปที่ 2.1-7

9) จัดให้มีเจ้าหน้าที่อำนวยความสะดวกบริเวณทางเข้า-ออกพื้นที่โครงการ โดยปล่อยรถเข้าถนนซอยสุขุมวิท 64 ในช่วงที่ถนนว่าง เพื่อไม่ให้เกิดการตัดกระแสจราจรในระยะระยะขึ้นขีด โดยให้นั้นความปลอดภัยของรถยนต์ที่สัญจรบนถนนเป็นหลัก	โครงการดำเนินการจัดให้มีเจ้าหน้าที่รักษาความปลอดภัยคอยอำนวยความสะดวกบริเวณทางเข้า-ออกโครงการ	-	รูปที่ 2.1-7

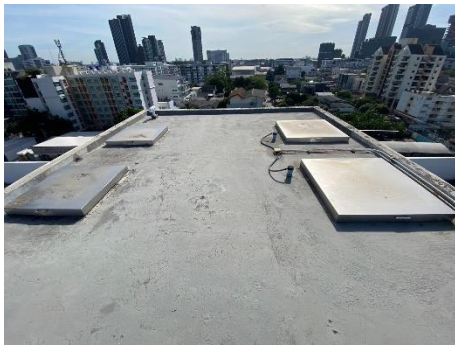
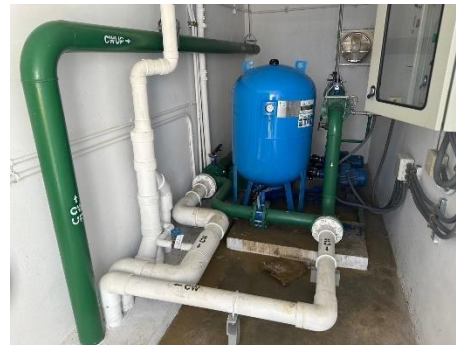
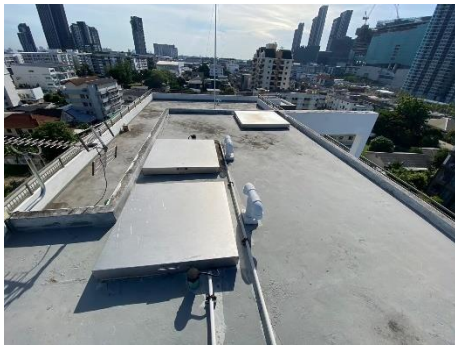
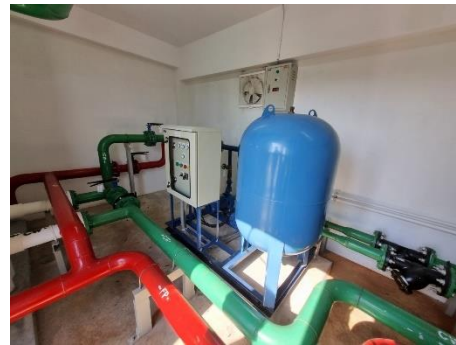
3.5 การใช้น้ำ 1) การสำรองน้ำใช้เพื่ออุปโภค-บริโภค ของอาคาร A ไว้ที่ถังเก็บน้ำใต้ดิน 160.00 ลูกบาศก์เมตร และถังเก็บน้ำชั้นหลังคาขนาด 31.5 ลูกบาศก์เมตร รวมปริมาณการสำรองน้ำใช้เพื่ออุปโภค-บริโภค 191.50 ลบ.ม. สามารถสำรองน้ำใช้เพื่ออุปโภค-บริโภคได้นาน 1.6 วัน	โครงการจัดให้มีถังเก็บน้ำสำรองใต้ดิน และถังเก็บน้ำชั้นหลังคา ของอาคาร A เพื่อการสำรองน้ำใช้เพื่ออุปโภค-บริโภค สามารถสำรองน้ำใช้เพื่ออุปโภค-บริโภคได้นาน 1.6 วัน	-	รูปที่ 2.1-9

มาตรการป้องกันและแก้ไขผลกระทบสิ่งแวดล้อม	ผลการปฏิบัติตามมาตรการ	ปัญหา/การแก้ไข	เอกสารอ้างอิง
2) โครงสร้างเสาที่อยู่ใต้งานน้ำใต้ดินให้ใช้ระบบกันซึม MODIFIED-POLYMER CEMENT	โครงสร้างเสาที่อยู่ใต้งานน้ำใต้ดินให้ใช้ระบบกันซึมประเภท MODIFIED-POLYMER CEMENT	-	รูปที่ 2.1-9

3) ตรวจสอบระบบจ่ายน้ำประปาและเส้นท่อให้อยู่ในสภาพที่ดีอยู่เสมอ	โครงการจัดให้มีเจ้าหน้าที่ตรวจสอบระบบจ่ายน้ำและเส้นท่อประปาให้อยู่ในสภาพที่ดีอยู่เสมอ	-	รูปที่ 2.1-9 ภาคผนวก 2.4

4) การสำรองน้ำใช้เพื่ออุปโภค-บริโภค ของอาคาร B ไว้ที่ถังเก็บน้ำใต้ดิน 94.98 ลูกบาศก์เมตร และถังเก็บน้ำขึ้นหลังคาขนาด 31.5 ลูกบาศก์เมตร รวมปริมาณการสำรองน้ำใช้เพื่ออุปโภค-บริโภค 126.18 ลบ.ม. สามารถสำรองน้ำใช้เพื่ออุปโภค-บริโภคนาน 1.4 วัน	โครงการจัดให้มีถังเก็บน้ำสำรองใต้ดิน และถังเก็บน้ำขึ้นหลังคา ของอาคาร B เพื่อการสำรองน้ำใช้เพื่ออุปโภค-บริโภค สามารถสำรองน้ำใช้เพื่ออุปโภค-บริโภคนาน 1.4 วัน	-	รูปที่ 2.1-9

มาตรการป้องกันและแก้ไขผลกระทบสิ่งแวดล้อม	ผลการปฏิบัติตามมาตรการ	ปัญหา/การแก้ไข	เอกสารอ้างอิง
9) กำหนดเวลาการสูบน้ำไปยังถังสำรองน้ำใช้ภายในโครงการ (ถังเก็บน้ำใต้ดินและถังเก็บน้ำชั้นดาดฟ้า) ในช่วง 24.00-05.00 น. ซึ่งเป็นช่วงเวลาที่ชุมชนโดยรอบมีความต้องการใช้น้ำน้อย	โครงการได้ติดตั้งถังเก็บน้ำใต้ดินเพื่อเป็นถังพักน้ำโดยน้ำจากการประปาจะไหลมาพักไว้ที่ถังเก็บน้ำใต้ดินหลังจากนั้นระบบสูบน้ำจะส่งน้ำที่อยู่ถังเก็บน้ำใต้ดินขึ้นไปถังเก็บน้ำชั้นดาดฟ้า เพื่อใช้อุปโภค-บริโภคในโครงการ โครงการได้ติดตั้งวาล์วควบคุมระบบน้ำเข้าถังเก็บน้ำใต้ดินและอัตโนมัติ การทำงานของวาล์วจะขึ้นอยู่กับระดับการลดลง-เพิ่มขึ้น ของน้ำในถัง	-	รูปที่ 2.1-9

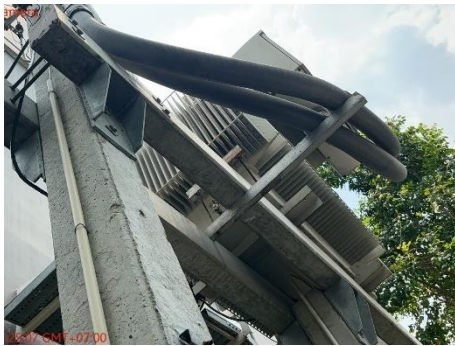
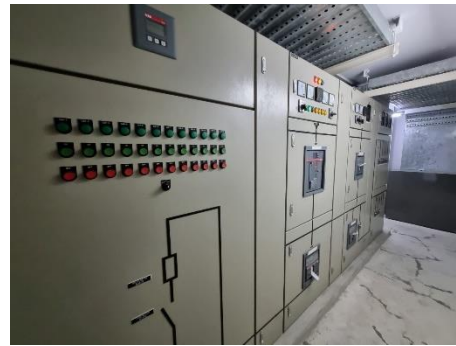
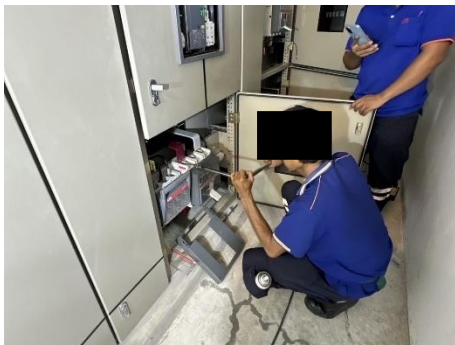
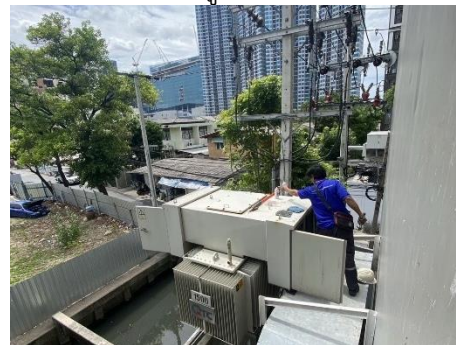
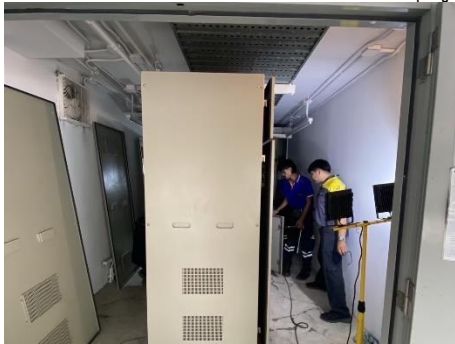
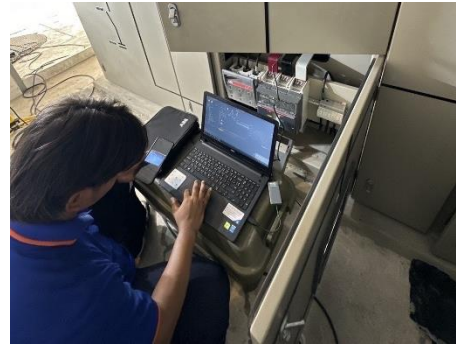
รูปที่ 2.1-12 ระบบไฟฟ้าโครงการ

มาตรการป้องกันและแก้ไขผลกระทบสิ่งแวดล้อม	ผลการปฏิบัติตามมาตรการ	ปัญหา/การแก้ไข	เอกสารอ้างอิง
3.4 การใช้ไฟฟ้า 1) จัดให้มีและติดตั้งระบบไฟฟ้ารวมทั้งหม้อแปลงไฟฟ้าตามที่เสนอในรายงานฯ	โครงการจัดให้มีและติดตั้งระบบไฟฟ้ารวมทั้งหม้อแปลงไฟฟ้าตามที่เสนอในรายงานฯ	-	รูปที่ 2.1-12 ภาคผนวก 2.7

4) จัดให้มีพนักงานของโครงการคอยดูแล ฝ้ารั่วรั่ว กระจกฝ้าสิ่งผิดปกติกกับหม้อแปลงไฟฟ้าให้ประสานกับการไฟฟ้าให้ประสานกับเขตไฟฟ้านครหลวงเขตประเวศ เพื่อเข้ามาแก้ไขอย่างเร่งด่วน	โครงการจัดให้มีพนักงานของโครงการคอยดูแล ฝ้ารั่วรั่ว กระจกฝ้าสิ่งผิดปกติกกับหม้อแปลงไฟฟ้าให้ประสานกับการไฟฟ้านครหลวงเขตประเวศ เพื่อเข้ามาแก้ไขอย่างเร่งด่วน	-	รูปที่ 2.1-12 ภาคผนวก 2.7

มาตรการป้องกันและแก้ไขผลกระทบสิ่งแวดล้อม	ผลการปฏิบัติตามมาตรการ	ปัญหา/การแก้ไข	เอกสารอ้างอิง
5) ติดป้ายเตือนแสดงข้อความ “อันตรายไฟฟ้าแรงสูง” และ “เฉพาะเจ้าหน้าที่ที่เกี่ยวข้องเท่านั้น” เกี่ยวข้องเท่านั้น” บริเวณห้อง MDB	โครงการได้ติดป้ายเตือนแสดงข้อความ “อันตรายไฟฟ้าแรงสูง” และ “เฉพาะเจ้าหน้าที่ที่เกี่ยวข้องเท่านั้น” บริเวณห้อง MDB	-	รูปที่ 2.1-12

7) จัดทำรั้วจากวัสดุไม่ติดไฟตลอดแนวหม้อแปลงไฟฟ้าเพื่อให้เกิดความปลอดภัยทั้งผู้พักอาศัยภายในโครงการ	โครงการจัดทำรั้วจากวัสดุไม่ติดไฟตลอดแนวหม้อแปลงไฟฟ้าเพื่อให้เกิดความปลอดภัยทั้งผู้พักอาศัยภายในโครงการ	-	รูปที่ 2.1-12

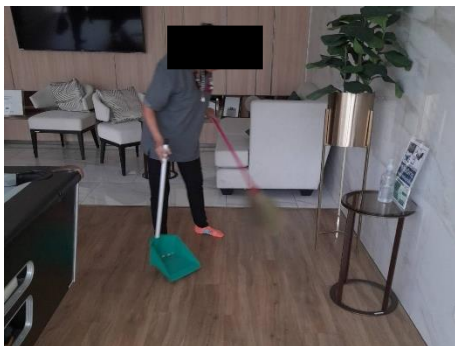
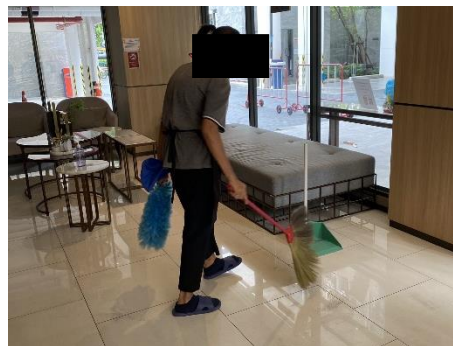
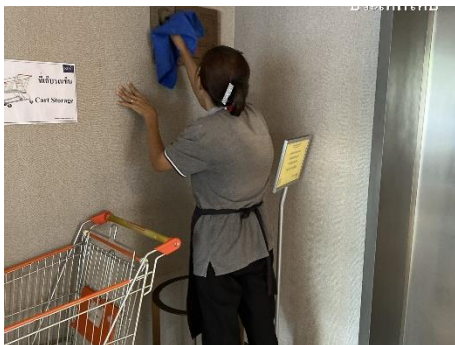
รูปที่ 2.1-17 พนักงานดูแลความสะอาดเป็นระเบียบเรียบร้อยในโครงการ

มาตรการป้องกันและแก้ไขผลกระทบสิ่งแวดล้อม	ผลการปฏิบัติตามมาตรการ	ปัญหา/การแก้ไข	เอกสารอ้างอิง
1. ทรัพยากรทางกายภาพ 1.1 สภาพภูมิประเทศ 1) ดูแลรักษาความเป็นระเบียบเรียบร้อย ภายในโครงการให้อยู่ในสภาพดีอยู่เสมอ	โครงการดำเนินการมอบหมายให้เจ้าหน้าที่คอยดูแลรักษา ความเป็นระเบียบเรียบร้อยภายในโครงการให้อยู่ในสภาพ ดีอยู่เสมอ	-	รูปที่ 2.1-17
