**5. ผลการดำเนินการตามมาตรการป้องกันและแก้ไขผลกระทบสิ่งแวดล้อม**  
**ตารางที่ 3 เปรียบเทียบมาตรการป้องกันและแก้ไขผลกระทบสิ่งแวดล้อมที่กำหนดไว้ในรายงานการวิเคราะห์ผลกระทบสิ่งแวดล้อม**  
**โครงการ PORTOFINO ระยะเปิดดำเนินการ**

รายงานผลการปฏิบัติตามมาตรการป้องกันแก้ไขผลกระทบสิ่งแวดล้อม และมาตรการติดตามตรวจสอบคุณภาพสิ่งแวดล้อม  
โครงการ Portofino ตั้งอยู่ที่ ถนนทางหลวงชนบท หมายเลข 3052 หมู่ที่ 11 บ้านเนินทอง ต.โป่งตาลอง อ.ปากช่อง จ.นครราชสีมา

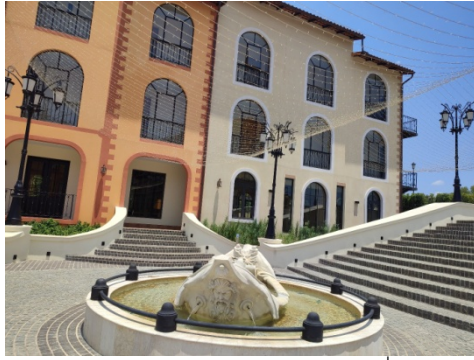
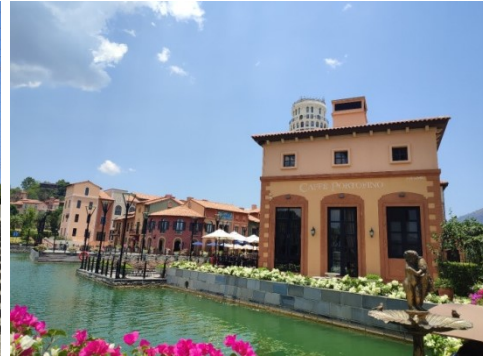
| เงื่อนไขตามมาตรการป้องกันและแก้ไขผลกระทบสิ่งแวดล้อม | ผลการปฏิบัติตามมาตรการ | ปัญหา อุปสรรค และข้อเสนอแนะ | เอกสารอ้างอิง |
|---|---|---|---|
| <b>1.ทรัพยากรสิ่งแวดล้อมทางกายภาพ</b><br><b>1.1 สภาพภูมิประเทศ</b><br>1. จัดให้มีการดูแลรักษาพื้นที่จัดภูมิทัศน์ภายในโครงการให้มีความสะอาด และเป็นระเบียบเรียบร้อยอยู่เสมอ | จัดภูมิทัศน์ภายในโครงการ เป็นอาคารโรงแรมร้านอาหาร ตกแต่งด้วยพื้นที่สีเขียว ไม้ดอกไม้ประดับที่สวยงาม มีความสะอาดเรียบร้อย | - | ภาพที่ 4-1 |
| <b>มาตรการติดตามตรวจสอบผลกระทบสิ่งแวดล้อม</b><br>1) ดูแลรักษาพื้นที่จัดภูมิทัศน์ภายในโครงการให้มีความสะอาดและเป็นระเบียบเรียบร้อยอยู่เสมอตลอดระยะเวลาเปิดดำเนินการ<br>ผู้รับผิดชอบ บริษัท ทอสกานา พือาซา จำกัด รับผิดชอบตลอดอายุโครงการ | ดูแลสภาพพื้นที่โครงการให้มีความสะอาดและเป็นระเบียบเรียบร้อยไว้แล้ว | - | ภาพที่ 4-1 |

ภาพที่ 4-1 ภูมิทัศน์อาคารโครงการ

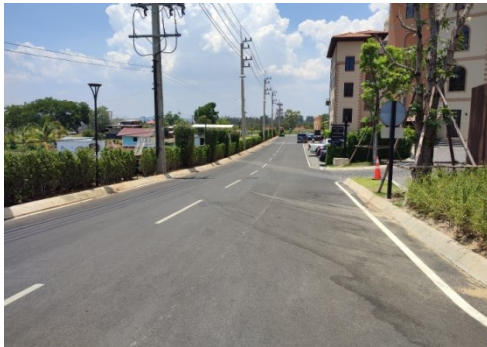
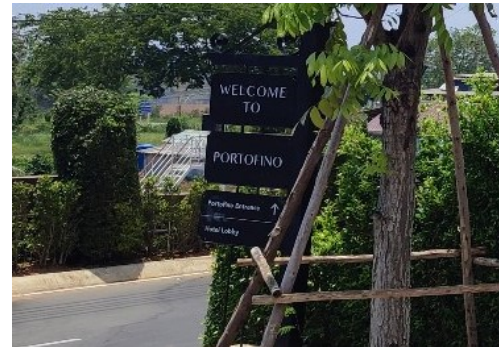
| เงื่อนไขตามมาตรการป้องกันและแก้ไขผลกระทบสิ่งแวดล้อม | ผลการปฏิบัติตามมาตรการ | ปัญหา อุปสรรค และข้อเสนอแนะ | เอกสารอ้างอิง |
|---|---|---|---|
| 2. หมั่นดูแลรักษาความสะอาดบริเวณถนนโดยฉีดล้างถนนวันละ 2 ครั้ง เวลา 10.00 น. และ 15.00 น. เพื่อป้องกันการฟุ้งกระจายของฝุ่น | ดูแลความสะอาดถนนและทางเดินไว้แล้ว ปัจจุบันไม่มีฝุ่นละอองฟุ้งกระจายบนถนน | - | ภาพที่ 4-2 |
| 3. ดูแลรักษาสภาพถนนทางเดินรถ และป้ายจราจรในโครงการให้สะอาดและมีสภาพดีอยู่เสมอ กรณีที่พบว่าถนน ทางเดินรถ และป้ายจราจรมีการชำรุด ให้ดำเนินการซ่อมแซมหรือเปลี่ยนใหม่โดยทันที | ถนนและทางเดินรถ ป้ายจราจรสะอาด มีสภาพดี | - | ภาพที่ 4-2 |

| เงื่อนไขตามมาตรการป้องกันและแก้ไขผลกระทบสิ่งแวดล้อม | ผลการปฏิบัติตามมาตรการ | ปัญหา อุปสรรค และข้อเสนอแนะ | เอกสารอ้างอิง |
|---|---|---|---|
| <b>สถานที่ตรวจวัด บริเวณพื้นที่โครงการ</b> <ul style="list-style-type: none"> <li>- ตรวจสอบบริเวณถนนทางเดินรถและป้ายจราจรในโครงการให้มีสภาพดีอยู่เสมอ ตลอดระยะเวลาเปิดดำเนินการ</li> <li>- จัดให้มีการติดตามตรวจสอบอย่างเคร่งครัด และจัดทำรายงานผลการปฏิบัติตามมาตรการติดตามตรวจสอบผลกระทบสิ่งแวดล้อมเสนอต่อสำนักงานนโยบายและแผนทรัพยากรธรรมชาติและสิ่งแวดล้อม อบต.โป่งตาลอง และจังหวัดนครราชสีมา ทุก 6 เดือน</li> <li>- ผู้รับผิดชอบ เจ้าของโครงการ บริษัท ทอสกานา พือาซา จำกัด</li> </ul> | ทางเดินรถและป้ายจราจรอยู่ในสภาพดี<br><br>จัดทำรายงานผลการปฏิบัติตามมาตรการติดตามตรวจสอบผลกระทบสิ่งแวดล้อมฉบับเดือน มกราคม ถึง มิถุนายน 2567 | - | ภาพที่ 4-2 |

ภาพที่ 4-2 พื้นถนนทางวิ่งรถไม่มีฝุ่นฟุ้งกระจายและป้ายบอกทางเข้าที่จอดรถริมทาง

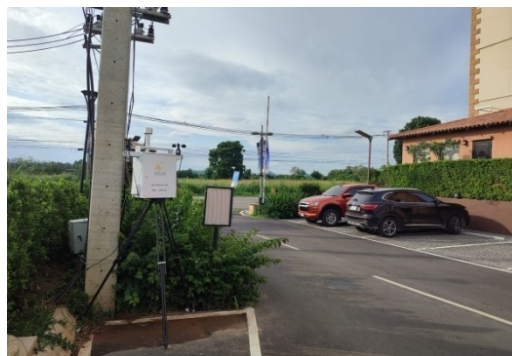
| เงื่อนไขตามมาตรการป้องกันและแก้ไขผลกระทบสิ่งแวดล้อม | ผลการปฏิบัติตามมาตรการ | ปัญหา อุปสรรค และข้อเสนอแนะ | เอกสารอ้างอิง |
|---|---|---|---|
| <b>มาตรการติดตามตรวจสอบผลกระทบสิ่งแวดล้อม</b><br><b>ดัชนีที่ตรวจวัด/ความถี่</b><br>- ตรวจวัด TSP PM10 ปีละ 2 ครั้ง ตลอดระยะเวลาดำเนินการ | ตรวจวัดฝุ่นละอองในเดือน พฤษภาคม 2567 | - | ภาพที่ 4-3 |

| เงื่อนไขตามมาตรการป้องกันและแก้ไขผลกระทบสิ่งแวดล้อม | ผลการปฏิบัติตามมาตรการ | ปัญหา อุปสรรค และข้อเสนอแนะ | เอกสารอ้างอิง |
|---|---|---|---|
| <b>มาตรการติดตามตรวจสอบผลกระทบสิ่งแวดล้อม</b><br><b>ดัชนีที่ตรวจวัด/ความถี่</b> <ul style="list-style-type: none"> <li>- ตรวจวัด CO , NO<sub>2</sub> , SO<sub>2</sub> , HC ปีละ 2 ครั้ง ตลอดระยะเวลาเปิดดำเนินการ</li> </ul> | ตรวจวัด CO , NO <sub>2</sub> , SO <sub>2</sub> , HC ในเดือน พฤษภาคม 2567 | - | ภาพที่ 4-3 |

ภาพที่ 4-3 ติดตั้งเครื่องตรวจวัดฝุ่นละอองและก๊าซมลพิษ

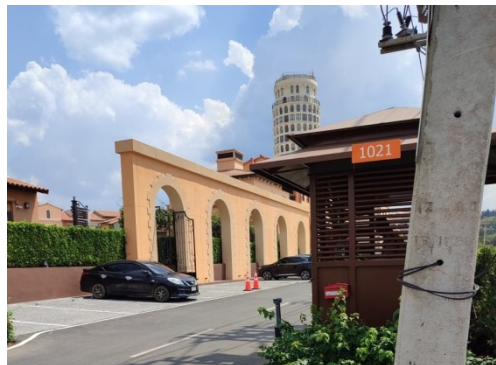
| เงื่อนไขตามมาตรการป้องกันและแก้ไขผลกระทบสิ่งแวดล้อม | ผลการปฏิบัติตามมาตรการ | ปัญหา อุปสรรค และข้อเสนอแนะ | เอกสารอ้างอิง |
|---|---|---|---|
| 3. จัดให้มีเจ้าหน้าที่อำนวยความสะดวกด้านการจราจรบริเวณทางเข้า-ออกโครงการ | มียามรักษาความปลอดภัยดูแลทางเข้าออก | - | ภาพที่ 4-4 |

ภาพที่ 4-4 ป้อมยามรักษาความปลอดภัยและดูแลการจราจรด้านหน้าโครงการ

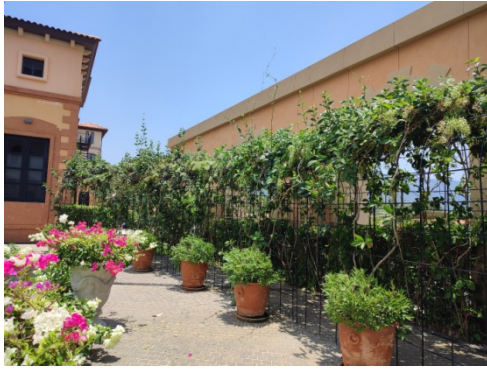
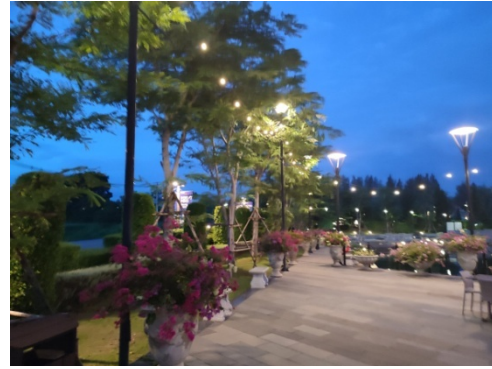
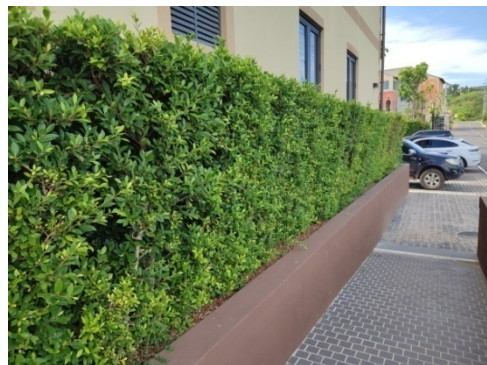
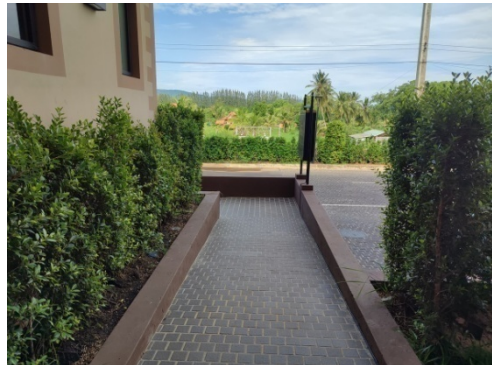
| เงื่อนไขตามมาตรการป้องกันและแก้ไขผลกระทบสิ่งแวดล้อม | ผลการปฏิบัติตามมาตรการ | ปัญหา อุปสรรค และข้อเสนอแนะ | เอกสารอ้างอิง |
|---|---|---|---|
| 4. จัดให้มีพื้นที่สีเขียวภายในโครงการ ขนาดพื้นที่รวม 2,382.09 ตารางเมตร โดยชนิดพันธุ์ไม้ที่ปลูก ได้แก่ ทองหลวงต่าง ราชพฤกษ์ หูกะจิง เป็นต้นซึ่งสามารถดูดซับก๊าซคาร์บอนมอนนอกไซด์ที่เกิดจากโครงการได้หมด | จัดพื้นที่สีเขียวภายในโครงการไว้แล้วตามกำหนด ใช้เป็นส่วนหย่อม และสามารถลดก๊าซมลพิษที่เกิดขึ้นจากการจราจรได้ดี | - | ภาพที่ 4-5 |
| <b>สถานที่ตรวจวัด บริเวณพื้นที่โครงการ</b> <ul style="list-style-type: none"> <li>- ตรวจสอบพื้นที่สีเขียวภายในโครงการให้มีสภาพดีอยู่เสมอตลอดระยะเวลาเปิดดำเนินการ</li> </ul> | พื้นที่สีเขียวมีความสมบูรณ์และสวยงาม | | ภาพที่ 4-5 |

ภาพที่ 4-5 พื้นที่สีเขียวของโครงการ

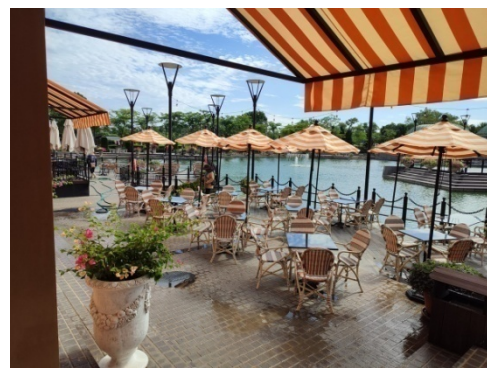
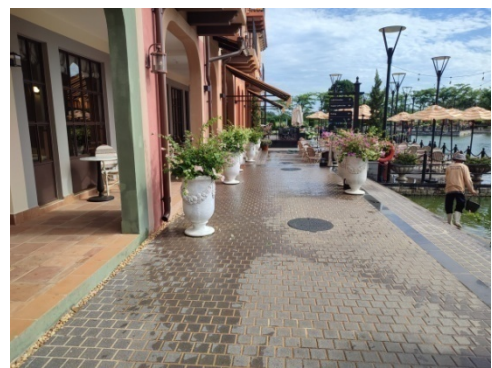
| เงื่อนไขตามมาตรการป้องกันและแก้ไขผลกระทบสิ่งแวดล้อม | ผลการปฏิบัติตามมาตรการ | ปัญหา อุปสรรค และข้อเสนอแนะ | เอกสารอ้างอิง |
|---|---|---|---|
| 5. ดูแลบริเวณพื้นที่โครงการให้มีความสะอาดและเป็นระเบียบเรียบร้อยอยู่เสมอ | ทำความสะอาดกวาดและล้างพื้นอยู่เสมอ | - | ภาพที่ 4-6 |

ภาพที่ 4-6 ทำความสะอาดพื้นทางเดินอยู่เสมอ

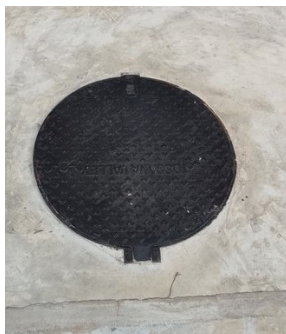
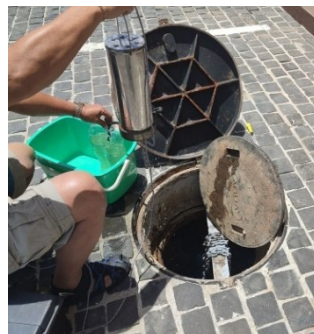
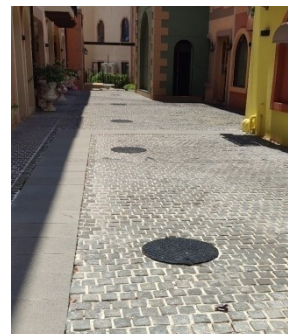
| เงื่อนไขตามมาตรการป้องกันและแก้ไขผลกระทบสิ่งแวดล้อม | ผลการปฏิบัติตามมาตรการ | ปัญหา อุปสรรค และข้อเสนอแนะ | เอกสารอ้างอิง |
|---|---|---|---|
| <b>1.4 คุณภาพน้ำ</b><br>1. จัดให้มีระบบบำบัดน้ำเสียและสิ่งปฏิกูลของแต่ละอาคารมี 2 แบบ คือ ระบบบำบัดแบบกรองไร้อากาศและระบบบำบัดน้ำเสียแบบเติมอากาศเลี้ยงตะกอนเวียนกลับ (Activated Sludge System) ทั้งหมดจำนวน 8 ชุด ได้ถูกออกแบบให้รองรับน้ำเสียได้รวม 96.80 ลบ.ม./วัน สามารถบำบัดน้ำเสียได้คุณภาพตามมาตรฐานน้ำทิ้งจากอาคารประเภท ค.ซึ่งกำหนดให้มีค่า BOD ไม่เกิน 40 มก./ลิตร โดยน้ำที่ผ่านระบบบำบัดน้ำเสียของโครงการจะมีประมาณความสกปรกบีโอดีระบายออกไม่เกิน 20 มก./ลิตร | จัดให้มีระบบบำบัดน้ำเสียและสิ่งปฏิกูลไว้แล้วเป็นแบบเติมอากาศเลี้ยงตะกอนเวียนกลับ และเก็บตัวอย่างน้ำทิ้งก่อนปล่อยออกสู่ท่อระบายน้ำสาธารณะเป็นประจำทุกเดือน ตั้งแต่เดือน มกราคม ถึง มิถุนายน 2567 | - | ภาพที่ 4-7 |

| เงื่อนไขตามมาตรการป้องกันและแก้ไขผลกระทบสิ่งแวดล้อม | ผลการปฏิบัติตามมาตรการ | ปัญหา อุปสรรค และข้อเสนอแนะ | เอกสารอ้างอิง |
|---|---|---|---|
| <b>3.2 การจัดการน้ำเสีย</b><br>1. จัดให้มีระบบบำบัดน้ำเสียและสิ่งปฏิกูลของแต่ละอาคารมี 2 แบบ คือ ระบบบำบัดแบบกรองไร้อากาศและระบบบำบัดน้ำเสียแบบเดิมอากาศเลี้ยงตะกอนเวียนกลับ (Activated Sludge System) ทั้งหมดจำนวน 8 ชุด ได้ถูกออกแบบให้รองรับน้ำเสียได้รวม 96.80 ลบ.ม./วัน สามารถบำบัดน้ำเสียได้คุณภาพตามมาตรฐานน้ำทิ้งจากอาคารประเภท ค.ซึ่งกำหนดให้มีค่า BOD ไม่เกิน 40 มก./ลิตร โดยน้ำที่ผ่านระบบบำบัดน้ำเสียของโครงการจะมีประมาณความสกปรกบีโอดีระบายออกไม่เกิน 20 มก./ลิตร | จัดให้มีระบบบำบัดน้ำเสียและสิ่งปฏิกูลไว้แล้วเป็นแบบเดิมอากาศเลี้ยงตะกอนเวียนกลับ และเก็บตัวอย่างน้ำทิ้งก่อนปล่อยออกสู่ท่อระบายน้ำสาธารณะเป็นประจำทุกเดือน ตั้งแต่เดือน มกราคม ถึง มิถุนายน 2567 | - | ภาพที่ 4-7 |

ภาพที่ 4-7 บริเวณบ่อบำบัดน้ำเสียของโครงการ

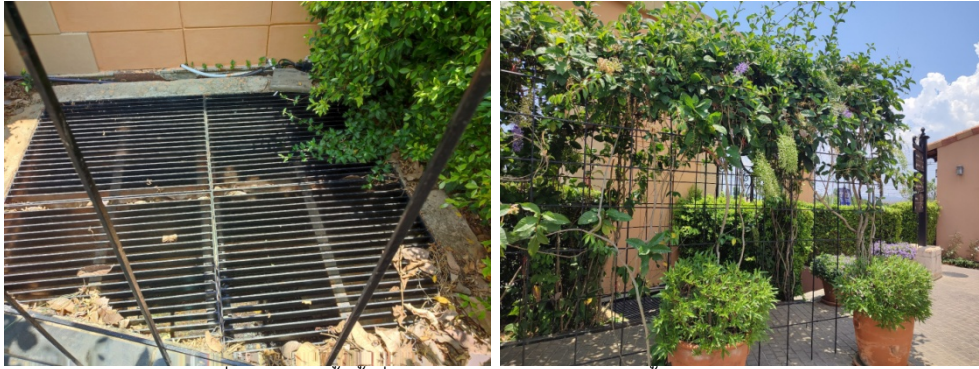
| เงื่อนไขตามมาตรการป้องกันและแก้ไขผลกระทบสิ่งแวดล้อม | ผลการปฏิบัติตามมาตรการ | ปัญหา อุปสรรค และข้อเสนอแนะ | เอกสารอ้างอิง |
|---|---|---|---|
| 5. น้ำที่ผ่านการบำบัดแล้วนี้ไปรดน้ำพื้นที่สีเขียวของโครงการในระบบท่อซึม เพื่อป้องกันไม่ให้พนักงานโครงการและผู้มาใช้บริการสัมผัสน้ำที่ผ่านการบำบัดโดยตรง | น้ำที่ผ่านการบำบัดแล้วส่วนหนึ่งจะใช้ในการรดน้ำต้นไม้แบบซึมดิน | - | ภาพที่ 4-8 |

| เงื่อนไขตามมาตรการป้องกันและแก้ไขผลกระทบสิ่งแวดล้อม | ผลการปฏิบัติตามมาตรการ | ปัญหา อุปสรรค และข้อเสนอแนะ | เอกสารอ้างอิง |
|---|---|---|---|
| 9. น้ำที่ผ่านการบำบัดแล้วนี้ไปรดน้ำพื้นที่สีเขียวของโครงการในระบบท่อซึม เพื่อป้องกันไม่ให้นักงานของโครงการและผู้มาใช้บริการสัมผัสน้ำที่ผ่านการบำบัดโดยตรง | น้ำที่ผ่านการบำบัดแล้วส่วนหนึ่งจะใช้ในการรดน้ำต้นไม้แบบซึมดิน | - | ภาพที่ 4-8 |

ภาพที่ 4-8 บ่อพักน้ำทิ้งที่ผ่านการบำบัดแล้วนำมาใช้รดน้ำต้นไม้แบบซึมดิน

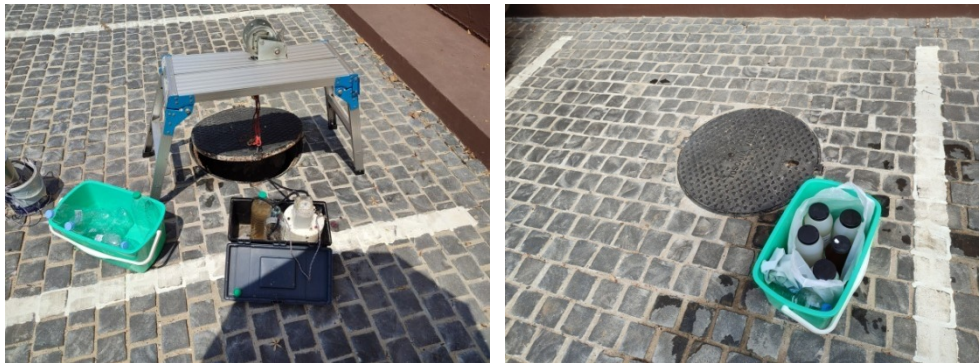
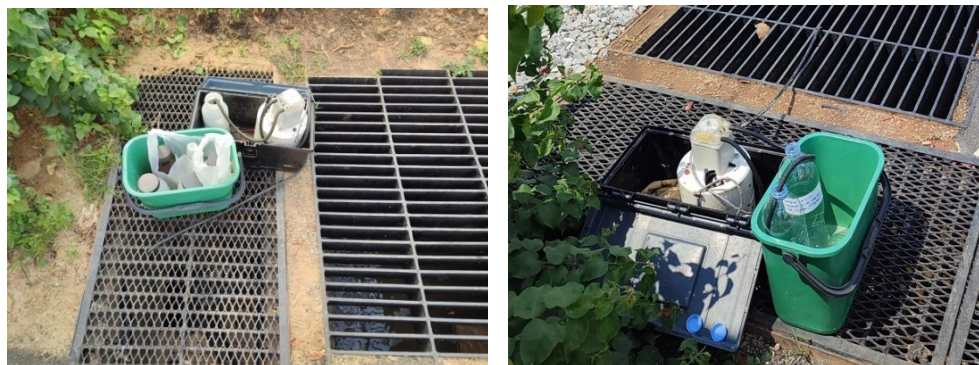
| เงื่อนไขตามมาตรการป้องกันและแก้ไขผลกระทบสิ่งแวดล้อม | ผลการปฏิบัติตามมาตรการ | ปัญหา อุปสรรค และข้อเสนอแนะ | เอกสารอ้างอิง |
|---|---|---|---|
| <b>มาตรการติดตามตรวจสอบผลกระทบสิ่งแวดล้อม</b> <ul style="list-style-type: none"> <li>- ตรวจวัดคุณภาพน้ำหลังออกจากระบบบำบัดน้ำเสียทุกอาคาร ทุกเดือน ตลอดระยะเวลาเปิดดำเนินการ ดัชนีตรวจวัด pH , BOD , SS , Oil&amp;Grease , Sulfide , TKN , TDS , Fecal Coliform Bacteria</li> <li>- จัดเก็บสถิติและข้อมูลที่แสดงผลการทำงานของระบบบำบัดน้ำเสียในแต่ละวัน แยกแต่ละอาคาร ตามแบบ ทส.1 และจัดเก็บไว้ ณ สถานที่ตั้งของแหล่งกำเนิด เป็นระยะเวลา 2 ปีนับแต่วันที่เก็บสถิติและข้อมูลนั้น</li> </ul> | <ul style="list-style-type: none"> <li>- ตรวจสอบคุณภาพน้ำทุกเดือน ตั้งแต่เดือน มกราคม ถึง มิถุนายน 2567</li> <li>- น้ำทิ้งของโครงการเข้าเกณฑ์มาตรฐานคุณภาพน้ำทิ้งประเภท ค. ซึ่งจำนวนห้องพักไม่เกิน 100 ห้อง ไม่เข้าเกณฑ์การจัดทำ ทส.1 และ ทส.2</li> </ul> | Fecal Coliform Bacteria ไม่มีการเก็บตัวอย่างเนื่องจากไม่มีค่ามาตรฐานน้ำทิ้งอาคารประเภท ค. | ภาพที่ 4-9 |

| เงื่อนไขตามมาตรการป้องกันและแก้ไขผลกระทบสิ่งแวดล้อม | ผลการปฏิบัติตามมาตรการ | ปัญหา อุปสรรค และข้อเสนอแนะ | เอกสารอ้างอิง |
|---|---|---|---|
| <b>มาตรการติดตามตรวจสอบผลกระทบสิ่งแวดล้อม</b><br><br>1) จัดให้มีการตรวจสอบคุณภาพน้ำ 2 จุด คือหลังออกจากระบบบำบัดน้ำเสียของแต่ละอาคาร และบ่อพักน้ำสุดท้ายของระบบระบายน้ำ ทุกเดือน ตลอดระยะเวลาเปิดดำเนินการ โดยมีดัชนีตรวจวัดได้แก่ pH , BOD , SS , TDS , Oil&Grease , Sulfide , TKN | ตรวจสอบคุณภาพน้ำทั้งที่บริเวณหลังออกจากระบบบำบัดน้ำเสียและที่บ่อพักน้ำสุดท้ายก่อนระบายออกสู่ท่อระบายน้ำสาธารณะไว้แล้วทุกเดือน (มกราคม ถึง มิถุนายน 2567) | - | ภาพที่ 4-9 |

ภาพที่ 4-9 การเก็บตัวอย่างน้ำทิ้งของโครงการ

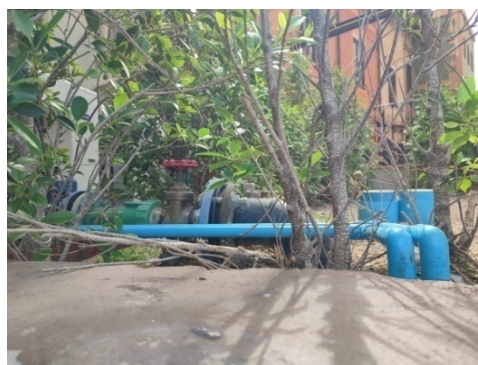
| เงื่อนไขตามมาตรการป้องกันและแก้ไขผลกระทบสิ่งแวดล้อม | ผลการปฏิบัติตามมาตรการ | ปัญหา อุปสรรค และข้อเสนอแนะ | เอกสารอ้างอิง |
|---|---|---|---|
| 2. จัดให้มีเจ้าหน้าที่คอยดูแลรักษาระบบเส้นท่อประปาให้อยู่ในสภาพดี หากพบว่าชำรุดให้ดำเนินการซ่อมแซมทันที | เจ้าหน้าที่ดูแลระบบเส้นท่อประปาให้อยู่ในสภาพดีแล้ว ไม่มีจุดรั่วซึม | - | ภาพที่ 4-10 |
| <b>มาตรการติดตามตรวจสอบผลกระทบสิ่งแวดล้อม</b><br><ul style="list-style-type: none"> <li>- ตรวจสอบเส้นท่อประปาและการทำงานของเครื่องสูบน้ำและวาล์วต่าง ๆ เดือนละ 1 ครั้ง ตลอดระยะเวลาเปิดดำเนินการ</li> <li>- จัดให้มีการติดตามตรวจสอบอย่างเคร่งครัด และจัดทำรายงานผลการปฏิบัติตามมาตรการติดตามตรวจสอบผลกระทบสิ่งแวดล้อมเสนอต่อสำนักงานนโยบายและแผนทรัพยากรธรรมชาติและสิ่งแวดล้อม อบต.โป่งตาลอง และจังหวัดนครราชสีมา ทุก 6 เดือน</li> </ul> | เส้นท่อประปาไม่มีรั่วซึม อยู่ในสภาพดีพร้อมใช้งาน<br><br>จัดทำรายงานผลการปฏิบัติตามมาตรการติดตามตรวจสอบผลกระทบสิ่งแวดล้อมฉบับเดือน มกราคม ถึง มิถุนายน 2567 | - | ภาพที่ 4-10 |

ภาพที่ 4-10 ระบบจ่ายน้ำประปาไม่มีส่วนรั่วซึม

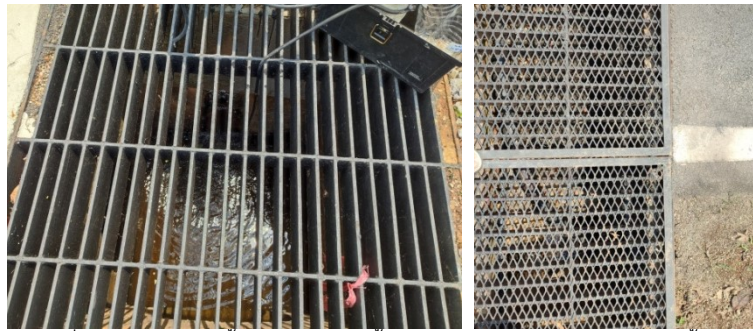
| เงื่อนไขตามมาตรการป้องกันและแก้ไขผลกระทบสิ่งแวดล้อม | ผลการปฏิบัติตามมาตรการ | ปัญหา อุปสรรค และข้อเสนอแนะ | เอกสารอ้างอิง |
|---|---|---|---|
| <b>3.3 การระบายน้ำ</b><br>1. หมั่นตรวจสอบท่อระบายน้ำ และบ่อบักน้ำเป็นประจำ เมื่อพบว่าภายในท่อระบายน้ำ หรือบ่อบักน้ำมีสิ่งอุดตันที่เกิดจากการสะสมตัวของดินตะกอนหรือเศษวัสดุอื่น ๆ ซึ่งไปกีดขวางการระบายน้ำ ให้ดำเนินการทำความสะอาดเก็บขยะและขุดลอกดินตะกอนที่ตกค้างภายในท่อระบายน้ำ และบ่อบักน้ำออกให้หมด โดยเฉพาะก่อนถึงฤดูฝน | ตรวจสอบท่อระบายน้ำ บ่อบักน้ำทั้ง ไม่มีเศษขยะ หรือตะกอนอุดตัน การระบายน้ำทำได้ดี ไม่มีน้ำเอ่อท่วมขัง | - | ภาพที่ 4-11 |
| 2. เมื่อฝนหยุดตกแล้วให้ตรวจสอบการระบายน้ำ หากพบว่ามีการอุดตันให้รีบดำเนินการทำความสะอาดเก็บขยะขุดลอกตะกอนดินที่ตกค้างอยู่ในท่อ | ตรวจสอบท่อระบายน้ำ บ่อบักน้ำทั้ง ไม่มีเศษขยะ หรือตะกอนอุดตัน การระบายน้ำทำได้ดี ไม่มีน้ำเอ่อท่วมขัง | - | ภาพที่ 4-11 |

| เงื่อนไขตามมาตรการป้องกันและแก้ไขผลกระทบสิ่งแวดล้อม | ผลการปฏิบัติตามมาตรการ | ปัญหา อุปสรรค และข้อเสนอแนะ | เอกสารอ้างอิง |
|---|---|---|---|
| 3. จัดให้มีตะแกรงดักขยะก่อนระบายน้ำออกจากโครงการ | มีตะแกรงดักขยะไว้แล้ว | - | ภาพที่ 4-11 |
| <b>มาตรการติดตามตรวจสอบผลกระทบสิ่งแวดล้อม</b> <ul style="list-style-type: none"> <li>- ตรวจสอบการรั่วซึม หรือรอยแตกของท่อระบายน้ำ</li> <li>- ตรวจสอบรางระบายน้ำ และทำความสะอาดท่อระบายน้ำ และป่อดักตะกอนทุกวัน ตลอดระยะเวลาเปิดดำเนินการ</li> <li>- จัดให้มีการติดตามตรวจสอบอย่างเคร่งครัด และจัดทำรายงานผลการปฏิบัติตามมาตรการติดตามตรวจสอบผลกระทบสิ่งแวดล้อมเสนอต่อสำนักงานนโยบายและแผนทรัพยากรธรรมชาติและสิ่งแวดล้อม อบต.โป่งตาลอง และจังหวัดนครราชสีมา ทุก 6 เดือน</li> <li>- ผู้รับผิดชอบ เจ้าของโครงการ บริษัท ทอสกานา พือาซา จำกัด</li> </ul> | <p>ท่อระบายน้ำสมบูรณ์ไม่มีรอยแตกหรือรั่วซึม รางระบายน้ำ ป่อดักตะกอนไม่มีตะกอนอุดตัน</p> <p>จัดทำรายงานผลการปฏิบัติตามมาตรการติดตามตรวจสอบผลกระทบสิ่งแวดล้อมฉบับเดือน มกราคม ถึง มิถุนายน 2567</p> | - | ภาพที่ 4-11 |

ภาพที่ 4-11 รางระบายน้ำและท่อระบายน้ำไม่มีตะกอนอุดตัน สามารถระบายน้ำได้ดี

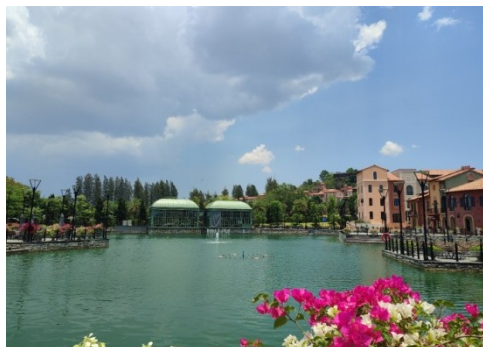
| เงื่อนไขตามมาตรการป้องกันและแก้ไขผลกระทบสิ่งแวดล้อม | ผลการปฏิบัติตามมาตรการ | ปัญหา อุปสรรค และข้อเสนอแนะ | เอกสารอ้างอิง |
|---|---|---|---|
| 4. โครงการออกแบบให้มีการทวงน้ำในบ่อน้ำของโครงการเพื่อชะลอการไหลของน้ำส่วนเกิน ความจุ รวม 5,602.50 ลบ.ม.ซึ่งเพียงพอในการชะลอน้ำฝนที่ต้องกักเก็บไว้ 670.34 ลบ.ม.ไว้ในโครงการก่อนระบายออกภายนอกโครงการ และควบคุมอัตราการระบายหลังพัฒนาโครงการให้มีค่าไม่เกินอัตราการระบายน้ำก่อนการพัฒนาโครงการ (0.12 ลบ.ม./วินาที | มีบ่อน้ำขนาดใหญ่ ความจุรวม 5,602.50ลูกบาศก์เมตรไว้แล้ว และสามารถชะลอน้ำฝนภายในโครงการ | - | ภาพที่ 4-12 |

ภาพที่ 4-12 บึงน้ำของโครงการใช้เป็นบ่อหน่วงน้ำของโครงการสามารถชะลอการระบายน้ำออกจากโครงการได้อย่างดี

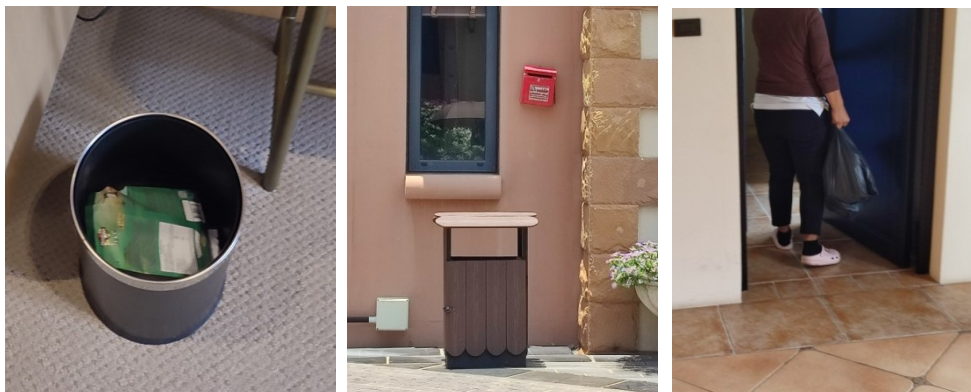
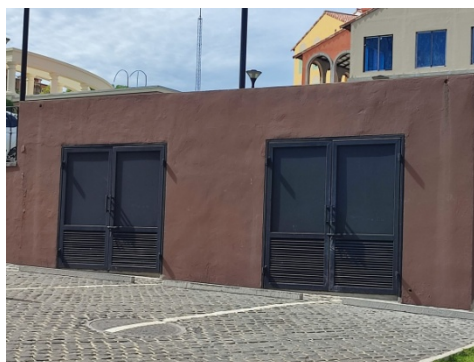
| เงื่อนไขตามมาตรการป้องกันและแก้ไขผลกระทบสิ่งแวดล้อม | ผลการปฏิบัติตามมาตรการ | ปัญหา อุปสรรค และข้อเสนอแนะ | เอกสารอ้างอิง |
|---|---|---|---|
| <b>3.4 การจัดการมูลฝอย</b> <p>1. จัดตั้งรองรับมูลฝอยขนาด 100 ลิตร จำนวน 4 ถัง แบบมีฝาปิดมิดชิดพร้อมสวมถุงดำรองรับไว้ตามจุดต่าง ๆ ภายในโครงการ และจัดให้มีพนักงานทำความสะอาด จัดเก็บมูลฝอยจากถังรองรับมูลฝอย คัดแยกมูลฝอยจากนั้นนำมูลฝอยไปรวมไว้ที่ห้องพักมูลฝอยรวมเพื่อให้รถเก็บขนมูลฝอยของ อบต.โป่งตาลอง มาจัดเก็บต่อไป</p> | มีถังรองรับมูลฝอยแบบมีฝาปิดไว้แล้วพร้อมมีถุงสวมไว้ภายใน และมีแม่บ้านมาเก็บขนนำไปพักไว้ที่ห้องพักมูลฝอยรวม | - | ภาพที่ 4-13 |

| เงื่อนไขตามมาตรการป้องกันและแก้ไขผลกระทบสิ่งแวดล้อม | ผลการปฏิบัติตามมาตรการ | ปัญหา อุปสรรค และข้อเสนอแนะ | เอกสารอ้างอิง |
|---|---|---|---|
| 4. ก่อนรวบรวมมูลฝอยจากจุดต่าง ๆ ไปยังห้องพักมูลฝอยของโครงการต้องมัดปากถุงให้แน่น เพื่อป้องกันมูลฝอยกระจัดกระจายและสะดวกต่อการขนย้าย | รวบรวมมูลฝอยจากจุดต่าง ๆ นำไปพักไว้ที่ห้องพักมูลฝอยรวม | - | ภาพที่ 4-13 |
| 5. จัดให้มีห้องพักมูลฝอยรวมของโครงการ ความจุ 30 ลบ.ม. โดยแบ่งเป็นห้องพักมูลฝอยแห่ง ความจุ 15 ลบ.ม. และห้องพักมูลฝอยแห่งความจุ 15 ลบ.ม. ซึ่งรองรับมูลฝอยจากอาคารได้ประมาณ 31 วัน โดยจัดให้มีถังรองรับมูลฝอยทั่วไป มูลฝอยอันตราย และมูลฝอยรีไซเคิล ในห้องพักมูลฝอยแห่งของโครงการ | มีห้องพักมูลฝอยรวมไว้แล้วบริเวณริมทางเข้าออกที่จอดรถโครงการและแบ่งเป็นห้องพักมูลฝอยทั่วไป รวมมูลฝอยรีไซเคิล และมูลฝอยอันตราย และห้องพักมูลฝอยเปียก | - | ภาพที่ 4-13 |
| 7. ห้องพักมูลฝอยจะต้องมีประตูปิดมิดชิด เพื่อป้องกันกลิ่นรบกวนผู้อยู่อาศัยและชุมชนบริเวณใกล้เคียง โดยเปิดประตูเฉพาะช่วงที่มีการเก็บขนมูลฝอยเท่านั้น | ห้องพักมูลฝอยรวมปิดประตูไว้อย่างมิดชิด | - | ภาพที่ 4-13 |
| 9. จัดให้มีแม่บ้านคอยดูแลรักษาความสะอาดบริเวณห้องพักมูลฝอยรวมของโครงการ | มีแม่บ้านคอยดูแลความสะอาดในห้องพักมูลฝอยและบริเวณโดยรอบไว้แล้ว | - | ภาพที่ 4-13 |

ภาพที่ 4-13 ถังรองรับมูลฝอย ภายในห้องพัก ภายนอกอาคาร แม่น้ำจัดเก็บมูลฝอยและห้องพักมูลฝอยรวมของโครงการ

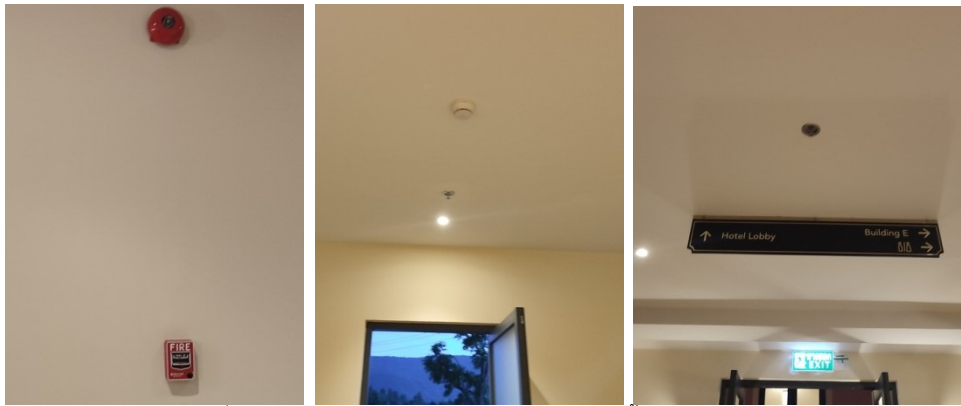
| เงื่อนไขตามมาตรการป้องกันและแก้ไขผลกระทบสิ่งแวดล้อม | ผลการปฏิบัติตามมาตรการ | ปัญหา อุปสรรค และข้อเสนอแนะ | เอกสารอ้างอิง |
|---|---|---|---|
| <p>เพลิงไหม้จะส่งสัญญาณแจ้งเหตุให้ทราบทั่วทั้งอาคาร</p> <ul style="list-style-type: none"> <li>- อุปกรณ์แจ้งเหตุอัตโนมัติ ได้แก่ <ol style="list-style-type: none"> <li>(1) เครื่องตรวจจับควัน ตรวจจับอนุภาคที่เกิดจากการเผาไหม้ ทั้งชนิดที่มองเห็นด้วยตาเปล่า และที่ไม่สามารถมองเห็นด้วยตาเปล่า</li> <li>(2) เครื่องตรวจจับความร้อน ทำงานเมื่อมีอัตราการเพิ่มของอุณหภูมิเปลี่ยนแปลงไปตั้งแต่ 10 องศาเซลเซียสใน 1 วินาที</li> </ol> </li> <li>- ปุ่มกดแจ้งสัญญาณอัคคีภัย อุปกรณ์แจ้งเหตุด้วยมือ เป็นอุปกรณ์ที่ใช้แจ้งเหตุโดยคนที่พบเห็นเหตุการณ์</li> <li>- อุปกรณ์ส่งเสียงสัญญาณแจ้งเหตุ เป็นสัญญาณแบบกริ่งสำหรับแจ้งเหตุให้มีการอพยพ</li> </ul> | <p>อุปกรณ์แจ้งเหตุมีดังนี้ เครื่องตรวจจับควัน เครื่องตรวจจับความร้อน ปุ่มกดแจ้งสัญญาณอัคคีภัย อุปกรณ์แจ้งเหตุด้วยมือ อุปกรณ์แจ้งเหตุแบบกริ่ง</p> | - | ภาพที่ 4-14 |

ภาพที่ 4-14 อุปกรณ์แจ้งเหตุเพลิงไหม้และระบบจ่ายน้ำดับเพลิงอัตโนมัติ

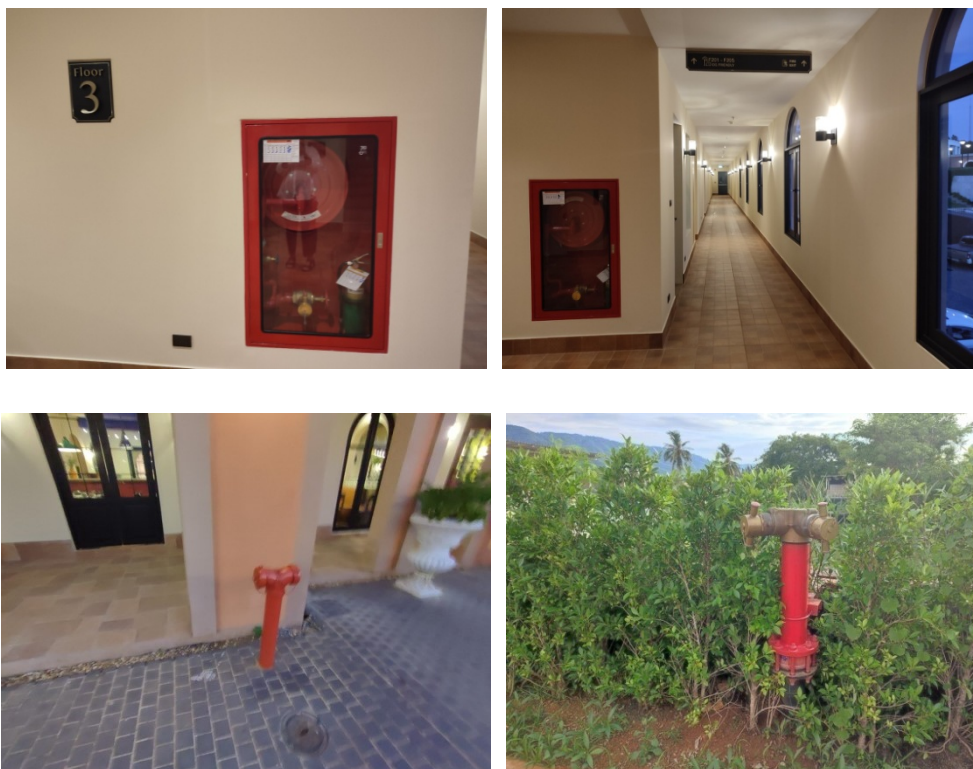
| เงื่อนไขตามมาตรการป้องกันและแก้ไขผลกระทบสิ่งแวดล้อม | ผลการปฏิบัติตามมาตรการ | ปัญหา อุปสรรค และข้อเสนอแนะ | เอกสารอ้างอิง |
|---|---|---|---|
| <p>2. จัดให้มีระบบป้องกันอัคคีภัย ดังนี้</p> <ul style="list-style-type: none"> <li>- จัดให้มีน้ำสำรองเพื่อการดับเพลิงในถังเก็บน้ำใต้ดินปริมาตร 90 ลบ.ม. ซึ่งสามารถสำรองการจ่ายน้ำดับเพลิงได้นาน 30 นาที</li> <li>- ระบบจ่ายน้ำดับเพลิงแต่ละอาคาร ขนาดท่อ 4-6 นิ้ว เมื่อเกิดเพลิงไหม้ น้ำจะถูกปั๊มจ่ายไปยังอุปกรณ์ดับเพลิงต่าง ๆ</li> <li>- ท่อยืนสำหรับดับเพลิง ประเภท 3 มาตรฐาน NFPA14 ประกอบอยู่ในตู้เก็บสายฉีดน้ำดับเพลิง ได้แก่ <ol style="list-style-type: none"> <li>(1) ชุดสายฉีดน้ำดับเพลิง ขนาด 25 มิลลิเมตร ยาว 100 ฟุต</li> <li>(2) วาล์วสายฉีดน้ำดับเพลิง ขนาด 65 มิลลิเมตร สำหรับพนักงานดับเพลิงต่อใช้กับสายฉีดขนาดใหญ่</li> </ol> </li> <li>- ถังดับเพลิงแบบมือถือ ผงเคมีแห้ง</li> <li>- หัวรับน้ำดับเพลิงสำหรับรับน้ำจากรถดับเพลิง และจ่ายเข้าโดยตรงกับระบบจ่ายน้ำดับเพลิงในอาคารติดตั้งไว้บริเวณด้านหน้าโครงการ</li> </ul> | <p>มีน้ำสำรองเพื่อการดับเพลิงไว้แล้วเป็นน้ำสำรองที่ถังสำรองใต้ดิน</p> <p>ตู้เก็บสายฉีดน้ำดับเพลิงแต่ละอาคารอยู่ในสภาพดีพร้อมใช้งาน</p> <p>มีท่อยืนไว้แล้วในตู้เก็บสายฉีดน้ำดับเพลิง ประกอบด้วย ชุดสายฉีดน้ำดับเพลิง วาล์วสายฉีดน้ำดับเพลิง และถังดับเพลิงเคมี</p> <p>มีหัวรับน้ำดับเพลิงติดตั้งไว้ภายนอกอาคาร</p> | - | ภาพที่ 4-15 |

ภาพที่ 4-15 อุปกรณ์ป้องกันอัคคีภัย

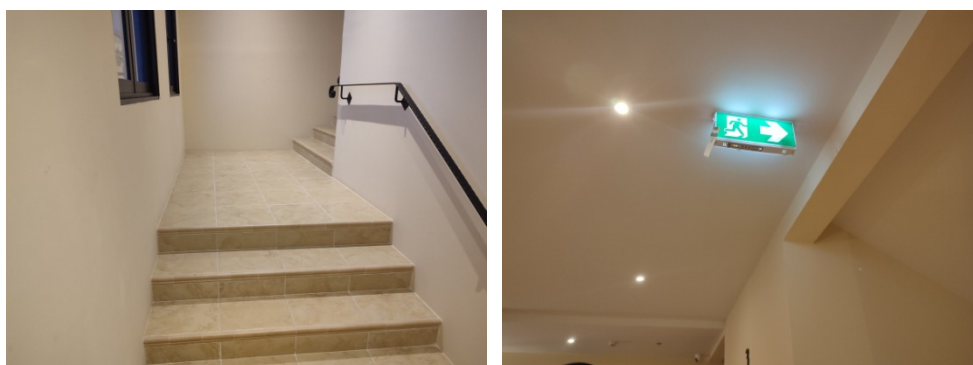
| เงื่อนไขตามมาตรการป้องกันและแก้ไขผลกระทบสิ่งแวดล้อม | ผลการปฏิบัติตามมาตรการ | ปัญหา อุปสรรค และข้อเสนอแนะ | เอกสารอ้างอิง |
|---|---|---|---|
| <p>3. บ้านโดหนีไฟ</p> <ul style="list-style-type: none"> <li>- จัดให้มีบ้านโดหนีไฟ ทำด้วยคอนกรีตเสริมเหล็ก โดยมีความกว้างของชั้นบันไดตามที่กฎหมายกำหนด</li> <li>- บ้านโดหนีไฟ แต่ละอาคารสามารถลำเลียงคนออกสู่ภายนอกอาคาร จนกระทั่งถึงจุดรวมพลได้ภายในเวลา 1.12-6.16 นาที</li> <li>- บ้านโดหนีไฟมีผนังกันไฟโดยรอบ และมีการติดตั้งไฟส่องสว่างฉุกเฉินบริเวณผนังชานพักบันได</li> <li>- ติดตั้งป้ายบอกทางหนีไฟ ซึ่งจะแสดงให้เห็นได้ชัดเจน ป้ายบอกทางหนีไฟจะใช้คำว่า “Exit” ทางออกและ Fire Exit ทางหนีไฟ ด้วยตัวอักษรสูงไม่น้อยกว่า 10 เซนติเมตรและมีไฟแสงสว่างให้เห็นเด่นชัดตลอดเวลาทั้งภาวะปกติและภาวะฉุกเฉิน ซึ่งจะติดตั้งไว้ที่บริเวณทางเข้า-ออก บ้านโดหนีไฟ โถงลิฟต์ และทางเดิน</li> <li>- ประตูหนีไฟของโครงการ มีความกว้าง 1 เมตร สูง 2.4 เมตร ทำด้วยวัสดุทนไฟได้ไม่น้อยกว่า 2 ชั่วโมง และเป็นบานเปิดชนิดผลักออกสู่ภายนอก พร้อมติดตั้งอุปกรณ์ชนิดที่บังคับให้บานประตูปิดได้เอง</li> </ul> | <p>มีบ้านโดหนีไฟทำด้วยคอนกรีตเสริมเหล็กไว้แล้วเป็นไปตามที่กฎหมายกำหนด ไม่มีสิ่งกีดขวางสามารถลำเลียงคนออกสู่ภายนอกอาคารไปยังจุดรวมพลได้ทันเวลา</p> <p>บ้านโดหนีไฟมีผนังกันไฟแล้วและติดตั้งไฟส่องสว่างฉุกเฉิน</p> <p>ทางหนีไฟ และป้ายบอกทางหนีไฟมีความสมบูรณ์ไม่เปลี่ยนแปลง</p> <p>ประตูหนีไฟทำด้วยวัสดุทนไฟและเป็นบานเปิดที่สามารถผลักออกสู่ภายนอกได้</p> | - | ภาพที่ 4-16 |

ภาพที่ 4-16 บันไดหนีไฟและป้ายบอกทางหนีไฟ

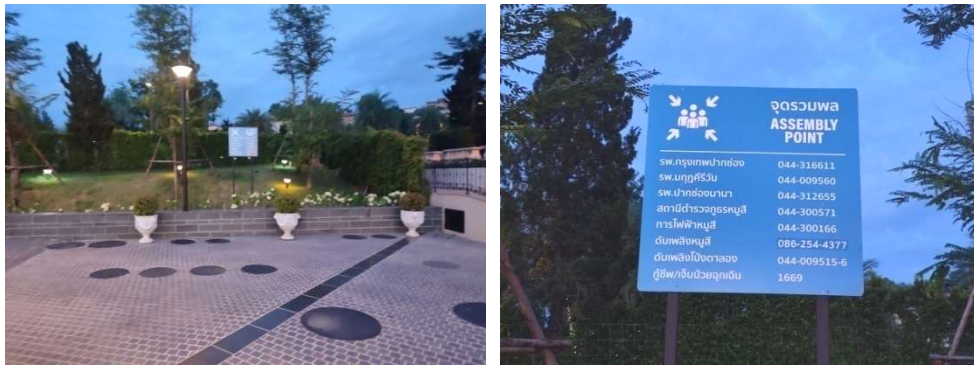
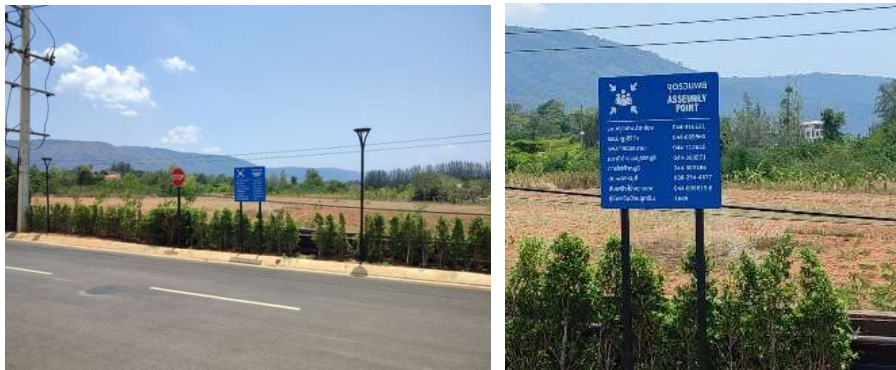
| เงื่อนไขตามมาตรการป้องกันและแก้ไขผลกระทบสิ่งแวดล้อม | ผลการปฏิบัติตามมาตรการ | ปัญหา อุปสรรค และข้อเสนอแนะ | เอกสารอ้างอิง |
|---|---|---|---|
| <p>4. จัดให้มีจุดรวมพล 2 จุด ได้แก่ จุดรวมพลที่ 1 บริเวณพื้นที่สีเขียวด้านหน้าโครงการ มีพื้นที่ 100 ตารางเมตร และจุดรวมพลที่ 2 บริเวณพื้นที่สีเขียวด้านข้างอาคาร E มีพื้นที่ 100 ตารางเมตรรวมพื้นที่จุดรวมพล 200 ตารางเมตร สามารถรองรับผู้พักอาศัยและพนักงานโครงการได้ทั้งหมด 147 คน หรือคิดเป็นสัดส่วนพื้นที่รวมพลต่อจำนวนผู้พักอาศัย เท่ากับ 1.36 ตร.ม./คน(ข้อกำหนดไม่น้อยกว่า 0.25 ตร.ม./คน)</p> | <p>จัดให้มีจุดรวมพลไว้แล้ว จำนวน 2 จุด ที่บริเวณพื้นที่สีเขียวด้านข้างอาคาร E และบริเวณทางวิ่งรถฝั่งตรงข้ามที่จอดรถของโครงการ</p> | - | ภาพที่ 4-17 |

ภาพที่ 4-17 พื้นที่จุดรวมพลและป้ายจุดรวมพล
