5. ผลการดำเนินการตามมาตรการป้องกันและแก้ไขผลกระทบสิ่งแวดล้อม
ตารางที่ 2 เปรียบเทียบมาตรการป้องกันและแก้ไขผลกระทบสิ่งแวดล้อมที่กำหนดไว้ในรายงานการวิเคราะห์ผลกระทบสิ่งแวดล้อม
โครงการ U KHAOYAI HOTEL(ชื่อเดิม โรงแรม Magnolias4) ระยะเปิดดำเนินการ

แบบ ตต.3

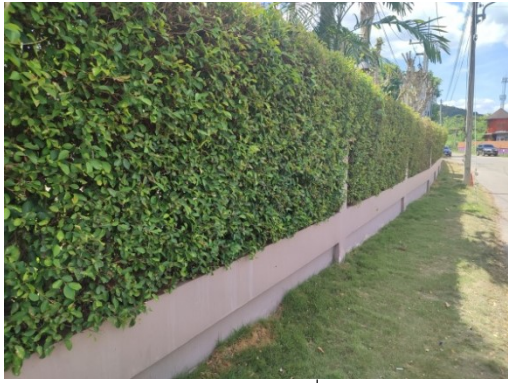
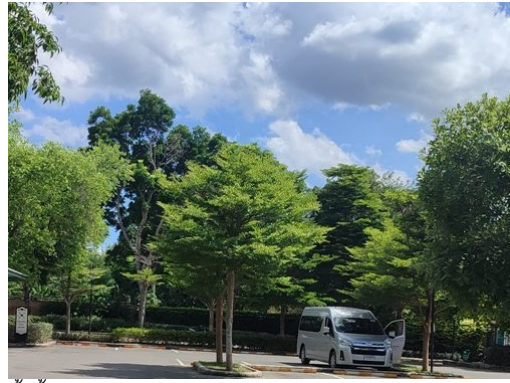
เงื่อนไขตามมาตรการป้องกันและแก้ไขผลกระทบสิ่งแวดล้อม	ผลการปฏิบัติตามมาตรการ	ปัญหา อุปสรรค และข้อเสนอแนะ	เอกสารอ้างอิง
1.ทรัพยากรสิ่งแวดล้อมทางกายภาพ 1.1 สภาพภูมิประเทศ 1. จัดให้มีเจ้าหน้าที่คอยดูแลต้นไม้และสวนหย่อมภายในพื้นที่โครงการให้มีสภาพดีอยู่เสมอ ตามมาตรการด้านสุนทรียภาพและทัศนียภาพ	มีเจ้าหน้าที่ดูแลสวนไว้เป็นอย่างดี ต้นไม้ภายในโครงการทั้งหมดเจริญเติบโตดี เพาะต้นกล้านำมาปลูกเพิ่มเติมและออกแบบการปลูกไว้อย่างสวยงาม	-	ภาพที่ 3-1

2. สำหรับแนวทางในการลดผลกระทบต่ออาคารข้างเคียง จะได้นำเสนอในหัวข้อผลกระทบด้านทัศนียภาพต่อไป	ผลกระทบด้านทัศนียภาพเป็นผลกระทบด้านบวก มีความกลมกลืนกับธรรมชาติดั้งเดิมที่เป็นลำห้วยและต้นไม้ริมห้วย	-	ภาพที่ 3-1

ภาพที่ 3-1 ปลูกลงไม้เป็นแนวรั้วกันขอบเขตของโครงการ

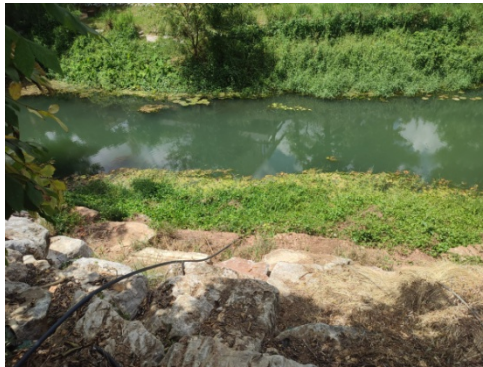
1.2 ดินและการชะล้างพังทลาย 1. จัดให้มีกำแพงกันดิน วัสดุผนังฉาบ) ผนังเรียบทำสี ทำ Strucco มีความสูง 1.5 เมตร และหนา 0.4 เมตร และราวกันตก วัสดุเหล็กกล่อง ทาสีกันสนิม และทำสีตามมาตรฐาน โครงการมีความสูง 1.05 เมตร โดยกำแพงกันดินนี้จะอยู่บริเวณพื้นที่สีเขียวของอาคาร B ด้านทิศเหนือติดกับลำตะคอง	กำแพงกันดินปัจจุบันเป็นวัสดุคอนกรีตเสริมเหล็กชั้นใต้ระดับที่ริมตลิ่งของห้วยลำตะคอง มีความลาดชันไม่เกิน 45 องศา สีที่ใช้เป็นสีธรรมชาติของหินอ่อนอยู่บริเวณริมพื้นที่สีเขียวของอาคาร B	-	ภาพที่ 3-2

2. จัดให้มีกำแพงกันดิน วัสดุผนังและ CAP ของกำแพงกั้นหินภูเขาธรรมชาติและขนาด มีความสูงตั้งแต่ 1.10-2.30 เมตรและหนา0.55 เมตร โดยกำแพงกันดินนี้จะอยู่บริเวณพื้นที่สีเขียวของอาคาร B ด้านทิศเหนือ ซึ่งติดกับลำตะคองและโดยรอบสระน้ำของโครงการ	กำแพงกันดินปัจจุบันเป็นวัสดุคอนกรีตเสริมเหล็กชั้นใต้ระดับที่ริมตลิ่งของห้วยลำตะคอง มีความลาดชันไม่เกิน 45 องศา สีที่ใช้เป็นสีธรรมชาติของหินอ่อนอยู่บริเวณริมพื้นที่สีเขียวของอาคาร B	-	ภาพที่ 3-2

ภาพที่ 3-2 กำแพงดินเป็นภูเขารธรรมชาติ ใช้หินอ่อนตัดก้อน ทำเป็นกำแพงดินมีความลาดเอียงไม่เกิน 45 องศา และบ่อพักน้ำก่อนระบายออก

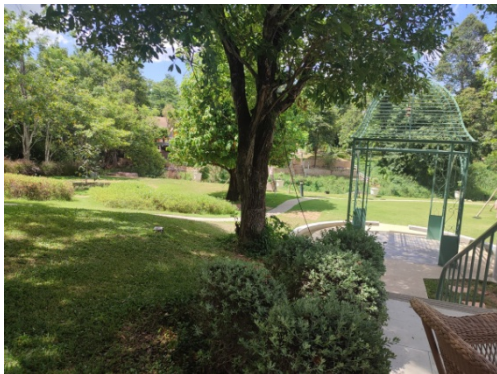
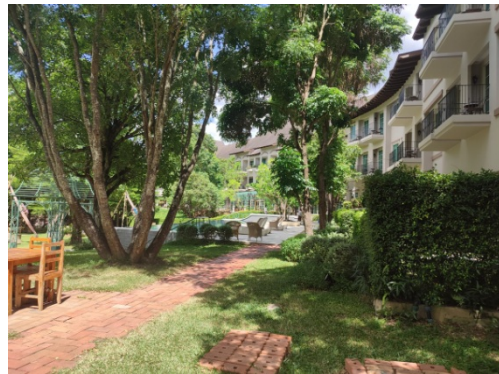
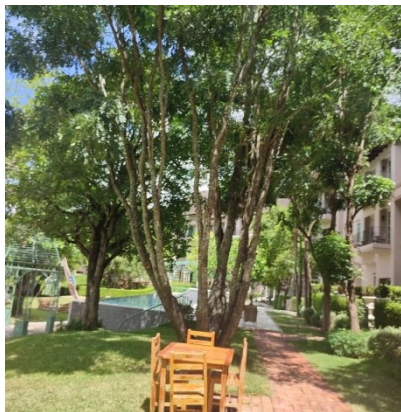
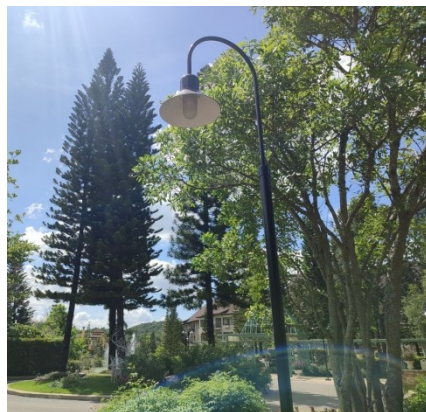
1.3 คุณภาพอากาศ 1. จัดให้มีพื้นที่สีเขียวตามแนวรั้วโครงการ เพื่อเป็นแนวกำบังความร้อนจากเครื่องปรับอากาศและเพื่อช่วยลดคาร์บอนมอนอกไซด์	มีพื้นที่สีเขียวตามแนวรั้วขอบเขตโครงการไว้แล้วอย่างหนาแน่น	-	ภาพที่ 3-3

4. รักษาสภาพธรรมชาติและดูแลต้นไม้ในโครงการให้ดีอยู่เสมอ เพื่อช่วยเป็นแนวป้องกันเสียงจากภายนอก	ดูแลต้นไม้และธรรมชาติโดยรอบไว้เป็นอย่างดี มีต้นไม้เป็นแนวป้องกันเสียงจากการจราจรภายนอกโครงการ	-	ภาพที่ 3-3

2. ปลูกต้นไม้และจัดภูมิสถาปัตยกรรมในพื้นที่โครงการเพื่อเป็นแนวป้องกันมิให้เศษตะกอนดินและป้องกันการไหลบ่าของน้ำสู่ลำตะคอง	ปลูกไว้แล้วทั้งไม้ยืนต้น ไม้พุ่มและไม้คลุมดิน	-	ภาพที่ 3-3

ภาพที่ 3-3 พื้นที่สีเขียวของโครงการ

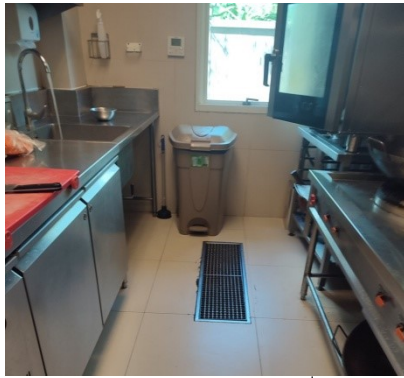
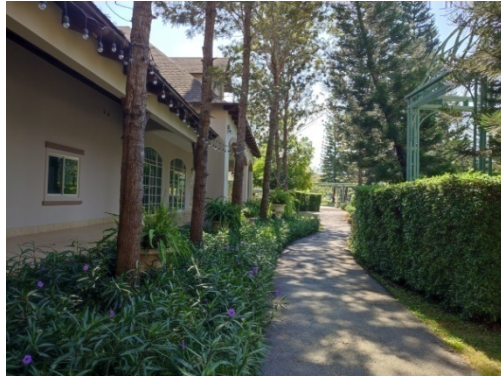
4. ดูแลระบบการระบายอากาศภายในอาคารอยู่เสมอ เปิดประตูอาคารบางจุดเพื่อให้อากาศถ่ายเทได้สะดวก	ประตูหน้าต่างอาคารเปิดไว้เสมอ สามารถระบายอากาศธรรมชาติพัดผ่านภายในอาคาร และภายในอาคารอากาศเย็นสบาย	-	ภาพที่ 3-4

ภาพที่ 3-4 ช่องเปิดระบายอากาศภายในอาคาร

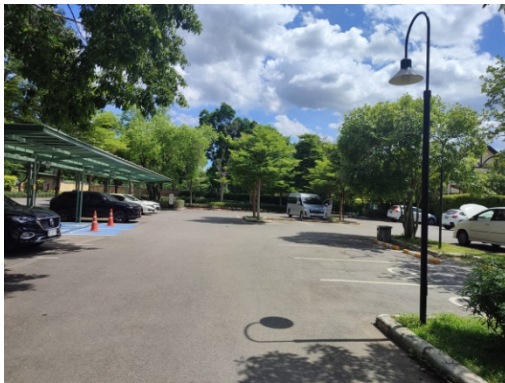
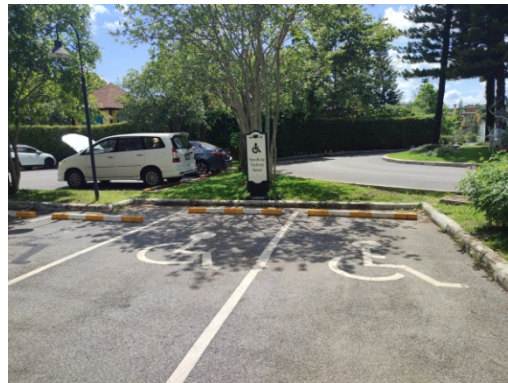
7. จัดให้มีพื้นที่สีเขียวรอบบริเวณลานจอดรถยนต์เพื่อทำหน้าที่ในการกรอง และดักจับสารมลพิษทางอากาศไม่ให้ออกสู่ภายนอกโครงการ	มีพื้นที่สีเขียวบริเวณรอบลานจอดรถไว้แล้ว	-	ภาพที่ 3-5

10. ห้ามวางป้ายหรือสิ่งปลูกสร้างอื่นบดบังหรือกีดขวางบริเวณช่องเปิดโล่งลานจอดรถยนต์	บริเวณลานจอดรถยนต์ไม่มีสิ่งปลูกสร้างอื่น และจำนวนที่จอดรถคงเดิม	-	ภาพที่ 3-5

ภาพที่ 3-5 บริเวณพื้นที่จอดรถไม่มีกิจกรรมอื่นที่ทำให้จอดรถลดลง

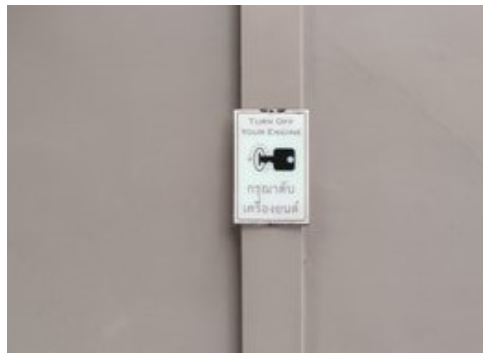
ภาพที่ 3-6 ป้ายเตือนให้ดับเครื่องยนต์ในพื้นที่จอดรถ

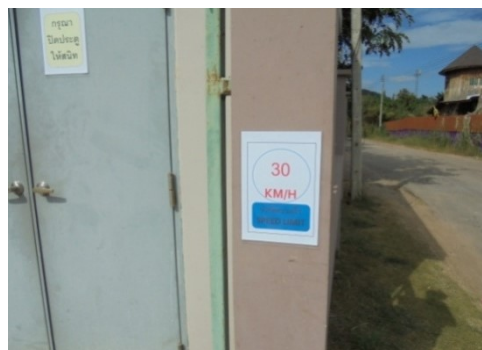
2. จำกัดความเร็วรถที่จะเข้า-ออกโครงการให้มีความเร็วไม่เกิน 30 กม./ชม. และจัดให้มีคันชะลอบริเวณทางเข้า-ออกโครงการเพื่อชะลอความเร็วของรถยนต์และลดอุบัติเหตุจากผู้สัญจร	ใช้ความเร็วต่ำไว้แล้ว เนื่องจากไม่สามารถขับรถเร็วภายในโครงการได้	-	ภาพที่ 3-7

ภาพที่ 3-7 ป้ายจำกัดความเร็วติดไว้บริเวณทางวิ่งรถทางเข้า-ออกโครงการ

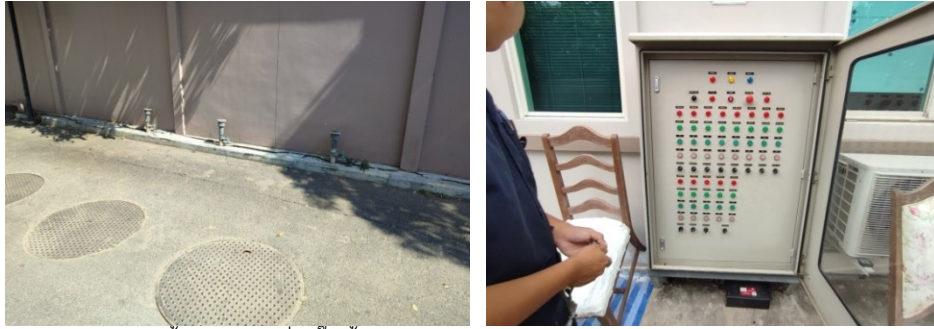
1.6 การจัดการน้ำเสีย 1. จัดให้มีระบบบำบัดน้ำเสียรวม ชนิดเติมอากาศ จำนวน 1 ชุด รองรับน้ำเสียได้ 70 ลบ.ม./วัน น้ำเสียที่ผ่านการบำบัดจะไหลเข้าสู่ถังเก็บน้ำหลังบำบัดเพื่อเติมโอโซนซึ่งสามารถบำบัดจนได้คุณภาพน้ำทิ้งก่อนนำไปรดน้ำต้นไม้ ภายในโครงการและบางส่วนจะไหลลงสู่บ่อซึมในพื้นที่โครงการ และระบบบำบัดน้ำเสียแบบเติมอากาศสำหรับน้ำเสียจากห้องพักรวมจำนวน 1 ชุด ความจุ 0.6 ลบ.ม.	โครงการจัดระบบบำบัดน้ำเสียรวมไว้ภายในโครงการตามที่กำหนดไว้อย่างเคร่งครัด	-	ภาพที่ 3-8

6. จัดให้มีเจ้าหน้าที่ที่มีความรู้คอยดูแลระบบบำบัดน้ำเสียของโครงการให้ใช้งานได้อย่างมีประสิทธิภาพ	ดูแลระบบบำบัดน้ำเสียไว้แล้วอย่างมีประสิทธิภาพ	-	ภาพที่ 3-8

9. ตรวจสอบดูแลฝาบ่อและส่วนที่ต้องเข้าไปดูแลและซ่อมแซมระบบให้อยู่ในสภาพที่ปิดมิดชิดตลอดเวลา เพื่อลดละอองน้ำเสียและกลิ่นเหม็นออกจากระบบบำบัด	ฝาบ่อบำบัดน้ำเสียเป็นฝาเหล็ก ปิดมิดชิดตลอดเวลาไม่มีกลิ่นละอองน้ำเสีย	-	ภาพที่ 3-8

11. จัดให้มีการสำรวจเครื่องเติมอากาศในระบบบำบัดน้ำเสียอีก 1 ชุด ไว้ในห้องสำนักงาน เพื่อใช้เปลี่ยนเครื่องเติมอากาศที่เสียหายทันที โดยไม่ต้องมีการพักเดินระบบนาน จนทำให้เกิดปัญหาน้ำเสียที่ไม่ได้บำบัดระบายลงสู่ท่อระบายน้ำสาธารณะ	จัดอุปกรณ์สำรองสำหรับเครื่องเติมอากาศไว้แล้ว ขณะซ่อมบำรุงจะมีการใช้งานได้อย่างต่อเนื่อง	-	ภาพที่ 3-8

ภาพที่ 3-8 บริเวณบ่อบำบัดน้ำเสีย และเครื่องปั้มน้ำสำรองภายในบ่อเติมอากาศ การตรวจเช็คการทำงานของระบบบำบัดน้ำเสีย

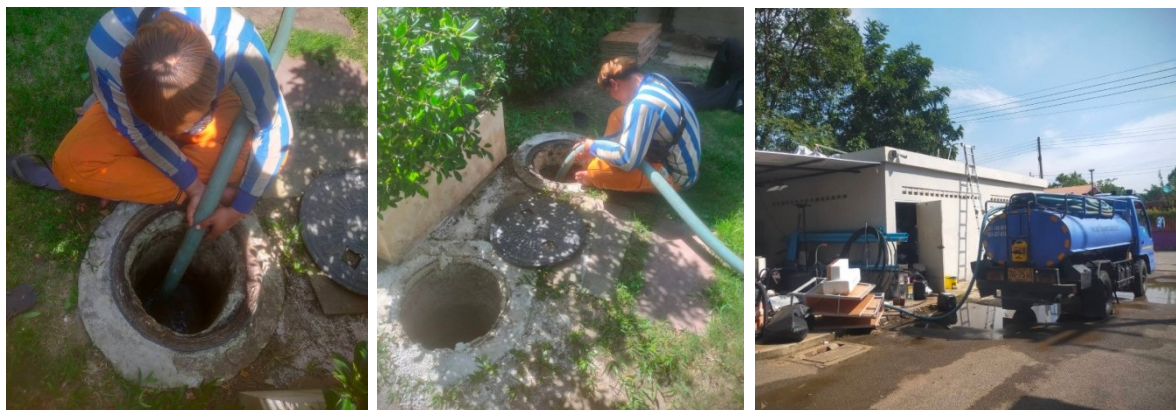
4. จัดให้มีการสูบน้ำจากตะกอนออกจากถังแยกตะกอนทุก 1 ปี	สูบน้ำจากถังแยกตะกอนไปกำจัดโดยรถสูบน้ำของปี 66	-	ภาพที่ 3-10
5. จัดให้มีเจ้าหน้าที่ที่มีความรู้คอยดูแลระบบบำบัดน้ำเสียของโครงการให้ใช้งานได้อย่างมีประสิทธิภาพ	เจ้าหน้าที่ผ่านช่างของโครงการมีความรู้ในการดูแลระบบบำบัดน้ำเสียเป็นอย่างดี	-	ภาพที่ 3-8

ภาพที่ 3-10 สูบตะกอนไขมันออกจากถังแยกตะกอน

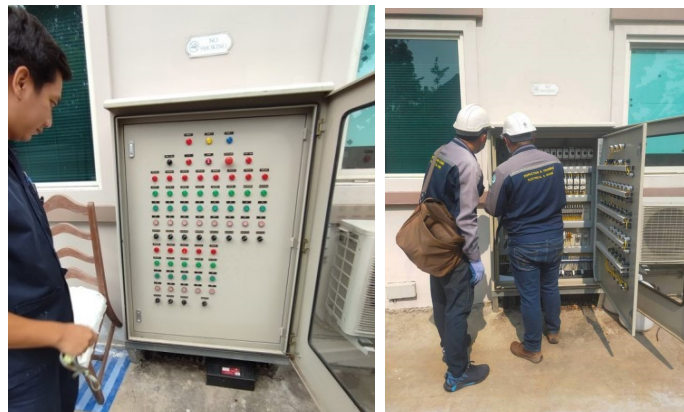
เงื่อนไขตามมาตรการป้องกันและแก้ไขผลกระทบสิ่งแวดล้อม	ผลการปฏิบัติตามมาตรการ	ปัญหา อุปสรรค และข้อเสนอแนะ	เอกสารอ้างอิง
7. จัดให้มีการติดตั้งมิเตอร์ไฟฟ้าแยกเฉพาะระบบบำบัดน้ำเสียรวมเพื่อประโยชน์ในการตรวจสอบประสิทธิภาพในการทำงานของระบบบำบัดน้ำเสีย	ติดตั้งมิเตอร์ไฟฟ้าของระบบบำบัดน้ำเสียแยกเฉพาะไว้แล้ว	-	ภาพที่ 3-11

ภาพที่ 3-11 แยกมอเตอร์แผงควบคุมระบบบำบัดน้ำเสียโดยเฉพาะ ตรวจสอบและบำรุงรักษาอย่างสม่ำเสมอ

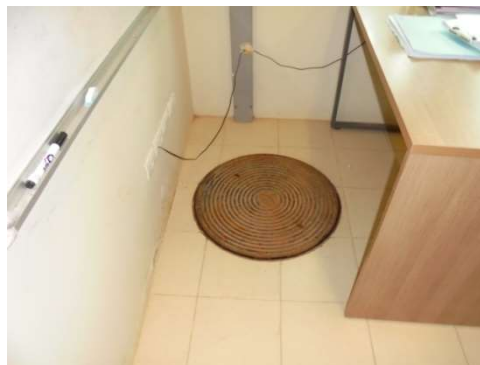
5. ฝาบ่อเก็บน้ำใต้ดิน ต้องมีฝาบ่อปิดมิดชิด และยกสูงจากพื้นดิน เพื่อป้องกันการปนเปื้อนของน้ำภายนอกเข้าสู่ถังเก็บน้ำทางฝาบ่อได้	ฝาบ่อน้ำใต้ดินเป็นฝาบ่อปิดมิดชิด ไม่เป็นฝายกสูง	-	ภาพที่ 3-17

ภาพที่ 3-17 ฝาท่อส่งน้ำใต้ดิน

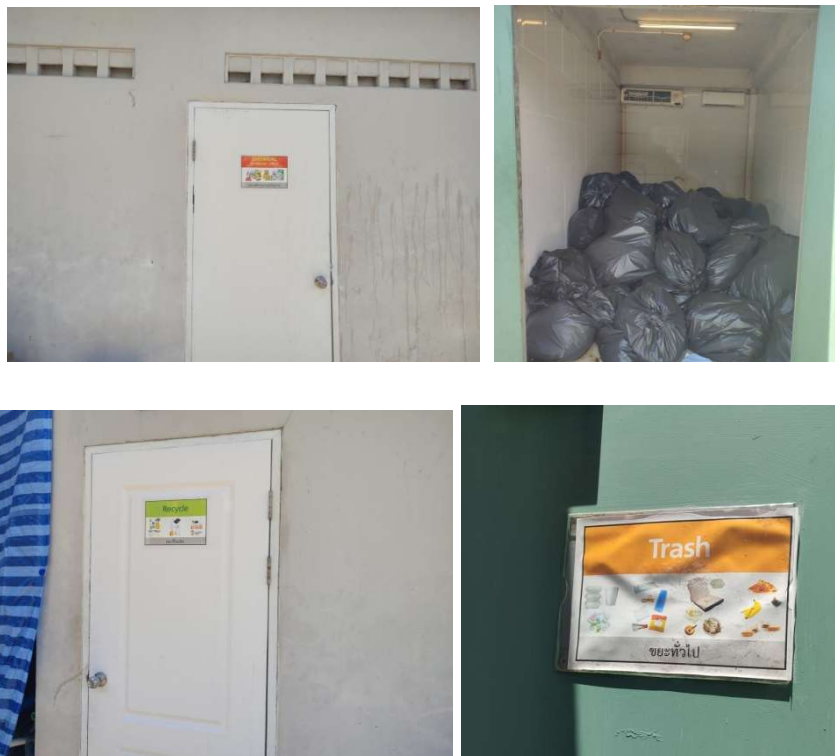
2. จัดให้มีห้องพักขยะรวมบริเวณชั้นล่างของโครงการจำนวน 3 ห้อง สำหรับห้องพักขยะแห้งขนาดความจุ 13.5 ลบ.ม. ห้องพักขยะเปียกขนาดความจุ 15.03 ลบ.ม. และห้องพักขยะรีไซเคิล อันตรายน ขนาดความจุ 33.35 ลบ.ม. รวมความจุ 62.28 ลบ.ม. สามารถกักเก็บขยะได้นาน 45 วัน ภายในห้องพักขยะมีรางระบายน้ำเพื่อรวบรวมน้ำในห้องพักขยะเข้าสู่ระบบบำบัดน้ำเสียของห้องพักขยะรวมก่อนเข้าสู่ระบบบำบัดน้ำเสียรวมของโครงการ	มีห้องพักขยะรวมไว้ที่ชั้นล่างใกล้กับทางเข้า-ออกโครงการ ภายในมีรางระบายน้ำเสียจากการล้างห้องพักขยะ และมีเครื่องปรับอากาศไว้แล้ว	-	ภาพที่ 3-21

ภาพที่ 3-21 ภายห้องพักมูลฝอยรวมของโครงการ และล้างทำความสะอาดอย่างสม่ำเสมอหลังจากการเก็บขนมูลฝอยแล้ว

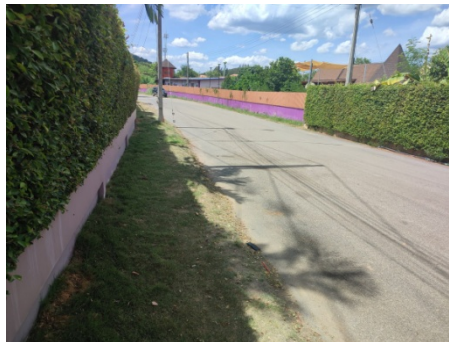
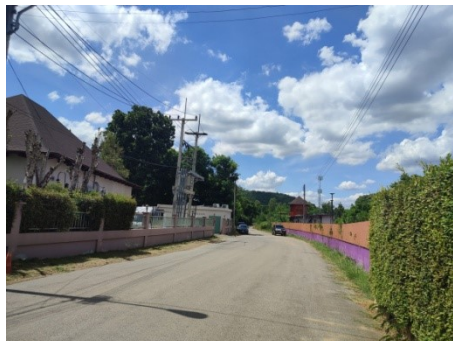
ภาพที่ 3-42 สภาพถนนการะจ่ายอม มีสภาพดี ไม่เสียหาย

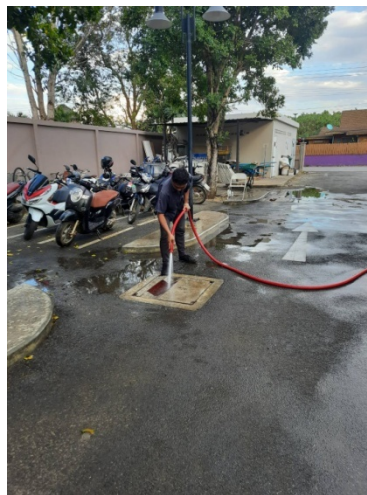
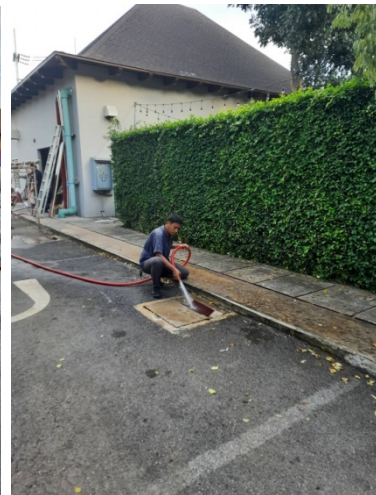
2. ดำรงทำความสะอาดท่อระบายน้ำโดยรอบอาคารโครงการ 2 ครั้ง/ปี(ก่อนและหลังฤดูฝน)	ทำความสะอาดท่อระบายน้ำปีละ 2 ครั้งไว้แล้ว	-	ภาพที่ 3-45
3. ถ้าท่อระบายน้ำอุดตัน ให้จัดจ้างทำความสะอาดและขุดลอกตะกอนออกทันที	ท่อระบายน้ำไม่มีการอุดตัน	-	ภาพที่ 3-45

4. หากพบว่าท่อระบายน้ำแตกหัก ต้องดำเนินการซ่อมแซมเปลี่ยนท่อใหม่ทันที	ท่อระบายน้ำไม่แตกหักเสียหาย	-	ภาพที่ 3-45
5. จัดให้มีบ่อนกักน้ำในพื้นที่โครงการปริมาตร 10,032 ลบ.ม.ก่อนปล่อยน้ำออกสู่ลำตะคอง	มีบ่อนกักน้ำไว้แล้ว	-	ภาพที่ 3-40
มาตรการติดตามตรวจสอบผลกระทบสิ่งแวดล้อม

- ตรวจสอบบ่อกัก ,ท่อระบายน้ำรอบโครงการ และบ่อดักขยะบริเวณจุดเชื่อมต่อของบ่อนกักน้ำของโครงการ	บ่อกักน้ำ ท่อระบายน้ำ บ่อดักขยะ ไม่มีเศษขยะเศษดินอุดตันแต่อย่างใด	-	ภาพที่ 3-45

ภาพที่ 3-45 ล้างทำความสะอาดท่อระบายน้ำ ให้การระบายน้ำดี ไม่มีขยะอุดตัน

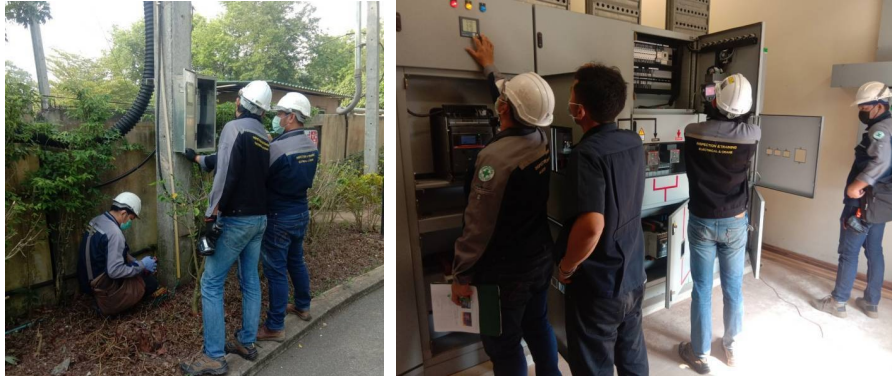
ตรวจสอบระบบไฟฟ้า ใช้งานได้ปกติ

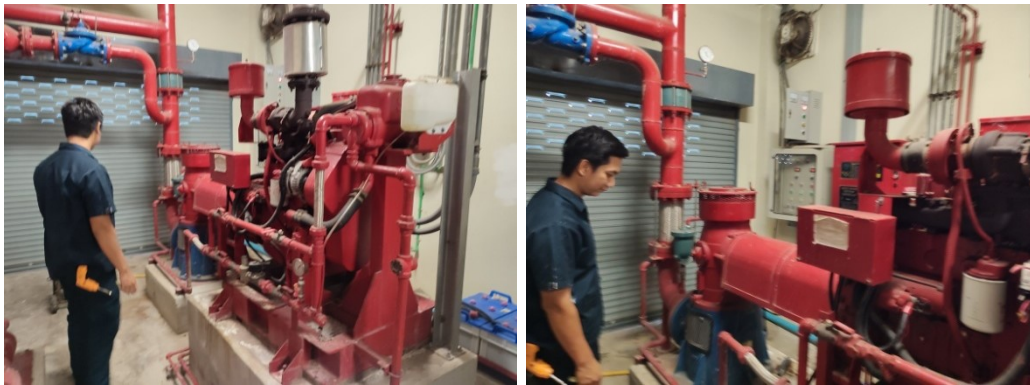
ตรวจสอบระบบ Fire Pump ใช้งานได้ปกติ

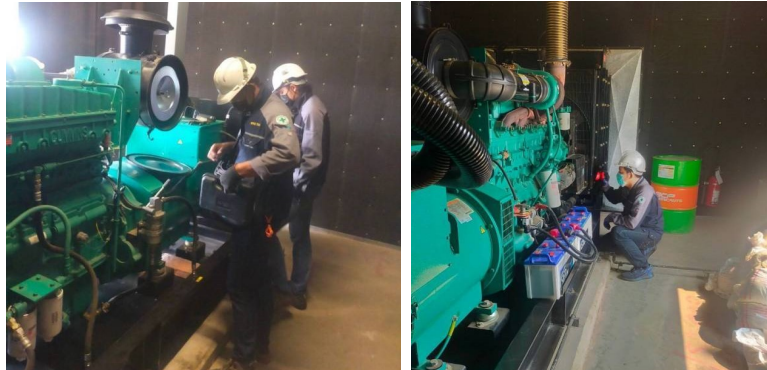
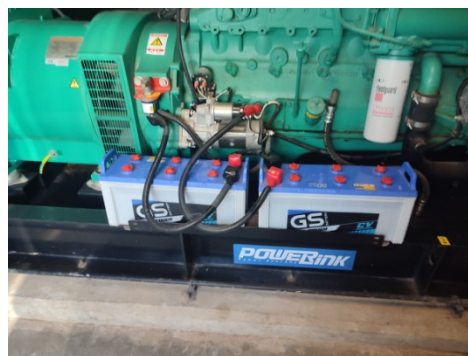
ตรวจสอบระบบ Generator สามารถใช้งานได้ปกติ

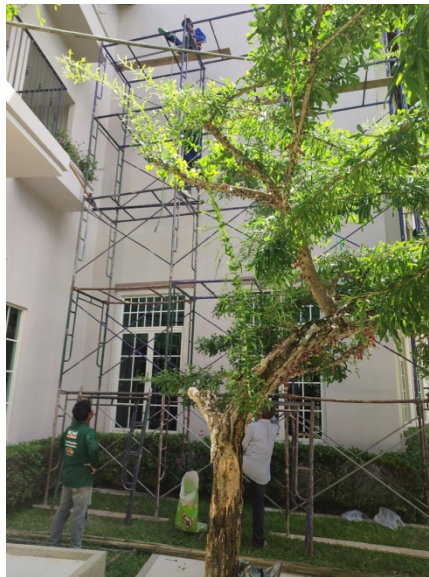
เงื่อนไขตามมาตรการป้องกันและแก้ไขผลกระทบสิ่งแวดล้อม	ผลการปฏิบัติตามมาตรการ	ปัญหา อุปสรรค และข้อเสนอแนะ	เอกสารอ้างอิง
1.5 การเกิดแผ่นดินไหว 1. โครงการได้ทำการคำนวณโครงสร้างอาคาร Dynamic Structure Seismic)เพื่อเตรียมความพร้อมเมื่อเกิดเหตุอาคารทรุดตัวได้ โดยนาย วีระพงษ์ ลิ้มกมลทิพย์ โปนญาตประกอบวิชาชีพวิศวกรรมควบคุมที่ สย.7306	ก่อสร้างอาคารตามรายการคำนวณเพื่อรับการเหตุอาคารทรุดตัวไว้แล้ว ปัจจุบันอาคารอยู่ในสภาพดี ไม่มีการทรุดตัว และทำการซ่อมแซมทาสีใหม่ให้ดูสวยงามสะอาดตา	-	ภาพที่ 3-47

ภาพที่ 3-47 ซ่อมแซมปรับปรุงทาสีอาคาร
