## 5. ผลการดำเนินการตามมาตรการป้องกันและแก้ไขผลกระทบสิ่งแวดล้อม

### ตารางที่ 5 เปรียบเทียบมาตรการป้องกันและแก้ไขผลกระทบสิ่งแวดล้อมที่กำหนดไว้ในรายงานการวิเคราะห์ผลกระทบสิ่งแวดล้อม

#### โครงการ Sanctuary (แซงซัวรี่) ระยะเปิดดำเนินการ

รายงานผลการปฏิบัติตามมาตรการป้องกันแก้ไขผลกระทบสิ่งแวดล้อม และมาตรการติดตามตรวจสอบคุณภาพสิ่งแวดล้อม  
โครงการ อาคารชุด Sanctuary (แซงซัวรี่) ตั้งอยู่ที่ ซอยแสงจันทร์-ภูเบียร ถนนสุขุมวิท 40 แขวงพระโขนง เขตคลองเตย กรุงเทพมหานคร

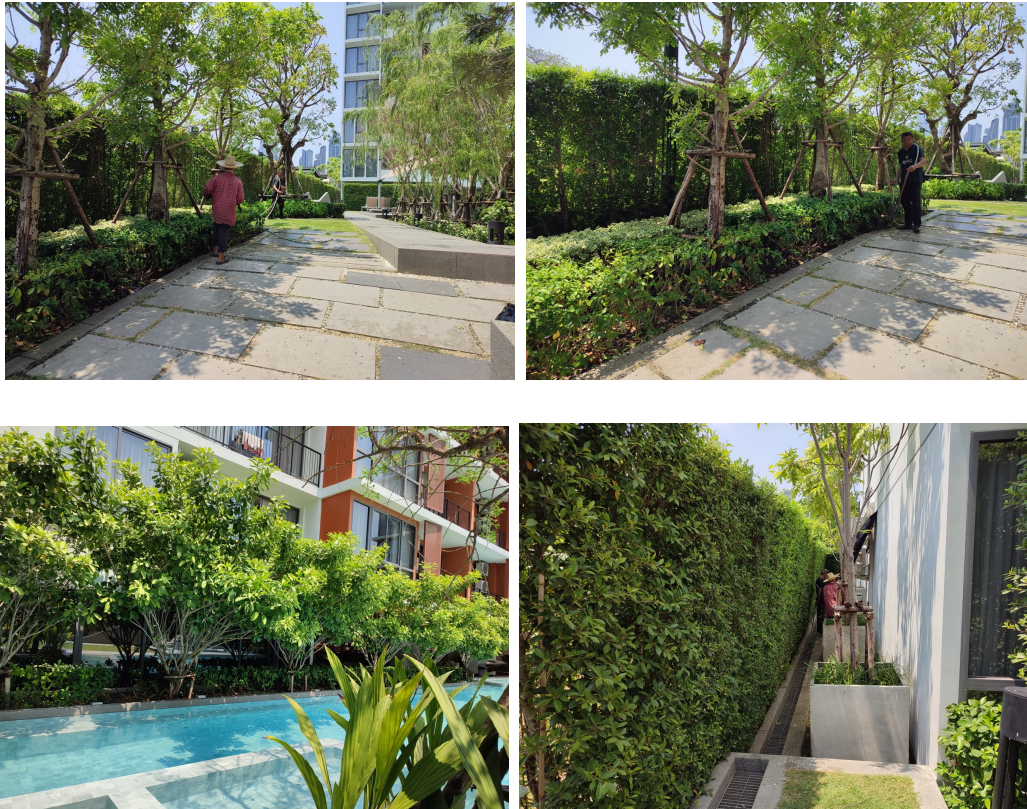
เงื่อนไขตามมาตรการป้องกันและแก้ไขผลกระทบสิ่งแวดล้อม	ผลการปฏิบัติตามมาตรการ	ปัญหา อุปสรรค และข้อเสนอแนะ	เอกสารอ้างอิง
<b>1.ผลกระทบต่อทรัพยากรกายภาพ</b> <b>1.1 สภาพภูมิประเทศ</b> 1. จัดให้มีพื้นที่สีเขียวบริเวณชั้นล่าง และหลังคาของอาคาร B รวมมีพื้นที่สีเขียวทั้งหมดประมาณ 630.0 ตารางเมตร คิดเป็นสัดส่วนผู้พักอาศัยภายในโครงการต่อพื้นที่สีเขียว 1 คน ต่อ 1.08 ตารางเมตร เพื่อช่วยลดการสะท้อนแสง เพิ่มความนุ่มนวลสบายตาเกิดภูมิทัศน์ที่ดีทั้งจากการมองภายในโครงการ และจากภายนอกภายในโครงการ	จัดให้มีพื้นที่สีเขียวชั้นล่างไว้แล้วตามที่ได้ออกแบบไว้รวมทั้งหมด 630 ตารางเมตร	-	ภาพที่ 5-1

2. บำรุงดูแลรักษาพื้นที่สีเขียว และต้นไม้ในโครงการให้เจริญเติบโตสวยงามอยู่เสมอ	ดูแลรักษาพื้นที่สีเขียวไว้แล้ว มีการเจริญเติบโตดี มีความสวยงาม	-	ภาพที่ 5-1

3. ตัดแต่งกิ่งไม้ภายในโครงการอยู่เสมอ เพื่อป้องกันไม่ให้ใบร่วงหล่นไปสู่พื้นที่บริเวณข้างเคียง	ตัดแต่งกิ่งไว้ไม่มีการยื่นล้ำเข้าไปในพื้นที่ข้างเคียง	-	ภาพที่ 5-1
<b>มาตรการติดตามตรวจสอบผลกระทบสิ่งแวดล้อม</b> 1) ตรวจสอบการเจริญเติบโตของต้นไม้ หากพบว่า ต้นไม้เหี่ยวเฉา หรือตายให้บำรุงดูแลและปลูกซ่อมแซมทันที เดือนละ 2 ครั้ง ตลอดระยะเวลาเปิดดำเนินการ 2) ผู้รับผิดชอบ : บริษัท ไดก้า เอสเตท จำกัด เจ้าของโครงการ	ต้นไม้มีการเจริญเติบโตดีไม่เหี่ยวเฉา พื้นดินมีความชุ่มชื้นอยู่เสมอ	-	ภาพที่ 5-1
<b>1.2 ทรัพยากรดิน</b> ไม่มีผลกระทบที่มีนัยสำคัญ	-	-	-
<b>1.3 ธรณีวิทยา</b> 1. แผนการเตรียมตัวก่อนเกิดแผ่นดินไหว 1) ติดตั้งป้ายคำแนะนำในการปฏิบัติตน เมื่อเกิดแผ่นดินไหวไว้ในบริเวณที่เห็นได้ชัดเจน เช่น ภายในห้องลิฟต์โดยสาร หรือบริเวณโถงหน้าลิฟต์ 2) มีไฟฉายพร้อมถ่านไฟฉาย และกล่องยาเตรียมไว้โถงทางเดินแต่ละชั้นของอาคาร และให้ทุกคนทราบว่ายูทียูทียูของอาคาร 3) ศึกษาการปฐมพยาบาลเบื้องต้น 4) มีอุปกรณ์ดับเพลิงไว้ในอาคาร เช่น ถังดับเพลิง ถูทราย เป็นต้น	ได้ติดป้ายแนะนำการปฏิบัติตนเมื่อเกิดแผ่นดินไหวไว้แล้ว	-	ภาพที่ 5-2

ภาพที่ 5-1 พื้นที่สีเขียวของโครงการ และการดูแลรักษาพื้นที่สีเขียว

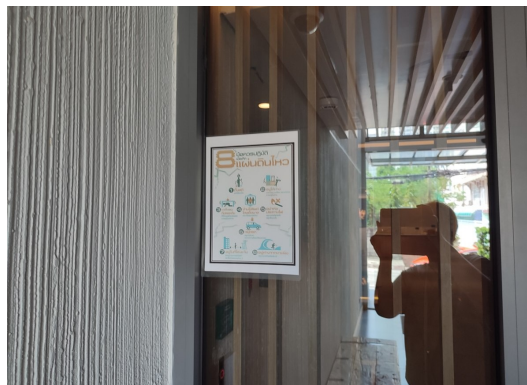
2. แผนการอพยพระหว่างการเกิดแผ่นดินไหว 1) อย่าตกใจ พยายามควบคุมสติ 2) ถ้าอยู่ภายในห้องพัก ให้ยืนหรือหมอบอยู่ในส่วนของห้องพักที่มีโครงสร้างแข็งแรง สามารถรับน้ำหนักได้มาก และอยู่ห่างจากประตู ระเบียง หน้าต่าง 3) ห้ามใช้ลิฟต์โดยเด็ดขาดขณะเกิดแผ่นดินไหว 4) หากอยู่ในอาคารสูง ควรตั้งสติให้มั่น และรีบออกจากอาคารโดยเร็ว หนีจากสิ่งล้มทับได้ 5) อย่าใช้เทียน ไม่ขีดไฟ หรือสิ่งทีก่อให้เกิดเปลวหรือประกายไฟ เพราะอาจมีแก๊สรั่วอยู่ในบริเวณนั้น	ได้ติดป้ายแนะนำการปฏิบัติตนเมื่อเกิดแผ่นดินไหวไว้แล้ว	-	ภาพที่ 5-2

3. แผนหลังการเกิดแผ่นดินไหว 1) ตรวจสอบตัวเอง และคนรอบข้างว่าได้รับบาดเจ็บหรือไม่ ให้ปฐมพยาบาลเบื้องต้นก่อน 2) รีบออกจากอาคารที่เสียหายทันที เพราะอาจเกิดการทรุดตัวของอาคาร หรือพังทลายได้ 3) ใส่รองเท้าหุ้มส้น เพราะอาจมีเศษแก้วหรือวัสดุแหลมคมอื่น ทำให้ได้รับบาดเจ็บ	ได้ติดป้ายแนะนำการปฏิบัติตนเมื่อเกิดแผ่นดินไหวไว้แล้ว	-	ภาพที่ 5-2

ภาพที่ 5-2 ป้ายแนะนำการปฏิบัติตัวเมื่อเกิดแผ่นดินไหว

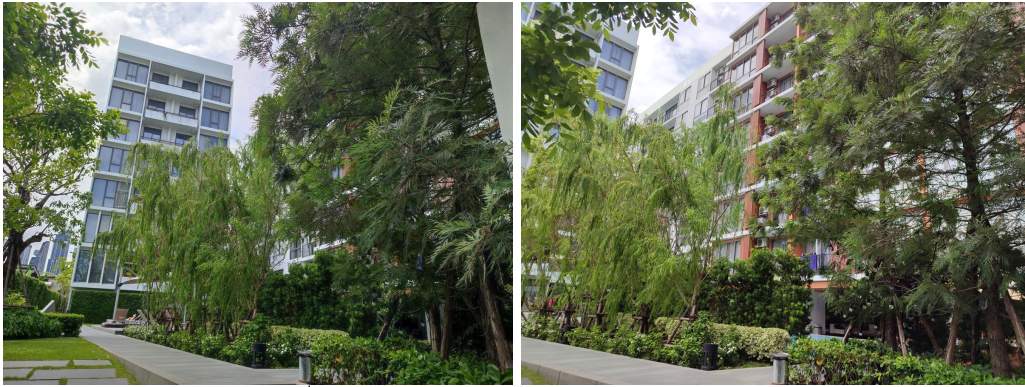
2. ออกแบบอาคารโครงการ เลือกใช้วัสดุที่เป็นมิตรกับสิ่งแวดล้อม และพิจารณา ระบบหมุนเวียนของอากาศภายในและภายนอกอาคาร เพื่อให้อาคารไม่ร้อนหรือไม่มีอากาศหมุนเวียน ซึ่งสามารถลดการใช้เครื่องปรับอากาศได้ในระดับหนึ่ง	ออกแบบอาคารให้มีการหมุนเวียนอากาศเป็นโล่งบริเวณตรงกลาง จัดเป็นพื้นที่สีเขียวและสระว่ายน้ำ สามารถนั่งบริเวณสวนหย่อมได้อย่างสบายอากาศหมุนเวียนดี	-	ภาพที่ 5-4

3. ออกแบบระบบระบายอากาศภายในอาคารให้เพียงพอตามกฎกระทรวงฉบับที่ 33 (พ.ศ.2535)	การระบายอากาศภายในอาคาร มีระเบียบกว้างทุกห้อง ประตูหน้าต่างเปิดออกระบายอากาศได้อย่างเพียงพอ	-	ภาพที่ 5-4

ภาพที่ 5-4 การออกแบบอาคารให้มีการหมุนเวียนอากาศได้ดี

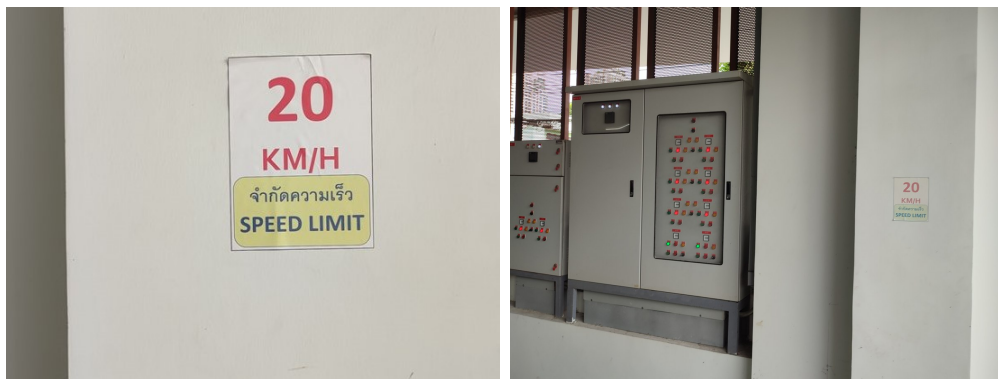
เงื่อนไขตามมาตรการป้องกันและแก้ไขผลกระทบสิ่งแวดล้อม	ผลการปฏิบัติตามมาตรการ	ปัญหา อุปสรรค และข้อเสนอแนะ	เอกสารอ้างอิง
6. ควบคุมความเร็วของรถยนต์ภายในโครงการ เช่น บ้ายจำกัดความเร็ว คันชะลอความเร็ว เพื่อไม่ให้เกิดการฟุ้งกระจายของฝุ่นละอองบนถนนภายในโครงการ	ควบคุมความเร็วของรถยนต์ไว้ไม่เกิน 20 กม./ชม. ได้จัดทำป้ายไว้ที่บริเวณที่จอดรถ	-	ภาพที่ 5-6

2. จำกัดความเร็วรถเมื่อเข้าสู่พื้นที่โครงการให้มีความเร็วไม่เกิน 30 กิโลเมตร/ชั่วโมง	จำกัดความเร็วรถไว้แล้วไม่เกิน 20 กม./ชม.	-	ภาพที่ 5-6
3. ประชาสัมพันธ์ให้ผู้ไ้รถยนต์ดับเครื่องยนต์ทันที เมื่อเข้าจอดเรียบร้อยแล้ว รวมทั้งรณรงค์ใช้เสียงแตรภายในพื้นที่โครงการ	ประชาสัมพันธ์ ให้ผู้ที่เข้ามาจอดรถ ดับเครื่องยนต์ในทันที	-	ภาพที่ 5-7

ภาพที่ 5-6 ป้ายควบคุมความเร็วรถไม่ให้ใช้ความเร็วเกิน 20 กิโลเมตรต่อชั่วโมง

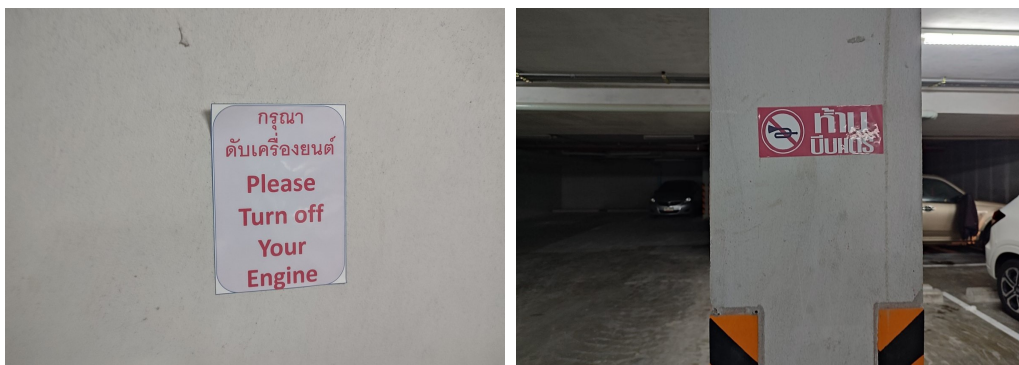
7. ติดป้ายห้ามติดเครื่องยนต์ทิ้งไว้บริเวณลานจอดรถยนต์ โดยดับเครื่องยนต์ทันทีเมื่อจอดรถแล้ว	ติดป้ายห้ามติดเครื่องยนต์ไว้บริเวณที่จอดรถยนต์	-	ภาพที่ 5-7
8. จัดให้มีจุดสูบบุหรี่สำหรับผู้พักอาศัยภายในโครงการ โดยอยู่ห่างไกลจากบ้านพักอาศัย และอาคารโดยรอบ เพื่อป้องกันมลพิษที่เกิดจากควันบุหรี่ออกนอกโครงการ	จัดที่สูบบุหรี่ไว้ในอาคารเท่านั้น ไม่ติดกับบ้านข้างเคียง	-	-
<b>มาตรการติดตามตรวจสอบผลกระทบสิ่งแวดล้อม</b> 1) ตรวจสอบการเจริญเติบโตของต้นไม้ หากพบว่า ต้นไม้เหี่ยวเฉา หรือตายให้บำรุงดูแลและปลูกซ่อมแซมทันที เดือนละ 2 ครั้ง ตลอดระยะเวลาเปิดดำเนินการ 2) ตัดแต่งกิ่งโดยควบคุมทั้งทรงพุ่ม และความสูงของลำต้น ปีละ 1 ครั้ง ตลอดระยะเวลาเปิดดำเนินการ 3) ผู้รับผิดชอบ : บริษัท ไดก้า เอสเตท จำกัด เจ้าของโครงการ	ต้นไม้มีการเจริญเติบโตดี ไม่เหี่ยวเฉา พื้นดินมีความชุ่มชื้นอยู่เสมอ  ตัดแต่งกิ่งทรงพุ่มของต้นไม้ไม่มีกิ่งยื่นเข้าไปยังพื้นที่ข้างเคียง	-	ภาพที่ 5-1 ภาพที่ 5-3
<b>1.5 ระดับเสียง</b> 1. จัดทำมาตรการควบคุมพฤติกรรมของผู้พักอาศัยภายในโครงการไม่ให้ส่งเสียงรบกวน ผู้พักอาศัยข้างเคียงโครงการ เช่น ห้ามเปิดวิทยุเสียงดังรบกวนผู้อื่น ห้ามส่งสื่อบุคคลเสียงดัง และห้ามซ่อมแซมห้องพักในช่วงเวลากลางคืน เป็นต้น	มีมาตรการไม่ให้ผู้เข้าพักอาศัยส่งเสียงดังรบกวนผู้พักอาศัยอาคารข้างเคียง	-	-

ภาพที่ 5-7 ป้ายให้ดับเครื่องยนต์ และห้ามจอดรถบริเวณที่จอดรถยนต์

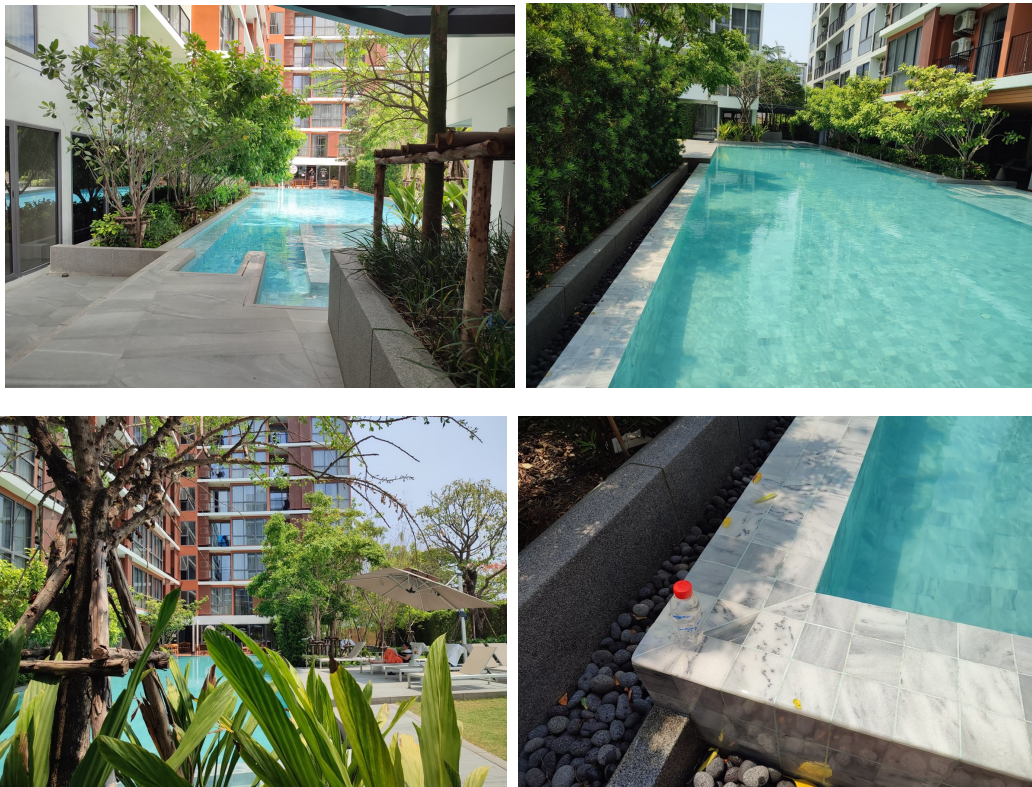
เงื่อนไขตามมาตรการป้องกันและแก้ไขผลกระทบสิ่งแวดล้อม	ผลการปฏิบัติตามมาตรการ	ปัญหา อุปสรรค และข้อเสนอแนะ	เอกสารอ้างอิง
<b>มาตรการติดตามตรวจสอบผลกระทบสิ่งแวดล้อม</b> <b>1) โครงสร้างและส่วนประกอบของสระว่ายน้ำ</b> <ul style="list-style-type: none"> <li>- ตรวจสอบโครงสร้างสระว่ายน้ำ การซีเมนต์ ให้อยู่ในสภาพดีอยู่เสมอ พื้นกระเบื้องสระว่ายน้ำ ต้องไม่แตกหรือมีคมที่จะทำให้อันตรายได้ ทุกสัปดาห์ ตลอดระยะเวลาเปิดดำเนินการ</li> <li>- ตรวจสอบรางระบายน้ำล้น ให้อยู่ในสภาพดี อยู่เสมอ ถ้ามีการผูกกร่อน หรือ ชำรุดต้องดำเนินการแก้ไขทันที ทุกสัปดาห์ ตลอดระยะเวลาเปิดดำเนินการ</li> <li>- ตรวจสอบอุปกรณ์เครื่องมือทำความสะอาด สระว่ายน้ำให้อยู่ในสภาพดีอยู่เสมอ ทุกสัปดาห์ ตลอดระยะเวลาเปิดดำเนินการ</li> <li>- ตรวจสอบทางเดินรอบสระว่ายน้ำ ให้อยู่ในสภาพดีอยู่เสมอ ถ้าทางเดินมีน้ำขัง หรือลื่น ต้องดำเนินการแก้ไขทันที ทุกสัปดาห์ ตลอดระยะเวลาเปิดดำเนินการ</li> <li>- ตรวจสอบว่ามีป้ายบอกระดับความลึกสระว่ายน้ำหรือไม่ ทุกสัปดาห์ ตลอดระยะเวลาเปิดดำเนินการ</li> <li>- ตรวจสอบแสงสว่าง บริเวณสระว่ายน้ำ ให้อยู่ในสภาพดีอยู่เสมอ ทุกสัปดาห์ ตลอดระยะเวลาเปิดดำเนินการ</li> <li>- ตรวจสอบพื้น ให้อยู่ในสภาพดีอยู่เสมอ ถ้ามีน้ำขัง หรือลื่น ต้องดำเนินการแก้ไขทันที ทุกสัปดาห์ ตลอดระยะเวลาเปิดดำเนินการ</li> <li>- ตรวจสอบอ่างล้างมือ ล้างตัว ล้างเท้า และการเติมคลอรีน ให้อยู่ในสภาพดีอยู่เสมอ ทุกสัปดาห์ ตลอดระยะเวลาเปิดดำเนินการ</li> <li>- ตรวจสอบการรักษาความสะอาดรอบสระว่ายน้ำ ทุกสัปดาห์ ตลอดระยะเวลาเปิดดำเนินการ</li> <li>- ตรวจสอบว่ามีการนำสัตว์ในบริเวณสระว่ายน้ำ หรือไม่ ทุกสัปดาห์ ตลอดระยะเวลาเปิดดำเนินการ</li> </ul>	<p>โครงสร้างสระว่ายน้ำอยู่ในสภาพดีพื้นกระเบื้องไม่ร่อนไม่แตก</p> <p>รางระบายน้ำล้นอยู่ในสภาพดี มีหินกลมมนวางปิดอยู่ ไม่มีตะไคร่น้ำ</p> <p>มีอุปกรณ์ทำความสะอาดไว้แล้วอยู่ในสภาพดี</p> <p>ทางเดินรอบสระว่ายน้ำอยู่ในสภาพดีไม่มีน้ำขัง และไม่ลื่น</p> <p>อยู่ระหว่างจัดทำป้ายบอกความลึกของสระว่ายน้ำ</p> <p>มีไฟฟ้าส่องสว่างเพียงพอ</p> <p>พื้นไม่ลื่น ไม่มีน้ำขัง</p> <p>อ่างล้างมือ ล้างตัว อยู่ในสภาพดี</p> <p>ดูแลรักษาความสะอาดรอบสระว่ายน้ำอยู่เสมอ</p> <p>ไม่มีการนำสัตว์มาไว้บริเวณสระว่ายน้ำ</p>	-	ภาพที่ 5-9

ภาพที่ 5-9 สระว่ายน้ำ รางระบบปิดและ ทางเดินรอบสระว่ายน้ำ

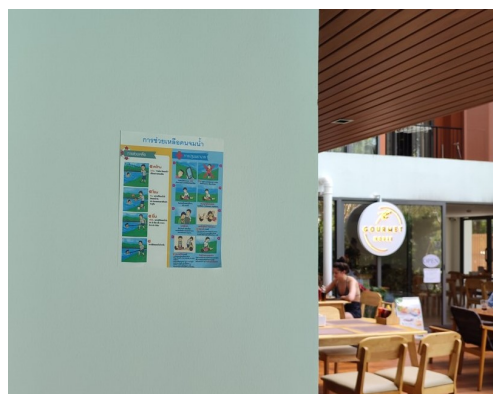
5. ป้ายแสดงวิธีการปฐมพยาบาล หรือช่วยชีวิตคนจมน้ำในตำแหน่งที่มองเห็นได้ชัดเจนบริเวณสระว่ายน้ำ	ติดป้ายแสดงวิธีช่วยคนจมน้ำไว้แล้ว	-	ภาพที่ 5-10
6. มีโทรศัพท์ พร้อมติดหมายเลขโทรศัพท์ที่สำคัญๆ เช่น โรงพยาบาล สถานีตำรวจ ในตำแหน่งที่มองเห็นได้ชัดเจนบริเวณสระว่ายน้ำ	มีเบอร์โทรศัพท์สำหรับแจ้งเหตุฉุกเฉินไว้แล้ว	-	ภาพที่ 5-11

ภาพที่ 5-10 ป้ายแนะนำการปฐมพยาบาลคนจมน้ำบริเวณสระว่ายน้ำ

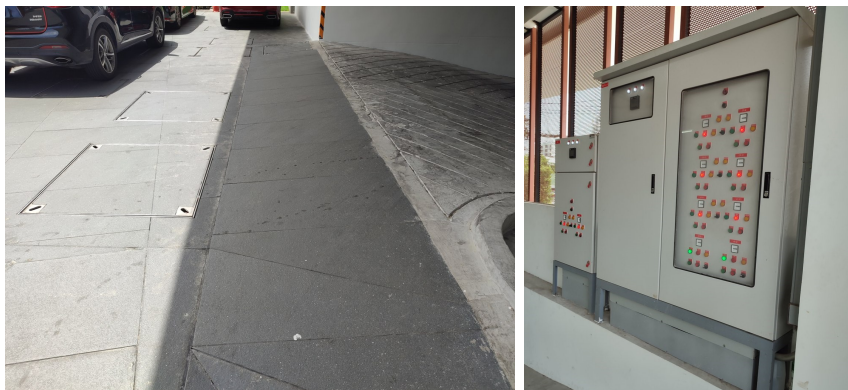
ภาพที่ 5-12 บริเวณบ่อบำบัดน้ำเสีย

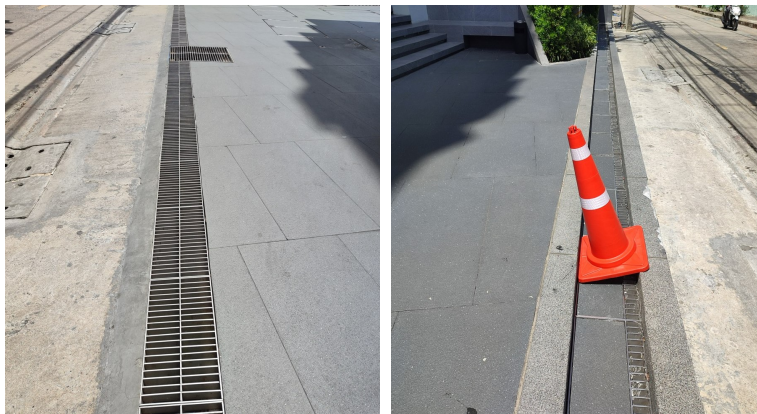
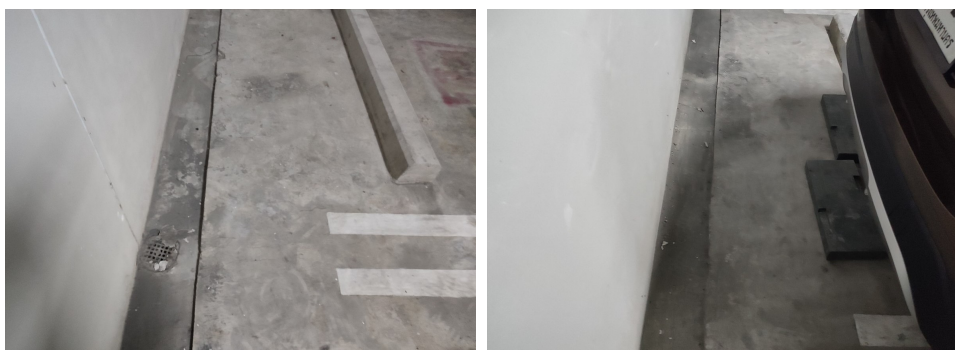
2. บริเวณชั้นล่างโดยรอบพื้นที่โครงการ จัดให้มีรางระบายน้ำคอนกรีตเสริมเหล็ก กว้าง 0.25 เมตร และ 0.3 เมตร ความลาดเอียง 1: 200 โดยรอบพื้นที่โครงการ รวบรวมน้ำเข้าสู่บ่อหนองน้ำ	ชั้นล่างรอบพื้นที่โครงการ มีรางระบายน้ำไว้แล้ว	-	ภาพที่ 5-13

ภาพที่ 5-13 รางระบายน้ำรอบโครงการ

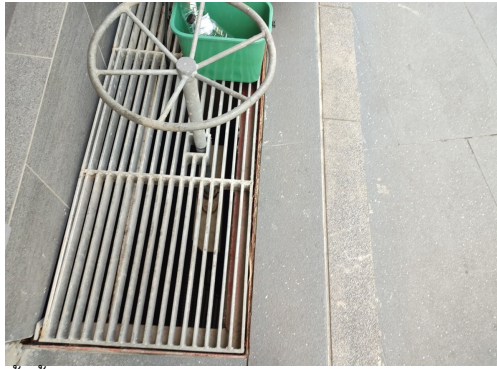
3. จัดให้มีบ่อหนองน้ำ จำนวน 1 บ่อ ปริมาตรกักเก็บ 69.8 ลูกบาศก์เมตร ฝังไว้ใต้ดิน บริเวณด้านทิศใต้ของอาคาร A ใกล้กับทางเข้าออกโครงการ ภายในบ่อหนองน้ำ ติดตั้งเครื่องสูบน้ำ จำนวน 2 ชุด (ทำงาน 1 ชุด สำรอง 1 ชุด) ชนิด Submersible Pump อัตราการระบายน้ำออก 0.025 ลูกบาศก์เมตร/วินาที (ไม่เกินก่อนพัฒนาโครงการ 0.027 ลูกบาศก์เมตร/วินาที)	บ่อหนองน้ำฝังไว้ใต้ดินไว้แล้ว มีประสิทธิภาพสูบน้ำออกได้ในอัตรา 0.025 ลบ.ม./วินาที	-	-
<b>มาตรการติดตามตรวจสอบผลกระทบสิ่งแวดล้อม</b> 1) ตรวจสอบบ่อพัก, ท่อระบายน้ำรอบโครงการ และบ่อดักขยะบริเวณจุดเชื่อมต่อของโครงการ 2) ผู้รับผิดชอบ : บริษัท ไคก้า เอสเตท จำกัด เจ้าของโครงการ	บ่อพัก ท่อระบายน้ำ บ่อดักขยะ ไม่มีขยะอุดตัน	-	ภาพที่ 5-14

ภาพที่ 5-14 บ่อพักน้ำที่มีตะแกรงดักขยะ และ Stop Log ไม่มีขยะอุดตันสามารถระบายน้ำได้ดี

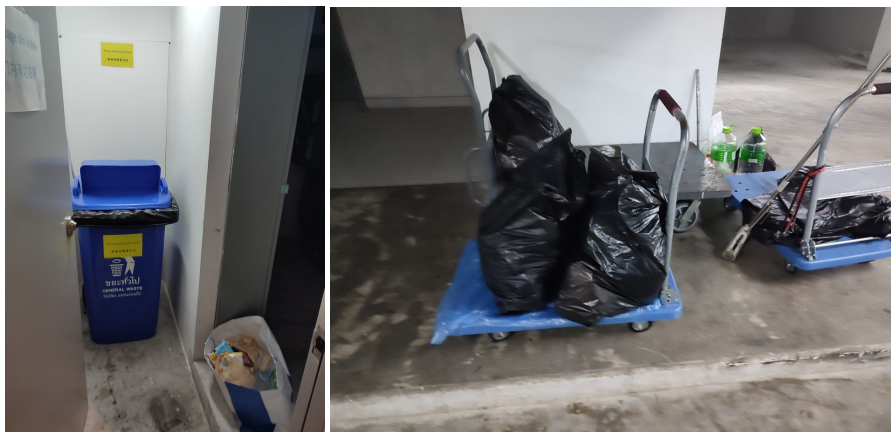
เงื่อนไขตามมาตรการป้องกันและแก้ไขผลกระทบสิ่งแวดล้อม	ผลการปฏิบัติตามมาตรการ	ปัญหา อุปสรรค และข้อเสนอแนะ	เอกสารอ้างอิง
<b>3.4 การจัดการมูลฝอย</b> 1. จัดให้มีห้องพักขยะประจำชั้น ภายในห้องพักขยะ จัดให้มีถังขยะ ขนาด 100 ลิตร จำนวน 3 ถัง รองรับขยะเปียก (ถังสีเขียวรองรับด้วยถุงสีดำ) ขยะทั่วไป (ถังสีน้ำเงินรองรับด้วยถุงสีดำ) และขยะรีไซเคิล (ถังสีเหลืองรองรับด้วยถุงสีใส) และจัดให้มีถังขยะอันตราย ขนาด 30 ลิตร จำนวน 1 ถัง (ถังสีส้มรองรับด้วยถุงสีส้ม)	มีห้องพักขยะประจำชั้น และภายในมีถังขยะขนาด 100 ลิตรไว้แล้ว	-	ภาพที่ 5-15

1) ตรวจสอบถังขยะและห้องพักขยะรวมให้มีสภาพดีอยู่เสมอ ถ้ามีการผุกร่อนหรือชำรุดต้องดำเนินการแก้ไขทันที	ถังขยะและห้องพักมูลฝอยอยู่ในสภาพดี ไม่ผุกร่อน	-	ภาพที่ 5-15 ภาพที่ 5-16

ภาพที่ 5-15 ห้องพักขยะประจำชั้น และการเก็บรวบรวมมูลฝอย

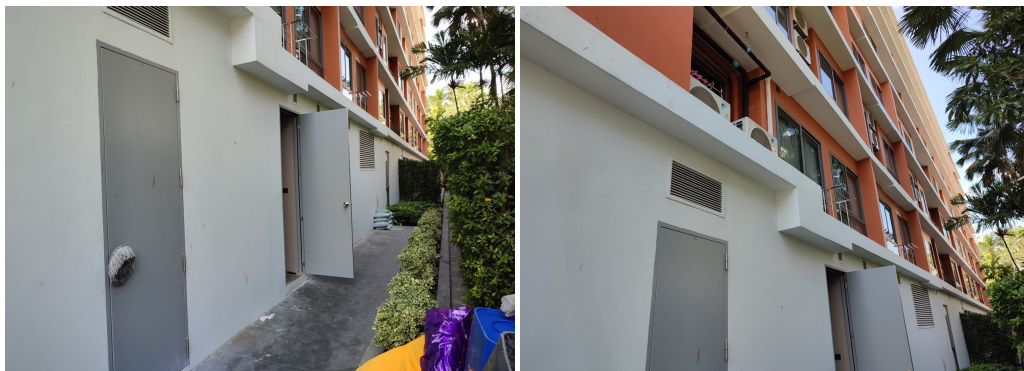
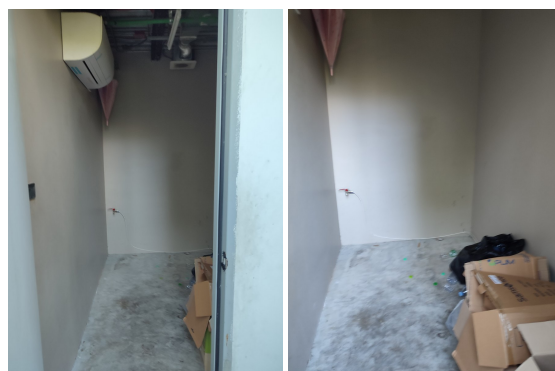
2. จัดให้มีอาคารพักขยะรวม จำนวน 1 แห่ง ประกอบด้วย 4 ห้อง ได้แก่ (1) ห้องพักขยะเปียก มีขนาดพื้นที่ 4.4 ตารางเมตร (สูงกักเก็บ 1.2 เมตร) ขนาดความจุ 5.28 ลูกบาศก์เมตร จัดเก็บขยะเปียกใส่ถุงสีดำ (2) ห้องพักขยะรีไซเคิล มีขนาดพื้นที่ 3.86 ตารางเมตร (สูงกักเก็บ 1.20 เมตร) ขนาดความจุ 4.63 ลูกบาศก์เมตร จัดเก็บขยะรีไซเคิลใส่ถุงสีใส (3) ห้องพักขยะทั่วไป มีขนาดพื้นที่ 2.20 ตารางเมตร (สูงกักเก็บ 1.20 เมตร) ขนาดความจุ 2.64 ลูกบาศก์เมตร จัดเก็บขยะทั่วไปใส่ถุงสีดำ (4) ห้องพักขยะอันตราย มีขนาดพื้นที่ 1.56 ตารางเมตร (สูงกักเก็บ 1.20 เมตร) ขนาดความจุ 1.87 ลูกบาศก์เมตร จัดเก็บขยะอันตรายใส่ถุงสีส้ม	อาคารพักขยะรวมแบ่งเป็นห้องพักขยะเปียก ห้องพักขยะรีไซเคิล ห้องพักขยะทั่วไป และห้องพักขยะอันตราย	-	ภาพที่ 5-16

5. จัดให้มีแม่บ้านคัดแยกขยะจากถังขยะและเก็บขนขยะในแต่ละชั้นทุกวัน ทำความสะอาดที่พักขยะรวมทุกครั้งที่เกิดขยะ และตรวจสอบขยะที่ตกหล่นนอกถังทุกครั้งที่เกิดขยะ	แม่บ้านโครงการคอยคัดแยกขยะนำมาพักไว้ที่ห้องพักขยะรวมทำความสะอาดที่พักรวมทุกครั้งที่เกิดขยะที่มีการเก็บขนแล้ว	-	ภาพที่ 5-16

ภาพที่ 5-16 ห้องพักขยะรวม

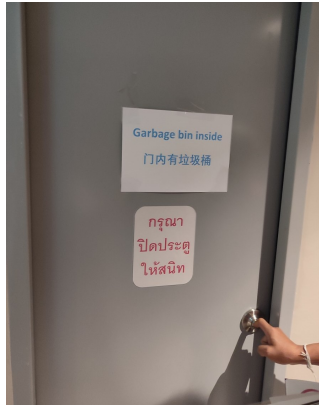
3. จัดทำป้ายติดไว้บริเวณหน้าห้องพักขยะทุกชั้นด้วยข้อความ “เปิดแล้ว กรุณาปิดประตู ให้มิดชิด”	ติดป้ายไว้ที่หน้าห้องพักขยะไว้แล้ว	-	ภาพที่ 5-17
4. จัดให้มีพัดลมดูดอากาศ ภายในห้องพักขยะเปียก ขนาด 0.024 ลูกบาศก์เมตร/วินาที (4 เท่าของปริมาณห้องพักขยะเปียก) ด้วยท่อขนาด 4 นิ้ว ไปยังลานบำบัดกลิ่น ขนาด 5.00 ตารางเมตร ความลึกดิน 0.6 เมตร ระยะเวลาสัมผัสอากาศ 60 วินาที เพื่อลดผล กระทบด้านการส่งกลิ่นรบกวนต่อสิ่งแวดล้อม	มีเครื่องปรับอากาศไว้ภายในห้องพักขยะเปียก	-	ภาพที่ 5-16

ภาพที่ 5-17 ป้าย “กรุณาปิดประตูให้สนิท” หน้าห้องพักขยะ

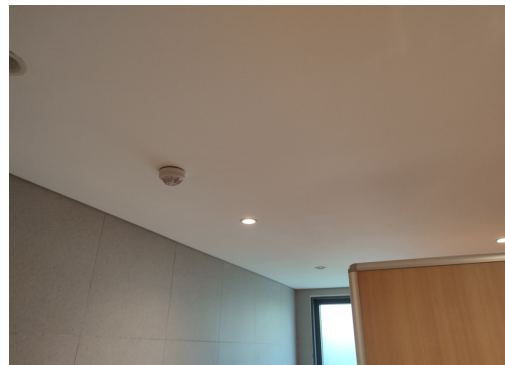
3. เลือกใช้ผลิตภัณฑ์ชนิดประหยัดพลังงาน ด้วยหลอด LED ที่มีอายุการใช้งานยาวนานบริเวณพื้นที่ส่วนกลาง หรือพื้นที่ที่จำเป็นต้องเปิดไฟทั้งวันตลอดทั้งวัน และห้องพักอาศัยทุกห้อง	ใช้หลอดไฟชนิดLEDประหยัดพลังงาน และมีอายุการใช้งานที่ยาวนานกว่า	-	ภาพที่ 5-18

ภาพที่ 5-18 โครงการใช้หลอดประหยัดไฟ LED

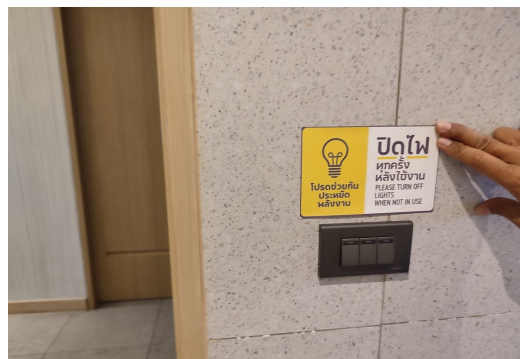
4. จัดให้มีสวิตช์ไฟแยกออกจากกันให้สามารถเปิด-ปิดได้เฉพาะจุด เพื่อเป็นการประหยัดพลังงาน	มีสวิตช์ไฟแยกออกจากกันไว้แล้ว เปิด-ปิดเฉพาะจุด	-	ภาพที่ 5-19
5. เครื่องปรับอากาศภายในอาคาร เลือกใช้ผลิตภัณฑ์แบบประหยัดไฟ และไม่ใช้สาร CFC เป็นส่วนประกอบของเครื่องปรับอากาศ	เครื่องปรับอากาศที่ใช้เป็นแบบประหยัดพลังงาน	-	-

1. ใช้พลังงานอย่างประหยัด	รณรงค์ให้พนักงานและผู้มาใช้บริการประหยัดพลังงานไว้แล้ว	-	ภาพที่ 5-19
2. ตรวจสอบดูแลอุปกรณ์เครื่องไฟฟ้า และสายไฟฟ้าให้อยู่ในสภาพดีอยู่เสมอตามคู่มือของผู้ผลิต	อุปกรณ์ไฟฟ้า สายไฟฟ้าอยู่ในสภาพดี เช่น ปลั๊ก สวิตช์ หลอดไฟ โคมไฟ ไม่ชำรุดแต่อย่างใด	-	-

ภาพที่ 5-19 สวิตช์เปิด-ปิดไฟฟ้าเฉพาะจุดและป้ายรณรงค์ประหยัดพลังงาน

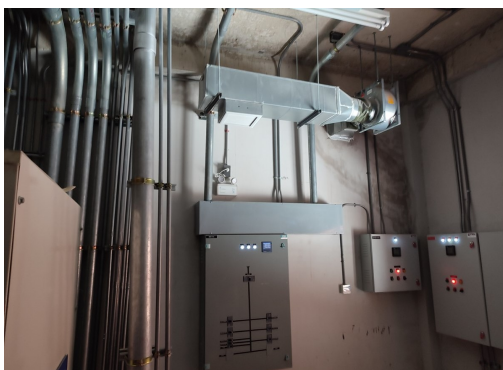
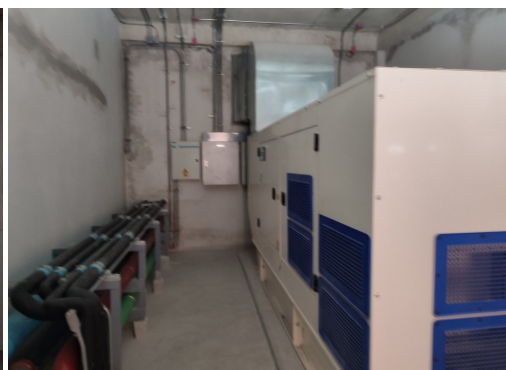
1) ตรวจสอบการรั่วไหล/การลัดวงจรของหม้อแปลงไฟฟ้า ให้มีสภาพดีอยู่เสมอ เดือนละ 1 ครั้ง ตลอดระยะเวลา เปิดดำเนินการ	ไม่มีการรั่วไหลและไม่มีไฟฟ้าลัดวงจร	-	ภาพที่ 5-20

ภาพที่ 5-20 ห้องเครื่องไฟฟ้าและห้องเครื่องไฟฟ้าสำรอง

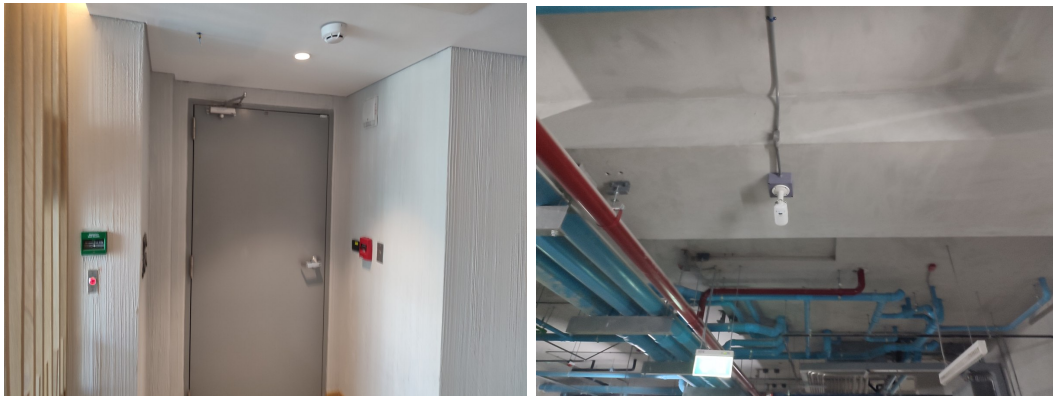
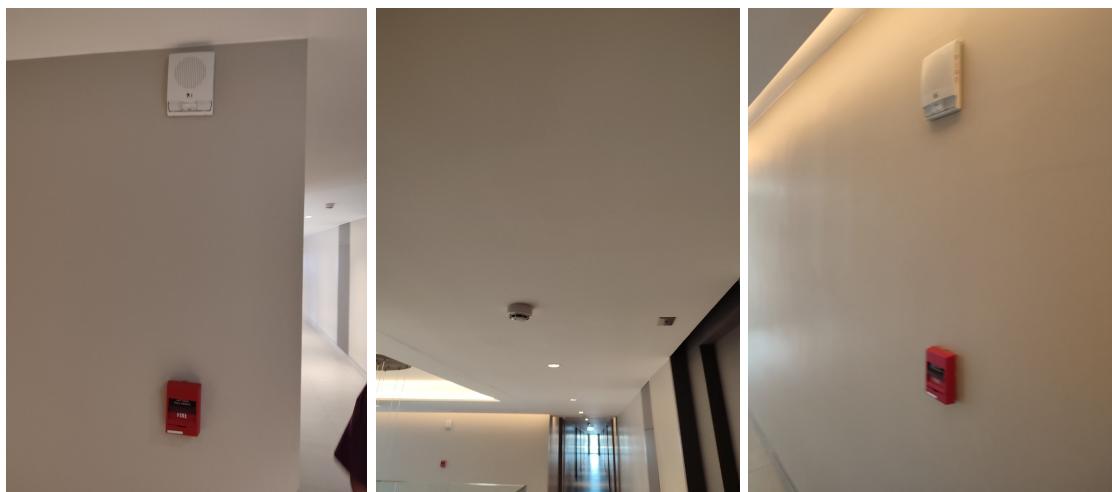
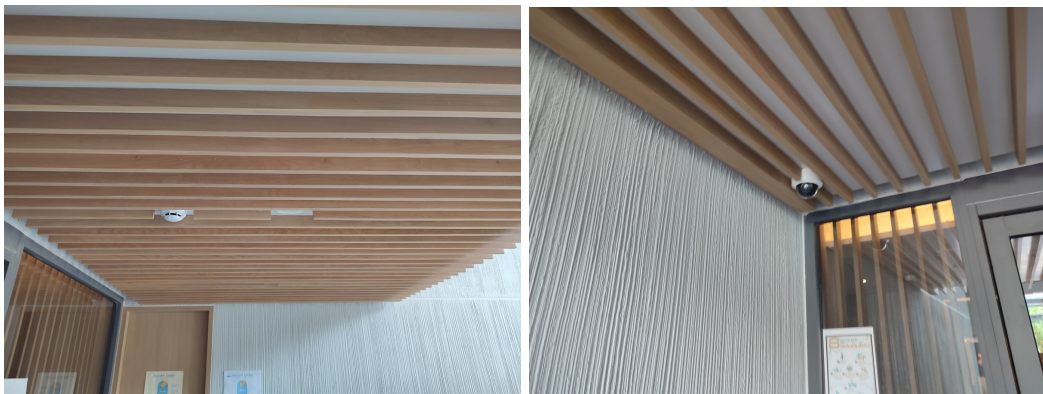
15.ความปลอดภัยสาธารณะ	-ประสิทธิภาพการทำงานของกล้องวงจรปิด (CCTV)	อยู่ในสภาพดี ใช้งานได้ดี	เดือนละ 1 ครั้ง	-	บริษัท ไດก้า เอสเตท จำกัด
16.การป้องกันอัคคีภัย	-การใช้งานของ Fire Alarm Bell , Manual Station , FHC , ระบบจ่ายน้ำดับเพลิง , ถังดับเพลิง , แผงควบคุมสัญญาณและประตูหนีไฟระบบ Re-entry	อยู่ในสภาพดี พร้อมใช้งาน	ทุก 6 เดือน	ภาพที่ 5-35	บริษัท ไດก้า เอสเตท จำกัด

ภาพที่ 5-35 อุปกรณ์เตือนอัคคีภัย และกล่องวงจรปิด
