รายงานสำรวจสภาพเดิมของอาคารข้างเคียงก่อนเริ่มก่อสร้าง

Bell Survey Ltd.

2K23/N-0866/STS/ns

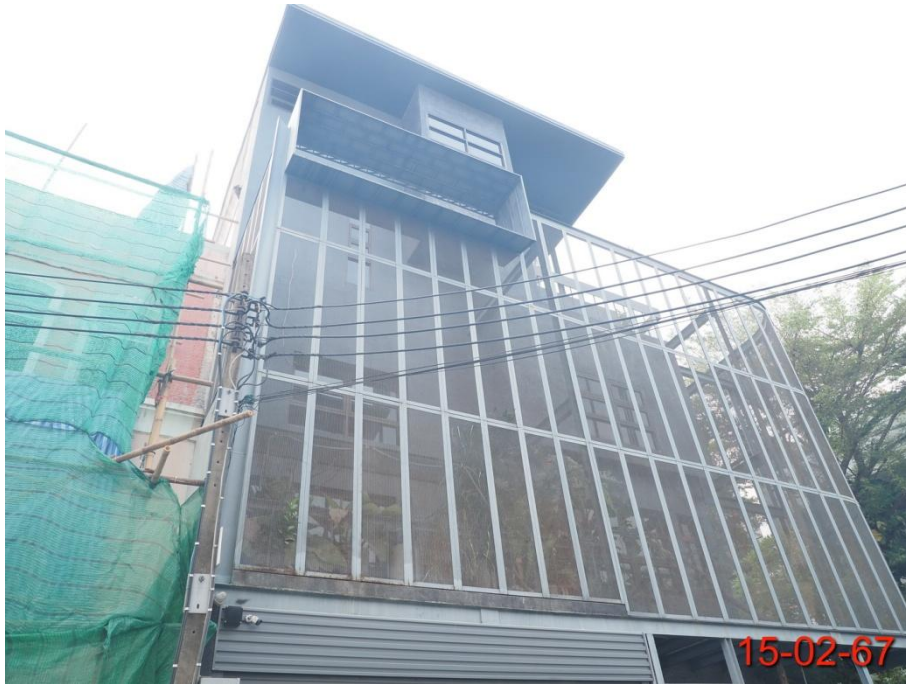
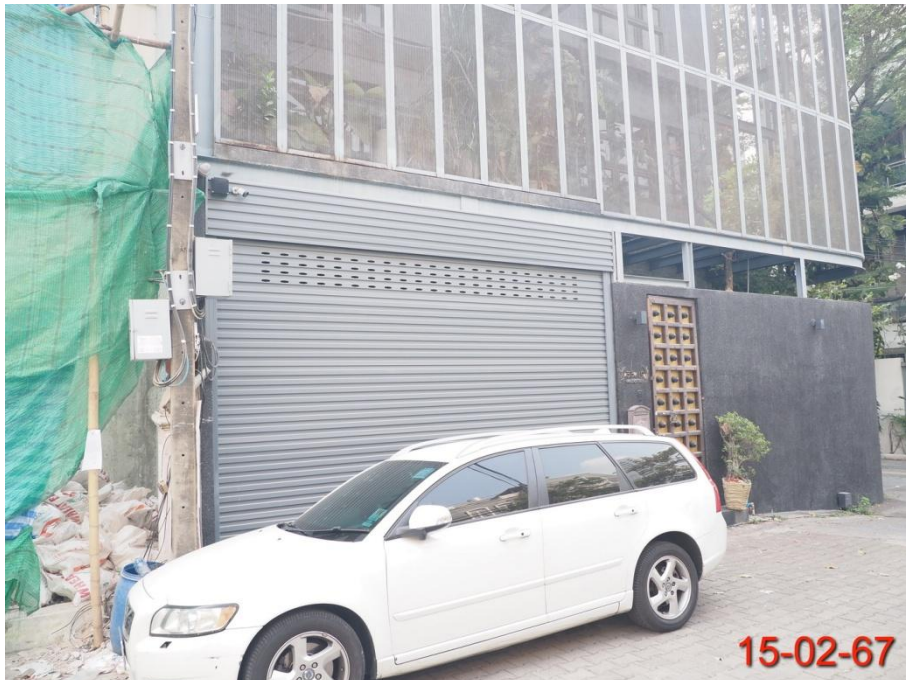
รูปที่ 6861-6862

สภาพภายนอก

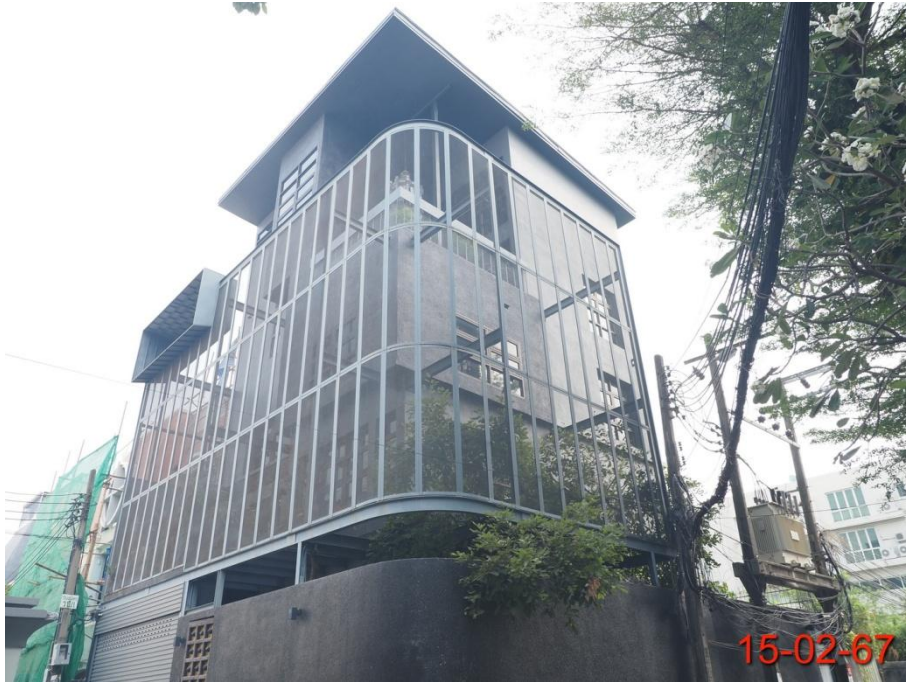
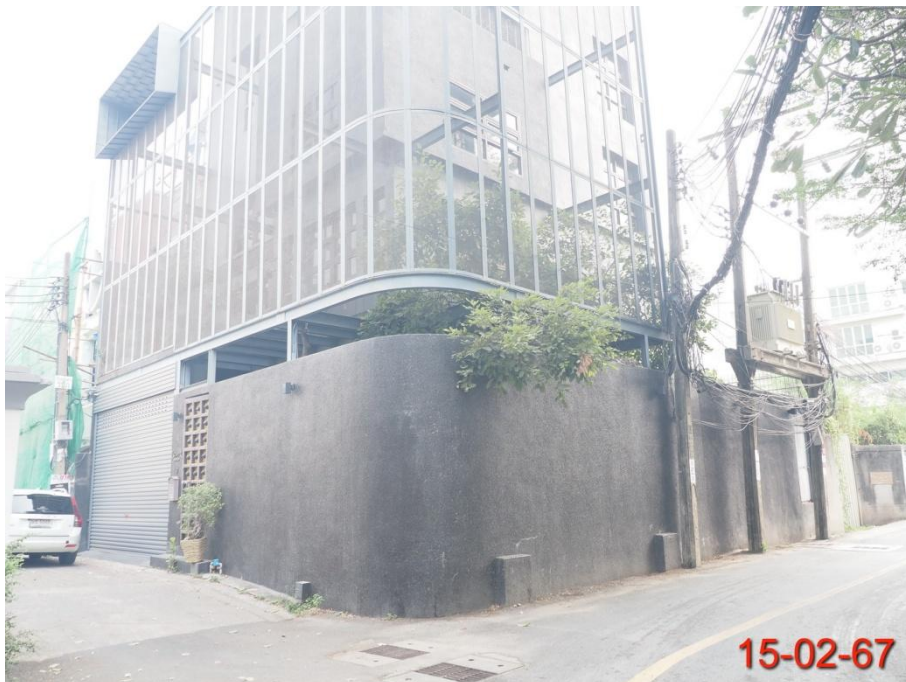
รูปที่ 6863-6864

สภาพภายนอก

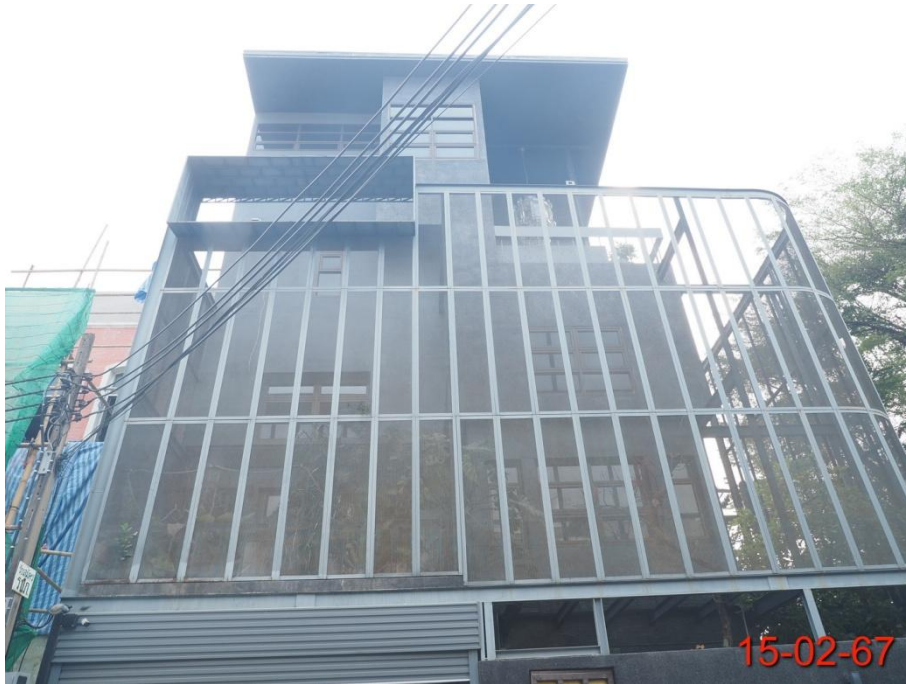
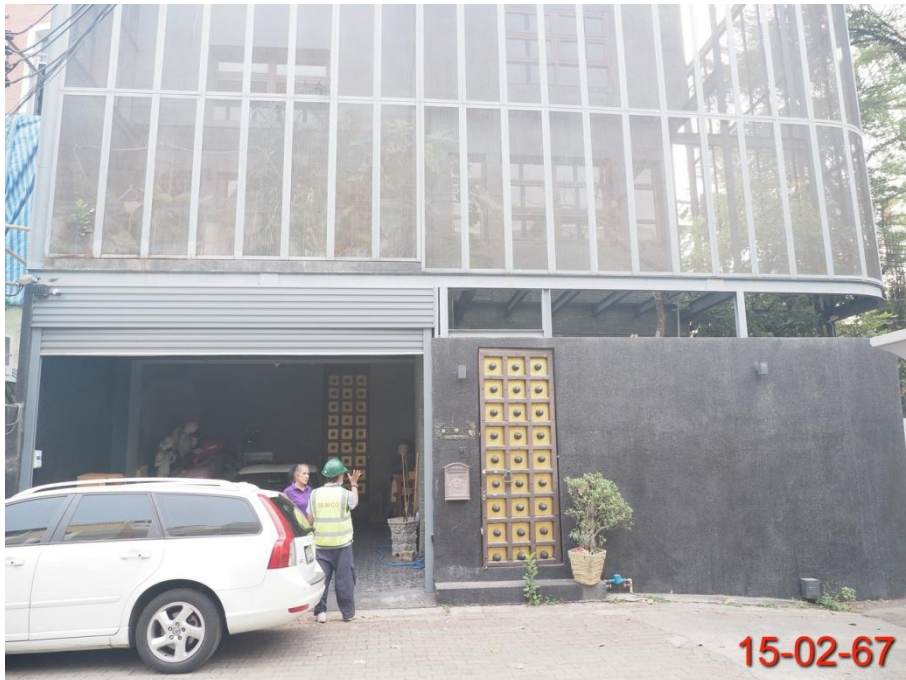
รูปที่ 6865-6866

สภาพภายนอก

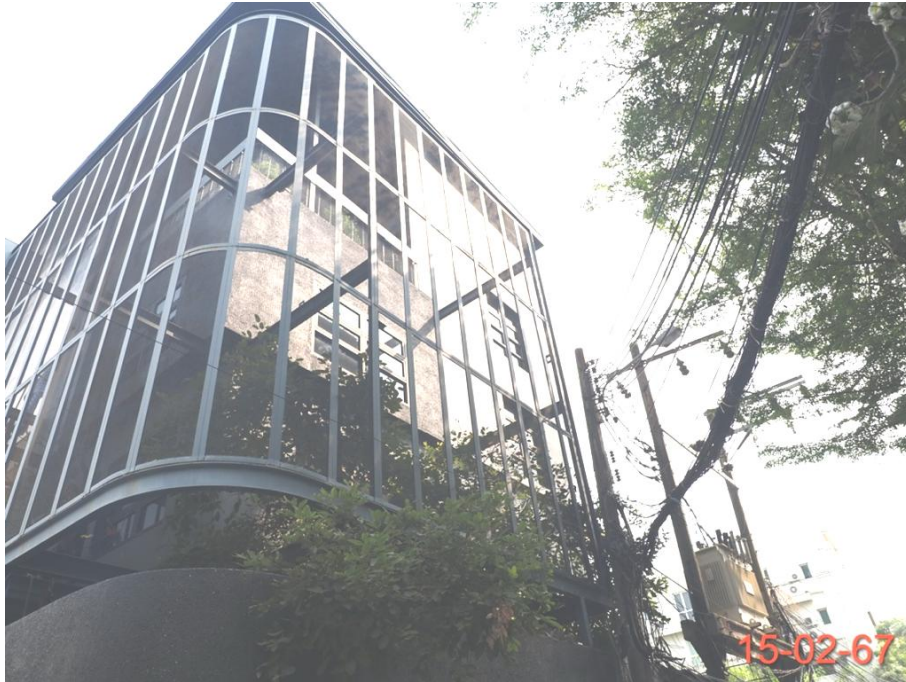
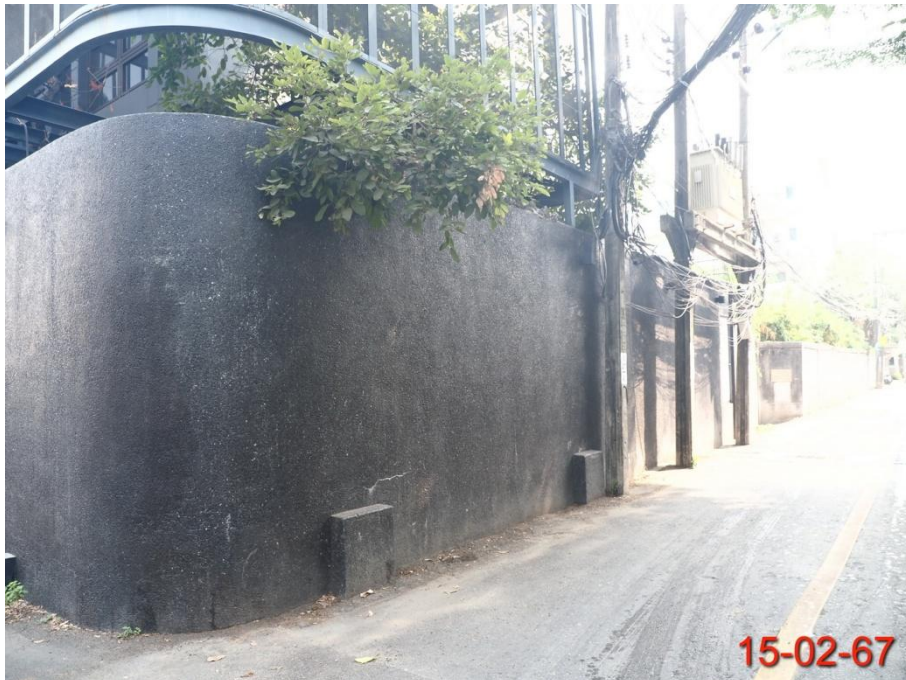
รูปที่ 6867-6868

สภาพภายนอก

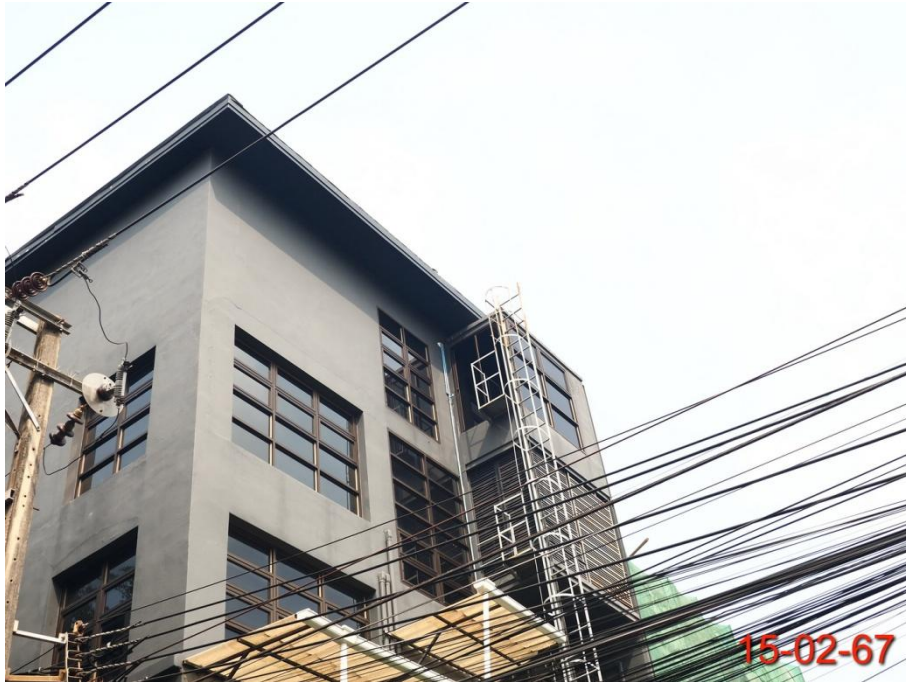
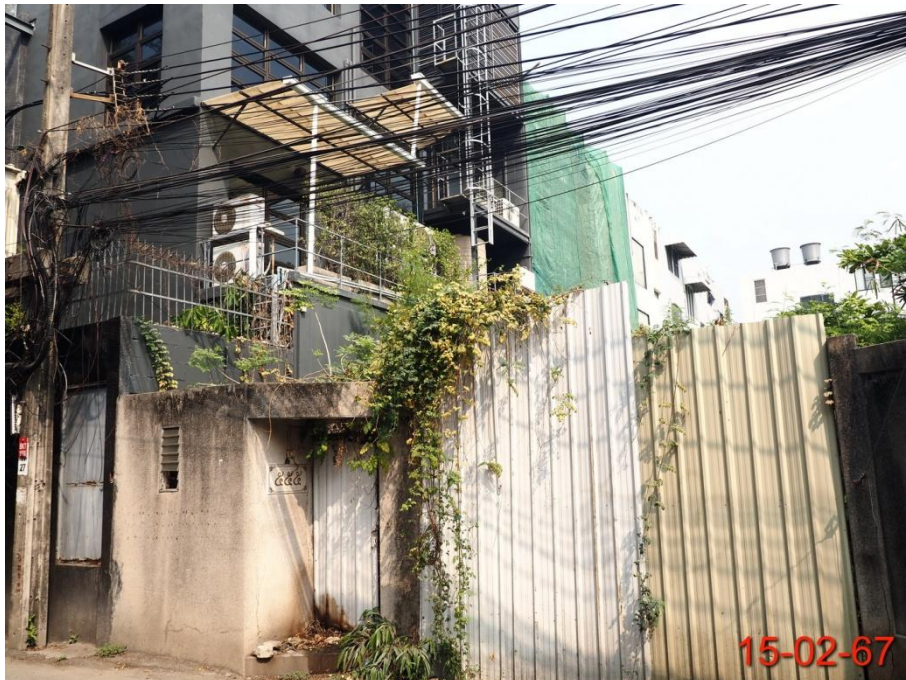
รูปที่ 6869-6870

สภาพภายนอก

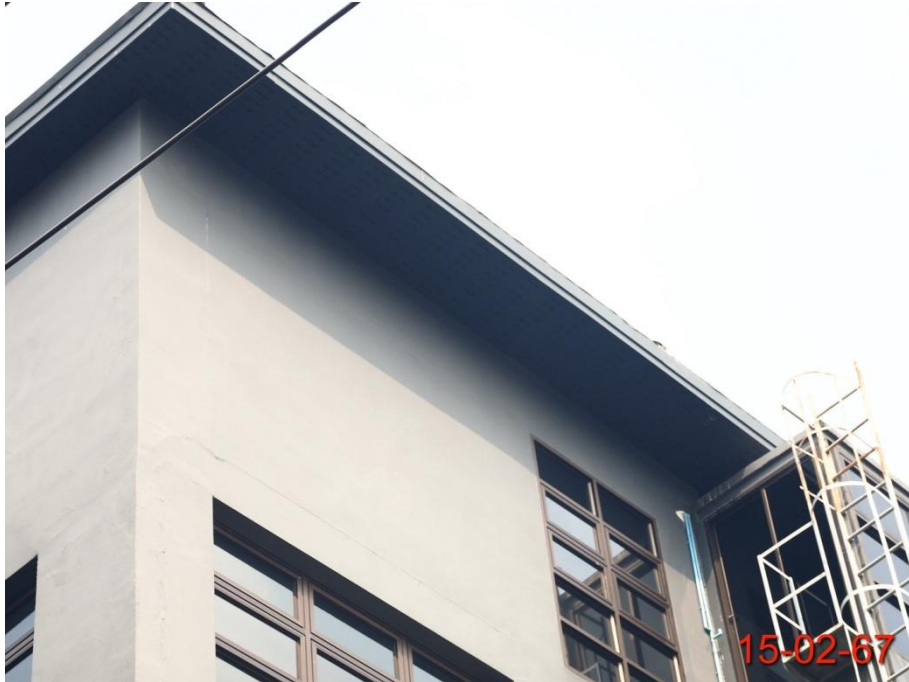
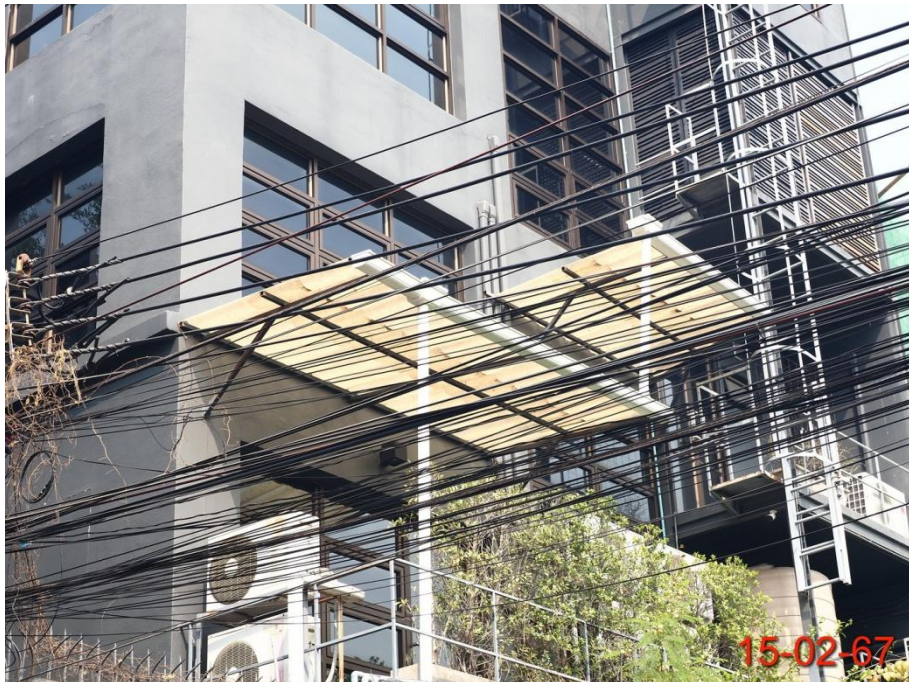
รูปที่ 6871-6872

สภาพภายนอก

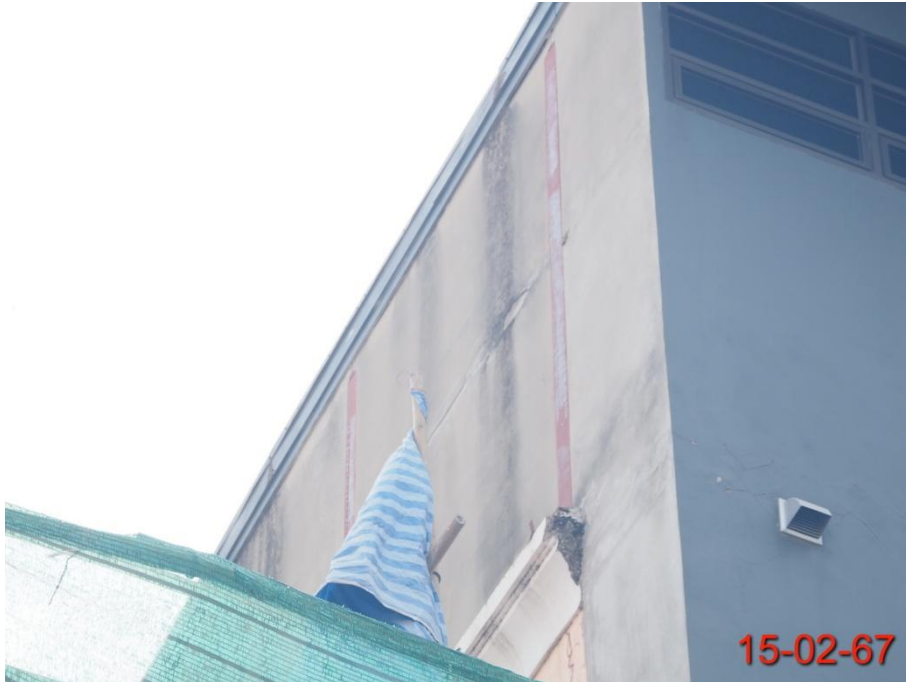
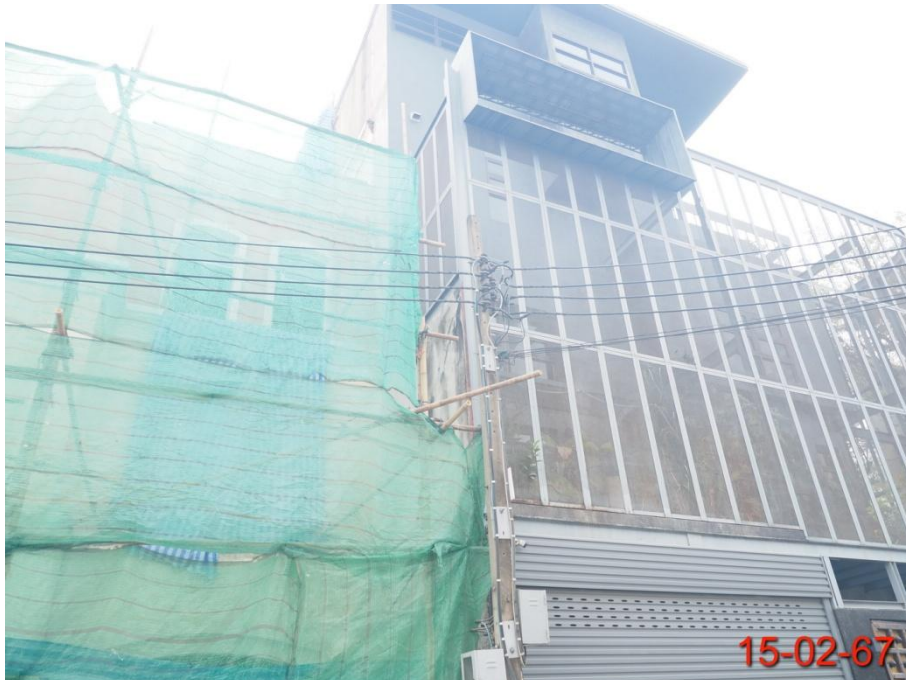
รูปที่ 6873-6874

สภาพภายนอก

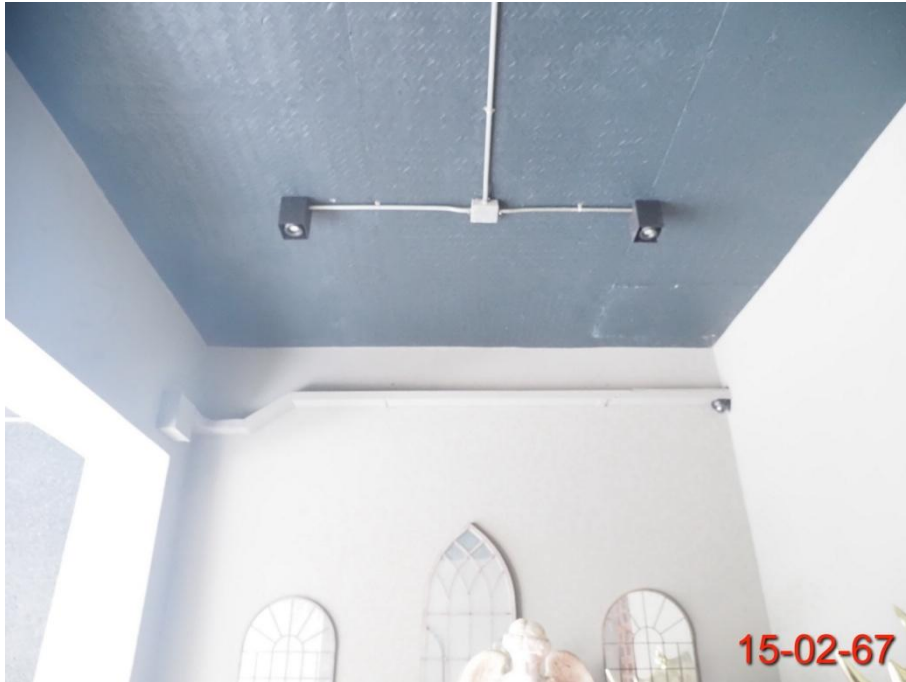
รูปที่ 6925-6926

รอยแตกร้าวภายนอกบริเวณบ้าน

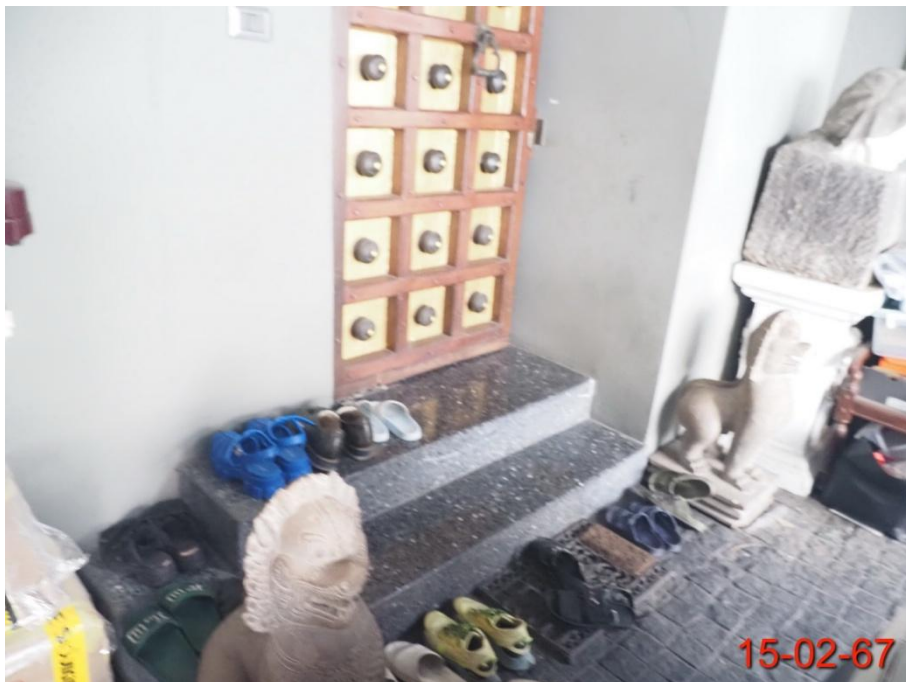
รูปที่ 6927-6928

รอยแตกร้าวภายนอกบริเวณบ้าน

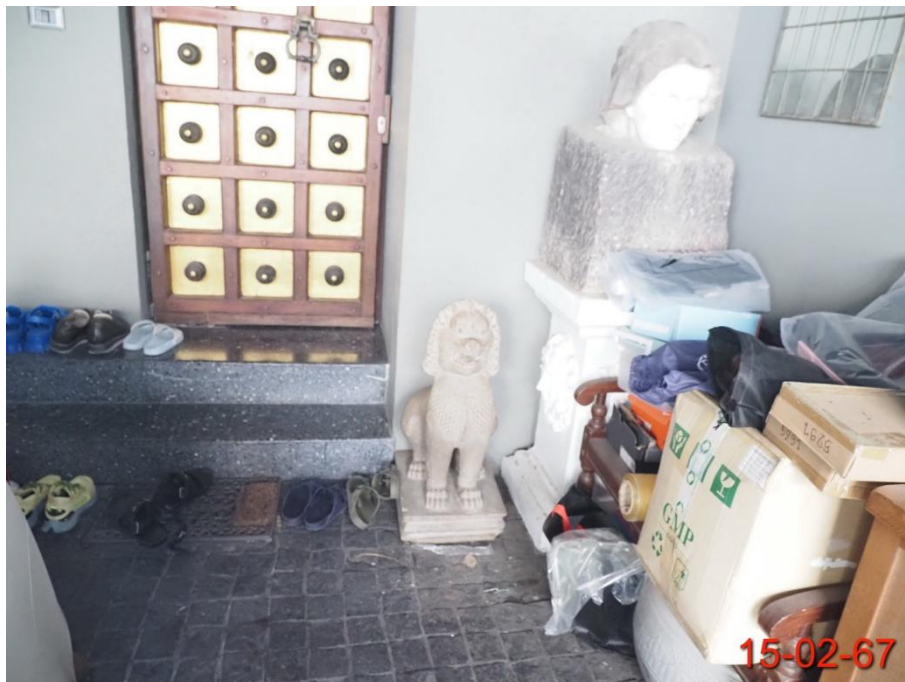
รูปที่ 6931-6932

รอยแตกร้าวภายนอกบริเวณบ้าน

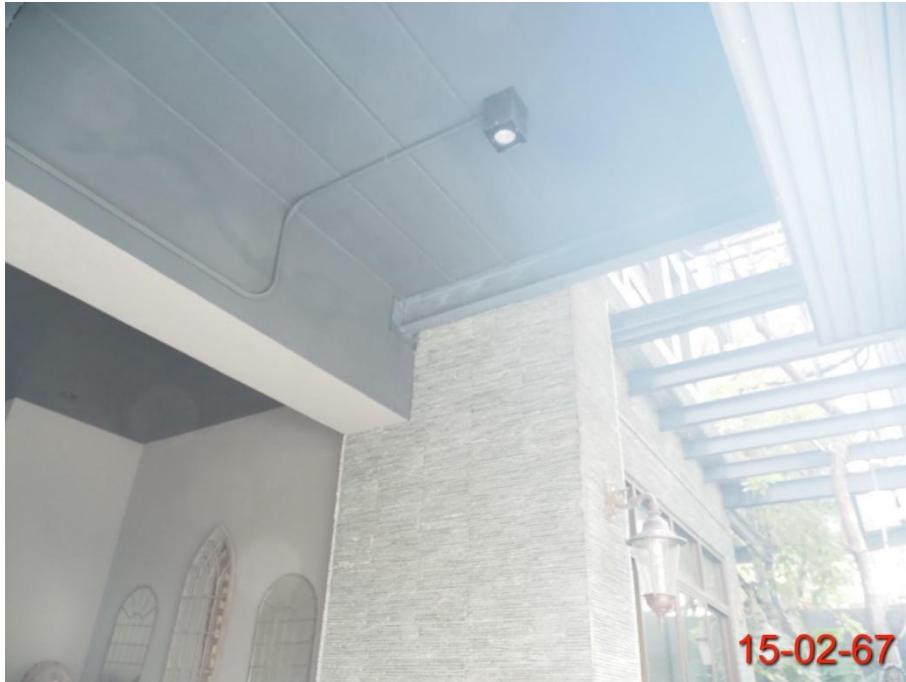
รูปที่ 6933-6934

รอยแตกร้าวภายนอกบริเวณบ้าน

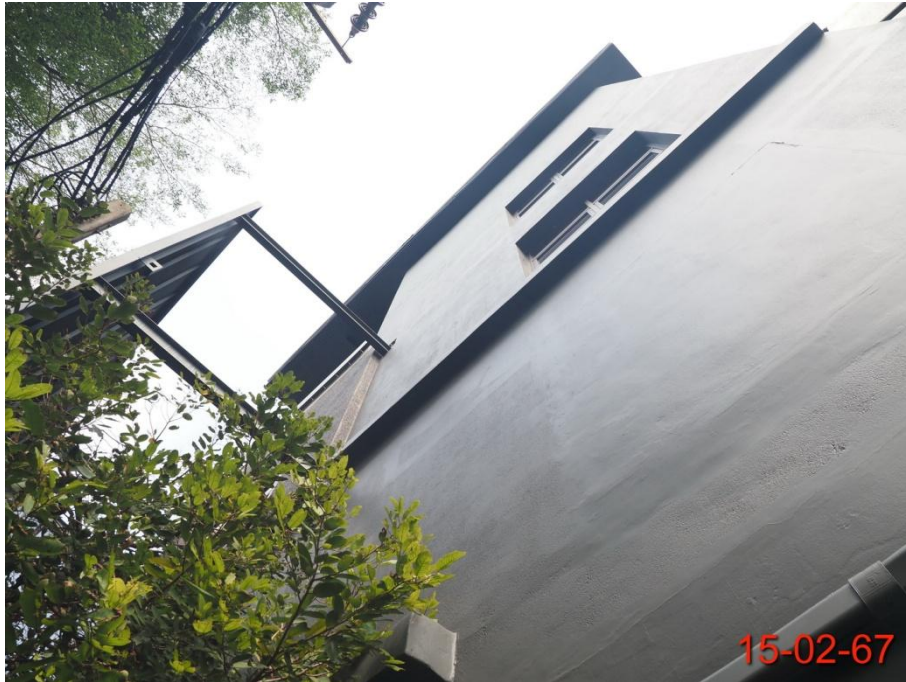
รูปที่ 6937-6938

รอยแตกร้าวภายนอกบริเวณบ้าน

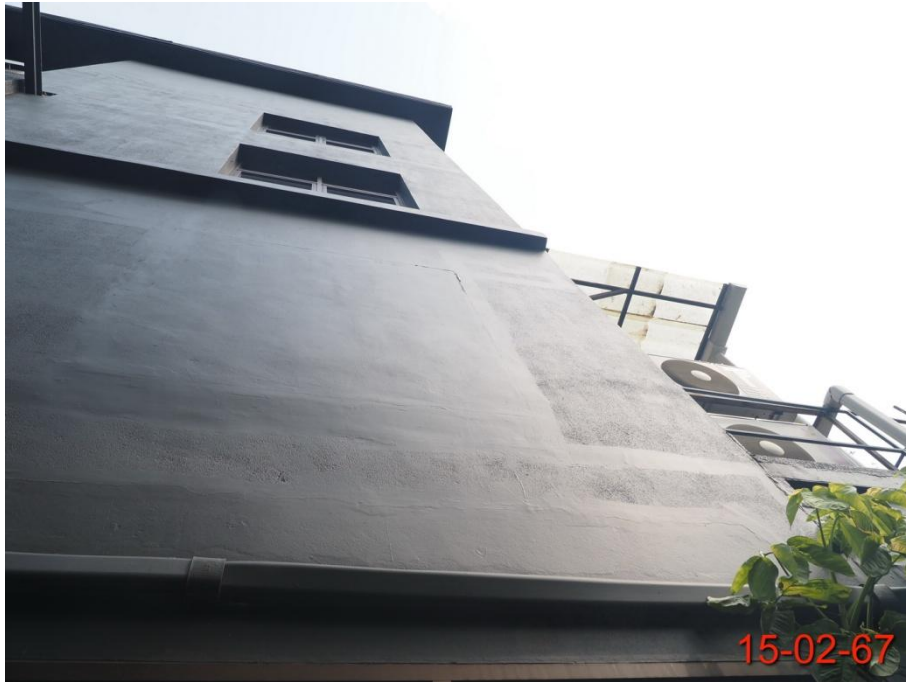
รูปที่ 6939-6940

รอยแตกร้าวภายนอกบริเวณบ้าน

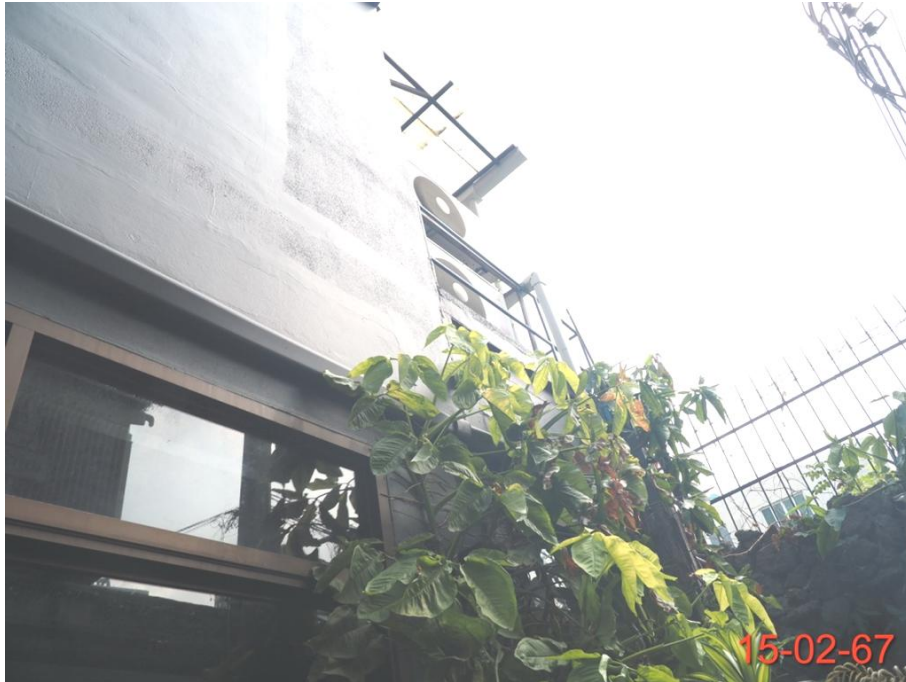
รูปที่ 6941-6942

รอยแตกร้าวภายนอกบริเวณบ้าน

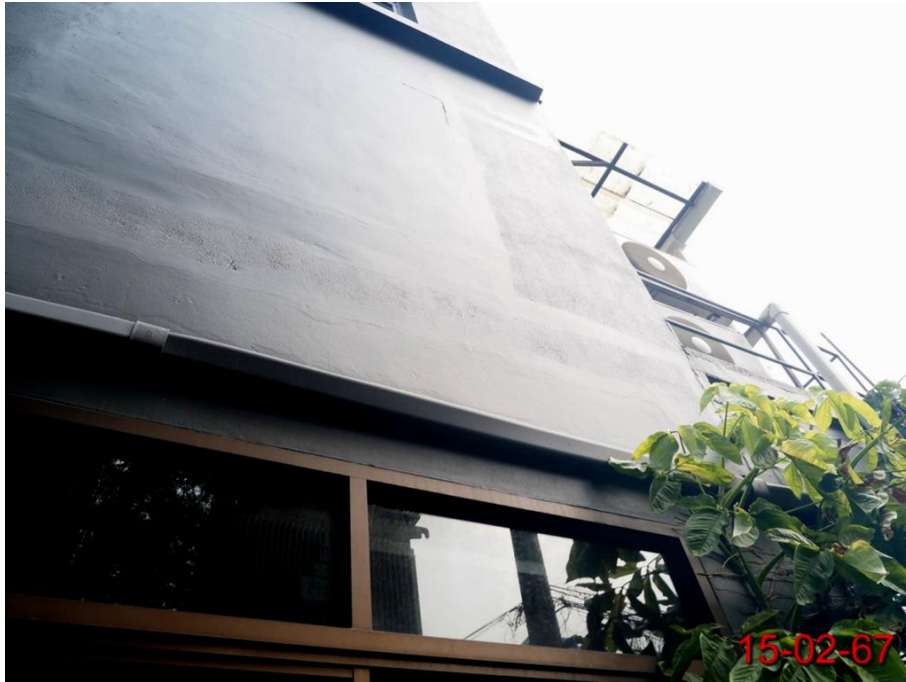
รูปที่ 6943-6944

รอยแตกร้าวภายนอกบริเวณบ้าน

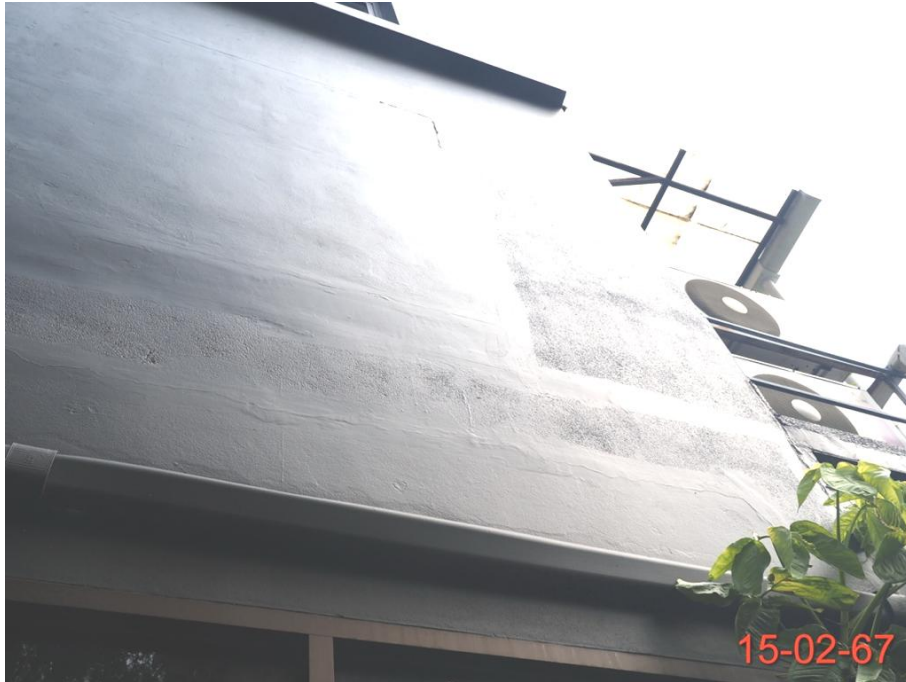
รูปที่ 6947-6948

รอยแตกร้าวภายนอกบริเวณบ้าน

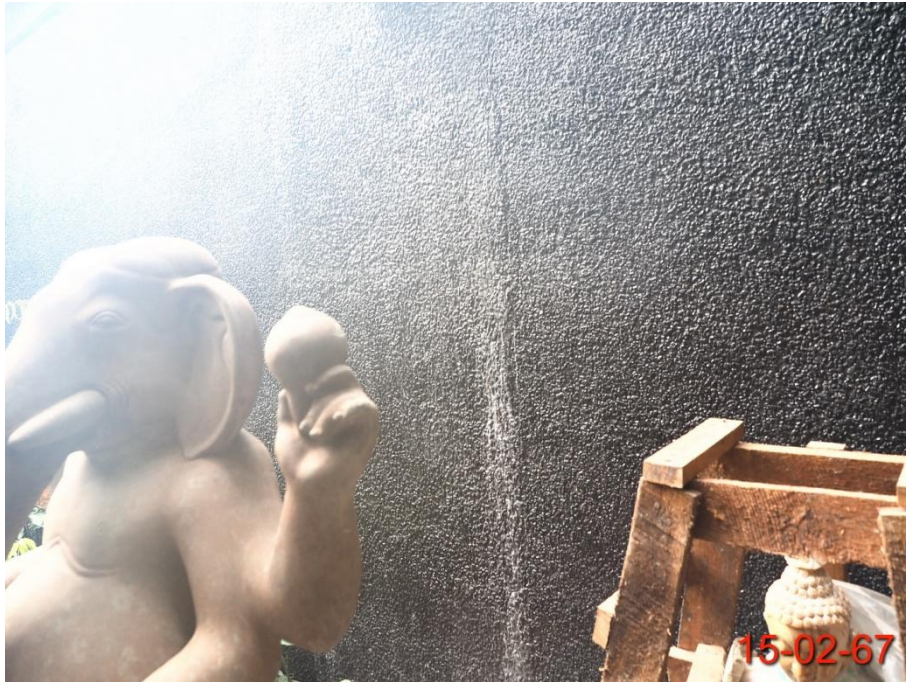
รูปที่ 6951-6952

รอยแตกร้าวภายนอกบริเวณบ้าน

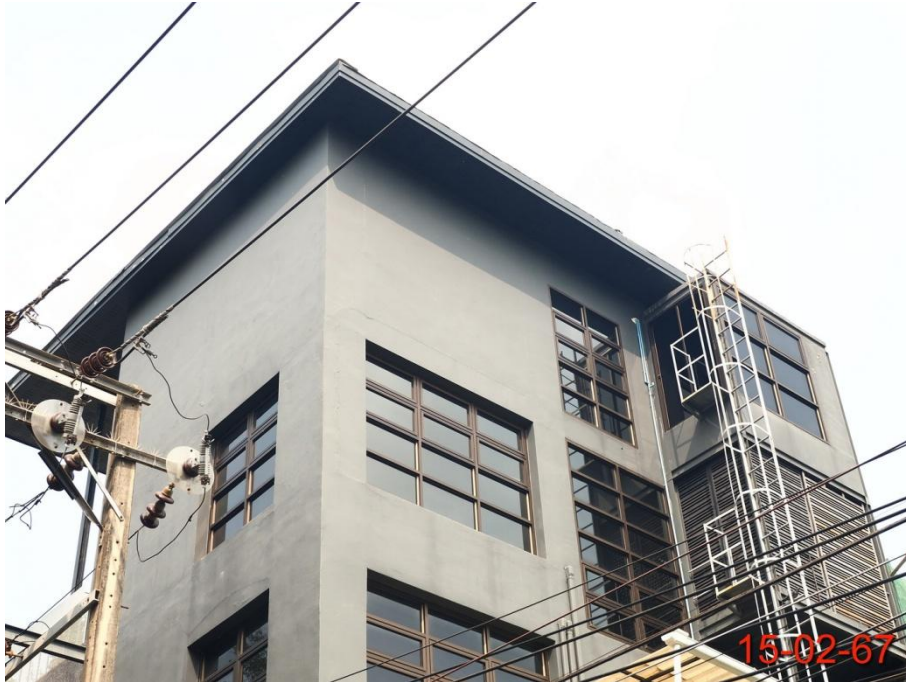
รูปที่ 6963-6964

รอยแตกร้าวภายนอกด้านหลัง

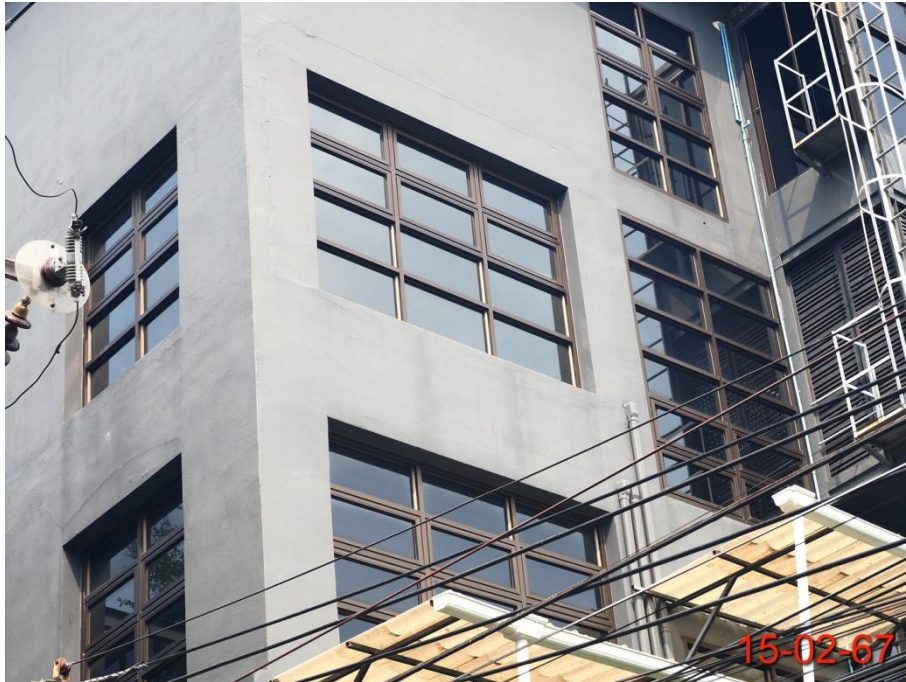
รูปที่ 6965-6966

รอยแตกร้าวภายนอกด้านหลัง

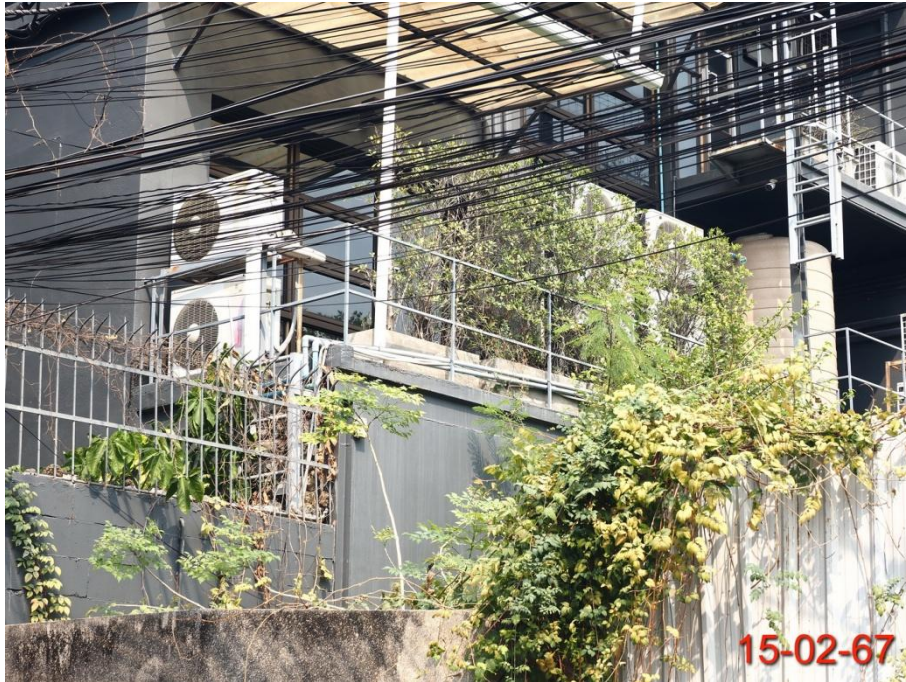
รูปที่ 6967-6968

รอยแตกร้าวภายนอกด้านหลัง

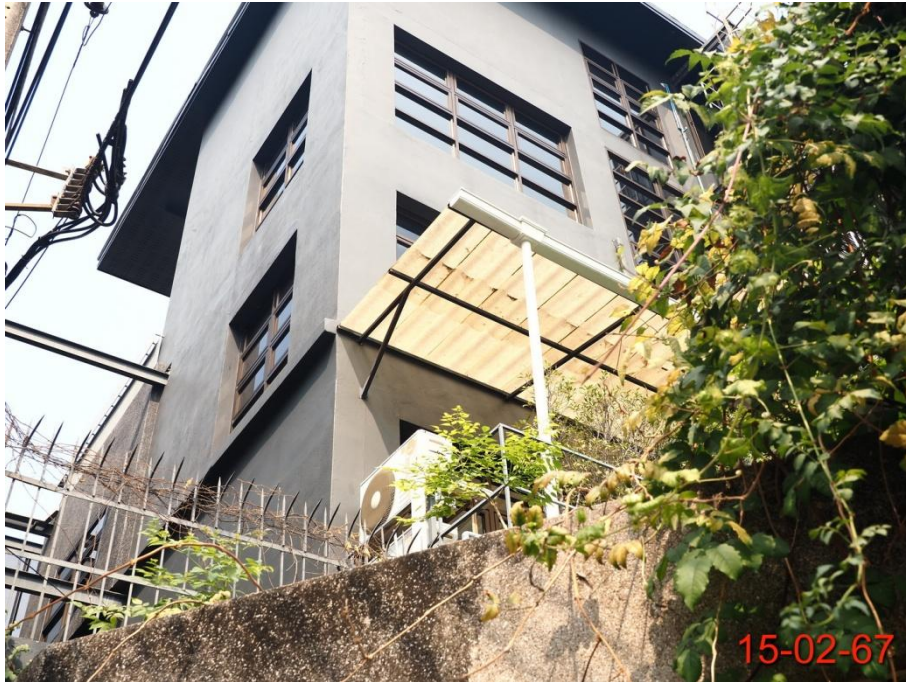
รูปที่ 6969-6970

รอยแตกร้าวภายนอกด้านหลัง

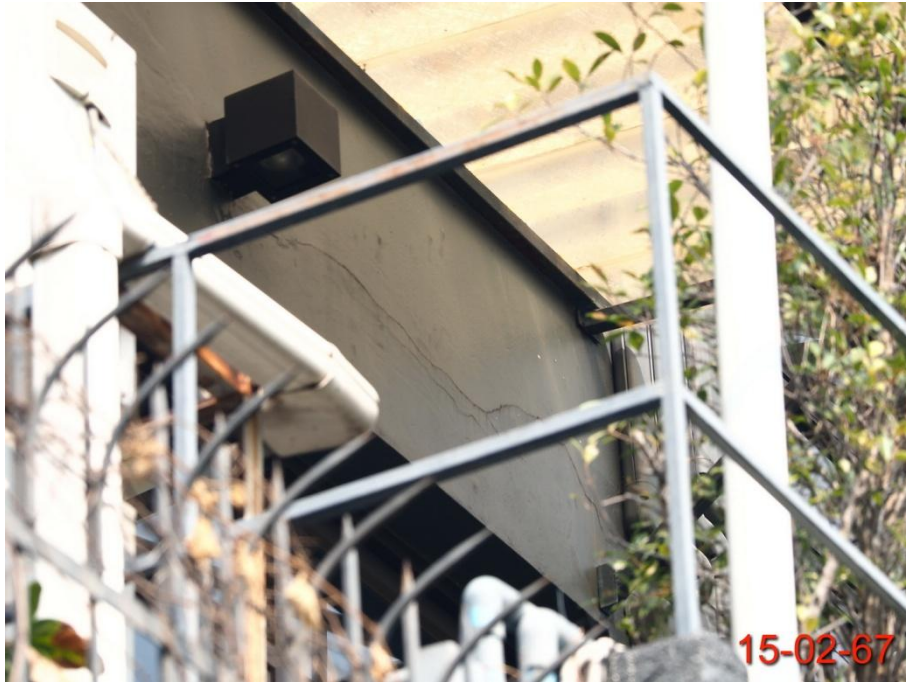
รูปที่ 6971-6972

รอยแตกร้าวภายนอกด้านหลัง

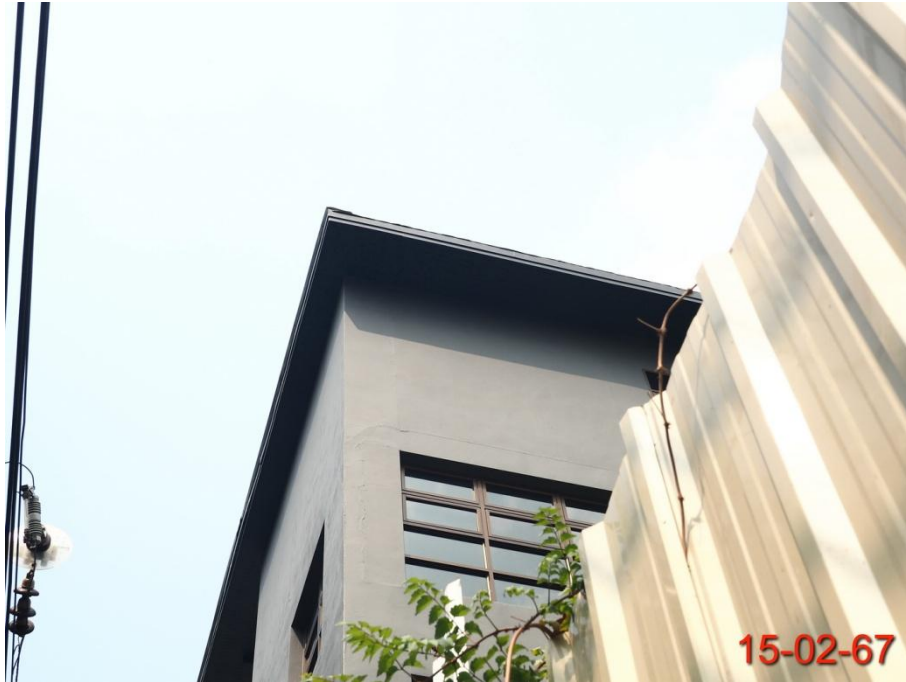
รูปที่ 6973-6974

รอยแตกร้าวภายนอกด้านหลัง

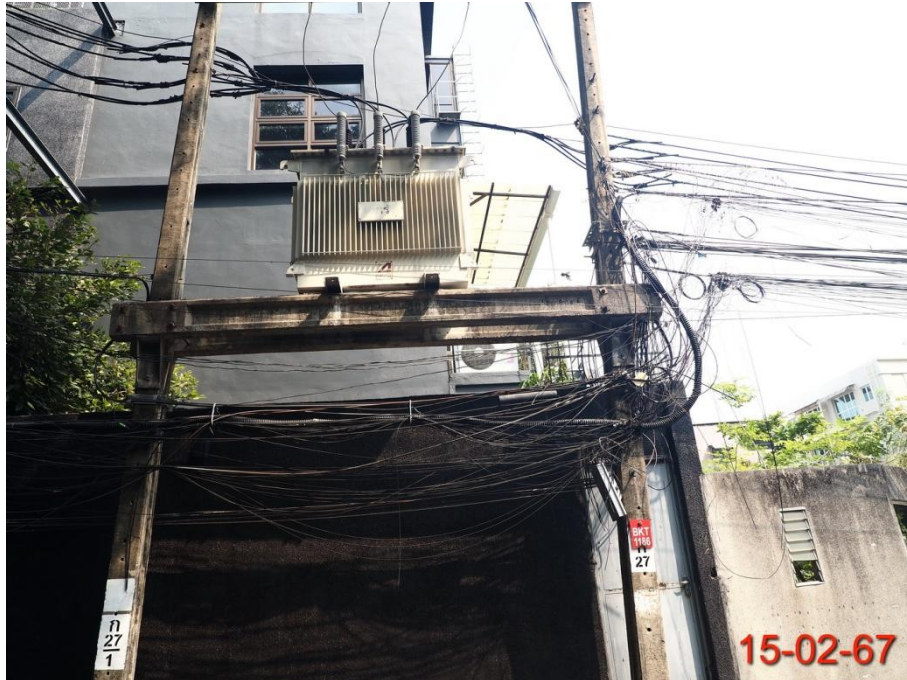
รูปที่ 6977-6978

รอยแตกร้าวภายนอกด้านหลัง

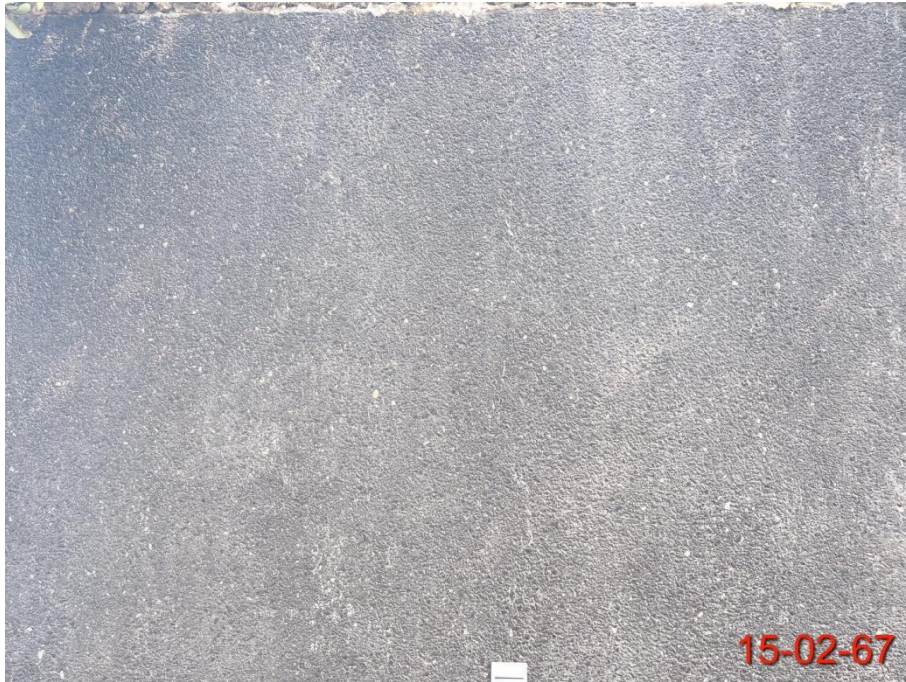
รูปที่ 6997-6998

รอยแตกร้าวกำแพงภายนอก

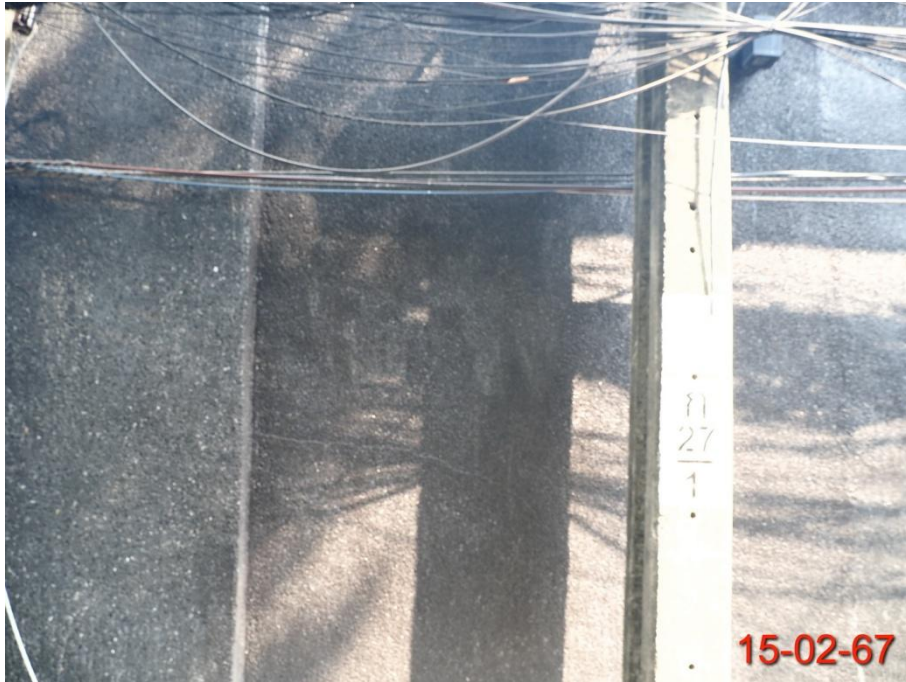
รูปที่ 7007-7008

รอยแตกร้าวกำแพงภายนอก

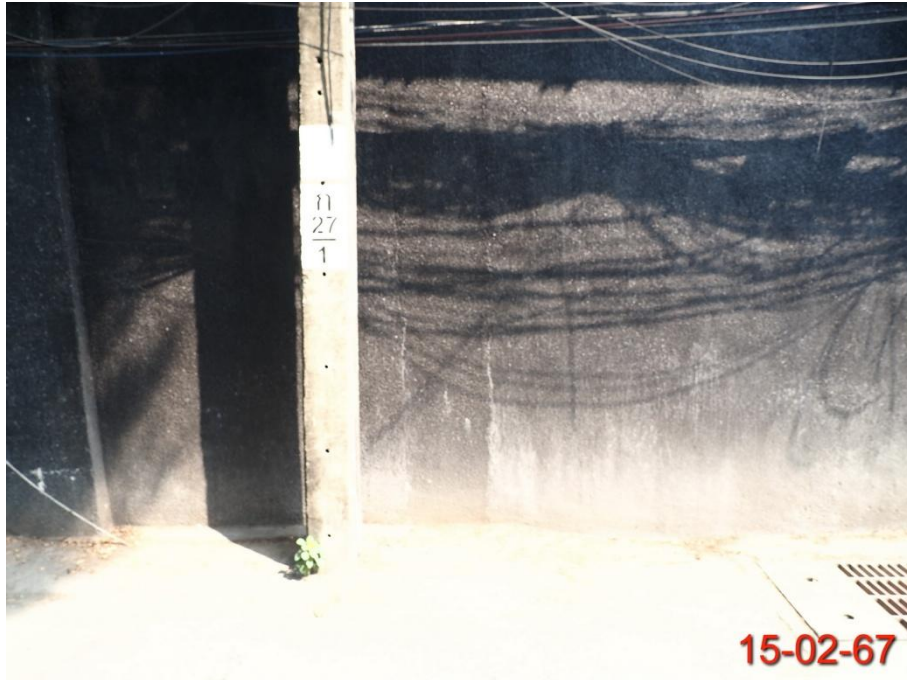
รูปที่ 7011-7012

รอยแตกร้าวกำแพงภายนอก
