## บทที่ 2

### ผลการดำเนินการตามมาตรการป้องกันและแก้ไขผลกระทบสิ่งแวดล้อม

การดำเนินการตามมาตรการป้องกันและแก้ไขผลกระทบสิ่งแวดล้อม (ระยะดำเนินการ) โครงการโรงแรม SKYE BEACH ประจำเดือนมกราคม - มิถุนายน 2567 มีรายละเอียดผลการปฏิบัติตามมาตรการที่กำหนดรายละเอียดแสดงดังต่อไปนี้

ตารางที่ 2.1-1 รายงานผลการปฏิบัติตามมาตรการป้องกันและแก้ไขผลกระทบสิ่งแวดล้อม (ระยะดำเนินการ) โรงแรม SKYE BEACH ประจำเดือนมกราคม - มิถุนายน 2567

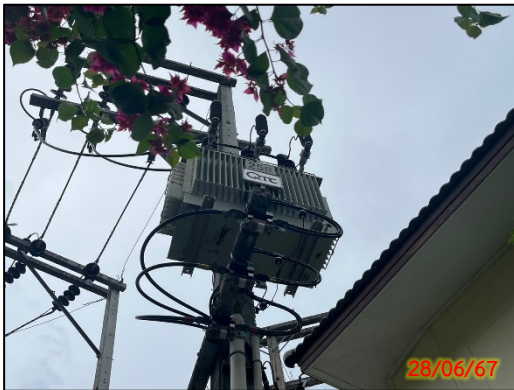
รูปที่ 2.2-7 หม้อแปลงไฟฟ้าภายในโครงการ

8. โครงการได้ออกแบบติดตั้งหม้อแปลงไฟฟ้า (Transformer) ชนิด Oil Immersed type ขนาด 250 KVA จำนวน 1 ชุด เพื่อลดแรงดันไฟฟ้าให้เป็น ระบบไฟฟ้าแรงต่ำ สำหรับจ่ายไปยัง Load ต่างๆ	8. โครงการได้ออกแบบติดตั้งหม้อแปลงไฟฟ้า (Transformer) ชนิด Oil Immersed type ขนาด 250 KVA จำนวน 1 ชุด เพื่อลดแรงดันไฟฟ้าให้เป็นระบบไฟฟ้าแรงต่ำ สำหรับจ่ายไปยัง Load ต่างๆ	-
