โรงแรมเลยพาเลซ จังหวัดเลย (ระยะดำเนินการ)
ตำบลกุดป่อง อำเภอเมือง จังหวัดเลย

หนังสือรับรองการจัดทำรายงานผลการปฏิบัติตามมาตรการป้องกัน และแก้ไขผลกระทบสิ่งแวดล้อม
และมาตรการติดตามตรวจสอบผลกระทบสิ่งแวดล้อม
โครงการโรงแรมเลยพาเลซ จังหวัดเลย

รายงานผลการปฏิบัติตามมาตรการป้องกันและแก้ไขผลกระทบสิ่งแวดล้อม
และมาตรการติดตามตรวจสอบผลกระทบสิ่งแวดล้อม
โครงการโรงแรมเลยพาเลซ จังหวัดเลย บริษัท ซี.พี.เค อินเตอร์เนชั่นแนล จำกัด

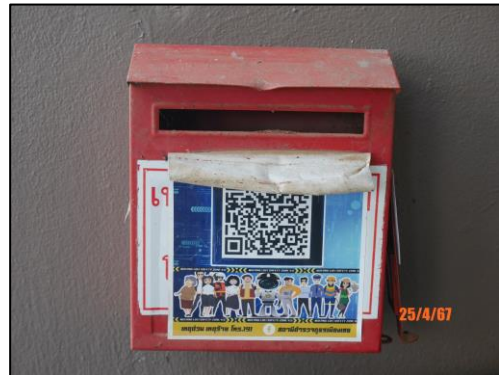
<p>รูปที่ 2.1 กล่องรับเรื่องร้องเรียน</p>

มาตรการป้องกันและ แก้ไขผลกระทบสิ่งแวดล้อม	รายละเอียดการปฏิบัติตามมาตรการ	ปัญหาและ แนวทางแก้ไข	เอกสารอ้างอิง
<p>1. มาตรการทั่วไป (ต่อ)</p> <p>2.2 หากโครงการได้รับการร้องเรียนจากราษฎรว่าได้รับความเดือดร้อนรำคาญจากกิจกรรมการดำเนินโครงการ หรือโครงการก่อให้เกิดความเสียหายแก่สาธารณสมบัติ และจังหวัดเลย หน่วยงานผู้อนุญาต หรือสำนักงานนโยบายและแผนสิ่งแวดล้อมพิสูจน์ทราบแล้วว่าเกิดจากการไม่ปฏิบัติตามมาตรการที่กำหนดไว้ เจ้าของโครงการต้องดำเนินการแก้ปัญหาดังกล่าว หรือชดเชยค่าเสียหายนั้นโดยไม่ชักช้า</p>	<p>- หากได้รับการร้องเรียนจากราษฎร / ชุมชนโดยรอบพื้นที่โครงการ โครงการจะเร่งดำเนินการตรวจสอบสรุปหาสาเหตุ และทำการแก้ไข พร้อมทั้งชดเชยค่าเสียหายหากพบว่ามีผลกระทบที่รุนแรงอันเกิดจากโครงการ สามารถส่งเรื่องร้องเรียนได้หลายช่องทาง เช่น ผู้รับเรื่องร้องเรียนของโครงการ (รูปที่ 2.1) บริเวณฝ่ายต้อนรับของโครงการ (รูปที่ 2.2) หรือโทรเข้ามาที่โครงการ ทั้งนี้ ในเดือนมกราคม-มิถุนายน พ.ศ. 2567 พบว่าไม่มีเรื่องร้องเรียน</p>	<p>- ไม่พบปัญหา</p>

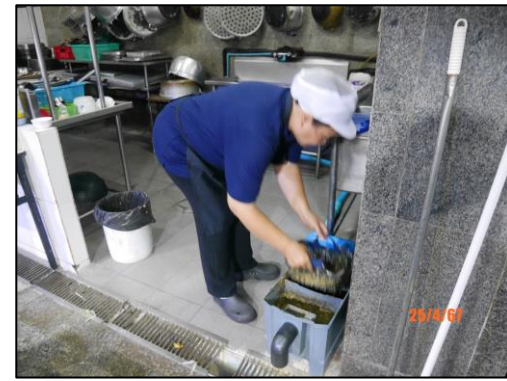
รูปที่ 2.3 เจ้าหน้าที่ตักไขมันจากบ่อดักไขมันใน ห้องครัว

2.2 ให้ตรวจสอบปริมาณไขมันที่สะสมและตัก ออกทุก ๆ สัปดาห์จากบ่อดักไขมันของ ห้องครัวหลักของโรงแรม และบ่อดักไขมัน ในชุดระบบบำบัดน้ำเสียสำเร็จรูป โดยตักใส่ ถุงพลาสติกปิดปากถุงให้แน่นแล้วนำไปทิ้ง รวมกับขยะมูลฝอยทั่วไป	- โครงการมีการตรวจสอบปริมาณไขมันที่สะสมจากบ่อ ดักไขมันของห้องครัวหลักของโรงแรม และบ่อดัก ไขมันในชุดระบบบำบัดน้ำเสียสำเร็จรูปตามแผนการ ปฏิบัติงานการตักไขมันจากบ่อดักไขมัน (ภาคผนวกที่ 15) พร้อมทั้งทำความสะอาดเป็นประจำทุกสัปดาห์ (รูปที่ 2.3) โดยไขมันทั้งหมดจะถูกนำไปรวบรวมใน ภาชนะที่ปิดมิดชิดเพื่อนำไปกำจัดโดยหน่วยงานที่ รับผิดชอบ	- ไม่พบปัญหา

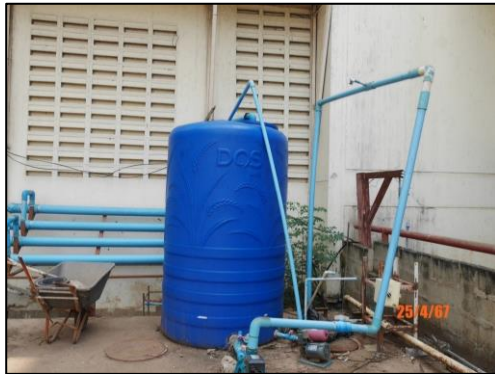
<p>รูปที่ 2.5 บ่อเก็บน้ำที่บำบัดแล้วขนาด 84 ลูกบาศก์เมตร</p>

มาตรการป้องกันและ แก้ไขผลกระทบสิ่งแวดล้อม	รายละเอียดการปฏิบัติตามมาตรการ	ปัญหาและ แนวทางแก้ไข	เอกสารอ้างอิง
<p>2. แหล่งน้ำ/คุณภาพน้ำ (ต่อ)</p> <p>2.6 ควบคุมดูแลอย่างสม่ำเสมอให้มีการเติมคลอรีนในน้ำที่บำบัดแล้วเพื่อฆ่าเชื้อโรคแล้วเก็บกักไว้ในบ่อเก็บกักขนาด 84 ลบ.ม. ก่อนที่จะผ่านถังกรองทราย และถังยกระดับน้ำเพื่อไปใช้รดน้ำพื้นที่สีเขียวของโรงแรมและในสวนสาธารณะเฉลิมพระเกียรติ โดยในฤดูแล้งจะไม่มีภาวะระบายน้ำทิ้งลงสู่แหล่งน้ำสาธารณะ</p>	<p>- โครงการมีระบบเติมคลอรีนในน้ำที่บำบัดแล้ว ก่อนกักเก็บน้ำไว้ในบ่อขนาด 84 ลบ.ม. (รูปที่ 2.5) ในช่วงเดือนมกราคม-มิถุนายน พ.ศ. 2567 มีปริมาณผู้เข้าพักร้านน้อย ดังนั้น ปริมาณเสียและน้ำที่ผ่านการบำบัดจึงมีปริมาณค่อนข้างน้อยทางโครงการจึงไม่ได้นำน้ำที่ผ่านการบำบัดแล้วมาใช้รดน้ำต้นไม้ที่เป็นพื้นที่สีเขียวของโรงแรมและในสวนสาธารณะเฉลิมพระเกียรติ ทั้งนี้ หากมีการนำน้ำที่ผ่านกระบวนการบำบัดแล้วมาใช้รดน้ำต้นไม้ภายในโครงการจะดำเนินการเติมคลอรีนเพื่อฆ่าเชื้อโรคก่อนเสมอ</p>	<p>- ไม่พบปัญหา</p>

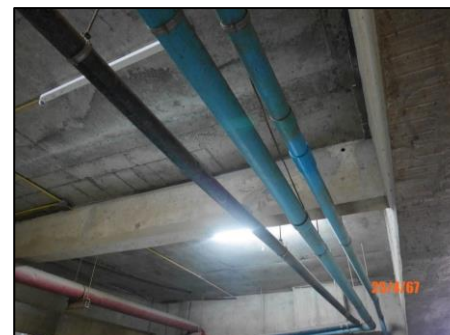
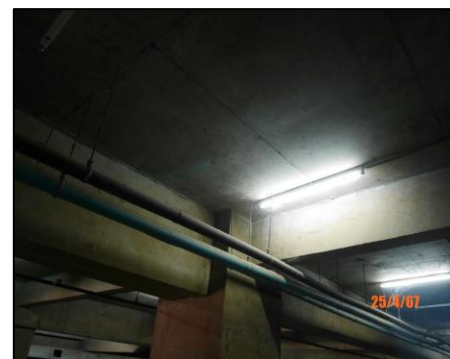
<p>รูปที่ 2.8 เส้นท่อประปาภายในโรงแรม</p>

มาตรการป้องกันและ แก้ไขผลกระทบสิ่งแวดล้อม	รายละเอียดการปฏิบัติตามมาตรการ	ปัญหาและ แนวทางแก้ไข	เอกสารอ้างอิง
<p>3. การใช้น้ำ</p> <p>3.1 ตรวจสอบเส้นท่อประปาภายในโครงการให้อยู่ในสภาพดีถ้ามีจุดชำรุดให้รีบแก้ไขทันที</p>	<p>- โครงการได้มีการตรวจสอบท่อประปาภายในโครงการ (รูปที่ 2.8) เพื่อให้อยู่ในสภาพดีเสมอ หากพบว่ามีจุดที่ชำรุดจะรีบแก้ไขทันที</p>	<p>- ไม่พบปัญหา</p>

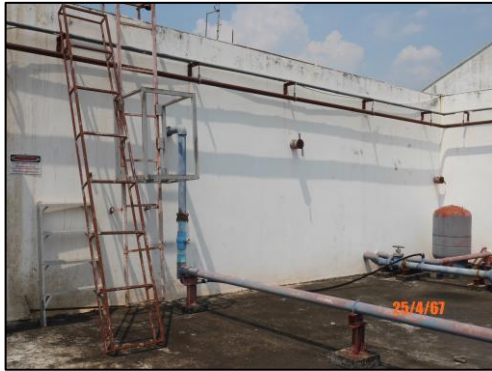
มาตรการป้องกันและ แก้ไขผลกระทบสิ่งแวดล้อม	รายละเอียดการปฏิบัติตามมาตรการ	ปัญหาและ แนวทางแก้ไข	เอกสารอ้างอิง
<p>3. การใช้น้ำ (ต่อ)</p> <p>3.2 ดูแลรักษาความสะอาด สภาพถังและอุปกรณ์ใช้งานที่เกี่ยวข้องของถังเก็บน้ำสำรองให้อยู่ในสภาพที่ดีเสมอ</p>	<p>- โครงการได้มีการดูแลรักษาความสะอาดของถังเก็บน้ำสำรอง และอุปกรณ์ต่างๆ เพื่อให้ถังเก็บน้ำอยู่ในสภาพดีพร้อมใช้งานเสมอ ซึ่งถังเก็บน้ำสำรองของโครงการอยู่บริเวณดาดฟ้าชั้น 8 (รูปที่ 2.9)</p>	<p>- ไม่พบปัญหา</p>

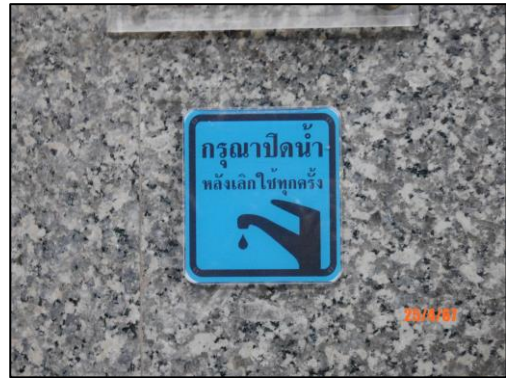
<p>รูปที่ 2.10 ป้ายรณรงค์ประหยัดน้ำ</p>

มาตรการป้องกันและ แก้ไขผลกระทบสิ่งแวดล้อม	รายละเอียดการปฏิบัติตามมาตรการ	ปัญหาและ แนวทางแก้ไข	เอกสารอ้างอิง
<p>3. การใช้น้ำ (ต่อ)</p> <p>3.4 รณรงค์ให้มีการประหยัดการใช้น้ำทั้งในส่วน ของแขกผู้เข้าพักและเจ้าหน้าที่ปฏิบัติงาน ในโรงแรม</p>	<p>- โครงการมีมาตรการในการประหยัดน้ำได้มีการติดป้าย เพื่อรณรงค์/ประชาสัมพันธ์ประหยัดให้น้ำทั้งในส่วน ของแขกผู้เข้าพักและเจ้าหน้าที่ปฏิบัติงานในโรงแรม และ ขอความร่วมมือในการปิดน้ำทุกครั้งที่เลิกใช้งาน ในพื้นที่ตามจุดต่างๆ เช่น บริเวณห้องน้ำของห้อง ประชุม ห้องจัดเลี้ยง/ห้องสัมมนา และในห้องพัก เป็นต้น (รูปที่ 2.10)</p>	<p>- ไม่พบปัญหา</p>

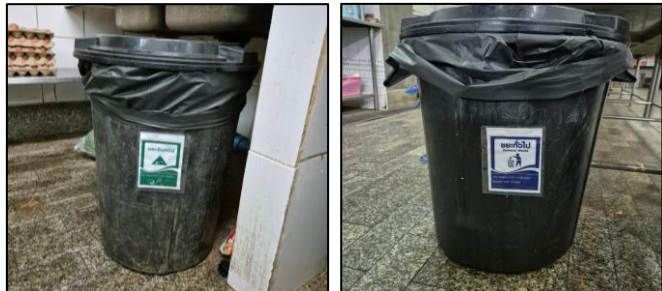
<p>รูปที่ 2.11 ถังรองรับขยะมูลฝอย</p>

มาตรการป้องกันและ แก้ไขผลกระทบสิ่งแวดล้อม	รายละเอียดการปฏิบัติตามมาตรการ	ปัญหาและ แนวทางแก้ไข	เอกสารอ้างอิง
<p>4. การจัดการขยะมูลฝอย (ต่อ)</p> <p>4.5 เสนอให้รวบรวมเศษอาหารจากห้องครัวแยกเป็นสัดส่วนโดยเฉพาะสำหรับนำไปเลี้ยงสัตว์ เพื่อลดปริมาณมูลฝอยที่เกิดขึ้นในแต่ละวัน ทั้งนี้เจ้าหน้าที่ของโรงแรมควรจัดเตรียมถังพลาสติกขนาด 50 ลิตร และ 100 ลิตร ด้วยจำนวนที่เพียงพอ พร้อมฝาปิดมิดชิด ในห้องเก็บรวบรวมดังกล่าว และดำเนินการรักษาความสะอาดและสุขอนามัย ดังนี้</p> <ul style="list-style-type: none"> - การขนย้ายขยะมูลฝอยจากห้องครัวไปยังห้องเก็บ ให้ใช้ถังบรรจุที่มีฝาปิดมิดชิด และให้ระมัดระวังไม่ให้เกิดการรั่วไหลระหว่างการขนย้าย 	<ul style="list-style-type: none"> - โครงการได้กำหนดให้มีคัดแยกขยะโดยการรวบรวมเศษอาหารจากห้องครัวออกจากขยะทั่วไปและอนุญาตให้พนักงานสามารถนำไปเลี้ยงสัตว์ ทั้งนี้เพื่อลดปริมาณมูลฝอยที่เกิดขึ้นในแต่ละวันและได้จัดเตรียมถังขยะพลาสติกขนาด 50 ลิตร และ 100 ลิตร พร้อมฝาปิดมิดชิด (รูปที่ 2.11) ไว้ภายในห้องครัว ซึ่งมีปริมาณที่เพียงพอในการรองรับมูลฝอยที่เกิดขึ้นในแต่ละวัน ● สำหรับขยะเปียกมูลฝอยที่เป็นพวกเศษผักเศษอาหาร ที่รวบรวมไว้ช่วงเย็นหลังเลิกงาน พนักงานจะนำกลับบ้านไปเลี้ยงสัตว์โดยทันที จะไม่มีการขนย้ายไปที่ห้องพักขยะนอกเหนือจากขยะแห้งที่จะรวบรวมใส่ถุงดำมัดปากนำไปไว้ที่ห้องพักขยะ ซึ่งจะไม่มีการหกรั่วไหลระหว่างการขนย้ายแต่อย่างใด 	<p>- ไม่พบปัญหา</p>

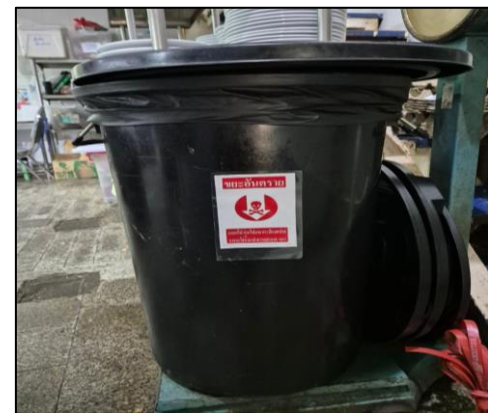
<p>รูปที่ 2.15 ถังขยะรองรับของเสียอันตราย</p>

มาตรการป้องกันและ แก้ไขผลกระทบสิ่งแวดล้อม	รายละเอียดการปฏิบัติตามมาตรการ	ปัญหาและ แนวทางแก้ไข	เอกสารอ้างอิง
<p>4. การจัดการขยะมูลฝอย (ต่อ)</p> <p>4.6 เสนอให้มีการคัดแยกของเสียอันตราย เช่น ถ่านไฟฉาย หลอดไฟนีออน กระป๋องสี กระป๋องยาฆ่าแมลง หรือน้ำยาเคมีล้างห้องน้ำออกไว้เป็นสัดส่วน และจัดเก็บรวบรวมไว้เพื่อให้หน่วยงานที่สามารถจัดการเป็นผู้ดำเนินการต่อไป</p>	<p>- โครงการได้กำหนดให้มีการคัดแยกของเสียอันตรายออกจากขยะทั่วไป (รูปที่ 2.15) เช่น ถ่านไฟฉาย หลอดไฟเก่า กระป๋องสี น้ำยาล้างห้องน้ำ เป็นต้น โดยเก็บรวบรวมไว้แล้วส่งให้เทศบาลเมืองเลยรับไปกำจัดอย่างถูกวิธีต่อไป</p>	<p>- ไม่พบปัญหา</p>

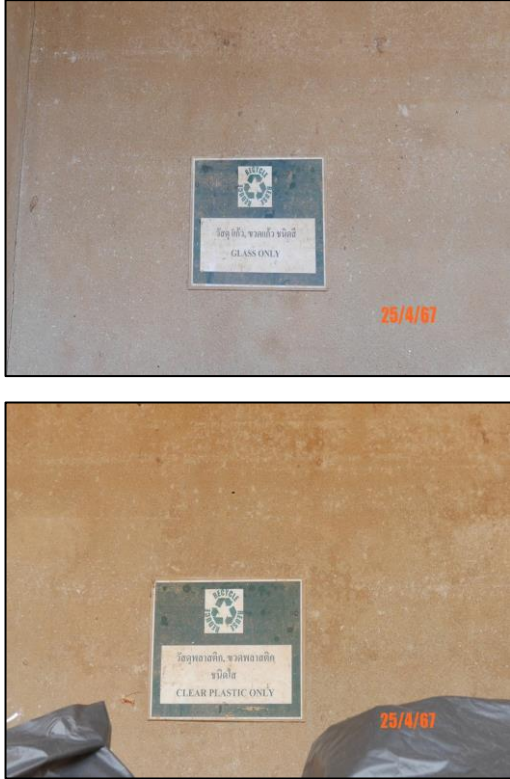
<p>รูปที่ 2.16 พื้นที่จัดเก็บขยะรีไซเคิล</p>

มาตรการป้องกันและ แก้ไขผลกระทบสิ่งแวดล้อม	รายละเอียดการปฏิบัติตามมาตรการ	ปัญหาและ แนวทางแก้ไข	เอกสารอ้างอิง
<p>4. การจัดการขยะมูลฝอย (ต่อ)</p> <p>4.7 รณรงค์ให้มีการลดการเกิดมูลฝอย (Waste Prevention) การนำกลับไปใช้ซ้ำ (Reuse) และการนำกลับไปใช้ประโยชน์ (Recycling) สำหรับบุคลากรทั้งหมดในโรงแรม รวมทั้งขอความร่วมมือจากแขกผู้เข้าพักในโรงแรม โดยควรดำเนินการเป็นโครงการโดยเฉพาะที่มีนโยบายและเป้าหมายชัดเจน และควรดำเนินการอย่างต่อเนื่องเพื่อติดตามและประเมินผลตามขั้นตอนดังภาพที่ 2.1</p>	<p>- โครงการมีการรณรงค์ให้ลดการเกิดขยะมูลฝอยโดยการนำกลับมาใช้ใหม่ และการนำกลับไปใช้ประโยชน์อย่างอื่นทดแทน ได้มีการลดขยะพลาสติกลง เช่น ขวดน้ำดื่มที่ผ่านมาใช้ขวดพลาสติก ในปัจจุบันใช้ขวดแก้วแทน และยังคงแยกประเภทของขยะรีไซเคิลไว้อย่างเป็นสัดส่วน (รูปที่ 2.16) โดยได้รับความร่วมมือจากบุคลากรทั้งหมดในโรงแรมรวมทั้งขอความร่วมมือจากแขกผู้เข้าพักในโรงแรม ทั้งนี้ โครงการได้ดำเนินการอย่างต่อเนื่องเพื่อติดตามและประเมินผล</p>	<p>- ไม่พบปัญหา</p>

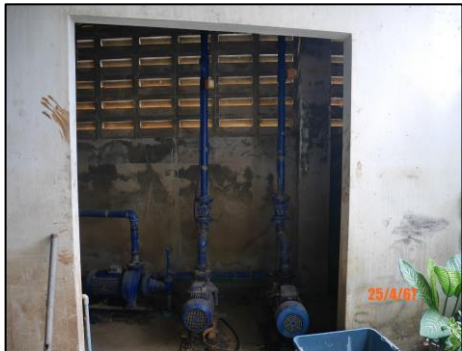
<p>รูปที่ 2.26 เครื่องสูบน้ำ</p>

มาตรการป้องกันและ แก้ไขผลกระทบสิ่งแวดล้อม	รายละเอียดการปฏิบัติตามมาตรการ	ปัญหาและ แนวทางแก้ไข	เอกสารอ้างอิง
<p>6. การระบายน้ำและการป้องกันน้ำท่วม</p> <p>6.1 ในกรณีที่เกิดเหตุการณ์น้ำท่วมให้ทาง โรงแรมนำกระสอบทรายมาวางบริเวณ ด้านหน้าและอื่น ๆ เพื่อป้องกันน้ำไม่ให้ ไหลเข้าสู่บริเวณโรงแรม</p>	<p>- ในกรณีที่เกิดเหตุการณ์น้ำท่วมทางโครงการ จะนำกระสอบทรายมาวางบริเวณด้านหน้า และท่อระบายน้ำฝนเพื่อป้องกันพื้นที่หากมี ปริมาณน้ำที่มากกระสอบทรายไม่สามารถ ต้านไหวทางโครงการจะเร่งสูบน้ำออกนอก พื้นที่โครงการทันทีเพื่อไม่ให้เกิดความเสียหาย (รูปที่ 2.26 และรูปที่ 2.27) และโครงการยังได้ จัดทำแผนป้องกันน้ำท่วม และขั้นตอนการ ปฏิบัติในการรับมือกับสถานการณ์น้ำท่วม (ภาคผนวกที่ 8)</p>	<p>- ไม่พบปัญหา</p>

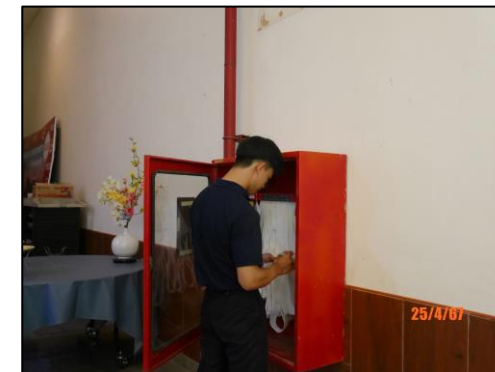
<p>รูปที่ 2.29 เจ้าหน้าที่ตรวจสอบอุปกรณ์ดับเพลิง</p>

มาตรการป้องกันและ แก้ไขผลกระทบสิ่งแวดล้อม	รายละเอียดการปฏิบัติตามมาตรการ	ปัญหาและ แนวทางแก้ไข	เอกสารอ้างอิง
<p>7. การป้องกันอัคคีภัย (ต่อ)</p> <p>7.1 จัดให้มีเจ้าหน้าที่คอยตรวจสอบการทำงานและความพร้อมใช้งานของระบบป้องกันอัคคีภัยทุก ๆ เดือน</p>	<p>- โครงการมีเจ้าหน้าที่คอยตรวจสอบการทำงาน และความพร้อมของระบบป้องกันอัคคีภัยให้พร้อมใช้งานอยู่เสมอ (รูปที่ 2.29 และรูปที่ 2.30) ซึ่งมีรายการดังต่อไปนี้</p> <ul style="list-style-type: none"> - ถังดับเพลิงแบบมือถือ - ปืนน้ำดับเพลิง - ปริมาณน้ำในถังสำรองน้ำสำหรับดับเพลิง - หัว Hydrant - สายดับเพลิง - กระดิ่งแจ้งเตือนไฟไหม้ (Aram Bell) - ระบบสเปรย์พ่นน้ำ (Fire Sprinkler System) - ระบบตรวจจับควัน (Smoke Detector) (รูปที่ 2.30)

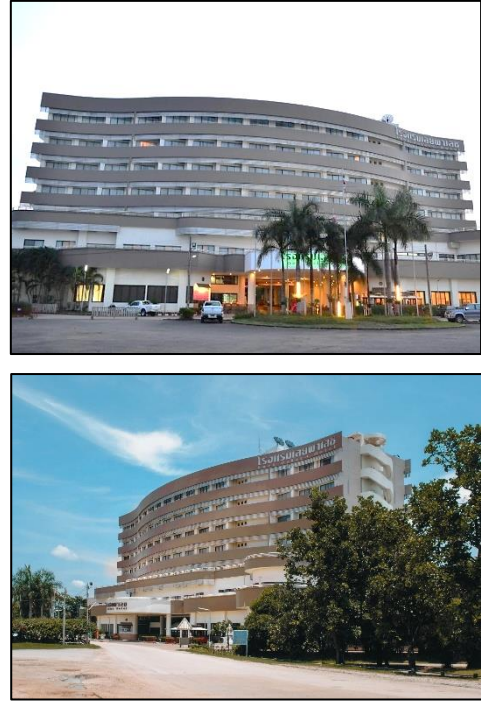
<p>รูปที่ 2.32 ภูมิทัศน์ของโครงการ</p>

มาตรการป้องกันและ แก้ไขผลกระทบสิ่งแวดล้อม	รายละเอียดการปฏิบัติตามมาตรการ	ปัญหาและ แนวทางแก้ไข	เอกสารอ้างอิง
<p>8. สุนทรียภาพ</p> <p>8.1 ควบคุมการก่อสร้าง การปรับถมที่ดิน และการจัดการภูมิสถาปัตยกรรมจัดบริเวณต่าง ๆ ภายในโครงการให้เป็นไปตามแบบที่ได้รับอนุญาต เพื่อให้เกิดผลดีต่อลักษณะภูมิทัศน์ของบริเวณพื้นที่โครงการและบริเวณใกล้เคียงโดยรอบ</p>	<p>- โครงการได้ดำเนินการก่อสร้างตามแบบที่ได้รับอนุญาตเรียบร้อยแล้ว (รูปที่ 2.32)</p>	<p>- ไม่มีปัญหา</p>

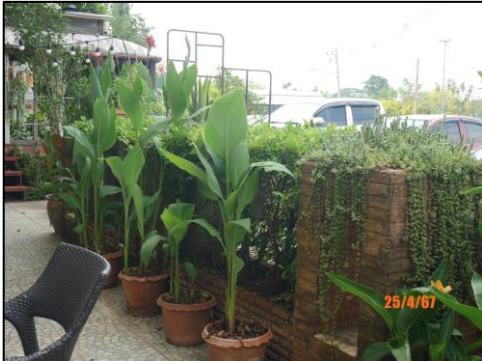
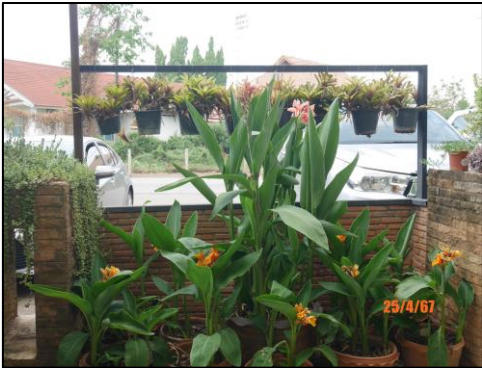
<p>รูปที่ 2.33 พื้นที่สีเขียว</p>

มาตรการป้องกันและ แก้ไขผลกระทบสิ่งแวดล้อม	รายละเอียดการปฏิบัติตามมาตรการ	ปัญหาและ แนวทางแก้ไข	เอกสารอ้างอิง
<p>8. สุนทรียภาพ (ต่อ)</p> <p>8.2 ให้ทางโครงการทำการปลูกไม้ยืนต้น เช่น ลำดวน โมก ป๊อ คุณ ลั่นทม ทองกวาว หมากร่อง และไม้พุ่มต่าง ๆ เช่น ปทุมมา เฟื่องฟ้า เข็ม ชิงแดง เทียนหยด ในบริเวณพื้นที่ว่างของโรงแรมให้มากที่สุดเท่าที่จะสามารถทำได้ รวมทั้งในบริเวณระเบียงชั้น 2 ชั้น 3 และชั้น 8 เพื่อช่วยให้ตัวอาคารของโรงแรมเกิดความกลมกลืนกับสภาพแวดล้อมภายนอก</p>	<ul style="list-style-type: none"> - โครงการมีการปลูกต้นไม้บริเวณพื้นที่ต่างๆ โดยรอบโครงการ มีการปรับปรุงภูมิทัศน์ให้เป็นไปตามสภาพแวดล้อมภายนอกที่เปลี่ยนแปลงไป มีการปรับลดและปลูกต้นไม้ชนิดทดแทนการปลูกต้นไม้ยืนต้นขนาดใหญ่ (รูปที่ 2.33) ภายในพื้นที่โครงการเนื่องด้วยปัญหาขุขุม - บริเวณพื้นที่ต้อนรับของโครงการเป็นพื้นที่เปิดโล่งทำให้บรรยากาศโปร่งสบาย และโครงการต้องทำพื้นที่จอดรถเพิ่มบริเวณด้านหลังเนื่องจากพื้นที่โล่งบริเวณด้านหน้าโครงการหมดสัญญาเช่าจากเจ้าของเดิม และเพื่อเป็นการลดค่าใช้จ่ายที่ไม่จำเป็นของโครงการจึงทำให้ต้องลดปริมาณไม้ยืนต้นลงตามที่มาตรการกำหนด 	<ul style="list-style-type: none"> - ไม่มีปัญหา
