### บทนำและรายละเอียดของโครงการ

รายงานฉบับนี้เป็นรายงานผลการปฏิบัติตามมาตรการป้องกันและแก้ไขผลกระทบสิ่งแวดล้อมและมาตรการติดตามตรวจสอบผลกระทบสิ่งแวดล้อม ของโครงการ อาคารชุด เฮชวัน (H1) ระหว่างเดือนมกราคม - มิถุนายน พ.ศ.2567 ตามหนังสือเห็นชอบเลขที่ ทส 1010.5/7323 ลงวันที่ 28 พฤษภาคม 2563 ทางบริษัท ห้าว หยาง พร็อพเพอร์ตี้ จำกัด เจ้าของโครงการ จึงได้มอบหมายให้บริษัท เอส.พี.เจ ไซแอนติฟิก จำกัด จัดทำรายงานการปฏิบัติตามมาตรการฯ เพื่อเสนอต่อสำนักงานนโยบายและแผนทรัพยากรธรรมชาติและสิ่งแวดล้อมพิจารณาต่อไป

โครงการ อาคารชุด เฮชวัน (H1) ตั้งอยู่ที่ ถนนลาดกระบัง แขวงลาดกระบัง เขตลาดกระบัง กรุงเทพมหานคร โครงการประเภทอาคารอยู่อาศัยรวม (อาคารชุด) มีห้องชุดพักอาศัย 1,549 ห้อง

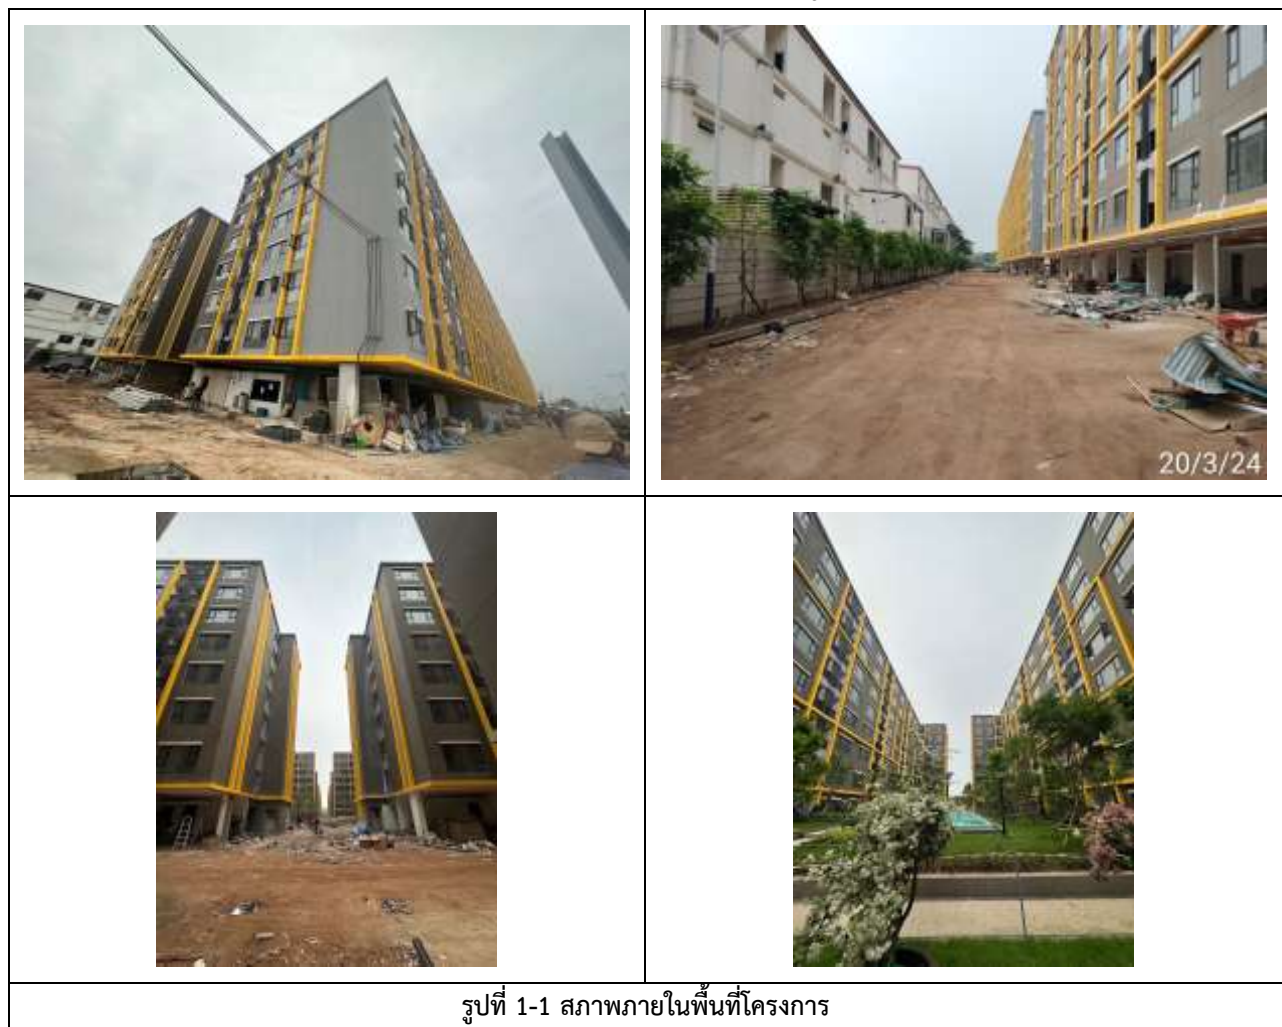
สถานภาพของโครงการในปัจจุบันแสดงสถานภาพโครงการในปัจจุบันดังรูปที่ 1-1
