## บทที่ 2

### การปฏิบัติตามมาตรการป้องกันและแก้ไขผลกระทบสิ่งแวดล้อม

#### 2.1 ผลการปฏิบัติตามมาตรการป้องกันและแก้ไขผลกระทบสิ่งแวดล้อม

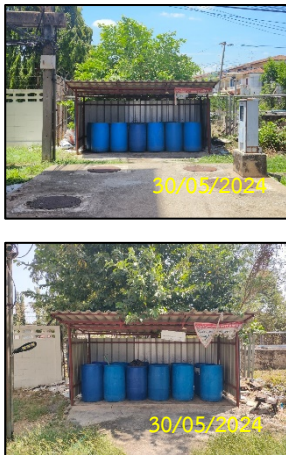
| องค์ประกอบทางสิ่งแวดล้อม<br>และคุณค่าต่าง ๆ | มาตรการป้องกันและแก้ไขผลกระทบสิ่งแวดล้อม | รายละเอียดผลการปฏิบัติตามมาตรการ | ปัญหา อุปสรรค และ<br>แนวทางแก้ไข | ภาพประกอบมาตรการ |
|---|---|---|---|---|
| 3.3 การจัดการมูลฝอย | <p>1) ในส่วนอาคารชุดพักอาศัย 8 ชั้น ควรมีการวางระเบียบและดูแลในการผูกมัดขยะมูลฝอยให้หนาแน่น ก่อนทิ้งในที่ทิ้งขยะของอาคาร ซึ่งแต่ละอาคารจัดอย่างเพียงพอต่อปริมาณขยะ และติดตามการเข้าเก็บขยะของทางราชการให้สม่ำเสมอ ไม่ปล่อยไว้นานจนเกิดการตกค้าง และทำความสะอาดพื้นที่บริเวณห้องจัดเก็บและใกล้เคียงภายหลังจัดเก็บทุกครั้ง</p> <p>2) จัดให้มีถังขยะในพื้นที่โครงการอย่างน้อยขนาด 100 ล. ซึ่งสามารถรองรับขยะได้ 20 กก. ในแต่ละชั้นของอาคารโดยวางให้ครอบคลุมพื้นที่ในกิจกรรมต่าง ๆ เช่น ชั้นพักบันได โถงด้านล่างสวนหย่อม อาคารร้านค้าและตามแนวถนนของเรือนแถว เป็นต้น</p> | <p>- ในส่วนอาคารชุดพักอาศัย 8 ชั้น ได้มีการวางระเบียบและดูแลในการผูกมัดขยะมูลฝอยให้หนาแน่น ก่อนทิ้งในที่ทิ้งขยะของอาคาร ซึ่งทางโครงการได้จัดที่รองรับมูลฝอยได้นาน 2 วัน แต่ละอาคารจะมีขยะแห้ง 510 กก./อาคาร และขยะเปียก 90 กก./อาคาร โดยกำหนดให้ใช้ที่พักมูลฝอยจับคู่ 2 อาคารต่อ 1 แห่ง รวมทั้งสิ้น 5 แห่ง</p> <p>- ทางโครงการได้จัดให้มีถังขยะในพื้นที่โครงการขนาด 100 ล. ซึ่งสามารถรองรับขยะได้ 20 กก. ในแต่ละชั้นของอาคารโดยวางให้ครอบคลุมพื้นที่ในกิจกรรมต่าง ๆ เช่น ชั้นพักบันได โถงด้านล่างสวนหย่อม อาคารร้านค้าและตามแนวถนนของเรือนแถว ซึ่งปัจจุบันถังขยะที่จัดให้มีความเพียงพอต่อปริมาณขยะที่เกิดขึ้น</p> | <p>- ไม่มี</p> <p>- ไม่มี</p> | <p>จุดทิ้งขยะมูลฝอยของโครงการ</p> <p>-</p> |
