บทนำและรายละเอียดของโครงการ

เนื่องจากโครงการ เคฟ โคโก้ บางแสน (Kave Coco Bangsaen) บริษัท ไวส์ เอสเตท 18 จำกัด เป็นโครงการประเภทอาคารอยู่อาศัยรวม (อาคารชุด) มีจำนวนห้องชุด 974 ห้อง ซึ่งเข้าข่ายต้องจัดทำรายงานการวิเคราะห์ผลกระทบสิ่งแวดล้อม ตามประกาศกระทรวงทรัพยากรธรรมชาติและสิ่งแวดล้อม เรื่อง กำหนดประเภทและขนาดของโครงการ หรือกิจการที่ต้องมีรายงานการวิเคราะห์ผลกระทบสิ่งแวดล้อม และหลักเกณฑ์ วิธีการ ระเบียบปฏิบัติ และแนวทางการจัดทำรายงานการวิเคราะห์ผลกระทบสิ่งแวดล้อม ประเภทโครงการอาคารอยู่อาศัยรวมตามกฎหมายว่าด้วยการควบคุมอาคาร ที่มีจำนวนห้องพักตั้งแต่ 80 ห้องขึ้นไป หรือมีพื้นที่ใช้สอยตั้งแต่ 4,000 ตารางเมตรขึ้นไป และต้องจัดทำรายงานการปฏิบัติตามมาตรการป้องกันและแก้ไขผลกระทบสิ่งแวดล้อมและมาตรการติดตามตรวจสอบคุณภาพสิ่งแวดล้อม ตามที่ได้เสนอไว้ในรายงานการวิเคราะห์ผลกระทบสิ่งแวดล้อม ที่ผ่านความเห็นชอบจากคณะกรรมการสิ่งแวดล้อมแห่งชาติ ปัจจุบันโครงการดำเนินการอยู่ในระยะเปิดดำเนินการ

รายงานฉบับนี้เป็นรายงานผลการปฏิบัติตามมาตรการป้องกันและแก้ไขผลกระทบสิ่งแวดล้อมและมาตรการติดตามตรวจสอบผลกระทบสิ่งแวดล้อม ของโครงการ เคฟ โคโก้ บางแสน (Kave Coco Bangsaen) ระหว่างเดือนพฤศจิกายน พ.ศ. 2566 – มิถุนายน พ.ศ.2567 ตามหนังสือเห็นชอบเลขที่ ทส. 1009.5/20730 ลงวันที่ 24 ตุลาคม 2566 ทางบริษัท ไวส์ เอสเตท 18 จำกั

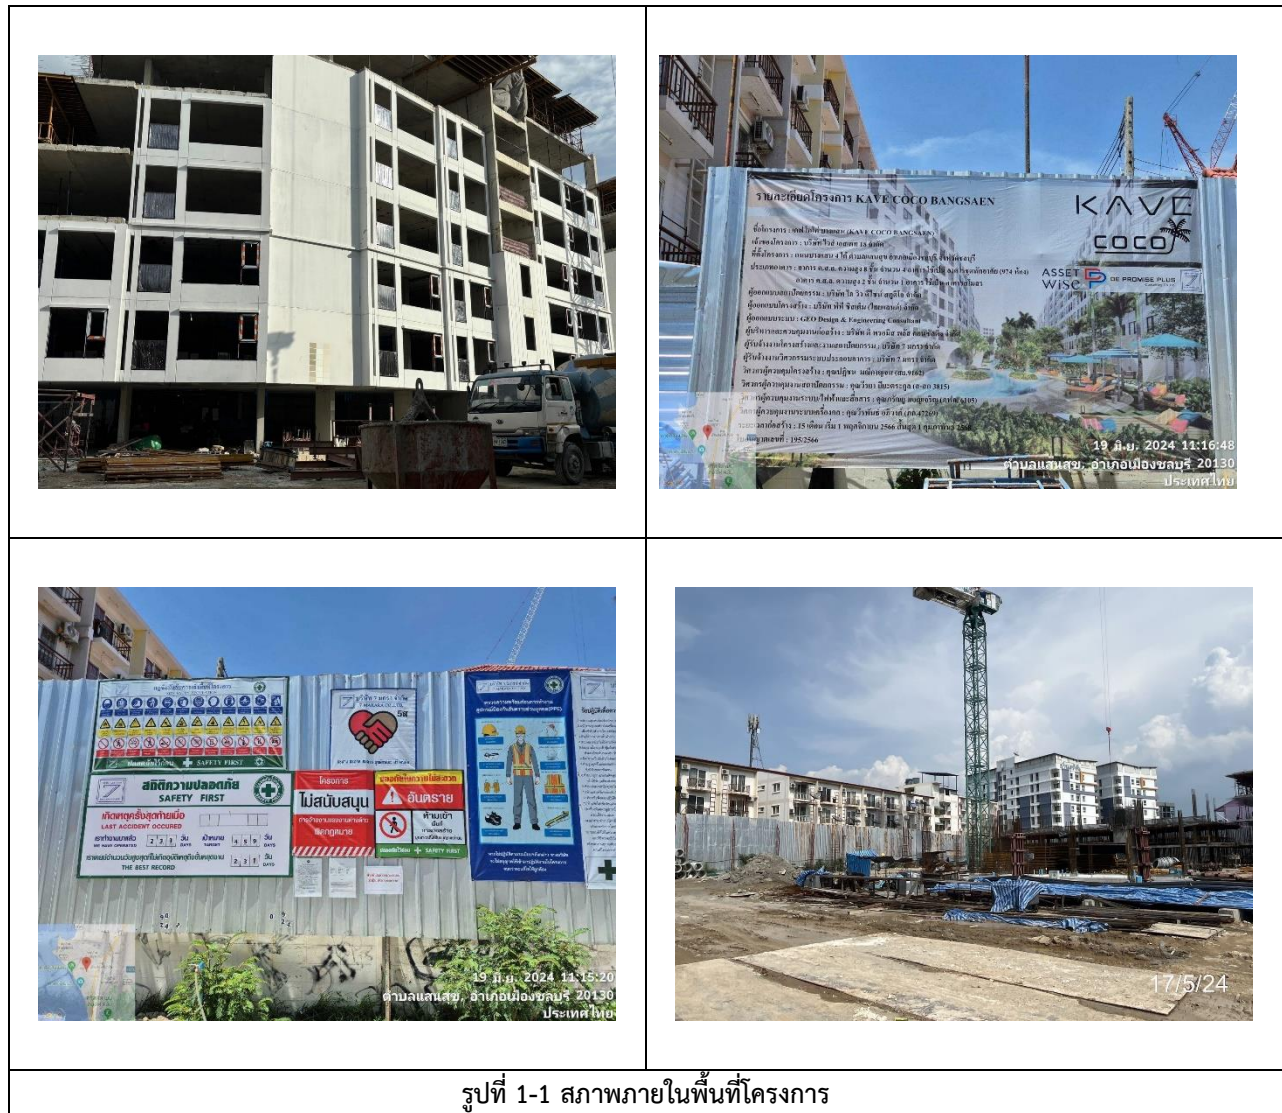
รูปที่ 1-1 สภาพภายในพื้นที่โครงการ
