บทที่ 1

บทนำและรายละเอียดของโครงการ

โครงการ BELLE AVENUE (กลุ่มอาคาร C และ D) ตั้งอยู่ที่ซอยทวีมิตร ถนนพระราม 9 แขวงห้วยขวาง เขตห้วยขวาง กรุงเทพมหานคร เป็นโครงการประเภทอาคารอยู่อาศัยรวม (อาคารชุด) ประกอบด้วยอาคารอยู่อาศัยรวมมีห้องชุดพักอาศัย 2,024 ห้อง มีขนาดพื้นที่ 18-2-08 ไร่

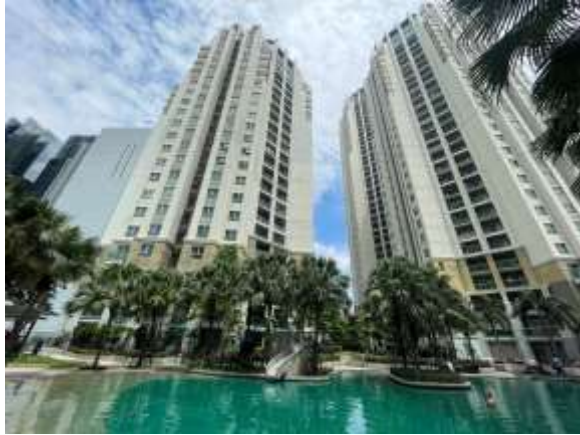
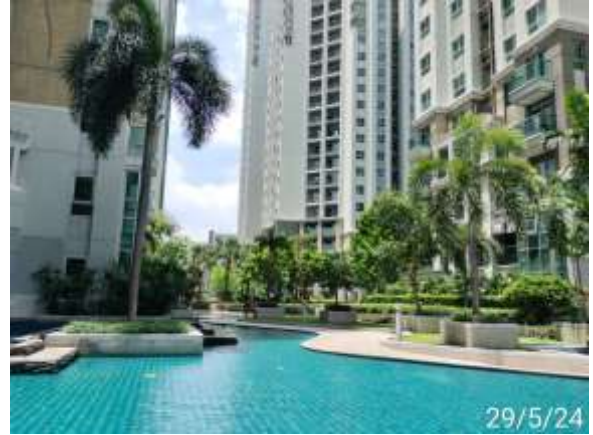
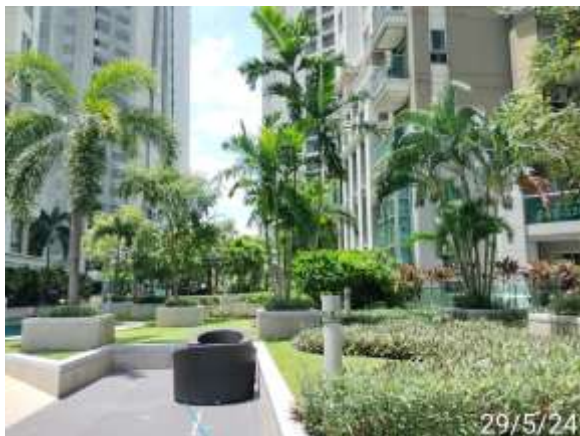
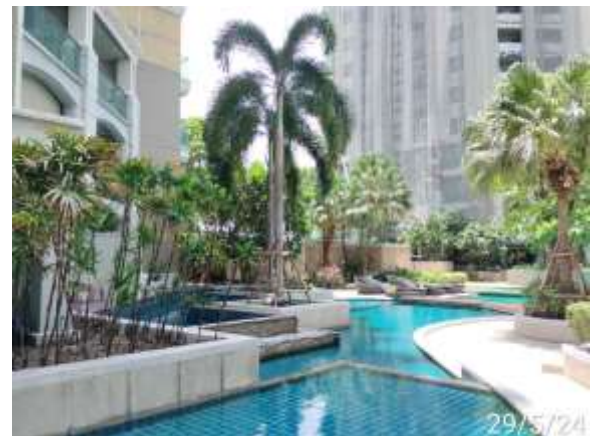
รูปที่ 1-1 สภาพภายในพื้นที่โครงการ

สถานภาพของโครงการในปัจจุบันแสดงสถานภาพโครงการในปัจจุบันดังรูปที่ 1-1
