รายละเอียดการปฏิบัติตามมาตรการฯ

โรงแรมเชรატัน หัวหิน รีสอร์ทแอนด์สปา จัดเป็นโครงการประเภทอาคารชุดพักอาศัย โรงแรม และสถานที่พักตากอากาศ ซึ่งได้รับการเห็นชอบในรายงานการวิเคราะห์ผลกระทบสิ่งแวดล้อมในปี พ.ศ.2548 และการดำเนินการตรวจติดตามการปฏิบัติตามเงื่อนไขในปัจจุบันจึงใช้แนวทางตามรายงานการวิเคราะห์ผลกระทบสิ่งแวดล้อมโครงการอาคารโรงแรมสูง 2 ชั้น 244 ห้อง ของบริษัท ฮอนเนอร์บิวซิเนส จำกัด จัดทำโดยบริษัท ไท-ไท วิศวกร จำกัด (กันยายน 2548) โดยมีรายละเอียดดังต่อไปนี้

ภาพถ่ายแสดงการปฏิบัติตามมาตรการฯ โรงแรมเชรატัน หัวหินรีสอร์ทแอนด์สปา
ระหว่างเดือนมกราคม - มิถุนายน พ.ศ.2567

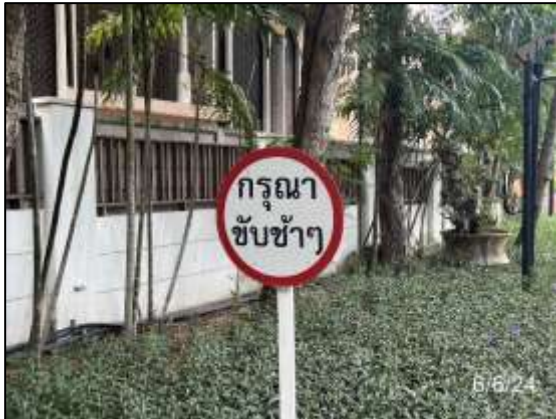
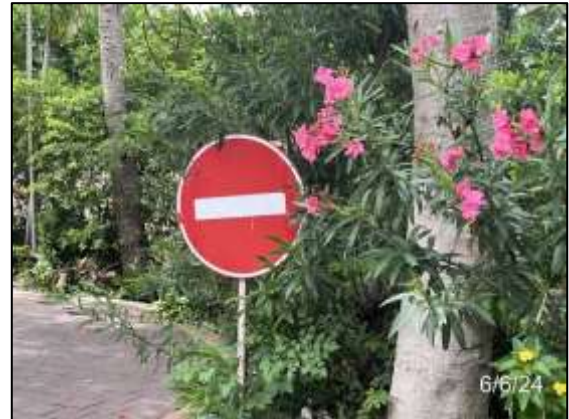
1.1 ควบคุมความเร็วของรถภายในโครงการ เช่น ป้ายจำกัดความเร็ว สันนูนเพื่อลดความเร็ว ไม่ให้เกิดการฟุ้งกระจายของฝุ่นในผิวถนน	- โครงการมีการติดตั้งป้ายจราจรให้เห็นอย่างชัดเจน และจัดให้มีรถกอล์ฟบริการภายในพื้นที่โครงการเพื่อลดปริมาณรถที่ใช้ภายในโครงการ ป้องกันการฟุ้งกระจายของฝุ่นในผิวถนน	- ไม่พบ	ภาพถ่ายที่ 3-1 ป้ายจราจร ภาพถ่ายที่ 3-2 รถกอล์ฟ

1.4 จัดระบบการจราจรในโครงการให้ชัดเจน รวมถึงการควบคุมการปฏิบัติตามของผู้มาใช้บริการ	- มีเส้นจราจร และป้ายบอกอย่างชัดเจน โดยมีเจ้าหน้าที่รักษาความปลอดภัยอำนวยความสะดวกตลอดเวลา	- ไม่พบ	ภาพถ่ายที่ 3-1 ป้ายจราจร

ภาพถ่าย 3-1 ป้ายสัญญาณจราจร

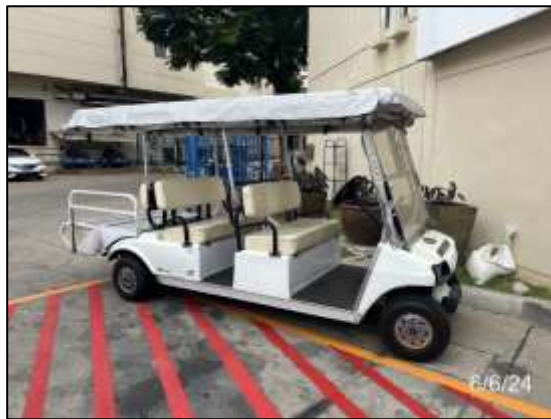
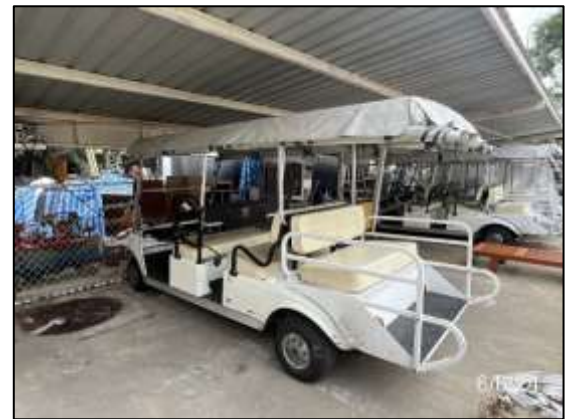
13.3 จัดทำคันชะลอความเร็ว เพื่อจำกัดความเร็วของรถภายในโครงการ ลดผลกระทบด้านความเป็นส่วนตัวต่อผู้พักอาศัย ใกล้เคียงทางเข้า-ออกโครงการ	- โครงการได้จัดให้มีรถกอล์ฟไว้ให้บริการภายในพื้นที่โครงการ และมีการติดตั้งคันชะลอความเร็วบริเวณโดยรอบพื้นที่โครงการ	- ไม่พบ	ภาพถ่ายที่ 3-1 ป้ายจราจร ภาพถ่ายที่ 3-2 รถกอล์ฟ

ภาพถ่าย 3-2 รถกอล์ฟ

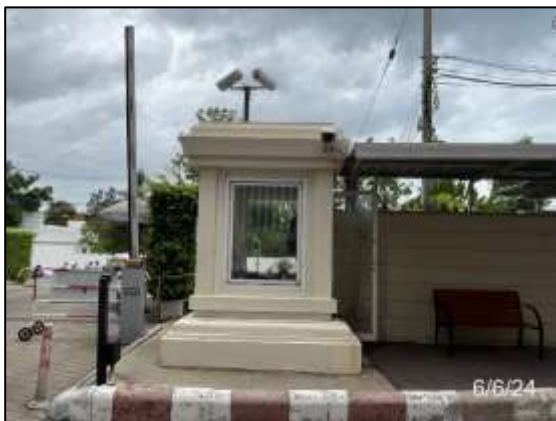
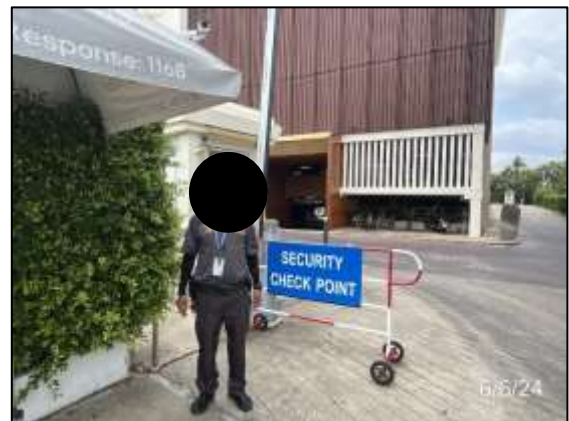
1.5 จัดให้มีเจ้าหน้าที่อำนวยความสะดวกในการจราจร บริเวณทางเข้า-ออกโครงการ	- โครงการจัดให้มีเจ้าหน้าที่รักษาความปลอดภัยอำนวยความสะดวกตลอดเวลา	- ไม่พบ	ภาพถ่ายที่ 3-3 เจ้าหน้าที่รักษาความปลอดภัย

ภาพถ่าย 3-3 เจ้าหน้าที่รักษาความปลอดภัย

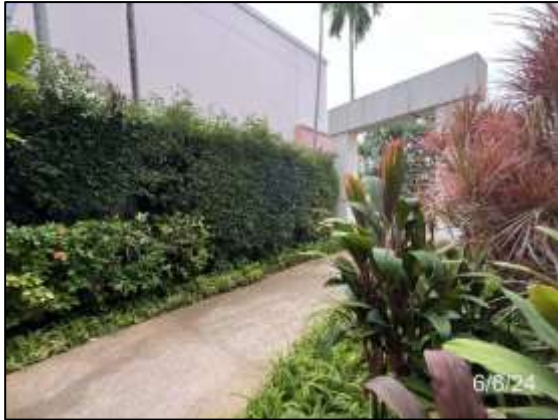
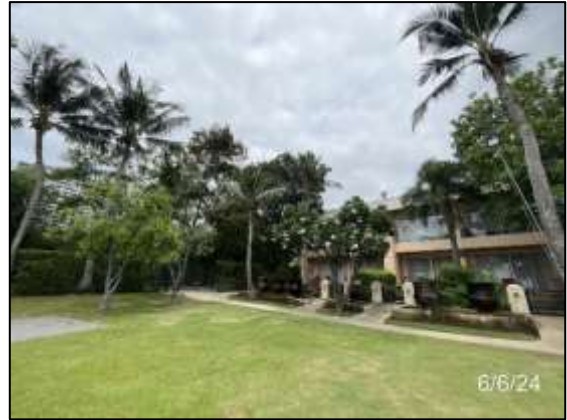
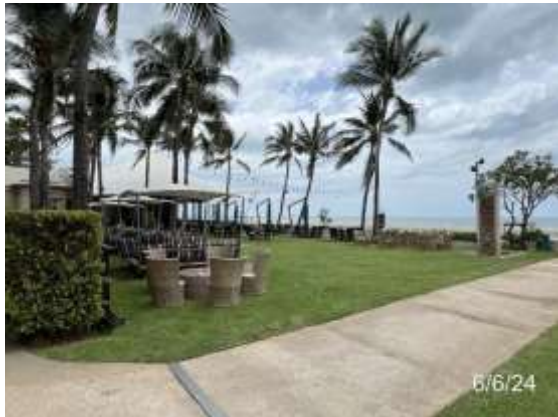
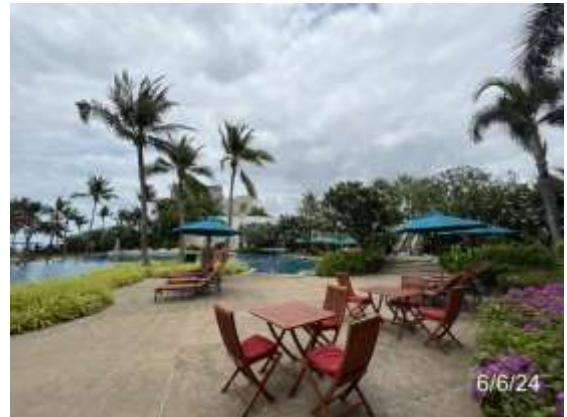
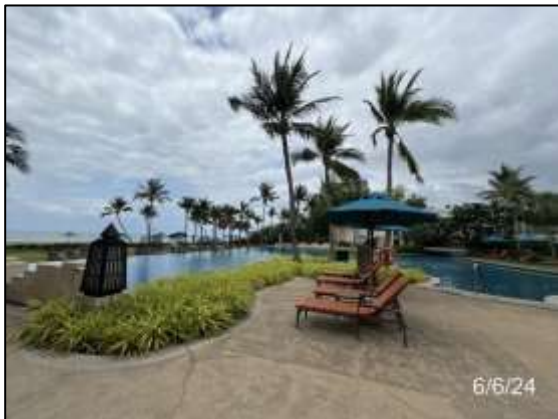
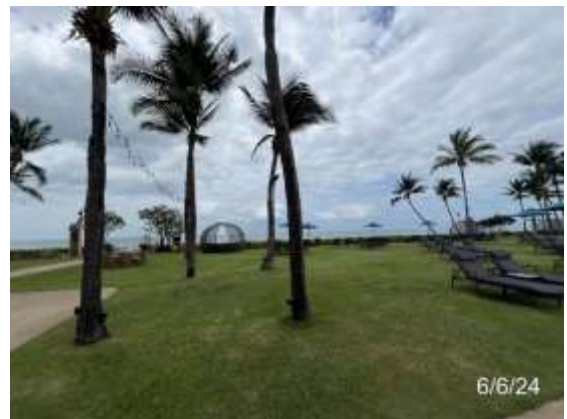
มาตรการป้องกันและแก้ไขผลกระทบสิ่งแวดล้อม	รายละเอียดการปฏิบัติตามมาตรการฯ	ปัญหา อุปสรรค และการแก้ไข	เอกสารอ้างอิง
1.6 จัดให้มีพื้นที่สีเขียวรวมประมาณ 16,564 ตร.ม.โดยคงต้นไม้เดิมในพื้นที่โครงการไว้ให้ได้มากที่สุด	- โครงการได้จัดให้มีพื้นที่สีเขียวแสดงดังผังพื้นที่สีเขียวของโครงการ และจัดให้มีเจ้าหน้าที่ดูแลรักษาตลอดเวลา	- ไม่พบ	ภาพถ่ายที่ 3-4 พื้นที่สีเขียว

ภาพถ่าย 3-4 พื้นที่สีเขียว

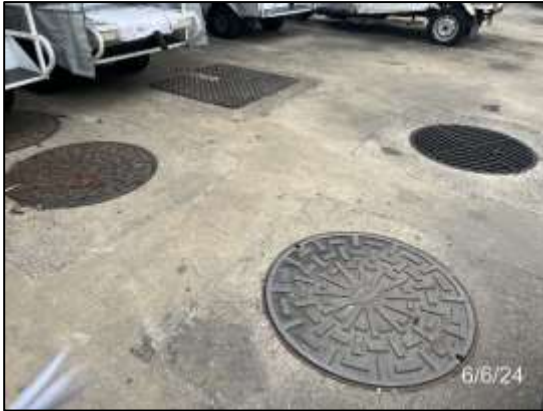
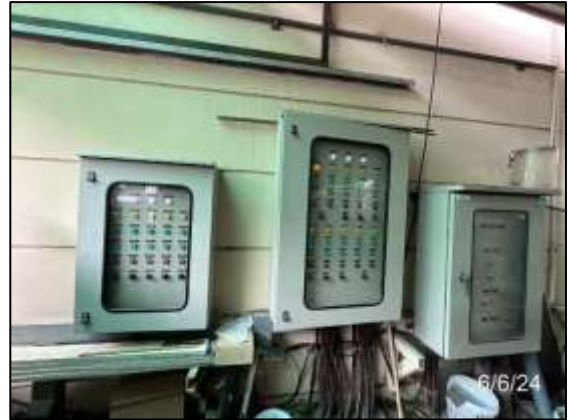
มาตรการป้องกันและแก้ไขผลกระทบสิ่งแวดล้อม	รายละเอียดการปฏิบัติตามมาตรการฯ	ปัญหา อุปสรรค และการแก้ไข	เอกสารอ้างอิง
7. การบำบัดน้ำเสีย 7.1 ใช้ระบบบำบัดน้ำเสียแบบ Activated Sludge ชนิดยืดยาว การเติมอากาศ จำนวน 1 ชุด ให้รองรับน้ำเสียได้ 300 ลบ.ม./วัน โดยให้สามารถบำบัดน้ำเสียให้ได้คุณภาพตามมาตรฐานน้ำทิ้งจากอาคารประเภท ก.	- โครงการได้ทำการติดตั้งระบบบำบัดน้ำเสียแบบ Activated Sludge โดยผลการตรวจวัดคุณภาพน้ำเสียที่ผ่านการบำบัดแล้วมีค่าอยู่ในเกณฑ์มาตรฐานกำหนด	- ไม่พบ	ภาพถ่ายที่ 3-5 ระบบบำบัดน้ำเสีย

ภาพถ่าย 3-5 ระบบบำบัดน้ำเสียแบบ Activated Sludge

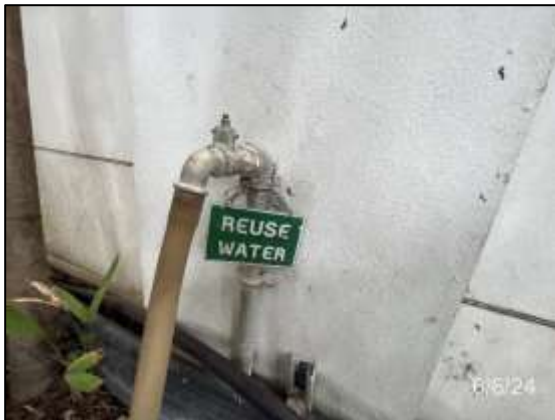
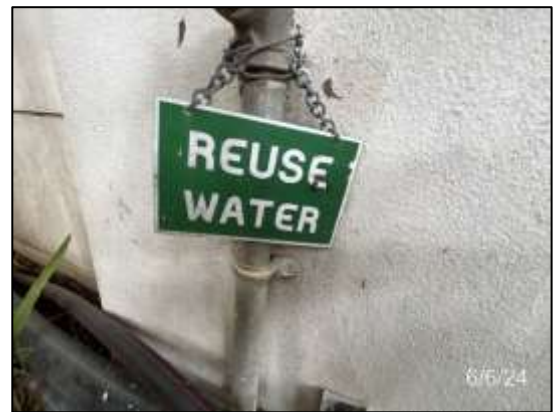
มาตรการป้องกันและแก้ไขผลกระทบสิ่งแวดล้อม	รายละเอียดการปฏิบัติตามมาตรการฯ	ปัญหา อุปสรรค และการแก้ไข	เอกสารอ้างอิง
7.5 จัดให้มีการนำน้ำทิ้งมารดน้ำต้นไม้ภายในโครงการ	- โครงการได้นำน้ำทิ้งที่ผ่านการบำบัดแล้วมาใช้รดน้ำต้นไม้ภายในพื้นที่โครงการ และได้ทำการติดป้ายกำกับเป็นก๊อกน้ำทิ้งไว้อย่างชัดเจน	- ไม่พบ	ภาพถ่ายที่ 3-6 การนำน้ำทิ้งกลับมาใช้ใหม่

ภาพถ่าย 3-6 การนำน้ำที่ผ่านการบำบัดแล้วมาใช้ประโยชน์

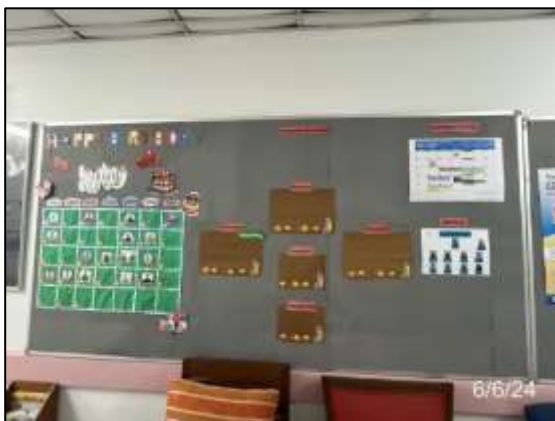
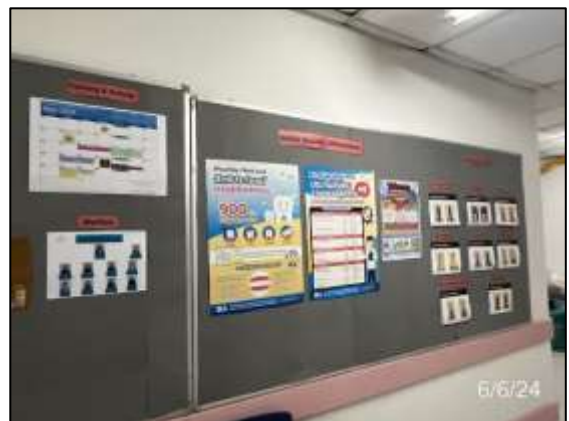
6.3 รมรงค์ให้พนักงานและผู้มาใช้บริการใช้น้ำอย่างประหยัด	- โครงการจัดให้มีการรณรงค์การใช้น้ำอย่างประหยัด โดยได้จัดบอร์ดประชาสัมพันธ์ภายในพื้นที่โครงการ	- ไม่พบ	ภาพถ่ายที่ 3-7 บอร์ดประชาสัมพันธ์

14.8 จัดให้มีการประชาสัมพันธ์วิธีการประหยัดพลังงาน อาทิ จัดทำแผ่นพับ, ป้ายแสดงวิธีการประหยัดพลังงาน เป็นต้น	- จัดทำการประชาสัมพันธ์บริเวณบอร์ดของพนักงาน	- ไม่พบ	<u>ภาพถ่ายที่ 3-7</u> บอร์ดประชาสัมพันธ์
คุณค่าต่อคุณภาพชีวิต 15 ทศนิยภาพ

ภาพถ่าย 3-7 บอร์ดประชาสัมพันธ์

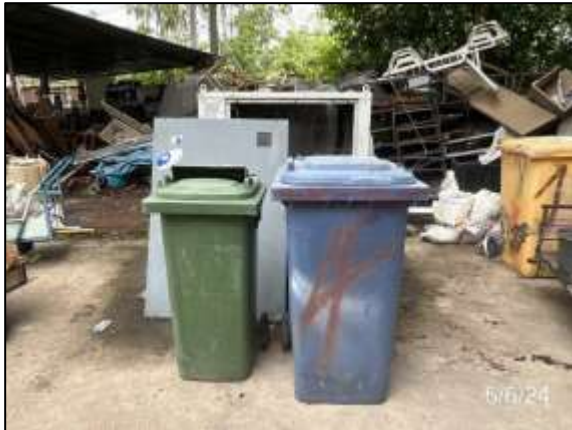
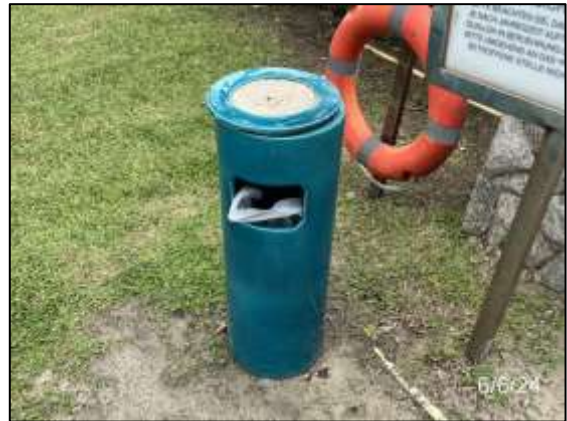
มาตรการป้องกันและแก้ไขผลกระทบสิ่งแวดล้อม	รายละเอียดการปฏิบัติตามมาตรการฯ	ปัญหา อุปสรรค และการแก้ไข	เอกสารอ้างอิง
8.2 หมั่นตรวจสอบดูแลบ่อกักของระบบระบายน้ำ เพื่อป้องกันมิให้มีการสะสมของตะกอนดินในบ่อกักที่เป็นสาเหตุให้เกิดการอุดตัน	- ดำเนินการตรวจสอบบ่อกักของระบบระบายน้ำอยู่เสมอหากมีตะกอนสะสมอยู่มาก ก็จะทำให้การขุดลอกตะกอนทิ้ง	- ไม่พบ	-
9 การจัดการมูลฝอย 9.1 จัดให้มีถังรองรับมูลฝอยขนาดความจุ 8-10 ล. ภายในห้องพัก และบริเวณส่วนอื่นๆ จะจัดให้มีถังมูลฝอยขนาด 20-200 ล. พร้อมฝาปิด ตั้งอยู่ทั่วไปภายในโครงการ	- โครงการจัดให้มีถังรองรับมูลฝอยพร้อมฝาปิดภายในห้องพักและบริเวณโดยรอบพื้นที่โครงการ	- ไม่พบ	ภาพถ่ายที่ 3-8 ถังรองรับมูลฝอย

ภาพถ่าย 3-8 ถึงขยะ

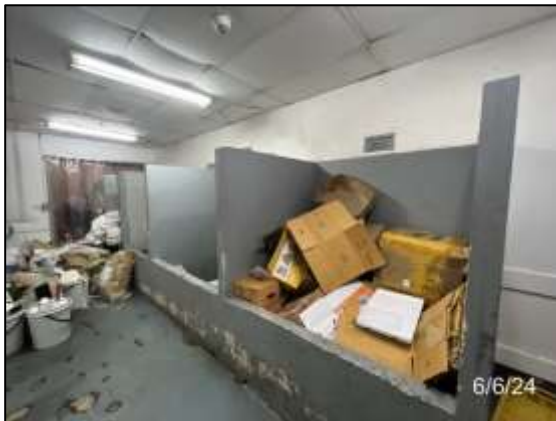
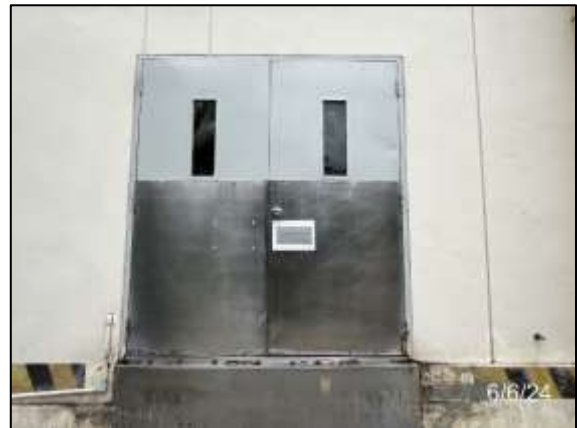
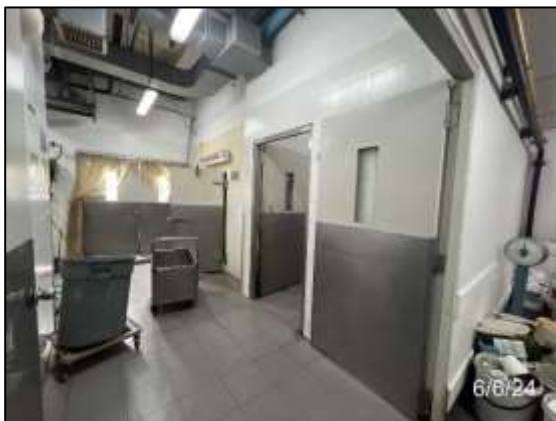
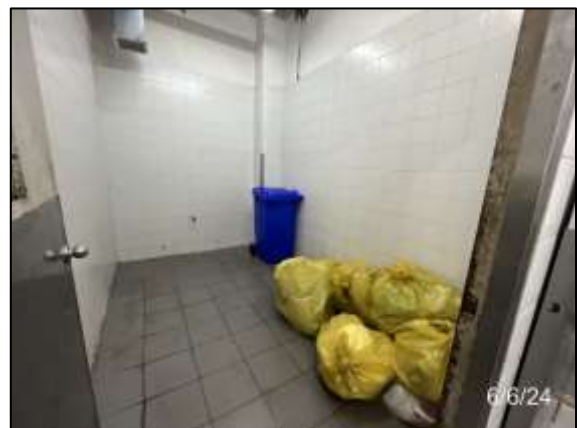
9.2 จัดให้มีพนักงานทำความสะอาด เพื่อรวบรวมมูลฝอยภายในห้องพักและบริเวณต่างๆ ภายในโครงการ และคัดแยกมูลฝอยจากนั้น นำไปไว้ในห้องพักมูลฝอยรวม ส่วนมูลฝอยอันตรายจะรวบรวมใส่ถุงสีส้ม ซึ่งมีตัวอักษร “มูลฝอยอันตราย” แล้วนำไปรวมไว้ยังที่พักมูลฝอยรวม โดยแยกจากมูลฝอยอื่นให้ชัดเจน เพื่อให้รถเก็บขนมูลฝอยของเทศบาลมารับไปกำจัดต่อไป	- จัดให้มีแม่บ้านในการทำความสะอาดและรวบรวมมูลฝอยภายในห้องพัก และจะทำการคัดแยกมูลฝอย แล้วนำไปรวบรวมไว้ที่พักมูลฝอยรวม ส่วนมูลฝอยอันตรายนั้น ได้แยกใส่ถังสำหรับใส่มูลฝอยอันตราย เพื่อรอส่งกำจัดอย่างถูกต้องต่อไป	- ไม่พบ	ภาพถ่ายที่ 3-9 ห้องพักขยะ

9.5 จัดให้มีห้องพักมูลฝอยรวมขนาดความจุ 112 ลบ.ม. ตั้งอยู่ที่ชั้นล่างอาคาร 1 ใกล้กับที่จอดรถด้านทิศเหนือ	- โครงการจัดให้มีห้องพักมูลฝอยรวม ตั้งอยู่ชั้นล่างอาคาร 1 ตามมาตรการกำหนด	- ไม่พบ	ภาพถ่ายที่ 3-9 ห้องพักขยะ

ภาพถ่าย 3-9 ห้องพักขยะ

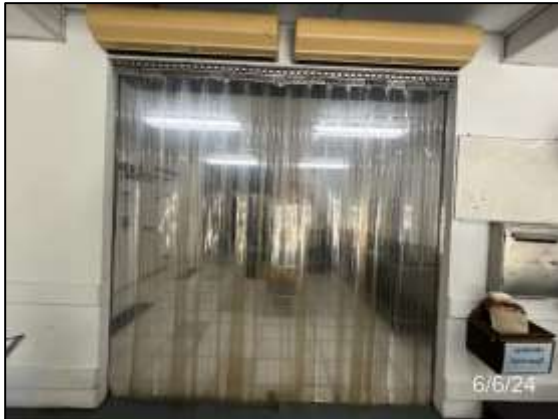
ภาพถ่าย 3-10 ม่านพลาสติกป้องกันแมลง
ห้องพักขยะมูลฝอยรวม

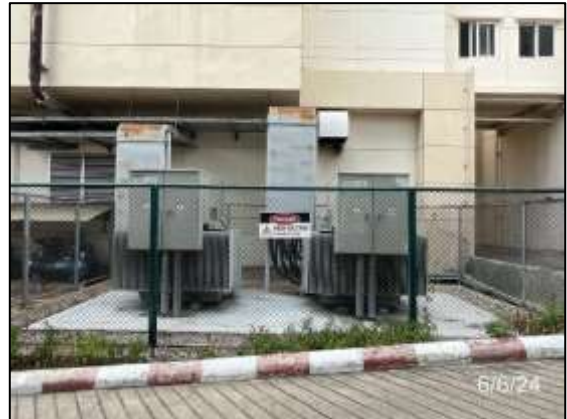
ภาพถ่าย 3-11 หม้อแปลงชนิด Oil Type

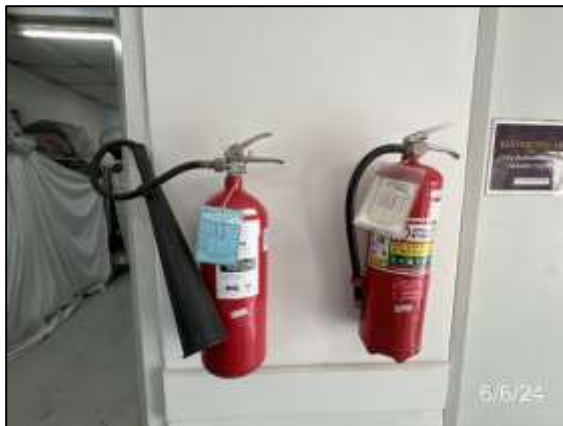
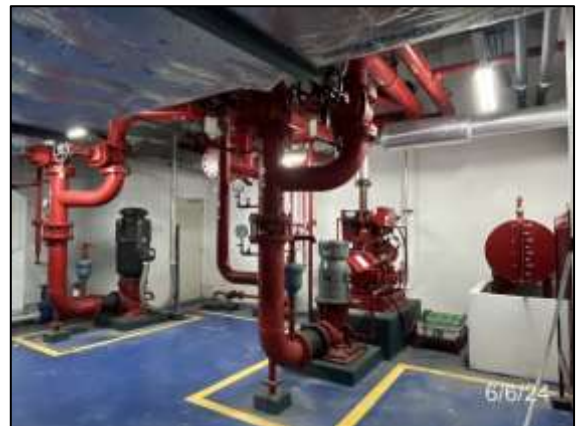
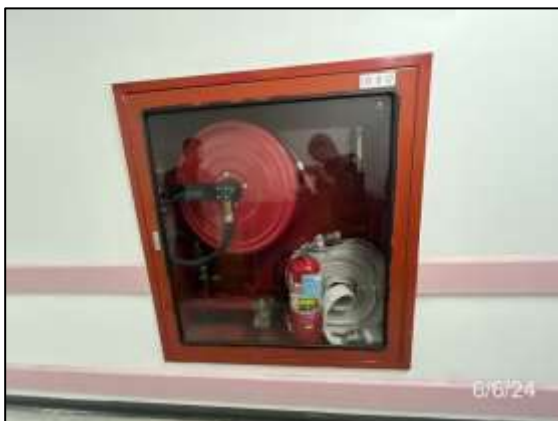
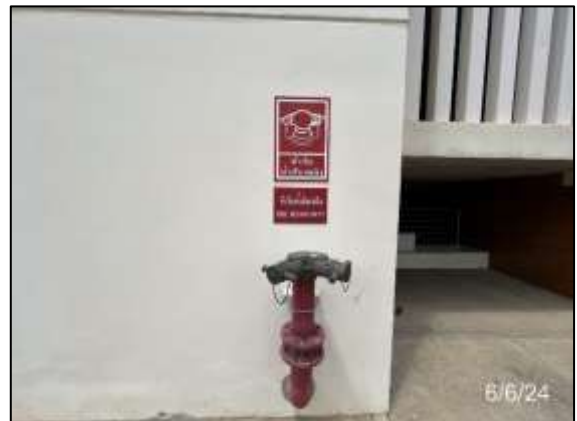
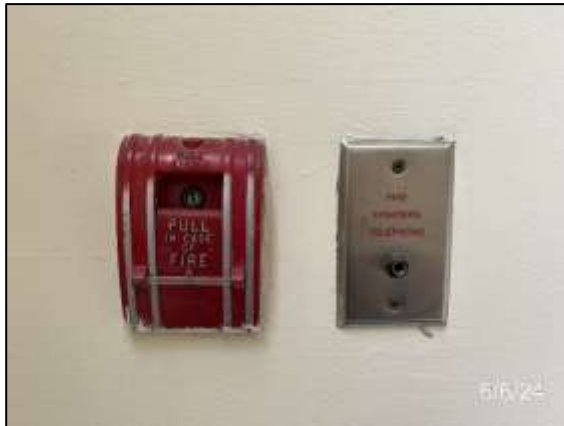
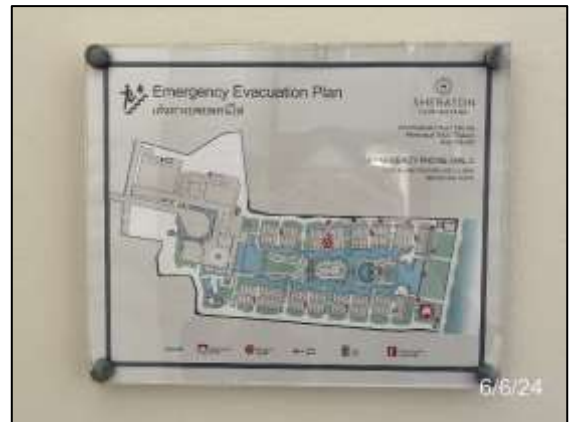
10.3 รมรงคิให้พนักงาน และผู้ให้บริการใช้ไฟฟ้าอย่างประหยัด	- โครงการจัดให้มีการรณรงค์การใช้ไฟอย่างประหยัด โดยได้จัดบอร์ดประชาสัมพันธ์ภายในพื้นที่โครงการ	- ไม่พบ	-
11 การป้องกันอัคคีภัย 11.1 จัดให้มีระบบป้องกันและเตือนอัคคีภัย ตามรายละเอียดที่ได้นำเสนอในรายงานวิเคราะห์ผลกระทบสิ่งแวดล้อม	- โครงการจัดให้มีระบบป้องกันและเตือนอัคคีภัยตามมาตรการกำหนด และอุปกรณ์ทุกชนิดสามารถใช้งานได้เป็นปกติ	- ไม่พบ	ภาพถ่ายที่ 3-12 ระบบป้องกันและเตือนอัคคีภัย

ภาพถ่าย 3-12 ระบบป้องกันและเตือนอัคคีภัย

ภาพถ่าย 3-12 ระบบป้องกันและเตือนอัคคีภัย(ต่อ)

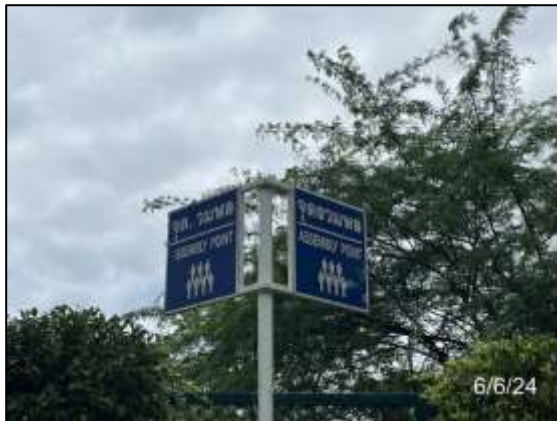
11.2 จัดให้มีจุดรวมคนเบื้องต้น สำหรับอาคาร 1 บริเวณที่ว่างด้านทิศใต้ และสำหรับอาคาร 2-9 จัดให้มีจุดรวมคนบริเวณด้านหน้าของแต่ละอาคาร เพื่อตรวจเช็คจำนวนคน หลังจากนั้นจะอพยพคนมายังจุดรวมคนบริเวณชายหาด ซึ่งเป็นพื้นที่ที่มีความปลอดภัย และไม่กีดขวางการทำงานของเจ้าหน้าที่	- โครงการจัดให้มีจุดรวมพลคนเบื้องต้น บริเวณที่ว่างด้านใต้ตามมาตรการกำหนด	- ไม่พบ	ภาพถ่ายที่ 3-13 จุดรวมพล

ภาพถ่าย 3-13 จุดรวมพล

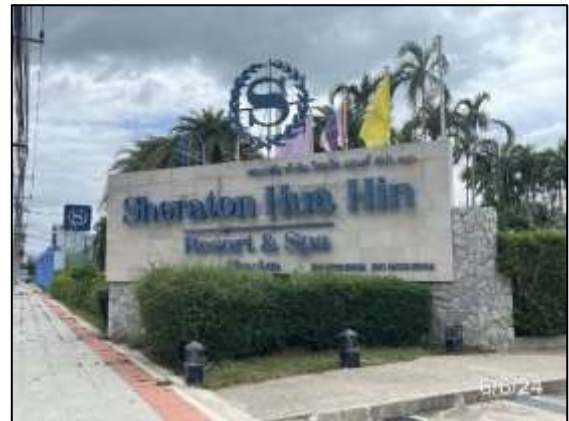
มาตรการป้องกันและแก้ไขผลกระทบสิ่งแวดล้อม	รายละเอียดการปฏิบัติตามมาตรการฯ	ปัญหา อุปสรรค และการแก้ไข	เอกสารอ้างอิง
13 การจราจร			
13.1 ติดตั้งป้ายชื่อโครงการ ลูกศรแสดงทิศทาง บริเวณทางเข้า-ออก โครงการที่สามารถเห็นได้ชัดเจน และในระยะทางพอสมควรที่จะชะลอรถได้ทันก่อนเข้าสู่โครงการอย่างปลอดภัย	- ในบริเวณทางเข้า-ออก ทางโครงการได้ทำการติดตั้งป้ายชื่อโครงการ ลูกศรแสดงทิศทางไว้อย่างชัดเจน	- ไม่พบ	ภาพถ่ายที่ 3-14 ป้ายชื่อโครงการ

ภาพถ่าย 3-14 ป้ายชื่อโครงการ

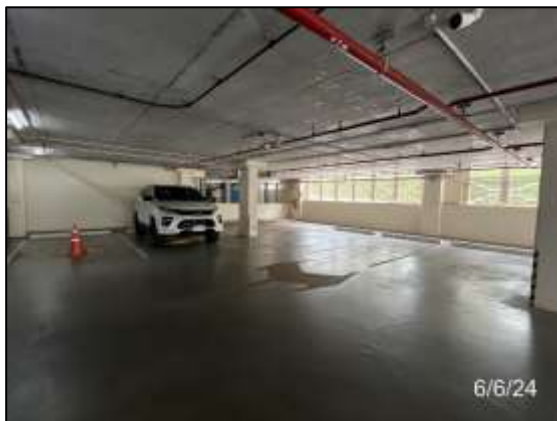
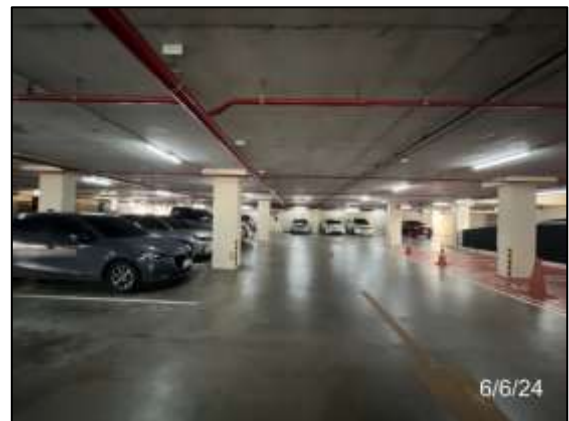
13.4 จัดให้มีที่จอดรถจำนวน 167 คัน ซึ่งเพียงพอต่อความต้องการที่จอดรถตามกฎหมาย	- โครงการมีการจัดที่จอดรถมีความเพียงพอต่อความต้องการของโครงการ	- ไม่พบ	ภาพถ่ายที่ 3-15 ที่จอดรถ

ภาพถ่าย 3-15 ที่จอดรถ

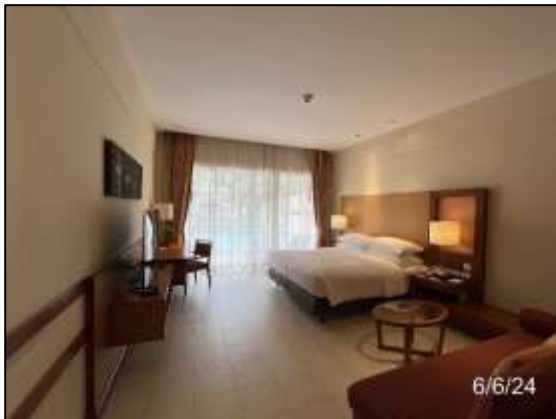
มาตรการป้องกันและแก้ไขผลกระทบสิ่งแวดล้อม	รายละเอียดการปฏิบัติตามมาตรการฯ	ปัญหา อุปสรรค และการแก้ไข	เอกสารอ้างอิง
14.7 ในการทาสีผนังภายนอกอาคาร หรือห้องที่มีระบบปรับอากาศ โครงการจะเลือกใช้สีอ่อน หรือสีที่ไม่ดูรังสีความร้อน เพื่อการสะท้อนแสงที่ดี และทำให้ห้องสว่างขึ้น	- ผนังภายนอกอาคารมีการใช้สีอ่อนตามความเหมาะสม และความสวยงาม	- ไม่พบ	<u>ภาพถ่ายที่ 3-16</u> การตกแต่งห้องพัสดุด้วยโทนสีอ่อน

ภาพถ่าย 3-16 การตกแต่งห้องด้วยสีโทนอ่อน

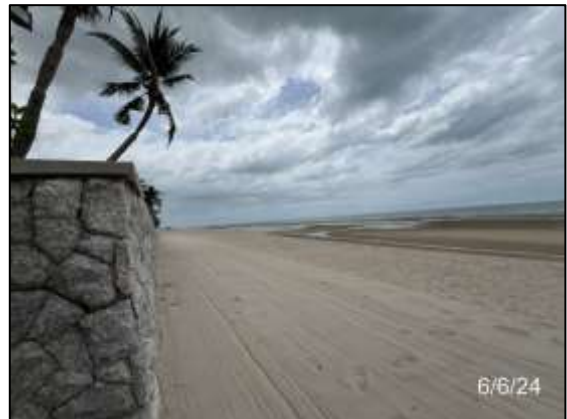
ภาพถ่าย 3-17 ขาดหาดด้านหลังโครงการ

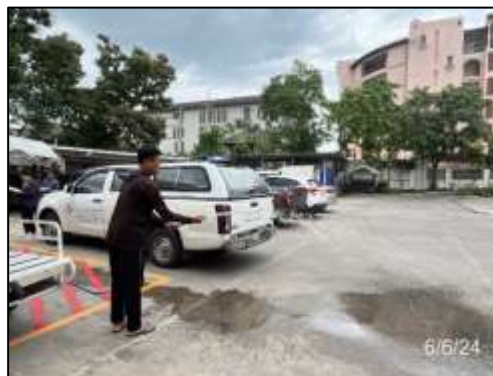
1.2 หมั่นดูแลรักษาความสะอาดบริเวณถนน โดยฉีดล้างถนนเป็นครั้งคราว	- โครงการจัดให้มีพนักงานทำความสะอาดบริเวณถนนภายในโครงการอย่างสม่ำเสมอ โดยได้ดำเนินการนำน้ำทิ้งที่ผ่านการบำบัดแล้วมาฉีดล้างถนน	- ไม่พบ	ภาพถ่ายที่ 3-18 ฉีดล้างถนน

ภาพถ่าย 3-18 ฉีดล้างถนน
