รายงานผลการปฏิบัติตามมาตรการป้องกันและแก้ไขผลกระทบ  
สิ่งแวดล้อมและมาตรการติดตามตรวจสอบผลกระทบสิ่งแวดล้อม

โครงการโรงแรม และอาคารอยู่อาศัยรวม (ให้เช่า) The Bangkok Residences  
(Holiday Inn Express Bangkok Soi Soonvijai) (ระยะดำเนินการ)  
ตั้งอยู่เลขที่ 19 ซอยเพชรบุรี 47 (ซอยศูนย์วิจัย) แขวงบางกะปิ เขตห้วยขวาง กรุงเทพมหานคร  
ของบริษัท ไพรม์ ลิฟวิ่ง ศูนย์วิจัย จำกัด

เดือนมกราคม – มิถุนายน 2567

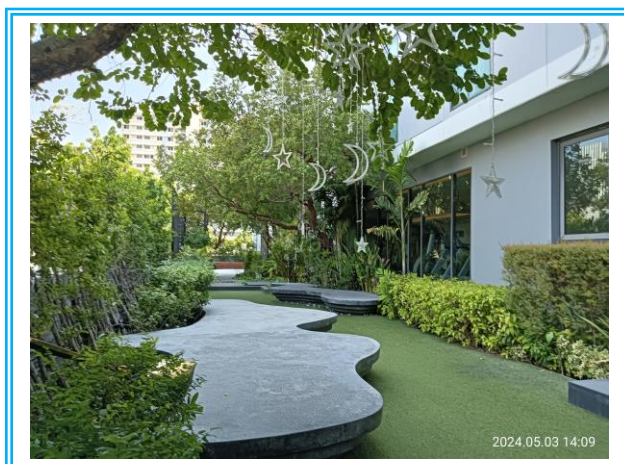
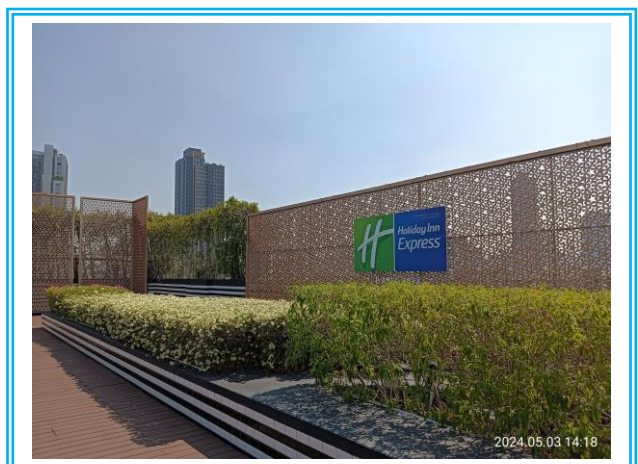
รูปที่ 2.3-1 สภาพปัจจุบันของโครงการ

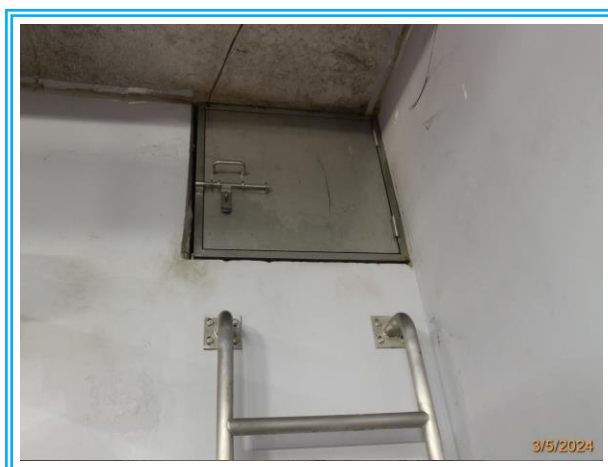
รูปที่ 2.4-4 ถังเก็บน้ำใต้ดิน

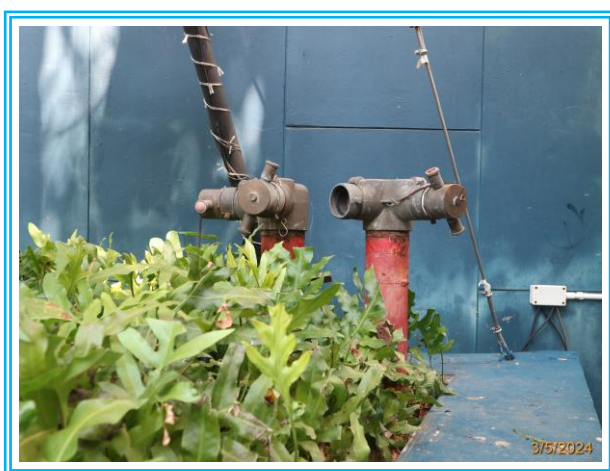
รูปที่ 2.4-5 ระบบท่อเย็นดับเพลิง

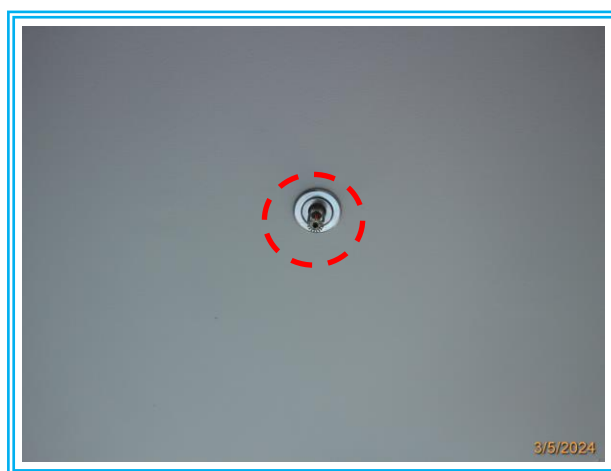
รูปที่ 2.4-6 ระบบสปริงเกอร์

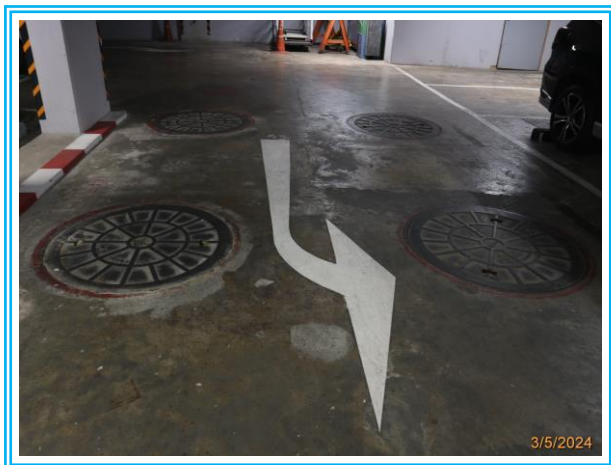
รูปที่ 2.4-7 ระบบบำบัดน้ำเสีย

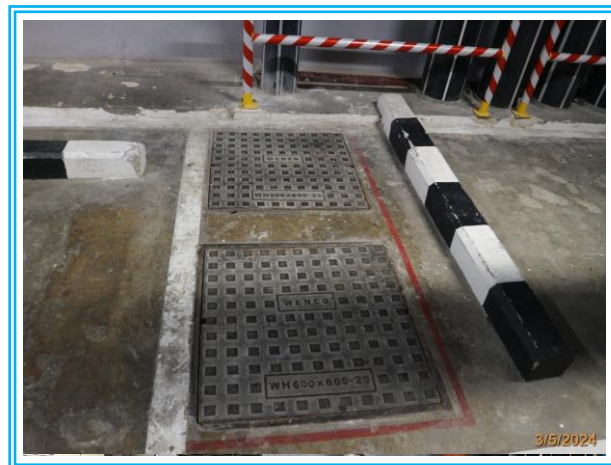
รูปที่ 2.4-8 บ่อตรวจคุณภาพน้ำทิ้ง

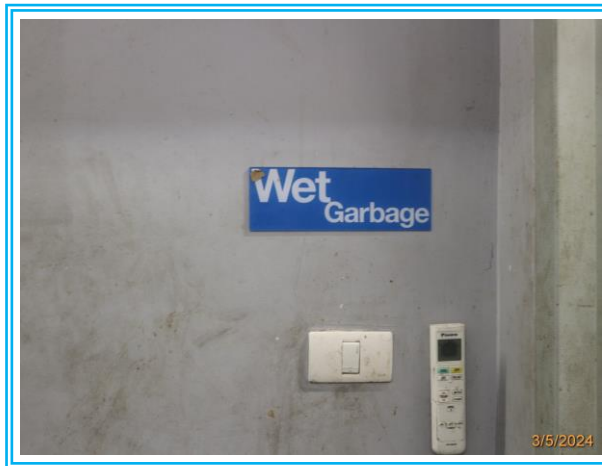
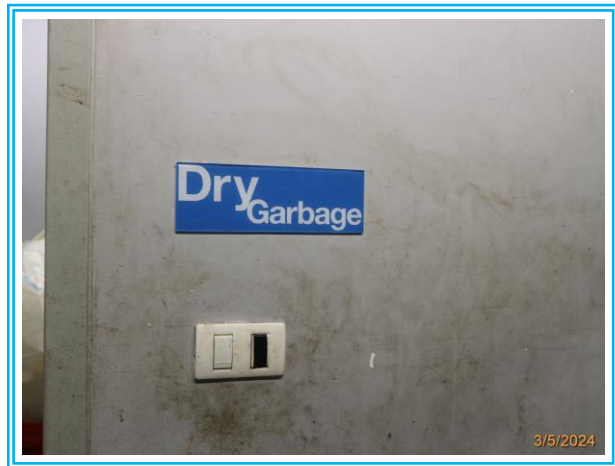
รูปที่ 2.4-9 ห้องพักมูลฝอยรวมของโครงการ

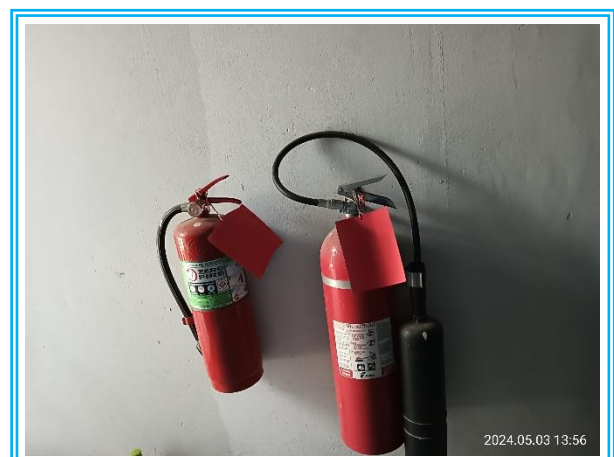
รูปที่ 3-16 ถังดับเพลิงเคมีติดตั้งในพื้นที่โครงการ

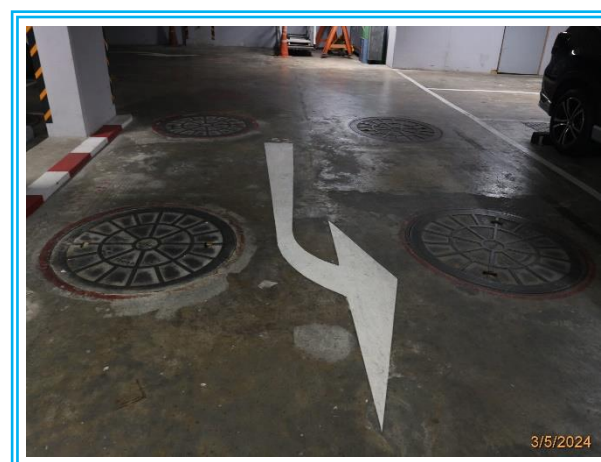
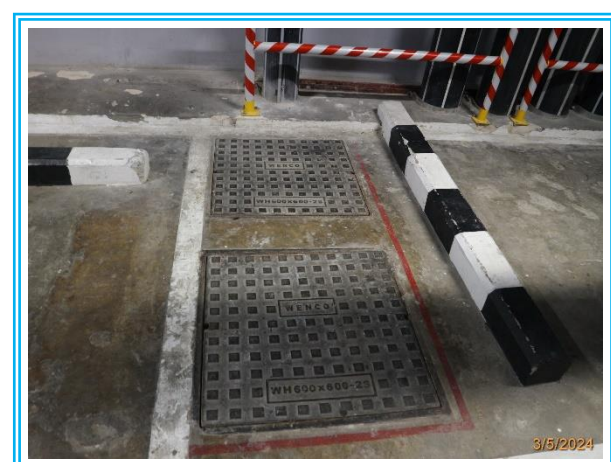
รูปที่ 3-19 ระบบบำบัดน้ำเสียของโครงการ

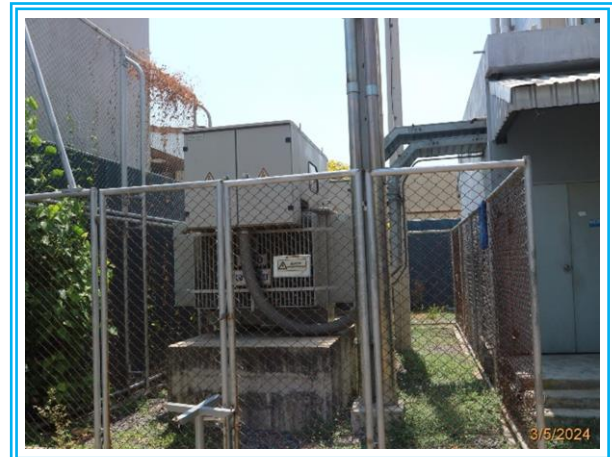
รูปที่ 3-28 หม้อแปลงไฟฟ้า

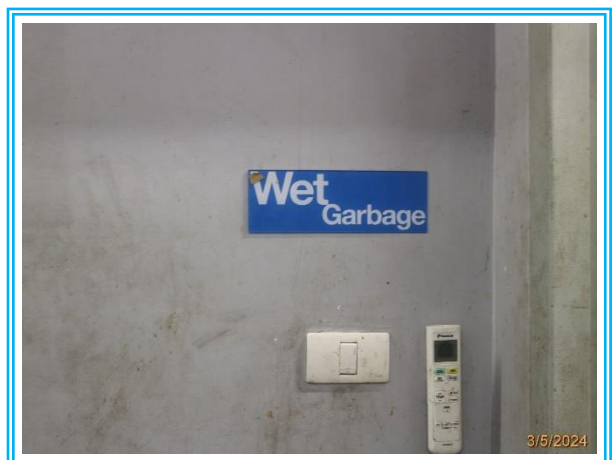
รูปที่ 3-39 รณรงค์การคัดแยกขยะก่อนทิ้ง

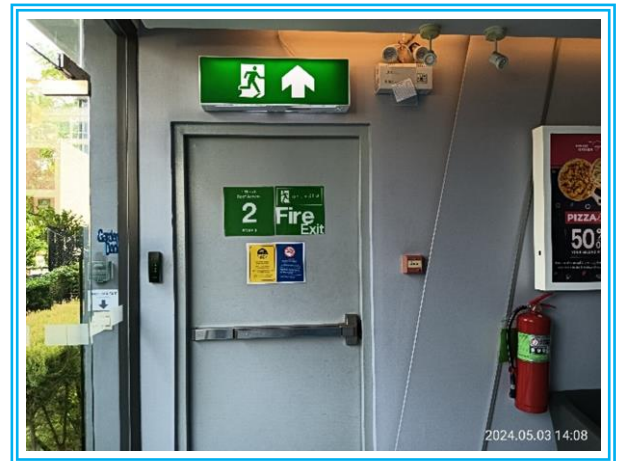
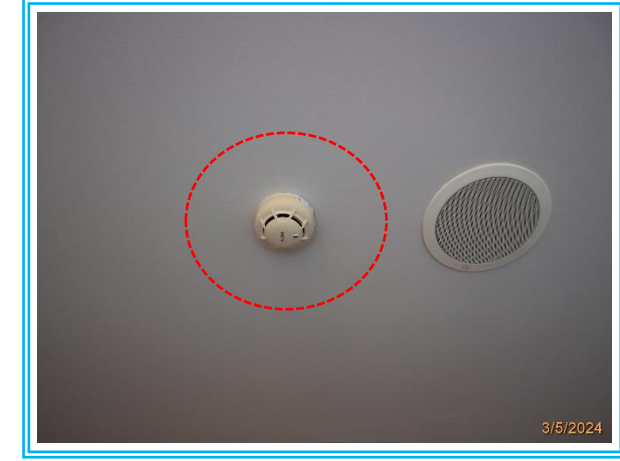
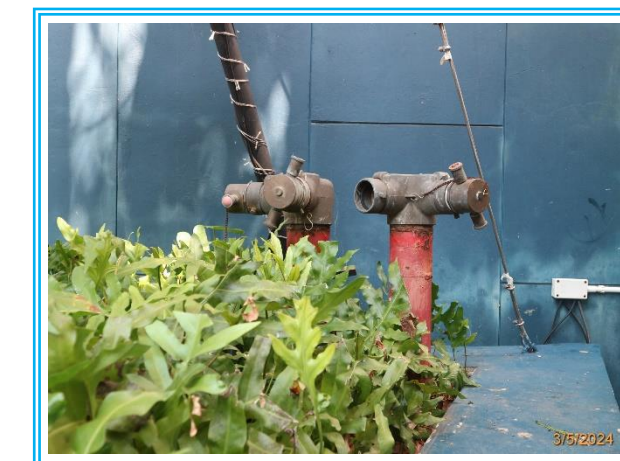
รูปที่ 3-58 ระบบป้องกันและระงับอัคคีภัยของโครงการ
