5. ผลการดำเนินการตามมาตรการป้องกันและแก้ไขผลกระทบสิ่งแวดล้อม
ตารางที่ 3 เปรียบเทียบมาตรการป้องกันและแก้ไขผลกระทบสิ่งแวดล้อมที่กำหนดไว้ในรายงานการวิเคราะห์ผลกระทบสิ่งแวดล้อม
โครงการ อาคารชุด คิว คอนโด สุขุมวิท ระยะเปิดดำเนินการ

รายงานผลการปฏิบัติตามมาตรการป้องกันแก้ไขผลกระทบสิ่งแวดล้อม และมาตรการติดตามตรวจสอบคุณภาพสิ่งแวดล้อม
โครงการ อาคารชุด คิว คอนโด สุขุมวิท ตั้งอยู่ เลขที่ 1 ซอยสุขุมวิท6 แขวงคลองเตย เขตคลองเตย กรุงเทพมหานคร

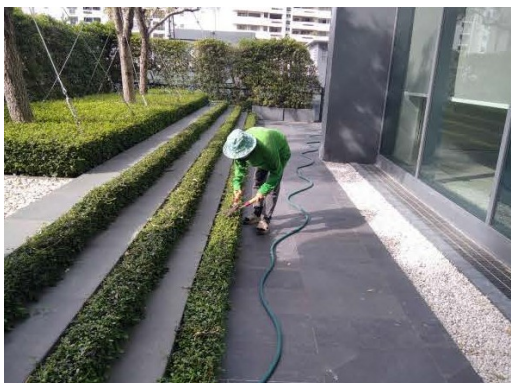
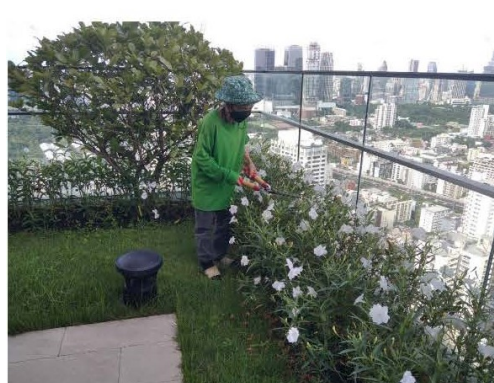
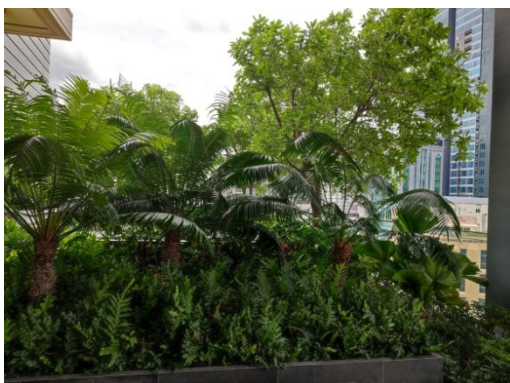
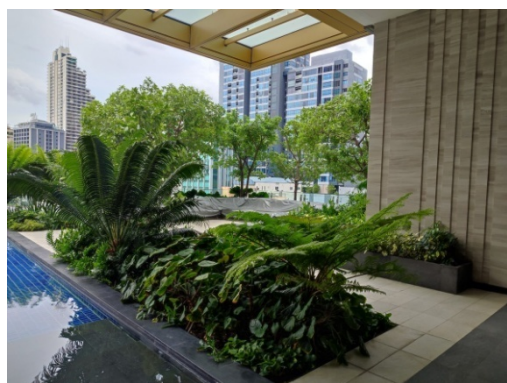
ภาพที่ 5-1 พื้นที่สีเขียวของโครงการ

เงื่อนไขตามมาตรการป้องกันและแก้ไขผลกระทบสิ่งแวดล้อม	ผลการปฏิบัติตามมาตรการ	ปัญหา อุปสรรค และข้อเสนอแนะ	เอกสารอ้างอิง
1.ทรัพยากรสิ่งแวดล้อมทางกายภาพ 1.1 สภาพภูมิประเทศ 1. จัดให้มีพื้นที่สีเขียวชั้นพื้นดิน และบนอาคารชั้นที่ 9 และ41 ขนาดพื้นที่รวม 1,462.86 ตารางเมตร คิดเป็นสัดส่วน 1 คนต่อพื้นที่สีเขียว 1.06 ตารางเมตร	จัดพื้นที่สีเขียวไว้แล้วที่ชั้นล่าง ชั้นที่ 9 และชั้นที่ 41	-	ภาพที่ 5-1

7. จัดให้มีพื้นที่สีเขียวปลูกต้นไม้ชนิดต่าง ๆ เพื่อช่วยดูดซับคาร์บอนไดออกไซด์ และลดอุณหภูมิอันเนื่องมาจากการคายน้ำของพืชและการระเหยน้ำจากผิวดิน	มีพื้นที่สีเขียวไว้แล้วสร้างความร่มรื่นและช่วยดูดซับก๊าซมลพิษได้เป็นอย่างดี	-	ภาพที่ 5-1

พื้นที่สีเขียวชั้นล่าง ตัดแต่งกิ่งไม้ไม่มีส่วนที่ยื่นออกนอกโครงการ

พื้นที่สีเขียวชั้น 9 พื้นดินมีความชุ่มชื้นตลอด

พื้นที่สีเขียวชั้นที่ 41

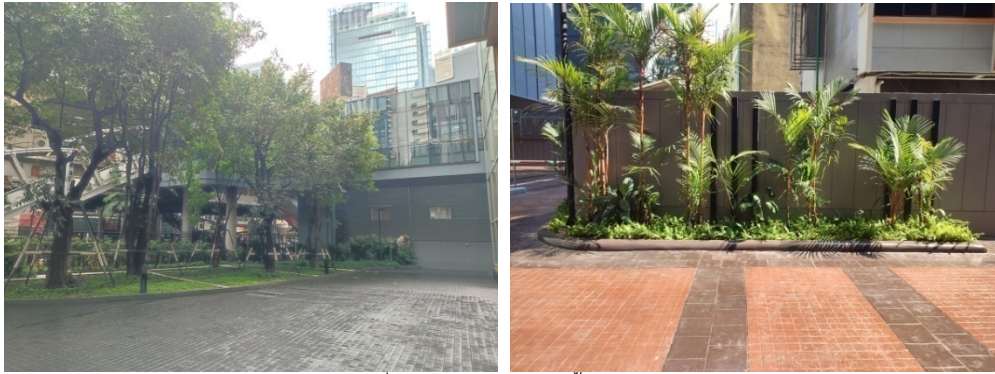
4. ตัดแต่งกิ่งไม้ภายในโครงการอยู่เสมอ เพื่อป้องกันมิให้บริเวณร่วนปนเปื้อนพื้นที่บริเวณข้างเคียง	ตัดแต่งกิ่งไม้อยู่เสมอ ยังไม่พบว่ามีกิ่งไม้ยื่นร่วนปนเปื้อนไปสู่พื้นที่ข้างเคียง	-	ภาพที่ 5-2

1. ปลุกไม้ยืนต้นตามแนวรั้วโครงการ เพื่อเป็นแนวกำบังความร้อนจากเครื่องปรับอากาศ	ปลุกไม้ยืนต้นบริเวณริมรั้วไว้แล้ว	-	ภาพที่ 5-2
2. ออกแบบอาคารและเลือกใช้วัสดุที่เป็นมิตรกับสิ่งแวดล้อม รวมทั้งพิจารณาระบบหมุนเวียนของอากาศภายใน และภายนอกอาคาร เพื่อให้อาคารไม่ร้อนหรือไม่มีอากาศหมุนเวียน ซึ่งสามารถลดการใช้เครื่องปรับอากาศได้ในระดับหนึ่ง	ใช้วัสดุที่กลมกลืนกับพื้นที่สีเขียว การใช้สี และวัสดุที่ไม่ปล่อยสาร และอุปกรณ์ต่าง ๆ เป็นแบบประหยัดพลังงานทั้งหมด	-	-

4. รักษาสภาพธรรมชาติและดูแลต้นไม้ในโครงการให้ดีอยู่เสมอ เพื่อช่วยเป็นแนวดูดซับเสียงจากภายนอกได้	ดูแลตัดกิ่งไม้ ใ้ใบปุย ต้นไม้มีความเจริญเติบโตดี และปลูกไว้หนาแน่นเป็นแนวกันเสียงจากการจราจรภายนอกไว้แล้ว	-	ภาพที่ 5-2

ภาพที่ 5-2 ปลุกไม้ยืนต้นริมรั้วโครงการ

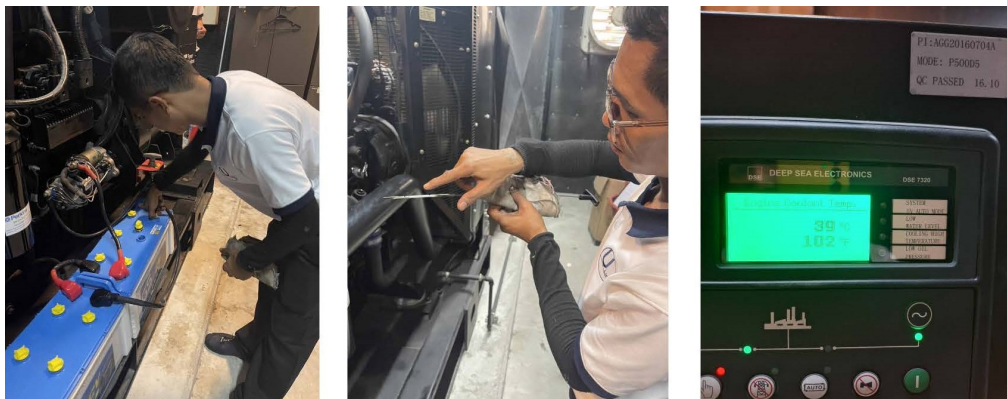
10. เครื่องกำเนิดไฟฟ้าสำรอง ต้องติดตั้งให้เหมาะสม และมีระบบป้องกันเสียงแรงสั่นสะเทือน และระบบบำบัดน้ำเสีย	มีเครื่องกำเนิดไฟฟ้าสำรองและบุผนังห้องด้วยวัสดุป้องกันเสียงและแรงสั่นสะเทือน	-	ภาพที่ 5-3

ภาพที่ 5-3 ห้องเครื่องไฟฟ้าสำรอง ดูแลตรวจสอบ และทดสอบให้อยู่ในสภาพดีพร้อมใช้งาน

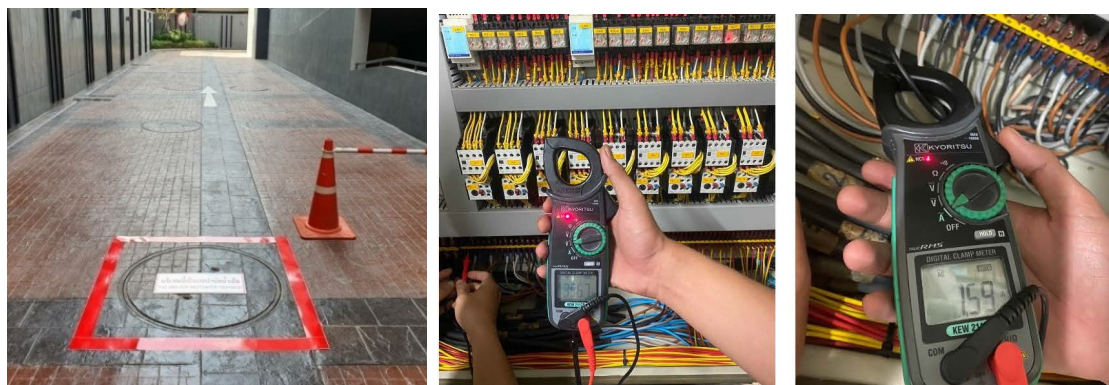
1.7 ทรัพยากรน้ำ 1. จัดให้มีระบบบำบัดน้ำเสียรวมชนิดเดิมอากาศ จำนวน 1 ชุด ขนาด 240 ลูกบาศก์เมตร ประกอบด้วย ถังเกรอะ ถังดักไขมัน ถังปรับสภาพ ถังเดิมอากาศ ถังตกตะกอน ถังเก็บตะกอนส่วนเกิน และถังน้ำใส	มีระบบบำบัดน้ำเสียรวมชนิดเดิมอากาศไว้แล้วบริเวณใต้ทางวิ่งรถด้านหลังของอาคาร	-	ภาพที่ 5-4

9. ตรวจสอบฝาบ่อ ซ้ำต่อ ผนังและส่วนที่ต้องเข้าไปดูแล และซ่อมแซมระบบให้อยู่ในสภาพปิดมิดชิดตลอดเวลา เพื่อป้องกันละอองน้ำเสียและกลิ่นเหม็นที่เกิดขึ้นจากก๊าซไฮโดรเจนซัลไฟด์จากระบบบำบัดน้ำเสีย	ฝาบ่อบำบัดน้ำเสียเป็นฝาเหล็ก และมีการปิดมิดชิดตลอดเวลา ไม่มีกลิ่นเหม็นลอยออกมาจากระบบบำบัดน้ำเสียได้	-	ภาพที่ 5-4

10. จัดเจ้าหน้าที่โครงการเข้ารับการอบรมความรู้เกี่ยวกับการใช้งานระบบบำบัดน้ำเสียของโครงการอย่างเข้าใจ โดยให้เข้ารับการอบรมกับบริษัทตัวแทนจำหน่ายระบบบำบัดฯ ของโครงการ เพื่ออยู่ประจำในการเดินเครื่อง และบำรุงรักษาระบบตลอดระยะเวลาการเปิดดำเนินการ	จัดเตรียมเจ้าหน้าที่ที่ได้รับการอบรมด้านระบบบำบัดน้ำเสียมาแล้วเป็นอย่างดี เป็นผู้ดูแลและบำรุงรักษาระบบบำบัดน้ำเสียไว้แล้ว	-	ภาพที่ 5-4

ภาพที่ 5-4 บริเวณที่ติดตั้งระบบบ้ำบ้น้ำเสียรวม และการดูแลระบบบ้ำบ้น้ำเสีย

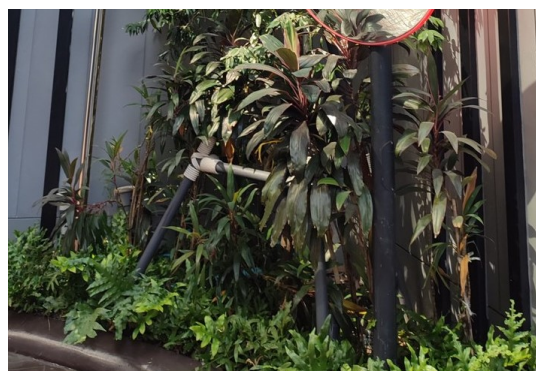
6. กำจัดก๊าซมีเทนที่เกิดขึ้นจากระบบบำบัดน้ำเสีย ด้วยวิธี Biological Oxidation โดยใช้พื้นที่สีเขียวบริเวณด้านหลังอาคาร ขนาดพื้นที่ 0.6 ตารางเมตร	มีระบบกำจัดก๊าซมีเทนไว้แล้วบริเวณพื้นที่สีเขียวด้านหลังอาคาร	-	ภาพที่ 5-5

7. กำจัดละอองน้ำเสีย (Aerosol) โดยอาศัยแบคทีเรียในดินของพื้นที่สีเขียวโดยใช้พื้นที่สีเขียวบริเวณด้านหลังอาคารขนาดพื้นที่ 1.0 ตารางเมตร	มีระบบกำจัดละอองน้ำเสียไว้แล้วบริเวณพื้นที่สีเขียวด้านหลังอาคาร	-	ภาพที่ 5-5

ภาพที่ 5-5 พื้นที่สีเขียวที่ติดตั้งระบบกำจัดก๊าซมีเทนและละอองลอยน้ำเสีย

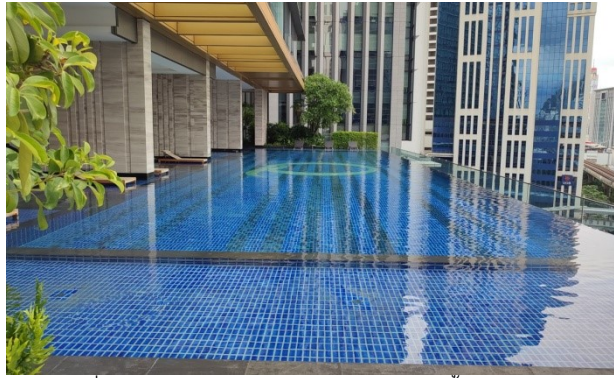
1. ตรวจสอบโครงสร้างและส่วนประกอบสระว่ายน้ำหรือวัสดุที่มีความมั่นคงแข็งแรง ให้มีสภาพดีอยู่เสมอ โดยเฉพาะพื้นกระเบื้องสระว่ายน้ำซึ่งอาจแตกร้าวหรือมีคมเป็นอันตรายได้	โครงสร้างและส่วนประกอบของสระว่ายน้ำมีความมั่นคงแข็งแรงดี ไม่มีส่วนใดแตกหรือเสียหาย	-	ภาพที่ 5-6

1. กำหนดขอบเขตพื้นที่ ของสระว่ายน้ำออกเป็นช่วง ๆ เช่น ช่วงน้ำตื้น ช่วงน้ำลึก โดยใช้เชือก ทุ่นลอยน้ำ หรือวัสดุอื่น ๆ ที่มีสีสดใสเพื่อให้ง่ายต่อการสังเกตจดจำ ในการแบ่งพื้นที่ให้มีความปลอดภัย	มีขอบเขตพื้นที่ของสระว่ายน้ำชัดเจน ช่วงน้ำตื้นและช่วงน้ำลึก	-	ภาพที่ 5-6

ภาพที่ 5-6 โครงสร้างและส่วนประกอบสระว่ายน้ำของโครงการ

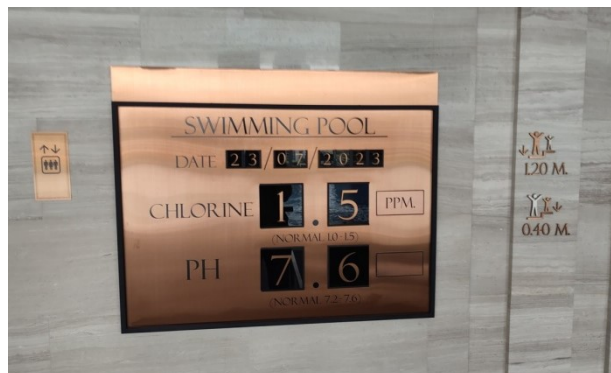
ภาพที่ 5-7 ป้ายประชาสัมพันธ์ ค่า pH และ คลอรีนอิสระประจำวัน

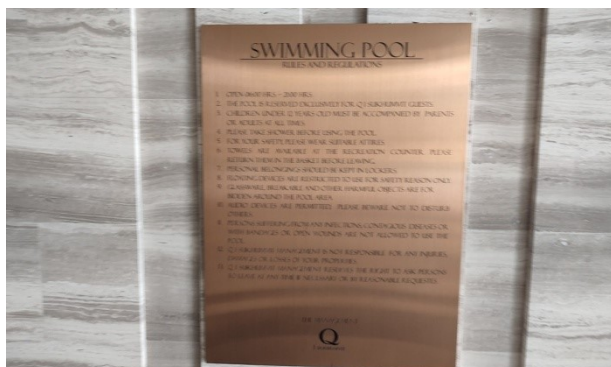
4. จัดให้มีป้ายแสดงข้อปฏิบัติสำหรับผู้ใช้บริการ ติดไว้บริเวณสระว่ายน้ำให้มองเห็นได้ชัดเจน	ป้ายกฎระเบียบการใช้สระว่ายน้ำ สามารถมองเห็นได้ชัดเจนก่อนลงสระว่ายน้ำ	-	ภาพที่ 5-8

ภาพที่ 5-8 ป้ายกฎระเบียบการใช้สระว่ายน้ำ

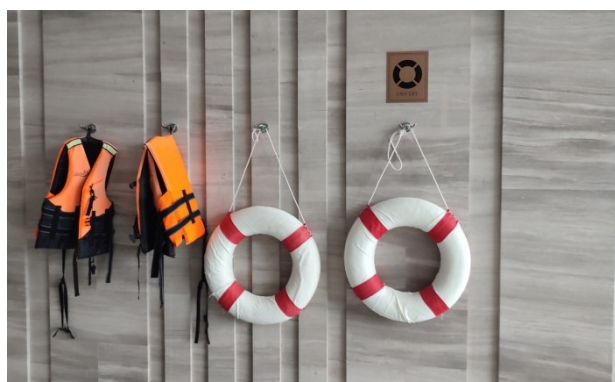
ภาพที่ 5-9 อุปกรณ์ช่วยชีวิตในน้ำ

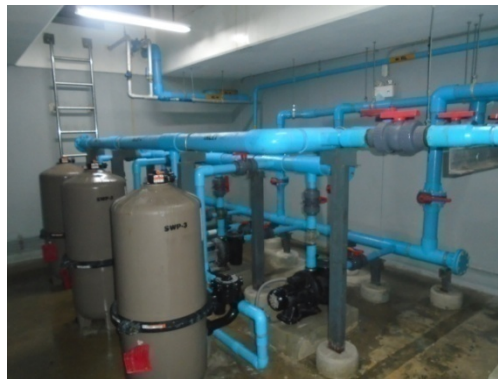
2.ทรัพยากรชีวภาพ			
2.1 สิ่งมีชีวิตบนบก -	-	-	-
2.2 สิ่งมีชีวิตในน้ำ -	-	-	-
3. คุณค่าการใช้ประโยชน์ของมนุษย์			
3.1 การใช้น้ำ			
1. จัดให้มีถังสำรองน้ำใช้ในโครงการ ประกอบด้วยถังเก็บน้ำใต้ดินจำนวน 2 ถัง ความจุ 300 ลูกบาศก์เมตร และถังเก็บน้ำดาดฟ้า 2 ถัง ความจุ 63 ลูกบาศก์เมตร รวมความจุถังเก็บน้ำสำหรับน้ำใช้ทั่วไป เท่ากับ 363 ลูกบาศก์เมตร สำรองน้ำ ใช้ได้นาน 1.3 วัน	มีถังสำรองน้ำใช้ไว้แล้ว เป็นถังเก็บน้ำใต้ดินและถังเก็บน้ำดาดฟ้าตามที่กำหนดไว้แล้ว	-	ภาพที่ 5-11

10. ตรวจสอบประสิทธิภาพของเครื่องสูบน้ำใช้ เป็นประจำอย่างสม่ำเสมอ ตามคู่มือของเจ้าของผลิตภัณฑ์และหากพบว่าการชำรุดต้องดำเนินการแก้ไขโดยทันที	เครื่องสูบน้ำมีประสิทธิภาพและใช้งานได้เป็นอย่างดียังไม่ชำรุดเสียหาย	-	ภาพที่ 5-11

ภาพที่ 5-11 ห้องเครื่องประปา

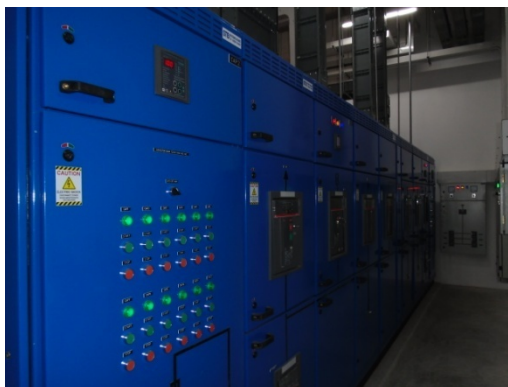
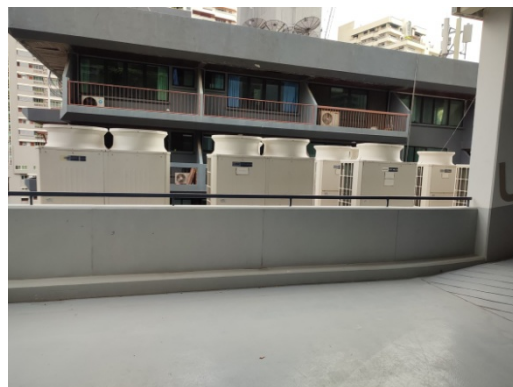
4. เจ้าของโครงการต้องเลือกใช้ระบบปรับอากาศแบบ Split type และใช้สารทำความเย็นชนิดที่ไม่เป็นอันตรายต่อร่างกายและไม่ติดไฟ	จัดให้มีเครื่องปรับอากาศที่มีสารทำความเย็นที่ไม่เป็นอันตรายไว้แล้ว	-	ภาพที่ 5-12

5. เจ้าของโครงการต้องเลือกใช้เครื่องปรับอากาศที่มีฉลากประหยัดไฟ (เบอร์ 5) และต้องไม่มีสาร CFCs เป็นส่วนประกอบ	เครื่องปรับอากาศเป็นแบบประหยัดไฟและไม่มีสาร CFCs เป็นส่วนประกอบ	-	ภาพที่ 5-12

ภาพที่ 5-12 ห้องเครื่องไฟฟ้า และเครื่องปรับอากาศแบบ Split Type

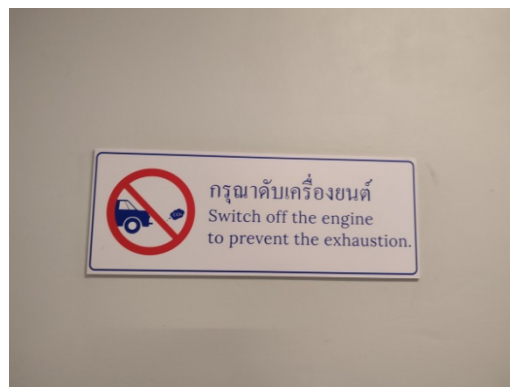
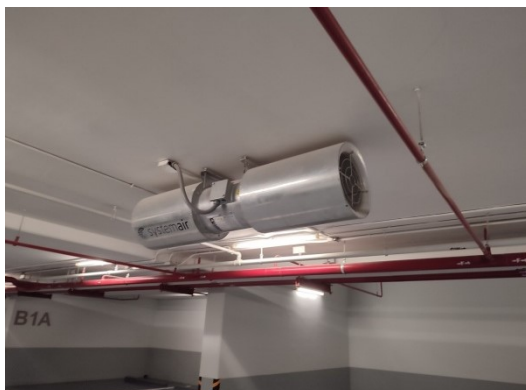
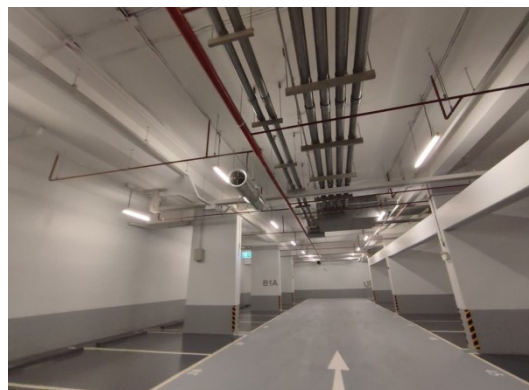
8. ติดป้ายประกาศให้ดับเครื่องยนต์ทันทีเมื่อจอด ทั้งภาษาไทย และภาษาอังกฤษ ติดตั้งไว้บริเวณที่สามารถมองเห็นได้	ติดป้ายประกาศให้ดับเครื่องยนต์ไว้แล้วทั้งภาษาอังกฤษ และภาษาไทย	-	ภาพที่ 5-31

5-31 ป้ายเตือนให้ดับเครื่องยนต์เมื่อจอดรถบริเวณที่จอดรถของโครงการ และพัดลมระบายอากาศ

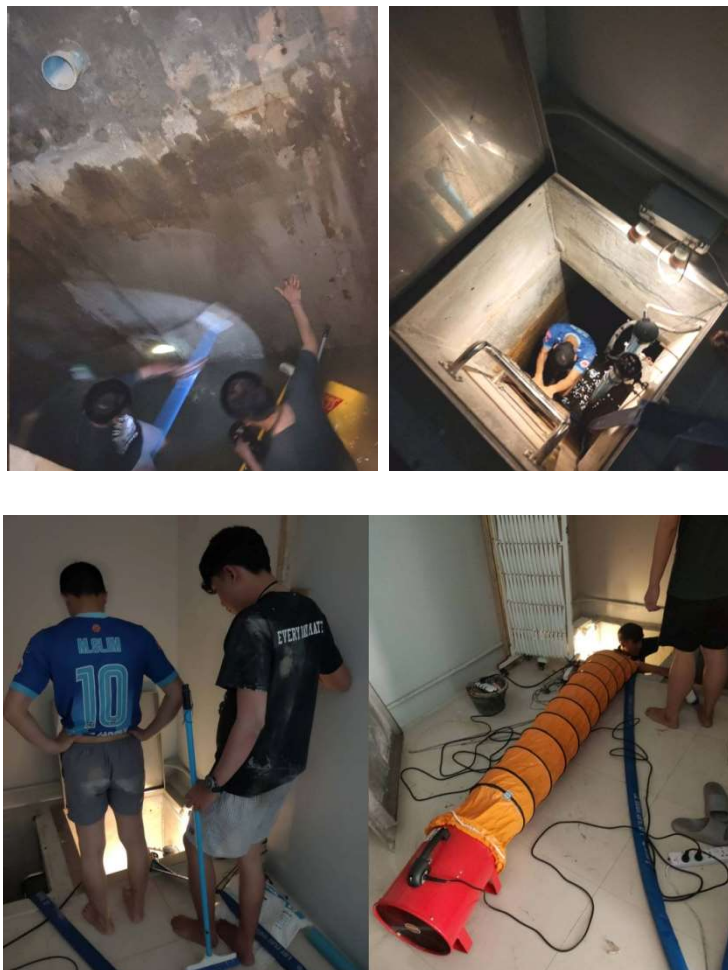
เงื่อนไขตามมาตรการป้องกันและแก้ไขผลกระทบสิ่งแวดล้อม	ผลการปฏิบัติตามมาตรการ	ปัญหา อุปสรรค และข้อเสนอแนะ	เอกสารอ้างอิง
4. ตรวจสอบดูแลระบบจ่ายน้ำและระบบเส้นท่อประปาให้อยู่ในสภาพดีอยู่เสมอ หากพบว่าชำรุดให้รีบแก้ไขทันที	ดูแลระบบจ่ายน้ำและเส้นท่อประปาเป็นอย่างดี และยังไม่มีความเสียหายแต่อย่างใด	-	ภาพที่ 5-33

5. ตรวจสอบโครงสร้างถังเก็บน้ำใต้ดินและดาดฟ้าให้มีความมั่นคงแข็งแรง ไม่มีรอยร้าวและรอยร้าวที่จะทำให้เกิดการปนเปื้อนของน้ำภายนอกเข้าสู่ถังเก็บน้ำได้	ถังเก็บน้ำทุกแห่ง อยู่ในสภาพดี ไม่มีความเสียหายและไม่มีการปนเปื้อนของน้ำจากภายนอก	-	ภาพที่ 5-33

7. ตรวจสอบลักษณะกายภาพของน้ำประปาเป็นประจำ ในเรื่องของสี กลิ่น และเศษซากต่างๆที่ตกหล่นลงไปในถังเก็บน้ำตลอดระยะเวลาเปิดดำเนินการ	ตรวจสอบลักษณะทางกายภาพน้ำ ไม่มีสี และกลิ่น และไม่มีเศษซากตกลงไปในถังน้ำ ล้างถังเก็บสำรองน้ำใต้ดินและถังสำรองน้ำดาดฟ้าเสมอ	-	ภาพที่ 5-33

5-33 ล้างบ่อสำรองน้ำได้และติดตั้งอาคารประจำปี

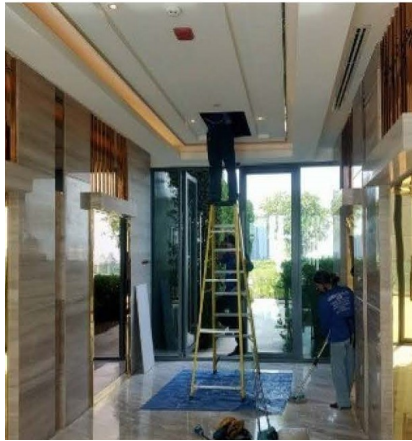
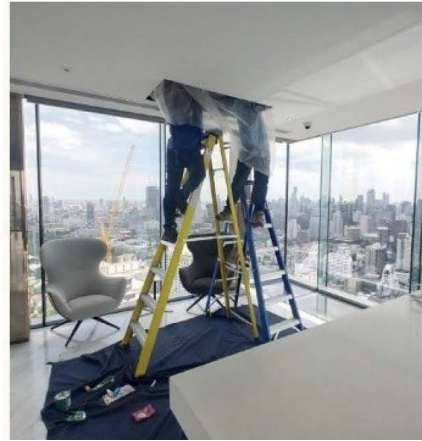
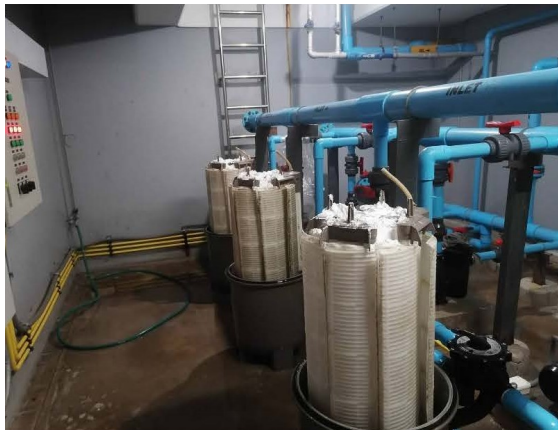
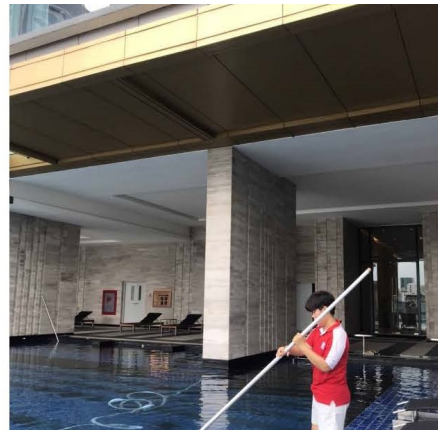
3. ทำความสะอาดเครื่องปรับอากาศเป็นประจำทุก ๆ 6 เดือน/ครั้ง เพื่อเพิ่มประสิทธิภาพการทำงานของเครื่องปรับอากาศ และป้องกันการสะสมของเชื้อโรค และเชื้อแบคทีเรียต่างๆ	ดำเนินการอย่างสม่ำเสมอ	-	ภาพที่ 5-34

ภาพที่ 5-34 ล้างเครื่องปรับอากาศประจำปี และการทำความสะอาดระวายนน้ำ

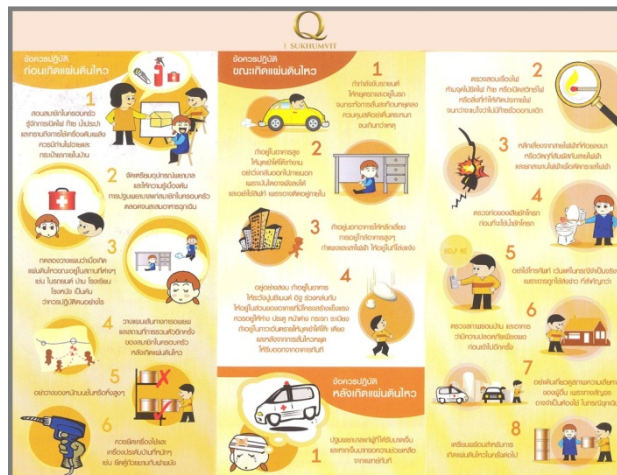
2. โครงสร้างอาคารออกแบบคำนวณให้สามารถรับแรงสั่นสะเทือนของแผ่นดินไหวตามวิธีเขื่อนทั้งหมด ทั้งในแนวราบที่ระดับพื้นดินและในแนวราบที่กระทำต่อพื้นชั้นต่าง ๆ ตามข้อกำหนดกฎกระทรวง พ.ศ.2550	การออกแบบอาคารทั้งหมดให้มีการรองรับแรงสั่นสะเทือนการเกิดแผ่นดินไหวไว้แล้ว ตามวิธีเขื่อนมาตรฐานทั้งหมด	-	-
3 แผนการเตรียมตัวก่อนการเกิดแผ่นดินไหว (1) ติดตั้งป้ายคำแนะนำในการปฏิบัติตน เมื่อเกิดแผ่นดินไหวไว้ในบริเวณที่เห็นได้ชัดเจน เช่น ภายในห้องลิฟต์โดยสาร หรือบริเวณโถงหน้าลิฟต์	มีแผนการเตรียมตัวก่อนเกิดแผ่นดินไหวไว้แล้วและติดป้ายแนะนำการปฏิบัติตัวเมื่อเกิดแผ่นดินไหว	-	ภาพที่ 5-41

5-41 ติดป้ายคำแนะนำวิธีปฏิบัติตัวเมื่อเกิดแผ่นดินไหว ติดไว้ที่บอร์ดประชาสัมพันธ์

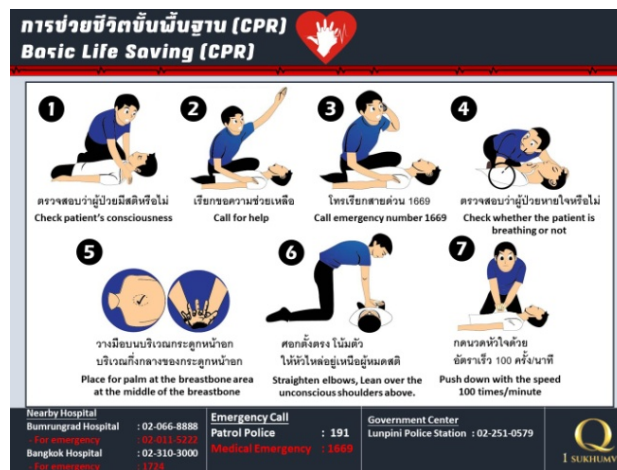
6. มีโทรศัพท์พร้อมติดหมายเลขโทรศัพท์ที่สำคัญ ๆ เช่น โรงพยาบาล สถานีตำรวจ ในตำแหน่งที่มองเห็นได้ชัดเจนบริเวณสระว่ายน้ำ	ดำเนินการไว้แล้ว	-	ภาพที่ 5-42
มาตรการด้านความปลอดภัยในการจมน้ำ ในการใช้สระว่ายน้ำ

3. มีป้ายแสดงวิธีการปฐมพยาบาลหรือช่วยชีวิตคนจมน้ำในตำแหน่งที่มองเห็นได้ชัดเจนบริเวณสระว่ายน้ำ	ปิดป้ายวิธีการปฐมพยาบาลคนจมน้ำ	-	ภาพที่ 5-42
4. มีโทรศัพท์พร้อมติดหมายเลขโทรศัพท์ที่สำคัญ ๆ เช่น โรงพยาบาล สถานีตำรวจ ในตำแหน่งที่มองเห็นได้ชัดเจนบริเวณสระว่ายน้ำ	ปิดไว้กับป้ายวิธีการปฐมพยาบาลคนจมน้ำ	-	ภาพที่ 5-42

5-42 ป้ายการช่วยชีวิตคนจมน้ำและ เบอร์โทรฉุกเฉินติดไว้บริเวณสระว่ายน้ำ

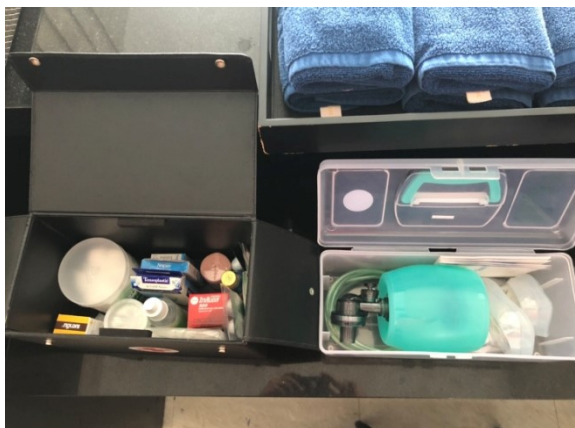
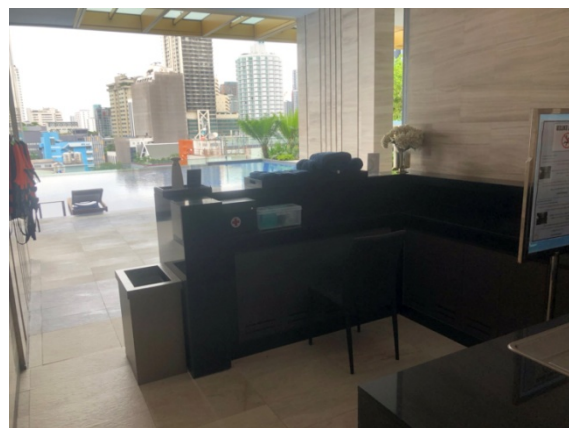
2. มีอุปกรณ์ในการช่วยชีวิตประจำสระว่ายน้ำ พร้อมทั้งมีการฝึกซ้อมใช้งาน ได้แก่ - โฟมช่วยชีวิต อย่างน้อย 2 อัน - ห่วงชูชีพ หรือวัตถุอื่นใด ที่มีความยาวไม่น้อยกว่า 3.5 เมตร น้ำหนักเบาอย่างน้อย 1 อัน และต้องวางไว้ที่ปลายลู่ส่วนลึกของสระว่ายน้ำ - เครื่องช่วยหายใจ สำหรับผู้ใหญ่ 1 ชุด เด็ก 1 ชุด - ห้องปฐมพยาบาลหรือชุดปฐมพยาบาลที่พร้อมใช้งานตลอดเวลา	มีอุปกรณ์ช่วยชีวิตไว้พร้อม ได้แก่ เชือกชูชีพ และห่วงชูชีพไว้บริเวณสระว่ายน้ำสามารถนำมาใช้ได้สะดวกและทันท่วงที และจัดเตรียมเครื่องช่วยหายใจและชุดปฐมพยาบาล	-	ภาพที่ 5-43

5-43 อุปกรณ์ปฐมพยาบาลและเครื่องช่วยหายใจเก็บไว้บริเวณสระว่ายน้ำ

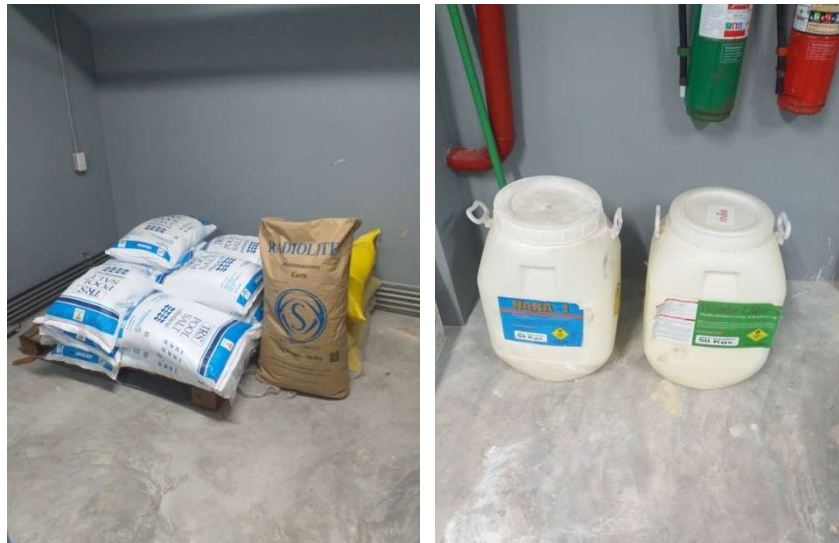
5. สถานที่เก็บสารเคมี ต้องมีป้ายระบุว่า สถานที่เก็บสารเคมีอันตราย และห้ามเข้า มีการระบายอากาศและป้องกันน้ำซึมเข้าภาชนะบรรจุสารเคมี	มีสถานที่เก็บสารเคมีไว้แล้วและไม่ให้บุคคลที่ไม่เกี่ยวข้องเข้าไป มีการระบายอากาศและป้องกันน้ำซึมไว้แล้ว	-	ภาพที่ 5-44

5-44 ห้องเก็บสารเคมี มีลักษณะแห้ง ไม่มีน้ำขัง

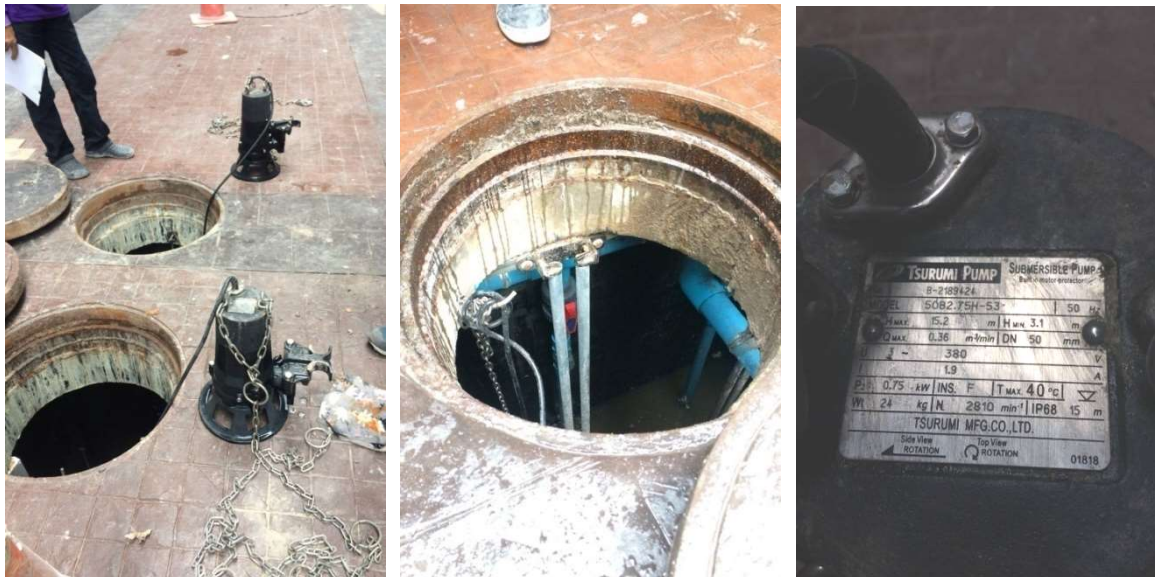
11. จัดทำตารางกำหนดระยะเวลาซ่อมบำรุงอุปกรณ์ของระบบบำบัดน้ำเสียทุกชิ้นตามคู่มือของแต่ละประเภท เพื่อความสะดวกในการซ่อมบำรุงในแต่ละครั้ง และเพื่อให้อุปกรณ์ และระบบทุกส่วนทำงานได้อย่างมีประสิทธิภาพตลอดเวลา	มีตารางกำหนดระยะเวลาซ่อมบำรุงระบบบำบัดน้ำเสียเป็นประจำทุกเดือน ตรวจสอบการทำงานของปั๊มน้ำ เครื่องเติมอากาศ เป็นต้น	-	ภาพที่ 5-45

5-45 Submersible Pumpใช้จริง 1 ชุดและสำรองไว้ 1 ชุด (Sparepart)

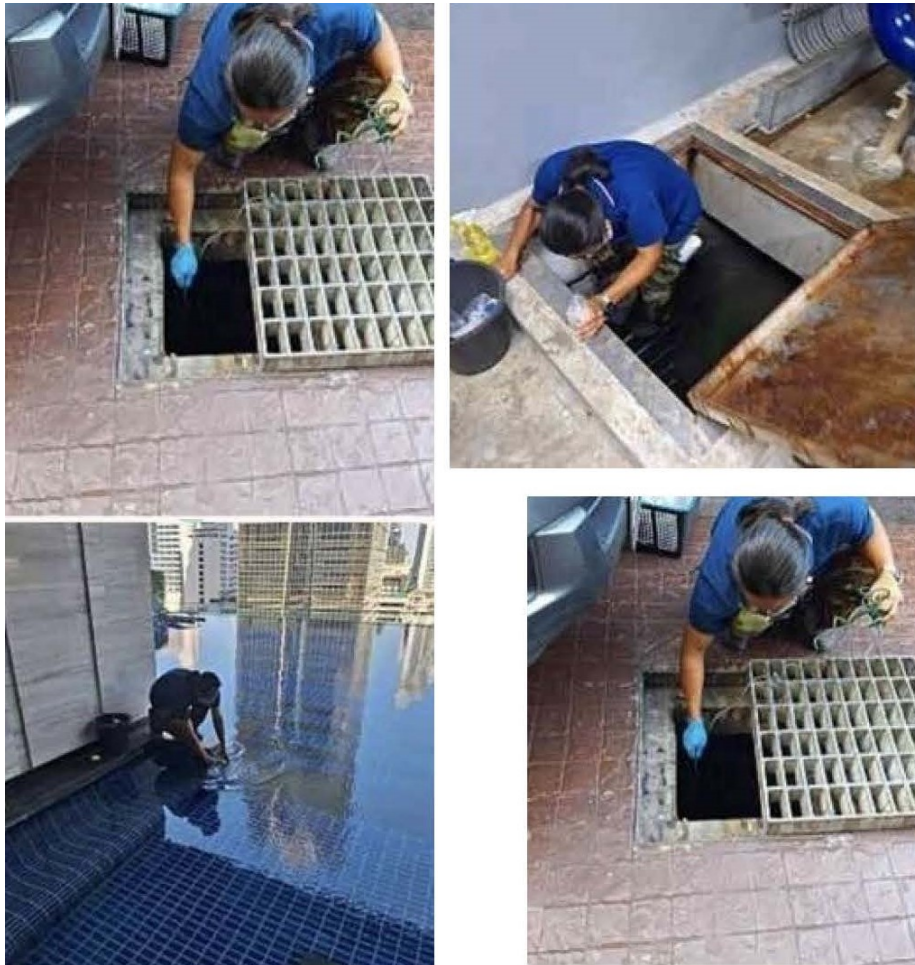
ภาพที่ 6 การเก็บตัวอย่างน้ำเพื่อนำไปวิเคราะห์คุณภาพน้ำ

17. ดำเนินการตรวจวัดคุณภาพน้ำทิ้งที่ผ่านการทำบำบัดน้ำเสียรวมจำนวน 1 จุด บริเวณบ่อตรวจคุณภาพน้ำทิ้ง เดือนละ 1 ครั้งตลอดระยะเวลาเปิดดำเนินการ	เก็บตัวอย่างน้ำทิ้งที่บ่อตรวจคุณภาพน้ำเดือนละ 1 ครั้งไว้แล้ว ตั้งแต่เดือน มกราคม ถึง มิถุนายน 2567	-	ภาพที่ 6
มาตรการติดตามตรวจสอบผลกระทบสิ่งแวดล้อม <ul style="list-style-type: none"> - ตรวจสอบคุณภาพน้ำบริเวณบ่อตรวจจะระบายน้ำตามประกาศกระทรวงทรัพยากรธรรมชาติและสิ่งแวดล้อม เรื่องกำหนดมาตรฐานควบคุมการระบายน้ำทิ้งจากอาคารบางประเภทและบางขนาด พ.ศ.2548เดือนละ 1 ครั้ง ตลอดระยะเวลาเปิดดำเนินการ - ตรวจสอบประสิทธิภาพและสภาพการทำงานทั่วไปของระบบบำบัดน้ำเสีย พร้อมทั้งจัดทำรายงานตามแบบ ทส.1และ ทส.2 ตลอดระยะเวลาเปิดดำเนินการ - ตรวจสอบบ่อกัก ท่อระบายน้ำรอบโครงการและบ่อดักขยะบริเวณจุดเชื่อมต่อของโครงการก่อนที่จะระบายลงสู่ท่อระบายน้ำสาธารณะ เดือนละ 1 ครั้ง ตลอดระยะเวลาเปิดดำเนินการ - ผู้รับผิดชอบ : นิติบุคคล อาคารชุด 	ตรวจสอบคุณภาพน้ำทิ้ง บริเวณบ่อตรวจจะระบายน้ำไว้แล้วเดือนละ 1 ครั้ง ตั้งแต่เดือน มกราคม ถึง มิถุนายน 2567 ตรวจประสิทธิภาพการทำงานของระบบบำบัดน้ำเสียไว้แล้วเป็นประจำทุกเดือน ฝาบ่อกักระบายน้ำและบ่อดักขยะ อยู่ในสภาพดี ปิดได้สนิท ดูแลรักษาไว้แล้ว	-	ภาพที่ 6

8. เก็บตัวอย่างน้ำในถังเก็บน้ำใต้ดินมาวิเคราะห์หาเชื้อ E.Coli ทุก 3 เดือน/ครั้ง เพื่อตรวจสอบว่ามีการปนเปื้อนของน้ำจากภายนอกถึงหรือไม่	ตรวจสอบไว้ในเดือน มีนาคม และมิถุนายน 2567	-	ภาพที่ 6

เก็บตัวอย่างน้ำทิ้งที่บ่อตรวจคุณภาพน้ำ และระบายน้ำ และถึงสำรอน้ำได้ดิน
