**5. ผลการดำเนินการตามมาตรการป้องกันและแก้ไขผลกระทบสิ่งแวดล้อม**  
**ตารางที่ 2 เปรียบเทียบมาตรการป้องกันและแก้ไขผลกระทบสิ่งแวดล้อมที่กำหนดไว้ในรายงานการวิเคราะห์ผลกระทบสิ่งแวดล้อม**  
**โครงการ VIE HOTEL (ชื่อเดิม แมคเคนนา) ระยะเปิดดำเนินการ**

รายงานผลการปฏิบัติตามมาตรการป้องกันแก้ไขผลกระทบสิ่งแวดล้อม และมาตรการติดตามตรวจสอบคุณภาพสิ่งแวดล้อม  
โครงการ VIE HOTEL (ชื่อเดิม แมคเคนนา) ตั้งอยู่ที่ ถนนพญาไท แขวงถนนเพชรบุรี เขตราชเทวี กรุงเทพมหานคร

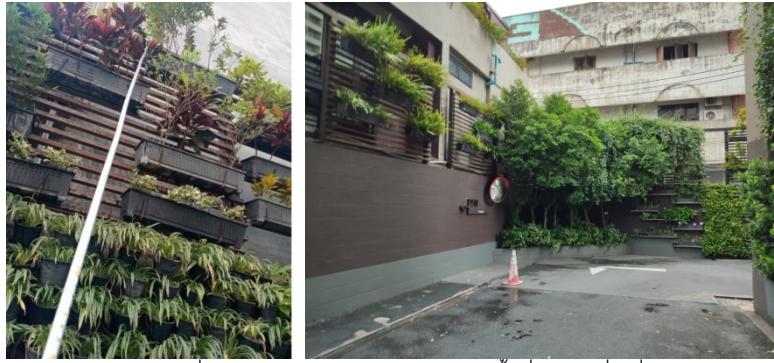
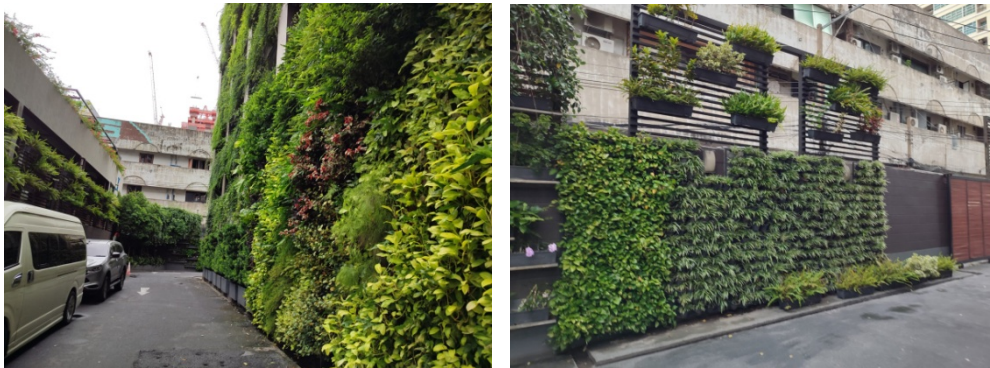
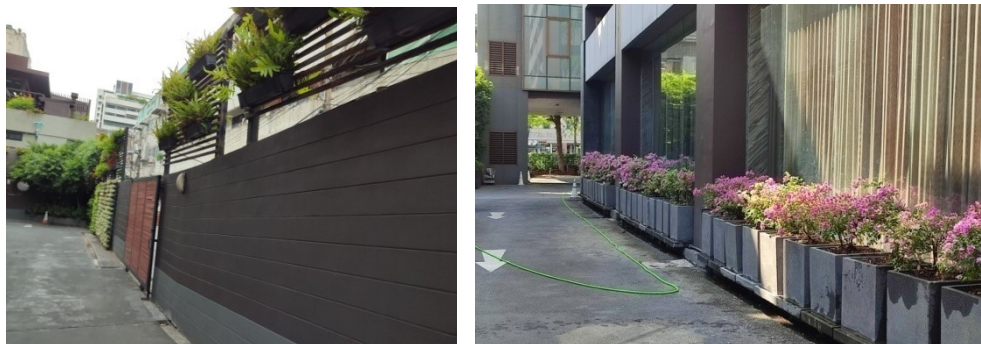
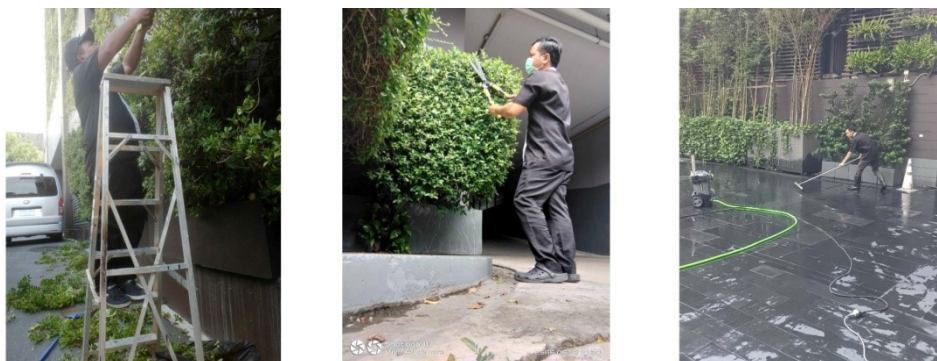
ภาพที่ 4-1 พื้นที่สีเขียวของโครงการ

2. จัดให้มีพื้นที่สีเขียวบริเวณชั้นล่างโดยรอบอาคารเพื่อช่วยดูดซับก๊าซคาร์บอนมอนนอกไซด์ที่ระบายนอกจากยานพาหนะ	มีพื้นที่สีเขียวไว้แล้วและช่วยดูดซับก๊าซคาร์บอนมอนนอกไซด์บริเวณโดยรอบเป็นอย่างดี	-	ภาพที่ 4-1

1. โครงการต้องจัดให้มีพื้นที่สีเขียวเป็นไปตามที่ได้ออกแบบไว้	มีพื้นที่สีเขียวไว้ที่ชั้นล่างของอาคาร	-	ภาพที่ 4-1
<b>1.4 เสียงและความสั่นสะเทือน</b>			
1. จำกัดความเร็วของรถที่แล่นเข้า-ออกโครงการให้มีความเร็วไม่เกิน 30 กิโลเมตร/ชั่วโมง เพื่อลดเสียงและความสั่นสะเทือนที่เกิดขึ้น	มีป้ายจำกัดความเร็วรถให้ใช้ความเร็วไม่เกิน 30 กม/ชม.ไว้แล้ว	-	ภาพที่ 4-4

2. จัดให้มีพื้นที่สีเขียวเป็นไปตามที่ได้ออกแบบไว้	ปัจจุบันมีพื้นที่สีเขียวบริเวณชั้นล่างของโครงการเท่านั้นและปลูกต้นไม้ริมอาคาร	-	ภาพที่ 4-1
3. ไม่ให้มีการก่อสร้างสิ่งปลูกสร้างอื่น ๆ เพิ่มจากที่ได้ออกแบบไว้ เพื่อให้การระบายอากาศเป็นไปด้วยดี และเพื่อความเป็นระเบียบเรียบร้อยของโครงการ	การระบายอากาศเป็นไปด้วยดีไม่มีสิ่งปลูกสร้างที่กีดขวางการระบายอากาศ	-	ภาพที่ 4-24

ไม้ยืนต้นริมรั้วโครงการและไม้พุ่มริมทางวิ่งรถ การปลูกไม้ยืนต้นริมถนนในพื้นที่จำกัด เพื่อเพิ่มการดูดซับคาร์บอนมอนนอกไซด์

การปลูกไม้กระถางที่ชั้นจอดรถของอาคารเพื่อให้ทั้งตัวลงปกคลุมอาคารเพิ่มพื้นที่สีเขียวและช่วยดูดซับมลพิษ และการปลูกไม้แนวตั้ง

ไม้ยืนต้น ไม้พุ่ม และไม้กระถางที่รั้วด้านหน้าโครงการ

การปลูกต้นไม้ใหญ่และไม้พุ่มเพื่อบดบังทัศนียภาพภายนอกได้ และดูแลรักษาต้นไม้ภายในโครงการ ตัดแต่งกิ่ง

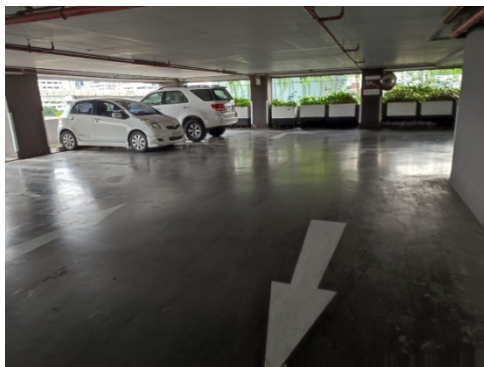
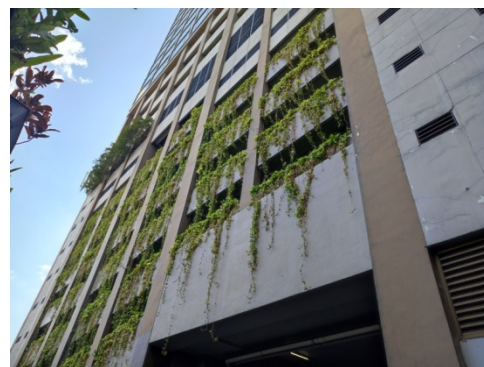
6. กำหนดพื้นที่จอดรถยนต์สำหรับผู้พักและผู้มาติดต่อเพื่อให้สะดวกต่อการนำรถยนต์เข้า-ออก	มีพื้นที่จอดรถยนต์ไว้แล้วอย่างสะดวก	-	ภาพที่ 4-3
7. จัดให้มีการปลูกพันธุ์ไม้เลื้อยปกคลุมผนังอาคารบริเวณด้านล่างของอาคารโรงแรม และอาคารสำนักงาน พันธุ์ไม้ดังกล่าวจะช่วยลดความร้อน และบรรเทาผลกระทบจากโอโซนรถยนต์ที่เข้าจอดในโครงการ	ปลูกพันธุ์ไม้เลื้อยปกคลุมผนังอาคารไว้แล้วที่อาคารจอดรถของอาคารและสำนักงาน	-	ภาพที่ 4-3

ภาพที่ 4-3 พื้นที่จอดรถและปลูกพันธุ์ไม้ปกคลุมผนังอาคารลดความร้อน

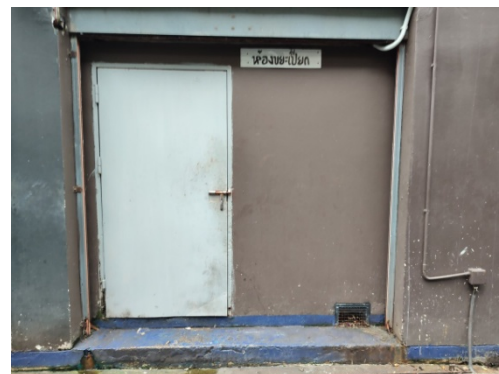
2. ติดตั้งเครื่องปรับอากาศภายในห้องพักมูลฝอย และติดตั้งพัดลมระบายอากาศไว้ในห้องพักมูลฝอยแห้ง เพื่อลดอัตราการย่อยสลายของมูลฝอยและควบคุมไม่ให้เกิดกลิ่นเหม็นรบกวน	ติดตั้งเครื่องปรับอากาศที่ห้องพักมูลฝอยเปียกและติดตั้งพัดลมระบายอากาศไว้ในห้องพักมูลฝอยแห้งไว้แล้ว	-	ภาพที่ 4-5

ภาพที่ 4-5 ห้องพักมูลฝอยเปียกและห้องพักมูลฝอยแห้งของโครงการ

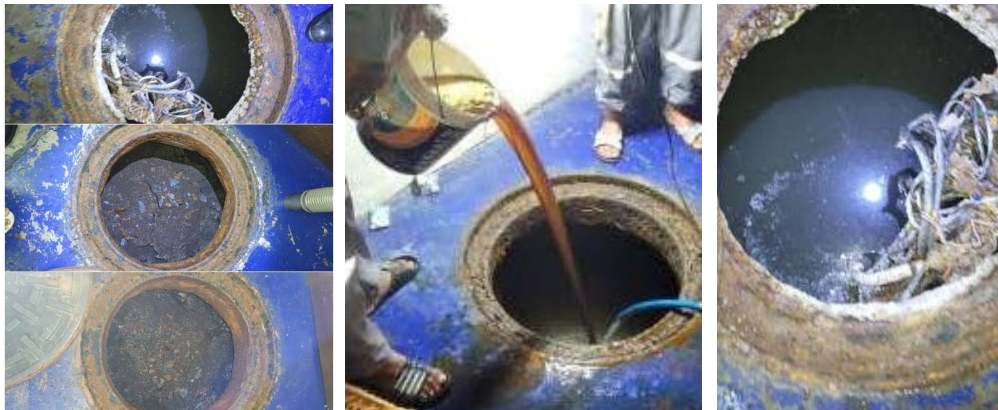
2. ติดตั้งบ่อดักไขมันปริมาตร 8.85 ลบ.ม. เพื่อกำจัดไขมันและน้ำมันในน้ำเสียก่อนเข้าสู่ระบบบำบัดน้ำเสียซึ่งเป็นแบบตะกอนแ่งแบบเอสบีอาร์	ติดตั้งบ่อดักไขมันไว้แล้ว และดูดไขมันออกเป็นประจำทุกเดือน	-	ภาพที่ 4-7

7. ประสานงานเพื่อขอรับบริการรถดูดสิ่งปฏิกูลของ กทม. โดยจะทำการสูบน้ำออกจากบ่อแยกตะกอนทุก ๆ 3 เดือน เพื่อนำไปกำจัดอย่างเหมาะสม	ประสานงานให้มาสูบน้ำตะกอนเป็นประจำทุก 3 เดือนอย่างสม่ำเสมอ	-	ภาพที่ 4-7

7. จัดให้มีเจ้าหน้าที่ตักกากไขมัน จากบ่อดักไขมันใส่งดํา และรวบรวมไว้ในห้องพักมูลฝอยเปียก เพื่อนำไปกำจัดรวมกับมูลฝอยของโครงการเป็นประจำทุกวัน	ดูดไขมันออกจากบ่อดักไขมันทุกเดือน	-	ภาพที่ 4-7

ภาพที่ 4-7 การสูบน้ำมัน และบ่อพักตะกอนออกทุก 3 เดือน

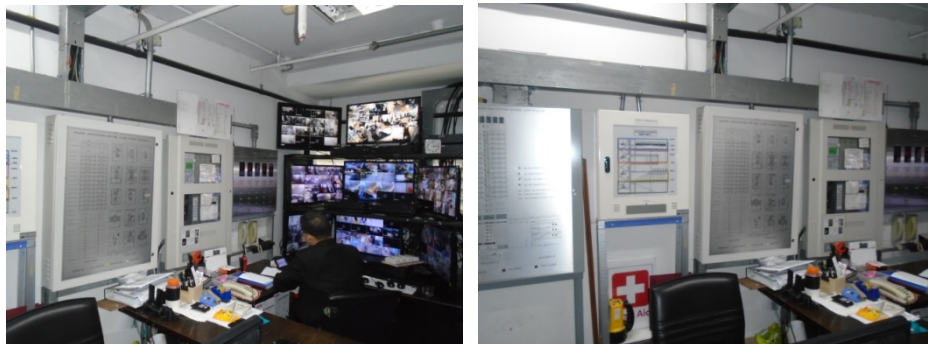
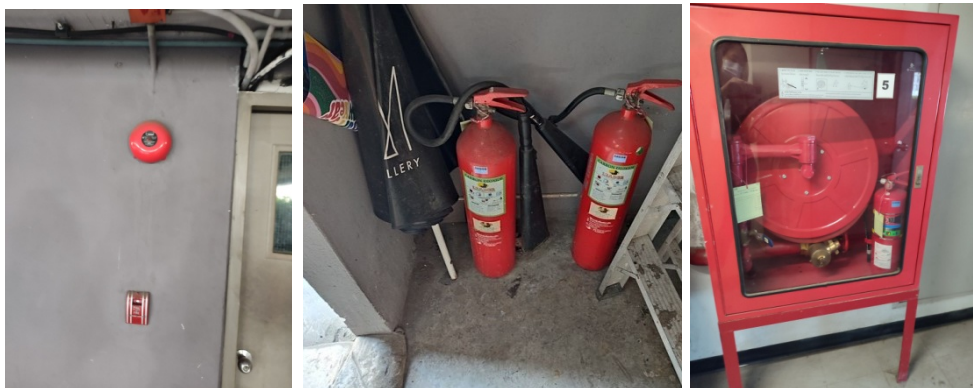
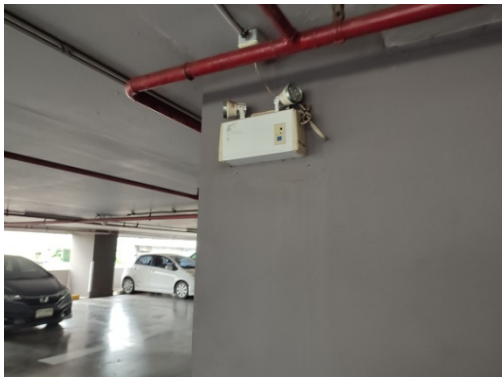
ภาพที่ 4-12 ระบบป้องกันอัคคีภัย

เงื่อนไขตามมาตรการป้องกันและแก้ไขผลกระทบสิ่งแวดล้อม	ผลการปฏิบัติตามมาตรการ	ปัญหา อุปสรรค และข้อเสนอแนะ	เอกสารอ้างอิง
<b>3.7 ระบบป้องกันอัคคีภัย</b> 1. จัดให้มีระบบป้องกันอัคคีภัยอย่างเพียงพอ และครอบคลุมทั่วบริเวณพื้นที่โครงการ การติดตั้งระบบป้องกันอัคคีภัยดังกล่าวจะต้องเป็นไปตามหลักเกณฑ์และสอดคล้องกับกฎหมายที่เกี่ยวข้อง เพื่อให้มั่นใจได้ว่าระบบจะสามารถทำหน้าที่ป้องกันและระงับเหตุอัคคีภัยได้อย่างมีประสิทธิภาพ	มีระบบป้องกันอัคคีภัยของโครงการได้แก่ เครื่องตรวจจับควัน เครื่องแจ้งเหตุเพลิงไหม้ด้วยมือถึง โทรศัพท์ฉุกเฉิน เครื่องตรวจจับความร้อน เป็นต้นซึ่งตรวจสอบแล้วเป็นประจำทุกเดือนและสามารถใช้งานได้ปกติ	ระบบแจ้งเหตุอัคคีภัยจะส่งสัญญาณแจ้งเหตุไปยังห้องควบคุมรับส่งสัญญาณแจ้งเหตุไปยังห้องควบคุมที่ชั้นที่ 8	ภาพที่ 4-12

2. ติดตั้งระบบสัญญาณแจ้งเหตุเพลิงไหม้ ซึ่งประกอบด้วย ระบบควบคุมการแจ้งเหตุเพลิงไหม้ อุปกรณ์แจ้งเหตุตรวจจับสัญญาณ และระบบเตือนภัย	ติดตั้งระบบสัญญาณแจ้งเหตุเพลิงไหม้ไว้แล้ว	-	ภาพที่ 4-12

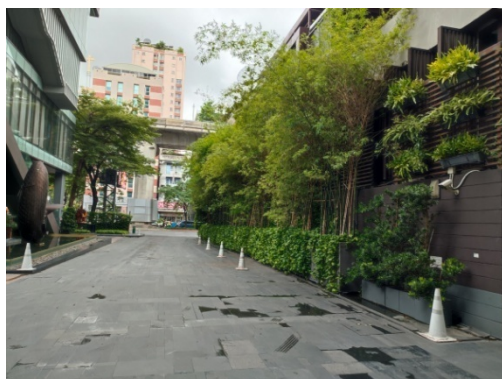
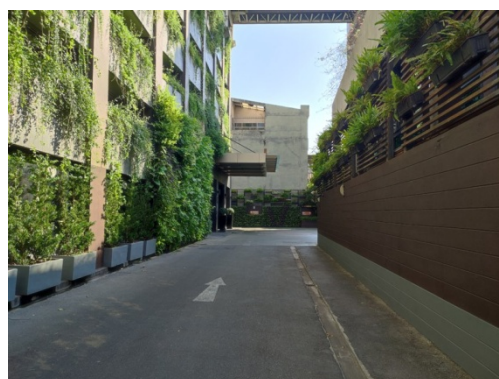
9. ดูแลถนนและลานจอดรถในโครงการให้มีสภาพดี ไม่ชำรุด และสะอาดเรียบร้อยมีการเก็บกวาดเป็นประจำทุกวัน เพื่อป้องกันไม่ให้เกิดการกระจายตัวของฝุ่นเมื่อมีการใช้ถนน	ถนนและลานจอดรถสมบูรณ์ไม่ชำรุด	-	ภาพที่ 4-13
<b>ผลกระทบด้านกลิ่น</b>

4. จัดให้มีถนนรอบพื้นที่อาคารโรงแรมกว้างอย่างน้อย 6 เมตร สำหรับให้รถดับเพลิงเข้าออกได้โดยสะดวก	มีถนนรอบพื้นที่อาคาร 6 เมตร รถดับเพลิงสามารถผ่านเข้า-ออกได้สะดวก	-	ภาพที่ 4-13

ภาพที่ 4-13 ถนนโดยรอบโครงการ

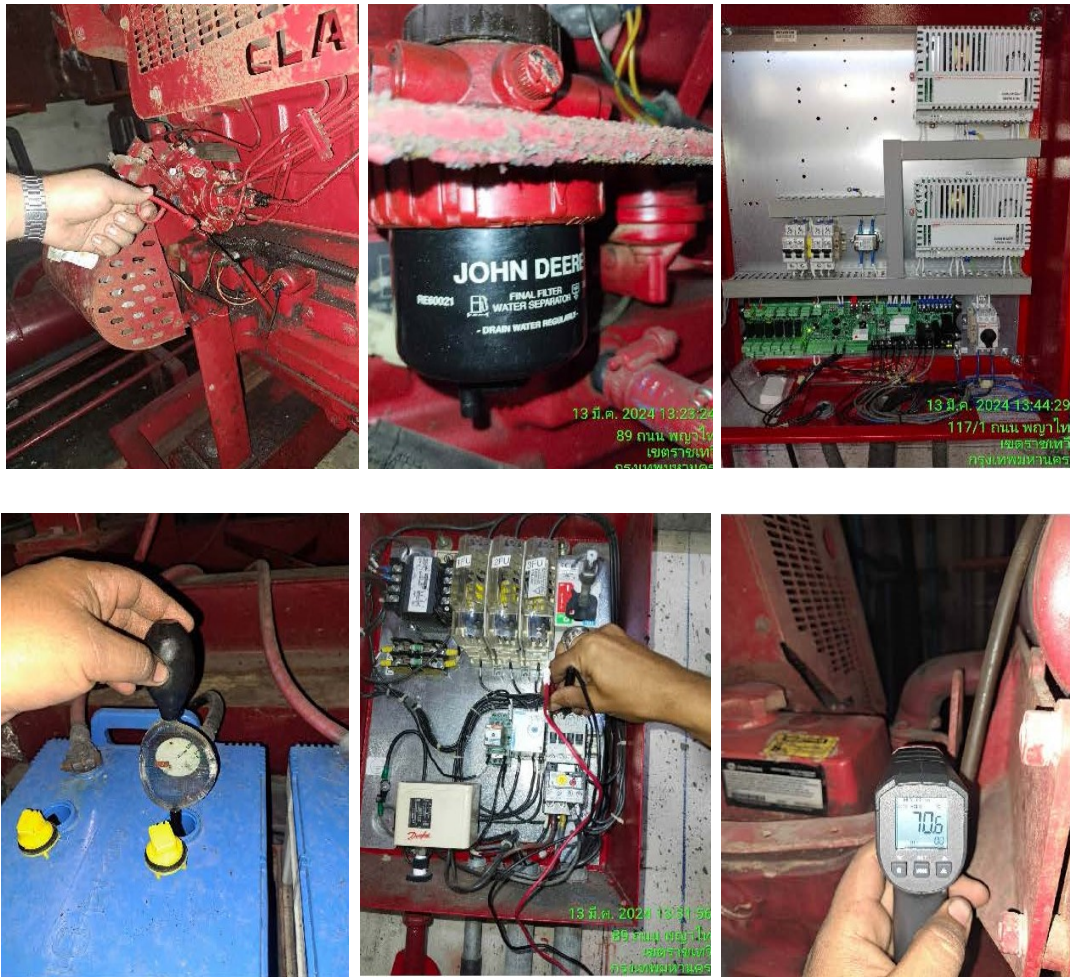
ภาพที่ 4-37 ตรวจสอบซ่อมบำรุงระบบ Fire Pump

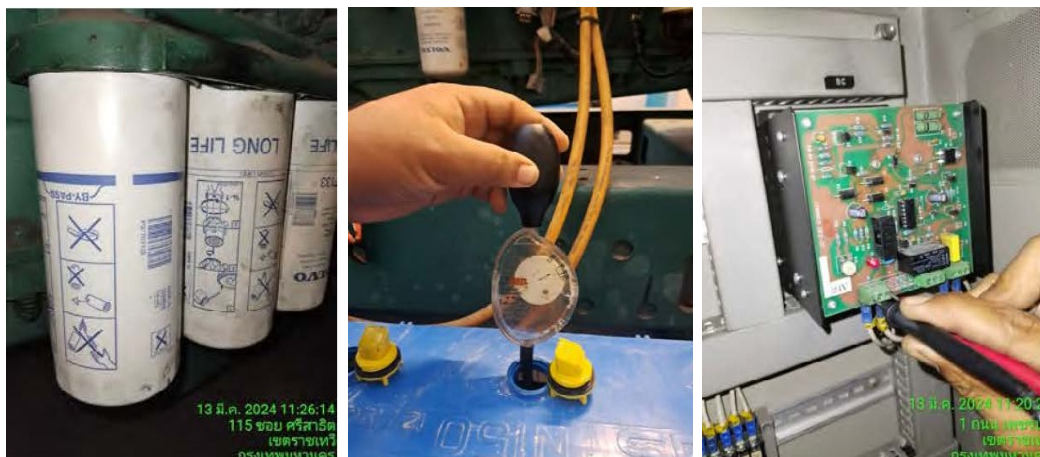
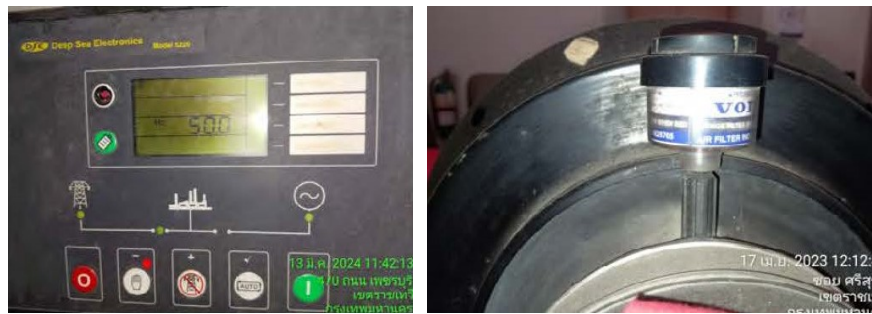
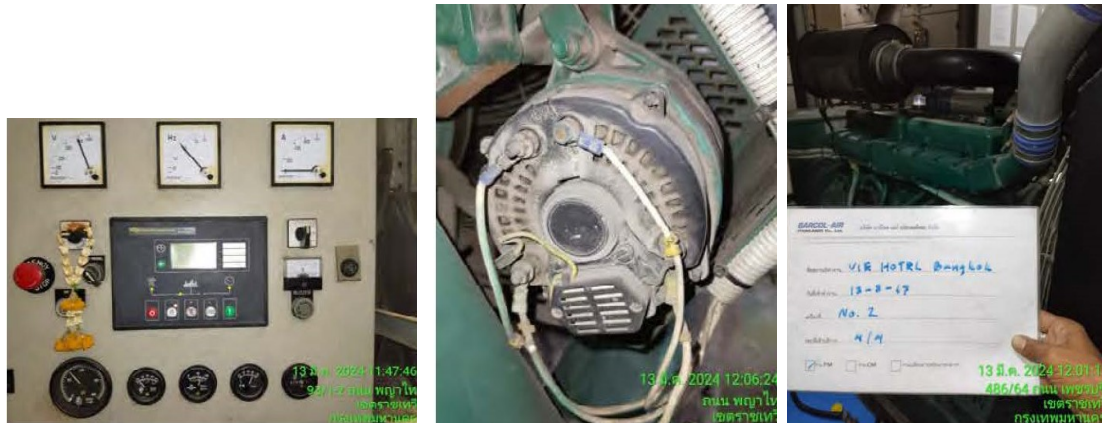
ภาพที่ 4-38 ตรวจสอบซ่อมบำรุงระบบ Generator
