บทที่ 2

การปฏิบัติตามมาตรการป้องกันและแก้ไขผลกระทบสิ่งแวดล้อม

โครงการอาคารเช่าสำหรับผู้มีรายได้น้อย จังหวัดสุรินทร์ ประจำเดือนมกราคม - มิถุนายน 2567

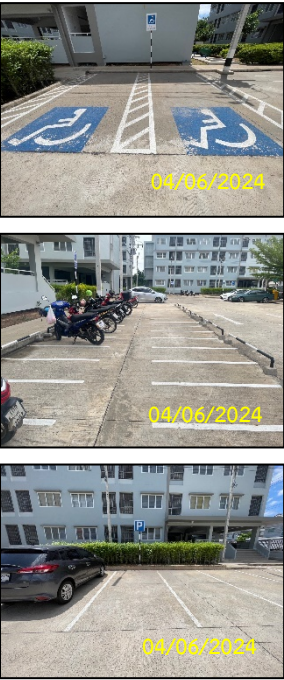
<p>สัญลักษณ์บนพื้นถนนจัดช่อง สำหรับที่จอดรถภายในโครงการ</p>

องค์ประกอบทางสิ่งแวดล้อม และคุณค่าต่าง ๆ	มาตรการป้องกันและแก้ไขผลกระทบสิ่งแวดล้อม	รายละเอียดผลการปฏิบัติตามมาตรการ	ปัญหา อุปสรรค และ แนวทางแก้ไข	ภาพประกอบมาตรการ
1.2 ภูมิอากาศและคุณภาพอากาศ (ต่อ)	<p>3) ติดตั้งป้ายห้ามติดเครื่องยนต์ทั้งไว้ภายในบริเวณที่จอดรถให้สามารถสังเกตได้อย่างชัดเจนและทั่วถึง</p> <p>4) จัดระบบจราจรให้ชัดเจนรวมถึงควบคุมการปฏิบัติตามของผู้เข้าพัก</p>	<p>- โครงการไม่ได้ติดตั้งป้ายห้ามติดเครื่องยนต์ทั้งไว้ภายในบริเวณที่จอดรถ</p> <p>- โครงการมีการจัดระบบจราจรที่ชัดเจน เช่น ติดตั้งป้ายจราจร สัญลักษณ์บนพื้นถนน จัดช่องสำหรับที่จอดรถไว้อย่างชัดเจน เป็นต้น</p>	<p>- ควรติดตั้งป้ายห้ามติดเครื่องยนต์ทั้งไว้ภายในบริเวณที่จอดรถ</p> <p>- ไม่มี</p>
