## บทที่ 2

ผลการปฏิบัติตามมาตรการป้องกัน  
และแก้ไขผลกระทบสิ่งแวดล้อม

ตารางที่ 2-1 สรุปผลการปฏิบัติตามมาตรการป้องกันและแก้ไขผลกระทบสิ่งแวดล้อม โครงการ ปัญจทรัพย์ ปาร์ค (ระยะดำเนินการ)

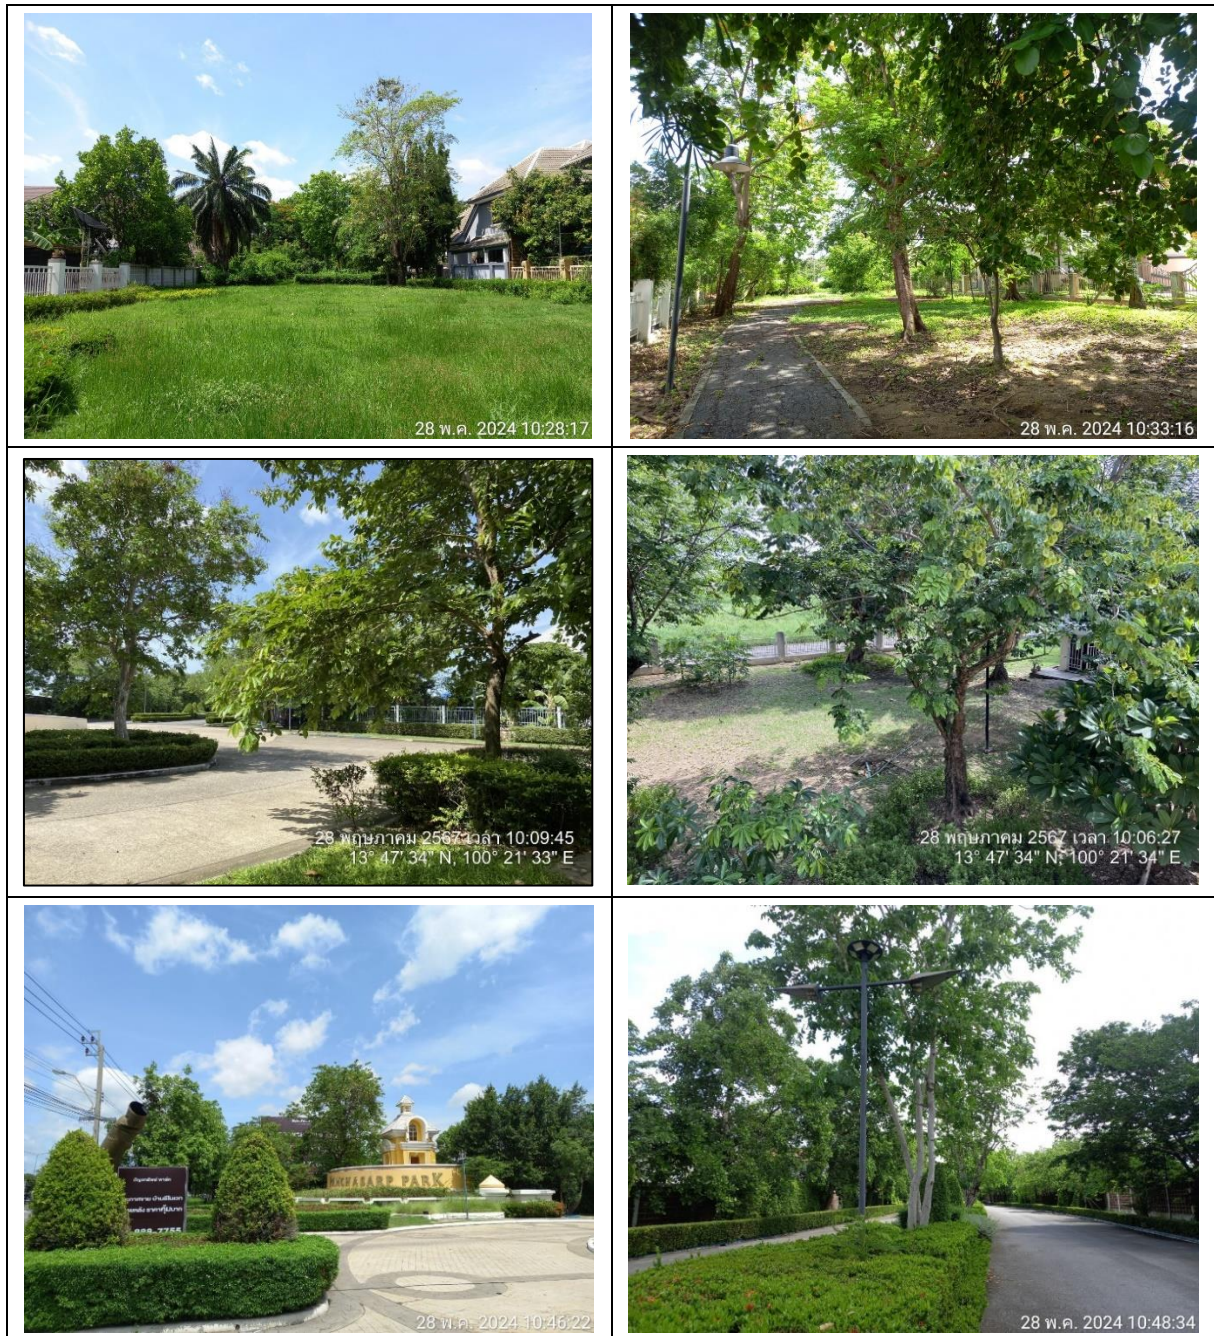
- ขุดพื้นที่บ่อหน่วงน้ำ เพื่อให้มีปริมาตรกักเก็บน้ำฝนส่วนเกินที่ไม่สามารถระบายสู่คลองบางคูเวียงได้ตามธรรมชาติ จะเก็บกักไว้ในบ่อหน่วงน้ำ ซึ่งมีปริมาตรไม่น้อยกว่า 6,100 ลบ.ม.	X จากการสำรวจพื้นที่โครงการเมื่อวันที่ 28 พฤษภาคม 2567 พบว่า โครงการยังไม่มี การจัดสร้างบ่อหน่วงน้ำ โดยปัจจุบันอยู่ระหว่างการวางแผนในการเข้าหาหรือถึงข้อจำกัดในการก่อสร้างบ่อหน่วงน้ำ	ตำแหน่งบ่อหน่วงน้ำตามที่กำหนดในมาตรการอยู่ใกล้กับบ้านพักอาศัยและมีขนาดใหญ่ถึง 6,100 ลบ.ม. ทางผู้พักอาศัยจึงมีความ	รูปที่ 2-1 พื้นที่สีเขียวและพื้นที่ ส่วนกลางของโครงการ ภาคผนวก 2.4 แผนงานการก่อสร้างบ่อหน่วงน้ำ

รูปที่ 2-1 พื้นที่สีเขียวและพื้นที่ส่วนกลางของโครงการ

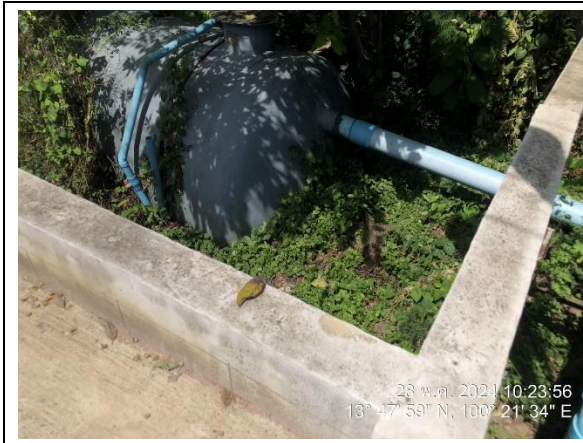
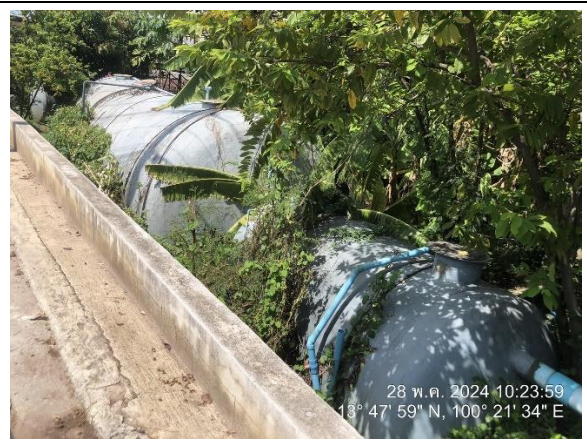
1.1 ด้านคุณภาพน้ำ (ต่อ)	- ผู้ก่อสร้างและติดตั้งอุปกรณ์จะต้องทดสอบประสิทธิภาพของระบบ และติดตามตรวจสอบดูแลระบบและติดตามตรวจสอบดูแลระบบบำบัดน้ำเสียตามสัญญาการซื้อขายที่ให้ไว้แก่ บริษัท ปัญจทรัพย์ จำกัด	✓	จากการสำรวจพื้นที่โครงการ เมื่อวันที่ 28 พฤษภาคม 2567 พบว่า ระบบบำบัดน้ำเสียส่วนกลางชำรุด และอยู่ระหว่างจัดหาบริษัทฯ เข้ามาปรับปรุงระบบบำบัดน้ำเสียให้กลับมาใช้งานได้ปกติ อย่างไรก็ตาม โครงการได้ตรวจวัดคุณภาพเป็นประจำ ซึ่งน้ำทิ้งมีค่าอยู่ในเกณฑ์มาตรฐานที่กำหนด	-	รูปที่ 2-2 ระบบบำบัดน้ำเสียกลางของโครงการ  ภาคผนวก 2.1 แบบ ทส. 2. รายงานสรุปผลการทำงานของระบบบำบัดน้ำเสียของโครงการ  ภาคผนวก 2.2 รายงานผลวิเคราะห์คุณภาพน้ำทิ้ง

1.1 ด้านคุณภาพน้ำ (ต่อ)	- ในกรณีเกิดการชำรุดในส่วนใดส่วนหนึ่งของระบบบำบัดน้ำเสีย หรือภาพน้ำทิ้งไม่ได้มาตรฐาน จะต้องทำการซ่อมแซมหรือแก้ไขให้อยู่ในสภาพการใช้งานตามปกติโดยเร็ว	✓ จากการสำรวจพื้นที่โครงการเมื่อวันที่ 28 พฤษภาคม 2567 พบว่า ระบบบำบัดน้ำเสียส่วนกลางชำรุด อยู่ระหว่างจัดหาบริษัทฯ เข้ามาปรับปรุงระบบบำบัดน้ำเสียให้กลับมาใช้งานได้ตามปกติ	โครงการอยู่ระหว่างจัดหาบริษัทผู้รับเหมาในการปรับปรุงระบบบำบัดน้ำเสียให้กลับมาใช้งานได้ตามปกติ	รูปที่ 2-2 ระบบบำบัดน้ำเสียกลางของโครงการ ภาคผนวก 2.1 แบบ ทส. 2. รายงานสรุปผลการทำงานของระบบบำบัดน้ำเสียของโครงการ ภาคผนวก 2.3 แผนการปรับปรุงระบบบำบัดน้ำเสีย

รูปที่ 2-2 ระบบบำบัดน้ำเสียกลางของโครงการ

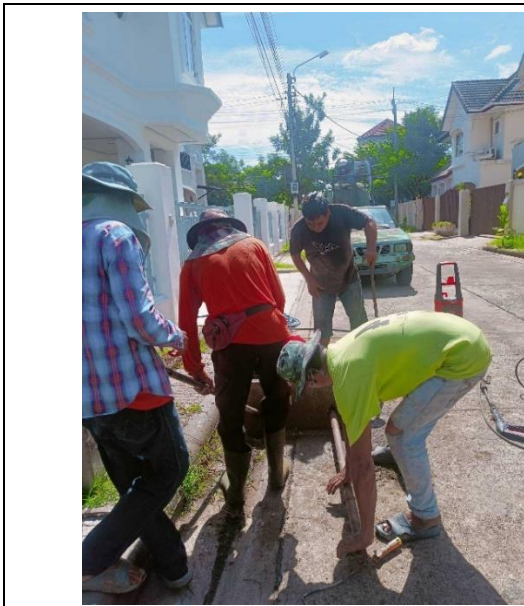
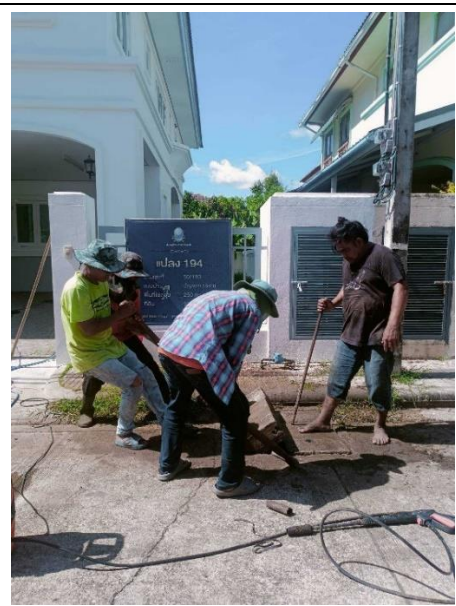
<ul style="list-style-type: none"> <li>- ขุดลอกที่ระบายน้ำปีละ 1 ครั้ง ก่อนถึง ฤดูฝน</li> <li>- กำจัดขยะตรงบริเวณตะแกรงดักขยะ สัปดาห์ละ 1 ครั้ง</li> <li>- รักษาขนาดบ่อพักน้ำให้มีปริมาตรกักเก็บ น้ำได้ 6,100 ลบ.ม.</li> </ul>	✓ จากการสำรวจพื้นที่โครงการเมื่อวันที่ 28 พฤษภาคม 2567 และจากการสัมภาษณ์ เจ้าหน้าที่ พบว่า มีการขุดลอกที่ระบาย น้ำ ปีละ 1 ครั้ง และมีการกำจัดเศษใบไม้ เศษขยะ บริเวณตะแกรงดักขยะเป็น ประจำ	-	รูปที่ 2-3 การขุดลอกที่ ระบายน้ำและกำจัดขยะ บริเวณตะแกรงดักขยะ

รูปที่ 2-3 การขุดลอกท่อระบายน้ำและกำจัดขยะบริเวณตะแกรงดักขยะ

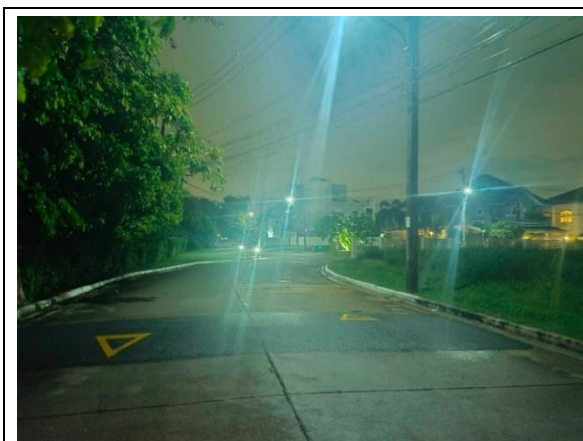
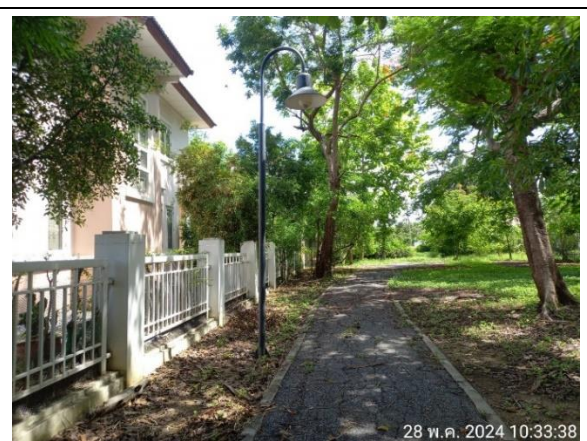
2.คุณค่าการใช้ประโยชน์					
2.1 การคมนาคม	- ติดตั้งโคมให้แสงสว่างกำลังสูง และป้ายสัญลักษณ์จราจรบริเวณทางเข้า-ออกโครงการเพื่อป้องกันอุบัติเหตุ และจัดให้มีการดำเนินการอำนวยความสะดวกแก่เจ้าหน้าที่รักษาความปลอดภัยไว้บริเวณทางเข้า-ออกภายในโครงการจำนวน 2 จุด	✓	จากการสำรวจพื้นที่โครงการเมื่อวันที่ 28 พฤษภาคม 2567 พบว่า โครงการติดตั้งไฟส่องสว่างบริเวณทางเข้า-ออกสามารถมองเห็นสัญลักษณ์จราจรได้ชัดเจน อีกทั้ง มีเจ้าหน้าที่รักษาความปลอดภัยที่ผ่านการอบรมด้านการจราจรเพื่ออำนวยความสะดวกการจราจรพร้อมทั้งติดตั้งระบบ CCTV บริเวณทางเข้า- ออก โครงการและภายในโครงการ	-	รูปที่ 2-4 ระบบไฟฟ้ายส่องสว่างรอบพื้นที่โครงการ รูปที่ 2-5 ป้ายทางเข้า-ออกโครงการ รูปที่ 2-6 ระบบ CCTV ของโครงการ

รูปที่ 2-4 ระบบไฟฟ้าส่องสว่างรอบพื้นที่โครงการ

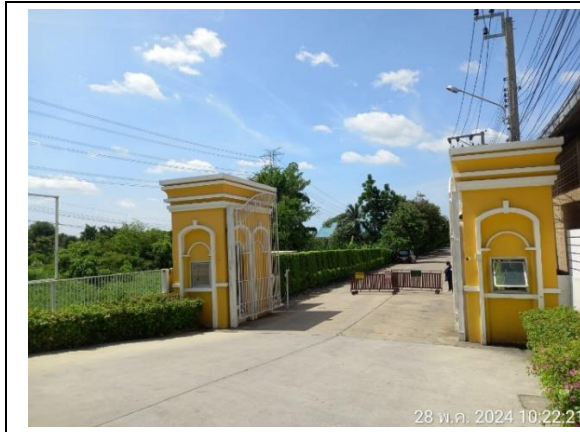
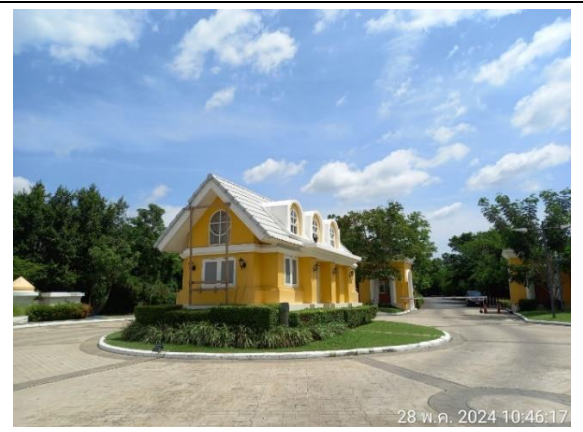
รูปที่ 2-5 ป้ายทางเข้า-ออกโครงการ

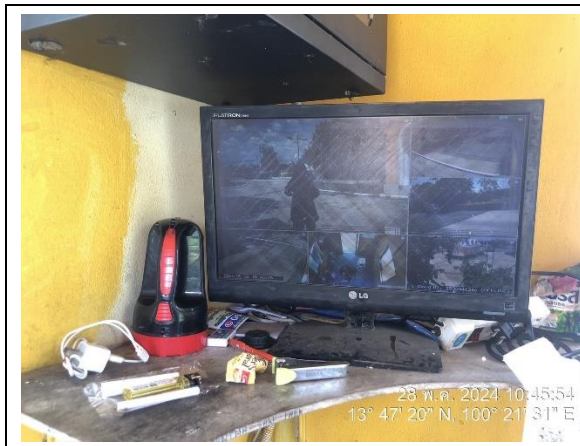
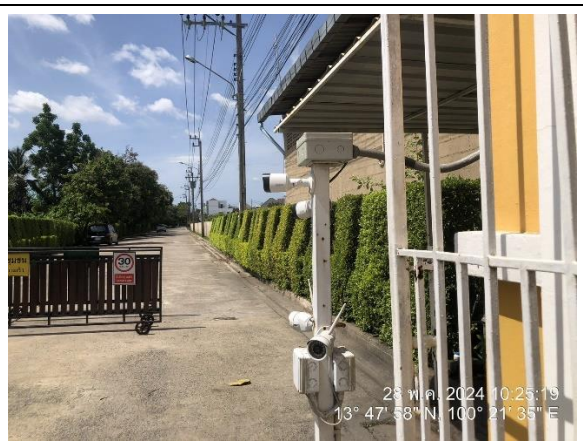
รูปที่ 2-6 ระบบ CCTV ของโครงการ

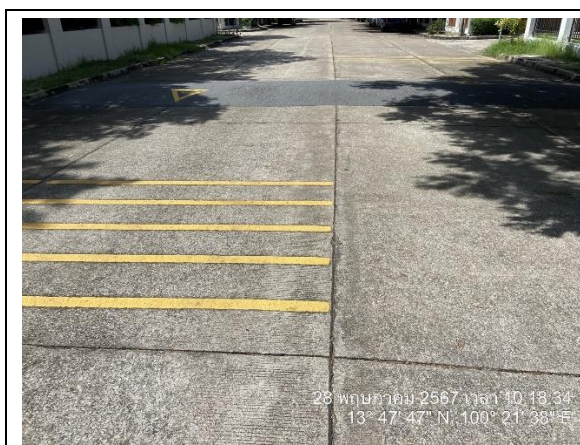
- ติดป้ายสัญญาณจราจรบริเวณทางแยกโรงเรียนและบริเวณสวนสาธารณะภายในพื้นที่โครงการ พร้อมป้ายเตือนและควบคุมความเร็วของรถในขณะที่ผ่านชุมชน	✓	จากการสำรวจพื้นที่โครงการเมื่อวันที่ 28 พฤษภาคม 2567 พบว่า โครงการมีสัญลักษณ์จราจรบนพื้นถนนและมีการติดตั้งป้ายจราจรจำกัดความเร็ว และเส้นชะลอความเร็ว เพื่อลดความเร็วในบริเวณพื้นที่โครงการ สำหรับพื้นที่โรงเรียนอนุบาลปัจจุบันใช้ประโยชน์เป็น	-	รูปที่ 2-1 พื้นที่สีเขียวและพื้นที่ ส่วนกลางของโครงการ รูปที่ 2-7 คันชะลอความเร็วภายในโครงการ รูปที่ 2-8 ป้ายจำกัดความเร็วภายในโครงการ

รูปที่ 2-7 สันชะลอความเร็วและสัญลักษณ์  
บนผิวทาง

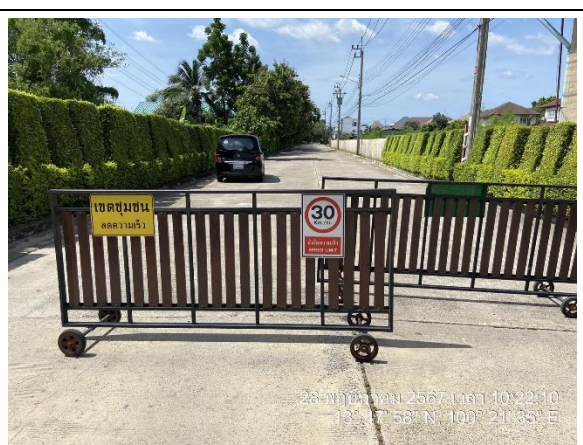
รูปที่ 2-8 ป้ายจำกัดความเร็วภายในโครงการ

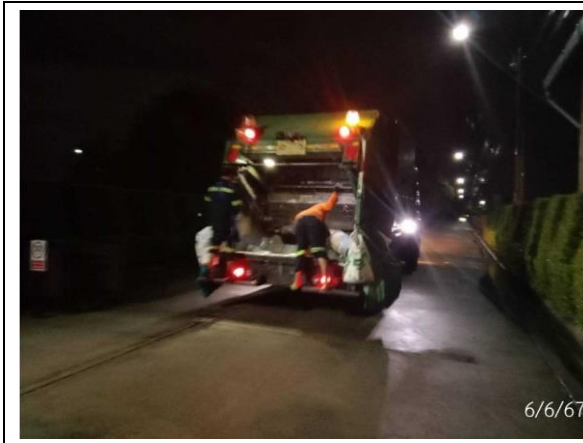
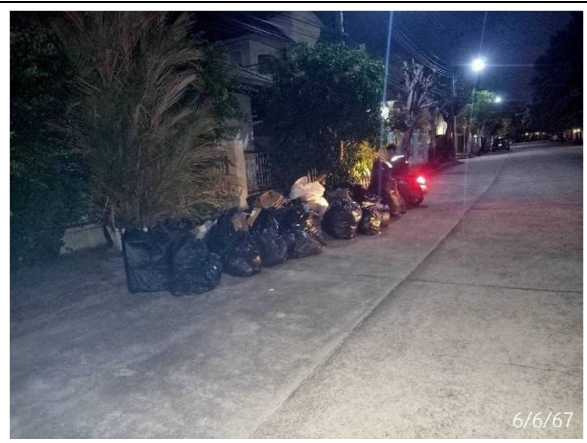
2.2 การกำจัดมูลฝอย	- การรวบรวมและการจัดมูลฝอยในโครงการ บริษัทฯ ต้องประสานกับสำนักงานเขต ทวีวัฒนา เพื่อดำเนินการเก็บรวบรวม/ กำจัดมูลฝอยที่เกิดขึ้นจากโครงการทั้งหมด เป็นประจำทุกวันเพื่อป้องกันการตกค้าง ของมูลฝอย	✓ จากการสัมภาษณ์เจ้าหน้าที่ พบว่า โครงการประสานให้สำนักงานเขต ทวีวัฒนาเข้ามาเก็บขนมูลฝอยสัปดาห์ ละ 2 ครั้ง ทุกวันอังคาร และวัน พฤหัสบดี โดยโครงการได้ขอความ ร่วมมือผู้พักอาศัยให้แยกมูลฝอยเปียก มูลฝอยแห้ง และมูลฝอยอันตราย ใส่ถุง มัดปากถุงให้เรียบร้อยก่อนนำมาทิ้ง โดย แต่ละบ้านจะนำมูลฝอยออกมาทิ้งที่ถัง มูลฝอยประจำบ้านหรือรวบรวมมาทิ้งใน จุดพักมูลฝอยของหมู่บ้าน หลังจากนั้น รถเก็บขนมูลฝอยจากสำนักงานเขตทวี วัฒนาจะเข้ามาเก็บขนขยะจากถัง มูลฝอยประจำบ้านและถังมูลฝอย บริเวณจุดพักมูลฝอยที่โครงการกำหนด ไว้ ในบริเวณต่าง ๆ ภายในหมู่บ้านเพื่อ ไปกำจัดต่อไป	-	รูปที่ 2-9 การขนเก็บขยะ จากสำนักงานเขต ทวีวัฒนา

2.2 การกำจัดมูลฝอย (ต่อ)	- รถเก็บขนมูลฝอยต้องเข้ามาเก็บ มูลฝอยในหมู่บ้านในช่วงที่มีการจราจรไม่ คับคั่งในโครงการ	✓ จากการสำรวจพื้นที่โครงการเมื่อวันที่ 28 พฤษภาคม 2567 และจากการ สัมภาษณ์เจ้าหน้าที่ พบว่า โครงการ ประสานให้รถเก็บขนมูลฝอยจาก สำนักงานเขตทวีวัฒนาเข้ามา จัดเก็บมูลฝอยสัปดาห์ละ 2 ครั้ง ทุกวัน อังคารและวันพฤหัสบดี ในช่วงเวลา 03.00-05.00 น. ซึ่งเป็นช่วงที่มี การจราจรเบาบาง	-	รูปที่ 2-9 การขนเก็บขยะ จากสำนักงานเขตทวีวัฒนา

รูปที่ 2-9 การเก็บขนมูลฝอยจากสำนักงานเขตทวีวัฒนา

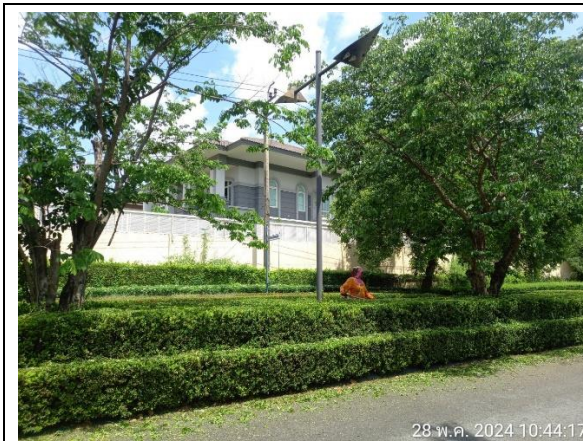
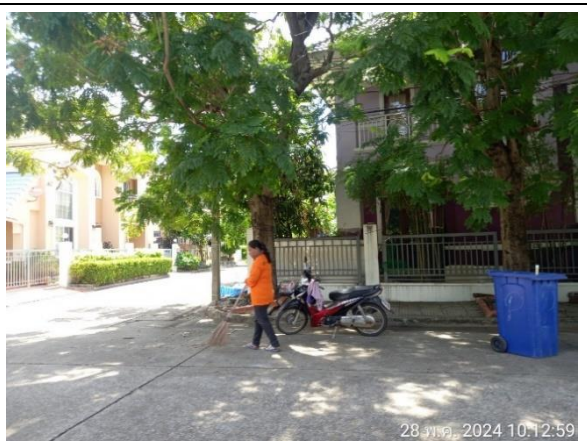
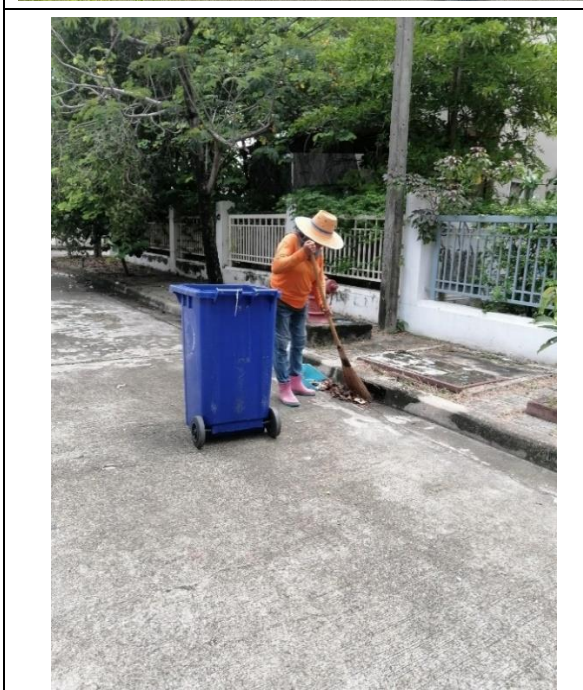
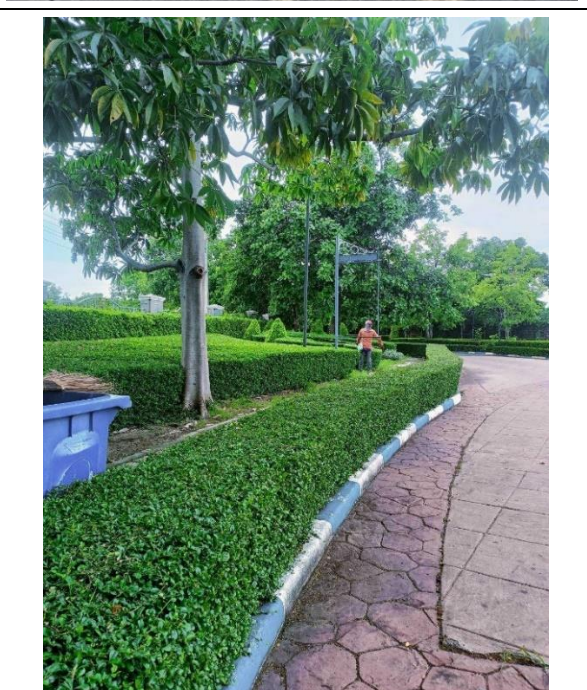
2.2 การกำจัดมูลฝอย (ต่อ)	- จัดให้มีเจ้าหน้าที่เพื่อดูแลรักษาความ สะอาดเรียบร้อยภายในหมู่บ้าน	✓ จากการสำรวจพื้นที่โครงการเมื่อวันที่ 28 พฤษภาคม 2567 และการสัมภาษณ์ เจ้าหน้าที่ พบว่า โครงการจัดให้มี เจ้าหน้าที่ดูแลความสะอาดเรียบร้อย ภายในโครงการเป็นประจำ 6 วัน/ สัปดาห์ ทั้งนี้ ระหว่างเดือนมกราคม- มิถุนายน 2567 ยังไม่มีการร้องเรียนเรื่อง การจัดการขยะของผู้พักอาศัย	-	รูปที่ 2-10 การบำรุง รักษาและทำความสะอาด พื้นที่โครงการ

รูปที่ 2-10 การบำรุงรักษาพื้นที่สีเขียวและทำความสะอาดพื้นที่โครงการ

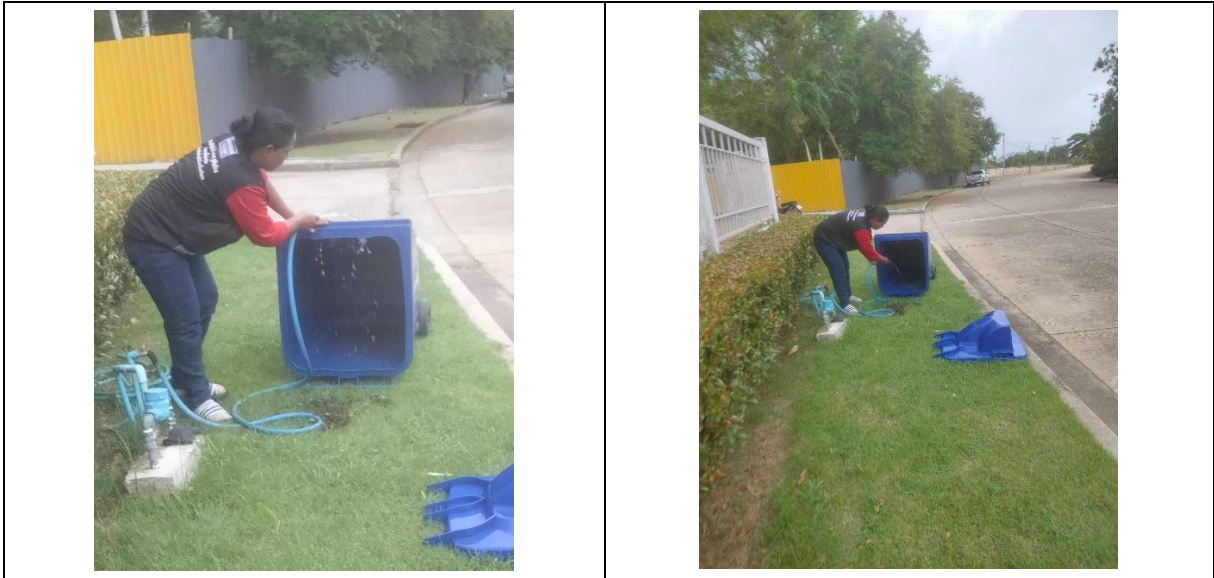
- จัดถังรองรับมูลฝอยแยกประเภท (ขยะเปียกและขยะแห้ง) และภาชนะ จะต้องมีฝาปิดถังป้องกันน้ำฝนและสัตว์ คุ้ยเขี่ย - ต้องทำความสะอาดถังรองรับมูลฝอย อย่างน้อยสัปดาห์ละ 1 ครั้ง เพื่อป้องกัน กลิ่นไม่พึงประสงค์และเชื้อโรค - มูลฝอยจากโครงการจะถูกรวบรวมและ บรรจุในภาชนะที่ปิดมิดชิดที่ตั้งไว้บริเวณ จุดทิ้งมูลฝอย	✓ จากการสำรวจพื้นที่โครงการเมื่อวันที่ 28 พฤษภาคม 2567 พบว่า มูลฝอยจะถูก รวบรวมและบรรจุในภาชนะที่ปิดมิดชิด ที่ตั้งไว้บริเวณรั้วบ้านของบ้านพักอาศัยแต่ ละหลังและบริเวณจุดพักมูลฝอยส่วนกลาง จัดให้มีการทำความสะอาดถังมูลฝอยใน พื้นที่ ส่วนกลางอย่างน้อยสัปดาห์ละ 1 ครั้ง เพื่อป้องกันกลิ่นไม่พึงประสงค์และ ปราศจากเชื้อโรค อย่างไรก็ตาม พบว่า บริเวณจุดพักมูลฝอยบางจุดในโครงการ เกิดการชำรุด และมีขยะล้น	ให้โครงการมีการเพิ่ม จำนวนถังมูลฝอยบริเวณ จุดพักมูลฝอย เพื่อให้ เพียงพอต่อการรองรับ มูลฝอย ในโครงการ ก่อนที่เจ้าหน้าที่จาก สำนักงานเขตทวีวัฒนา จะเข้ามาทำการเก็บขน เพื่อนำไปกำจัดต่อไป	รูปที่ 2-11 การทำความสะอาด ถังรองรับมูลฝอย ของโครงการ

รูปที่ 2-11 การทำความสะอาดถังมูลฝอยของโครงการ

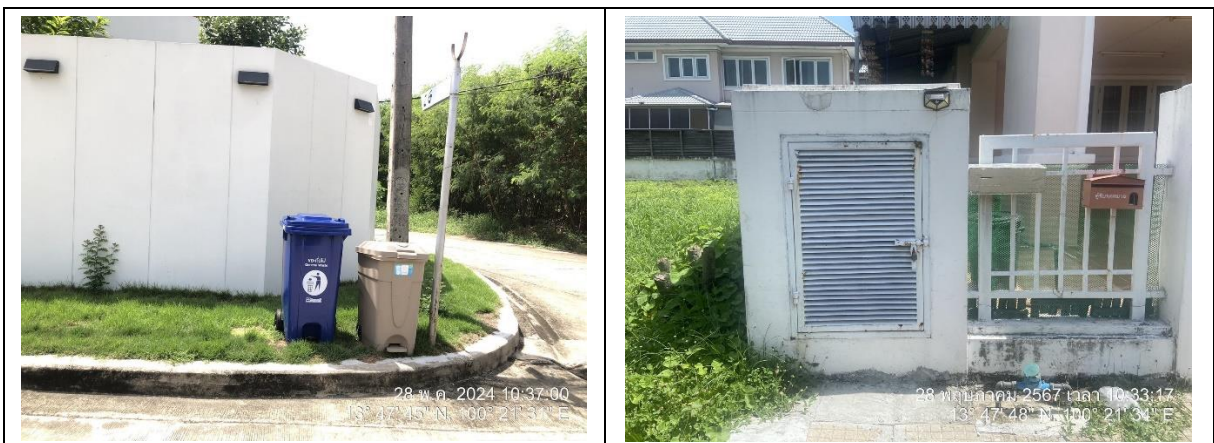
- จัดวางถังขยะไว้ในตำแหน่งที่ไม่กีด ขวางทางเท้า	✓ จากการสำรวจพื้นที่โครงการเมื่อวันที่ 28 พฤษภาคม 2567 พบว่า โครงการจัด วางถังมูลฝอยบริเวณจุดพักมูลฝอย รอบ พื้นที่โครงการ โดยไม่กีดขวางทางเท้า และถนนของโครงการ	-	รูปที่ 2-12 ถังขยะในพื้นที่ โครงการ

รูปที่ 2-12 ถังมูลฝอยในพื้นที่โครงการ

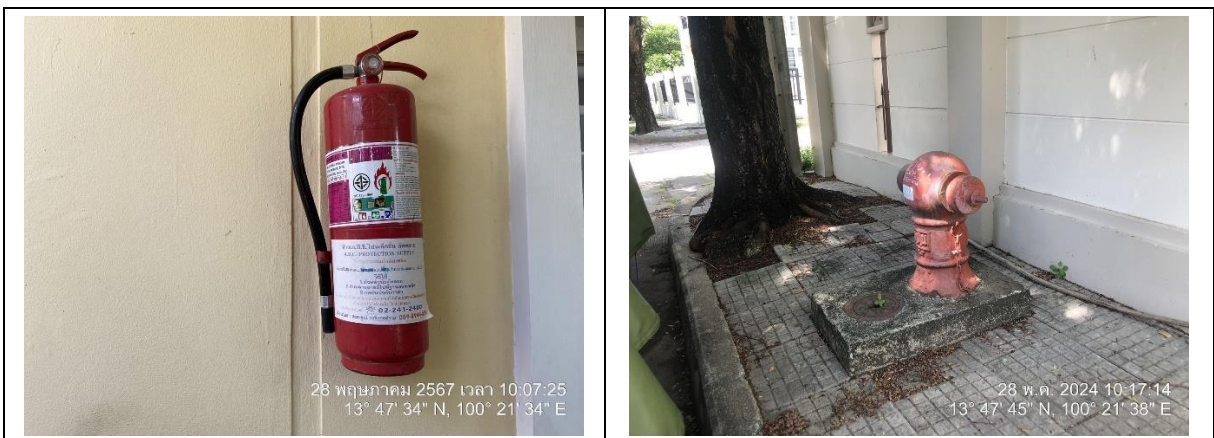
รูปที่ 2-13 ระบบป้องกันอัคคีภัยในโครงการ

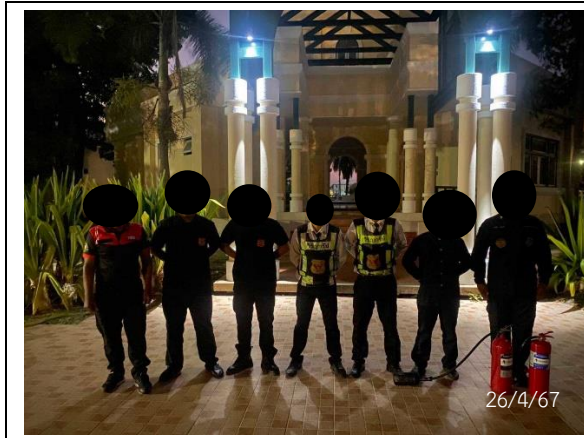
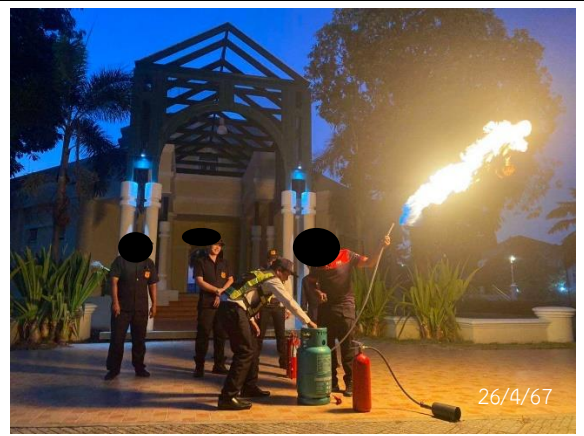
รูปที่ 2-14 การฝึกอบรมอัคคีภัยของพนักงานรักษาความปลอดภัย

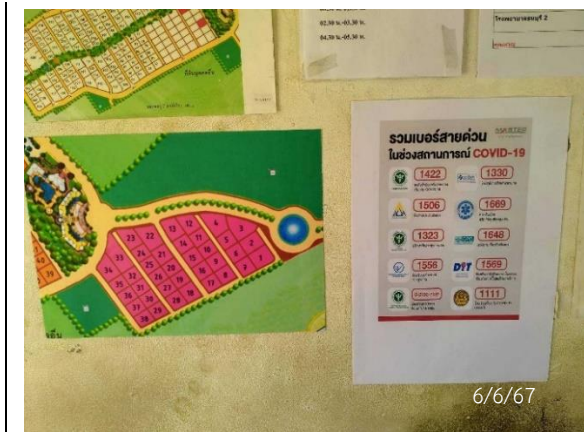
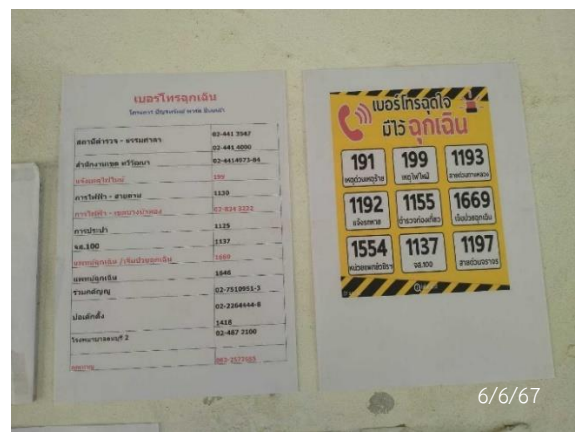
3.2 ด้านความปลอดภัย	<ul style="list-style-type: none"> <li>- การรักษาความปลอดภัย จัดให้มีเวรยามรักษาความปลอดภัยให้มีความรู้ในการป้องกันและบรรเทาอัคคีภัย ตลอดจนรวมถึงการเข้าระงับเหตุเบื้องต้นในกรณีเกิดเหตุฉุกเฉิน</li> <li>- ประสานงานกับหน่วยงานหรือเจ้าหน้าที่ที่เกี่ยวข้องในด้านการรักษาความปลอดภัย เพื่อขอความช่วยเหลือในกรณีที่เกิดเหตุฉุกเฉิน</li> </ul>	✓ จากการสำรวจพื้นที่โครงการเมื่อวันที่ 28 พฤษภาคม 2567 พบว่า โครงการจัดให้มีเจ้าหน้าที่รักษาความปลอดภัยที่ผ่านการอบรมเกี่ยวกับการป้องกันและบรรเทาอัคคีภัย และมีเบอร์โทรฉุกเฉินไว้ในบริเวณป้อมยาม กรณีที่เกิดเหตุฉุกเฉินเจ้าหน้าที่สามารถระงับเหตุและโทรประสานกับเจ้าหน้าที่ที่เกี่ยวข้องทันที	-	รูปที่ 2-13 ระบบป้องกันอัคคีภัย ในโครงการ รูปที่ 2-14 การฝึก อบรมอัคคีภัยของพนักงานรักษาความปลอดภัย รูปที่ 2-15 เบอร์ติดต่อกรณีเกิดเหตุฉุกเฉิน และ ภาคผนวก 2.6 รายงานฝึกอบรมพนักงานรักษาความปลอดภัย

รูปที่ 2-15 เบอร์โทรศัพท์ติดต่อกรณีเกิดเหตุฉุกเฉินภายในป้อมรปภ.
