ผลการปฏิบัติตามมาตรการป้องกันและ
แก้ไขผลกระทบสิ่งแวดล้อม

2.1 การปฏิบัติตามมาตรการป้องกันและแก้ไขผลกระทบสิ่งแวดล้อม

ตารางที่ 2.2-1 มาตรการป้องกันและแก้ไขผลกระทบสิ่งแวดล้อม โครงการลาซาล พาร์ค คอนโดมิเนียม (ระยะดำเนินการ)

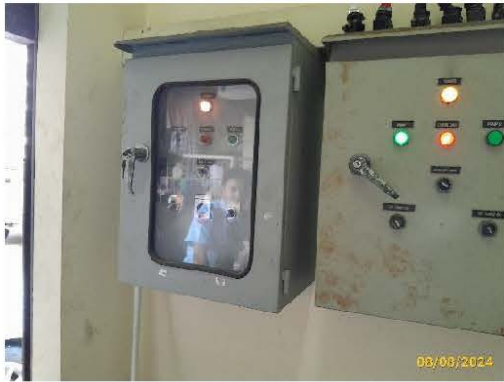
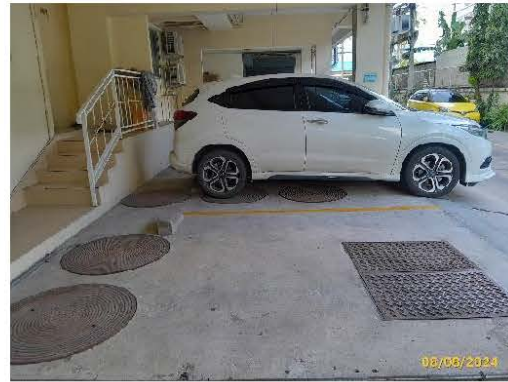
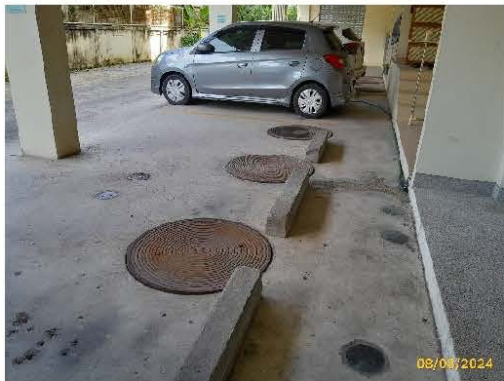
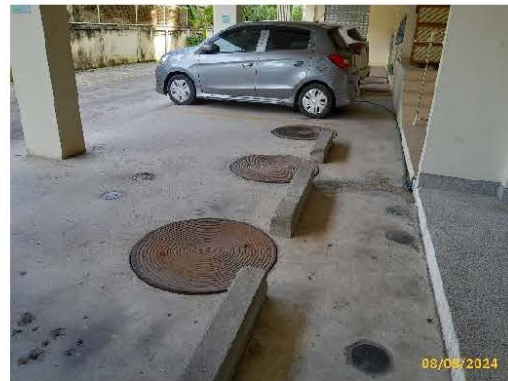
1. การจัดการน้ำเสีย	- ติดตั้งและใช้ระบบบำบัดน้ำเสียประกอบด้วย ถังดักไขมัน ระบบบำบัดแบบบ่อเกรอะ-บ่อกรองไร้อากาศ (Septic-anaerobic filter) และระบบ Fixed film aeration สำหรับแต่ละอาคาร โดยให้น้ำเสียมี BOD ไม่เกิน 20 มก./ลิตร และ SS ไม่เกิน 30 มก./ลิตร	✓ - จากการสำรวจเบื้องต้นด้วยวิธีพินิจ ณ วันที่เข้าสำรวจสภาพปัจจุบัน พบว่าอาคาร C มีระบบบำบัดน้ำเสียจำนวน 1 ระบบ มีลักษณะ และคุณสมบัติสอดคล้องต่อมาตรการ โดยปัจจุบันปริมาณน้ำเสียที่เข้าสู่ระบบมีปริมาณเฉลี่ย 26 ลูกบาศก์เมตร/วัน	-	ภาพที่ 2.2-1 ระบบบำบัดน้ำเสีย (เฉพาะอาคาร C)

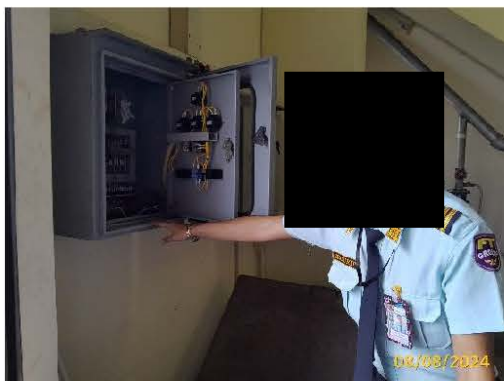
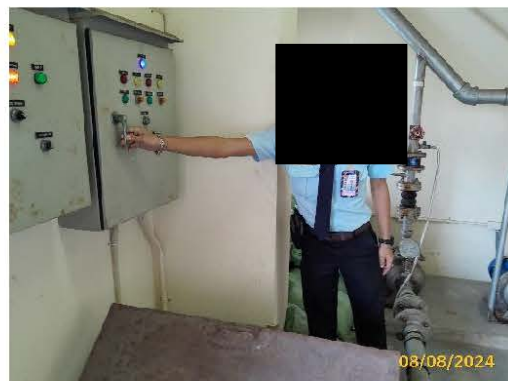
- จัดให้มีเจ้าหน้าที่ควบคุมระบบบำบัดน้ำเสียให้ทำงานอย่างมีประสิทธิภาพตามที่ออกแบบไว้ โดยจัดฝึกอบรมก่อนเริ่มปฏิบัติงาน	✓ - ความสมบูรณ์ และความใช้งานได้ของระบบบำบัดน้ำเสียจะได้รับการตรวจสอบในเบื้องต้นโดยเจ้าหน้าที่ของโครงการ ซึ่งในกรณีที่พบความผิดปกติ เจ้าหน้าที่ดังกล่าวจะแจ้งไปยังผู้เชี่ยวชาญโดยตรงเพื่อให้เข้ามาซ่อมแซมต่อไป อนึ่งโครงการมีการฝึกอบรมการสังเกตความผิดปกติของระบบบำบัดน้ำเสียเบื้องต้น (สังเกตสถานะการทำงาน เสียง กลิ่นที่ผิดปกติ) แก่เจ้าหน้าที่ผู้ตรวจสอบเป็นที่เรียบร้อยแล้ว	-	ภาพที่ 2.2-2 เจ้าหน้าที่ขณะตรวจสอบระบบบำบัดน้ำเสีย

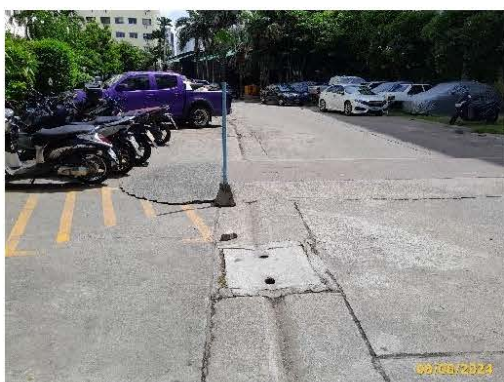
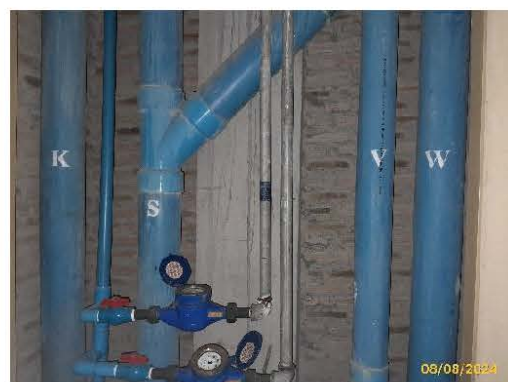
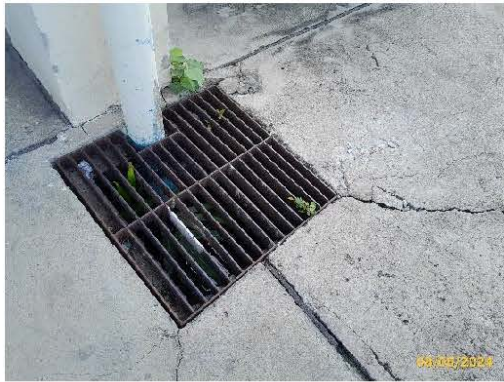
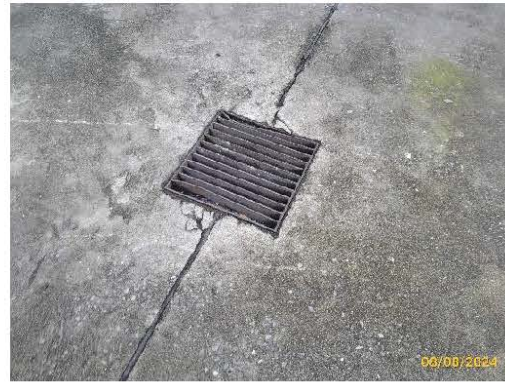
2. การระบายน้ำและการป้องกันน้ำท่วม	- จัดให้มีระบบระบายน้ำที่สามารถระบายน้ำที่ชั่วโมงสูงสุดได้	✓ - ผู้พัฒนาโครงการมีการก่อสร้างระบบระบายน้ำที่เพียงพอต่อการระบายน้ำสามารถระบายน้ำที่ชั่วโมงสูงสุดได้	-	ภาพที่ 2.2-3 ระบบระบายน้ำ

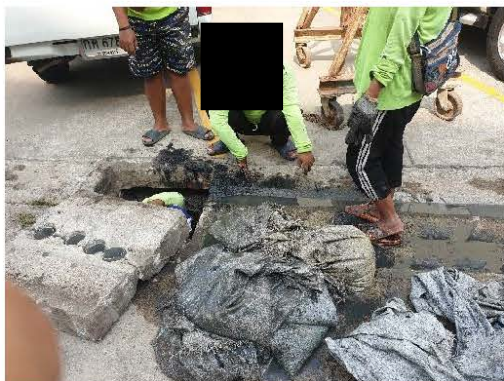
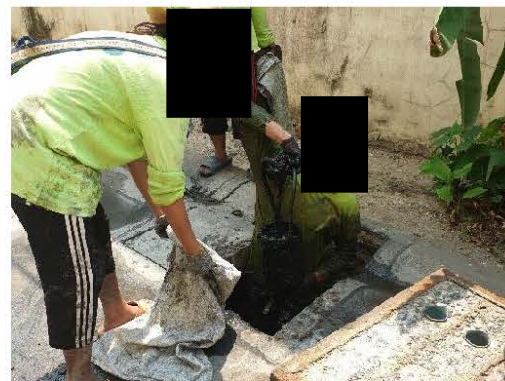
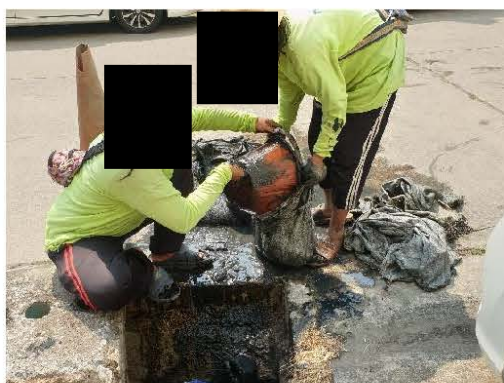
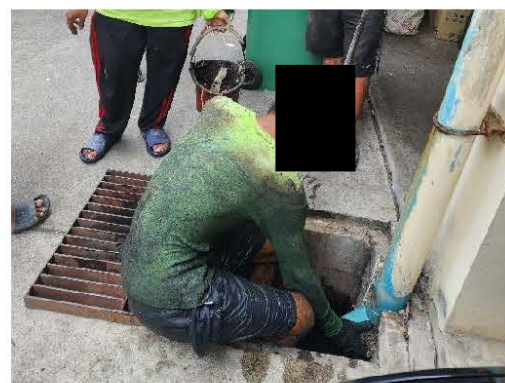
ภาพที่ 2.2-4 การขุดลอกระบบระบายน้ำ

- ดูแลและทำความสะอาดบ่อตรวจการระบายอย่างสม่ำเสมอ	✓ - นิติบุคคลอาคารชุดทั้ง 4 อาคาร คอยช่วยกันบำรุงรักษาระบบระบายน้ำภายในโครงการเป็นระยะ นอกจากนี้ยังกำหนดให้มีการชุดลอกอย่างน้อยปีละ 1 ครั้ง	-	ภาพที่ 2.2-4 การชุดลอกระบบระบายน้ำ

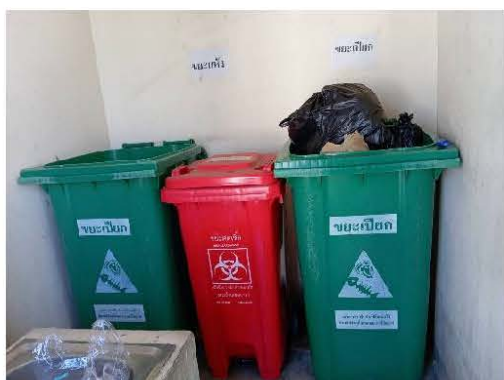
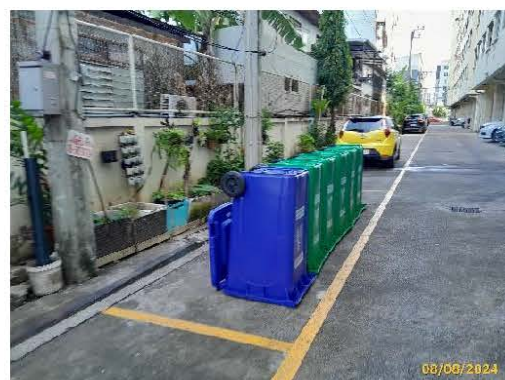
ภาพที่ 2.2-5 ภาพขณะรองรับมูลฝอยห้องพักมูลฝอยประจำชั้น

3. การจัดการขยะมูลฝอย	- จัดให้มีภาชนะรองรับขยะมูลฝอยไว้ในห้องพักมูลฝอยของแต่ละชั้น แยกเป็น 3 ประเภท คือ ขยะที่ย่อยสลายได้ ขยะที่นำกลับมาใช้ใหม่ได้ และขยะอันตราย	✓ - โครงการได้จัดให้มีถังรองรับมูลฝอยในห้องพักมูลฝอยประจำชั้นครบถ้วนทั้ง 3 ชนิด ประกอบด้วยถังรองรับมูลฝอยเปียกแห้ง และอันตราย สำหรับมูลฝอยรีไซเคิลนั้น โครงการได้กำหนดให้วางไว้ด้านนอกถังในบริเวณที่จัดไว้ให้	-	ภาพที่ 2.2-5 ภาชนะรองรับมูลฝอยในห้องพักมูลฝอยประจำชั้น ภาพที่ 2.2-6 ถังรองรับมูลฝอยอันตราย

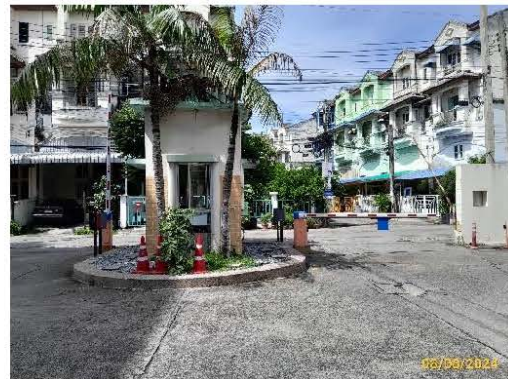
4. การคมนาคมขนส่ง/การจราจร	- ติดตั้งดวงไฟให้มีแสงสว่างเพียงพอ และจัดทำป้ายสัญลักษณ์ทางเข้า-ออก โครงการให้สามารถมองเห็นได้ชัดเจน	✓ - โครงการไม่มีการติดตั้งป้ายสัญลักษณ์ทางเข้า-ออก แต่โครงการกำหนดช่องสำหรับเข้าและสำหรับช่องออกแยกจากกันอย่างชัดเจน รวมถึงไปถึงการให้มีการเดินรถทางเดียว และมีเจ้าหน้าที่รักษาความปลอดภัยคอยตรวจสอบตลอดเวลา สำหรับไฟฟ้าส่องสว่างนั้นโครงการได้มีการติดตั้งตามความเหมาะสม และเพียงพอ	-	ภาพที่ 2.2-7 ช่องทางเข้า-ออก ภาพที่ 2.2-8 ถนนภายในโครงการ ภาพที่ 2.2-9 ไฟฟ้าส่องสว่างบริเวณทางเข้า-ออก

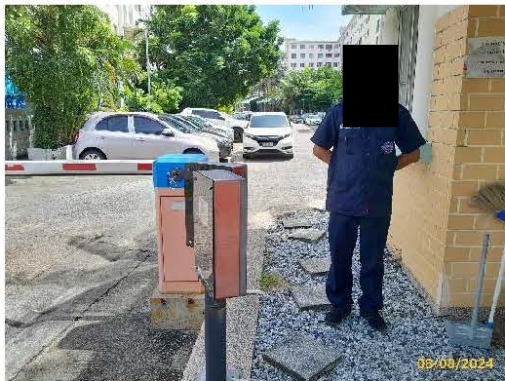
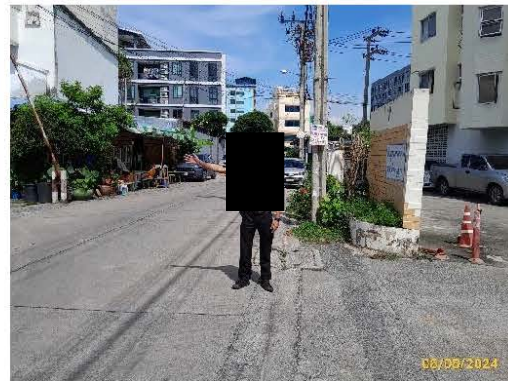
- จัดให้เจ้าหน้าที่รักษาความปลอดภัยประจำบริเวณทางเข้า-ออก เพื่ออำนวยความสะดวก	✓ - โครงการมีเจ้าหน้าที่รักษาความปลอดภัยประจำการบริเวณทางเข้า-ออก ทั้ง 2 ด้าน และในช่วงเวลาเร่งด่วนจะมีการอำนวยความสะดวกเป็นระยะ	-	ภาพที่ 2.2-10 เจ้าหน้าที่รักษาความปลอดภัยบริเวณทางเข้า-ออก ภาพที่ 2.2-11 การอำนวยความสะดวกด้านการจราจร

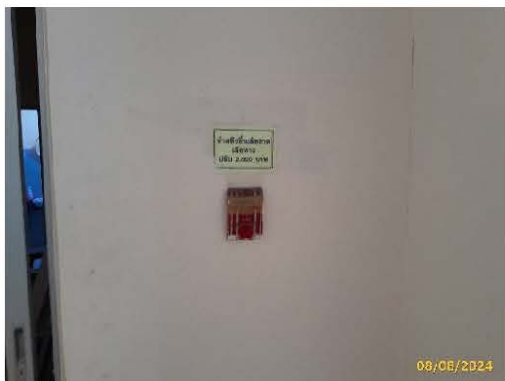
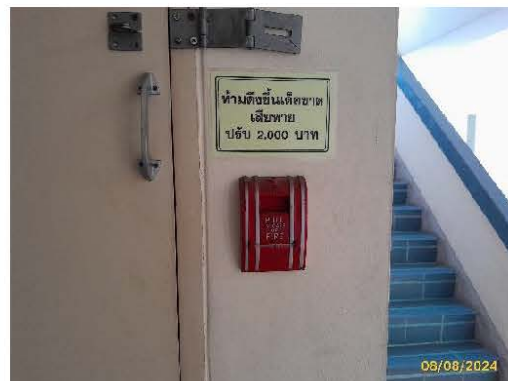
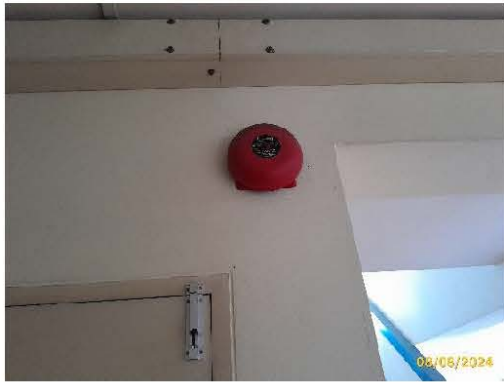
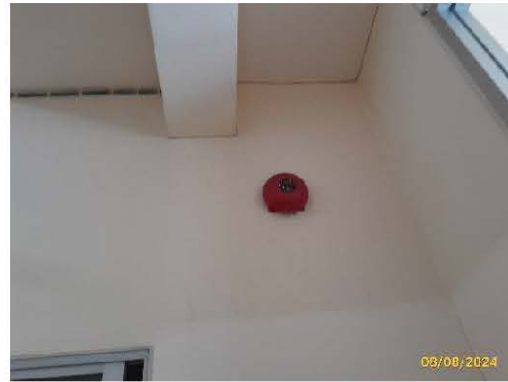
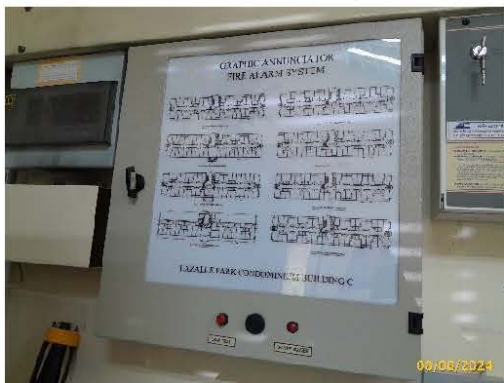
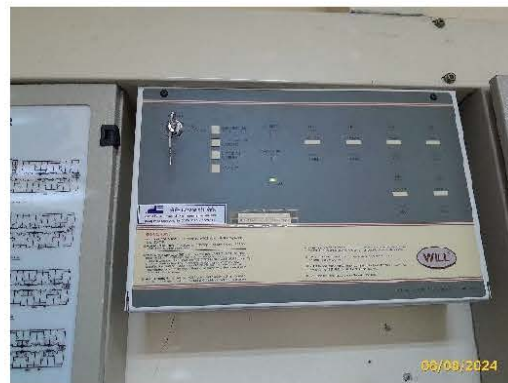
5. การป้องกันอัคคีภัย	- ติดตั้งระบบป้องกันอัคคีภัยที่ได้มาตรฐาน NFPA และกฎกระทรวงมหาดไทย ฉบับที่ 39 (พ.ศ.2537) ซึ่ง 1) ระบบสัญญาณเตือนเพลิงไหม้ 2) ระบบดับเพลิง ประกอบด้วยตู้อุปกรณ์ดับเพลิง ถังดับเพลิงแบบมือถือ หัวรับน้ำดับเพลิงนอกอาคาร และท่อน้ำดับเพลิงระบบท่อแห้ง 3) ระบบหนีไฟ ประกอบด้วยบันไดหนีไฟ ระบบไฟฟ้าส่องสว่างสำรองและป้ายบอกทางหนีไฟ	✓ - กิจกรรมที่มาตรการอ้างถึงเป็นกิจกรรมที่ดำเนินการในระยะก่อสร้าง กล่าวคือ กฎหมาย และมาตรฐาน ที่เกี่ยวข้องกับระบบป้องกันอัคคีภัย ถูกใช้เป็นเกณฑ์ในการออกแบบ และก่อสร้างอาคาร ซึ่งผลการปฏิบัติตามมาตรการของผู้พัฒนาโครงการส่งผลให้ปัจจุบันระบบป้องกันอัคคีภัย และระบบระบายอากาศได้รับการก่อสร้างและติดตั้งได้แตกต่างจากที่ระบุในรายงานการประเมินผลกระทบสิ่งแวดล้อมแต่อย่างใด เป็นเหตุให้โครงการสามารถปฏิบัติตามมาตรการอย่างสมบูรณ์	-	ภาพที่ 2.2-12 ระบบสัญญาณเตือนเพลิงไหม้ ภาพที่ 2.2-13 ระบบดับเพลิง ภาพที่ 2.2-14 ระบบหนีไฟ

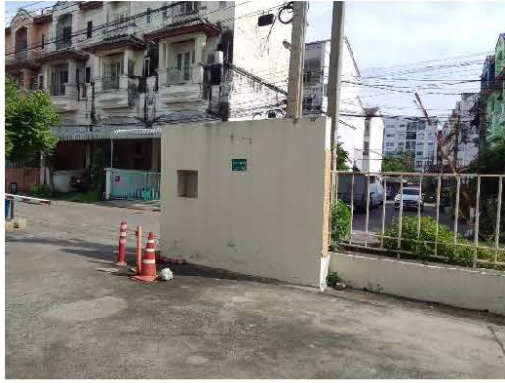
- จัดเตรียมพื้นที่รวมพลกรณีเกิดเหตุเพลิงไหม้ที่เพียงพอ	✓ - ในส่วนของอาคาร C นิติบุคคลอาคารชุดฯ ได้จัดให้มีพื้นที่สำหรับรวมพล 1 แห่ง ตั้งอยู่บริเวณทางทิศใต้ของอาคาร ซึ่งอยู่ประชิดริมถนนสาธารณะ ทำให้สามารถเคลื่อนย้ายคนได้อย่างรวดเร็ว และเพียงพอ	-	ภาพที่ 2.2-15 พื้นที่จุดรวมพล

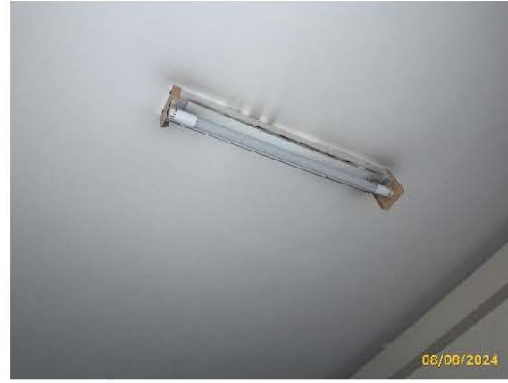
6. การใช้ไฟฟ้าและพลังงาน	- ใช้หลอดประหยัดไฟ	✓ - หลอดไฟฟ้าส่องสว่างภายในอาคาร C ถูกเปลี่ยนมาใช้เป็นหลอดประเภท LED ทั้งหมด ซึ่งที่เป็นหลอดประหยัดไฟที่สุดที่มีจำหน่ายในท้องตลาด	-	ภาพที่ 2.2-16 หลอดไฟประหยัดพลังงาน

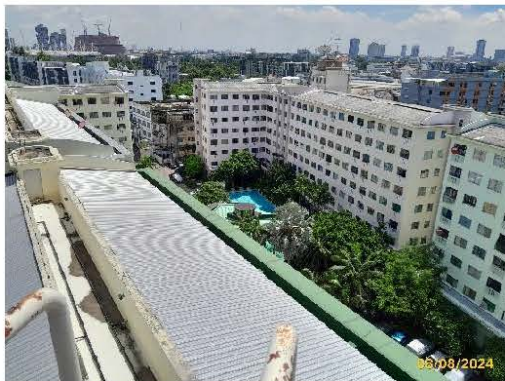
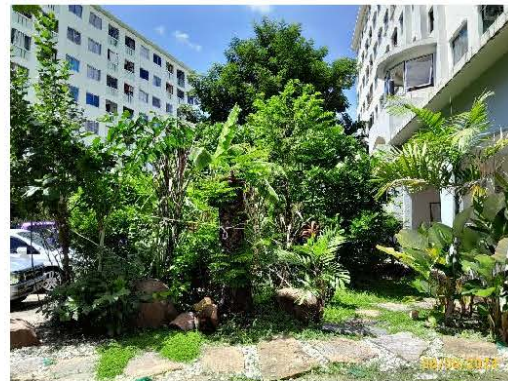
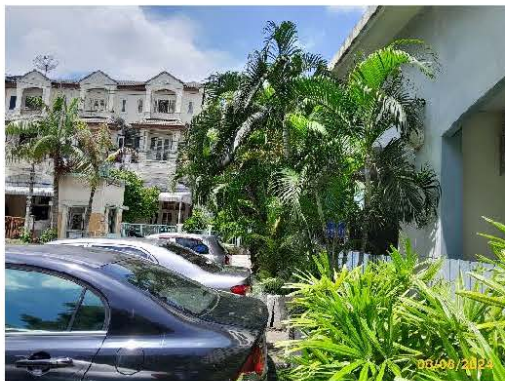
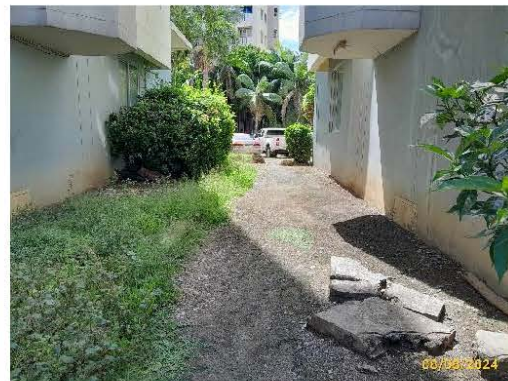
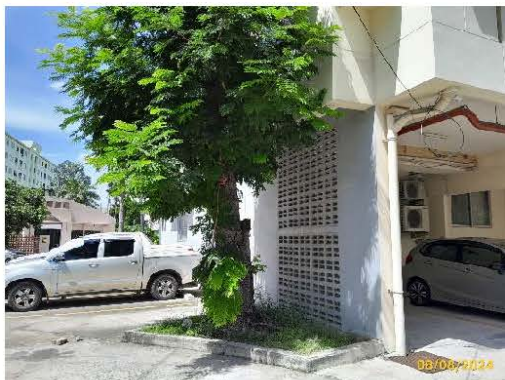
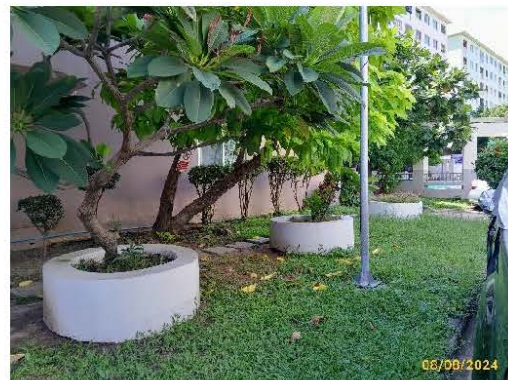
7. สุนทรียภาพ	- จัดให้มีพื้นที่สีเขียวให้มากที่สุด การจัดสภาพภูมิทัศน์ทั้งภายในและภายนอกอาคาร	✓ - ปัจจุบันโครงการได้จัดให้มีพื้นที่สีเขียวทั้งหมด 1 บริเวณ คือ บริเวณชั้นล่าง ซึ่งจากการตรวจสอบผลการปฏิบัติตามมาตรการในเรื่องของพื้นที่สีเขียว พบว่า โครงการจัดให้มีพื้นที่สีเขียวตามที่ระบุไว้ในรายการวิเคราะห์ผลกระทบสิ่งแวดล้อมเป็นส่วนใหญ่ ทั้งนี้ โครงการมอบหมายให้พนักงานทำความสะอาดคอยบำรุงรักษาอยู่เสมอ และในทุกๆ 1 ปี โครงการจะว่าจ้างหน่วยงานภายนอกเข้ามาตัดแต่ง	-	ภาพที่ 2.2-17 พื้นที่สีเขียว ภาพที่ 2.2-18 การดูแลพื้นที่สีเขียว

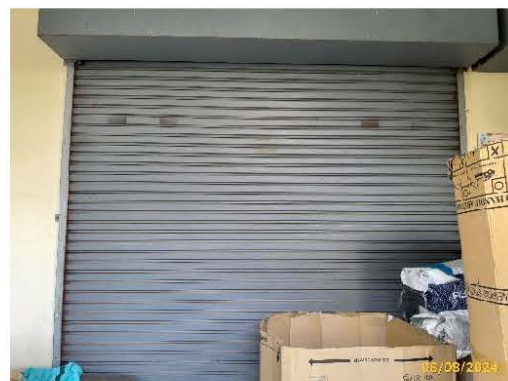
ภาพที่ 2.2-19 ห้องพัสดุฝอยรวม (ยกเลิก)

- จัดให้มีห้องพักรวมมูลฝอยของแต่ละอาคารอยู่ในบริเวณที่รถเข้ามาเก็บขนได้สะดวก และแยกขยะเป็น 3 ประเภท	✗ - ผู้พัฒนาโครงการได้ก่อสร้างห้องพักรวมมูลฝอยรวมแล้วเสร็จเป็นที่เรียบร้อยแล้ว แต่โครงการได้ยุติการใช้งานห้องพักรวมมูลฝอยเนื่องจากด้วยทางสำนักงานเขตปฏิเสธที่จะเข้าพื้นที่โครงการ โครงการจึงต้องสำรองมูลฝอยไว้ในห้องพักรวมมูลฝอยประจำชั้นเป็นระยะเวลา 4 วัน โดยเมื่อถึงกำหนดที่สำนักงานเขตมารับมูลฝอย พนักงานจะเคลื่อนย้ายมูลฝอย (เคลื่อนย้ายทั้งถัง) จากทุกชั้นมายังรั้วโครงการด้านทิศใต้เพื่อรอการเก็บขน ทั้งนี้ขนาดของถังยังคงเพียงพอต่อการสำรอง 4 วัน ประกอบกับการมีระบบระบายอากาศที่ดีเยี่ยม ซึ่งตลอดระยะเวลาที่ผ่านมาโครงการไม่เคยได้รับการร้องเรียนด้านกลิ่น	ตารางที่ 4.2	ภาพที่ 2.2-19 ห้องพักรวมมูลฝอยรวม (ยกเลิก)
