### รายละเอียดโครงการ

ดังนั้น นิติบุคคลอาคารชุดลาซาล พาร์ค คอนโดมิเนียม อาคาร ซี ซึ่งได้ตระหนักถึงความสำคัญของการปฏิบัติตามมาตรการด้านสิ่งแวดล้อมที่ระบุไว้ในรายงานการวิเคราะห์ผลกระทบสิ่งแวดล้อมของโครงการ และเพื่อให้การดำเนินการตามมาตรการมีประสิทธิภาพ จึงมอบหมายให้ บริษัท ศูนย์วิเคราะห์น้ำ จำกัด เป็นผู้ดำเนินการจัดทำรายการปฏิบัติตามมาตรการป้องกันและแก้ไขผลกระทบสิ่งแวดล้อมและมาตรการติดตามตรวจสอบผลกระทบสิ่งแวดล้อมโครงการลาซาล พาร์ค คอนโดมิเนียม (ระยะดำเนินการ และเฉพาะที่อยู่ในอำนาจหน้าที่ของนิติบุคคลอาคารชุดลาซาล พาร์ค คอนโดมิเนียม อาคาร ซี) ระหว่างเดือนมกราคม ถึง มิถุนายน 2567 เพื่อเสนอต่อ สผ. และหน่วยงานที่เกี่ยวข้องเพื่อพิจารณาทุก 6 เดือน

- 1.2.1 ชื่อโครงการ : โครงการลาซาล พาร์ค คอนโดมิเนียม (เฉพาะอาคาร C)
- 1.2.2 สถานที่ตั้งโครงการ : เลขที่ 10 ซอยลาซาล 10 ถนนสุขุมวิท 105 แขวงบางนาใต้ เขตบางนา กรุงเทพมหานคร 10260 (ภาพที่ 1.2-1)

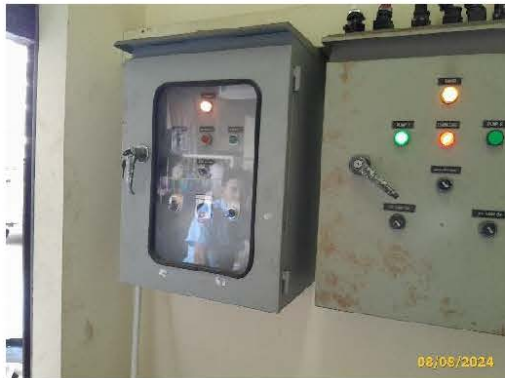
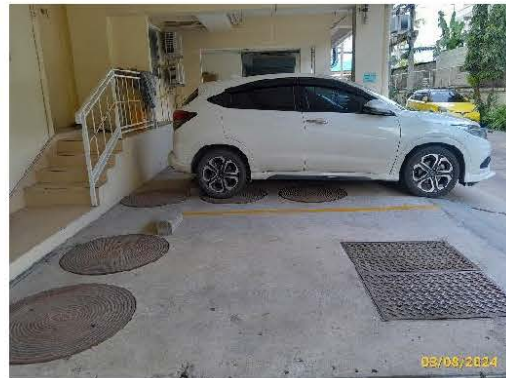
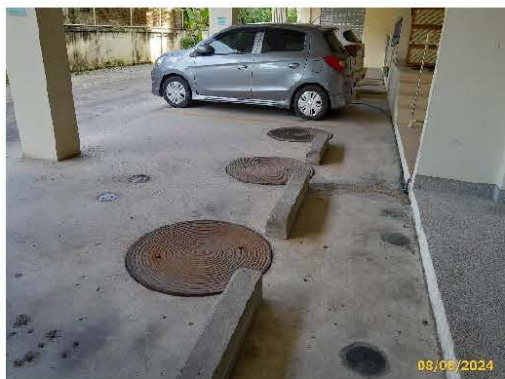
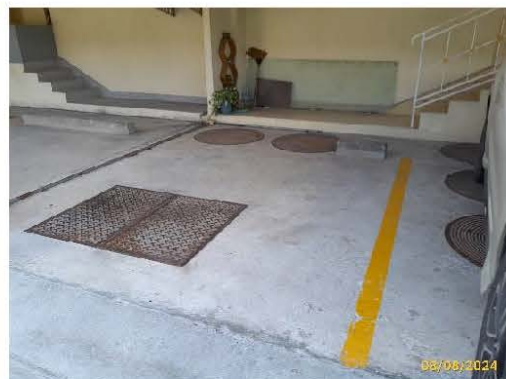
ภาพที่ 1.3.2-1 ที่ตั้งระบบบำบัดน้ำเสียอาคาร C

ตามมาตรการป้องกันและแก้ไขผลกระทบสิ่งแวดล้อม โครงการลาธนา พาร์คว์ คอนโดมิเนียม (ระยะดำเนินการ) กำหนดให้โครงการติดตั้งและใช้ระบบบำบัดน้ำเสียประกอบด้วย ถังดักไขมัน ระบบบำบัดแบบบ่อเกรอะ-บ่อกรองไร้อากาศ (Septic-anaerobic filter) และระบบ Fixed film aeration สำหรับแต่ละอาคาร ซึ่งจากการสำรวจเบื้องต้นในขอบเขตของอาคาร C พบว่าระบบบำบัดน้ำเสียดังกล่าวได้รับการจัดสร้างเป็นที่เรียบร้อยแล้ว โดยปัจจุบันมีน้ำเข้าระบบเฉลี่ย 26 ลบ.ม./วัน ทั้งนี้โครงการมีเจ้าหน้าที่คอยตรวจสอบเบื้องต้นเป็นประจำทุกวัน

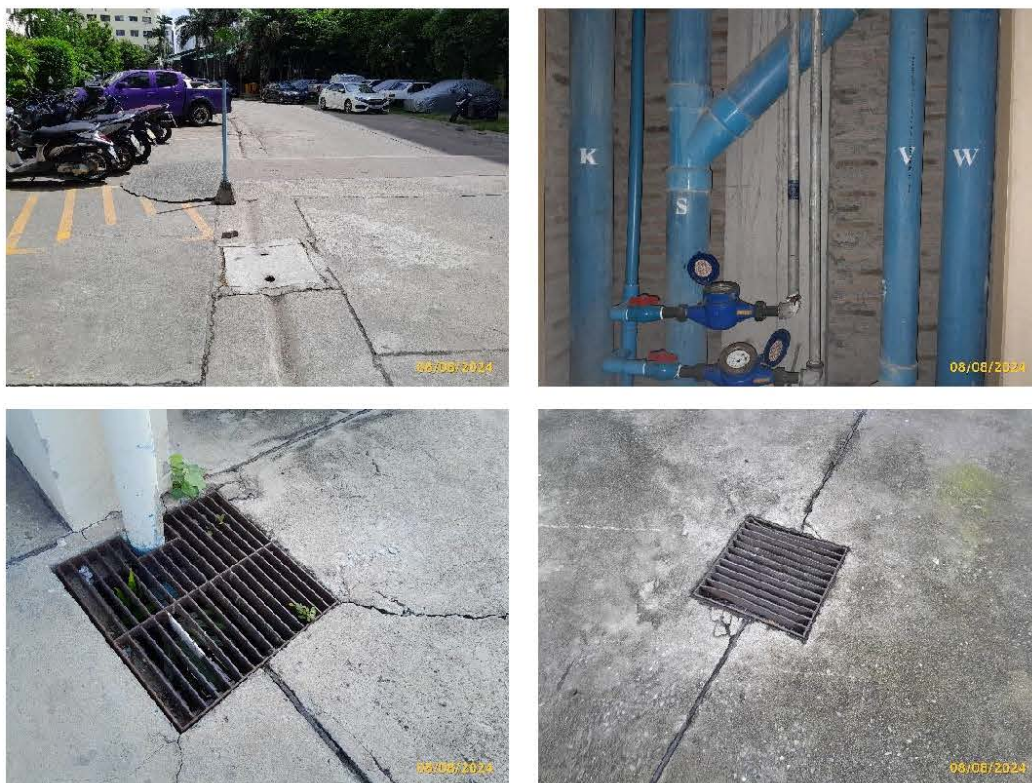
ภาพที่ 1.3.3-1 ที่ตั้งระบบระบายน้ำ

ตามมาตรการป้องกันและแก้ไขผลกระทบสิ่งแวดล้อม โครงการลาซาล พาร์ค คอนโดมิเนียม (ระยะดำเนินการ) กำหนดให้โครงการต้องมีระบบระบาย และหน่วยงานประกอบไปด้วยรางระบายน้ำ บ่อพักน้ำ บ่อเก็บน้ำฝนขนาด 420 ลบ.ม. และบ่อสูบน้ำ ซึ่งจากการสำรวจเบื้องต้นในขอบเขตของอาคาร C พบว่าระบบระบายน้ำส่วนใหญ่ได้รับการจัดสร้าง เว้นแต่บ่อเก็บน้ำฝนขนาด 420 ลบ.ม. และบ่อสูบน้ำ ที่ไม่ปรากฏมาตั้งแต่แรกเริ่มโครงการ สำหรับการระบายน้ำปัจจุบัน โครงการมีระบบรวบรวมน้ำเสียภายในอาคารโดยมีท่อรวบรวมน้ำเสียที่เกิดขึ้นจากกิจกรรมการใช้น้ำต่างๆ ได้แก่ ท่อรวบรวมน้ำเสียที่ผ่านการชำระโถส้วม (S) ท่อรวบรวมน้ำเสียจากห้องน้ำ และอ่างล้างหน้า (W) ท่อรวบรวมน้ำเสียจากส่วนห้องครัว (K) เพื่อนำน้ำเข้าสู่ระบบบำบัดน้ำเสีย และระบบรวบรวมน้ำเสียภายนอกอาคาร คือ น้ำเสียที่ผ่านการบำบัดจากระบบบำบัดน้ำเสียจะระบายจากระบบบำบัดน้ำเสียก่อนระบายออกสู่ท่อระบายน้ำสาธารณะภายนอกโครงการ ในส่วนของการระบายน้ำฝนของแต่ละอาคารประกอบด้วย หัวรับน้ำฝนจากชั้นดาดฟ้า (RD) ซึ่งจะรองรับน้ำฝนลงสู่ท่อรวบรวมน้ำฝนแนวตั้งของอาคาร ไหลลงสู่บ่อพัก (Manhole) ภายนอกอาคารเพื่อรวบรวมน้ำฝนโดยอาศัยระบบ Gravity จากนั้นน้ำจากระบบท่อระบายน้ำจะไหลออกนอกโครงการ

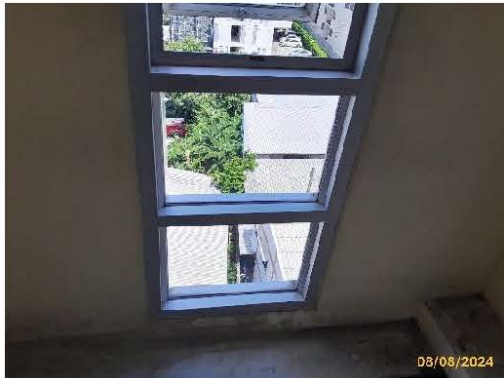
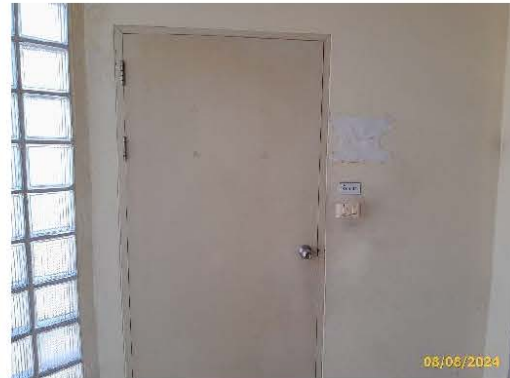
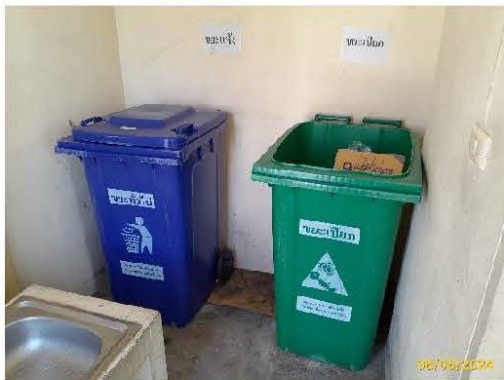
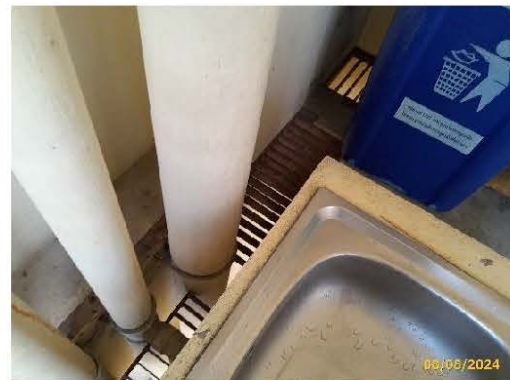
ห้องพักมูลฝอยประจำชั้น

ตามมาตรการป้องกันและแก้ไขผลกระทบสิ่งแวดล้อม โครงการลาซาล พาร์ค คอนโดมิเนียม (ระยะดำเนินการ) กำหนดให้โครงการต้องมีการจัดการขยะมูลฝอยใน 2 ลักษณะ คือ การจัดให้มีห้องพักมูลฝอยประจำชั้น และการจัดให้มีห้องพักมูลฝอยรวม โดยทั้ง 2 ลักษณะจะต้องมีภาชนะรองรับมูลฝอยอยู่ 3 ประเภท ได้แก่ คือ ขยะที่ย่อยสลายได้ ขยะที่นำกลับมาใช้ใหม่ได้ และขยะอันตราย ซึ่งปัจจุบันโครงการจัดให้แต่ละชั้นพักอาศัย ชั้นที่ 1-8 มีห้องพักขยะประจำชั้นอยู่ใกล้กับโถงลิฟต์โดยภายในห้องพักมูลฝอยประจำชั้น มีถังรองรับขยะมูลฝอย จำนวน 2 ถัง

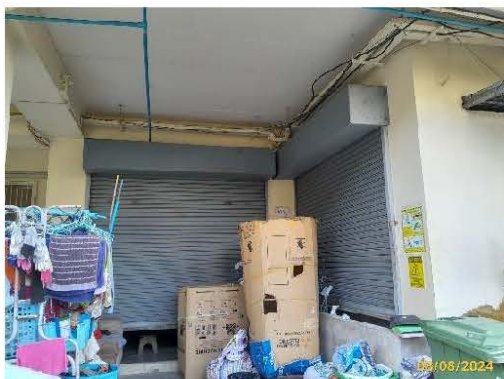
(ถังขยะเปียก และถังขยะแห้ง) สำหรับการรวบรวมมูลฝอยนั้นจะดำเนินการทุกๆ 4 วัน โดยเคลื่อนย้ายแบบทั้งถัง แล้วนำมาไว้บริเวณถนนของโครงการด้านทิศใต้ เพื่อรอให้สำนักงานเขตนำไปกำจัด ทั้งนี้วิธีดังกล่าวอาจผิดแปลกจากที่ มาตรการได้กำหนดไว้ แต่กิจกรรมดังกล่าวเป็นผลกระทบเนื่องจากรถเก็บขนของสำนักงานเขตปทุมธานีที่จะเข้าพื้นที่โครงการ และด้วยเหตุดังกล่าวทำให้โครงการได้ยุติการใช้งานห้องพักมูลฝอยรวม

ห้องพักมูลฝอยรวม (ยกเลิกการใช้งาน)
