ภาพถ่ายผลการปฏิบัติตามมาตรการป้องกันและแก้ไขผลกระทบสิ่งแวดล้อม และมาตรการติดตามตรวจสอบคุณภาพสิ่งแวดล้อม
โครงการ เดอะ โกลด์ สยามวิท 71 (ระยะดำเนินการ)
ประจำเดือน มกราคม-มิถุนายน 2567

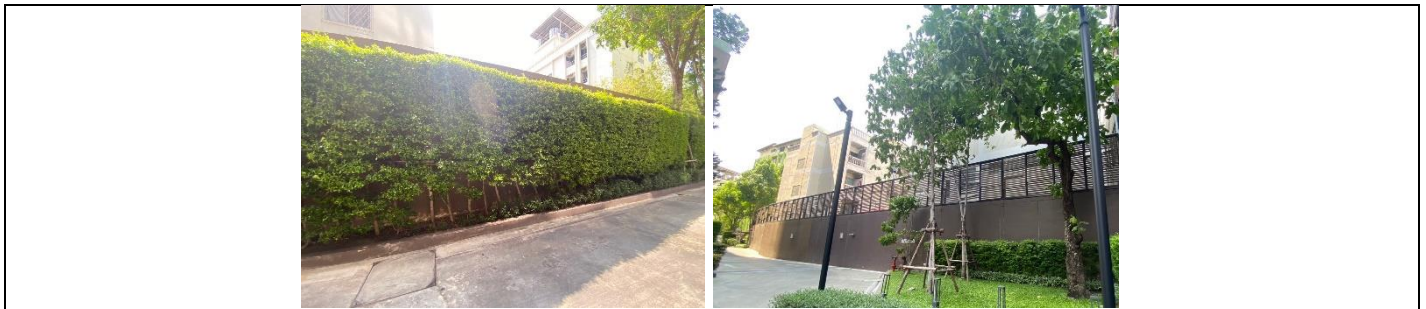
รูปที่ ผ7.1 รั้วโดยรอบพื้นที่โครงการ

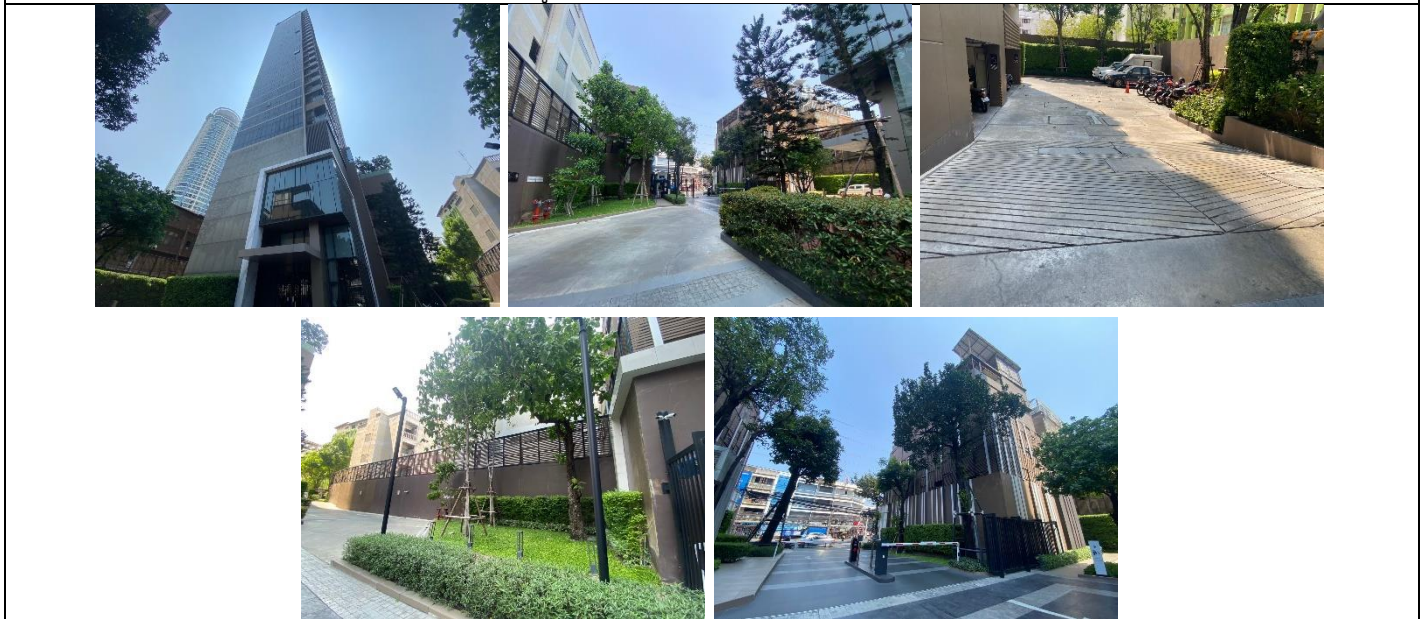
รูปที่ ผ7.2 พื้นที่โครงการโดยรอบ

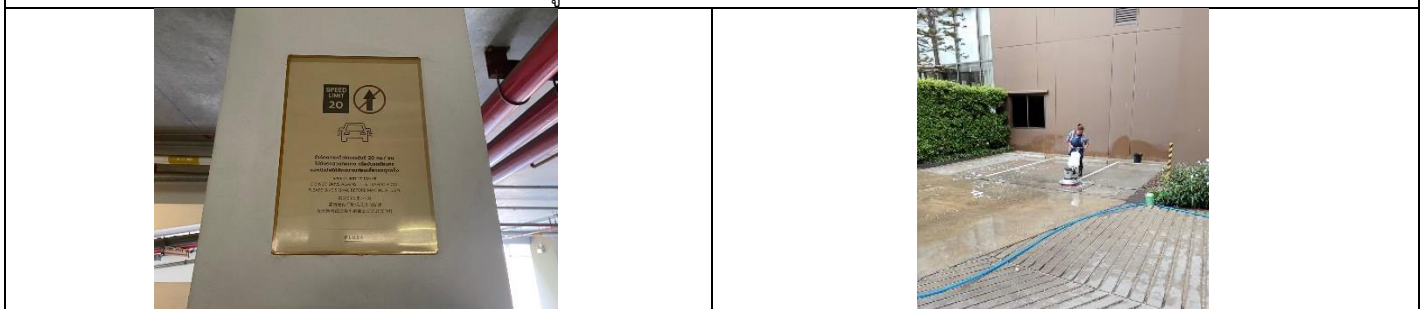
รูปที่ ผ7.3 ป้ายจำกัดความเร็ว

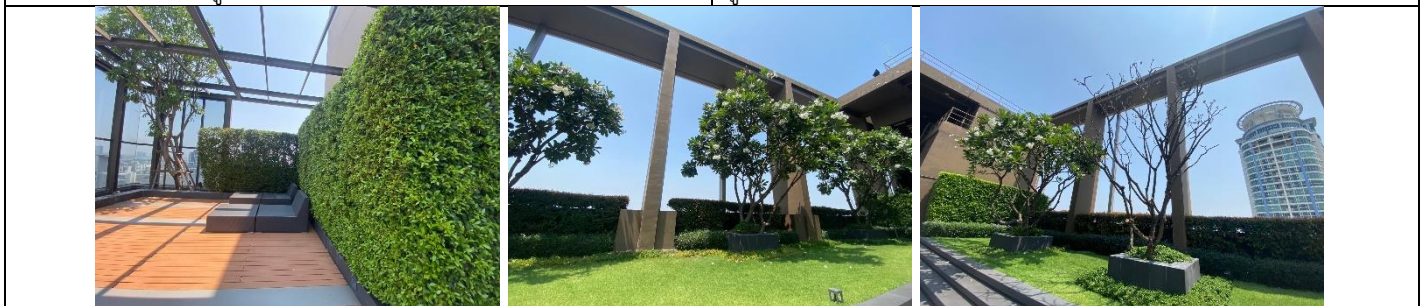
รูปที่ ผ7.5 พื้นที่สีเขียวภายในโครงการ

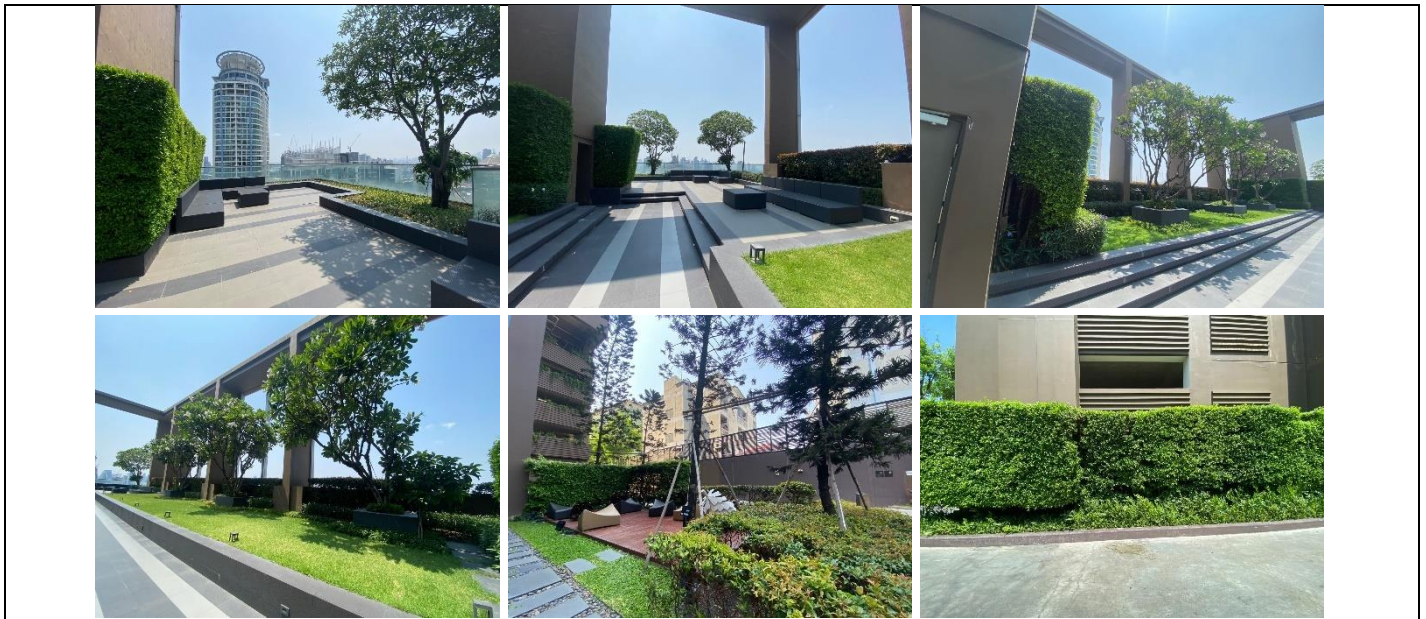
รูปที่ ๗7.5 พื้นที่สีเขียวภายในโครงการ (ต่อ)

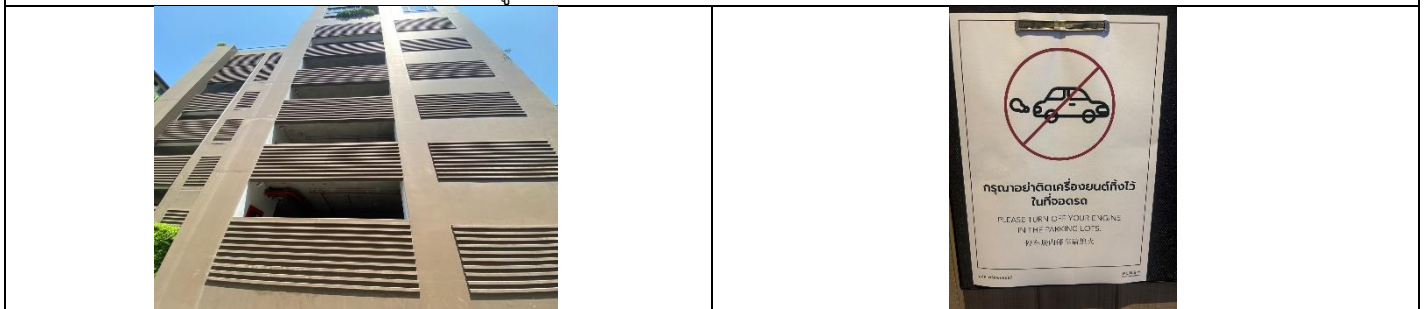
รูปที่ ๗7.6 ช่องระบายอากาศบริเวณที่จอดรถ

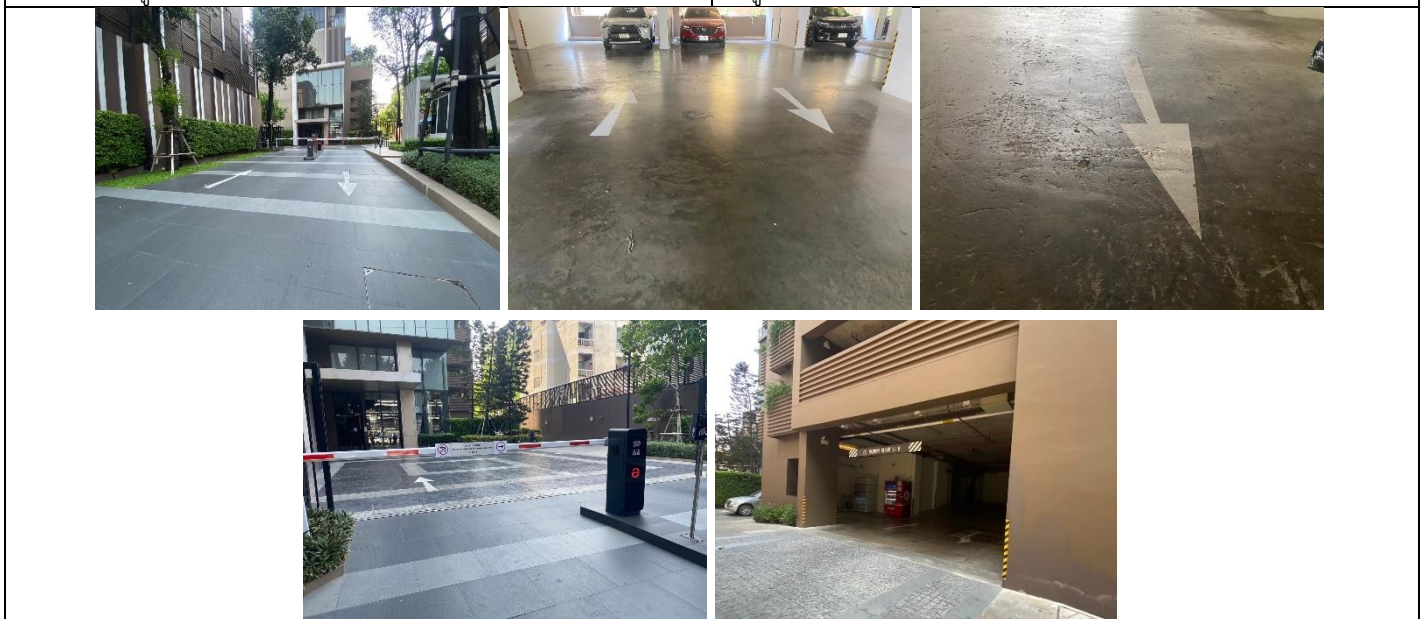
รูปที่ ๗7.8 ป้ายและสัญลักษณ์การจราจร

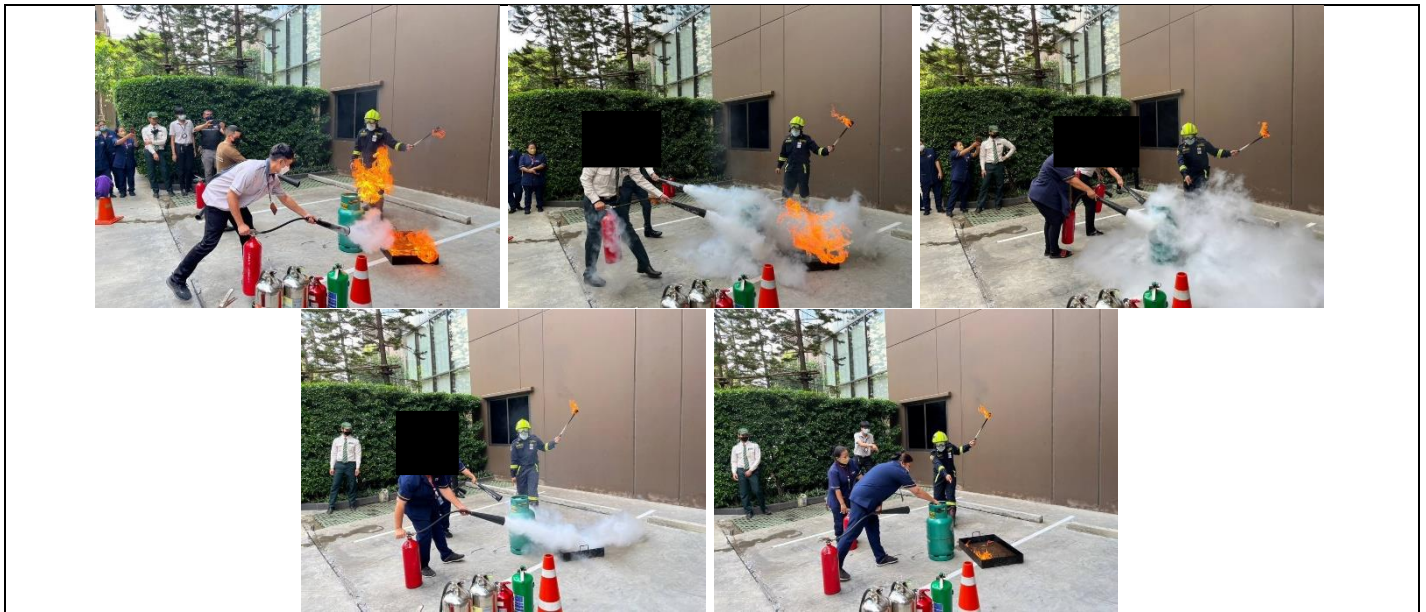
รูปที่ ผ7.63 ซ้อมการอพยพคนกรณีเพลิงไหม้ เมื่อเดือนพฤศจิกายน 2566

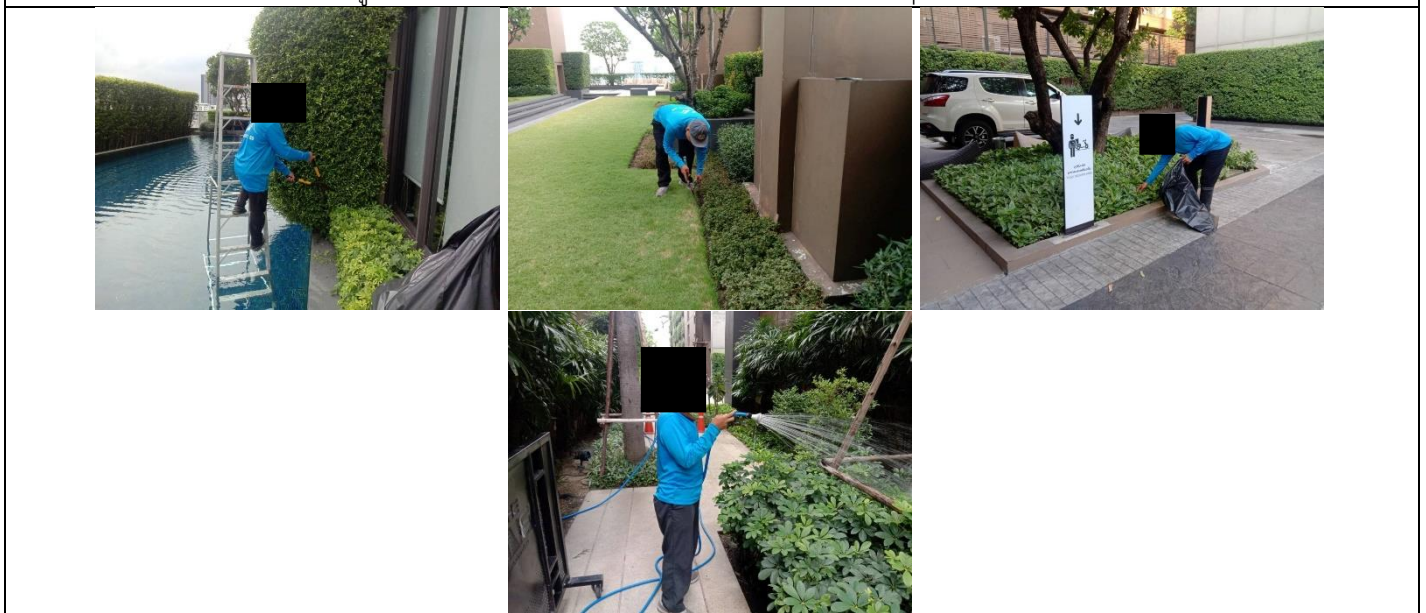
รูปที่ ผ7.64 พนักงานคอยดูแลสภาพพื้นที่สีเขียวของโครงการ

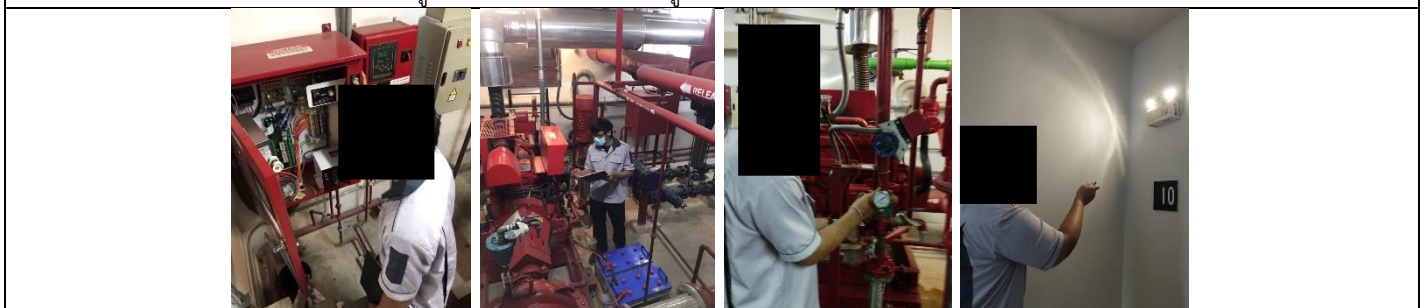
รูปที่ ผ7.65 เจ้าหน้าที่ตรวจสอบอุปกรณ์ป้องกัน และเตือนอัคคีภัย
