ภาพถ่ายผลการปฏิบัติตามมาตรการป้องกันและแก้ไขผลกระทบสิ่งแวดล้อม และมาตรการติดตามตรวจสอบคุณภาพสิ่งแวดล้อม  
โครงการ โนเบิล รีเฟล็กซ์ (ส่วนขยาย) (ระยะดำเนินการ)  
ประจำเดือน มกราคม-มิถุนายน 2567

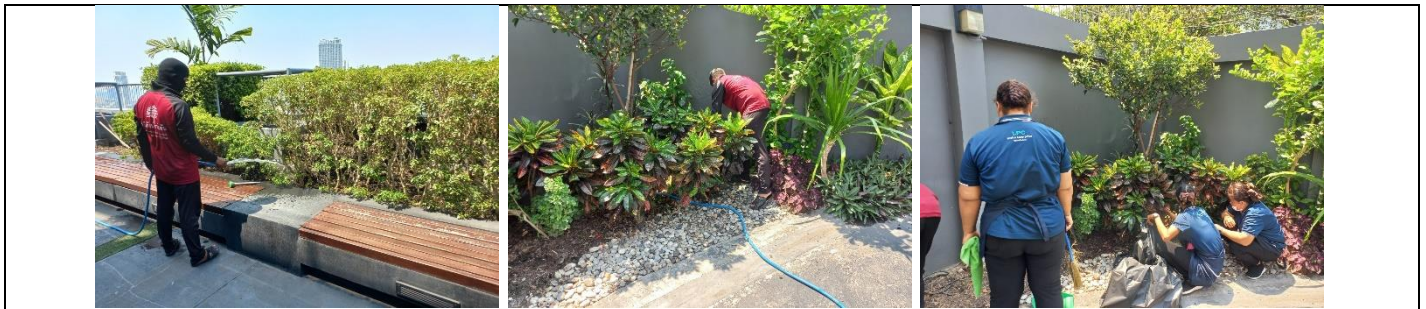
รูปที่ ๗7.1 พนักงานคอยดูแลต้นไม้ และสวนหย่อม ภายในพื้นที่โครงการ

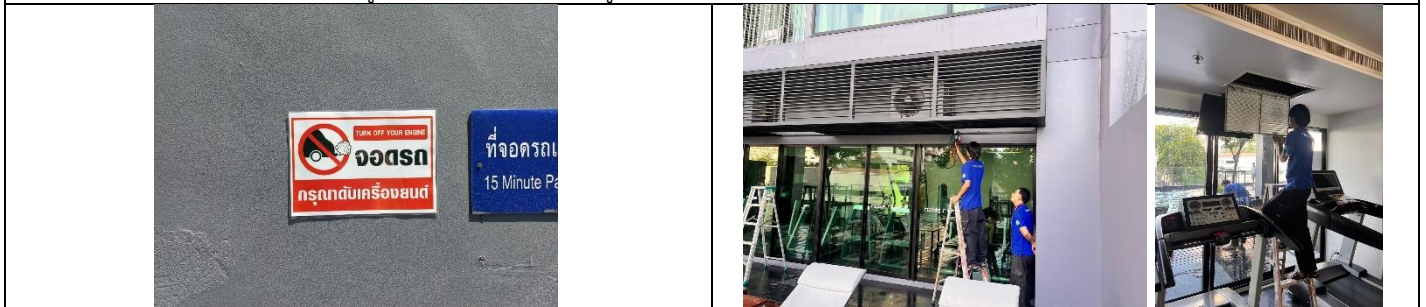
รูปที่ ๗7.2 ป้าย “กรุณาดับเครื่องยนต์” ไว้บริเวณลานจอดรถยนต์

รูปที่ ๗7.3 การทำความสะอาดเครื่องปรับอากาศ

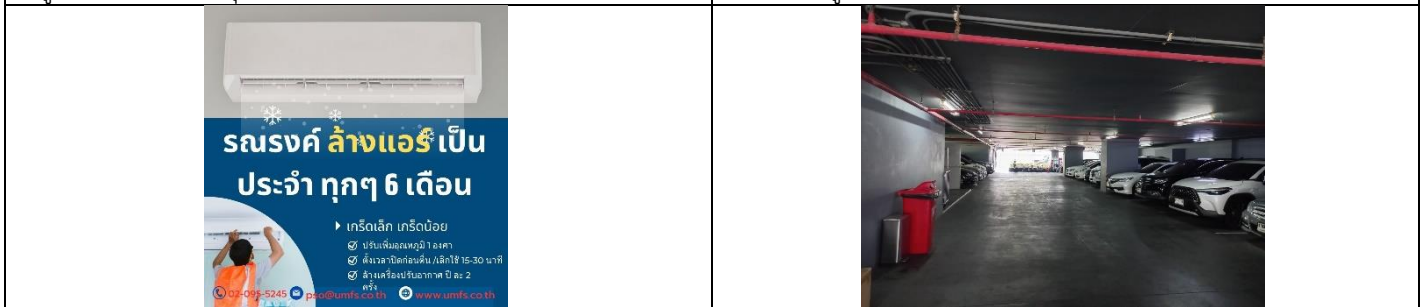
รูปที่ ๗7.4 ป้ายประชาสัมพันธ์ให้ผู้พักอาศัยทำความสะอาดเครื่องปรับอากาศทุก ๆ 6 เดือน/ครั้ง

รูปที่ ๗7.5 บริเวณช่องเปิดโล่งชั้นลานจอดรถยนต์

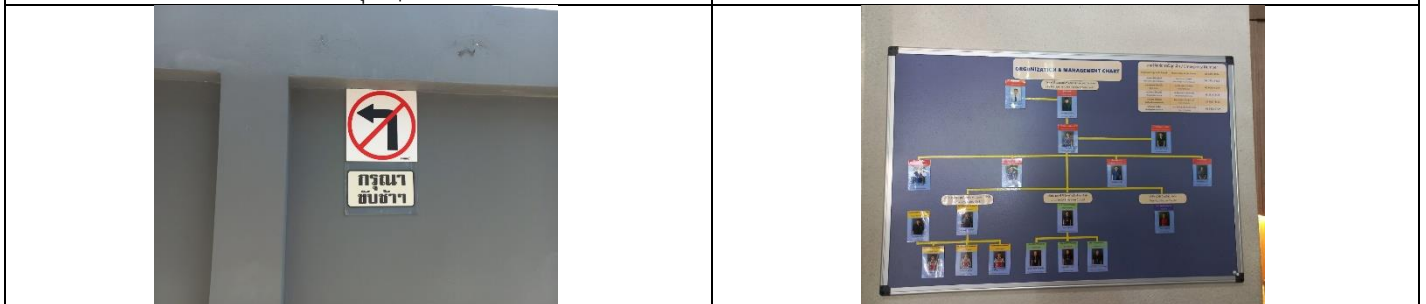
รูปที่ ๗7.6 ป้าย “กรุณาขับซ้าย”

รูปที่ ๗7.7 แผนภูมิองค์กร

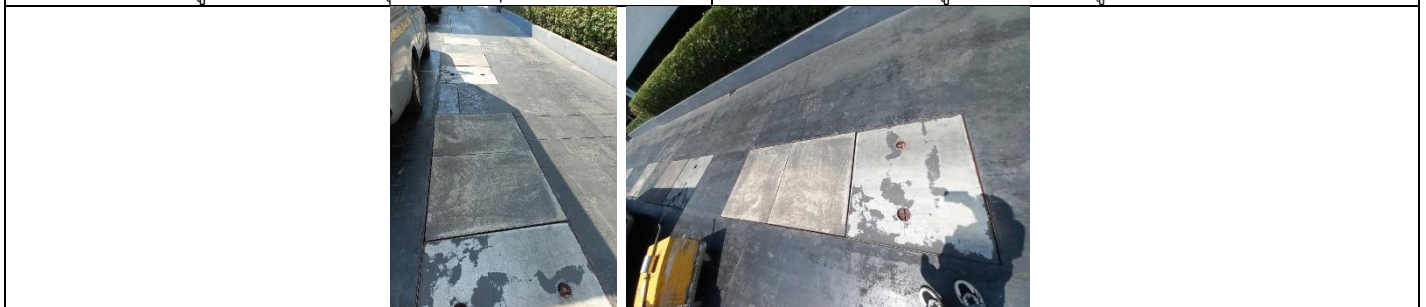
รูปที่ ๗7.8 ระบบบำบัดน้ำเสียภายในโครงการ

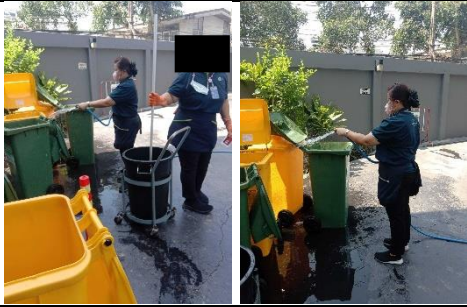
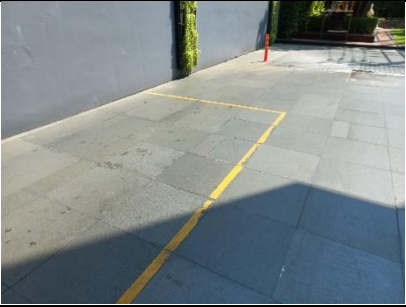
<p>รูปที่ ฎ7.18 พนักงานทำความสะอาดที่พัคขยะรวม</p>	<p>รูปที่ ฎ7.19 พื้นที่แสดงจุดรถเก้บขนขยะ บริเวณหน้าห้องพัคขยะ</p>

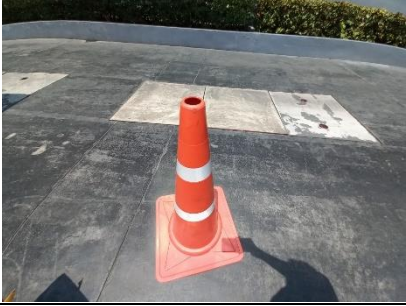
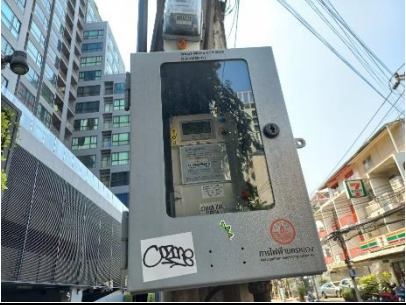
<p>รูปที่ ฎ7.20 กรวยจราจร บริเวณห้องพัคขยะ สำหรับใช้กันพื้นที่ในการทำงานของเจ้าหน้าที่</p>	<p>รูปที่ ฎ7.21 มิเตอร์ไฟฟ้า</p>

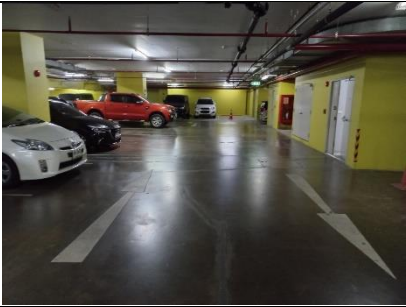
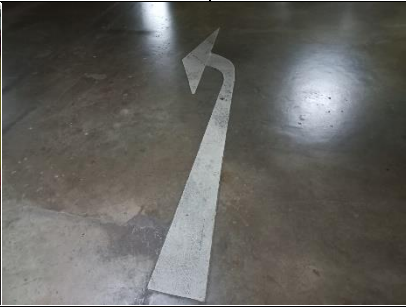
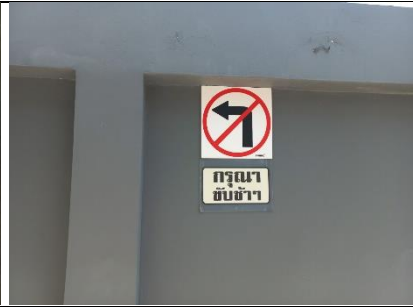
<p>รูปที่ ฎ7.22 เครื่องหมายจราจรที่ถนน และที่ลานจอดรถ</p>

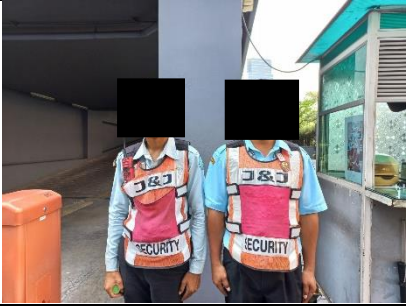
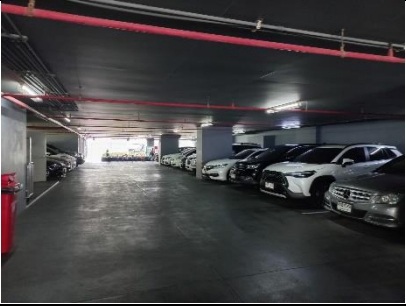
<p>รูปที่ ฎ7.23 เจ้าหน้าที่รักษาความปลอดภัย</p>	<p>รูปที่ ฎ7.24 ที่จอดรถของโครงการ</p>

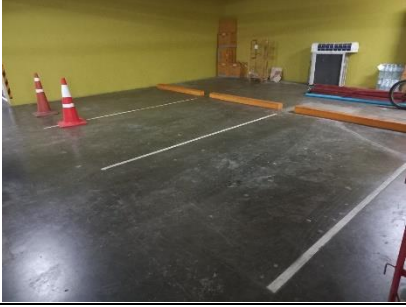
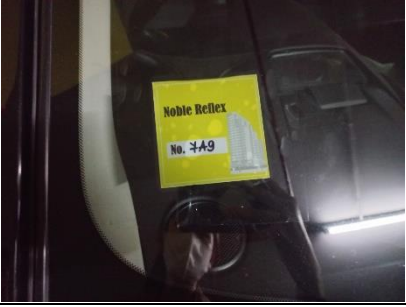
<p>รูปที่ ฎ7.25 การแบ่งเส้นช่องจราจร</p>	<p>รูปที่ ฎ7.26 สติ๊กเกอร์ติดรถผู้พักอาศัยของโครงการ</p>

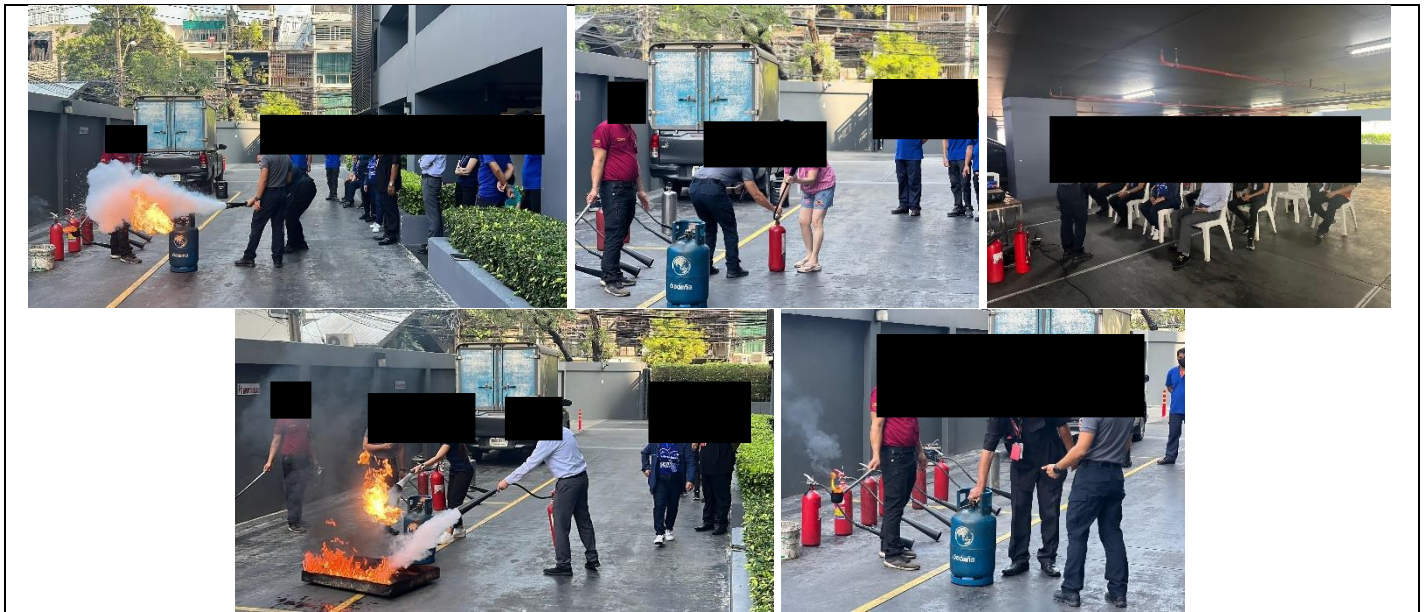
รูปที่ ๗7.48 การจัดอบรมฝึกซ้อมการอพยพหนีไฟ และการดับเพลิง เมื่อเดือนธันวาคม 2566

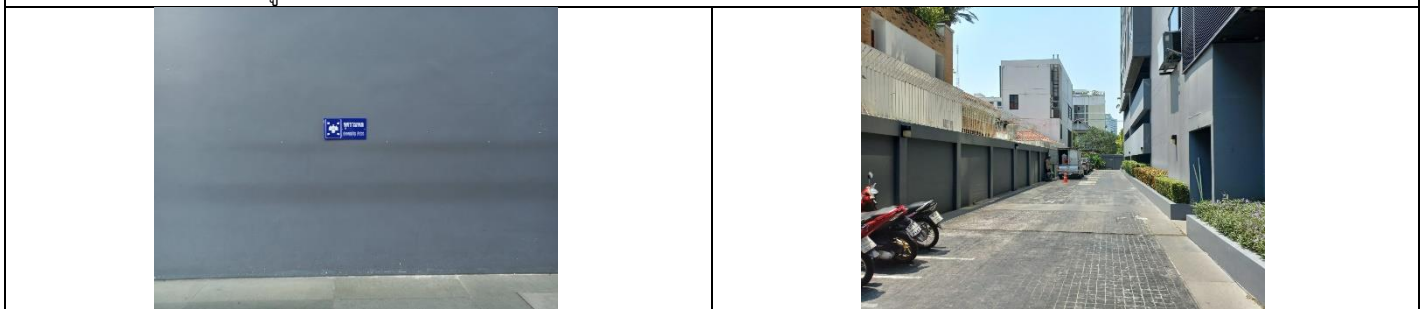
รูปที่ ๗7.49 จุดรวมพล

รูปที่ ๗7.50 ร้วของโครงการ

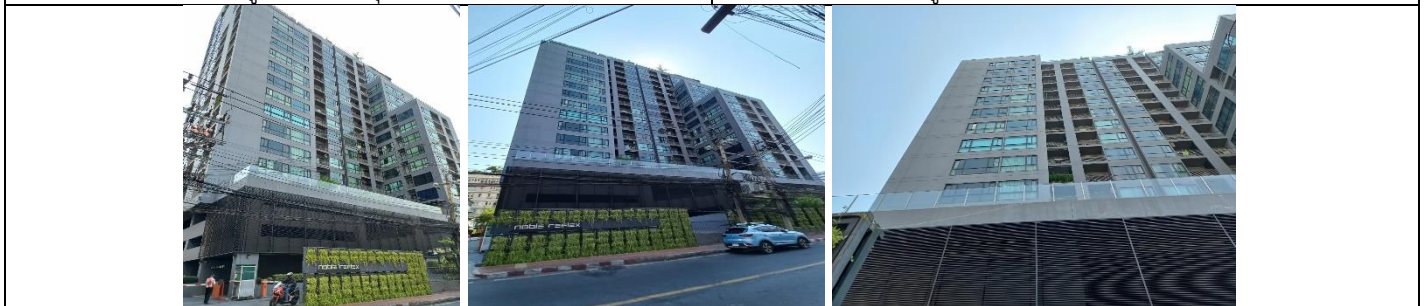
รูปที่ ๗7.51 อาคารของโครงการ
