บทที่ 2

ผลการปฏิบัติตามมาตรการป้องกันและแก้ไขผลกระทบสิ่งแวดล้อม

ตารางที่ 2-1 สรุปผลการปฏิบัติตามมาตรการป้องกันและแก้ไขผลกระทบสิ่งแวดล้อม

โครงการโรงแรมเซ็นทาราแกรนด์มีراجิซริสอร์ท พัทยา ระหว่างเดือนมกราคม-มิถุนายน พ.ศ. 2567

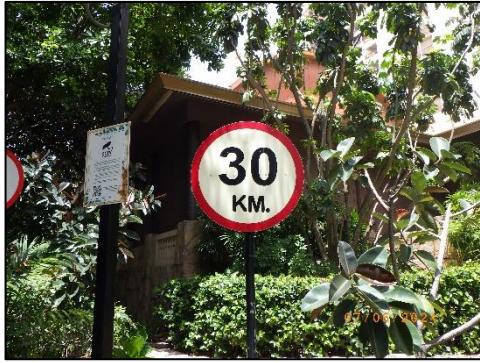
| องค์ประกอบทางสิ่งแวดล้อม | มาตรการป้องกันและแก้ไขผลกระทบสิ่งแวดล้อม | ผลการปฏิบัติตามมาตรการฯ | ปัญหา อุปสรรคที่ไม่สามารถปฏิบัติตามมาตรการและแนวทางการแก้ไข | หมายเหตุ |
|---|--|--|---|---|
| 1. คุณภาพอากาศและเสียง | - จำกัดความเร็วของรถที่เข้า-ออกโครงการ ให้มีความเร็วไม่เกิน 30 กิโลเมตรต่อชั่วโมง | - มีการติดป้ายจำกัดความเร็วของรถเข้า-ออกที่ 30 กิโลเมตรต่อชั่วโมง บริเวณทางเข้า-ออก และลานจอดรถ | - | รูปที่ 2-1 |

รูปที่ 2-1 ป้ายจำกัดความเร็ว
ไม่เกิน 30 กิโลเมตรต่อชั่วโมง

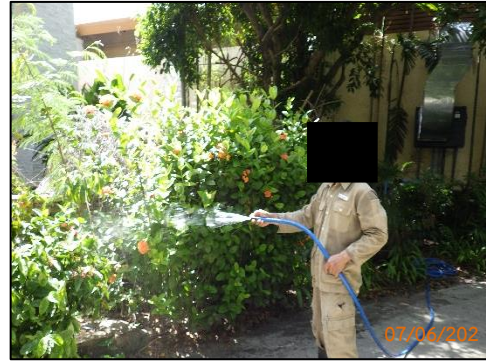
| องค์ประกอบทางสิ่งแวดล้อม | มาตรการป้องกันและแก้ไขผลกระทบสิ่งแวดล้อม | ผลการปฏิบัติตามมาตรการฯ | ปัญหา อุปสรรคที่ไม่สามารถปฏิบัติตามมาตรการและแนวทางการแก้ไข | หมายเหตุ |
|---|--|--|---|---|
| | - ดูแลรักษาด้านไม้ และพื้นที่สีเขียวภายในโครงการให้มีสภาพดีอยู่เสมอ | - มีเจ้าหน้าที่ดูแลรักษาด้านไม้ และพื้นที่สีเขียวภายในโรงแรมเป็นประจำทุกวัน | - | รูปที่ 2-2 รูปที่ 2-3 |

รูปที่ 2-2 การดูแลรักษาต้นไม้ และพื้นที่สีเขียว

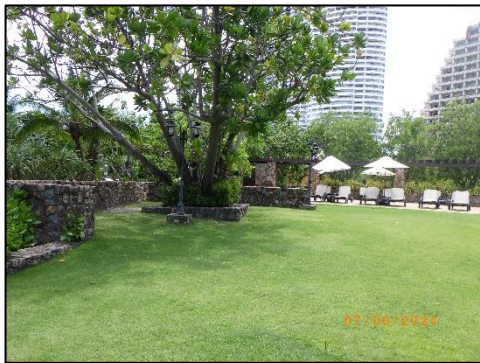
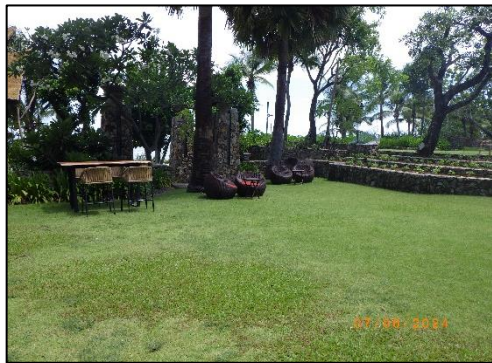
รูปที่ 2-3 พื้นที่สีเขียว

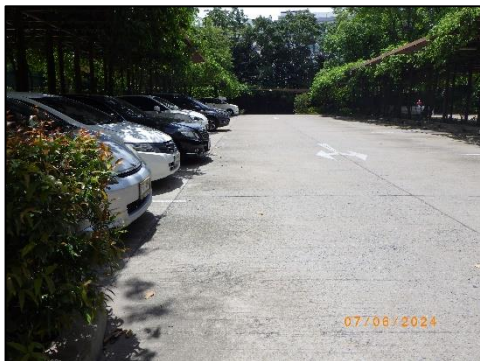
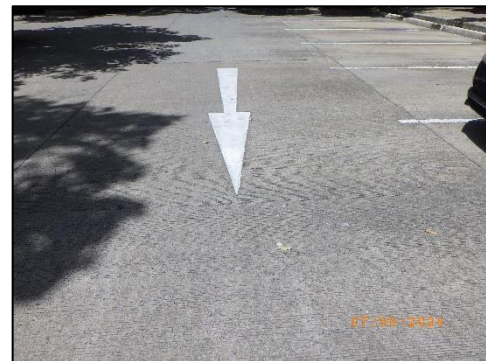
| องค์ประกอบทางสิ่งแวดล้อม | มาตรการป้องกันและแก้ไขผลกระทบสิ่งแวดล้อม | ผลการปฏิบัติตามมาตรการฯ | ปัญหา อุปสรรคที่ไม่สามารถปฏิบัติตามมาตรการและแนวทางการแก้ไข | หมายเหตุ |
|---|--|--|---|---|
| | - ดูแลรักษาดถนน และที่จอดรถภายในโครงการให้อยู่ในสภาพดีอยู่เสมอ | - มีเจ้าหน้าที่ดูแลรักษาความสะอาดบริเวณถนน และลานจอดรถเป็นประจำทุกวัน | - | รูปที่ 2-4 |

รูปที่ 2-4 สภาพถนนและลานจอดรถ

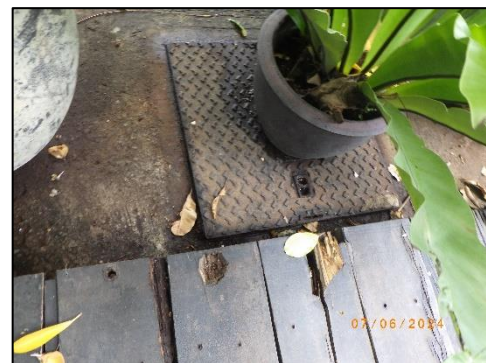
| องค์ประกอบทางสิ่งแวดล้อม | มาตรการป้องกันและแก้ไขผลกระทบสิ่งแวดล้อม | ผลการปฏิบัติตามมาตรการฯ | ปัญหา อุปสรรคที่ไม่สามารถปฏิบัติตามมาตรการและแนวทางการแก้ไข | หมายเหตุ |
|---|--|--|---|---|
| | - โครงการควบคุมมิให้มีการระบายน้ำเสียใดๆ ที่มีคุณภาพไม่ได้ตามมาตรฐานออกสู่ภายนอกพื้นที่โครงการ | - ระบบระบายน้ำเสียภายในโรงแรมเป็นระบบปิด โดยน้ำเสียทั้งหมดจะถูกรวบรวมเข้าสู่ถังบำบัดน้ำเสียสำเร็จรูป ก่อนระบายเข้าสู่ระบบระบายน้ำเสียของเมืองพัทยา เพื่อทำการบำบัดให้มีคุณภาพเป็นไปตามมาตรฐานฯ ต่อไป | - | รูปที่ 2-5 รูปที่ 2-6 รูปที่ 2-7 ภาคผนวก ค |

รูปที่ 2-6 บ่อพักน้ำเสีย

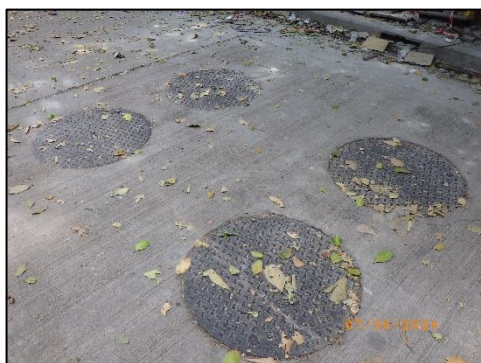
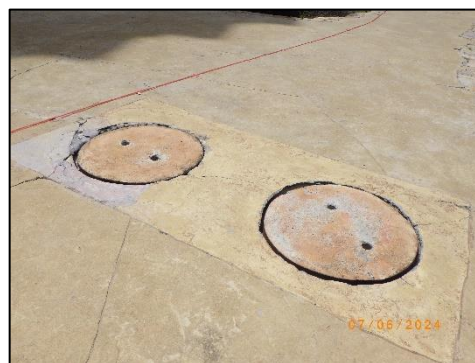
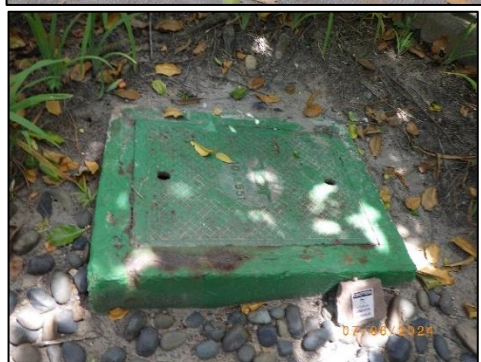
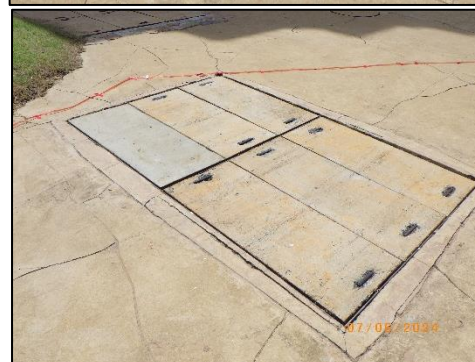
รูปที่ 2-7 บ่อบำบัดน้ำเสียเบื้องต้นบริเวณต่างๆ ของโรงแรม

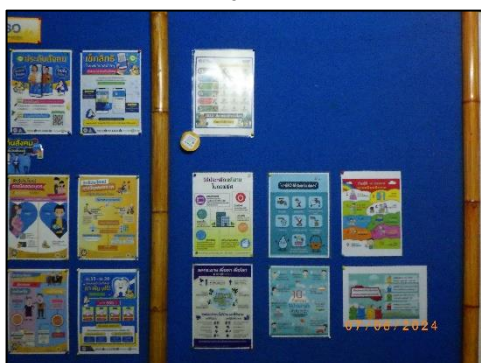
| องค์ประกอบทางสิ่งแวดล้อม | มาตรการป้องกันและแก้ไขผลกระทบสิ่งแวดล้อม | ผลการปฏิบัติตามมาตรการฯ | ปัญหา อุปสรรคที่ไม่สามารถปฏิบัติตามมาตรการและแนวทางการแก้ไข | หมายเหตุ |
|---|--|--|---|---|
| 3. น้ำใช้ | - รมรณรงค์ให้พนักงานโครงการ และผู้มาพักในโครงการร่วมมือกันประหยัดน้ำ อาทิ การติดป้ายเตือนในบริเวณห้องน้ำ-ห้องส้วม หรือการติดป้ายคำขวัญตามบอร์ดประชาสัมพันธ์ต่างๆ | - มีการติดป้ายคำขวัญบริเวณก๊อกน้ำ และจัดบอร์ดประชาสัมพันธ์เกี่ยวกับการประหยัดน้ำในบริเวณส่วนสำนักงานของโรงแรม | - | รูปที่ 2-8 |

รูปที่ 2-8 ป้ายและบอร์ดประชาสัมพันธ์
การรณรงค์ประหยัดน้ำ

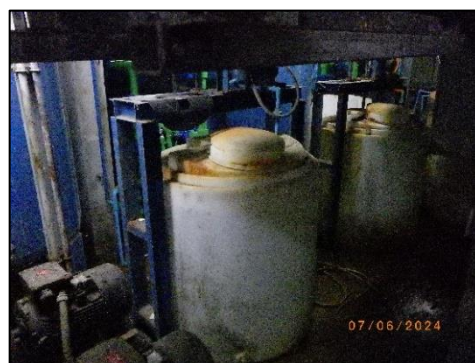
| องค์ประกอบทางสิ่งแวดล้อม | มาตรการป้องกันและแก้ไขผลกระทบสิ่งแวดล้อม | ผลการปฏิบัติตามมาตรการฯ | ปัญหา อุปสรรคที่ไม่สามารถปฏิบัติตามมาตรการและแนวทางการแก้ไข | หมายเหตุ |
|---|--|--|---|---|
| | - ทำการจัดซื้อน้ำจากเอกชนที่ให้บริการในเขตเมืองพัทยาเป็นการทดแทน กรณีน้ำประปาเกิดขาดแคลน | - มีการใช้น้ำบาดาลร่วมกับน้ำประปา ทำให้สามารถแก้ปัญหากรณีน้ำประปาเกิดขาดแคลนได้ | - | รูปที่ 2-9 รูปที่ 2-10 |

รูปที่ 2-9 ระบบน้ำบาดาล

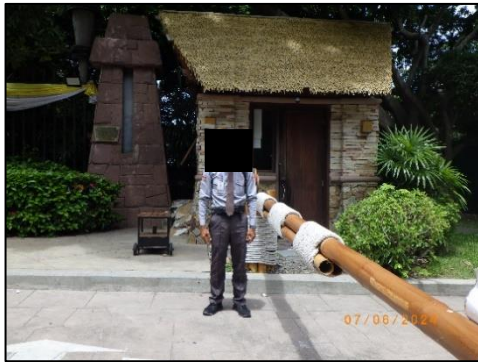
| องค์ประกอบทางสิ่งแวดล้อม | มาตรการป้องกันและแก้ไขผลกระทบสิ่งแวดล้อม | ผลการปฏิบัติตามมาตรการฯ | ปัญหา อุปสรรคที่ไม่สามารถปฏิบัติตามมาตรการและแนวทางการแก้ไข | หมายเหตุ |
|---|---|---|---|---|
| | - จัดให้มีเจ้าหน้าที่คอยอำนวยความสะดวกในการเข้า-ออกบริเวณประตูโครงการตลอดเวลา เพื่อป้องกันอุบัติเหตุกับรถทางตรง | - มีเจ้าหน้าที่รักษาความปลอดภัย และอำนวยความสะดวกบริเวณทางเข้า-ออก และลานจอดรถตลอด 24 ชั่วโมง | - | รูปที่ 2-18 รูปที่ 2-19 รูปที่ 2-20 |

รูปที่ 2-18 เจ้าหน้าที่รักษาความปลอดภัย
บริเวณทางเข้า-ออกโครงการ (1)

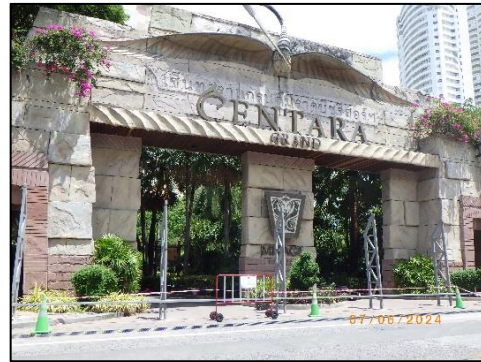
รูปที่ 2-19 เจ้าหน้าที่รักษาความปลอดภัย
บริเวณทางเข้า-ออกโครงการ (2) (ปิดปรับปรุง)

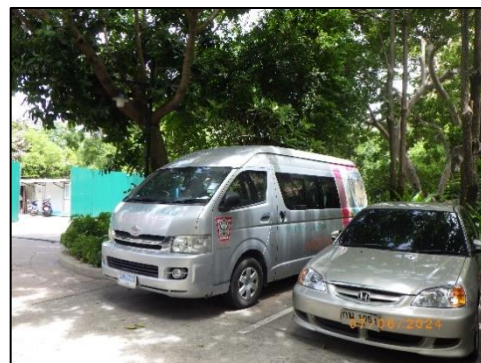
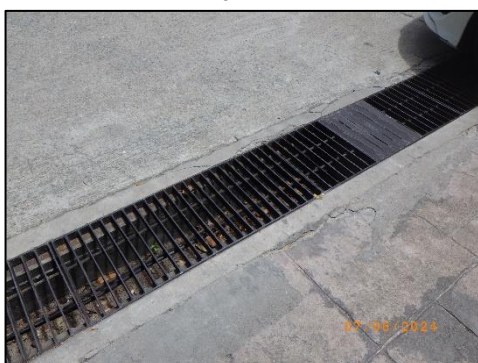
| องค์ประกอบทางสิ่งแวดล้อม | มาตรการป้องกันและแก้ไขผลกระทบสิ่งแวดล้อม | ผลการปฏิบัติตามมาตรการฯ | ปัญหา อุปสรรคที่ไม่สามารถปฏิบัติตามมาตรการและแนวทางการแก้ไข | หมายเหตุ |
|---|--|---|---|---|
| | - ทำความสะอาดระบบระบายน้ำภายในโครงการเป็นประจำ | - มีเจ้าหน้าที่ดูแลทำความสะอาดระบบระบายน้ำภายในอาคารเป็นประจำ รวมถึงการทำความสะอาดระบบระบายน้ำภายนอกอาคารปีละ 2-3 ครั้ง | - | รูปที่ 2-23 รูปที่ 2-24 |

รูปที่ 2-23 รางระบายน้ำภายนอกอาคาร

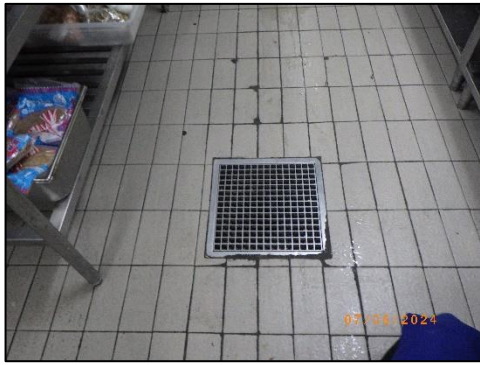
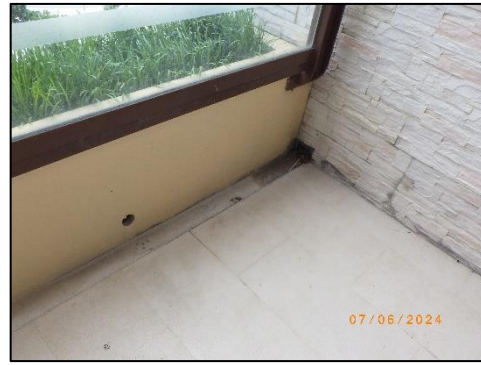
รูปที่ 2-24 รางระบายน้ำภายในอาคาร

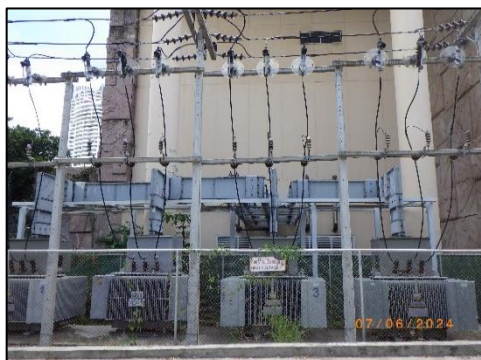
| องค์ประกอบทางสิ่งแวดล้อม | มาตรการป้องกันและแก้ไขผลกระทบสิ่งแวดล้อม | ผลการปฏิบัติตามมาตรการฯ | ปัญหา อุปสรรคที่ไม่สามารถปฏิบัติตามมาตรการและแนวทางการแก้ไข | หมายเหตุ |
|---|--|--|---|---|
| | - ใช้หม้อแปลงไฟฟ้าประสิทธิภาพสูงที่มีค่าความสูญเสีย (Total Loss) ต่ำ | - มีการใช้หม้อแปลงไฟฟ้าประสิทธิภาพสูง และมีการตรวจสอบสภาพอยู่เสมอ โดยฝ่ายวิศวกรรมของโรงแรม | - | รูปที่ 2-30 |

รูปที่ 2-30 หม้อแปลงไฟฟ้า

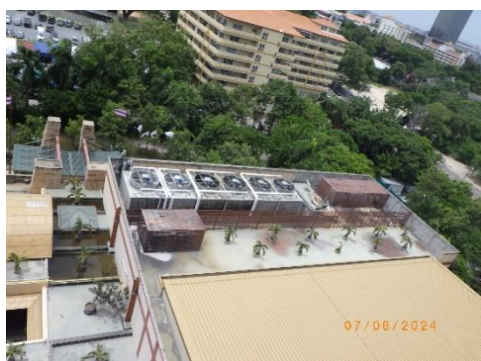
| องค์ประกอบทางสิ่งแวดล้อม | มาตรการป้องกันและแก้ไขผลกระทบสิ่งแวดล้อม | ผลการปฏิบัติตามมาตรการฯ | ปัญหา อุปสรรคที่ไม่สามารถปฏิบัติตามมาตรการและแนวทางการแก้ไข | หมายเหตุ |
|---|--|---|---|---|
| | - ตำแหน่งของหอผึ่งเย็นต้องอยู่ห่างจากช่องเปิดของอาคาร เช่น ประตูและหน้าต่าง และช่องทางเข้า-ระบายลมของอาคารไม่น้อยกว่า 5 เมตร | - จัดให้อาคารหอผึ่งเย็นอยู่ห่างจากอาคารหลัก และระบบระบายอากาศจากอาคารมากกว่า 5 เมตร | - | รูปที่ 2-33 |

รูปที่ 2-33 อาคารหอผึ่งเย็น

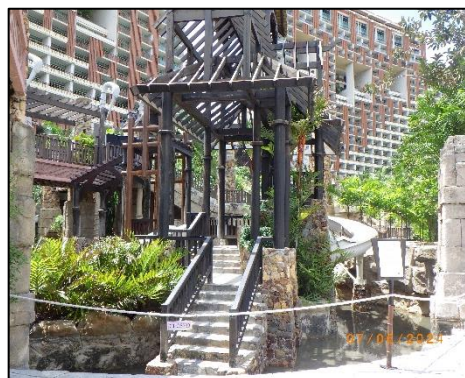
รูปที่ 2-64 บริเวณสวนน้ำ (ปิดปรับปรุง)
