ผลการปฏิบัติตามมาตรการป้องกัน และ แก้ไขผลกระทบสิ่งแวดล้อม

ผลการตรวจสอบการปฏิบัติตามมาตรการป้องกัน และ แก้ไขผลกระทบสิ่งแวดล้อม ระยะ  
ดำเนินการ โครงการ Inter Lux Residence (Sukhumvit 13) ของ อินเตอร์ ลักส์ เรซิเดนซ์ จำกัด จำกัด  
ในระหว่างเดือน มกราคม - มิถุนายน 2567 แสดงดังตารางที่ 2.2-1

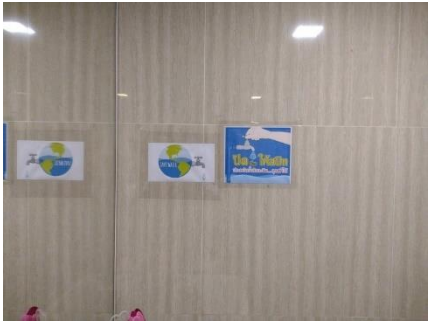
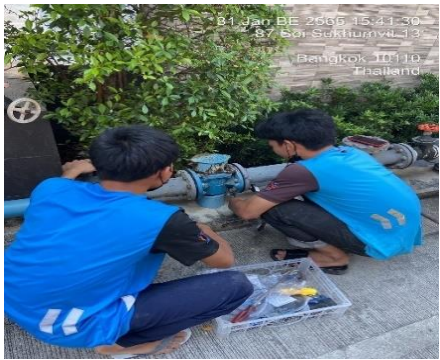
ป้ายรณรงค์ภายในโครงการ		เจ้าหน้าที่ดูแลระบบประปา
รูปที่ 2.3-3 ระบบประปา

2) จัดให้มีการสำรองน้ำใช้ 120.00 ลูกบาศก์เมตร โดยเป็น ถึงเก็บน้ำใต้ดินขนาด 110.00 ลูกบาศก์เมตร และ ถึงเก็บ น้ำใช้บนดาดฟ้าขนาด 10 ลูกบาศก์เมตร	✓ -โครงการได้จัดให้มีการสำรองน้ำใช้ 120.00 ลูกบาศก์เมตร โดย เป็นถึงเก็บน้ำใต้ดินขนาด 110.00 ลูกบาศก์เมตร และ ถึงเก็บ น้ำใช้บนดาดฟ้าขนาด 10 ลูกบาศก์เมตร	-รูปที่ 2.3-3

3) ก่อนเปิดดำเนินการโครงการจะติดต่อสำนักงานประปา สาขาสุขุมวิทเพื่อขอข้อมูลช่วงเวลาการใช้น้ำสูงสุดในบริเวณ พื้นที่โครงการ และ นำมากำหนดช่วงเวลาทีโครงการจะรับ น้ำเข้าสู่ถังเก็บน้ำใช้ของโครงการ โดยโครงการจะหลีกเลี่ยง ไม่รับน้ำในช่วงเวลาทีมีการใช้น้ำสูงสุด เพื่อไม่ให้เกิดปัญหา การขาดแคลนน้ของประชาชนบริเวณข้างเคียง	✓ -ก่อนเปิดดำเนินการ โครงการได้ติดต่อสำนักงานประปาสาขา สุขุมวิท เพื่อขอข้อมูลช่วงเวลาการใช้น้ำสูงสุดในบริเวณพื้นที่ โครงการ และ นำมากำหนดช่วงเวลาทีโครงการจะรับน้ำใช้ของ โครงการ	-รูปที่ 2.3-3

4) ให้มีการดูแลทำความสะอาดบ่เก็บน้ำใต้ดิน และ ถึงเก็บ น้ำใช้บนดาดฟ้า 2-3ปี/ครั้ง หรือ เมื่อพบว่ามีตะกอนปะปน ออกมากับน้ำใช้ในอาคาร โดยดูแลทำความสะอาดดังนี้ - บ่เก็บน้ำใต้ดินให้ปีดวาล์วจ่ายน้ำเข้า และ จ่ายน้ำออก สูบน้ำออกไปใช้รดน้ำต้นไม้ หรือ ล้างทำความสะอาดอาคาร และ ดูดตะกอนในบ่ออกไปให้หมดโดยใส่ถัง และ ใช้ บริการเก็บขนของสำนักงานเขตบางกะปิไปกำจัด จากนั้น	✓ -โครงการได้จัดให้มีการดูแลทำความสะอาดบ่เก็บน้ำใต้ดิน และ ถึงเก็บน้ำใช้บนดาดฟ้า 2-3ปี/ครั้ง หรือ เมื่อพบว่ามีตะกอนปะปน ออกมากับน้ำใช้ในอาคาร	-รูปที่ 2.3-3

ท่อประปาภายในโครงการ		ถังเก็บน้ำ

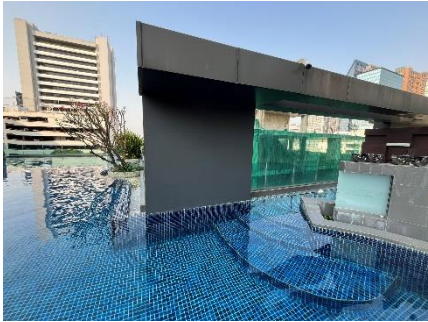
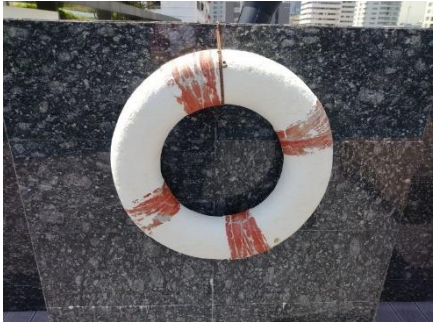
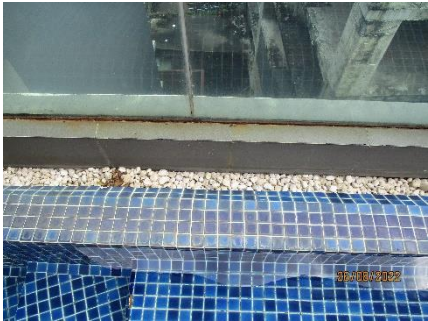
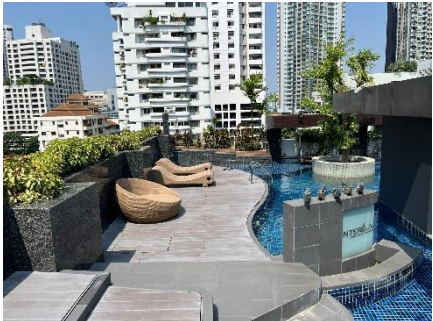
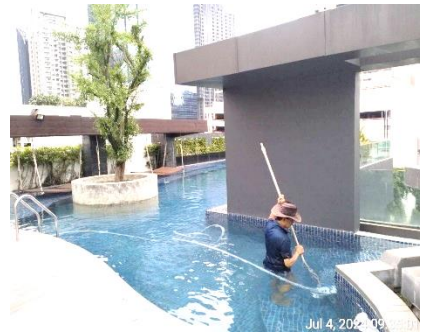
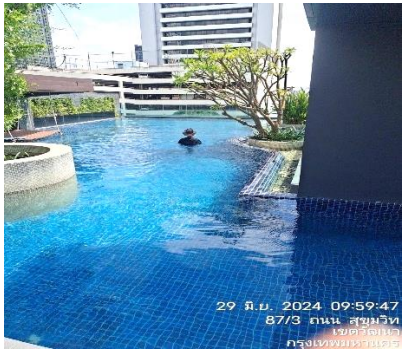
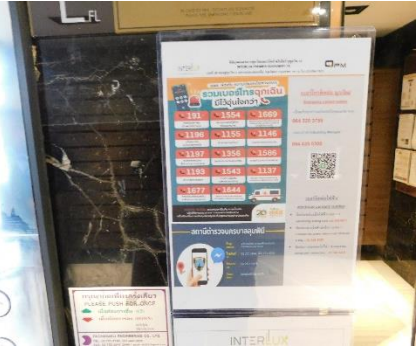
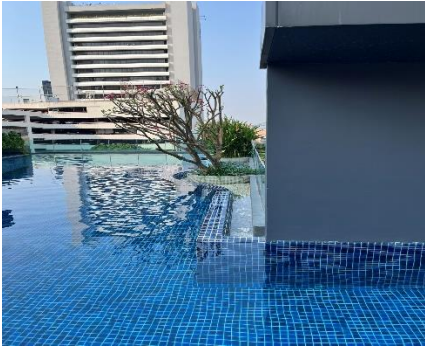
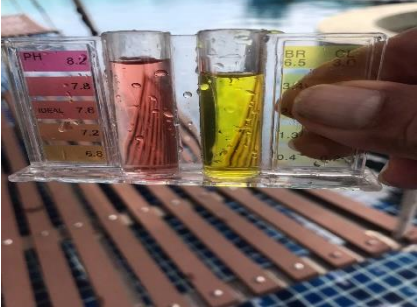
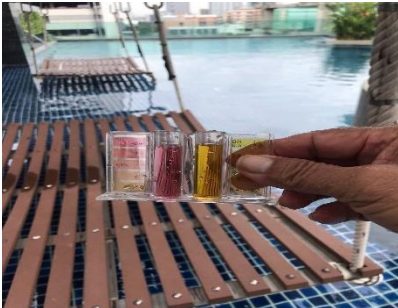
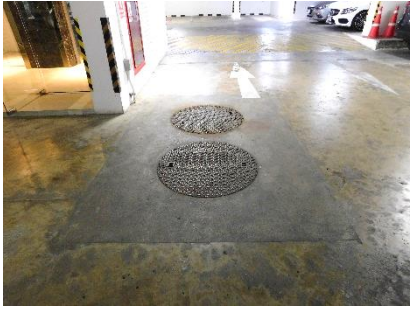
<p>ตรวจวัดคุณภาพน้ำ</p>		
<p>รูปที่ 2.3-4 การจัดการสระว่ายน้ำ</p>

2.3 มาตรการด้านความปลอดภัย จากอุบัติเหตุจากการจมน้ำ	1.) จัดให้อุปกรณ์ช่วยเหลือฉุกเฉิน กรณีมีคนจมน้ำเช่น ห่วง ยาง เสื้อชูชีพ เป็นต้น	✓	-มีอุปกรณ์ช่วยชีวิตประจำสระว่ายน้ำ	-รูปที่ 2.3-4

2.) จัดให้มีเจ้าหน้าที่ดูแลความปลอดภัย (Lifeguard) บริเวณสระว่ายน้ำของโครงการ	✓	-มีเจ้าหน้าที่ดูแลความปลอดภัยประจำสระว่ายน้ำ	-รูปที่ 2.3-4
	3.) ฝึกอบรมอาสาสมัครผู้พักอาศัย เจ้าหน้าที่ดูแลอาคาร เกี่ยวกับการดำเนินการเมื่อมีเหตุฉุกเฉินวิธีการให้ความ ช่วยเหลือผู้ประสบภัยทางน้ำ (คนตกน้ำ คนจมน้ำ) ที่ถูกต้อง และปลอดภัย ทั้งคนที่ว่ายน้ำเป็นและว่ายน้ำไม่เป็น ตั้งแต่ การช่วยจากขอบสระน้ำไปถึงการว่ายน้ำออกไปช่วย การนำ ผู้ประสบภัยขึ้นบนขอบสระว่ายน้ำและการส่งต่อ ผู้ประสบภัย การปฐมพยาบาลและการกู้ชีพด้วยการผาย ปอดและนวดหัวใจ	✓	-มีการฝึกอบรมอาสาสมัครผู้พักอาศัย เจ้าหน้าที่ดูแลอาคาร เกี่ยวกับการดำเนินการเมื่อมีเหตุฉุกเฉิน	-รูปที่ 2.3-4

2.6.2 สระว่ายน้ำและโครงสร้าง ของสระว่ายน้ำ	1) โครงสร้างสระว่ายน้ำ สร้างด้วยคอนกรีตเสริมเหล็ก หรือ วัสดุที่มีความมั่นคงแข็งแรง น้ำ (ซึมไม่ได้ ผนังเรียบ อยู่ใน สภาพดี และทำความสะอาดง่าย)	✓	-โครงสร้างสระว่ายน้ำ สร้างด้วยคอนกรีตเสริมเหล็ก	-รูปที่ 2.3-4

2) ต้องมีรางระบายน้ำล้น มีฝาปิดรอบสระว่ายน้ำ มีความ กว้าง 30-40 เซนติเมตร ไม่เป็นสนิม แข็งแรง ทำความ สะอาดง่าย อยู่ในสภาพดี และไม่มีน้ำล้นออกจากราง	✓	-รางระบายน้ำล้น มีฝาปิดมิดชิด	-รูปที่ 2.3-4

4) ต้องมีที่ว่างสำหรับใช้เป็นทางเดินรอบสระว่ายน้ำ มีความ กว้างไม่น้อยกว่า 1.20 เมตร ไม่ลื่น ไม่มีน้ำขัง ทำความ สะอาดง่าย	✓	-มีที่ว่างสำหรับใช้เดินรอบสระว่ายน้ำ	-รูปที่ 2.3-4

5) กรณีที่สระว่ายน้ำมีการใช้ระบบไหลเวียนน้ำแบบสกิน เมอร์ ต้องมีข้อกำหนดเกี่ยวกับการป้องกันอันตรายจาก ระบบนี้ด้วย	✓	-สระว่ายน้ำใช้ระบบไหลเวียนน้ำแบบสกินเมอร์ และ มีข้อกำหนดเกี่ยวกับการป้องกันอันตรายจากระบบนี้	-รูปที่ 2.3-4

โครงสร้างสระว่ายน้ำ		อุปกรณ์ช่วยชีวิต

รางระบายน้ำล้น		ทางเดินรอบสระว่ายน้ำ

เจ้าหน้าที่ดูแลสระว่ายน้ำ

<p>เบอร์โทรศัพท์ฉุกเฉิน</p>		<p>สระระบบหมุนเวียน</p>

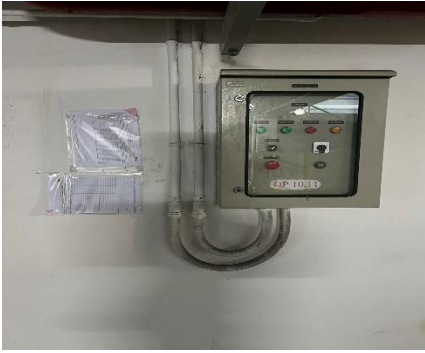
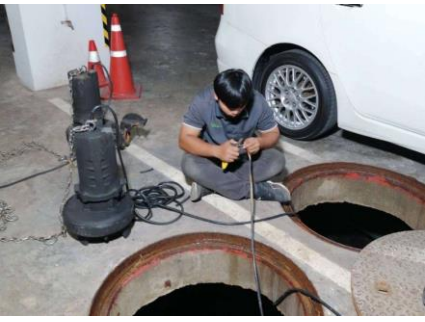
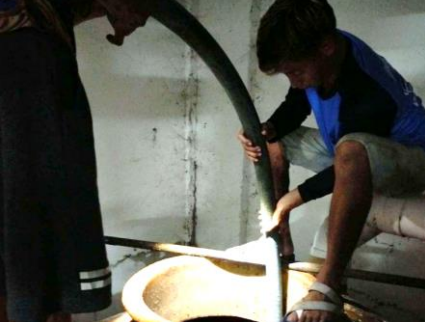
<p>เจ้าหน้าที่ดูแลระบบบำบัด</p>		
<p>รูปที่ 2.3-5 ระบบบำบัดน้ำเสีย</p>

2) มีการบำบัดน้ำเสียให้มีคุณภาพตามมาตรฐานก่อนระบาย สู่ท่อระบายน้ำสาธารณะ ซึ่งส่วนประกอบของระบบจัดการ น้ำเสียประกอบด้วย 2.1 ตะแกรงดักขยะ สำหรับดักเศษขยะออกจากน้ำเสีย 2.2 ระบบรวบรวมน้ำเสีย น้ำจากส่วนต่างๆของอาคาร ไหลรวมกันที่ถังรวบรวมน้ำเพื่อรอการบำบัด น้ำที่ล้นออก จากบ่อรวบรวมนี้จะไหลเข้าสู่บ่อบำบัด 2.3 ระบบบำบัดน้ำเสียต้องมีวิธีการบำบัดน้ำเสียที่ เหมาะสมไม่ก่อให้เกิดเหตุเดือดร้อน รำคาญและเป็น อันตรายต่อสุขภาพของชุมชน 2.4 รางระบายน้ำทั้ง รางหรือท่อสำหรับระบายน้ำทั้ง ควรมีตะแกรงปิดรางเพื่อกรองเศษผงต่างๆและป้องกันหนู นอกจากนี้ทางเปิดของท่อระบายน้ำออกสู่ท่อสาธารณะควร มีตะแกรงปิดเพื่อป้องกันหนูด้วย	✓ -มีการบำบัดน้ำเสียให้มีคุณภาพตามมาตรฐานก่อนระบายสู่ท่อ ระบายน้ำสาธารณะ	-รูปที่ 2.3-5

<p>ท่อบำบัด</p>		<p>ตู้ควบคุมระบบบำบัด</p>

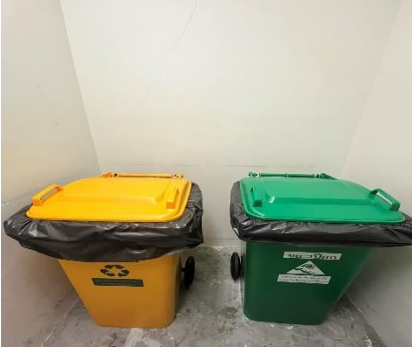
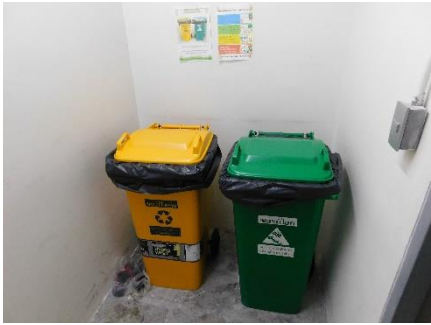
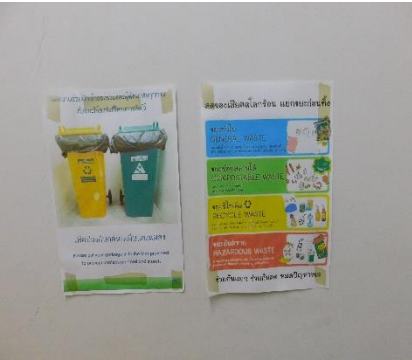
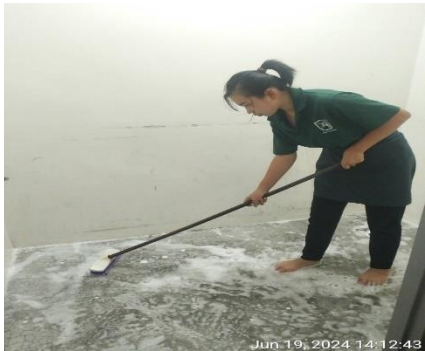
ป้ายรณรงค์	เจ้าหน้าที่ทำความสะอาดถึงขยะ
รูปที่ 2.3-6 การจัดการขยะ

3) จัดให้มีการจัดการขยะดังนี้ 3.1 มีการคัดแยกขยะและมีภาชนะรองรับขยะตาม ประเภท 3.2 มีภาชนะรองรับขยะที่เพียงพอตามหลักสุขาภิบาล	✓ -มีถังขยะรองรับแบบแยกประเภท และมีเจ้าหน้าที่คอยทำความสะอาด สะอาดอยู่เสมอ	-รูปที่ 2.3-6

ห้องพักขยะ

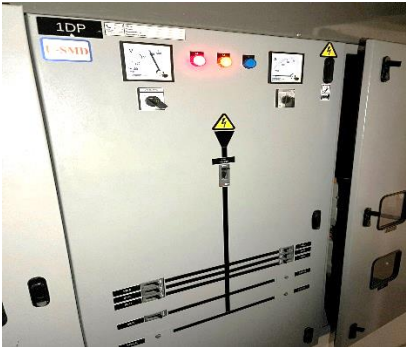
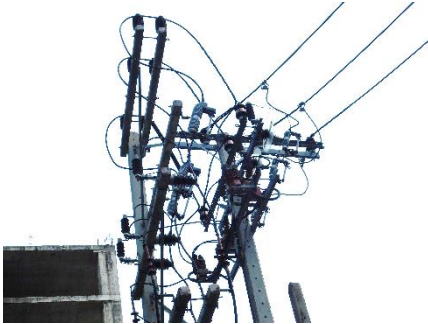
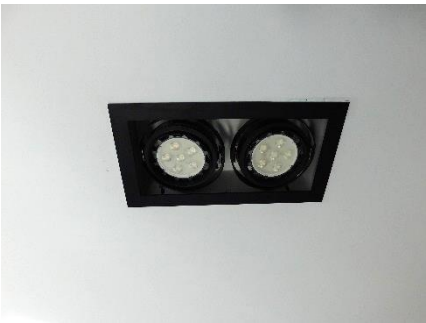
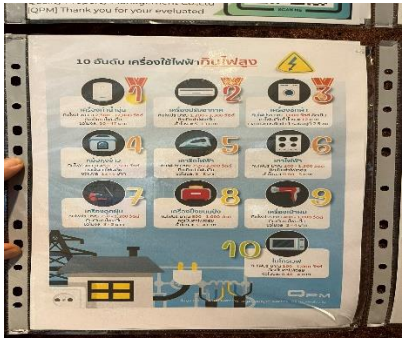
อุปกรณ์ประหยัดพลังงาน	ป้ายอนุรักษ์พลังงาน
รูปที่ 2.3-7 ระบบไฟฟ้า

ตู้ MDB	สายไฟฟ้า
