ภาคผนวกที่ 7

ภาพถ่ายผลการปฏิบัติตามการป้องกันและแก้ไขผลกระทบสิ่งแวดล้อม และมาตรการติดตามตรวจสอบคุณภาพสิ่งแวดล้อม
โครงการ ATMOZ CANVAS RAYONG (ระยะก่อสร้างฐานราก)
ประจำเดือนมกราคม-มิถุนายน 2567

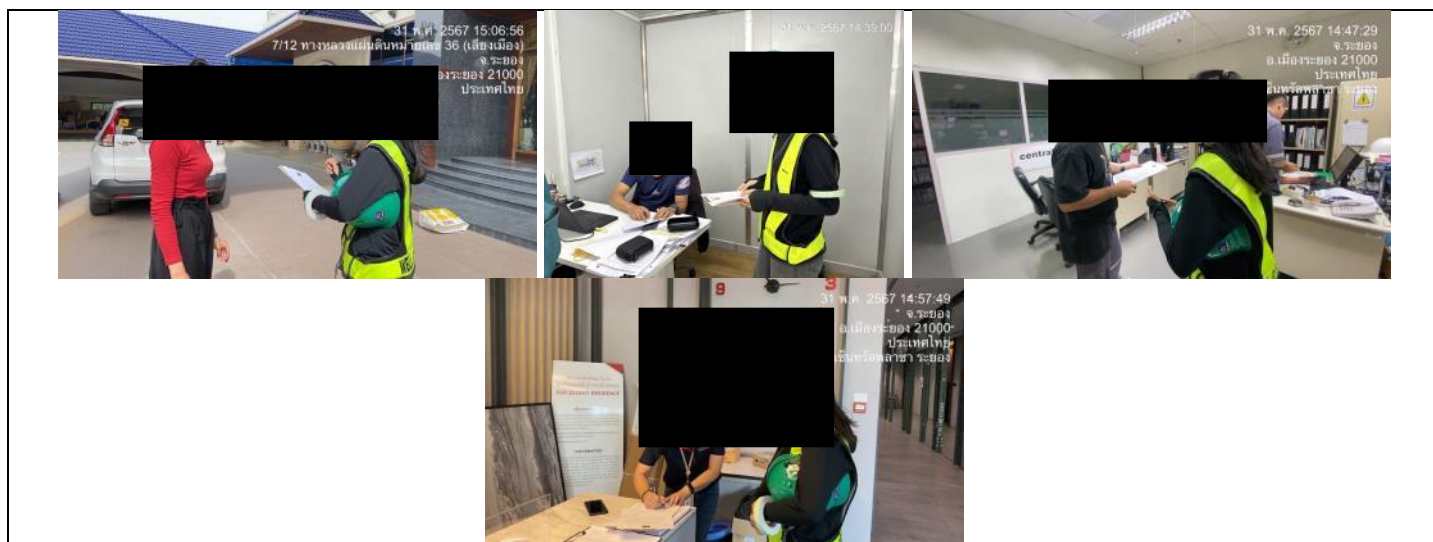
รูปที่ ๗.1 การประชาสัมพันธ์โครงการกับชุมชนพื้นที่ข้างเคียง และเข้าพบผู้พักอาศัยข้างเคียงเป็นประจำ

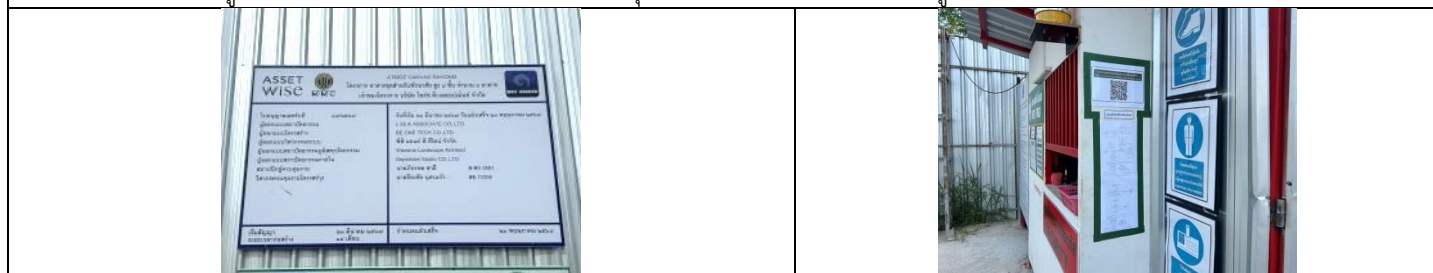
รูปที่ ๗.2 ป้ายการประชาสัมพันธ์บริเวณด้านหน้าโครงการ

รูปที่ ๗.3 ป้ายข้อมูลตารางสรุปมาตรการและตารางมาตรการ
ป้องกันและแก้ไขผลกระทบสิ่งแวดล้อม และมาตรการติดตาม
ตรวจสอบผลกระทบสิ่งแวดล้อมที่ได้รับความเห็นชอบ

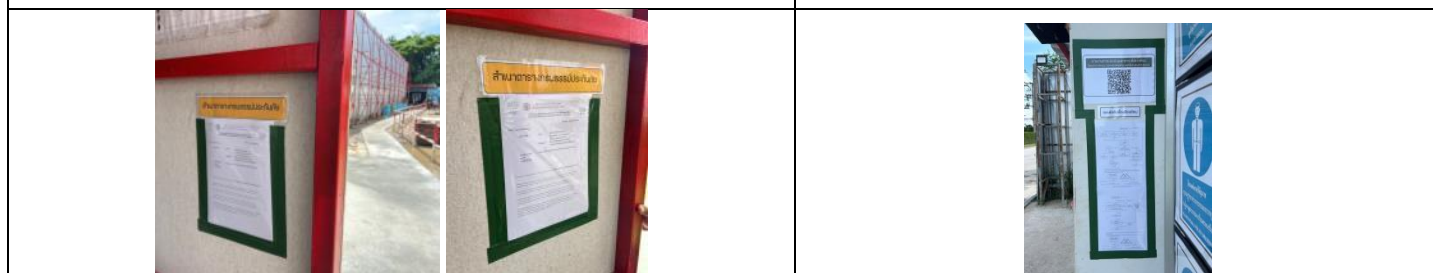
รูปที่ ๗.4 ป้ายสำเนาตารางกรมธรรม์ประกันภัย

รูปที่ ๗.5 แผงรับเรื่องร้องเรียน และป้ายขั้นตอนการขอ
เยียวยาผลกระทบกรณีเกิดความเสียหาย

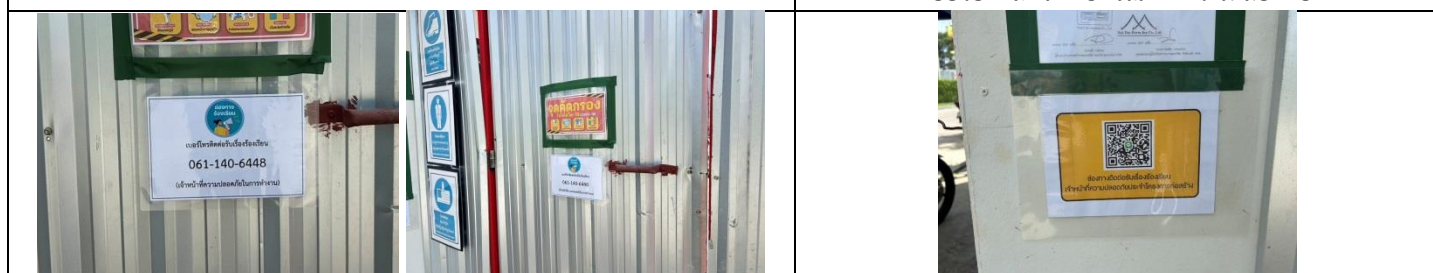
รูปที่ ๗.6 ชื่อและเบอร์โทรศัพท์ของผู้รับเรื่องร้องเรียน

รูปที่ ๗.7 ช่องทางติดต่อรับเรื่องร้องเรียน

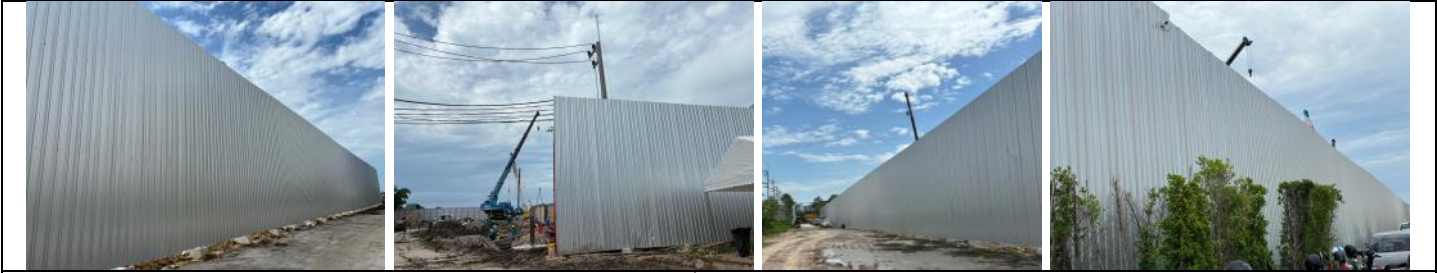
รูปที่ ๗.๘ รั้ว Metal Sheet

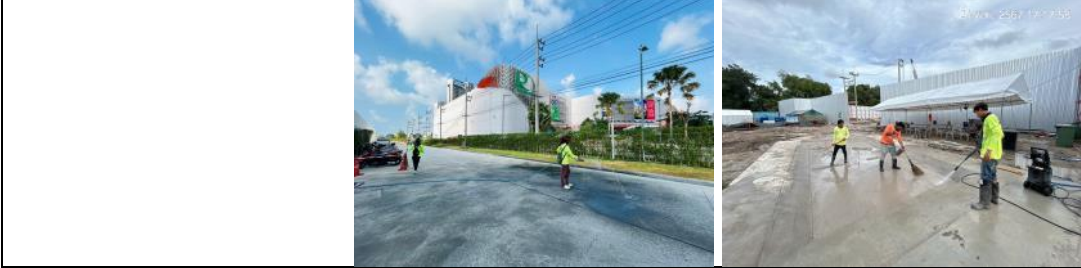
รูปที่ ๗.๙ เจ้าหน้าที่คอยพรมน้ำบริเวณพื้นที่ก่อสร้าง
หรือบริเวณที่ทำให้เกิดฝุ่น

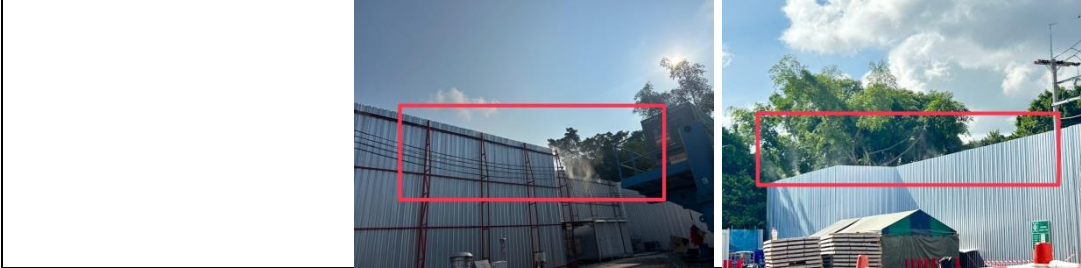
รูปที่ ๗.๑๐ หัวฉีดสเปรย์น้ำ (Spray Nozzles)

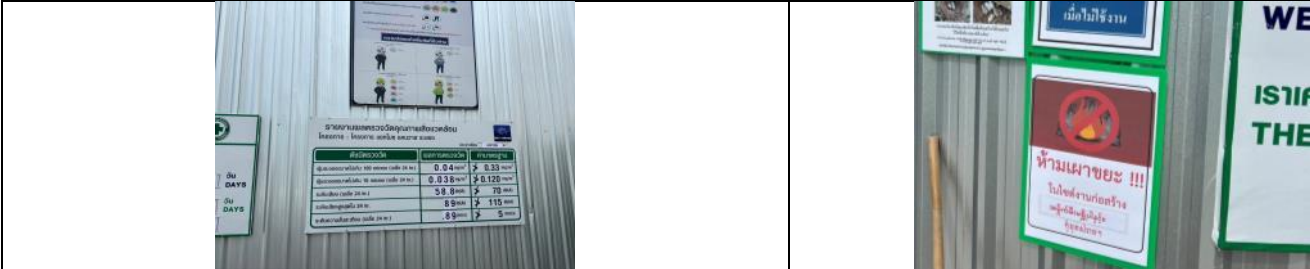
รูปที่ ๗.๑๑ ป้ายประชาสัมพันธ์ผลการตรวจวัดคุณภาพสิ่งแวดล้อม

รูปที่ ๗.๑๒ ป้ายเตือนห้ามเผาขยะ

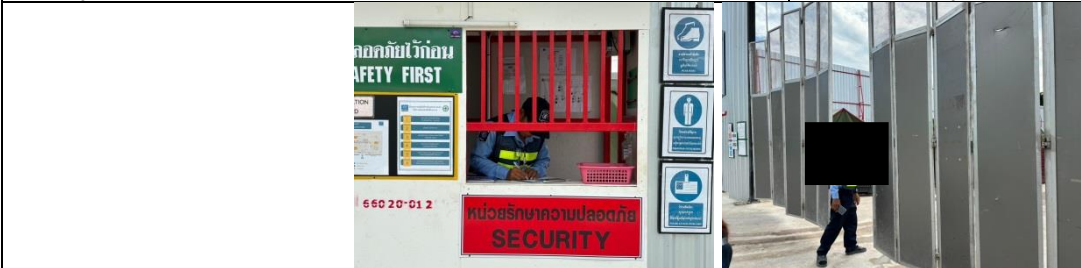
รูปที่ ๗.๑๓ เจ้าหน้าที่รักษาความปลอดภัย (รปภ.)

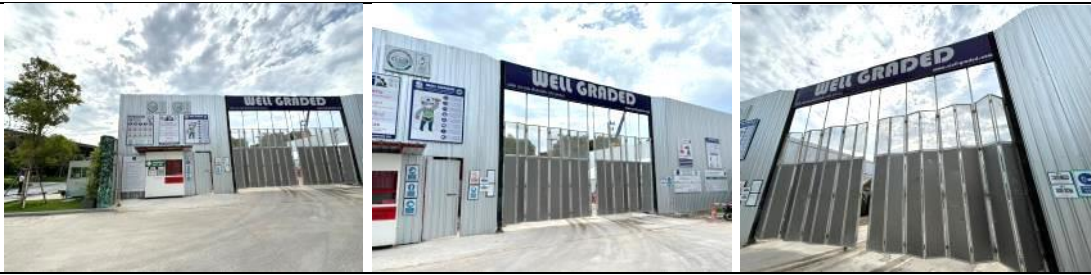
รูปที่ ๗7.14 บริเวณปากทางเข้า-ออกโครงการให้ปิดทึบตลอดเวลา

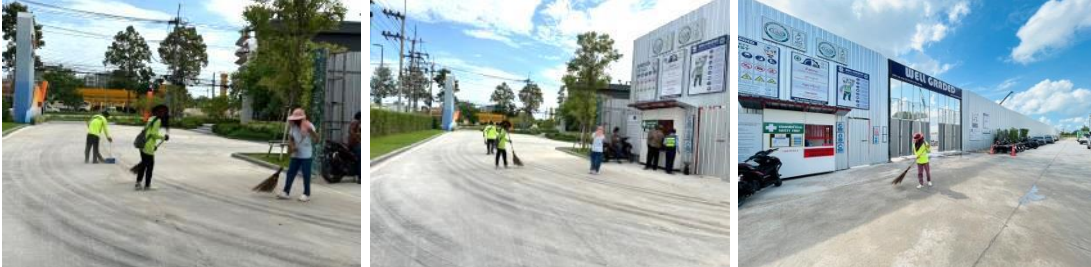
รูปที่ ๗7.15 เจ้าหน้าที่ทำความสะอาดรักษาพื้นผิวให้สะอาดปราศจากเศษหิน ดินทราย หรือฝุ่น ตกค้าง

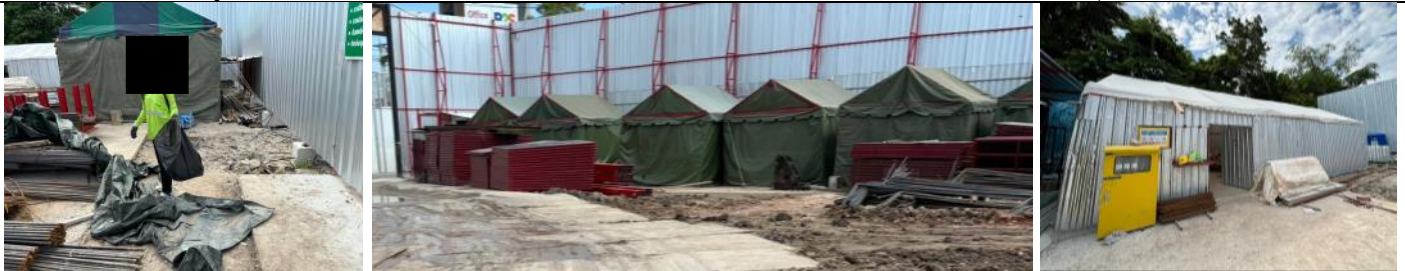
รูปที่ ๗7.16 เจ้าหน้าที่ดูแลความเป็นระเบียบบริเวณพื้นที่กองเศษวัสดุ และพื้นที่กองเก็บวัสดุ

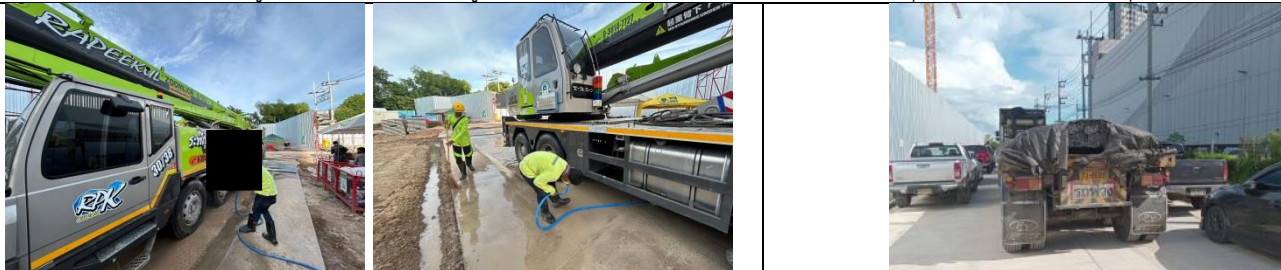
รูปที่ ๗7.17 การล้างล้อรถก่อนออกนอกพื้นที่โครงการ

รูปที่ ๗7.18 ผ้าใบคลุมรถขนส่ง

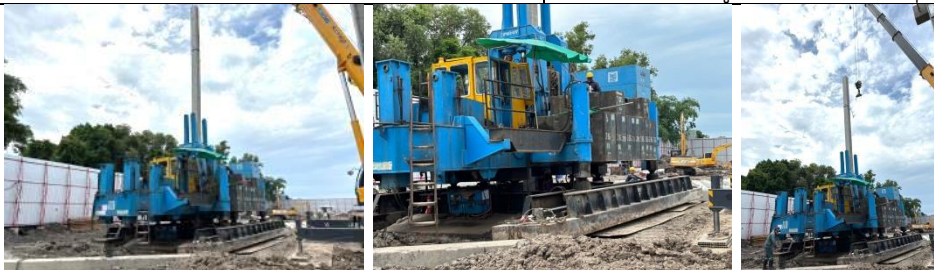
รูปที่ ๗7.19 ใช้เสาเข็มแบบกด (Jack In Pile)

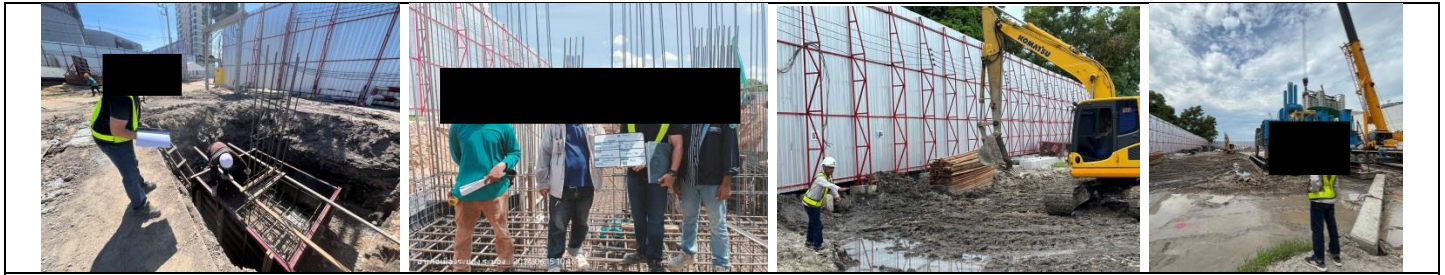
รูปที่ ๗7.20 วิศวกรดูแลการก่อสร้าง

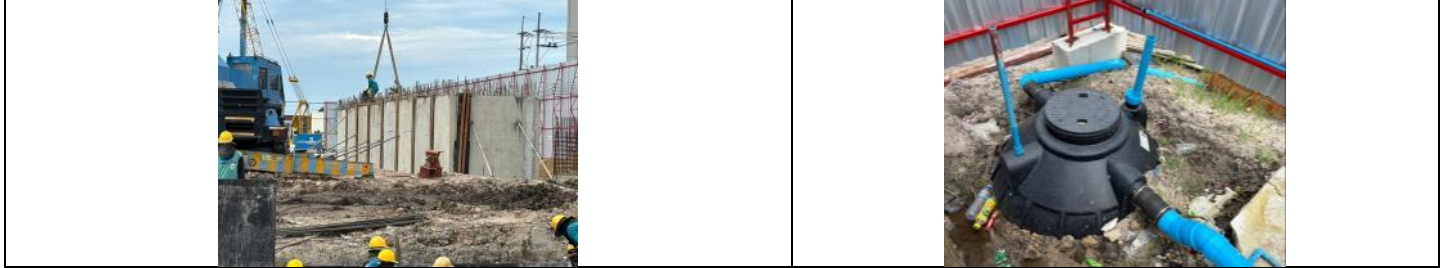
รูปที่ ๗7.21 เทคนิคการถมบ่อคอนกรีต (Sink)

รูปที่ ๗7.22 ถึงบำบัดน้ำเสียสำเร็จรูปในช่วงก่อสร้าง

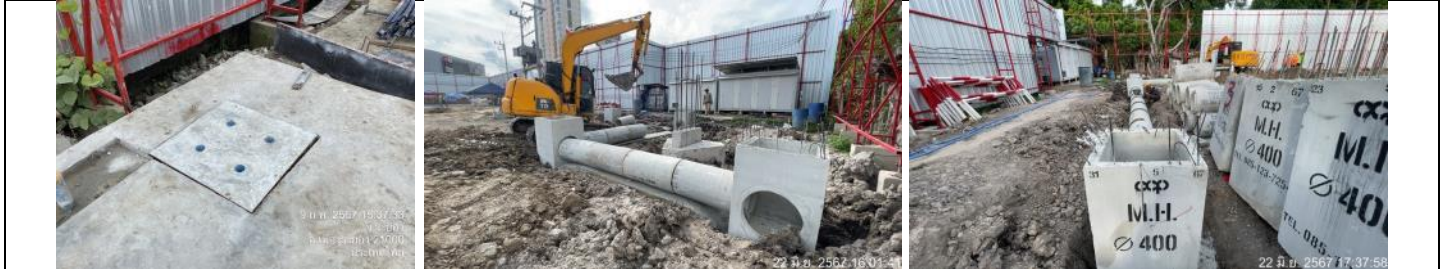
รูปที่ ๗7.23 ท่อระบายน้ำคอนกรีตของโครงการ

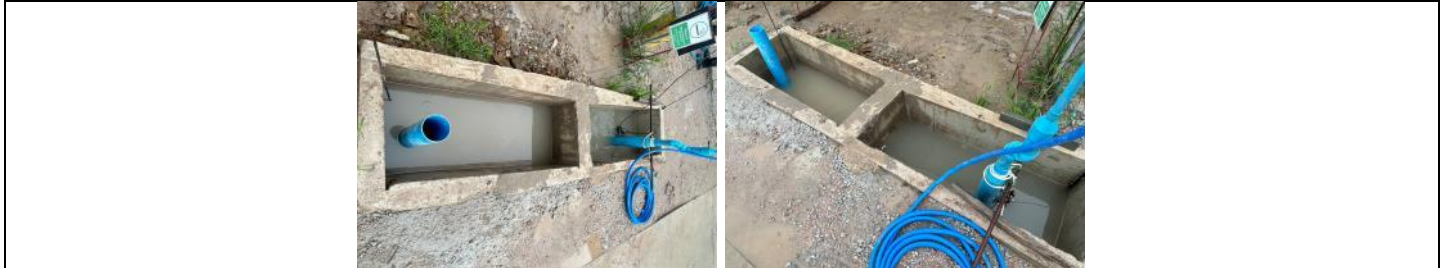
รูปที่ ๗7.24 บ่อดักขยะ เศษตะกอนดิน หิน กรวด ทราย

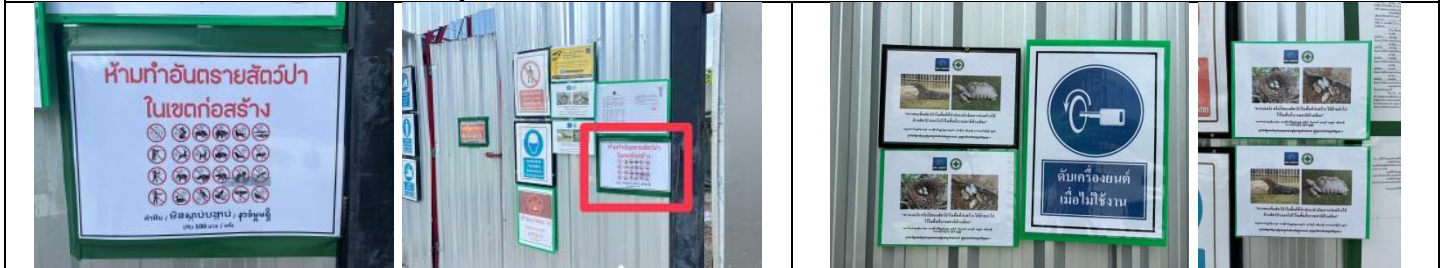
รูปที่ ๗7.25 ป้ายเตือนห้ามทำอันตรายสัตว์ป่าในเขตก่อสร้าง ตามรายการสัตว์ป่าสงวน สัตว์ป่าคุ้มครอง และบทลงโทษ

รูปที่ ๗7.26 ป้ายระบุข้อความ “หากพบเห็นสัตว์ป่าในพื้นที่ก่อสร้างให้ย้ายสัตว์ป่าออกไปไว้ในพื้นที่ธรรมชาติข้างเคียง หรือแจ้งกู้ภัยเพื่อนำไปปล่อยในพื้นที่ธรรมชาติแหล่งอาศัยต่อไป”

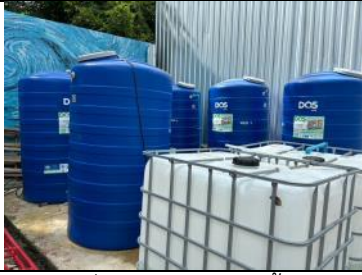
รูปที่ ๗7.27 ถังสำรองน้ำใช้

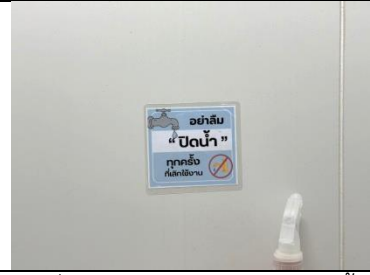
รูปที่ ๗7.28 ป้ายรณรงค์ประหยัดน้ำ

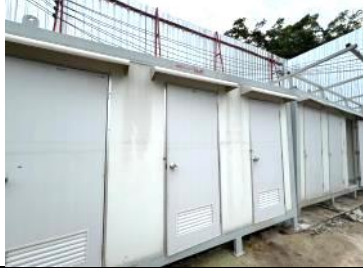
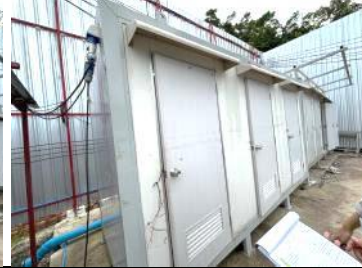
รูปที่ ๗7.29 ห้องน้ำสำหรับคนงานก่อสร้าง

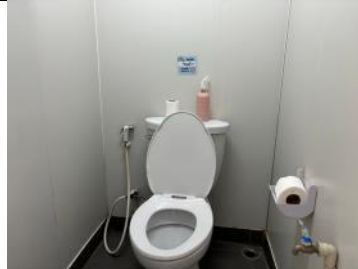
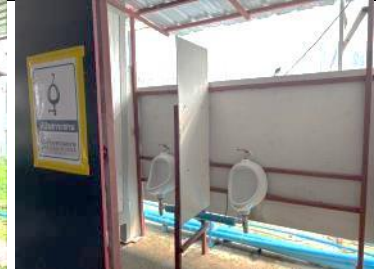
รูปที่ ๗7.30 ห้องน้ำสำหรับเจ้าหน้าที่

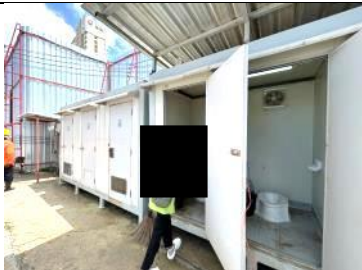
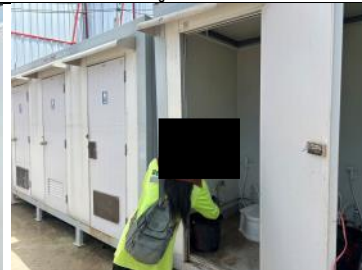
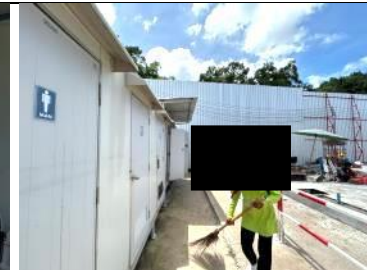
รูปที่ ๗7.31 คนงานดูแลความสะอาดห้องน้ำ

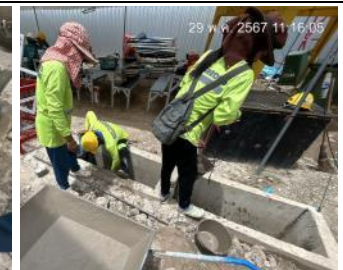
รูปที่ ๗7.33 เจ้าหน้าที่ชุดลอกตะกอนที่สะสมในบ่อดักขยะ

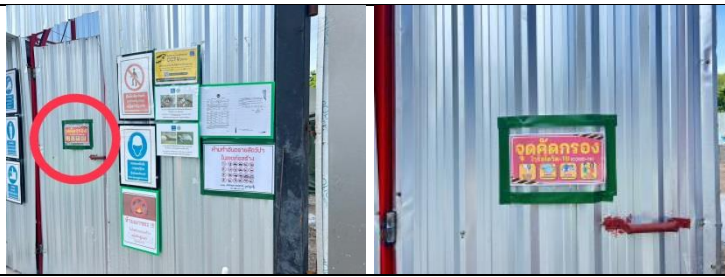
รูปที่ ผ7.52 จุดตรวจคัดกรอง
