ภาคผนวกที่ 7

ภาพถ่ายผลการปฏิบัติตามมาตรการป้องกันและแก้ไขผลกระทบสิ่งแวดล้อม
และติดตามตรวจสอบคุณภาพสิ่งแวดล้อม

ภาพถ่ายผลการปฏิบัติตามมาตรการป้องกันและแก้ไขผลกระทบต่อสิ่งแวดล้อมและติดตามตรวจสอบคุณภาพสิ่งแวดล้อม
โครงการ โรงงานหลอมและรีดเหล็ก (ระยะดำเนินการ) ประจำปีเดือนมกราคม-มิถุนายน 2567

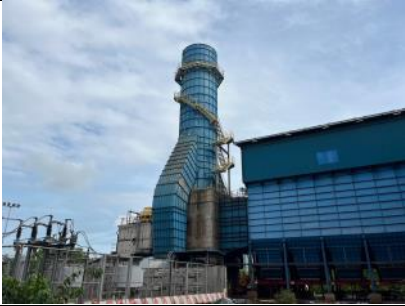
รูปที่ ฌ7.4 ปล่องเตาหลอมใหม่ (EAF)

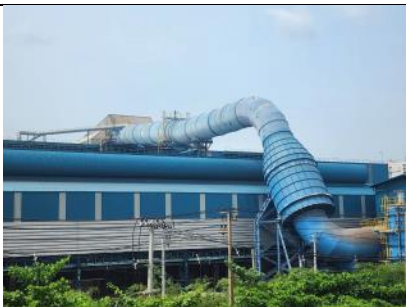
รูปที่ ฌ7.7 ระบบบำบัดมลพิษทางอากาศ แบบถุงกรอง (Bag Filter)

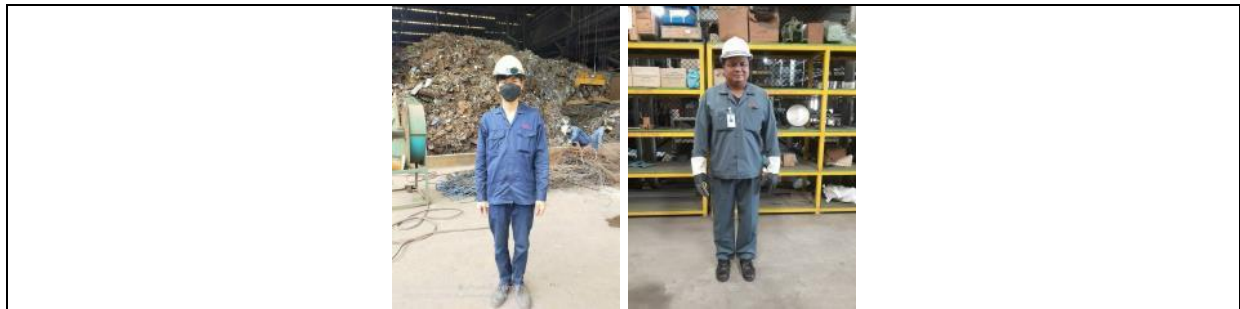
รูปที่ ๗.10 พนักงานสวมใส่อุปกรณ์ป้องกันส่วนบุคคล

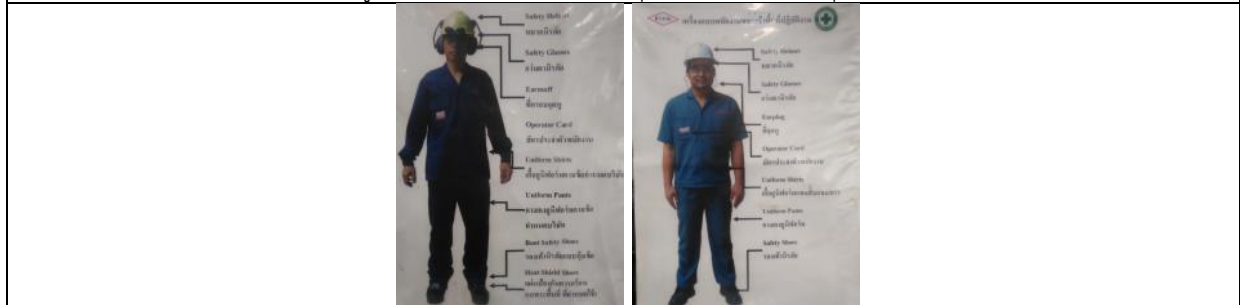
รูปที่ ผ7.11 ป้ายสัญลักษณ์การสวมใส่อุปกรณ์ป้องกันส่วนบุคคล

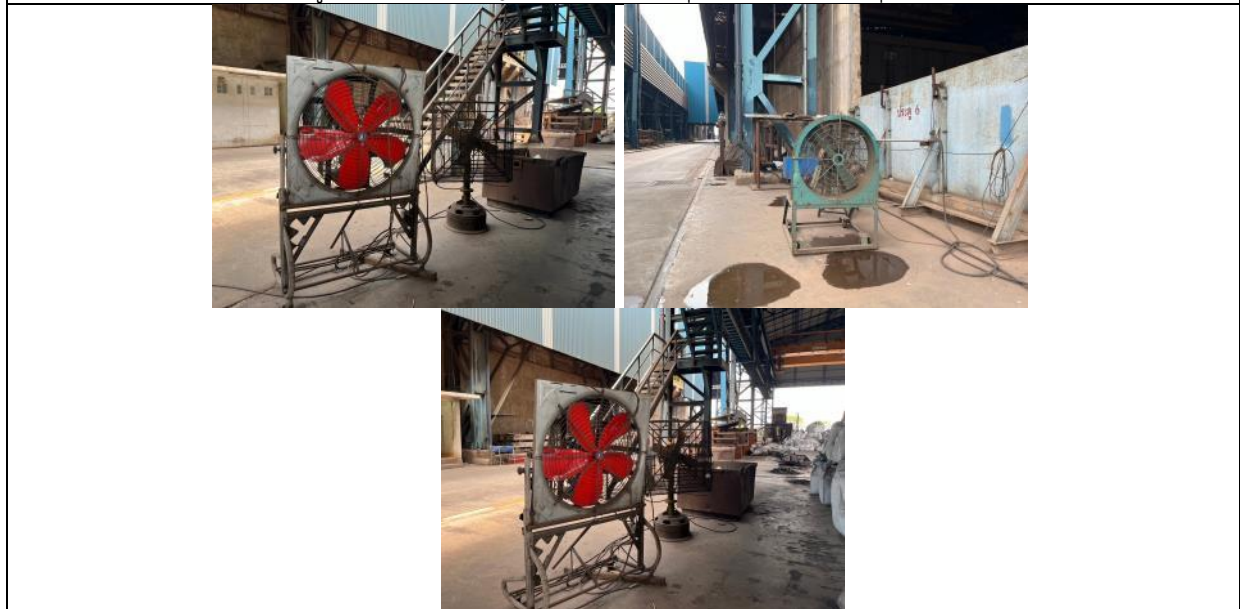
รูปที่ ผ7.12 พัดลม

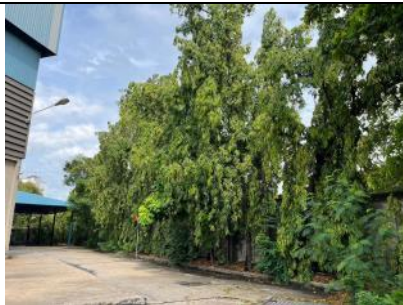
รูปที่ ผ7.13 พื้นที่สีเขียวภายในพื้นที่โรงงาน
