ภาคผนวกที่ 7

ภาพถ่ายผลการปฏิบัติตามมาตรการป้องกันและแก้ไขผลกระทบสิ่งแวดล้อม และติดตามตรวจสอบคุณภาพสิ่งแวดล้อม
โครงการ แบงค์คอก ฮอไรซอน ไลค์ @ บางนา 36 (ระยะก่อสร้างทั่วไป) ประจำเดือนมกราคม-มิถุนายน 2567

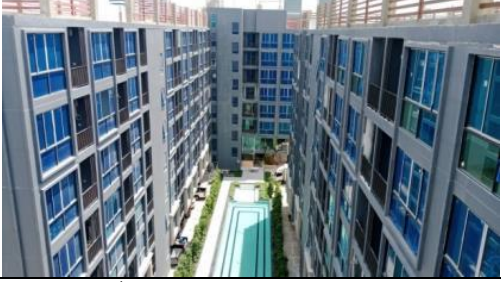
| รูปที่ ๗7.1 ร้ว Metal Sheet | รูปที่ ๗7.2 สภาพปัจจุบันโครงการ |

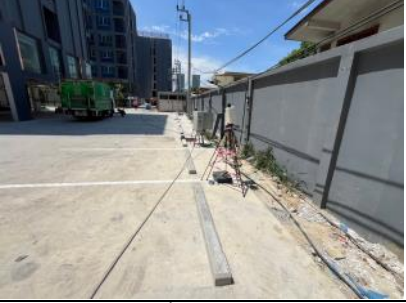
| รูปที่ ๗7.3 ร้วจริงของโครงการ | รูปที่ ๗7.4 ป้ายรายละเอียดโครงการ และตารางสรุป มาตรการ |

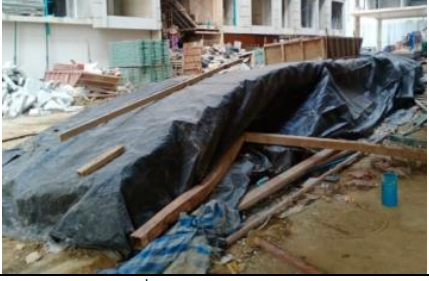
| รูปที่ ๗7.5 เศษวัสดุที่เหลือใช้ ปิดคลุมด้วยผ้าใบให้มิดชิด | รูปที่ ๗7.6 รถบรรทุกมารับเศษวัสดุที่เหลือใช้ไปกำจัด |

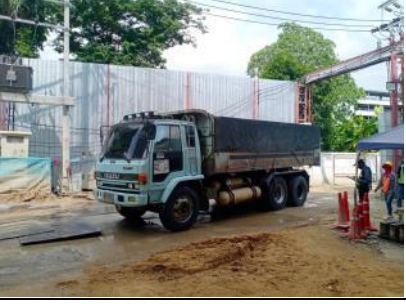
| รูปที่ ๗7.7 รถบรรทุกในการขนส่งดิน วัสดุก่อสร้าง และผ้าใบ คลุมรถบรรทุก | รูปที่ ๗7.8 ป้ายจำกัดความเร็วไม่เกิน 20 กม. |

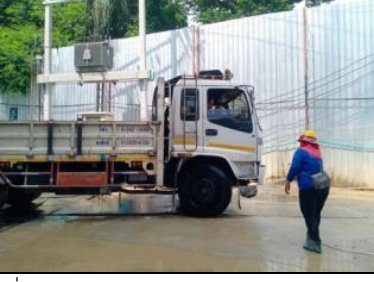
| รูปที่ ๗7.9 การทำความสะอาดล้อรถบรรทุก | รูปที่ ๗7.10 Mesh Sheet ในช่วงก่อสร้าง |

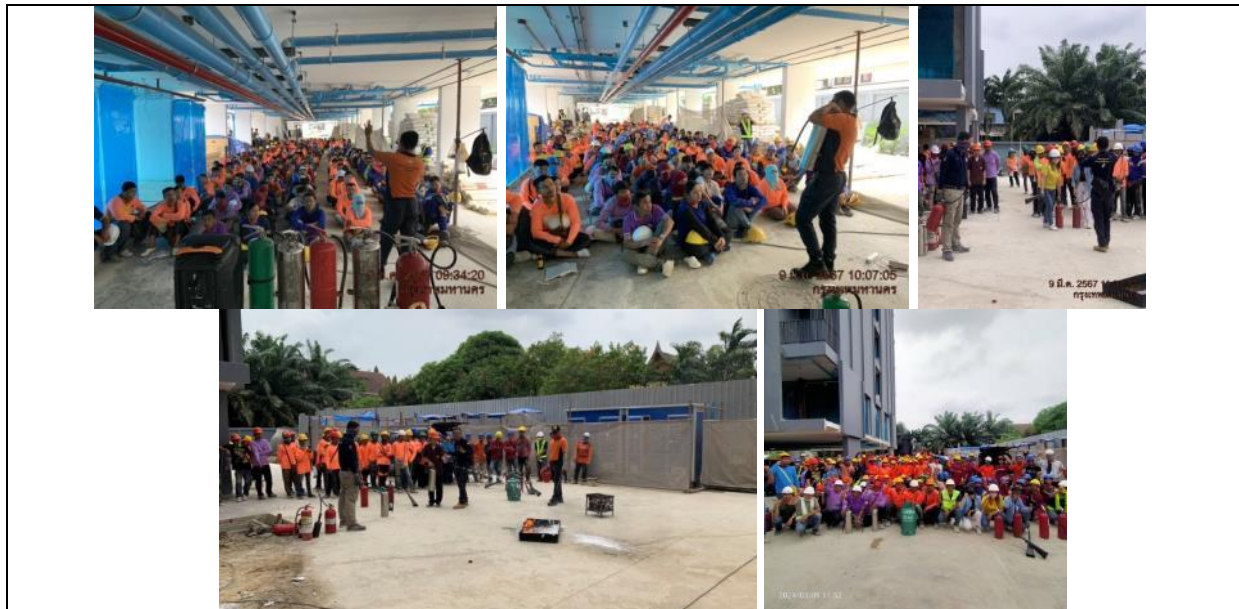
รูปที่ ผ7.31 การจัดอบรมและซ้อมการอพยพคนกรณีเพลิงไหม้ภายในพื้นที่โครงการ

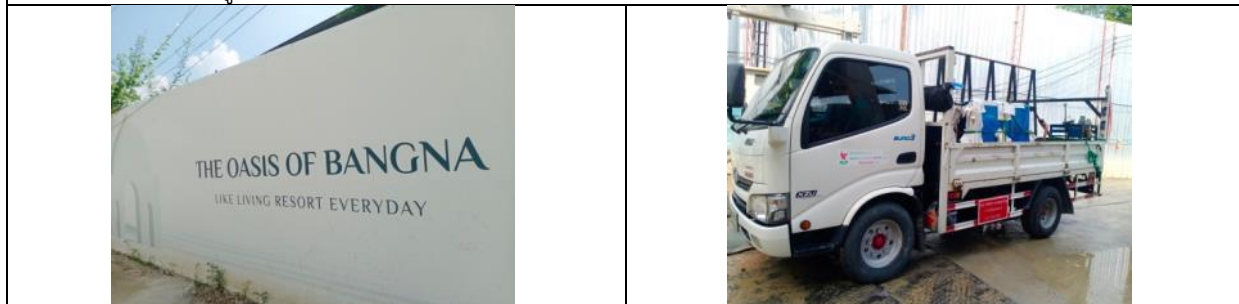
รูปที่ ผ7.32 ป้ายชื่อโครงการ

รูปที่ ผ7.33 พื้นที่จอดรถบรรทุก
(ในช่วงก่อสร้าง)

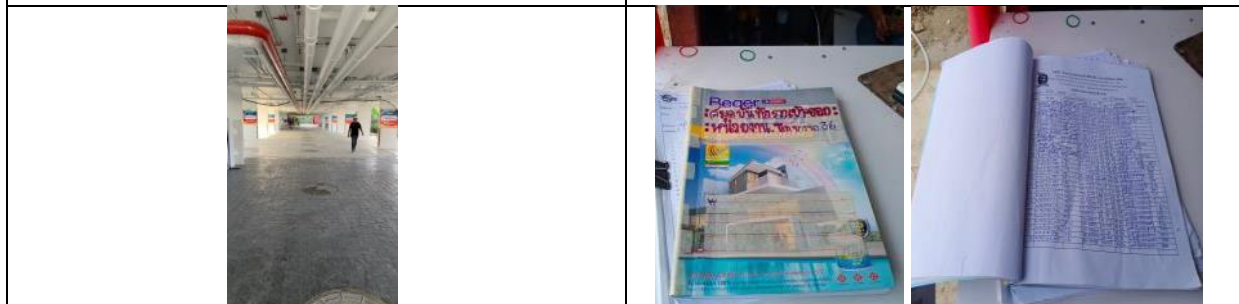
รูปที่ ผ7.34 พื้นที่จอดรถภายในพื้นที่โครงการในปัจจุบัน

รูปที่ ผ7.35 ตารางเวลาเข้า-ออกรถบรรทุกโครงการ
