ภาพถ่ายผลการปฏิบัติตามมาตรการป้องกันและแก้ไขผลกระทบสิ่งแวดล้อม และมาตรการติดตามตรวจสอบคุณภาพสิ่งแวดล้อม
โครงการ โรงแรม ฮิลตัน การ์เดน อินน์ ระยอง (ระยะก่อสร้าง)
ประจำเดือนมกราคม-มิถุนายน 2567

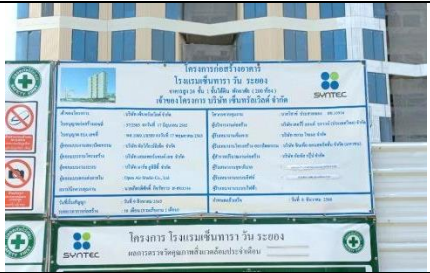
รูปที่ ๗7.1 ป้ายรายละเอียดโครงการ (ในช่วงก่อสร้าง)	รูปที่ ๗7.2 พื้นที่เก็บกักวัสดุก่อสร้าง (ในช่วงก่อสร้าง)

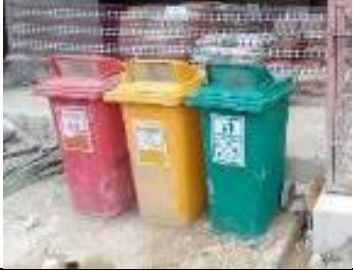
รูปที่ ๗7.3 ถังขยะ (ในช่วงก่อสร้าง)	รูปที่ ๗7.4 ห้องน้ำบริเวณพื้นที่ก่อสร้าง (ในช่วงก่อสร้าง)

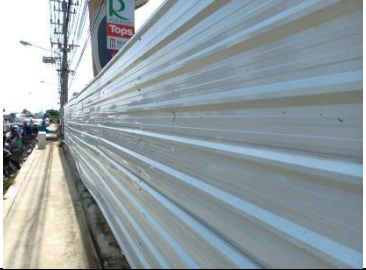
รูปที่ ๗7.5 รั้ว Metal Sheet (ในช่วงก่อสร้าง)	รูปที่ ๗7.6 ประตูทางเข้า-ออกโครงการ (ในช่วงก่อสร้าง)

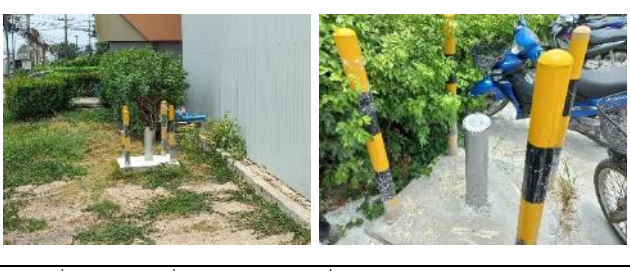
รูปที่ ๗7.9 เอกสารมาตรการป้องกันและแก้ไขผลกระทบ (ในช่วงก่อสร้าง)	รูปที่ ๗7.10 เครื่องมือวัดการเคลื่อนตัวของดิน Inclinometer (ในช่วงการก่อสร้างฐานราก)

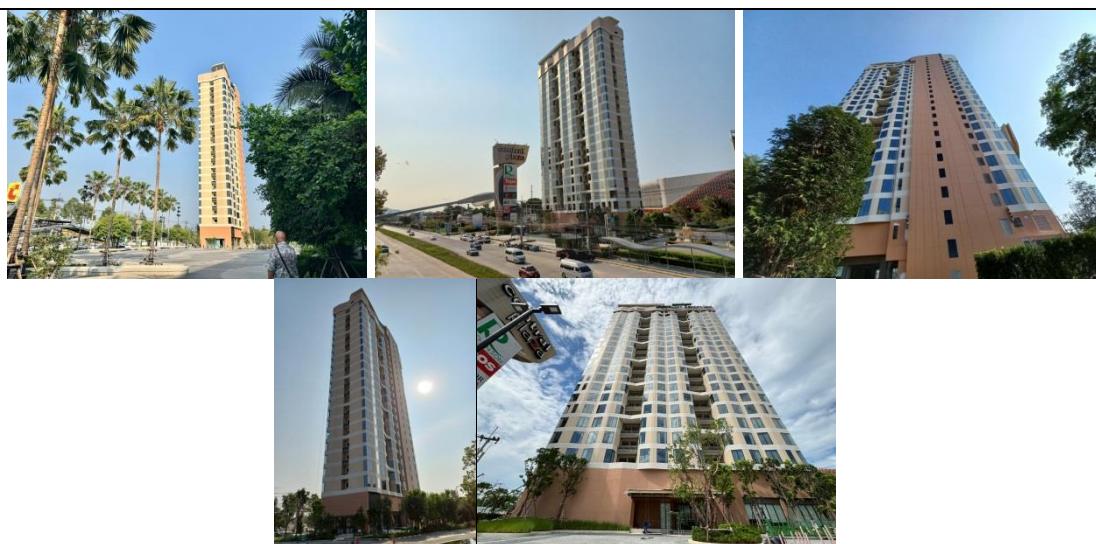
รูปที่ ๗7.71 โครงการในปัจจุบัน

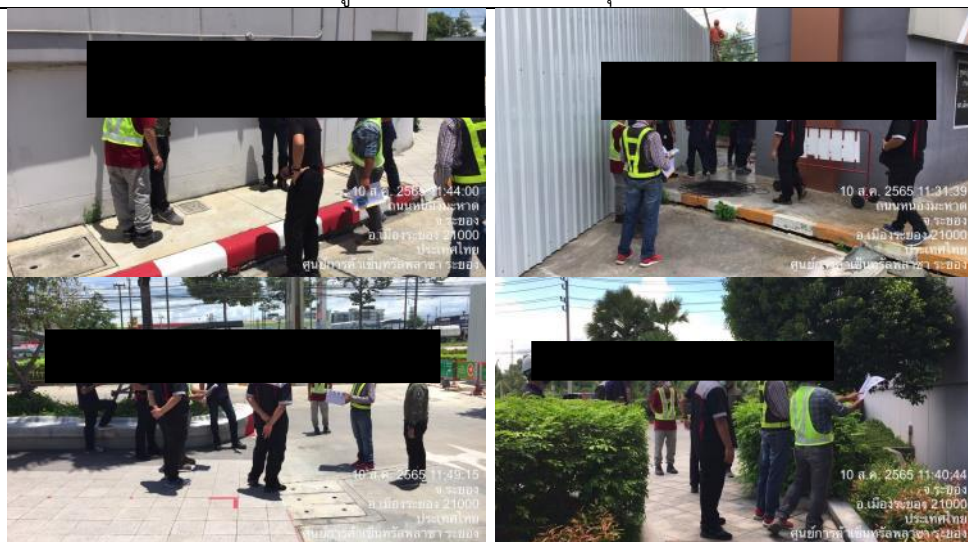
รูปที่ ๗7.72 การเข้าสำรวจสภาพของอาคารก่อนมีการก่อสร้างของโครงการ

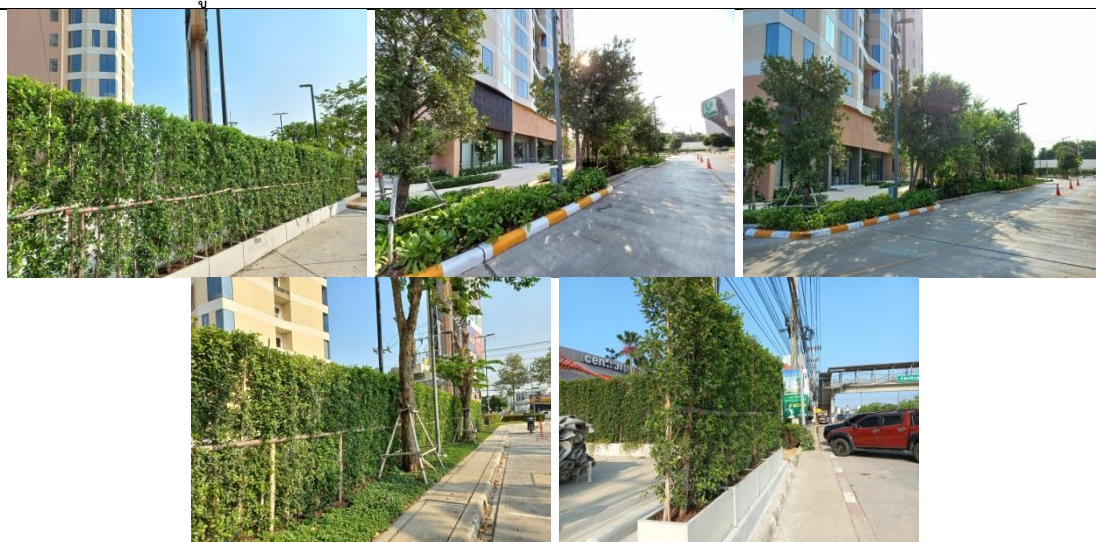
รูปที่ ๗7.73 พื้นที่สีเขียวภายในพื้นที่โครงการ
