รายงานการตรวจสอบความเสียหายของอาคารข้างเคียงหลังการก่อสร้างเสร็จ

รายงานการตรวจสอบความเสียหายของอาคารข้างเคียงหลังการก่อสร้าง
โครงการ โรงแรมฮิลตัน การ์เดน อินน์ ระยอง

17 มิถุนายน พ.ศ. 2567

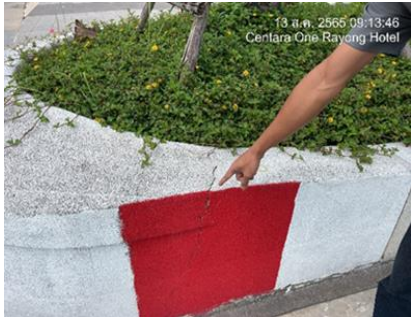
ลำดับ	ภาพถ่ายก่อนดำเนินการก่อสร้าง	ภาพถ่ายหลังดำเนินการสร้าง
1	พบรอยร้าวขอบกระถางต้นไม้หน้าเซ็นทรัล

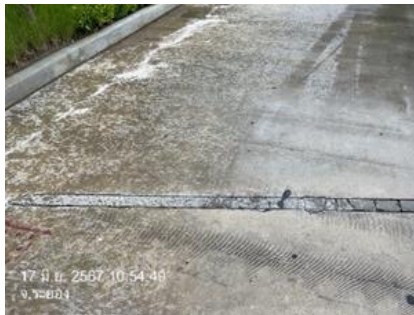
2	พบรอยแตกร้าวบนถนนด้านหน้าเซ็นทรัล

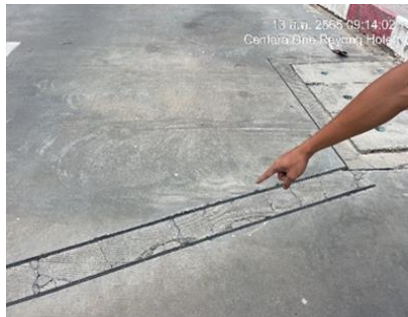
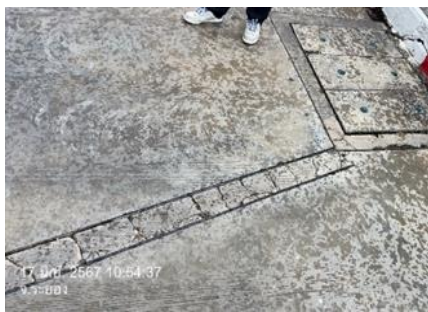
3	พบรอยแตกร้าวบนถนนด้านหน้าเซ็นทรัล

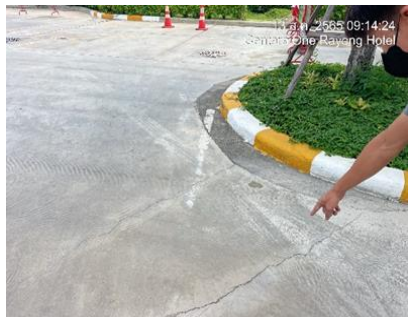
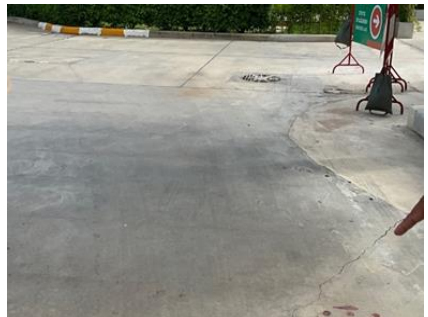
4	พบรอยแตกร้าวบนถนนด้านหน้าเซ็นทรัล

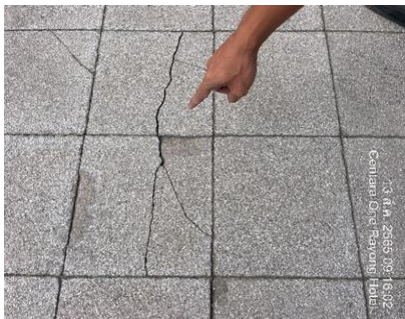
11	พบรอยร้าวพื้นกระเบื้องหน้าเซินทรัล

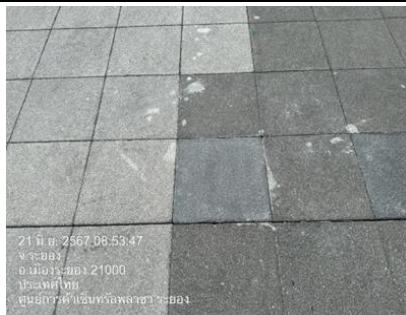
12	พบรอยร้าวพื้นกระเบื้องหน้าเซินทรัล

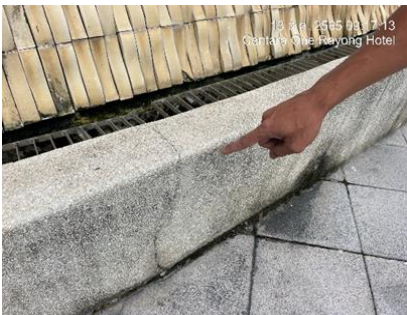
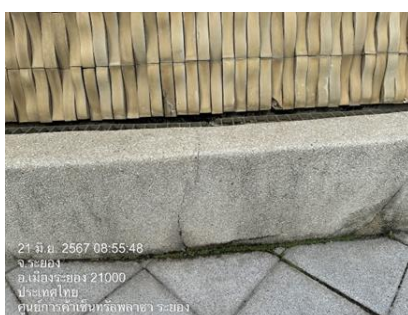
15	พบรอยร้าวขอบบ่อน้ำพุหน้าเซินทรัล

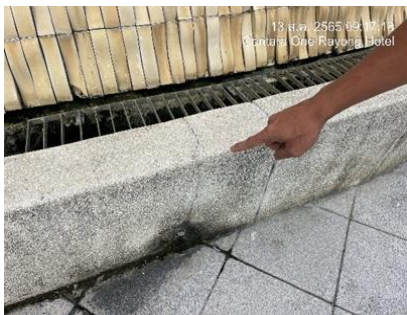
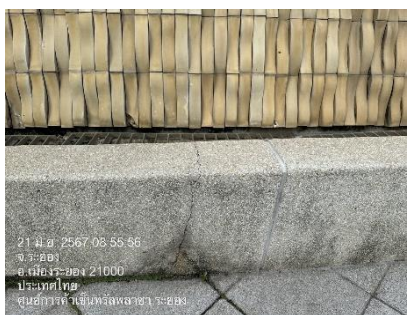
16	พบรอยร้าวขอบบ่อน้ำพุหน้าเซินทรัล

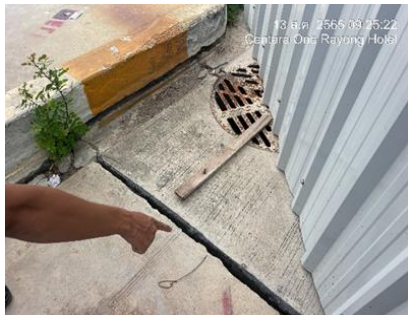
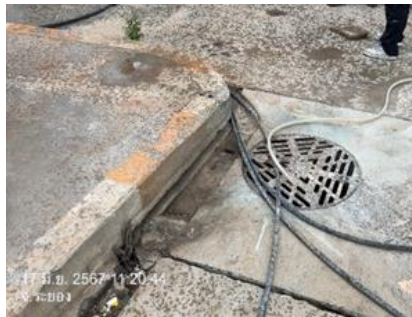
ลำดับ	ภาพถ่ายก่อนดำเนินการก่อสร้าง	ภาพถ่ายหลังดำเนินการสร้าง
45	พบการทรุดตัวของพื้นขอบบ่อพักน้ำโครงการ

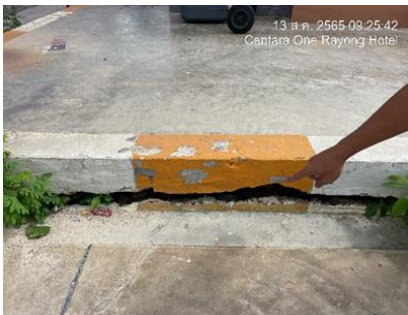
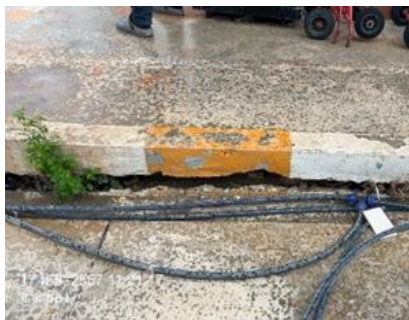
46	พบการทรุดตัวของพื้นปูบาทบ่อมตำรวจ

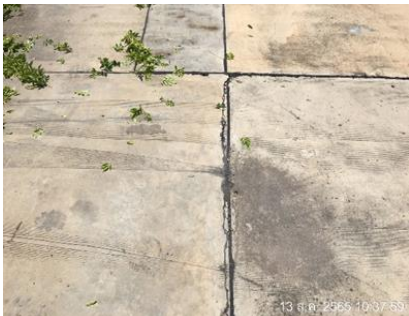
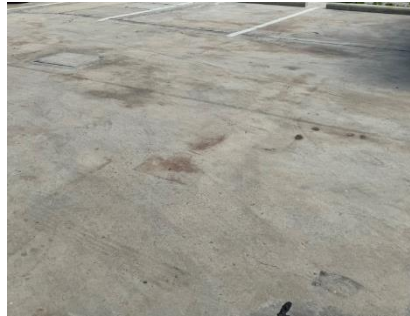
49	พบรอยแตกบนพื้นถนนด้านหน้าห้างเซ็นทรัล	ปัจจุบัน เป็นลานจอดรถโครงการ

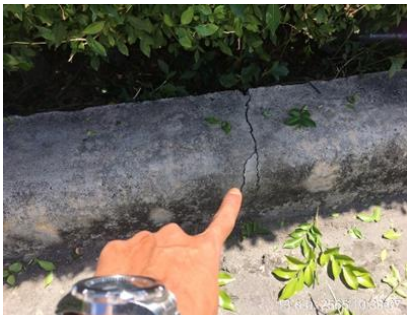
50	พบรอยร้าวขอบฟุตบาทหน้าห้างเซ็นทรัล

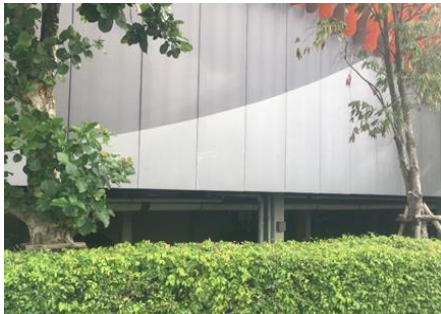
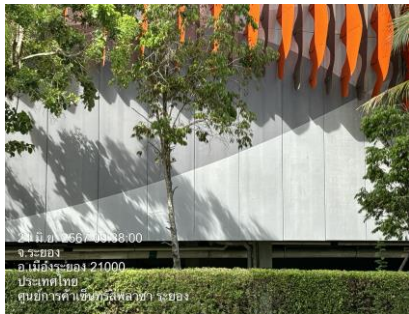
56	พบรอยแตกบนผนังอาคารห้างเซ็นทรัล ระยอง

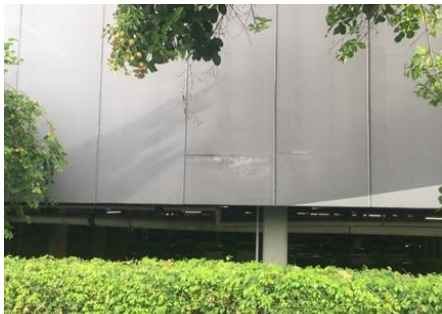
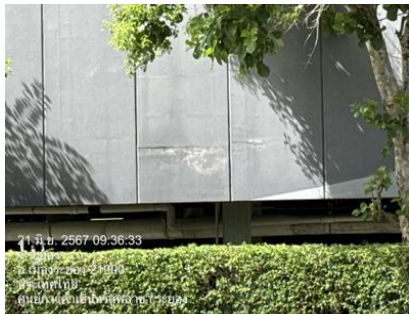
57	พบรอยแตกบนผนังอาคารห้างเซ็นทรัล ระยอง

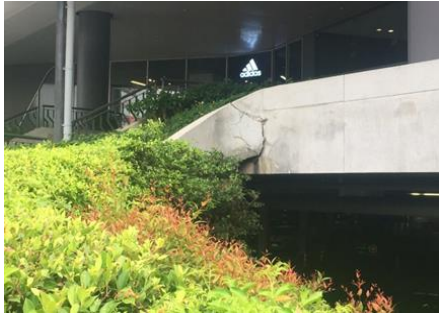
58	พบรอยแตกบนผนังอาคารห้างเซ็นทรัล ระยอง

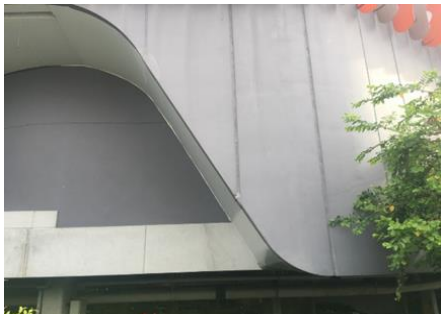
ลำดับ	ภาพถ่ายก่อนดำเนินการก่อสร้าง	ภาพถ่ายหลังดำเนินการสร้าง
59	พบรอยแตกบนผนังอาคารห้างเซ็นทรัล ระยอง

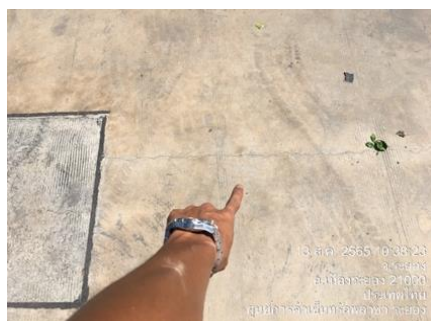
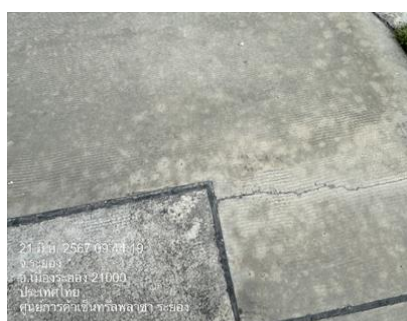
61	พบรอยแตกบนพื้นถนนทางด้านทิศใต้

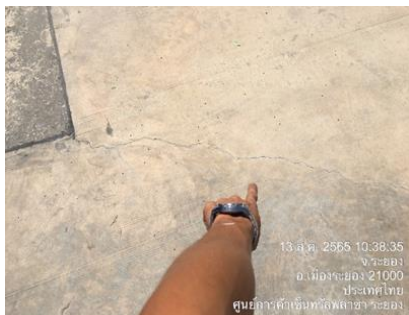
62	พบรอยแตกบนขอบทางเดินด้านทิศใต้

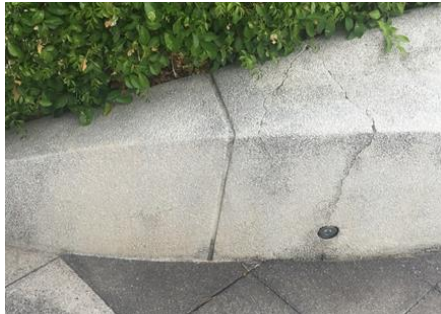
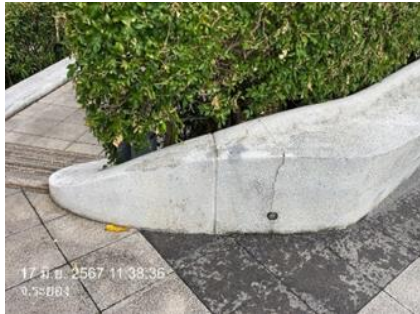
ลำดับ	ภาพถ่ายก่อนดำเนินการก่อสร้าง	ภาพถ่ายหลังดำเนินการสร้าง
91	พบรอยแตกกว้างขวางทางเดินซีเมนต์ ระยอง

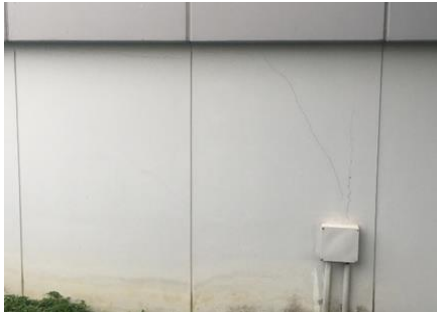
92	พบรอยแตกบนผนังอาคารห้างเซ็นทรัล ระยอง

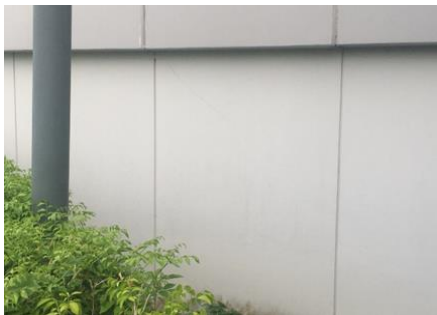
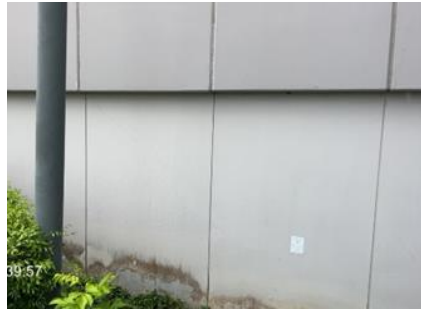
93	พบรอยแตกบนผนังอาคารห้างเซ็นทรัล ระยอง

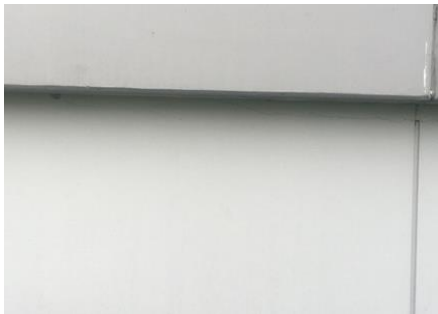
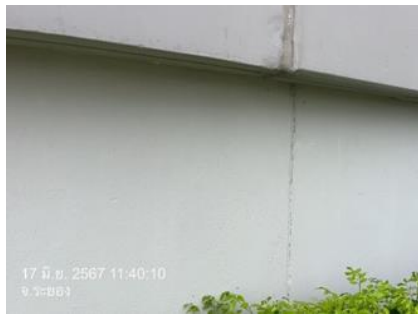
94	พบรอยแตกบนผนังอาคารห้างเซ็นทรัล ระยอง

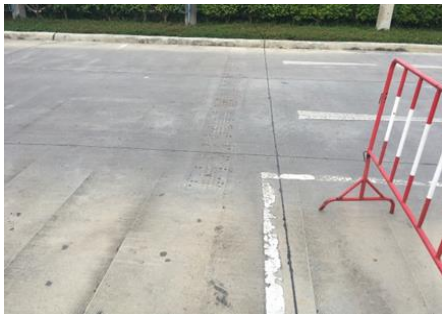
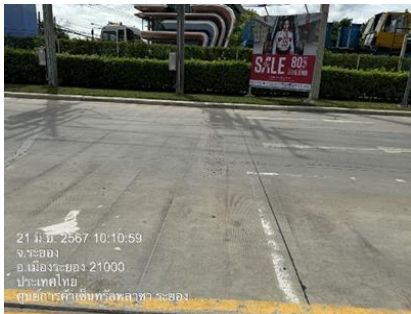
ลำดับ	ภาพถ่ายก่อนดำเนินการก่อสร้าง	ภาพถ่ายหลังดำเนินการสร้าง
135	พบรอยร้าวบนพื้นถนนทางเข้าห้างทางทิศตะวันออก

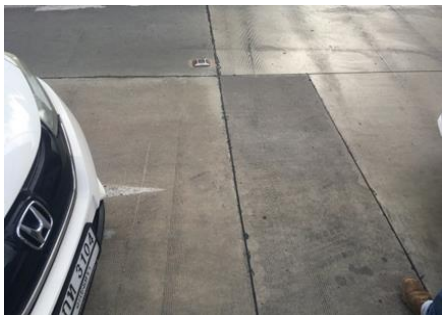
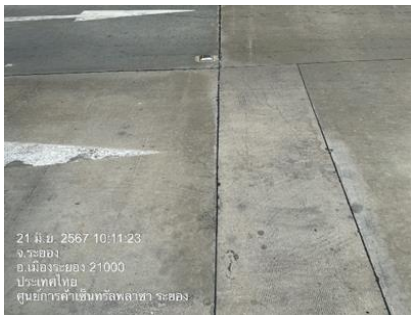
136	พบรอยร้าวบนพื้นถนนทางเข้าห้างทางทิศตะวันออก

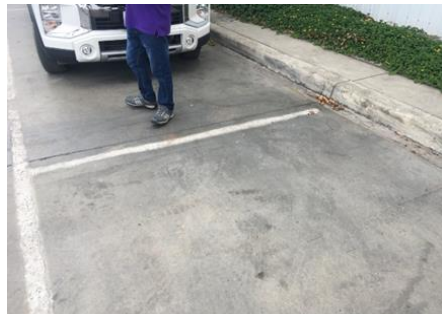
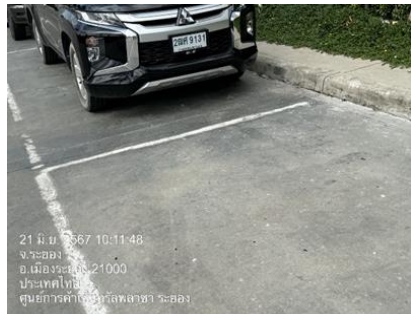
137	พบรอยร้าวบนพื้นถนนทางเข้าห้างทางทิศตะวันออก

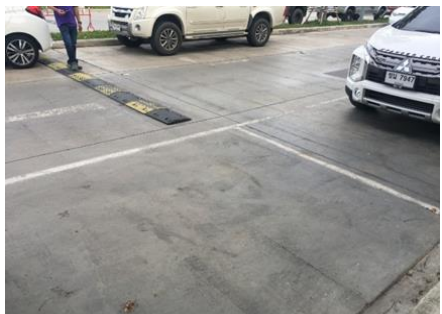
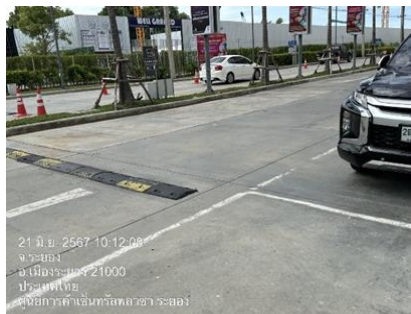
138	พบรอยร้าวบนพื้นถนนทางเข้าห้างทางทิศตะวันออก
