การปฏิบัติตามมาตรการป้องกันและแก้ไขผลกระทบสิ่งแวดล้อม

3.1 ผลการปฏิบัติตามมาตรการป้องกันและแก้ไขผลกระทบสิ่งแวดล้อม

รายงานผลการปฏิบัติตามมาตรการป้องกันและแก้ไขผลกระทบสิ่งแวดล้อมและมาตรการติดตามตรวจสอบผลกระทบสิ่งแวดล้อม
โครงการอาคารชุดพักอาศัยฟูลเลตัน สุขุมวิท (ระยะดำเนินการ) ระหว่างเดือนมกราคม-มิถุนายน 2567

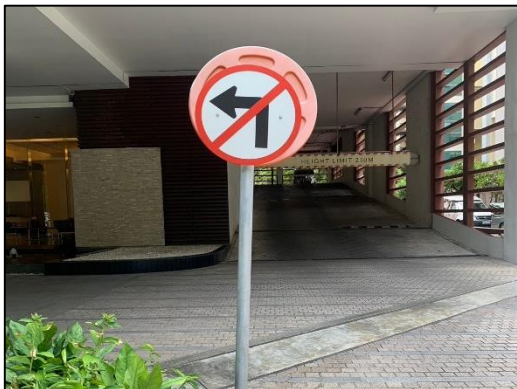
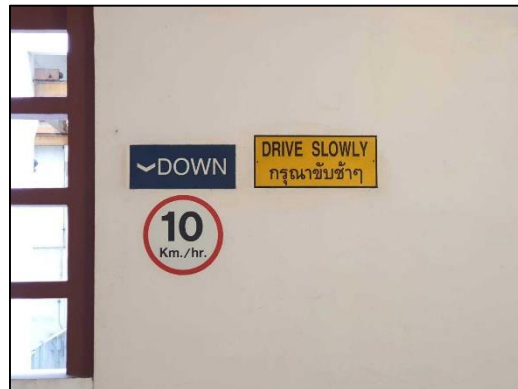
ภาพที่ 1 ป้ายกำกับการจราจรภายในพื้นที่โครงการ

1.ทรัพยากรสิ่งแวดล้อมทาง กายภาพ 1.1 คุณภาพอากาศ/เสียง	1. จัดระบบการเดินรถและเส้นทางเข้า-ออกโครงการให้ เหมาะสมกับสภาพการจราจรภายนอกและจัดให้มี เจ้าหน้าที่อำนวยความสะดวกบริเวณที่จอดรถและ ทางเข้า-ออกตลอดเวลา	- โครงการได้ติดป้ายกำกับการจราจรไว้ภายในบริเวณ พื้นที่โครงการสามารถมองเห็นได้อย่างชัดเจน พร้อมทั้ง จัดทำเส้นทางเข้า-ออกโครงการไว้อย่างเหมาะสมกับ สภาพการจราจรภายนอก และจัดให้มีเจ้าหน้าที่รักษา ความปลอดภัยคอยอำนวยความสะดวกด้านการจราจร บริเวณที่จอดรถและทางเข้า-ออกโครงการตลอด 24 ชั่วโมง	-	- ดังภาพที่ 1-3

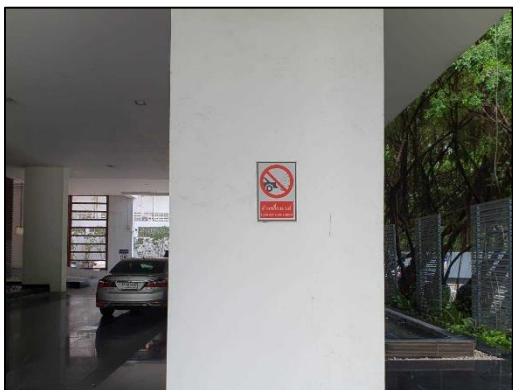
ภาพที่ 4 ป้ายดับเครื่องยนต์

2. ติดตั้งป้ายเตือน “ห้ามติดเครื่องในขณะจอดรถ” ไว้ใน บริเวณพื้นที่จอดรถ เพื่อช่วยลดการระบายมลสารทาง อากาศ	- โครงการได้ติดป้ายเตือนให้ดับเครื่องยนต์ไว้บริเวณ พื้นที่จอดรถ สามารถมองเห็นได้อย่างชัดเจน	-	- ดังภาพที่ 4

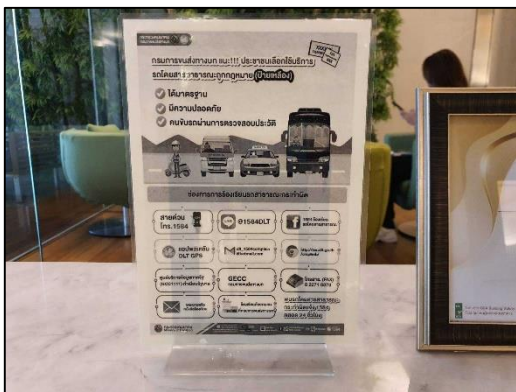
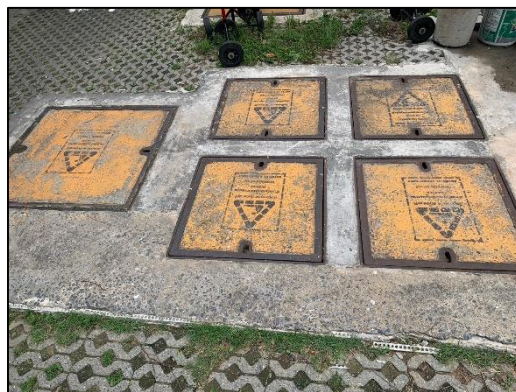
ภาพที่ 5 ป้ายรณรงค์ให้ใช้ระบบขนส่งมวลชน

3. ประชาสัมพันธ์และส่งเสริมให้ผู้พักอาศัยและพนักงาน ของโครงการใช้ระบบขนส่งมวลชนให้มากขึ้น เช่น จัดให้มีแผ่นพับหรือติดประกาศแสดงเส้นทางเดินรถ ขสมก รถไฟฟ้าบีทีเอส และรถไฟฟ้าใต้ดิน เป็นต้น และประชาสัมพันธ์เรื่องการดูแลรักษาเครื่องยนต์ให้อยู่ ในสภาพดีเสมอ	- โครงการติดตั้งป้ายรณรงค์ส่งเสริมให้ผู้พักอาศัยและ พนักงานของโครงการใช้ระบบขนส่งมวลชนได้ตามจุด ต่างๆ ภายในโครงการ	-	- ดังภาพที่ 5

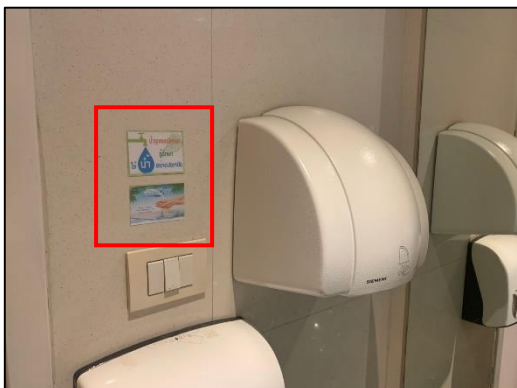
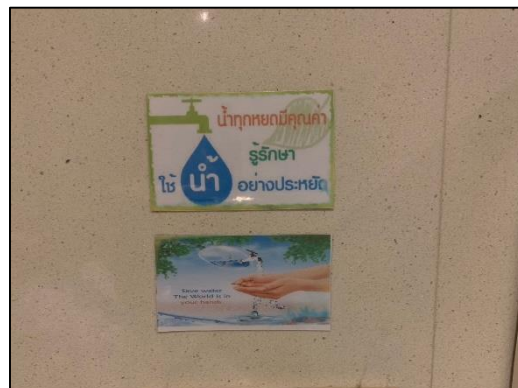
ภาพที่ 8 ป้ายรณรงค์ประหยัดน้ำ

-	- ดังภาพที่ 11
3.2 การใช้น้ำ	1. ในขั้นตอนการออกแบบและจัดหาเครื่องสุขภัณฑ์ สำหรับห้องน้ำ/ห้องส้วมต้องเลือกใช้อุปกรณ์แบบ ประหยัดน้ำ 2. ประชาสัมพันธ์รณรงค์ขอความร่วมมือในการ ประหยัดน้ำแก่ผู้พักอาศัยและพนักงานโครงการโดยการ จัดบอร์ด ประชาสัมพันธ์ ติดป้ายคำขวัญในห้องพัก สำนักงานและพื้นที่สาธารณะอื่นๆ เป็นต้น	- โครงการได้เลือกใช้เครื่องสุขภัณฑ์ และอุปกรณ์ต่างๆ ที่ออกแบบมาเพื่อการประหยัดน้ำ ตามที่มาตรการ กำหนด - โครงการได้ติดป้ายประชาสัมพันธ์รณรงค์ขอความ ร่วมมือให้ผู้พักอาศัยและพนักงานช่วยกันประหยัดน้ำ โดยได้คิดไว้บริเวณอ่างล้างมือ สามารถมองเห็นได้อย่าง ชัดเจน	-	- ดังภาพที่ 12

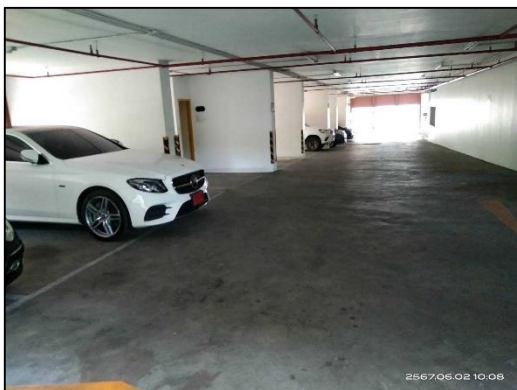
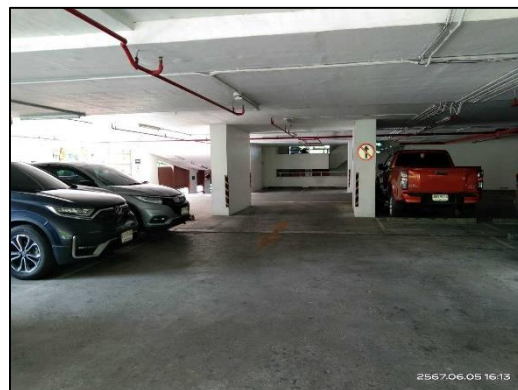
ภาพที่ 9 พื้นที่จอดรถในอาคาร

3. คุณค่าการใช้ประโยชน์ ของมนุษย์ 3.1 การคมนาคมขนส่ง	<p>1. จัดให้มีพื้นที่จอดรถประมาณ 234 คันสอดคล้องกับกฎกระทรวงฉบับที่ 41 (2537) ออกตามความในพรบ. ควบคุมอาคารพ.ศ. 2522 เรื่องข้อกำหนดเกี่ยวกับลักษณะและจำนวนที่จอดรถรวมถึงจัดให้มีที่จอดรถชั่วคราวเพิ่มเติมขึ้นละ 10 คัน</p> <p>2. จัดระบบการเดินรถภายในโครงการและเส้นทางเข้า-ออกให้สอดคล้องกับสภาพการจราจรบนถนน สุขุมวิท เพื่อป้องกันการตัดกระแสดวงทางตรงบริเวณด้านหน้าโครงการ</p> <p>3. จัดให้มีเจ้าหน้าที่อำนวยความสะดวกบริเวณที่จอดรถและทางเข้า-ออกตลอดเวลาและจัดให้มีการอบรมเจ้าหน้าที่ในด้านการจัดการจราจรกับตำรวจจราจรภายในพื้นที่เพื่อเพิ่มประสิทธิภาพในการจัดการจราจรให้มากขึ้น</p>	<p>- โครงการจัดให้มีพื้นที่จอดรถเพียงพอต่อปริมาณผู้พักอาศัยในแต่ละชั้น เพื่อให้สอดคล้องตามที่กฎหมายกำหนด นอกจากนี้โครงการได้จัดให้มีลานจอดรถบริเวณด้านหน้าอาคารสำหรับจอดรถชั่วคราวแก่นักชกภายนอกที่เข้ามาติดต่ออีกด้วย</p> <p>- โครงการได้ติดป้ายกำกับการจราจรไว้ภายในบริเวณพื้นที่โครงการสามารถมองเห็นได้อย่างชัดเจน พร้อมทั้งจัดทำเส้นทางเข้า-ออกโครงการไว้อย่างเหมาะสมกับสภาพการจราจรภายนอก และจัดให้มีเจ้าหน้าที่รักษาความปลอดภัยคอยอำนวยความสะดวกด้านการจราจรบริเวณที่จอดรถและทางเข้า-ออกโครงการตลอด 24 ชั่วโมง</p> <p>- โครงการจัดให้มีเจ้าหน้าที่รักษาความปลอดภัยที่ผ่านการอบรมด้านการจัดการจราจรกับตำรวจจราจรภายในพื้นที่ คอยอำนวยความสะดวกบริเวณลานจอดรถ และทางเข้า-ออกพื้นที่โครงการตลอด 24 ชั่วโมง เพื่อเพิ่มประสิทธิภาพในการจัดการจราจรให้ดีขึ้น</p>	<p>-</p> <p>-</p> <p>-</p>	<p>- ดังภาพที่ 9-10</p> <p>- ดังภาพที่ 1-3</p> <p>- ดังภาพที่ 3</p>

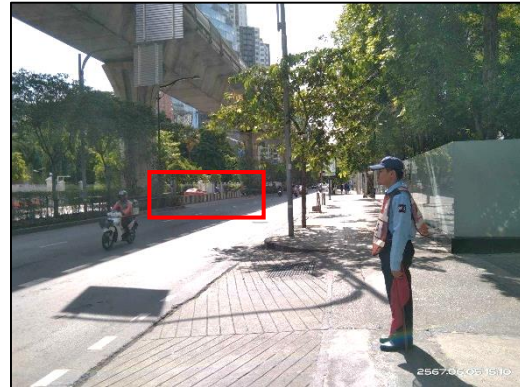
ภาพที่ 11 ถนนและจุดกลับรถด้านหน้าโครงการ

3.1 การคมนาคมขนส่ง (ต่อ)	4. ประชาสัมพันธ์และส่งเสริมให้ผู้พักอาศัยและพนักงาน ของโครงการใช้ระบบขนส่งมวลชนให้มากขึ้น เช่น จัดให้มีแผ่นพับ หรือติดประกาศแสดงเส้นทางเดินรถ ขสมก. รถไฟฟ้าบีทีเอส และรถไฟฟ้าใต้ดิน เป็นต้น 5. ติดต่อ ประสานงานกับสำนักงานการจราจรและขนส่ง กรุงเทพมหานคร เพื่อติดตั้งป้ายห้ามเลี้ยวขวาและกลับรถ สำหรับผู้เดินทางจากถนนสุขุมวิทเข้าแล้วต้องการ เลี้ยวเข้าโครงการ ให้ไปกลับรถบริเวณปากซอยสุขุมวิท 40	- โครงการติดตั้งป้ายรณรงค์ส่งเสริมให้ผู้พักอาศัยและ พนักงานของโครงการใช้ระบบขนส่งมวลชนไว้ตามจุด ต่างๆ ภายในโครงการ - ปัจจุบันจุดกลับรถบริเวณด้านหน้าโครงการ ทางสำนัก การจราจรและขนส่ง กรุงเทพมหานคร ได้นำสิ่งกีดขวาง มาปิดช่องทางเพื่อไม่ให้สามารถกลับรถบริเวณดังกล่าว ได้ ทั้งนี้หากผู้ที่เดินทางจากถนนสุขุมวิทเข้าแล้ว ต้องการเลี้ยวเข้าโครงการจะต้องไปกลับรถบริเวณ ปากซอยสุขุมวิท 40 ตามที่มาตรการระบุไว้	-	- ดังภาพที่ 5

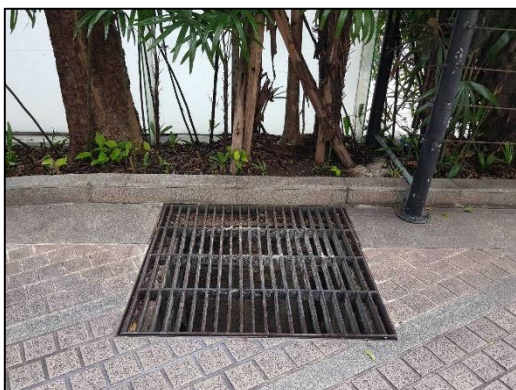
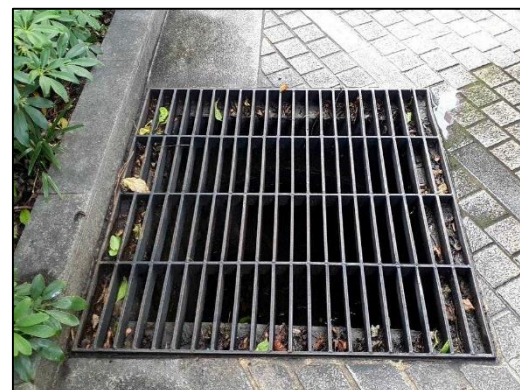
ภาพที่ 13 บ่อพักน้ำของโครงการ

3.3 การใช้ไฟฟ้าและการ อนุรักษ์พลังงาน (ต่อ)	3. จัดสร้างบ่อพักน้ำบริเวณรางระบายน้ำชั่วคราว เพื่อคัด เศษตะกอนดินให้จมตัวก่อนสูบออกสู่ท่อระบายน้ำ สาธารณะ	- โครงการจัดให้มีบ่อพักน้ำไว้บริเวณรางระบายน้ำของ โครงการ เพื่อคัดเศษตะกอนดินให้จมตัวก่อนสูบออกสู่ ท่อระบายน้ำสาธารณะ ตามที่มาตรการกำหนด	-	- ดังภาพที่ 13-14

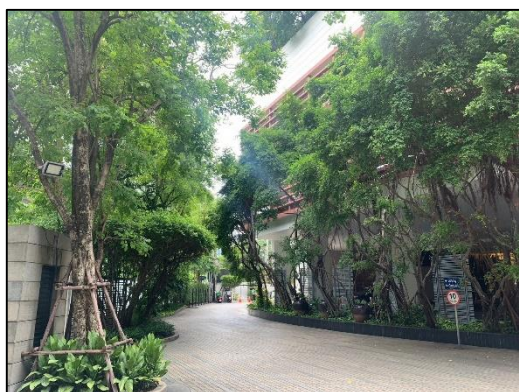
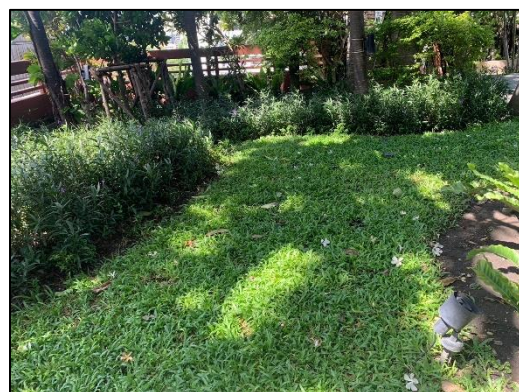
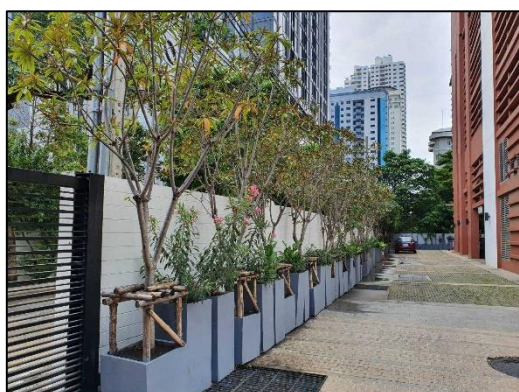
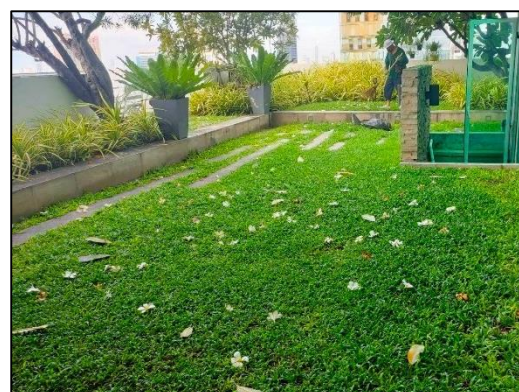
ภาพที่ 15 พื้นที่สีเขียว

3.4 การระบายอากาศ	1. จัดให้มีพื้นที่สีเขียวทั้งหมดภายในโครงการ 1,906 ตารางเมตร โดยให้มีการปลูกต้นไม้พุ่มและไม้ยืนต้นใน บริเวณชั้นที่ 1 5 32 และชั้นดาดฟ้า เป็นต้น เพื่อให้ อากาศเย็นสบายและช่วยลดการระบายปริมาณความร้อน ออกจากอาคารโครงการ	- โครงการได้จัดให้มีพื้นที่สีเขียว ตามที่มาตรการกำหนด และมีการปลูกต้นไม้พุ่มและไม้ยืนต้นไว้บริเวณชั้นที่ 1, 5, 32 และชั้นดาดฟ้า เพื่อให้ทำให้อากาศเย็นสบายและช่วย ลดการระบายปริมาณความร้อนออกจากอาคาร โครงการ นอกจากนี้โครงการยังได้มีการดูแลรักษาพื้นที่ดังกล่าว ให้อยู่ในสภาพดีอยู่เสมอ	-	- ดังภาพที่ 15-16

4.2 ทัศนียภาพ	- จัดให้มีพื้นที่จัดภูมิทัศน์ (พื้นที่สีเขียว) ภายในโครงการในบริเวณชั้นที่ 1 5 32 และชั้นดาดฟ้า โดยให้มีชนิดและจำนวนพันธุ์ไม้และตำแหน่งที่ปลูกเป็นไปตามผังภูมิสถาปัตย์ ทั้งนี้พื้นที่สีเขียวทั้งหมดให้ไม่น้อยกว่ารวมประมาณ 1,906 ตารางเมตร	- โครงการได้จัดให้มีพื้นที่สีเขียว ตามที่มาตรการกำหนด และมีการปลูกต้นไม้พุ่มและไม้ยืนต้นไว้บริเวณชั้นที่ 1, 5, 32 และชั้นดาดฟ้า เพื่อทำให้อากาศเย็นสบายและช่วยลดการระบายปริมาณความร้อนออกจากอาคารโครงการ นอกจากนี้โครงการยังได้มีการดูแลรักษาพื้นที่ดังกล่าวให้อยู่ในสภาพดีอยู่เสมอ	-	- ดังภาพที่ 15-16

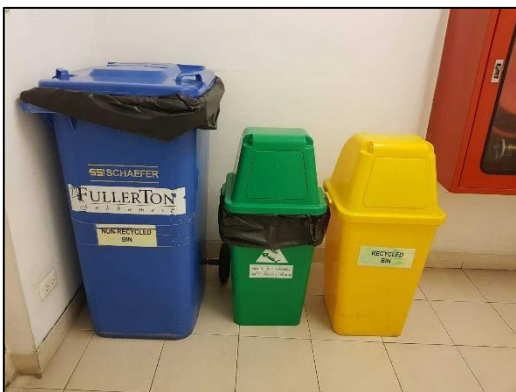
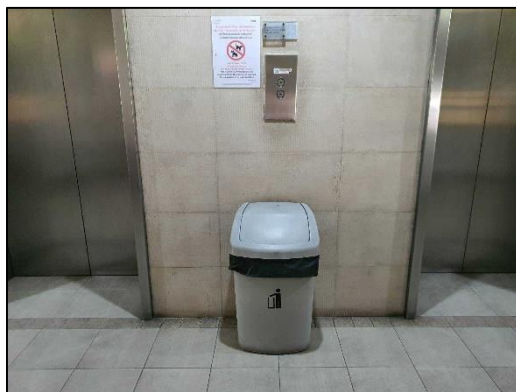
ภาพที่ 17 ถังรองรับมูลฝอยภายในโครงการ

3.5 การจัดการขยะมูลฝอย	1. จัดเตรียมภาชนะรองรับมูลฝอยมีฝาปิดมิดชิดไว้ใน ห้องพักทุกห้องและพื้นที่ใช้ประโยชน์อื่นๆให้เพียงพอ ปริมาณมูลฝอยที่เกิดขึ้น มูลฝอยที่จะนำเข้าพักที่ห้องพัก มูลฝอยควรนำไปใส่ถุงดำ และมัดปากถุงให้สนิทอีกชั้นหนึ่ง เพื่อป้องกันการซึมผ่านของน้ำชะมูลฝอย	- โครงการจัดได้เตรียมภาชนะรองรับมูลฝอยที่มีฝาปิด มิดชิดไว้ในห้องพักพื้นที่ส่วนกลาง รวมทั้งพื้นที่โดยรอบ โครงการอย่างเพียงพอต่อปริมาณมูลฝอยที่เกิดขึ้น โดย แม่บ้านจะเป็นผู้รวบรวมมูลฝอยใส่ถุงดำ และมัดปากถุง อย่างแน่นหนา ก่อน และตรวจสอบการแตกรั่วซึมของถุง ก่อนจะนำเข้าพักที่ห้องพักมูลฝอย เพื่อรวบรวมให้รถเก็บ ขนมูลฝอยของสำนักงานเขตวัฒนาเข้ามารับ ไปกำจัด วันเว้นวัน	-	- ดังภาพที่ 17-19, 23 และภาคผนวกที่ 9

3.5 การจัดการขยะมูลฝอย (ต่อ)	2. จัดให้มีการคัดแยกประเภทของมูลฝอยเป็นมูลฝอยสด มูลฝอยแห้ง และมูลฝอยที่นำกลับมาใช้ใหม่ได้ ก่อนรวบรวมเข้าเก็บที่ห้องพักมูลฝอย เพื่อลดปริมาณมูลฝอยให้น้อยลง	- โครงการได้จัดเตรียมภาชนะรองรับมูลฝอยมีฝาปิดมิดชิดตั้งไว้ในแต่ละชั้นของอาคาร โดยแบ่งมูลฝอยออกเป็น 3 ประเภท ได้แก่ มูลฝอยสด มูลฝอยที่นำกลับมาใช้ใหม่ได้ และมูลฝอยทั่วไปที่ไม่สามารถนำกลับมาใช้ใหม่ได้ และได้จัดให้มีแม่บ้านคอยรวบรวมนำเข้าไปเก็บที่ห้องพักมูลฝอย เพื่อลดปริมาณมูลฝอยให้น้อยลง ตามมาตรการกำหนด	-	- ดังภาพที่ 17-18 และ 23

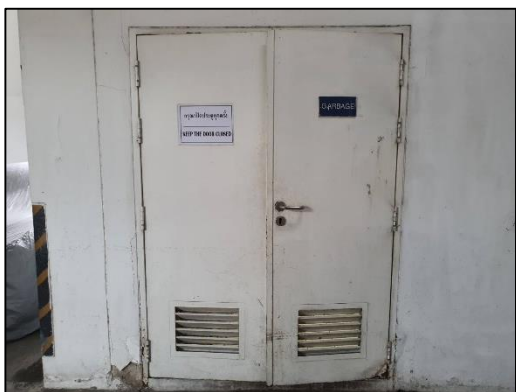
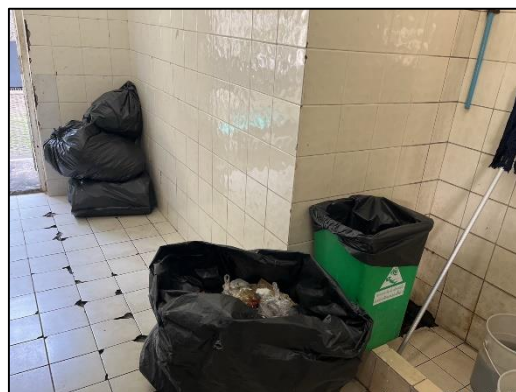
ภาพที่ 18 ห้องพักมูลฝอยรวม

3. จัดให้มีห้องพักมูลฝอยรวมมีความจุของห้อง 46 ลบ.ม. หรือสามารถเก็บกักมูลฝอยได้ไม่น้อยกว่า 3 วัน โดยห้องเก็บมูลฝอยเปิดต้องเป็นห้องควบคุมอุณหภูมิที่ประมาณ 10-15 องศาเซลเซียส	- โครงการจัดให้มีห้องพักมูลฝอยรวมที่สามารถเก็บกักมูลฝอยได้ไม่น้อยกว่า 3 วัน ซึ่งโดยปกติแล้วโครงการได้ประสานหน่วยงานรับกำจัดของสำนักงานเขตวัฒนาให้เข้ามาจัดเก็บมูลฝอยภายในโครงการวันเว้นวัน เพื่อไม่ให้เป็นแหล่งสะสมของเชื้อโรค	-	- ดังภาพที่ 18-19 และภาคผนวกที่ 9

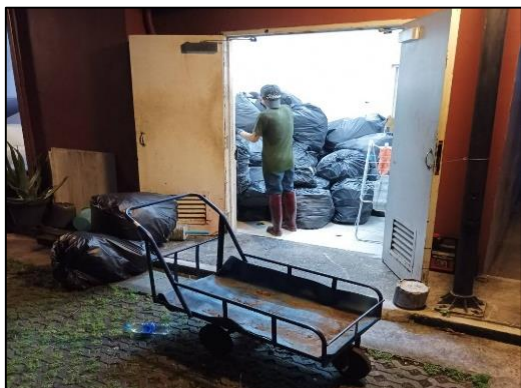
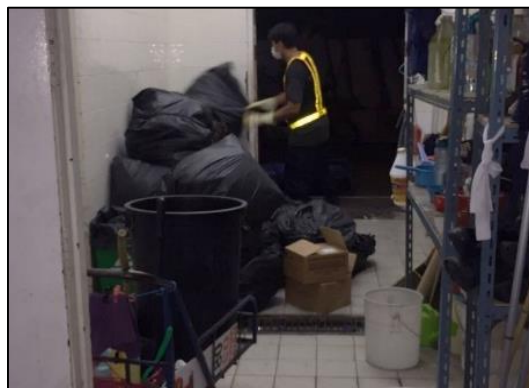
ภาพที่ 19 กิจกรรมการเก็บขนขยะ

3.5 การจัดการขยะมูลฝอย (ต่อ)	<p>5. ควบคุมดูแลการเก็บขนมูลฝอยไปยังห้องพักมูลฝอยอย่างใกล้ชิด โดยควรหลีกเลี่ยงการใช้พื้นที่สาธารณะในการลำเลียงมูลฝอย</p> <p>6. ทำความสะอาดห้องพักมูลฝอยด้วยน้ำยาฆ่าเชื้อโรคทุกสัปดาห์ เพื่อป้องกันการกระจายของเชื้อโรคและกลิ่นไม่พึงประสงค์ น้ำล้างทำความสะอาดให้ระบายเข้าสู่ระบบบำบัดน้ำเสียของโครงการ</p>	<p>- โครงการจัดให้มีเจ้าหน้าที่คอยควบคุมดูแลการลำเลียงเก็บขนมูลฝอยไปยังห้องพักมูลฝอย และการขนย้ายมูลฝอยออกจากห้องพักมูลฝอยสู่รถขน กำจัดจากหน่วยงานอย่างใกล้ชิด โดยหลีกเลี่ยงการใช้พื้นที่สาธารณะในการลำเลียงมูลฝอยตามที่มาตรการกำหนด</p> <p>- โครงการจัดให้มีพนักงานคอยทำความสะอาดห้องพักมูลฝอยด้วยน้ำยาฆ่าเชื้อโรคทุกครั้งหลังจากที่หน่วยงานรับกำจัดเข้ามาขนย้ายมูลฝอยออกจากโครงการไปกำจัด เพื่อป้องกันการกระจายของเชื้อโรคและกลิ่นไม่พึงประสงค์ ทั้งนี้ น้ำจากการล้างทำความสะอาดจะระบายเข้าสู่ระบบบำบัดน้ำเสียของโครงการ เพื่อทำการบำบัดก่อนปล่อยระบายออก</p>	-	- ดังภาพที่ 19

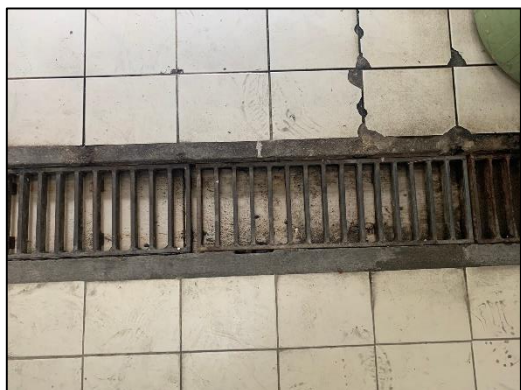
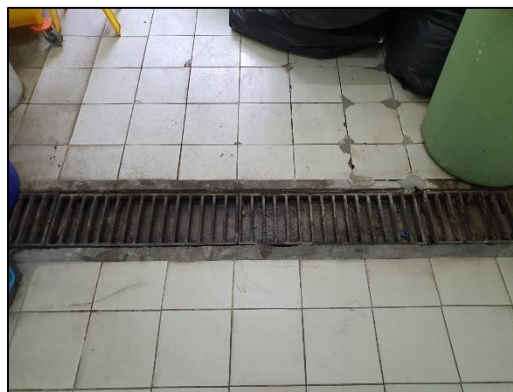
ภาพที่ 20 ร่องระบายน้ำภายในห้องพักมูลฝอย

4. จัดให้มีรางระบายน้ำภายในห้องพักมูลฝอยเชื่อมต่อกับระบบบำบัดน้ำเสียของโครงการ เพื่อรวบรวมน้ำชะมูลฝอย (ถ้ามี) และน้ำล้างทำความสะอาดเข้าทำการบำบัดก่อนปล่อยระบายออก	- โครงการได้จัดให้มีรางระบายน้ำภายในห้องพักมูลฝอยเชื่อมต่อกับระบบบำบัดน้ำเสียของโครงการตามมาตรการกำหนด เพื่อรวบรวมน้ำชะมูลฝอย และน้ำล้างทำความสะอาดเข้าทำการบำบัดก่อนปล่อยระบายออก	-	- ดังภาพที่ 6 และ 20

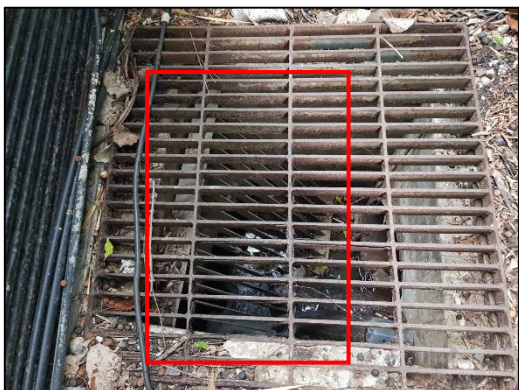
ภาพที่ 22 ตะแกรงดักขยะภายในบ่อพักน้ำ

2. ติดตั้งตะแกรงดักมูลฝอยที่บ่อพักน้ำสุดท้ายของรางระบายน้ำรอบโครงการก่อนระบายลงสู่บ่อหน่วงน้ำส่วน Roof Drain ภายในตัวอาคารต้องมีตะแกรงเหล็กปิดครอบ เพื่อป้องกันสิ่งอุดตันไหลลงท่อ	- โครงการได้ติดตั้งตะแกรงดักมูลฝอยไว้ที่บ่อพักน้ำสุดท้ายของรางระบายน้ำรอบโครงการก่อนระบายลงสู่บ่อหน่วงน้ำ และจัดให้มีพนักงานคอยทำความสะอาดรางระบายน้ำอยู่เสมอ เพื่อป้องกันสิ่งอุดตันไหลลงท่อส่วน Roof Drain ภายในตัวอาคารได้จัดให้มีตะแกรงเหล็กปิดครอบตามมาตรการกำหนด	-	- ดังภาพที่ 22, 25 และ 35

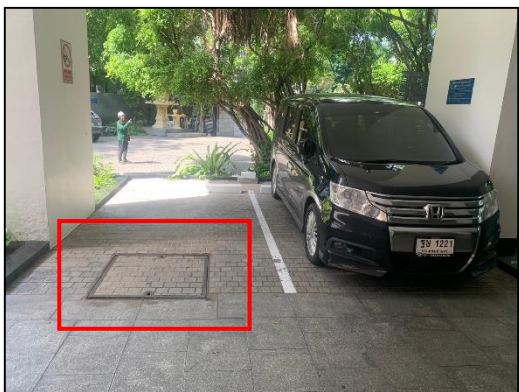
ภาพที่ 24 บ่อหน่วงน้ำ

3.7 การระบายน้ำและ ป้องกันน้ำท่วม	1. จัดให้มีบ่อหน่วงน้ำที่ชั้นใต้ดินมีปริมาตรไม่ต่ำกว่า 187 ลบ.ม. เพื่อกักเก็บน้ำฝนในระยะเวลา 3 ชั่วโมง บ่อจะต้องติดตั้งเครื่องสูบน้ำ มีความสามารถในการสูบระบายน้ำออกไม่มากกว่าอัตราการระบายน้ำก่อนพัฒนาโครงการหรือ 0.019 ลูกบาศก์เมตรต่อวินาที	- โครงการจัดให้มีบ่อหน่วงน้ำที่ชั้นใต้ดิน โดยมีปริมาตรตามที่ระบุไว้ในมาตรการ เพื่อกักเก็บน้ำฝนในระยะเวลา 3 ชั่วโมง โดยบ่อได้มีการติดตั้งเครื่องสูบน้ำที่มีความสามารถในการสูบระบายน้ำออกตามที่มาตรการกำหนด	-	- ดังภาพที่ 24

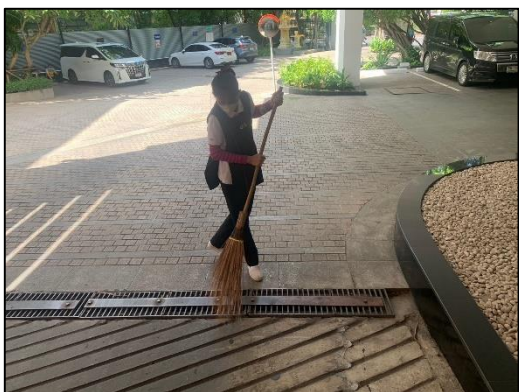
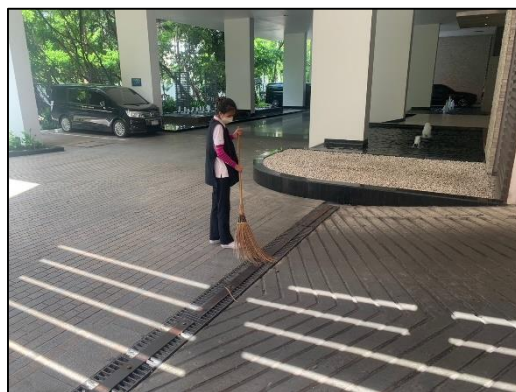
ภาพที่ 25 กิจกรรมทำความสะอาดรางระบายน้ำ

3. หมั่นตรวจสอบสิ่งอุดตันหรือกีดขวางทางไหลของน้ำในรางระบายน้ำและภายในบ่อพักน้ำ และทำความสะอาดอย่างน้อยเดือนละครั้ง	- โครงการจัดให้เจ้าหน้าที่คอยตรวจสอบสิ่งอุดตันหรือกีดขวางทางไหลของน้ำในรางระบายน้ำและภายในบ่อพักน้ำอยู่เสมอ พร้อมทั้งจัดให้มีพนักงานคอยทำความสะอาดรางระบายน้ำเป็นประจำ	-	- ดังภาพที่ 25

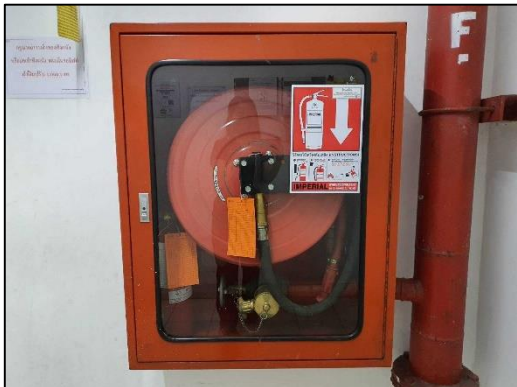
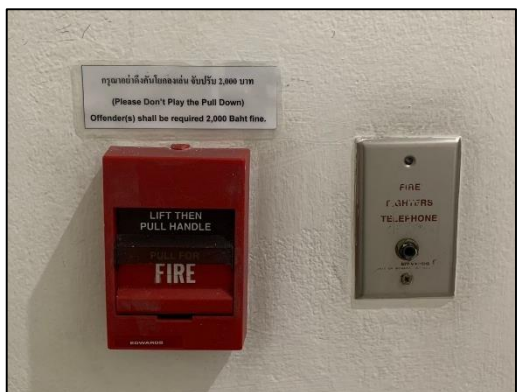
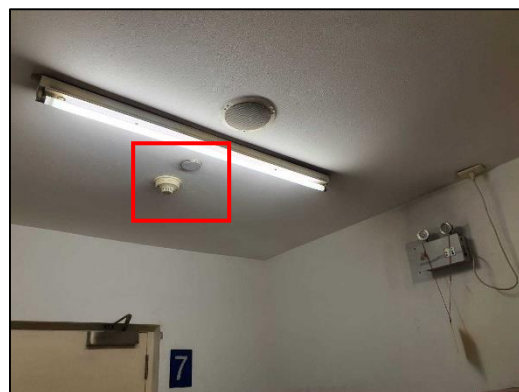
ภาพที่ 26 ระบบป้องกันอัคคีภัย

3.8 อาชีวอนามัย และ ความปลอดภัย/การป้องกัน อัคคีภัย	1. จัดให้มีระบบสัญญาณเตือนภัย ระบบป้องกันอัคคีภัย/ ผจญเพลิง และทางหนีไฟตาม พรบ. ควบคุมอาคาร โดยอุปกรณ์/เครื่องมือในระบบดังกล่าว ต้องได้รับการ ออกแบบและติดตั้งให้มีประสิทธิภาพการทำงาน ตามมาตรฐานที่เป็นที่ยอมรับ เช่น NFPA วสท. ฯลฯ	- โครงการได้ติดตั้งระบบสัญญาณเตือนภัย ระบบ ป้องกันอัคคีภัย/ผจญเพลิง แผนผังอาคาร และป้ายทาง หนีไฟตาม พรบ. ควบคุมอาคาร โดยอุปกรณ์/เครื่องมือ ในระบบดังกล่าวได้มีการออกแบบและติดตั้งอย่าง ถูกต้อง และได้มาตรฐานตามที่กฎหมายกำหนด	-	- ดังภาพที่ 26-28 และภาคผนวกที่ 11

6. ตรวจสอบประสิทธิภาพของระบบป้องกันอัคคีภัย ต่างๆ เป็นประจำตามที่ระบุในคู่มือให้พร้อมใช้งานอยู่ เสมอ	- โครงการจัดให้มีเจ้าหน้าที่คอยตรวจสอบประสิทธิภาพ ของระบบป้องกันอัคคีภัยต่างๆ ให้อยู่ในสภาพดี และ พร้อมใช้งานอยู่เสมอ	-	- ดังภาพที่ 26 และ ภาคผนวกที่ 14

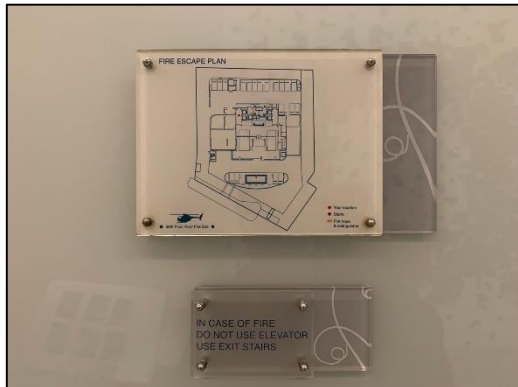
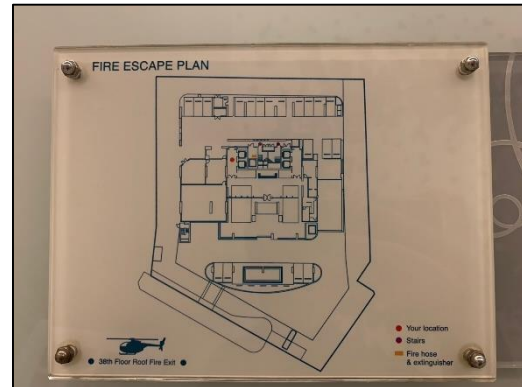
ภาพที่ 27 แผนผังอาคารแสดงตำแหน่งทางหนีไฟ

5. ติดตั้งแผนผังอาคารแสดงตำแหน่งทางหนีไฟ และ อุปกรณ์ดับเพลิงประจำห้องพักทุกห้อง และบริเวณโถง ลิฟท์ของทุกชั้น	- โครงการได้ติดตั้งป้ายแผนผังอาคารแสดงตำแหน่งทาง หนีไฟ และอุปกรณ์ดับเพลิงประจำห้องพักทุกห้อง และ บริเวณโถงลิฟท์ของทุกชั้น ตามมาตรการกำหนด	-	- ดังภาพที่ 26-27 และภาคผนวกที่ 12

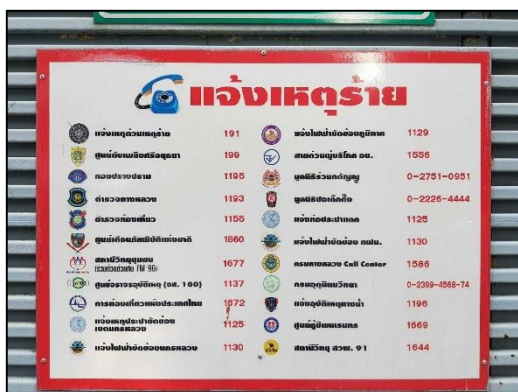
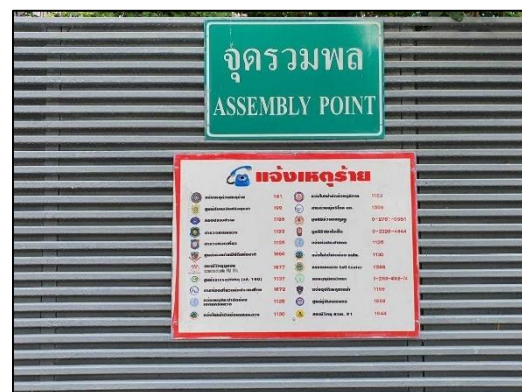
ภาพที่ 29 เบอร์โทรศัพท์ฉุกเฉิน

2. จัดให้มีมาตรการ/แผนฉุกเฉินหรือแผนอพยพผู้คน รวมถึงมาตรการประสานงานขอความช่วยเหลือจาก สถานีดับเพลิงใกล้เคียง ได้แก่ สถานีดับเพลิงพระโขนง และสถานีดับเพลิงบ่อนไก่-คลองเตย เพื่อความสะดวก รวดเร็วเมื่อเกิดเหตุการณ์ฉุกเฉิน โดยกำหนดให้มีพื้นที่ จุดรวมพลบริเวณชั้นที่ 1	- โครงการจัดให้มีแผนฉุกเฉินและแผนอพยพผู้คน รวมถึงมาตรการประสานงานขอความช่วยเหลือจาก สถานีดับเพลิงใกล้เคียง โดยได้ติดป้ายเบอร์โทรศัพท์ ฉุกเฉินไว้บริเวณพื้นที่โครงการ สามารถมองเห็นได้อย่าง ชัดเจน เพื่อความสะดวกรวดเร็วเมื่อเกิดเหตุการณ์ฉุกเฉิน รวมทั้งได้กำหนดให้มีพื้นที่จุดรวมพลไว้บริเวณชั้นที่ 1 ตามมาตรการกำหนด	-	- ดังภาพที่ 29-30 และภาคผนวกที่ 11 และ 12

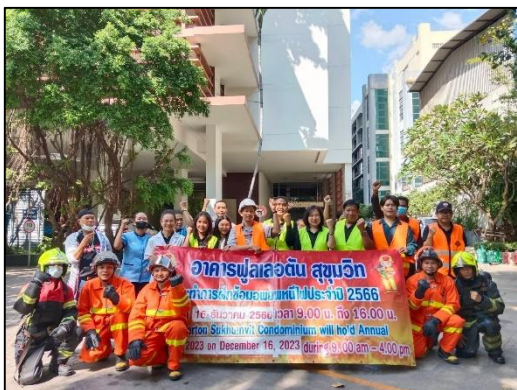
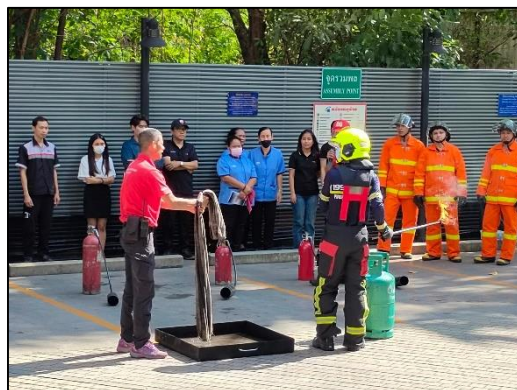
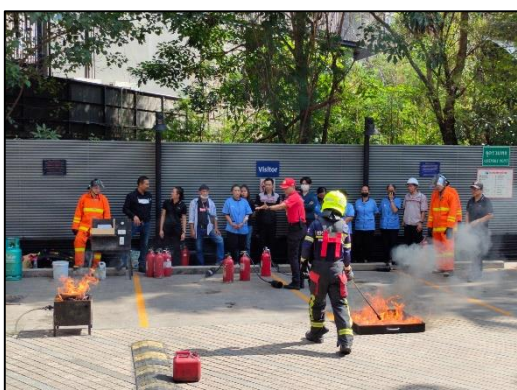
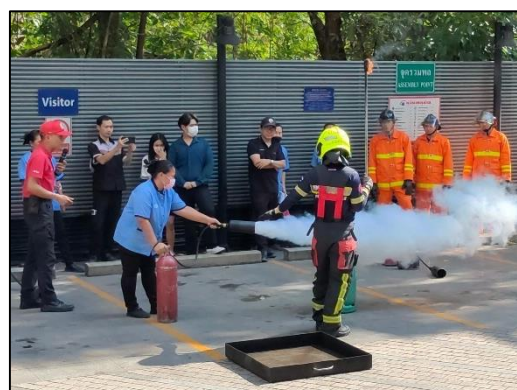
ภาพที่ 31 กิจกรรมฝึกอบรมดับเพลิงเบื้องต้น และฝึกซ้อมอพยพหนีไฟประจำปี 2566

3. จัดตั้งทีมปฏิบัติการฉุกเฉินของโครงการและให้มีการ ฝึกอบรมเจ้าหน้าที่ภายในทีม รวมถึงเจ้าหน้าที่ที่เกี่ยวข้อง ให้มีความรู้ความชำนาญในการปฏิบัติตามมาตรการ/แผน ฉุกเฉินดังข้อ 2.	- โครงการจัดให้มีการฝึกอบรมดับเพลิงเบื้องต้น และ ฝึกซ้อมอพยพหนีไฟเป็นประจำทุกปี โดยแผนปฏิบัติการ ครั้งล่าสุดเมื่อวันที่ 16 ธันวาคม 2566 จากสถานีดับเพลิง คลองเตย และในปี 2567 โครงการมีแผนจะดำเนินการ ในช่วงเดือนกรกฎาคม-ธันวาคม 2567 ทั้งนี้ หาก ดำเนินการแล้วเสร็จจะนำเสนอในรายงานฉบับถัดไป	-	- ดังภาพที่ 31 และ ภาคผนวกที่ 14

3.8 อาชีวอนามัย และ ความปลอดภัย/การป้องกัน อัคคีภัย (ต่อ)	4. ประชาสัมพันธ์ให้ความรู้แก่ผู้พักอาศัย และพนักงาน โครงการทราบในการปฏิบัติตนเมื่อเกิดไฟไหม้และใช้ อุปกรณ์ดับเพลิง	- โครงการมีการฝึกอบรมดับเพลิงเบื้องต้น และฝึกซ้อม อพยพหนีไฟเป็นประจำทุกปี โดยแผนปฏิบัติการ ครั้งล่าสุดเมื่อวันที่ 16 ธันวาคม 2566 และในปี 2567 โครงการมีแผนจะดำเนินการในช่วงเดือนกรกฎาคม- ธันวาคม 2567 ทั้งนี้หากดำเนินการแล้วเสร็จจะนำเสนอ ในรายงานฉบับถัดไป	-	- ดังภาพที่ 31 และ ภาคผนวกที่ 14

7. จัดให้มีการฝึกซ้อมดับเพลิง และอพยพหนีไฟ อย่างน้อยปีละครั้ง โดยต้องแจ้งผู้มาใช้บริการให้รับทราบ ด้วย	- โครงการจัดให้มีการฝึกอบรมดับเพลิงเบื้องต้น และ ฝึกซ้อมอพยพหนีไฟเป็นประจำทุกปี โดยแผนปฏิบัติการ ครั้งล่าสุดเมื่อวันที่ 16 ธันวาคม 2566 จากสถานีดับเพลิง คลองเตย และในปี 2567 โครงการมีแผนจะดำเนินการ ในช่วงเดือนกรกฎาคม-ธันวาคม 2567 ทั้งนี้หาก ดำเนินการแล้วเสร็จจะนำเสนอในรายงานฉบับถัดไป	-	- ดังภาพที่ 31 และ ภาคผนวกที่ 14

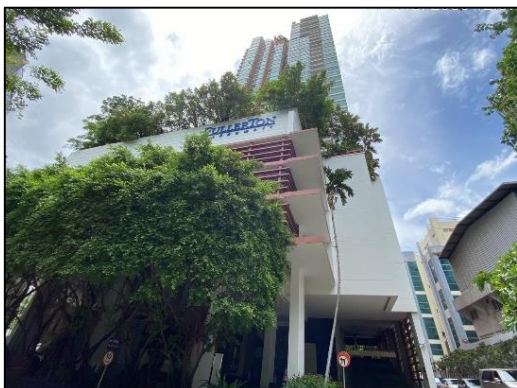
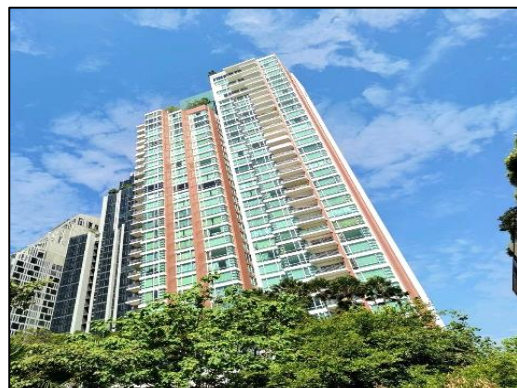
ภาพที่ 34 สภาพโครงการในปัจจุบัน

องค์ประกอบทางสิ่งแวดล้อม และคุณค่าต่างๆ	มาตรการป้องกันและแก้ไขผลกระทบสิ่งแวดล้อม	รายละเอียดการปฏิบัติตามมาตรการฯ	ปัญหา/อุปสรรค และการแก้ไข	เอกสารอ้างอิง รูปภาพหรือเอกสาร
4.2 ทัศนียภาพ (ต่อ)	2. ดูแลรักษา บำรุงพันธุ์ไม้ในส่วนห่อหุ้มหิ้งคางมออยู่ เสมอโดยเฉพาะตามบริเวณริมขอบอาคารและสวนห่อหุ้ม หน้าโครงการ และควรจัดหาพันธุ์ไม้ที่เป็นไม้เลื้อยเพิ่ม มากขึ้น เพื่อให้บังบังส่วนที่เป็นคอนกรีตลง	- โครงการได้จัดให้มีพนักงานคอยดูแลรักษา และบำรุง พันธุ์ไม้ในส่วนห่อหุ้มหิ้งคางมออยู่เสมอ	-	- ดังภาพที่ 15-16
	3. เลือกใช้วัสดุตกแต่งภายนอกอาคารให้กลมกลืน สอดคล้องกับอาคารอื่นๆ โดยรอบ เพื่อลดความขัดแย้ง ทางสายตา โดยควรใช้สีอ่อนตกแต่งอาคาร ทาผนัง นอกอาคารส่วนที่เป็นคอนกรีต เพื่อการสะท้อนแสงที่ดี และทาภายในอาคารเพื่อให้สว่างยิ่งขึ้น	- โครงการได้เลือกใช้วัสดุตกแต่งอาคารอย่างเหมาะสม และใช้สีอ่อนตกแต่งอาคาร ทาผนังนอกอาคารส่วนที่ เป็นคอนกรีต เพื่อการสะท้อนแสงที่ดี และกลมกลืนกับ อาคารอื่นๆ โดยรอบ	-	- ดังภาพที่ 34
