ภาคผนวกที่ 7

ภาพถ่ายผลการปฏิบัติตามมาตรการป้องกันและแก้ไขผลกระทบสิ่งแวดล้อม
และมาตรการติดตามตรวจสอบคุณภาพสิ่งแวดล้อม

ภาพถ่ายผลการปฏิบัติตามมาตรการป้องกันและแก้ไขผลกระทบสิ่งแวดล้อม และมาตรการติดตามตรวจสอบคุณภาพสิ่งแวดล้อม
โครงการ KAVE POP SALAYA (เคฟ ป๊อป ศาลายา) (ระยะก่อสร้าง)
ประจำเดือนมกราคม-มิถุนายน 2567

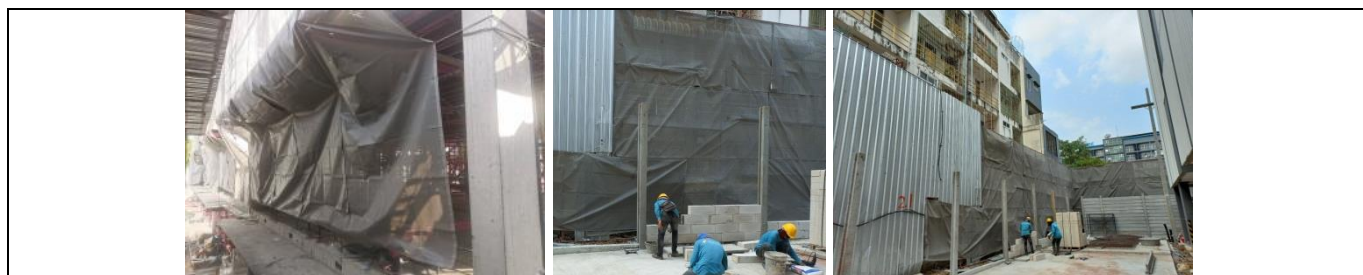
รูปที่ ผ7.11 ผ้าใบก่อสร้าง Mesh Sheet (ในช่วงก่อสร้าง)

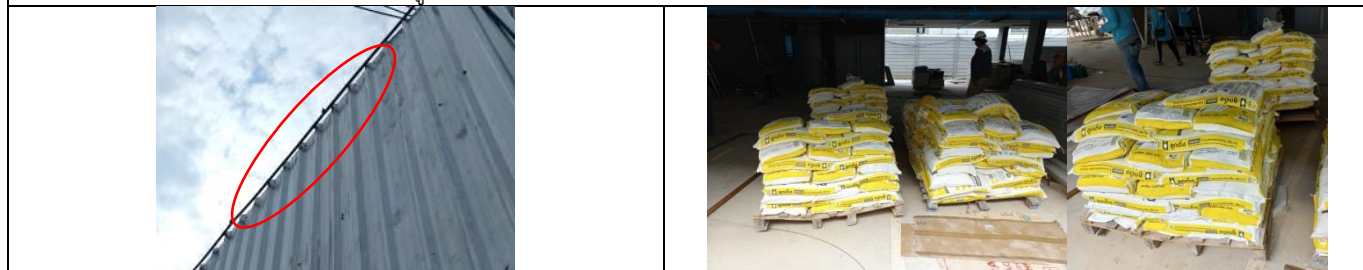
รูปที่ ผ7.12 หัวฉีดสเปรย์น้ำ (Spray Nozzles) (ในช่วงก่อสร้าง)

รูปที่ ผ7.13 ปูนซีเมนต์ผง (ในช่วงก่อสร้าง)

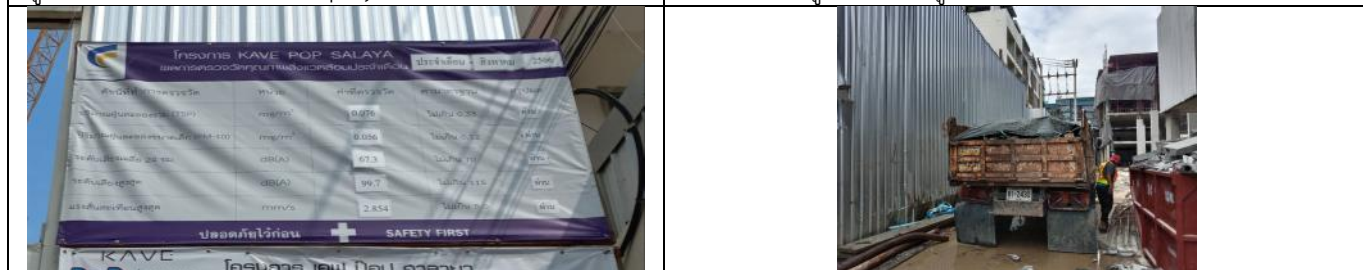
รูปที่ ผ7.14 ป้ายประชาสัมพันธ์ผลการตรวจวัดคุณภาพสิ่งแวดล้อม (ในช่วงก่อสร้าง)

รูปที่ ผ7.15 ผ้าใบคลุมรถบรรทุก (ในช่วงก่อสร้าง)

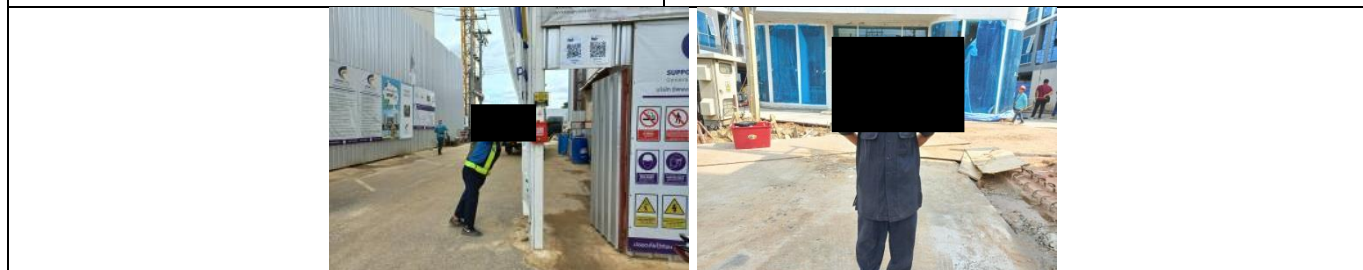
รูปที่ ผ7.16 เจ้าหน้าที่รักษาความปลอดภัย (ในช่วงก่อสร้าง)

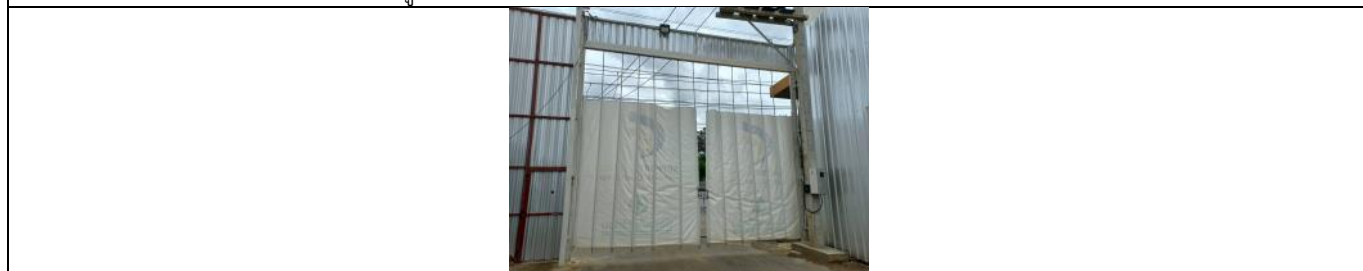
รูปที่ ผ7.17 บริเวณปากทางเข้า-ออกโครงการให้ปิดทึบตลอดเวลา (ในช่วงก่อสร้าง)

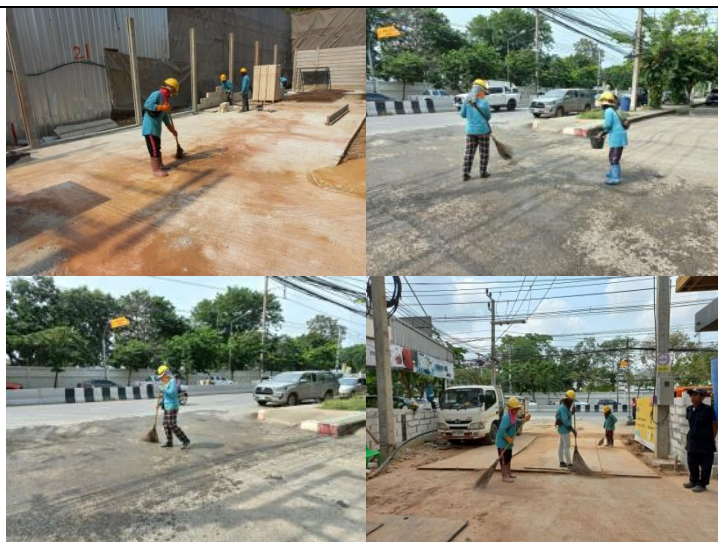
รูปที่ ๗7.18 เจ้าหน้าที่กวาดทำความสะอาดพื้นผิว (ในช่วงก่อสร้าง)

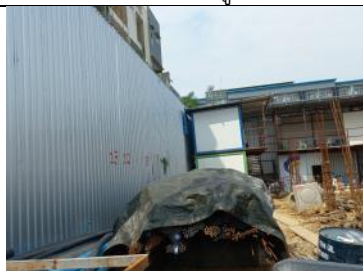
รูปที่ ๗7.19 พื้นที่กองเศษวัสดุก่อสร้าง (ในช่วงก่อสร้าง)

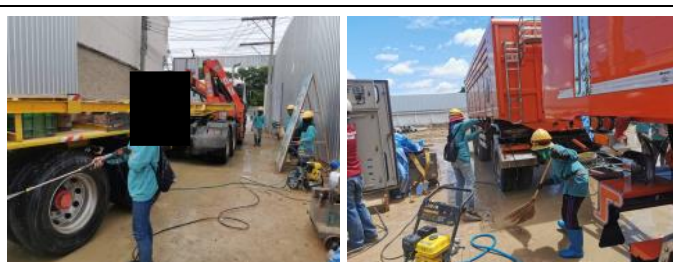
รูปที่ ๗7.20 การล้างล้อรถก่อนออกนอกพื้นที่โครงการ (ในช่วงก่อสร้าง)

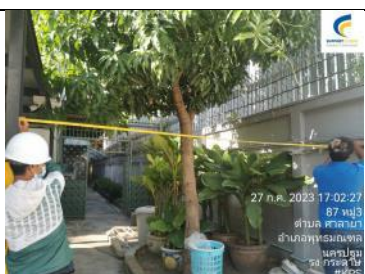
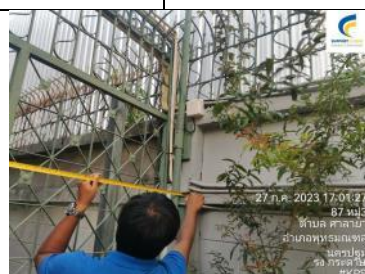
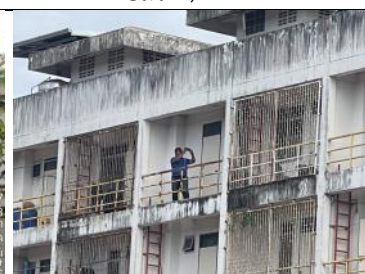
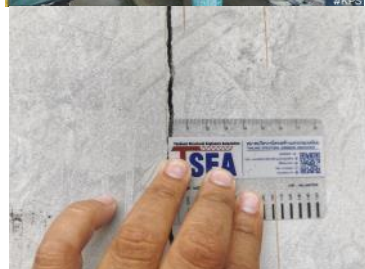
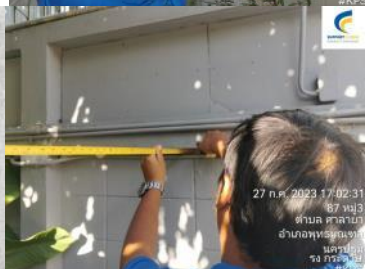
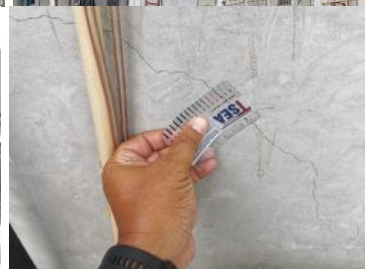
รูปที่ ๗7.21 การสำรวจ/ถ่ายภาพสภาพรั้ว กำแพงบ้าน และตัวอาคารก่อนก่อสร้าง (ในช่วงก่อสร้าง)

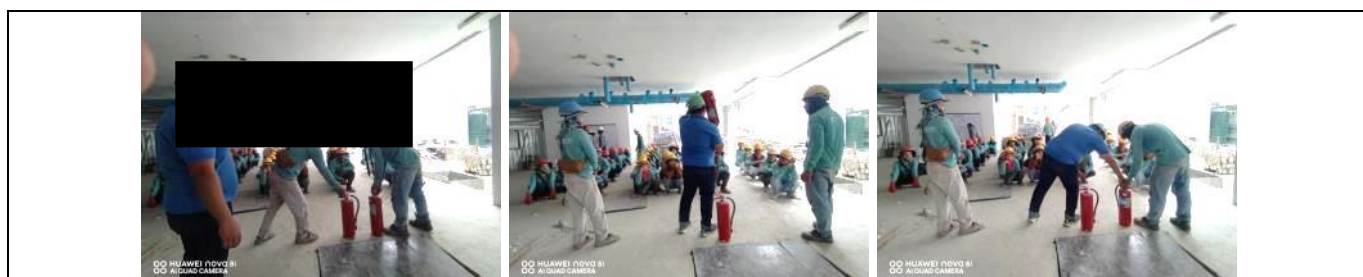
รูปที่ ผ7.49 การจัดอบรมคนงานเกี่ยวกับความรู้เบื้องต้นในการอพยพหนีไฟ (ในช่วงก่อสร้าง)

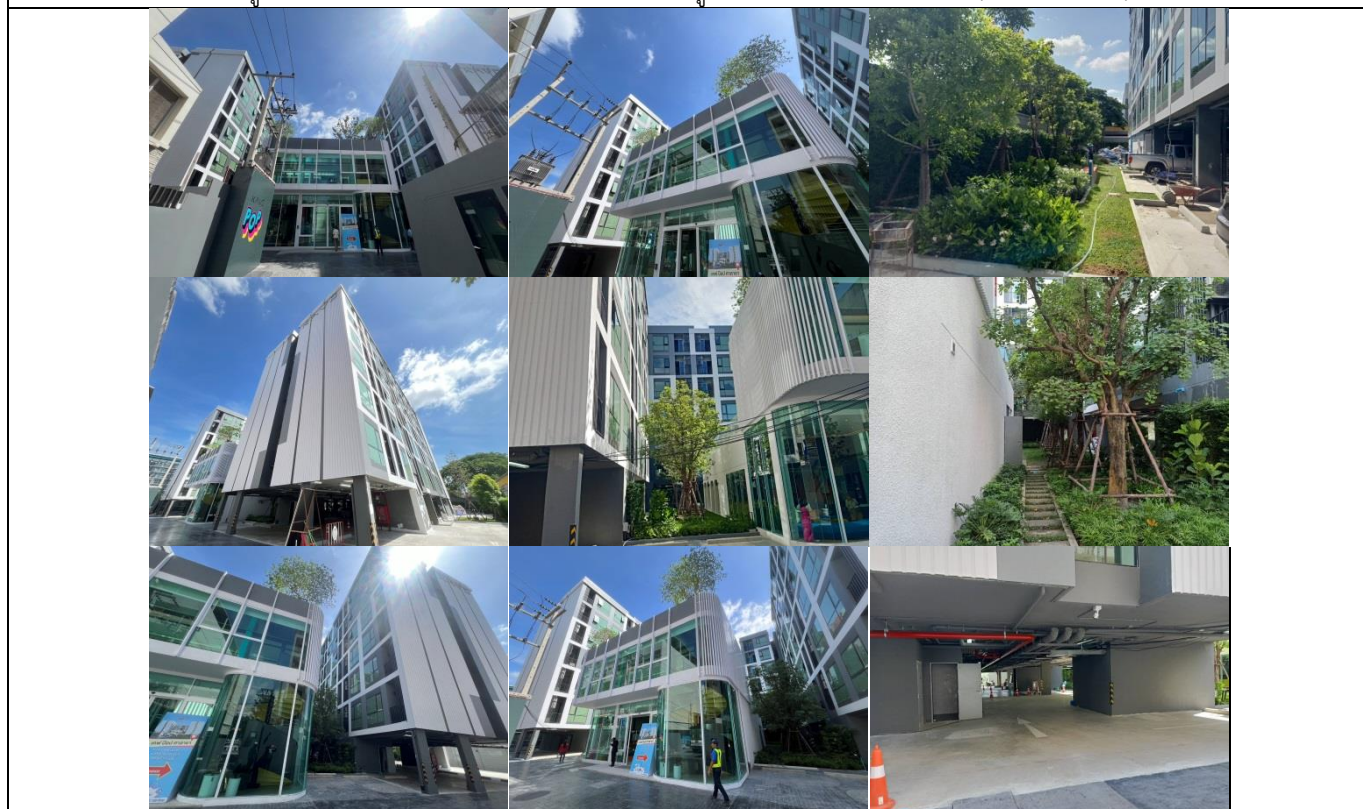
รูปที่ ผ7.50 โครงการในปัจจุบัน

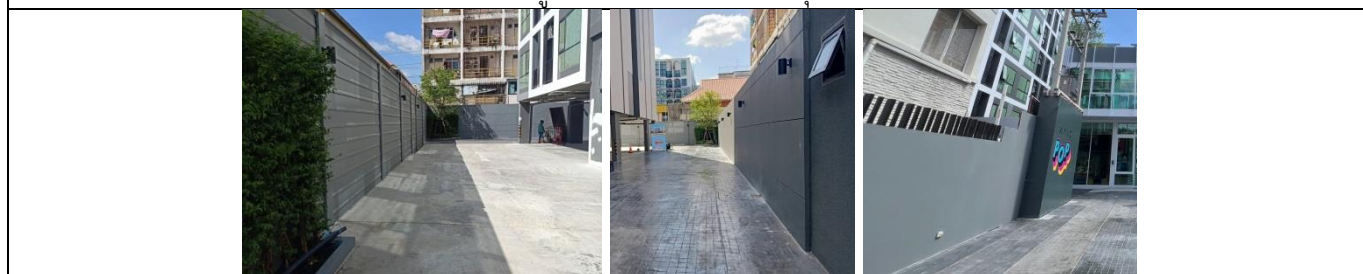
รูปที่ ผ7.51 รั้วจริงของโครงการ

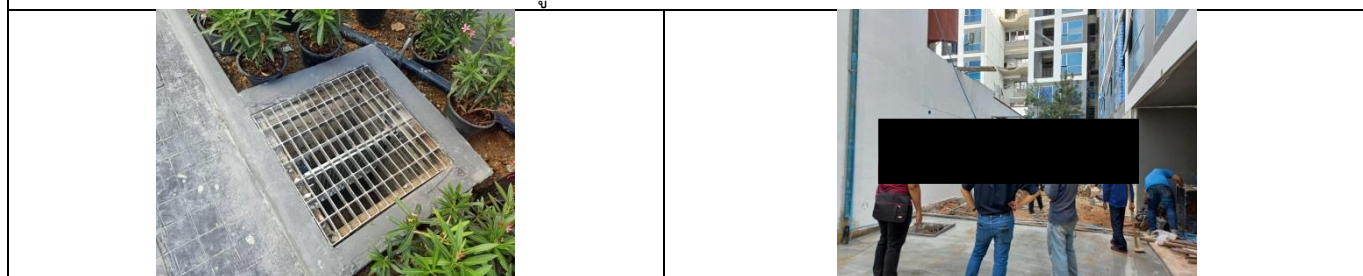
รูปที่ ผ7.52 ระบบระบายน้ำของโครงการ

รูปที่ ผ7.53 วิศวควบคุมงานก่อสร้าง
