บทที่ 2

ผลการปฏิบัติตามมาตรการป้องกันและแก้ไขผลกระทบสิ่งแวดล้อม

ภาพถ่ายประกอบ
ผลการปฏิบัติตามมาตรการป้องกันและแก้ไขผลกระทบสิ่งแวดล้อม (ระยะดำเนินการ)
ระหว่างเดือนมกราคม-มิถุนายน 2567

รายงานผลการปฏิบัติตามมาตรการป้องกันและแก้ไขผลกระทบสิ่งแวดล้อม และมาตรการติดตามตรวจสอบผลกระทบสิ่งแวดล้อม
โครงการ ฮอล์มาร์ค จามวงศ์วาน (ระยะดำเนินการ)
ระหว่างเดือนมกราคม-มิถุนายน พ.ศ. 2567

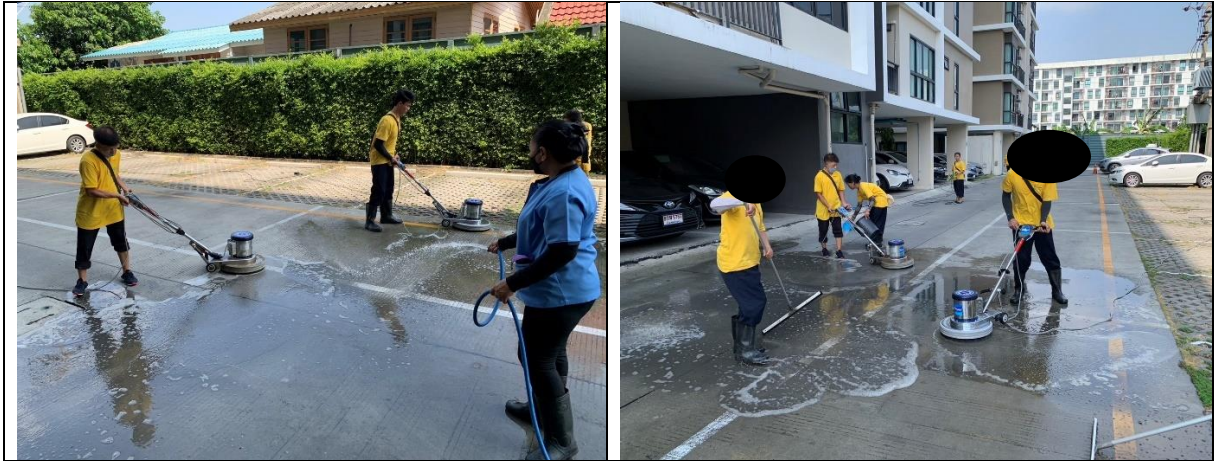
1. ทรัพยากรสิ่งแวดล้อมทางกายภาพ					
1.1 สภาพภูมิประเทศ	1. ดูแลความเป็นระเบียบเรียบร้อยภายในโครงการให้อยู่ในสภาพดีอยู่เสมอ	✓	จากการสำรวจพื้นที่โครงการ เมื่อวันที่ 31 พฤษภาคม 2567 พบว่า สภาพโดยภาพรวมของโครงการมีความสะอาด เรียบร้อยและมีเจ้าหน้าที่ดูแล ทำความสะอาดบริเวณ โดยรอบของพื้นที่โครงการ	-	รูปที่ 2-1 การดูแลทำความสะอาดบริเวณโดยรอบพื้นที่โครงการ

1.3 คุณภาพอากาศ (ต่อ)	9. ดูแลรักษาความสะอาดพื้นถนนในโครงการสม่ำเสมอ เพื่อลดปริมาณฝุ่นละออง	✓ จากการสำรวจพื้นที่โครงการ เมื่อวันที่ 31 พฤษภาคม 2567 และจากการสัมภาษณ์เจ้าหน้าที่ พบว่า โครงการจัดให้มีพนักงานประจำในการดูแลรักษาความสะอาดของพื้นถนนและมีการฉีดล้างถนนรอบพื้นที่เป็นประจำ	-	รูปที่ 2-1 การดูแลทำความสะอาดบริเวณโดยรอบพื้นที่โครงการ

2. ทรัพยากรชีวภาพ	1. ดูแลรักษาความเป็นระเบียบเรียบร้อยภายในโครงการให้อยู่ในสภาพดีอยู่เสมอ	✓	จากการสำรวจพื้นที่โครงการ เมื่อวันที่ 31 พฤษภาคม 2567 และจากการสัมภาษณ์เจ้าหน้าที่ พบว่า สภาพโดยรวมของโครงการมีความสะอาดเรียบร้อย และมีเจ้าหน้าที่ดูแลและความสะอาดพื้นที่บริเวณรอบโครงการอยู่เสมอ	-
				รูปที่ 2-1 การดูแลทำความสะอาดบริเวณโดยรอบพื้นที่โครงการ

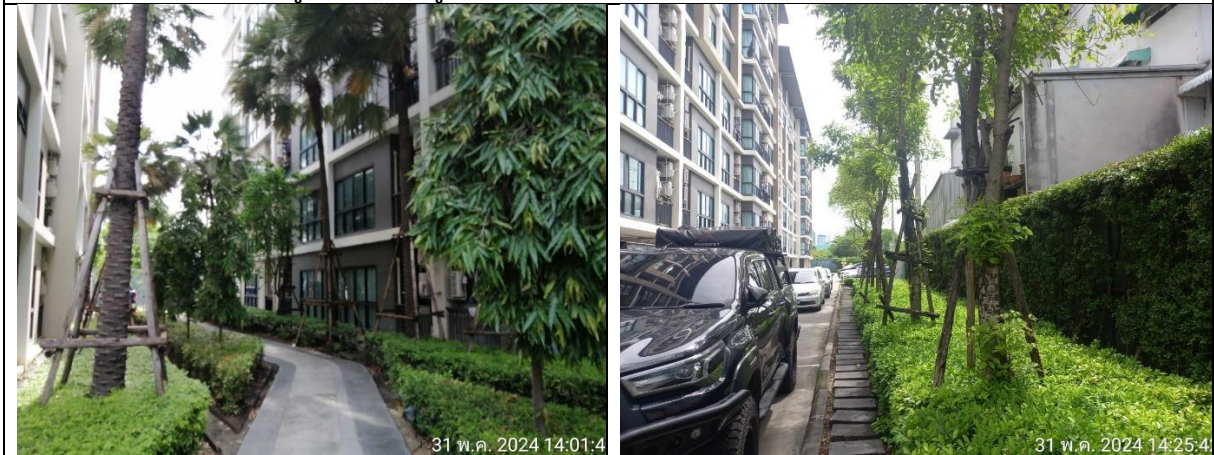
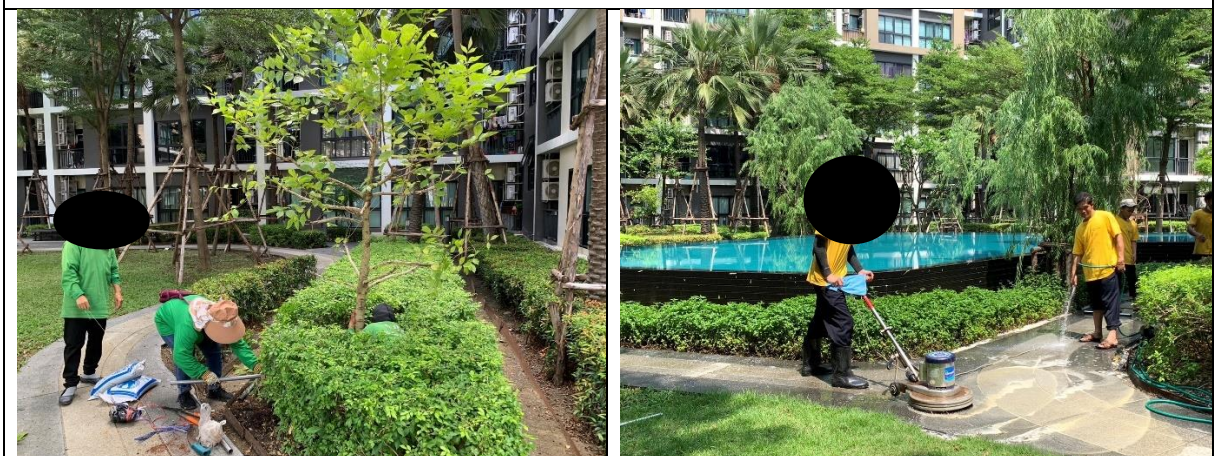
รูปที่ 2-2 พื้นที่สีเขียว และการดูแล บำรุง รักษาพื้นที่สีเขียว

2. จัดให้มีเจ้าหน้าที่ดูแล บำรุง รักษาพื้นที่สีเขียวบริเวณต่าง ๆ ให้อยู่ในสภาพดีอยู่ เสมอ	✓	จากการสำรวจพื้นที่โครงการ เมื่อวันที่ 31 พฤษภาคม 2567 และจากการสัมภาษณ์เจ้าหน้าที่ พบว่า โครงการมีพื้นที่สีเขียวที่อยู่ในสภาพสมบูรณ์ โดยมอบหมายให้เจ้าหน้าที่ดูแลพื้นที่สีเขียวในบริเวณต่าง ๆ ให้อยู่ในสภาพดีอยู่เสมอ	-	รูปที่ 2-2 พื้นที่สีเขียว และการดูแลบำรุงรักษาพื้นที่สีเขียว

5. จัดให้มีการปลูกไม้ยืนต้น ไม้พุ่ม และหญ้าคลุมดินบริเวณพื้นที่สีเขียว ตามที่เสนอในรายงานฯ เพื่อลดมลพิษทางอากาศที่เกิดจากรถยนต์ และลดความร้อนเข้าสู่ตัวอาคารในช่วงกลางวัน	✓ จากการสำรวจพื้นที่โครงการ เมื่อวันที่ 31 พฤษภาคม 2567 พบว่า โครงการจัดให้มีพื้นที่สีเขียวบริเวณโดยรอบอาคารและริมกำแพงพื้นที่โครงการ เพื่อช่วยให้ร่มเงา และดูดซับคาร์บอนไดออกไซด์ที่เกิดจากโครงการ	-	รูปที่ 2-2 พื้นที่สีเขียวและการดูแลบำรุงรักษาพื้นที่สีเขียว

6. ปลูกไม้ยืนต้นตามที่เสนอในรายงานฯ เพื่อสามารถดูดซับคาร์บอนไดออกไซด์ที่เกิดจากโครงการได้อย่างเพียงพอและช่วยลดผลกระทบด้านความเป็นส่วนตัวทั้งผู้พักอาศัยและจากมุมมองภายนอกโครงการ	✓ จากการสำรวจพื้นที่โครงการ เมื่อวันที่ 31 พฤษภาคม 2567 พบว่า โครงการจัดให้มีพื้นที่สีเขียวและไม้ยืนต้นบริเวณโดยรอบอาคารและริมกำแพงเพื่อให้เพื่อช่วยให้ร่มเงา และดูดซับคาร์บอนไดออกไซด์ที่เกิดจากโครงการ อีกทั้งช่วยลดผลกระทบด้านความเป็นส่วนตัวทั้งผู้พักอาศัยและจากมุมมองภายนอกโครงการ	-	รูปที่ 2-2 พื้นที่สีเขียว และการดูแลบำรุงรักษาพื้นที่สีเขียว

7. จัดให้มีเจ้าหน้าที่ดูแลพื้นที่สีเขียวของโครงการให้สมบูรณ์อย่างสม่ำเสมอ	✓ จากการสำรวจพื้นที่โครงการ เมื่อวันที่ 31 พฤษภาคม 2567 และจากการสัมภาษณ์เจ้าหน้าที่ พบว่า โครงการจัดให้มีเจ้าหน้าที่คอยดูแล บำรุงรักษาพื้นที่สีเขียวอย่างสม่ำเสมอ	-	รูปที่ 2-2 พื้นที่สีเขียว และการดูแลบำรุงรักษาพื้นที่สีเขียว

2. จัดให้มีเจ้าหน้าที่ดูแลบำรุงรักษาพื้นที่สีเขียวบริเวณต่าง ๆ ให้อยู่ในสภาพดีอยู่เสมอ	✓ จากการสำรวจพื้นที่โครงการ เมื่อวันที่ 31 พฤษภาคม 2567 และจากการสัมภาษณ์เจ้าหน้าที่ พบว่า โครงการมีพื้นที่สีเขียวที่อยู่ในสภาพสมบูรณ์ และมีเจ้าหน้าที่ของโครงการดูแลรักษาพื้นที่สีเขียวอย่างสม่ำเสมอ โดยการดูแลรักษาพื้นที่สีเขียวอย่างสม่ำเสมอ โดยโครงการได้มอบหมายให้เจ้าหน้าที่ดูแลทำความสะอาดบริเวณโดยรอบพื้นที่โครงการอย่างสม่ำเสมอ โดยจ้างเป็นพนักงานประจำหนึ่งคน	-	รูปที่ 2-2 พื้นที่สีเขียว และการดูแลบำรุงรักษาพื้นที่สีเขียว

พื้นที่สีเขียวบริเวณรอบโครงการ

การดูแล บำรุง รักษาพื้นที่สีเขียวของโครงการ

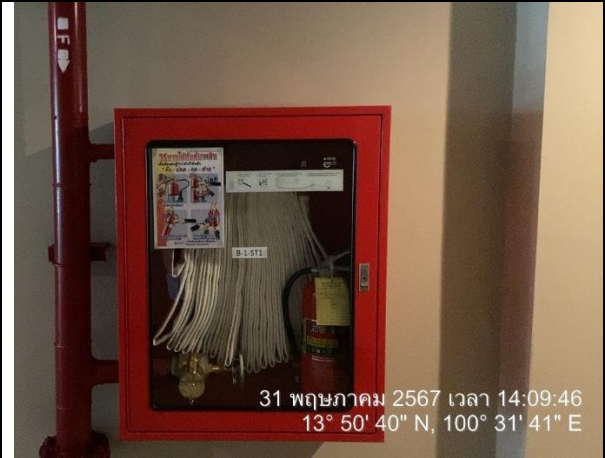
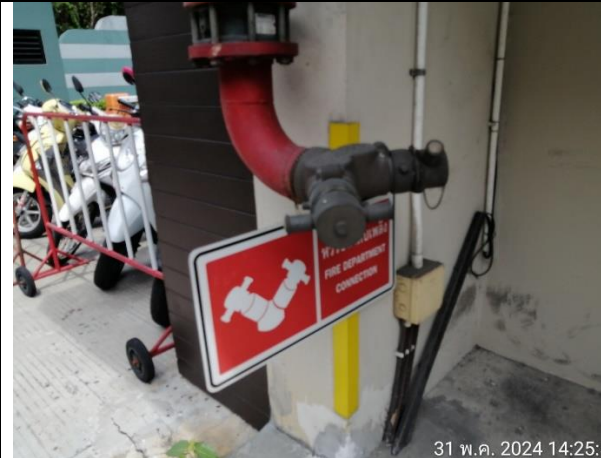
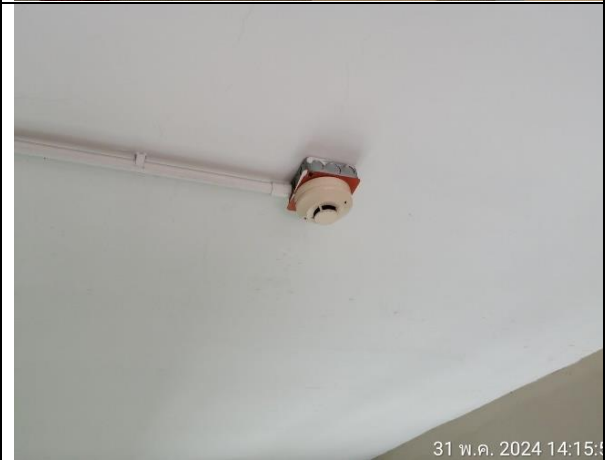
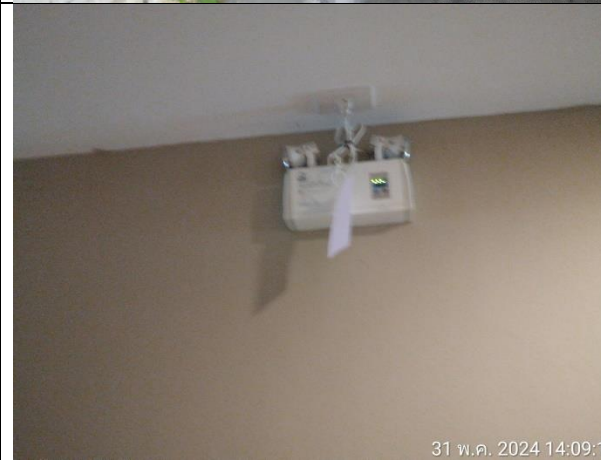
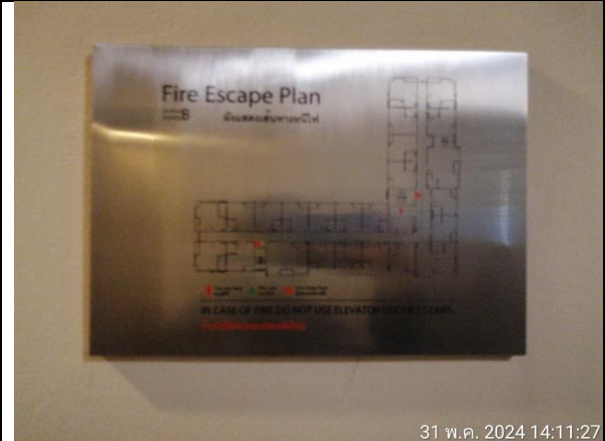
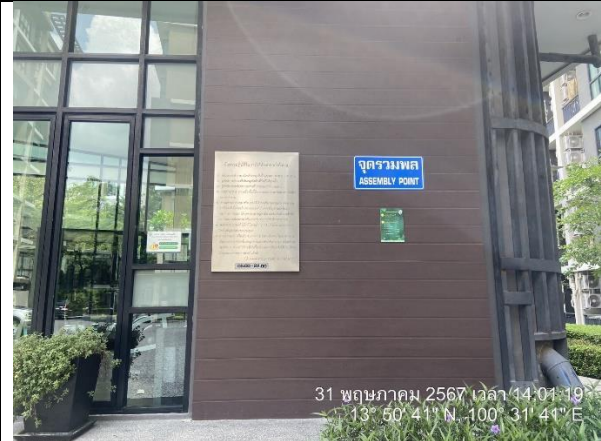
<p>31 พ.ค. 2024 14:09:1</p>
ระบบป้องกันและเตือนอัคคีภัยของโครงการ

<p>31 พฤษภาคม 2567 เวลา 14:01:19 13° 50' 41" N, 100° 31' 41" E</p>
ผังเส้นทางหนีไฟ	จุดรวมพล
รูปที่ 2-3 ระบบป้องกันและเตือนอัคคีภัยของโครงการ

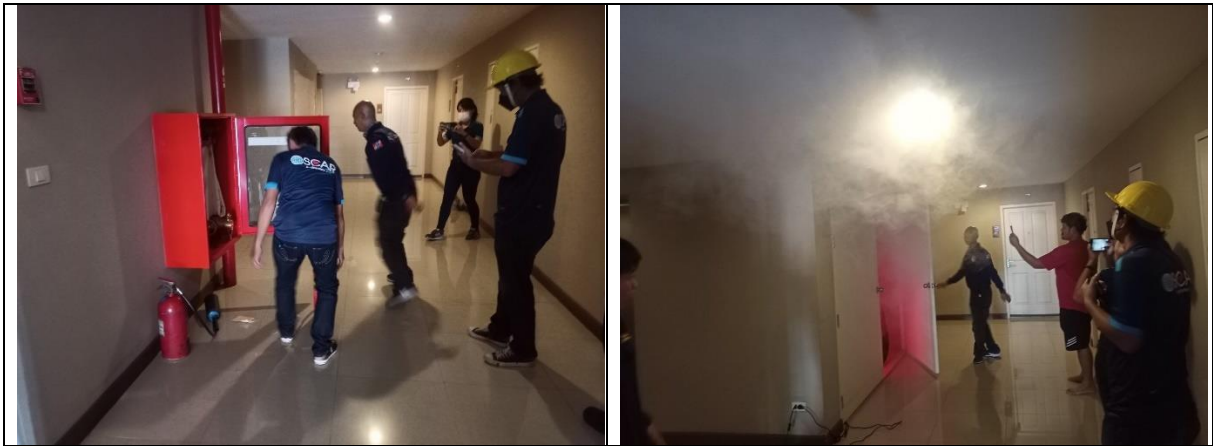
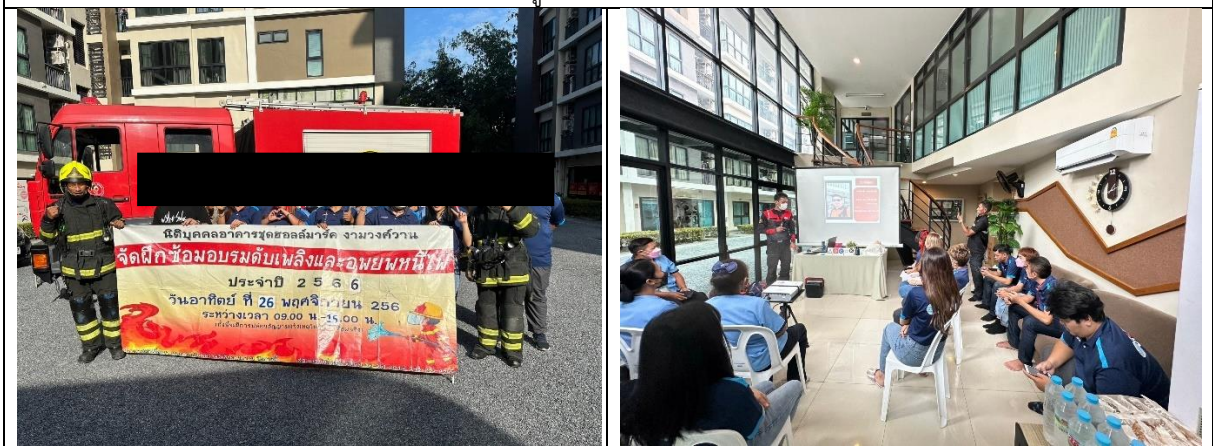
รูปที่ 2-3 ระบบป้องกันและเตือนอัคคีภัยของโครงการ (ต่อ)

ตรวจสอบและดูแลระบบอัคคีภัยของโครงการ

การฝึกซ้อมมอดดับเพลิงและอพยพหนีไฟ

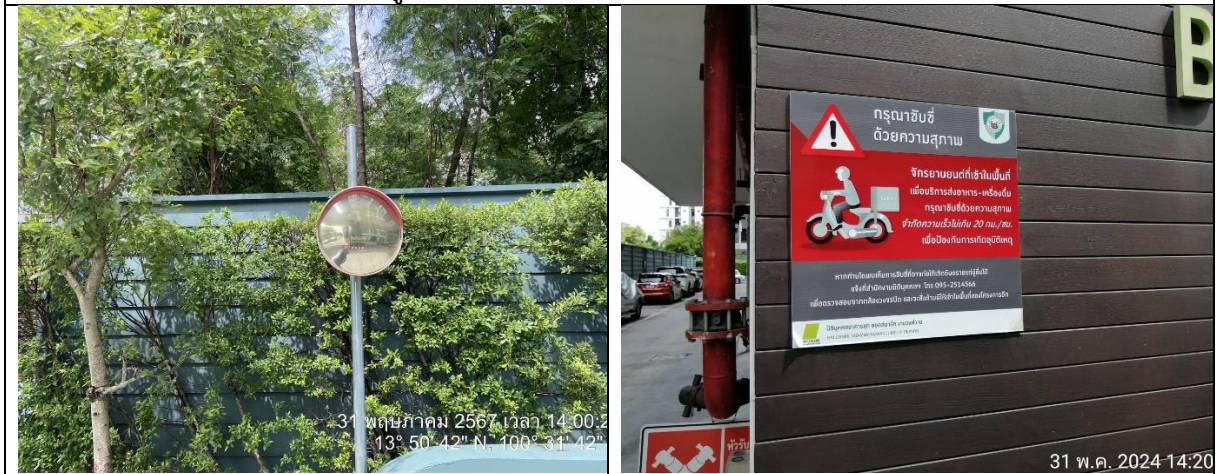
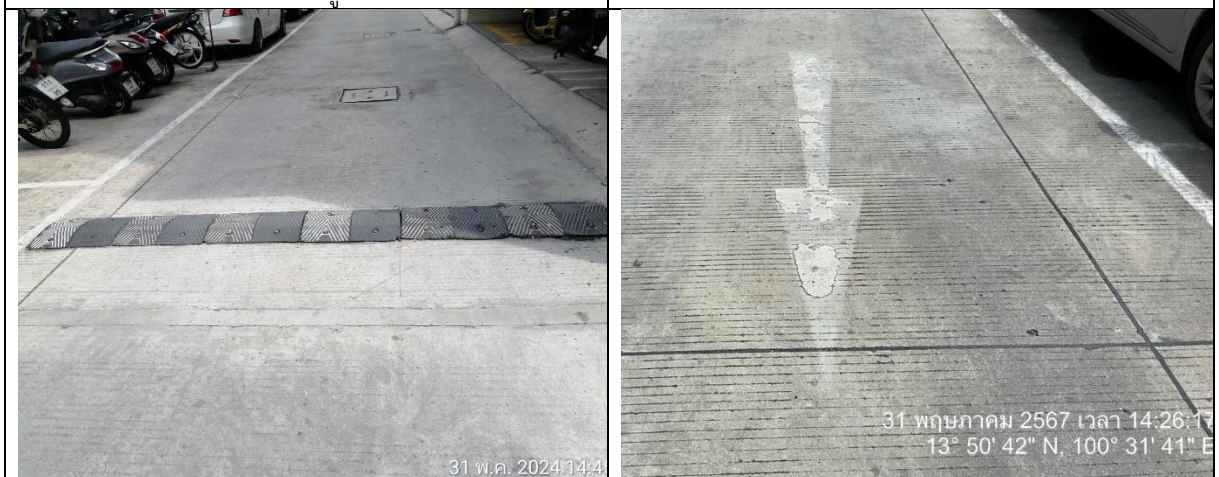
1.3 คุณภาพอากาศ (ต่อ)	4. ติดตั้งป้าย “ห้ามติดเครื่องยนต์ทิ้งไว้” บริเวณลานจอดที่สามารถสังเกตเห็นได้อย่างชัดเจนและทั่วถึง เพื่อลดผลกระทบจากเขม่าควัน เสียง และความร้อนที่เกิดขึ้น	✓ จากการสำรวจพื้นที่โครงการ เมื่อวันที่ 31 พฤษภาคม 2567 พบว่า โครงการมีการติดตั้งป้าย “ห้ามติดเครื่องยนต์ทิ้งไว้” ภายในบริเวณพื้นที่จอดรถของโครงการ ซึ่งสามารถสังเกตเห็นได้อย่างชัดเจน	-	รูปที่ 2-7 สัญลักษณ์การจราจรภายในพื้นที่โครงการ

11. ติดตั้งป้ายห้ามติดเครื่องยนต์ทิ้งไว้ในบริเวณลานจอดรถ ให้สามารถสังเกตได้อย่างชัดเจนและทั่วถึง เพื่อลดปริมาณมลพิษบริเวณชั้นจอดรถ	✓ จากการสำรวจพื้นที่โครงการ เมื่อวันที่ 31 พฤษภาคม 2567 พบว่า โครงการมีการติดป้าย “ห้ามติดเครื่องยนต์” ทิ้งไว้ในบริเวณพื้นที่จอดรถ ให้สามารถสังเกตได้อย่างชัดเจน	-	รูปที่ 2-7 สัญลักษณ์การจราจรภายในพื้นที่โครงการ

2. ติดตั้งป้าย “ห้ามติดเครื่องยนต์ทิ้งไว้” บริเวณลานจอดรถที่สามารถสังเกตได้อย่างชัดเจนและทั่วถึงเพื่อลดระดับเสียงที่อาจเกิดขึ้น	✓ จากการสำรวจพื้นที่โครงการ เมื่อวันที่ 31 พฤษภาคม 2567 พบว่า โครงการมีการติดตั้งป้าย “ห้ามติดเครื่องยนต์ทิ้งไว้” ภายในบริเวณพื้นที่จอดรถให้สามารถสังเกตได้อย่างชัดเจน	-	รูปที่ 2-7 สัญลักษณ์การจราจรภายในพื้นที่โครงการ

กระจุกปูน

ป้ายจำกัดความเร็ว

สันชะลอความเร็ว

สัญลักษณ์จราจรบนพื้นทาง

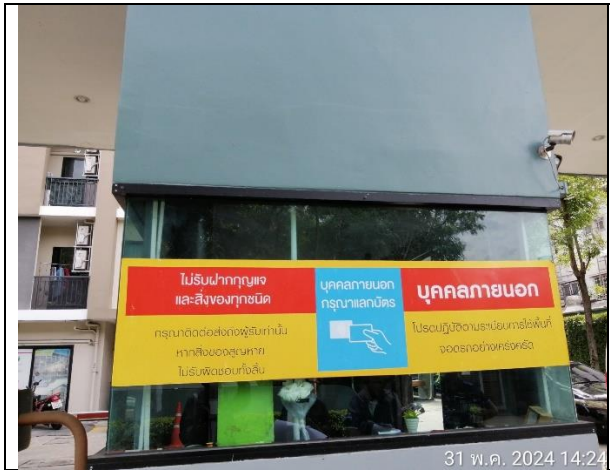
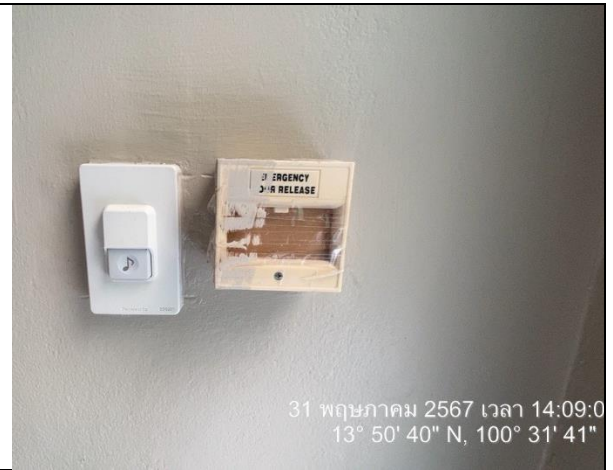
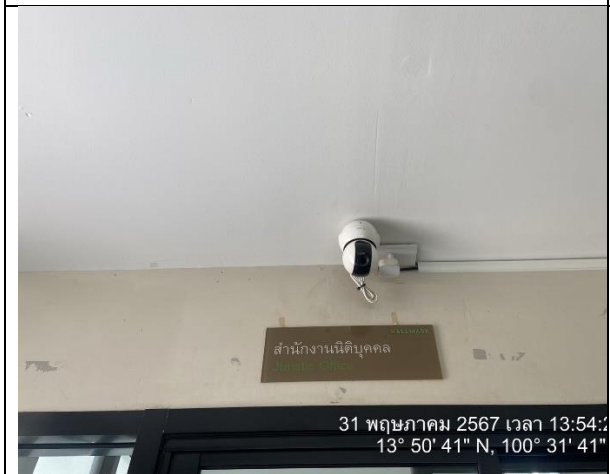
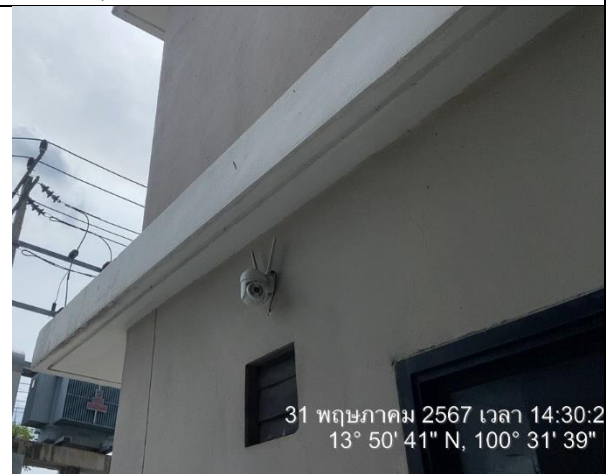
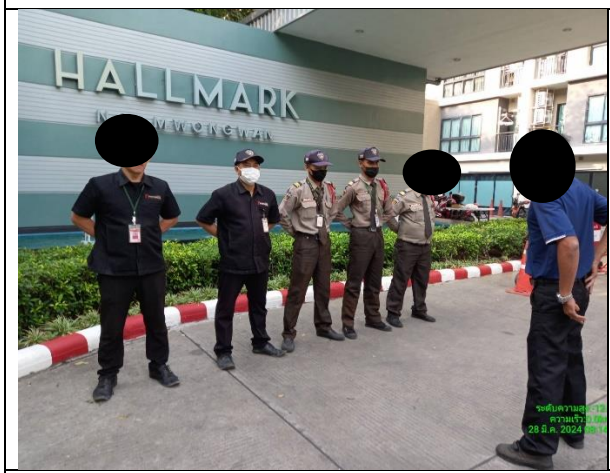
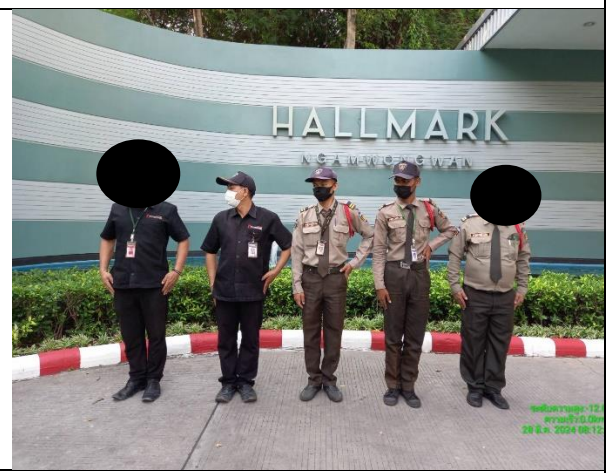
1.4 เสียง	1. ความคุมความเร็วรถยนต์ภายในโครงการ โดยติดป้ายจำกัดความเร็วของรถยนต์ที่วิ่งภายในโครงการให้มีความเร็วไม่เกิน 30 กิโลเมตร/ชั่วโมง พร้อมทั้งจัดทำสัญญาณบนถนนภายในพื้นที่โครงการเป็นระยะๆ และจัดทำป้ายสัญลักษณ์การจราจรบนพื้นทางให้เห็นชัดเจน เพื่อป้องกันการสับสนของผู้ขับขี่	○ จากการสำรวจพื้นที่โครงการ เมื่อวันที่ 31 พฤษภาคม 2567 พบว่าทางโครงการจัดให้มีสัญญาณบนถนนภายในพื้นที่โครงการเป็นระยะ โดยทางโครงการได้มีการติดป้ายจำกัดความเร็วของรถจักรยานยนต์ไม่เกิน 20 กิโลเมตร/ชั่วโมง	ควรจัดให้มีป้ายจำกัดความเร็วของรถยนต์ที่วิ่งภายในโครงการให้มีความเร็วไม่เกิน 30 กิโลเมตร/ชั่วโมง ให้เห็นได้อย่างชัดเจน	รูปที่ 2-7 สัญลักษณ์การจราจรภายในพื้นที่โครงการ รูปที่ 2-8 เจ้าหน้าที่ดูแลบริเวณทางเข้า-ออกโครงการ

<p>แลกบัตรก่อนเข้า-ออก โครงการ</p>	<p>Key card ก่อนเข้าบริเวณพื้นที่อาคารโครงการ</p>

<p>กล้อง CCTV</p>

<p>เจ้าหน้าที่รักษาความปลอดภัย</p>	
<p>รูปที่ 2-8 ระบบรักษาความปลอดภัยของโครงการ</p>

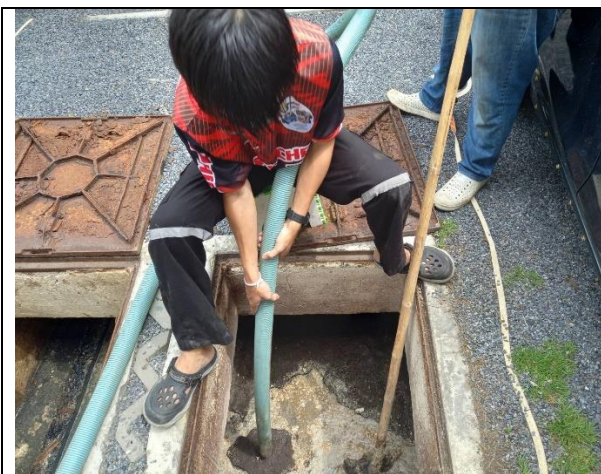
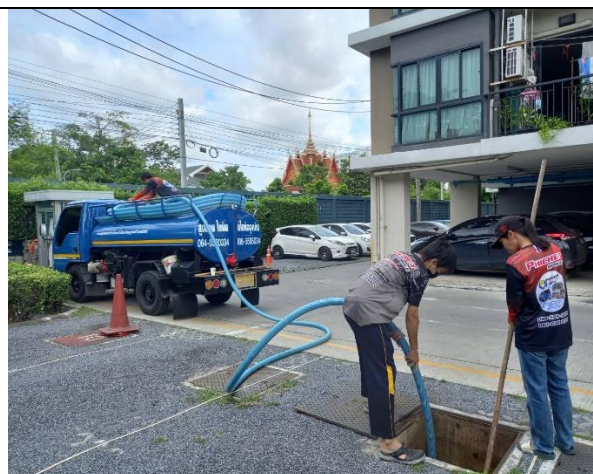
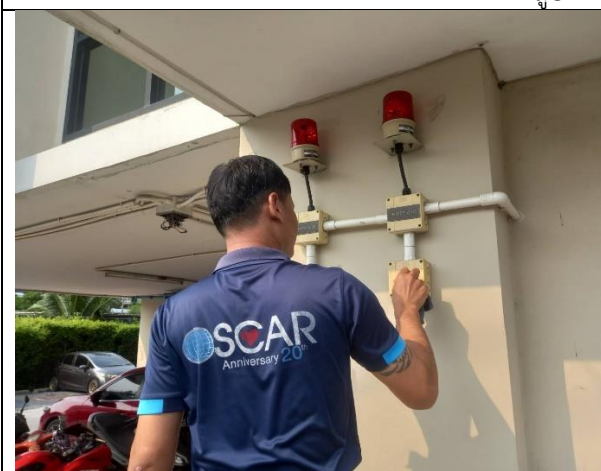
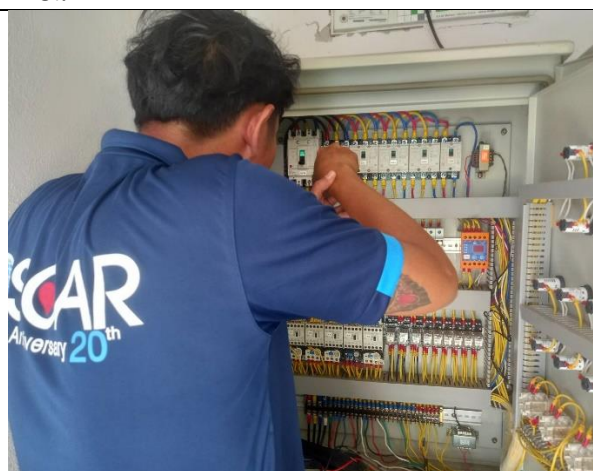
รูปที่ 2-9 การดูแล และบำรุงรักษาระบบบำบัดน้ำเสียของโครงการ

3. ประสานงานให้รถสูบล้างสิ่งปฏิกูล เข้ามาสูบล้างตะกอนออกจากระบบบำบัดน้ำเสียเป็นประจำตามความเหมาะสม	✓	จากการสัมภาษณ์เจ้าหน้าที่และทวนสอบหลักฐานรูปถ่ายพบว่า โครงการประสานให้รถสูบล้างสิ่งปฏิกูลของเทศบาลนครนนทบุรีมาสูบล้างตะกอนส่วนเกินไปกำจัดเป็นประจำทุก 2 เดือน	-	รูปที่ 2-9 ระบบบำบัดน้ำเสียของโครงการ

3. จัดให้มีการติดตามตรวจสอบประสิทธิภาพของระบบบำบัดน้ำเสียของโครงการโดยปฏิบัติตามมาตรการติดตามตรวจสอบผลกระทบสิ่งแวดล้อมของโครงการอย่างเคร่งครัด	✓ จากการทวนสอบบันทึกและรูปถ่าย พบว่าโครงการจัดให้มี เจ้าหน้าที่ที่มีความรู้ ความชำนาญในการควบคุมและ ดูแลระบบบำบัดน้ำเสีย โดยมีการตรวจสอบประสิทธิภาพการทำงานของระบบบำบัดน้ำเสียเป็นประจำ	-	ภาคผนวก 2.2 บันทึกการตรวจสอบระบบบำบัดน้ำเสีย รูปที่ 2-9 ระบบบำบัดน้ำเสียของโครงการ

4. ประสานงานให้เทศบาลนครนนทบุรีเข้ามาสุบตากตะกอนออกจากระบบบำบัดน้ำเสียเป็นประจำทุก 2 เดือน หรือตามความเหมาะสม เพื่อเป็นการรักษาประสิทธิภาพการทำงานของระบบบำบัดน้ำเสียของโครงการ	✓	จากการสัมภาษณ์เจ้าหน้าที่และทวนสอบภาพ พบว่า โครงการประสานให้รถสูบล้างถังของเทศบาลนครนนทบุรีมาสุบตากตะกอนส่วนเกินไปกำจัดเป็นประจำ	- รูปที่ 2-9 ระบบบำบัดน้ำเสียของโครงการ

สูบล้างท่อ

ตรวจสอบและดูแลระบบบำบัดน้ำเสีย

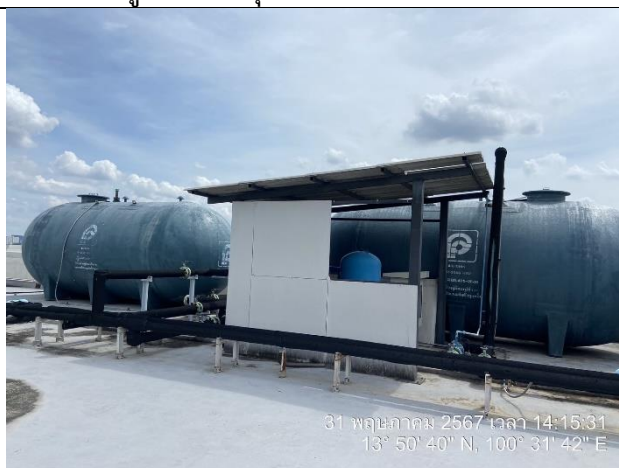
3. คุณค่าการใช้ประโยชน์				
3.1 น้ำใช้	1. โครงการจัดให้มีถังเก็บน้ำใต้ดินขนาด 160 ลูกบาศก์เมตร จำนวน 2 ถัง และถังเก็บน้ำชั้นหลังคาขนาด 25 ลูกบาศก์เมตรจำนวน 2 ถัง/อาคาร รวมประมาณน้ำสำรองเพื่อการอุปโภคบริโภคภายในโครงการทั้งหมด 520 ลูกบาศก์เมตร ทั้งนี้ น้ำใช้สำหรับอุปโภค-บริโภคที่ชั้นหลังคาสามารถใช้ในกรณีดับเพลิงได้ด้วย โดยจะจ่ายน้ำจากถังน้ำบนหลังคาในระบดับเพลิงในกรณีที่ถังน้ำใต้ดินไม่มีน้ำแล้วตาม RISER DIAGRAM โดยวิธี GRAVIT	✓ จากการสำรวจพื้นที่โครงการ เมื่อวันที่ 31 พฤษภาคม 2567 และจากการสัมภาษณ์เจ้าหน้าที่พบว่า โครงการมีถังเก็บน้ำสำรองใต้ดิน และถังเก็บน้ำสำรองชั้นหลังคาซึ่งสามารถสำรองน้ำไว้ใช้ภายในพื้นที่โครงการได้มากกว่า 1 วัน และนำน้ำใช้จากถังสำรองน้ำใช้ชั้นหลังคามาใช้เป็นน้ำสำรองดับเพลิง โดยจ่ายน้ำจากถังน้ำบนหลังคาเข้าสู่ระบบท่อน้ำดับเพลิงภายในอาคาร	-	รูปที่ 2-10 ระบบน้ำใช้ของโครงการ

ถังเก็บน้ำใช้

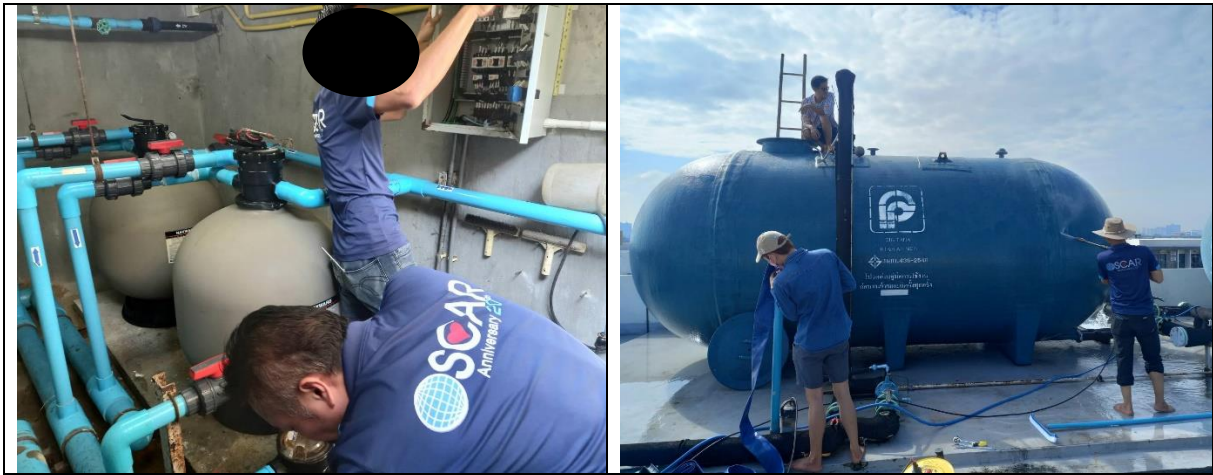
รูปที่ 2-10 ระบบน้ำใช้ของโครงการ (ต่อ)

การตรวจสอบและดูแลระบบน้ำใช้

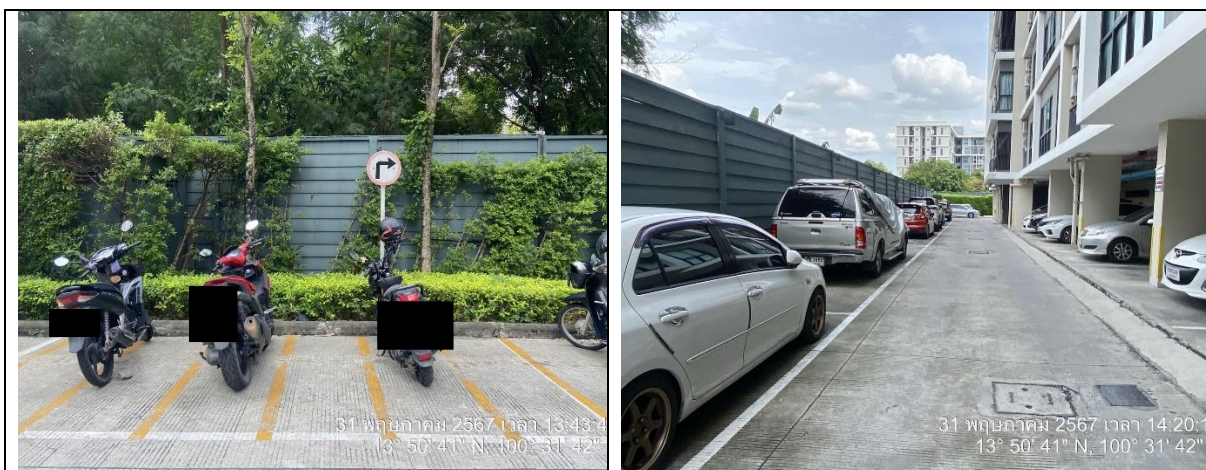
10. ออกแบบให้ชั้นจอดรถของอาคารมีช่องเปิดเพียงพอให้อากาศถ่ายเทได้อย่างสะดวกตลอดเวลาเพื่อป้องกันการสะสมของมลพิษ	✓ จากการสำรวจพื้นที่โครงการ เมื่อวันที่ 31 พฤษภาคม 2567 พบว่า โครงการจัดให้มีที่จอดรถที่ชั้นล่างของอาคารซึ่งเป็นช่องเปิดโล่งเพียงพอให้อากาศสามารถถ่ายเทได้อย่างสะดวก	-	รูปที่ 2-14 ที่จอดรถบริเวณพื้นที่โครงการ

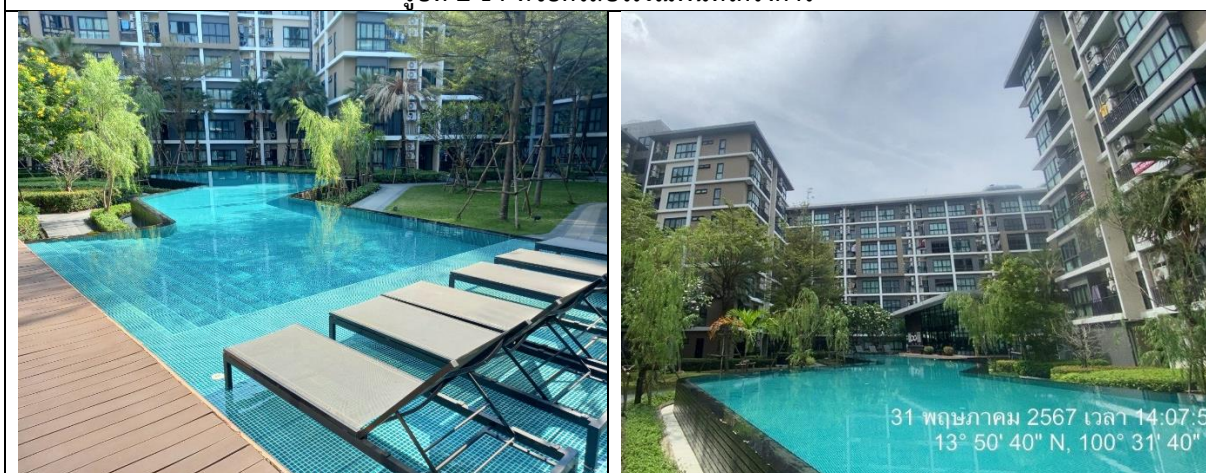
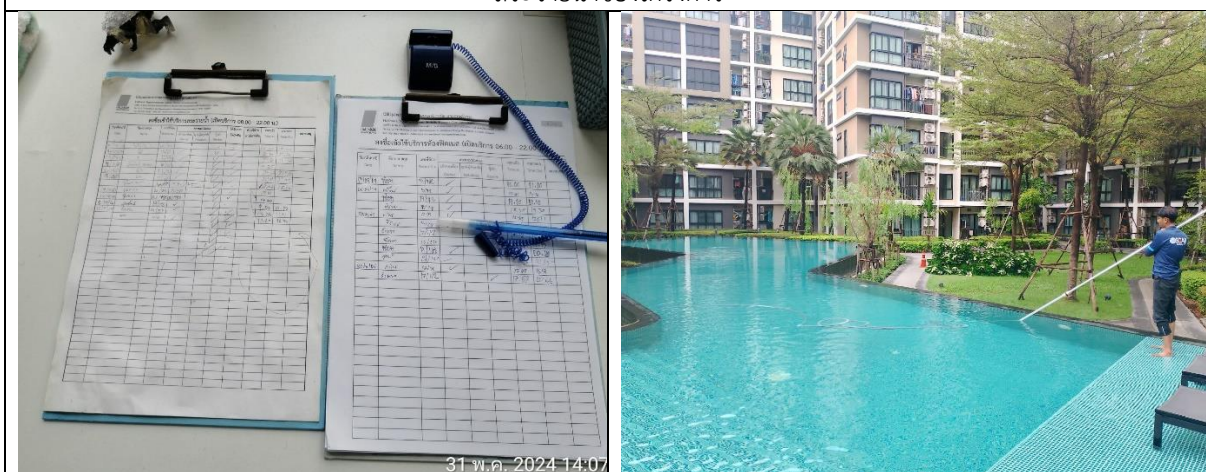
รูปที่ 2-15 สระว่ายน้ำของโครงการ

สระว่ายน้ำของโครงการ

บันทึกผู้เข้าใช้สระว่ายน้ำ

ทำความสะอาดสระว่ายน้ำ
