ผลการปฏิบัติตามมาตรการป้องกัน
และแก้ไขผลกระทบสิ่งแวดล้อม

ผลการปฏิบัติตามมาตรการป้องกันและแก้ไขผลกระทบสิ่งแวดล้อม ระยะดำเนินการระหว่างเดือนเดือนมกราคม-มิถุนายน พ.ศ. 2567 โครงการ โลเคอ ไฮเทล ของบริษัท โลเคอ ไฮเทล แมนเนจเม้นท์ (ประเทศไทย) จำกัด บริษัทที่ปรึกษา ได้ดำเนินการตรวจสอบรายละเอียดการดำเนินโครงการในปัจจุบันที่เปลี่ยนแปลงหรือเพิ่มเติมจากที่เสนอไว้ในรายงานการประเมินผลกระทบสิ่งแวดล้อมของโครงการ และตรวจสอบการปฏิบัติตามมาตรการฯ ที่ได้กำหนด สำหรับวิธีการตรวจสอบได้ใช้การสำรวจพื้นที่ภาคสนาม การตรวจสอบเอกสาร และสัมภาษณ์ผู้เกี่ยวข้อง

วันที่ลงพื้นที่ตรวจสอบ : วันที่ 21 พฤษภาคม 2567

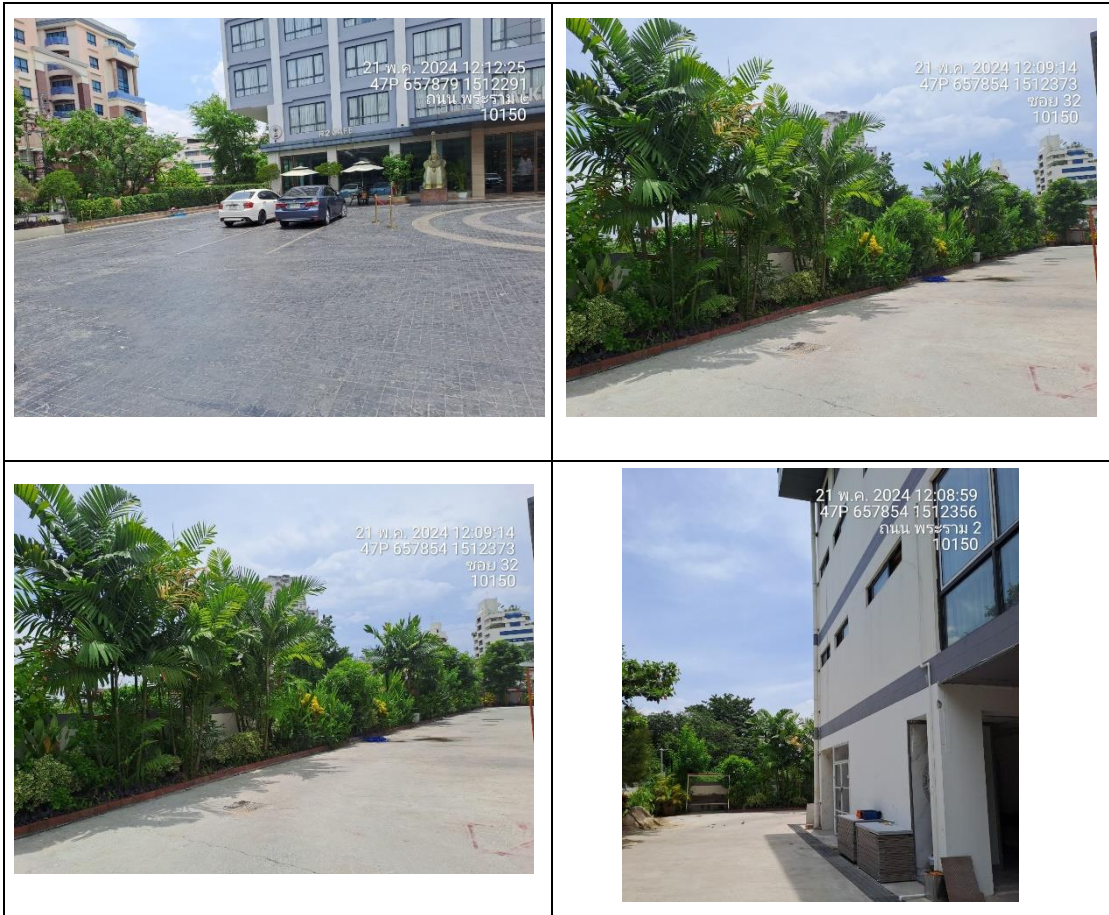
รูปที่ 2-1 สภาพพื้นที่โครงการในปัจจุบัน

1. ทรัพยากรสิ่งแวดล้อมทางกายภาพ				
1.1 สภาพภูมิประเทศ	1. จัดให้มีการดูแลรักษาพื้นที่จัดภูมิทัศน์ภายในโครงการให้มีความสะอาดและเป็นระเบียบเรียบร้อยอยู่เสมอ	✓	จากการสำรวจพื้นที่โครงการ เมื่อวันที่ 21 พฤษภาคม 2567 พบว่า โครงการจัดให้มีเจ้าหน้าที่ดูแลพื้นที่ภายในโครงการ ให้มีความสะอาดและเป็นระเบียบเรียบร้อย	- รูปที่ 2-1 สภาพพื้นที่ภายในโครงการ

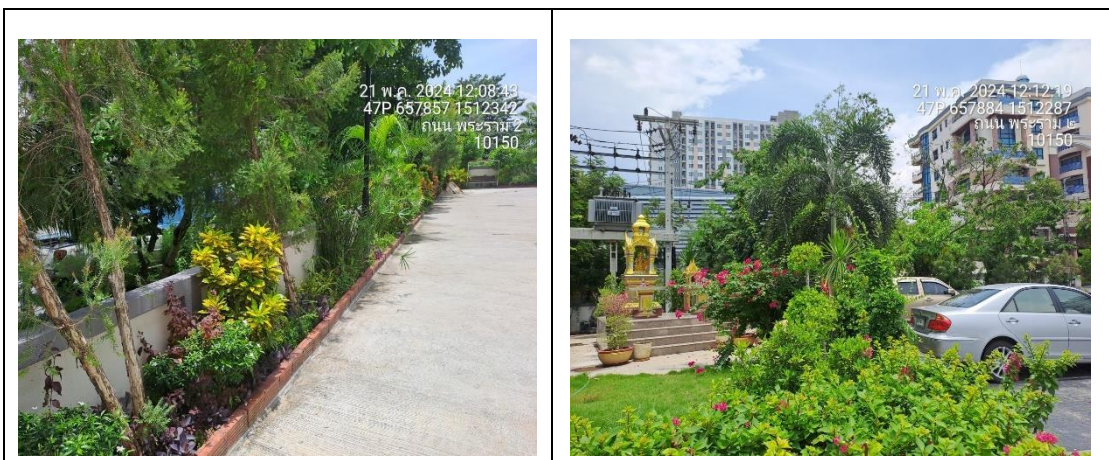
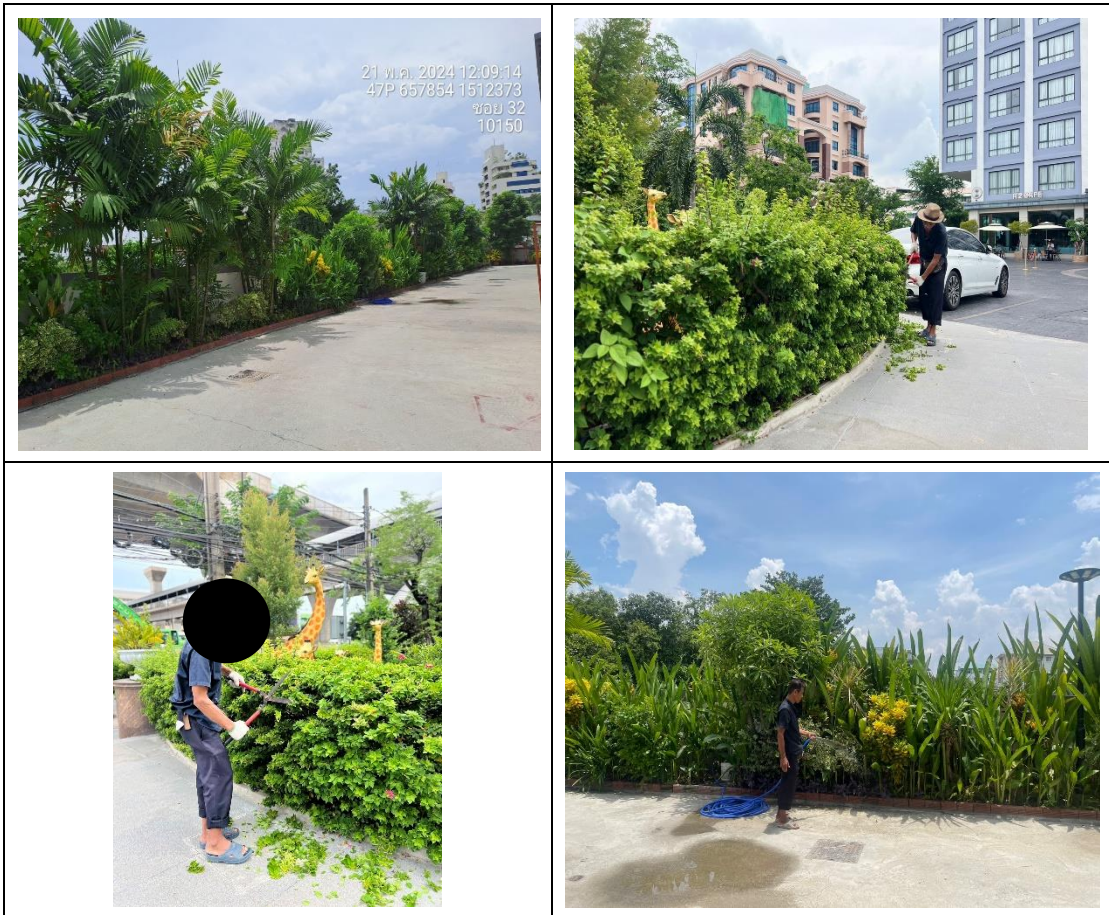
4. จัดให้มีพื้นที่สีเขียวภายในโครงการ 519 ตารางเมตร โดยปลูกไม้ยืนต้น ไม้พุ่ม และพืชคลุมดินให้มากที่สุด เพื่อไม่ให้เกิดฝุ่นละออง	X จากการสำรวจพื้นที่โครงการ เมื่อวันที่ 21 พฤษภาคม 2567 พบว่า โครงการจัดให้มีพื้นที่สีเขียวภายในโครงการ ประกอบด้วยไม้ยืนต้น ไม้พุ่ม และไม้คลุมดิน โดยพื้นที่สีเขียวของโครงการบางตำแหน่งไม่สอดคล้องกับที่ได้ออกแบบไว้ เช่น บริเวณด้านหน้าโครงการริมถนนพระรามที่ 2 ซึ่งออกแบบให้เป็นพื้นที่สีเขียว แต่จากสภาพปัจจุบันเป็นพื้นทางเดินคอนกรีต และด้านทิศใต้ใกล้กับทางเข้า-ออกโครงการได้ออกแบบให้เป็นพื้นที่สีเขียว แต่จากสภาพปัจจุบันเป็นตำแหน่งติดตั้งป้ายชื่อโครงการและจุดจอดรถเก็บขนมูลฝอย	โครงการต้องแก้ไขตำแหน่งการจัดพื้นที่สีเขียวบริเวณด้านหน้าโครงการและบริเวณด้านทิศตะวันออก ให้สอดคล้องกับแบบพื้นที่สีเขียวที่ได้รับอนุญาต	รูปที่ 2-2 สภาพพื้นที่สีเขียว และการดูแลพื้นที่สีเขียวภายในโครงการ

3. บริเวณแนวเขตที่ดินของพื้นที่โครงการเกือบทั้งหมดจะจัดให้มีพื้นที่สีเขียว โดยปลูกไม้ยืนต้น อาทิเช่น ปาล์มยะวา และหมากสง เป็นต้น ซึ่งไม้ยืนต้นดังกล่าวเป็นแนวกันชน ช่วยลดระดับเสียงจากโครงการอีกทางหนึ่ง	✓ จากการสำรวจพื้นที่โครงการเมื่อวันที่ 21 พฤษภาคม 2567 พบว่า โครงการจัดให้มีการปลูกไม้ยืนต้น ได้แก่ ปาล์มยะวา และหมากสง เป็นต้น ซึ่งไม้ยืนต้นดังกล่าวเป็นแนวกันชน ตามที่ออกแบบไว้	-	รูปที่ 2-2 สภาพพื้นที่สีเขียว และการดูแลพื้นที่สีเขียวภายในโครงการ

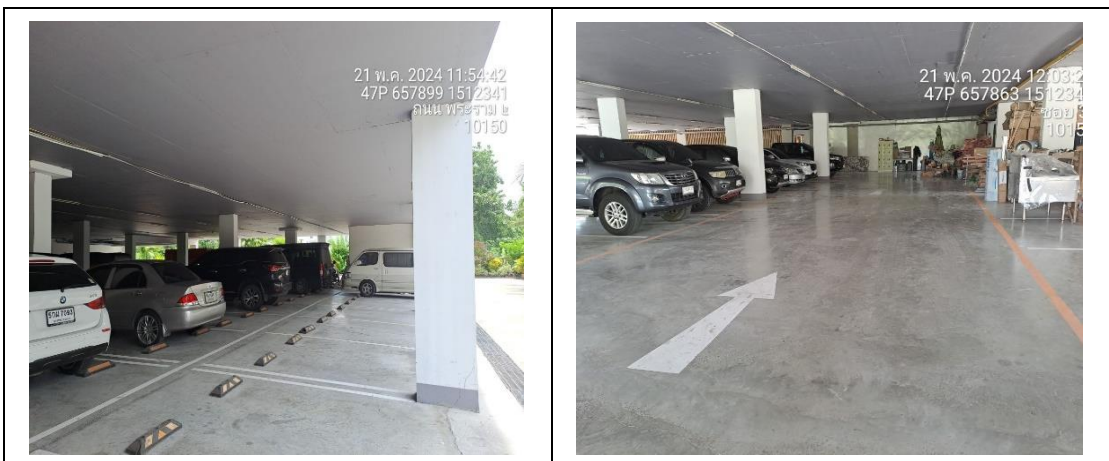
รูปที่ 2-3 สภาพพื้นที่จอดรถชั้นที่ 1 ของอาคารภัตตาคาร

2. โครงการได้จัดให้มีที่จอดรถโดยรอบพื้นที่ โครงการ และบริเวณชั้นที่ 1 อาคารภัตตาคาร ซึ่งพื้นที่จอดรถชั้นที่ 1 เป็นพื้นที่เปิดโล่ง มีลมพัด ผ่านอยู่ตลอดเวลาเพื่อเจือจางมลพิษที่อยู่ใน อากาศ มิให้เกิดการสะสมของมลพิษและติดตั้ง ป้ายห้ามติดเครื่องยนต์ทิ้งไว้ภายในบริเวณลาน จอดรถให้สามารถสังเกตได้อย่างชัดเจน	X	จากการสำรวจพื้นที่โครงการ เมื่อวันที่ 21 พฤษภาคม 2567 พบว่า พื้นที่จอดใต้อาคารภัตตาคาร มีช่องเปิด 3 ด้าน ทำให้มีลมพัดผ่านอยู่ตลอด แต่ที่จอดรถบาง ตำแหน่งมีสิ่งกีดขวางไม่สามารถจอดรถได้	โครงการควรนำสิ่ง กีดขวางออกจาก พื้นที่จอดรถเพื่อลด การเกิดอุบัติเหตุ และเพื่อให้ที่จอดรถ สอดคล้องกับที่ได้ ออกแบบไว้	รูปที่ 2-3 สภาพพื้นที่ จอดรถชั้นที่ 1 ของอาคาร ภัตตาคาร

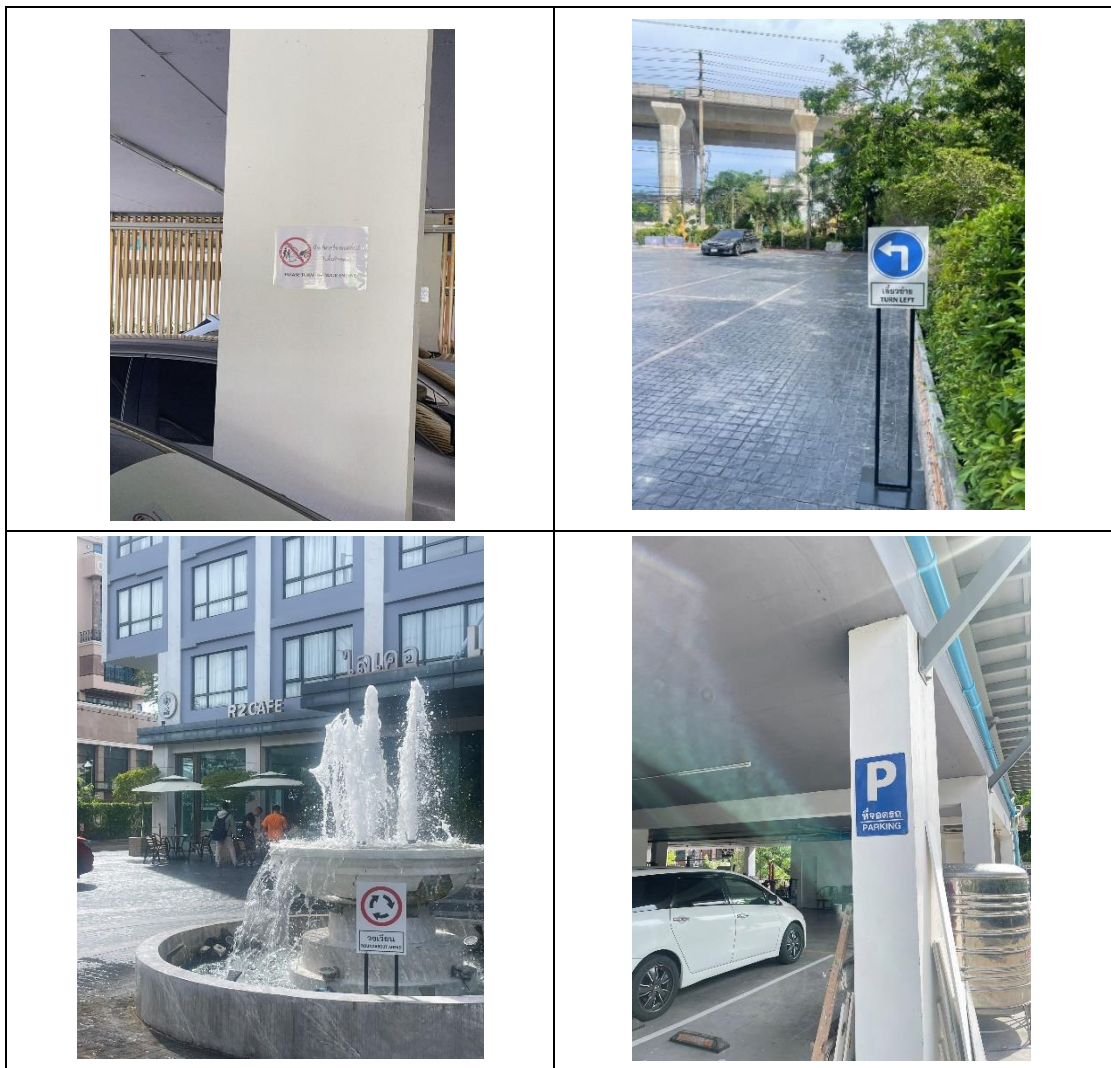
5. ติดป้ายห้ามติดเครื่องยนต์ทิ้งไว้ภายในบริเวณพื้นที่จอดรถยนต์ ให้สามารถเห็นได้อย่างชัดเจน	✓ จากการสำรวจพื้นที่โครงการ เมื่อวันที่ 21 พฤษภาคม 2567 พบว่า โครงการมีการติดป้ายห้ามติดเครื่องยนต์ทิ้งไว้ในบริเวณพื้นที่จอดรถยนต์	-	รูปที่ 2-4 ป้ายสัญลักษณ์จราจร

6. จัดทำป้ายและสัญลักษณ์จราจรบนพื้นที่ทางให้ชัดเจน และไม่ก่อให้เกิดความสับสนของผู้ขับขี่ ทำให้การเคลื่อนตัวของรถในโครงการ และบริเวณทางเข้า-ออกโครงการสามารถทำได้เป็นอย่างดีและปลอดภัย	✓ จากการสำรวจพื้นที่โครงการ เมื่อวันที่ 21 พฤษภาคม 2567 พบว่า มีการติดตั้งป้ายและสัญลักษณ์จราจร เช่น ตำแหน่งวงเวียน สัญลักษณ์ทางวิ่งบนพื้นทางสัญลักษณ์ทิศทางจราจร เป็นต้น	-	รูปที่ 2-4 ป้ายสัญลักษณ์จราจร

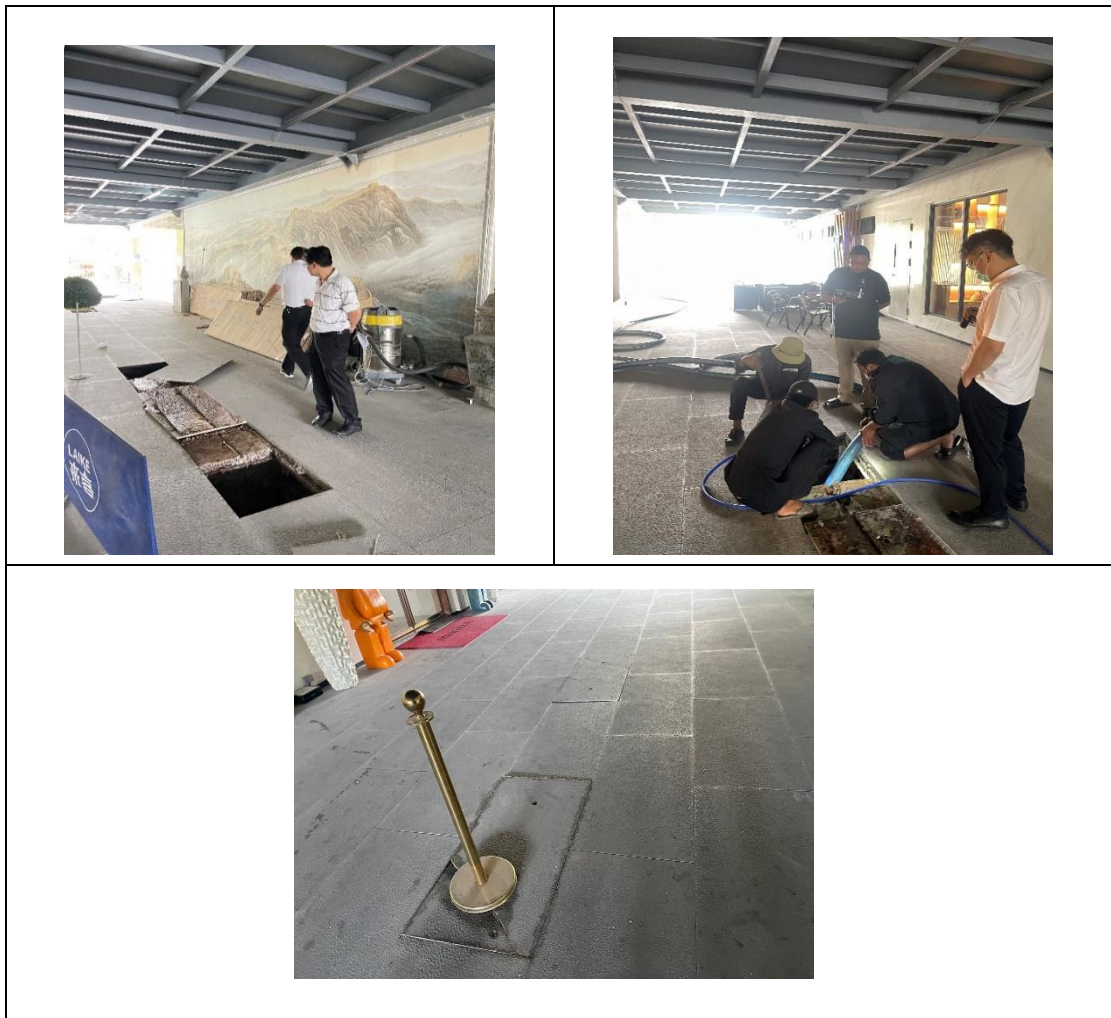
รูปที่ 2-6 การเจ้าหน้าที่เข้าตรวจสอบระบบบำบัดน้ำเสีย

1.4 คุณภาพน้ำ	1. จัดให้มีระบบบำบัดน้ำเสียชนิดเติมอากาศทางชีวภาพ (Biological Wastewater Treatment) จำนวน 2 ชุด ได้แก่ ชุดที่ 1 ออกแบบให้รองรับน้ำเสียได้ 63 ลูกบาศก์เมตร/วัน และชุดที่ 2 ออกแบบให้รองรับน้ำเสียได้ 25 ลูกบาศก์เมตร/วัน เพื่อบำบัดน้ำเสียของโครงการให้มีคุณภาพตามมาตรฐานน้ำทิ้ง ก่อนระบายออกสู่ท่อระบายน้ำภายนอกโครงการ	✓ จากการสำรวจพื้นที่โครงการเมื่อวันที่ 21 พฤษภาคม 2567 พบว่า โครงการจัดให้มีระบบบำบัดน้ำเสียชนิดเติมอากาศทางชีวภาพ (Biological Wastewater Treatment) จำนวน 2 ชุด ได้แก่ ชุดที่ 1 รองรับปริมาณน้ำเสียจากอาคารโรงแรม และ ชุดที่ 2 รองรับปริมาณน้ำเสียจากอาคารภัตตาคาร โดยผลตรวจคุณภาพน้ำทิ้งที่ผ่านการบำบัดจากระบบบำบัดน้ำเสียชุดที่ 1 (อาคารโรงแรม) พบว่า มีค่า BOD เกินค่ามาตรฐาน (เกิน 30 มิลลิกรัม/ลิตร) ทั้งนี้ จากการสำรวจพื้นที่โครงการ พบว่า ฝั่บ่อบำบัดน้ำเสียมีไม่ครบตามแบบที่รับอนุญาต และจากการสัมภาษณ์ผู้จัดการโรงแรม ระบุ ปัจจุบันตำแหน่งเก็บที่บ่อกับตะกอน และบ่อกักน้ำใสไม่มีฝั่บ่อบำบัดน้ำเสียได้ ดังนั้น จึงต้องเก็บตัวอย่างน้ำทิ้งที่บ่อกักตะกอน	โครงการควรแก้ไขระบบบำบัดน้ำเสียให้สามารถเปิดฝั่บ่อบำบัดน้ำเสียเพื่อให้สามารถเก็บตัวอย่างน้ำ และบำรุงรักษาระบบบำบัดน้ำเสียได้สะดวก	รูปที่ 2-6 เจ้าหน้าที่เข้าตรวจสอบระบบบำบัดน้ำเสีย

2. จัดให้มีเจ้าหน้าที่ประจำ หรือจัดจ้างบริษัทเอกชนเพื่อดูแลรักษาระบบบำบัดน้ำเสีย ระบบปั๊มสูบน้ำ และระบบระบายน้ำภายในโครงการให้สามารถทำงานได้อย่างมีประสิทธิภาพ	✓	จากการสัมภาษณ์ผู้จัดการโรงแรม เมื่อวันที่ 21 พฤษภาคม 2567 โครงการได้จัดจ้างบริษัทเอกชนเพื่อดูแลรักษาระบบบำบัดน้ำเสีย ระบบปั๊มสูบน้ำ และระบบระบายน้ำภายในโครงการ	รูปที่ 2-6 เจ้าหน้าที่เข้าตรวจสอบ ระบบบำบัดน้ำเสีย

3.2 การบำบัดน้ำเสีย	1. จัดให้มีระบบบำบัดน้ำเสียชนิดเติมอากาศทาง ชีวภาพ (Biological Wastewater Treatment) จำนวน 2 ชุด ได้แก่ ชุดที่ 1 ออกแบบให้รองรับ น้ำเสียได้ 63 ลูกบาศก์เมตร/วัน และชุดที่ 2 ออกแบบให้รองรับน้ำเสียได้ 25 ลูกบาศก์เมตร/ วันเพื่อบำบัดน้ำเสียของโครงการให้มีคุณภาพ ตามมาตรฐานน้ำทิ้ง ก่อนระบายออกสู่ท่อ ระบายน้ำภายนอกโครงการ	✓	จากการสำรวจพื้นที่โครงการเมื่อวันที่ 21 พฤษภาคม 2567 พบว่า โครงการจัดให้มีระบบบำบัดน้ำเสียชนิด เติมอากาศทาง ชีวภาพ (Biological Wastewater Treatment) จำนวน 2 ชุด ได้แก่ ชุดที่ 1 รองรับปริมาณ น้ำเสียจากอาคารโรงแรม และ ชุดที่ 2 รองรับปริมาณ น้ำเสียจากอาคารภัตตาคาร โดยผลตรวจคุณภาพ น้ำทิ้งที่ผ่านการบำบัดจากระบบบำบัดน้ำเสียชุดที่ 1 (อาคารโรงแรม) พบว่า มีค่า BOD เกินค่ามาตรฐาน (เกิน 30 มิลลิกรัม/ลิตร)	โครงการควรแก้ไข ระบบบำบัดน้ำเสีย ให้สามารถเปิดฝาบ่อ เพื่อให้สามารถเก็บ ตัวอย่างน้ำ และ บำรุงรักษาระบบ บำบัดน้ำเสียได้ สะดวก	รูปที่ 2-6 การเข้าตรวจสอบระบบ บำบัดน้ำเสีย

2. จัดให้มีเจ้าหน้าที่ประจำ หรือจัดจ้างบริษัท เอกชนเพื่อดูแลรักษาระบบบำบัดน้ำเสีย ระบบ ปั๊มสูบน้ำ และระบบระบายน้ำภายในพื้นที่ โครงการ ให้สามารถทำงานได้อย่างมี ประสิทธิภาพ	✓	จากการสัมภาษณ์ผู้จัดการโรงแรม เมื่อวันที่ 21 พฤษภาคม 2567 โครงการได้จัดจ้างบริษัทเอกชนเพื่อ ดูแลรักษาระบบบำบัดน้ำเสีย ระบบปั๊มสูบน้ำ และ ระบบระบายน้ำภายในโครงการ	โครงการควรแก้ไข ระบบบำบัดน้ำเสีย ให้สามารถเปิดให้ ได้ ครบทุก บ่อ ตามที่ได้ออกแบบ ไว้ และให้จัดทำ แบบบันทึกการ ตรวจสอบระบบ บำบัดน้ำเสีย ระบบปั๊มน้ำ และ ระบบระบายน้ำ	รูปที่ 2-6 เจ้าหน้าที่เข้าตรวจสอบ ระบบบำบัดน้ำเสีย

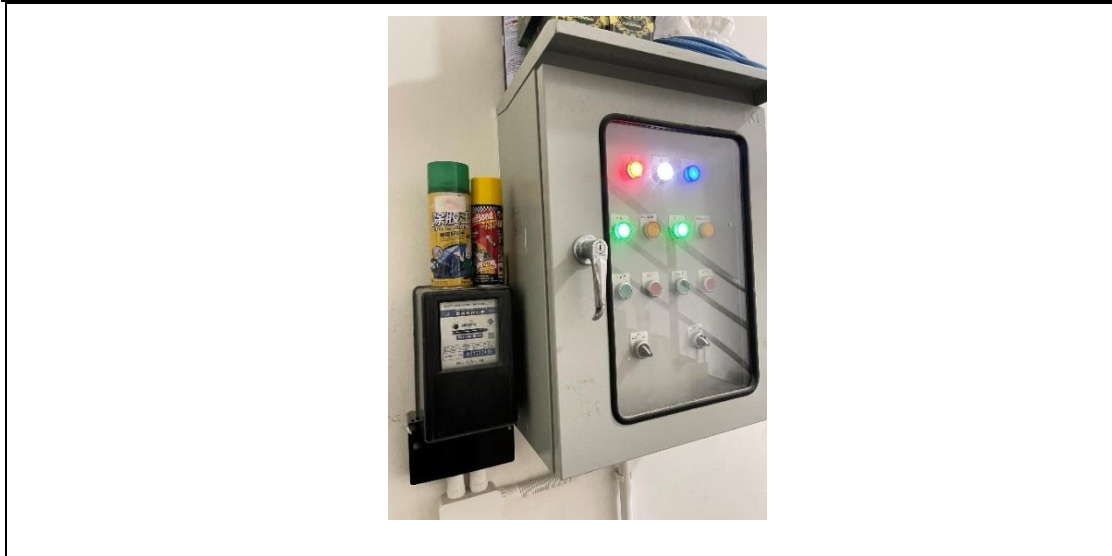
6. จัดให้มีระบบมิเตอร์ไฟฟ้าสำหรับระบบบำบัดน้ำเสียโดยเฉพาะแยกจากระบบไฟฟ้าอื่นๆ เพื่อให้สามารถติดตามตรวจสอบการใช้งานระบบบำบัดน้ำเสียและให้เกิดความมั่นใจว่าโครงการจะเดินระบบบำบัดน้ำเสียตลอดระยะเวลาที่เปิดดำเนินการโครงการ	✓	จากการสำรวจพื้นที่โครงการเมื่อวันที่ 21 พฤษภาคม 2567 พบว่า โครงการจัดให้มีระบบมิเตอร์ไฟฟ้าสำหรับระบบบำบัดน้ำเสียโดยเฉพาะแยกจากระบบไฟฟ้าอื่น ๆ	-	รูปที่ 2-8 มิเตอร์ไฟฟ้าสำหรับระบบบำบัดน้ำเสีย

6. จัดให้มีระบบมิเตอร์ไฟฟ้าสำหรับระบบบำบัดน้ำเสียโดยเฉพาะแยกจากระบบไฟฟ้าอื่นๆ เพื่อให้สามารถติดตามตรวจสอบการใช้งานระบบบำบัดน้ำเสียและให้เกิดความมั่นใจว่าโครงการจะเดินระบบบำบัดน้ำเสียตลอดระยะเวลาที่เปิดดำเนินการโครงการ	✓	จากการสำรวจพื้นที่โครงการเมื่อวันที่ 21 พฤษภาคม 2567 พบว่า โครงการจัดให้มีมิเตอร์ไฟฟ้าสำหรับระบบบำบัดน้ำเสียโดยเฉพาะแยกจากระบบไฟฟ้าอื่น ๆ	-	รูปที่ 2-8 มิเตอร์ไฟฟ้าสำหรับระบบ บำบัดน้ำเสีย

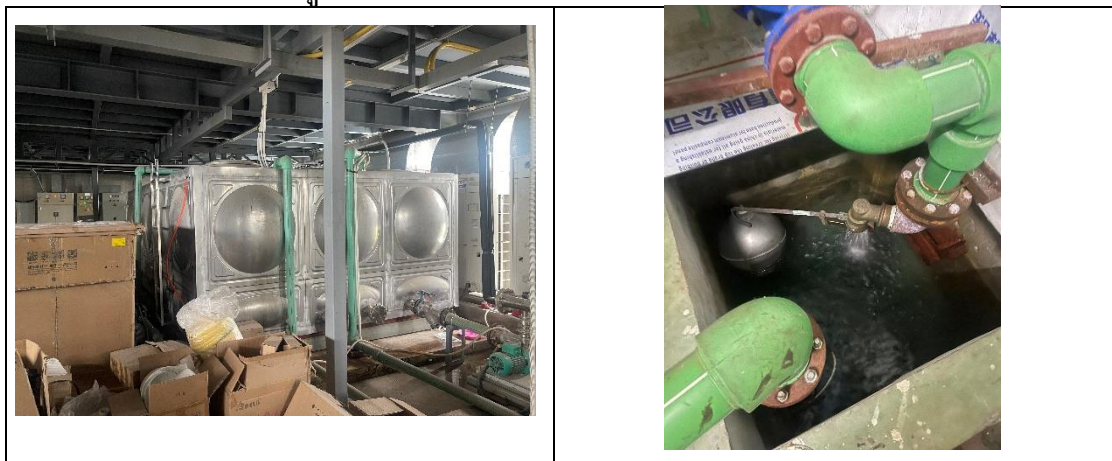
รูปที่ 2-9 ถังสำรองน้ำใช้ในโครงการ

3. คุณค่าการใช้ประโยชน์ของมนุษย์				
3.1 การน้ำใช้	1. โครงการจะจัดให้มีถังเก็บน้ำใต้ดินคอนกรีตเสริมเหล็ก โดยแบ่งเป็นน้ำอุปโภค-บริโภคปริมาณ 110 ลูกบาศก์เมตร และถังเก็บน้ำสำเร็จรูปชั้นหลังคาจำนวน 7 ถัง ความจุ 5 ลูกบาศก์เมตร/ถัง รวมปริมาณ 35 ลูกบาศก์เมตร รวมมีปริมาณน้ำเพื่ออุปโภคบริโภคปริมาณ 145 ลูกบาศก์เมตร	✓ จากการสำรวจพื้นที่โครงการ เมื่อวันที่ 21 พฤษภาคม 2567 พบว่า โครงการจะจัดให้มีถังสำรองน้ำใต้ดินคอนกรีตเสริมเหล็ก และถังเก็บน้ำสำรองสำเร็จรูปชั้นหลังคา	-	รูปที่ 2-9 ถังสำรองน้ำใช้ภายในโครงการ

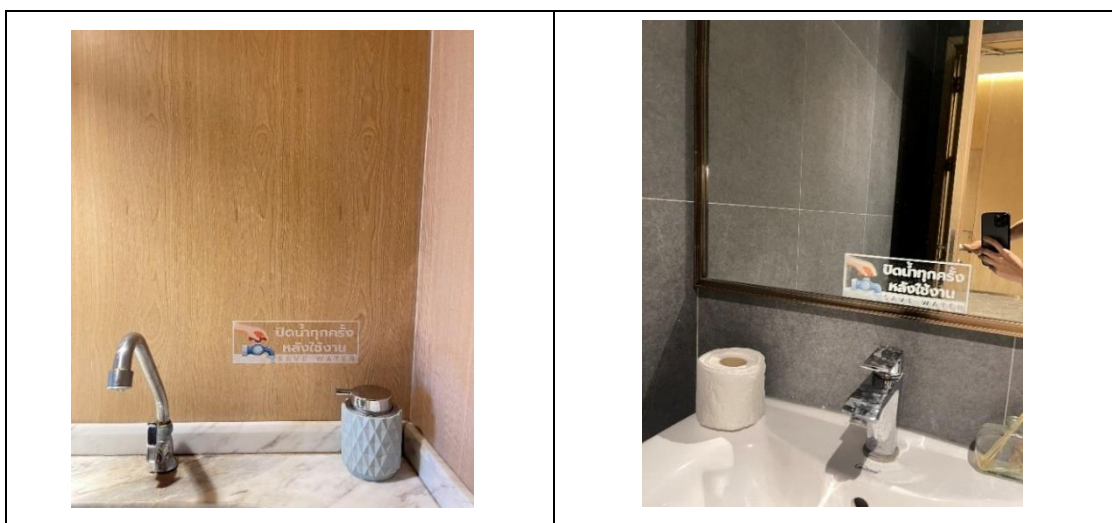
รูปที่ 2-10 ป้ายประชาสัมพันธ์รณรงค์ประหยัดน้ำ

4. ติดป้ายประชาสัมพันธ์รณรงค์ให้ผู้อาศัยใช้น้ำอย่างประหยัด	✓	จากการสำรวจพื้นที่โครงการเมื่อวันที่ 21 พฤษภาคม 2567 โครงการจัดให้มีป้ายประชาสัมพันธ์รณรงค์ประหยัดน้ำไว้ในห้องน้ำ	-	รูปที่ 2-10 ป้ายประชาสัมพันธ์รณรงค์ ประหยัดน้ำ

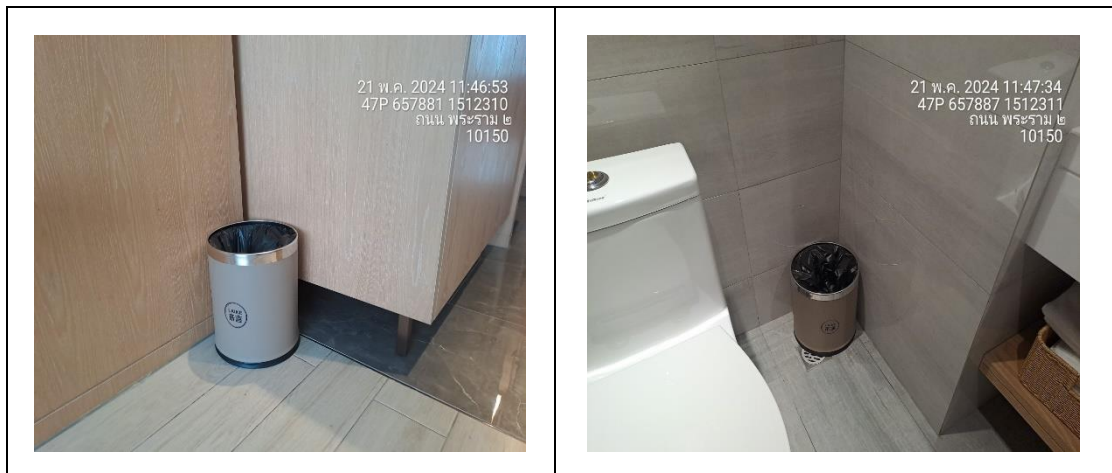
3.4 การจัดการมูลฝอย	1. จัดให้มีถังมูลฝอยขนาด 8-10 ลิตร จำนวน 2 ถัง ตั้งไว้ในห้องพัก และห้องน้ำในแต่ละห้องพัก โดยในแต่ละวันจะมีพนักงานเข้าไปทำความสะอาดและเก็บรวบรวมมูลฝอย แล้วนำไปเก็บรวบรวมไว้ที่ห้องพักมูลฝอยรวมของโครงการต่อไป	✓ จากการสำรวจพื้นที่โครงการเมื่อวันที่ 21 พฤษภาคม 2567 พบว่า โครงการจัดให้มีถังมูลฝอยขนาด 8-10 ลิตร จำนวน 2 ถัง ทั้งนี้จากการสัมภาษณ์ผู้จัดการโรงแรม โครงการจัดให้พนักงานเข้าไปทำความสะอาดและเก็บรวบรวมมูลฝอยทุกวัน	-	รูปที่ 2-11 ถังรองรับมูลฝอยในห้องพัก

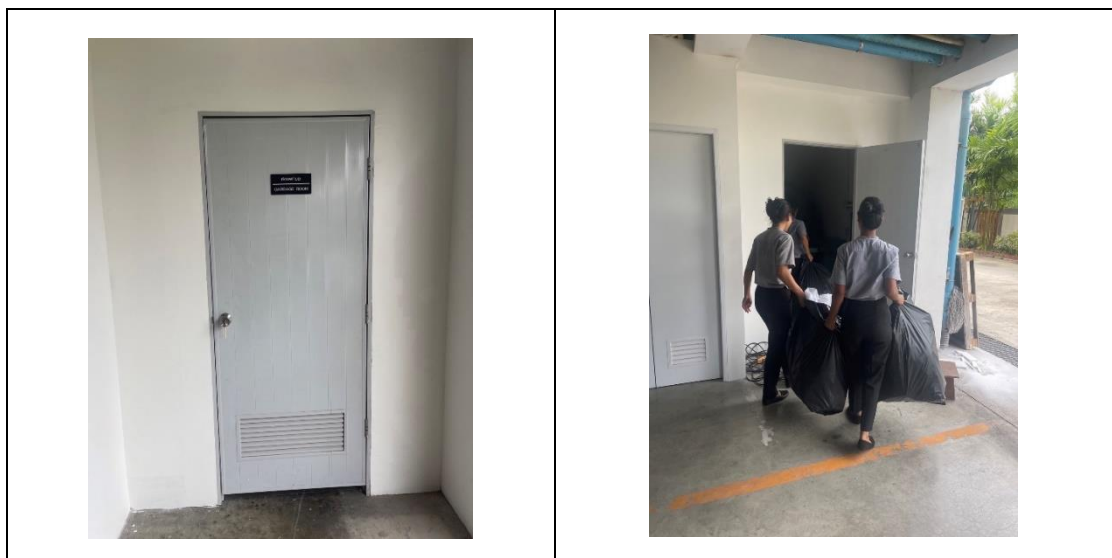
รูปที่ 2-12 การขนย้ายมูลฝอย และห้องพักมูลฝอยรวมของโครงการ

4. ห้องพักมูลฝอยจะมีประตูปิดมิดชิด เพื่อป้องกันกลิ่นรบกวนผู้ใช้บริการและชุมชนบริเวณใกล้เคียง โดยจะเปิดประตูเฉพาะช่วงที่มีการเก็บขนมูลฝอยเท่านั้น	✓ จากการสำรวจพื้นที่โครงการเมื่อวันที่ 21 พฤษภาคม 2567 พบว่า ห้องพักมูลฝอยรวมของโครงการมีประตูปิดมิดชิด		รูปที่ 2-12 การขนย้ายมูลฝอย และห้องพัก มูลฝอยรวมของโครงการ

7. ก่อนรวบรวมมูลฝอยจากจุดต่างๆ ไปยังห้องพักมูลฝอยของโครงการต้องมัดปากถุงให้แน่นเพื่อป้องกันมูลฝอยกระจัดกระจายและสะดวกต่อการขนย้าย	✓ จากการสำรวจพื้นที่โครงการเมื่อวันที่ 21 พฤษภาคม 2567 และสัมภาษณ์ผู้จัดการโรงแรม พบว่า โครงการได้ให้พนักงานเข้าจัดเก็บมูลฝอยทุกวันและมัดปากถุงให้แน่นเพื่อป้องกันมูลฝอยกระจัดกระจายและสะดวกต่อการขนย้าย	-	รูปที่ 2-12 การขนย้ายมูลฝอย และ ห้องพักมูลฝอยรวมของ โครงการ

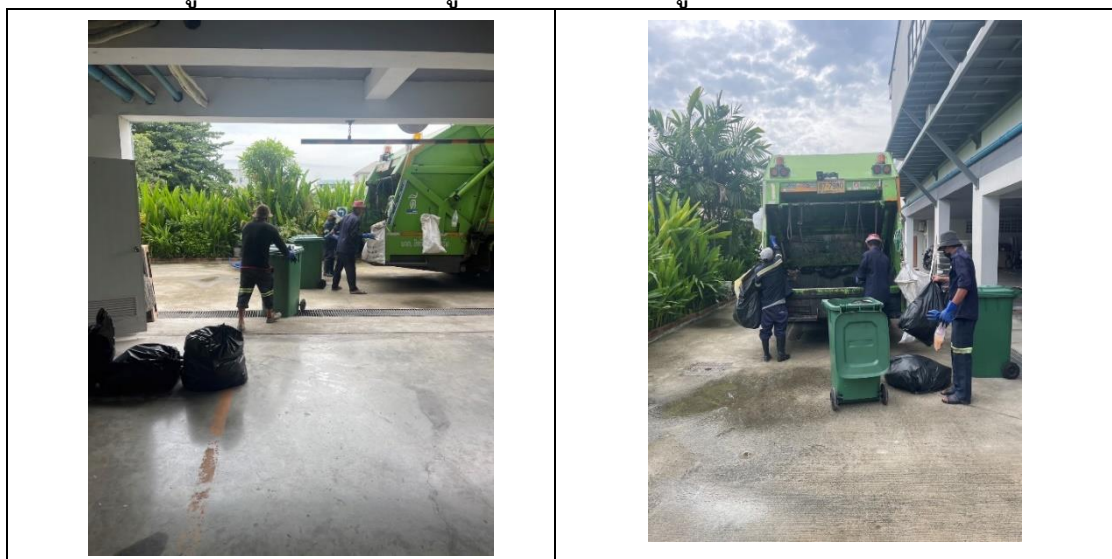
รูปที่ 2-13 การเก็บขนมูลฝอยของสำนักงานเขตเขตจอมทอง

6. ติดตามประสานให้สำนักงานเขตจอมทองเข้ามาจัดเก็บมูลฝอยจากโครงการอย่างสม่ำเสมอ เพื่อให้ไม่ให้เกิดการตกค้าง	✓ จากการสำรวจพื้นที่โครงการเมื่อวันที่ 21 พฤษภาคม 2567 และสัมภาษณ์ผู้จัดการโรงแรม พบว่า สำนักงานเขตจอมทองเข้ามาจัดเก็บมูลฝอยจากโครงการเป็นประจำทุกวัน เพื่อไม่ให้เกิดการตกค้าง		รูปที่ 2-13 การเก็บขนมูลฝอยของ สำนักงานเขตเขตจอมทอง
