## 5. ผลการดำเนินการตามมาตรการป้องกันและแก้ไขผลกระทบสิ่งแวดล้อม

### ตารางที่ 2 เปรียบเทียบมาตรการป้องกันและแก้ไขผลกระทบสิ่งแวดล้อมที่กำหนดไว้ในรายงานการวิเคราะห์ผลกระทบสิ่งแวดล้อม

#### โครงการ อาคารพักอาศัยรวม คสล.ขนาด 7 ชั้น ระยะเปิดดำเนินการ

รายงานผลการปฏิบัติตามมาตรการป้องกันแก้ไขผลกระทบสิ่งแวดล้อม และมาตรการติดตามตรวจสอบคุณภาพสิ่งแวดล้อม  
โครงการ อาคารพักอาศัยรวม คสล.ขนาดความสูง 7 ชั้น ตั้งอยู่ที่ ซอยหัวหิน 91 ต.หนองแก อ.หัวหิน จ.ประจวบคีรีขันธ์

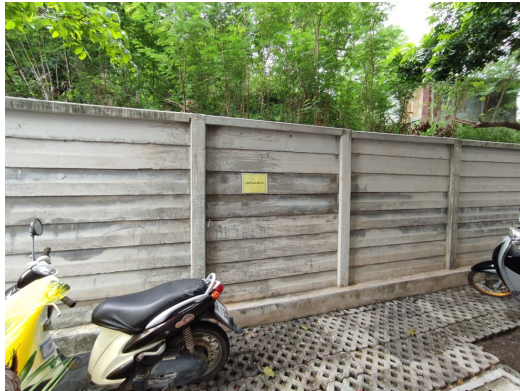
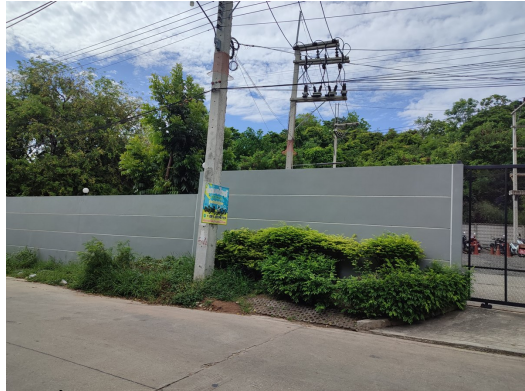
ภาพที่ 4-1 รวบรวมขอบเขตพื้นที่โครงการ

เงื่อนไขตามมาตรการป้องกันและแก้ไขผลกระทบสิ่งแวดล้อม	ผลการปฏิบัติตามมาตรการ	ปัญหา อุปสรรค และข้อเสนอแนะ	แสดงภาพตัวอย่าง
<b>1. ทรัพยากรสิ่งแวดล้อมทางกายภาพ</b> <b>1.1 สภาพภูมิประเทศ</b> 1. จัดให้มีรั้วรอบพื้นที่โครงการ เพื่อกันขอบเขตพื้นที่อย่างชัดเจน และป้องกันการพังทลายของดินในพื้นที่ข้างเคียง	มีรั้วรอบพื้นที่โครงการเป็นคอนกรีต และป้องกันการพังทลายของดินไว้แล้วเป็นอย่างดี	-	ภาพที่ 4-1

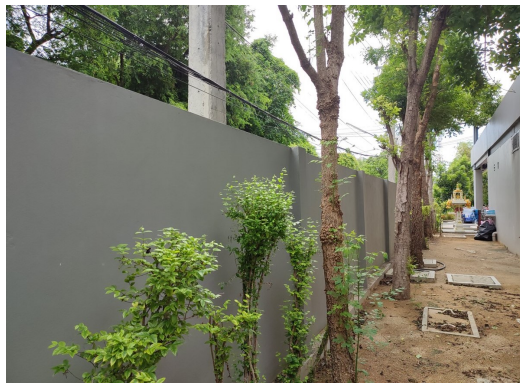
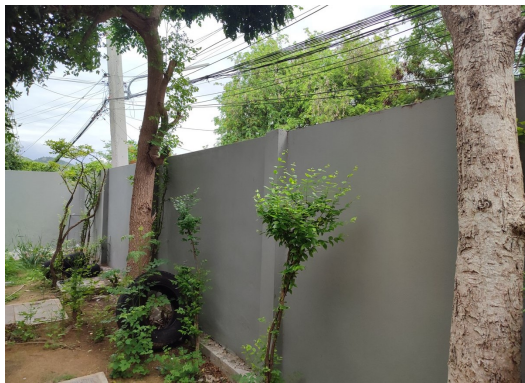
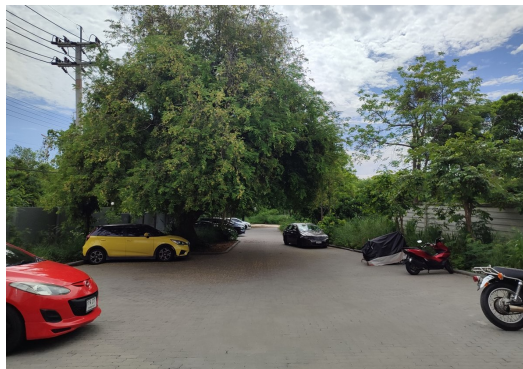
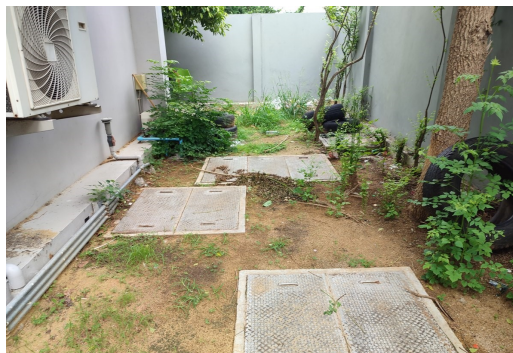
ภาพที่ 4-2 พื้นที่สีเขียว ของโครงการ

2. จัดให้มีการปลูกไม้ยืนต้น ไม้พุ่ม ไม้คลุมดิน ภายในโครงการ โดยเฉพาะบริเวณแนวเขตที่ดินเพื่อให้พืชช่วยยึดหน้าดิน	ปลูกไม้ยืนต้น ไม้พุ่ม และ ไม้คลุมดินไว้แล้ว	-	ภาพที่ 4-2
<b>มาตรการติดตามตรวจสอบผลกระทบสิ่งแวดล้อม</b> - ดูแลสภาพรั้วโครงการให้สมบูรณ์ มั่นคง แข็งแรง	สภาพรั้วอยู่ในสภาพดีมีความมั่นคง	-	ภาพที่ 4-1
<b>1.2 คุณภาพอากาศ</b> <b>1) ฝุ่นละออง</b> 1. ควบคุมความเร็วของรถภายในโครงการ เช่น บ้ายจำกัดความเร็ว คันชะลอความเร็ว เพื่อไม่ให้เกิดการฟุ้งกระจายของฝุ่นบนผิวถนน	มีป้ายจำกัดความเร็วไม่เกิน 20 กม./ชม. ไว้แล้ว	-	ภาพที่ 4-3

4. จัดให้มีพื้นที่สีเขียวภายในโครงการขนาดพื้นที่สีเขียวบริเวณชั้นที่ 1 427.23 ตารางเมตรเพื่อให้ต้นไม้ดังกล่าวช่วยดูดซับมลพิษชั้นที่ 1 จากการสัญจรของรถภายในโครงการโดยพันธุ์ไม้ที่เลือกปลูกมีอัตราการสังเคราะห์แสง 50 โมล (2,200 กรัม)	มีพื้นที่สีเขียวไว้แล้ว	-	ภาพที่ 4-2

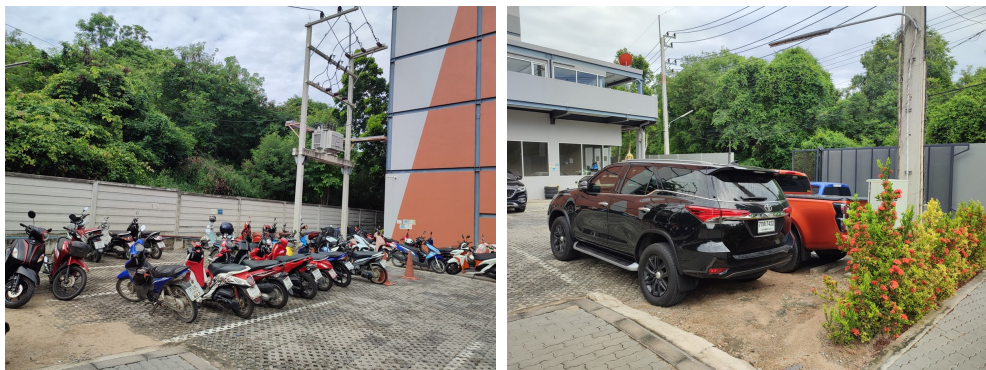
ภาพที่ 4-4 ที่จอดรถยนต์ และรถจักรยานยนต์

1. ออกแบบให้ที่จอดรถบริเวณชั้นที่ 1 ให้มีลักษณะเปิดโล่งไม่ปิดทึบ จึงไม่มีการสะสมของมลพิษบริเวณที่จอดรถ	มีที่จอดรถบริเวณชั้นที่ 1 ริมทางวิ่งรถมีลักษณะโปร่ง	-	ภาพที่ 4-4

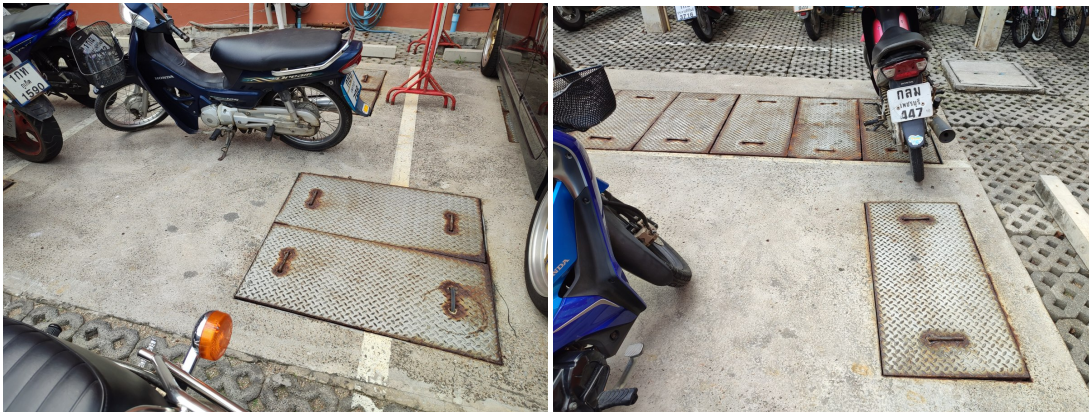
ภาพที่ 4-8 พื้นที่บำบัดน้ำเสีย

เงื่อนไขตามมาตรการป้องกันและแก้ไขผลกระทบสิ่งแวดล้อม	ผลการปฏิบัติตามมาตรการ	ปัญหา อุปสรรคและข้อเสนอแนะ	แสดงภาพตัวอย่าง
<p>ให้ได้คุณภาพตามมาตรฐานน้ำทิ้งจากอาคารประเภท ค.โดยมีค่า BOD ในน้ำทิ้งไม่เกิน 20 มก./ลิตรดังนี้</p> <p>(1) ระบบบำบัดน้ำเสียส่วนพักอาศัยรวม (WWTP-01)เป็นระบบบำบัดน้ำเสียชนิดเติมอากาศแบบตะกอนเร่ง (ActivatedSludge)จำนวน หนึ่ง ชุด ฝังอยู่ใต้ที่จอดรถด้านทิศตะวันออกของโครงการ ออกแบบให้รองรับน้ำเสียได้ปริมาณ 50 ลูกบาศก์เมตร/วัน ซึ่งเพียงพอต่อการรองรับน้ำเสียจากอาคารพักอาศัยรวมปริมาณ 48 ลูกบาศก์เมตร/วัน</p> <p>(2) ระบบบำบัดน้ำเสียส่วนห้องซักล้างและถังพักมูลฝอยรวม (WWTP-02)เป็นระบบบำบัดน้ำเสียชนิดเติมอากาศแบบตะกอนเร่ง(Activated Sludge)จำนวน 1 ชุด ฝังอยู่ใต้ที่จอดรถจักรยานยนต์ด้านทิศตะวันตกของโครงการ ออกแบบให้รองรับน้ำเสียได้ปริมาณ 40 ลูกบาศก์เมตรต่อวัน ซึ่งเพียงพอต่อการรองรับน้ำเสียจากห้องซักล้าง และน้ำเสียจากการล้างถังพักมูลฝอยรวมปริมาณ 38.6 ลูกบาศก์เมตร/วัน</p>	ที่ส่วนพักอาศัยรวม และส่วนของห้องซักล้างและถังพักมูลฝอยรวม	-	ภาพที่ 4-8

- ดูแลทำความสะอาดถังเก็บน้ำใช้ 6 เดือน/ครั้ง ตลอดระยะเวลาเปิดดำเนินการ			
<b>2.3.2 การบำบัดน้ำเสีย</b>			
1. จัดให้มีระบบบำบัดน้ำเสียรวมของโครงการ จำนวน 2 ชุด เพื่อบำบัดน้ำเสียให้ได้คุณภาพตามมาตรฐานน้ำทิ้งจากอาคารประเภท ค. โดยมีค่า BOD ในน้ำทิ้งไม่เกิน 20 มก./ลิตรดังนี้  (1) ระบบบำบัดน้ำเสียส่วนพักอาศัยรวม(WWTP-01)  เป็นระบบบำบัดน้ำเสียชนิดเติมอากาศแบบตะกอนเร่ง (ActivatedSludge)จำนวนหนึ่งชุดฝังอยู่ใต้ที่จอดรถด้านทิศตะวันออกของโครงการ ออกแบบให้รองรับน้ำเสียได้	ระบบบำบัดน้ำเสียทั้งสองชุดอยู่ในสภาพปกติ และบำบัดน้ำได้อย่างมีคุณภาพ	-	ภาพที่ 4-8

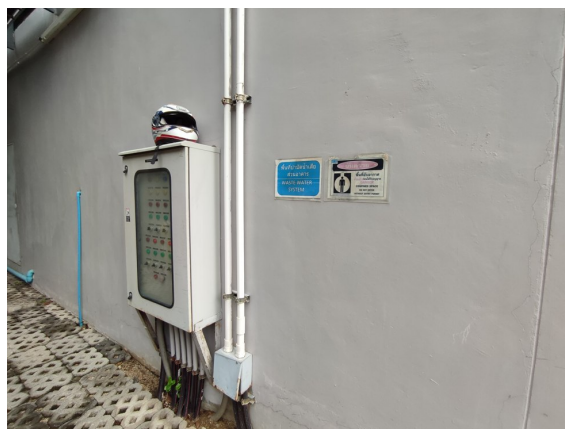
ภาพที่ 4-9 ป้ายบอกบริเวณบ่อบำบัดน้ำเสีย

5. ติดตั้งป้ายประชาสัมพันธ์เตือนบริเวณระบบบำบัดน้ำเสียให้เห็นอย่างชัดเจน เพื่อให้ผู้พักอาศัยระมัดระวังในการสัญจรผ่านบริเวณดังกล่าว	ติดป้ายประชาสัมพันธ์ไว้แล้วว่าเป็นระบบบำบัดน้ำเสีย	-	ภาพที่ 4-9

5. ติดตั้งป้ายประชาสัมพันธ์เตือนบริเวณระบบบำบัดน้ำเสียให้เห็นอย่างชัดเจน เพื่อให้ผู้พักอาศัยระมัดระวังในการสัญจรผ่านบริเวณดังกล่าว	มีป้ายบอกบริเวณระบบบำบัดน้ำเสียไว้แล้ว	-	ภาพที่ 4-9

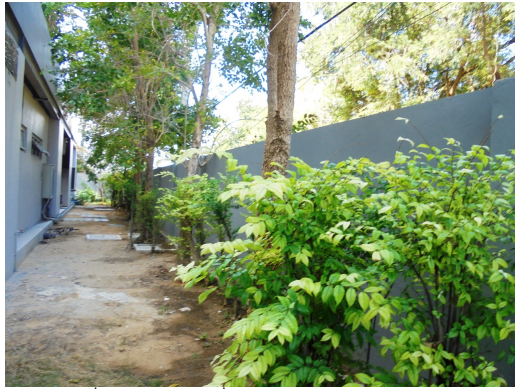
ภาพที่ 4-10 บริเวณที่กำจัดก๊าซมีเทนและแอรอซอล

7. กำจัดก๊าซมีเทนด้วยวิธี Biological Oxidation ซึ่งปริมาณก๊าซมีเทนเกิดจากระบบบำบัดน้ำเสียมีปริมาณ 0.54 ลบ.ม./วัน โดยจะต่อท่อระบายอากาศเพื่อรวบรวมก๊าซมีเทนลงบ่อดินที่จัดเตรียมไว้ภายในบ่อดินขนาด 3 ตารางเมตร ที่ก้นหลุมจะใช้ดินทรายรองไว้เพื่อ	กำจัดก๊าซมีเทนด้วยวิธีลงบ่อดินไว้แล้วที่บริเวณปลูกต้นไม้ของโครงการ	-	ภาพที่ 4-10

8. Aerosol ที่เกิดจากระบบบำบัดน้ำเสียจากอาคารพักอาศัยรวมปริมาณ 1.98 ลบ.ม./นาที่ และจากระบบบำบัดน้ำเสียจากห้องซักritzปริมาณ 1.98 ลบ.ม./นาที่ โดยใช้หลักการกำจัดมลพิษทางอากาศโดยใช้พืช ดินและจุลินทรีย์ที่อาศัยอยู่ในดินซึ่งโครงการจัดให้มีบ่อดินสำหรับบำบัดAerosol ขนาดพื้นที่3ตารางเมตร มีความเพียงพอสำหรับการบำบัดละอองลอยน้ำเสีย	มีการบำบัดก๊าซ Aerosol ไว้แล้วที่บริเวณปลูกต้นไม้ของโครงการ	-	ภาพที่ 4-10

7. กำจัดก๊าซมีเทนด้วยวิธี Biological Oxidation ซึ่งปริมาณก๊าซมีเทนเกิดจากระบบบำบัดน้ำเสียมีปริมาณ 0.54 ลบ.ม./วัน โดยจะต่อท่อระบายอากาศเพื่อรวบรวมก๊าซมีเทนลงบ่อดินที่จัดเตรียมไว้ภายในบ่อดินขนาด 3 ตารางเมตร ที่ก้นหลุมจะใช้ดินทราบริ่งไว้เพื่อป้องกันน้ำท่วมโดยจะปิดปากท่อด้วยตาข่ายไนลอนเพื่อป้องกันมิให้ภายในท่อเกิดการอุดตัน จากนั้นจะกลบท่อด้วยดินร่วนและปุ๋ยที่จัดเตรียมไว้และปลูกต้นไม้ไว้บริเวณด้านบนของบ่อดิน เพื่อให้มีความชื้นตลอดเวลา	กำจัดก๊าซมีเทนด้วยวิธีลงบ่อดินไว้แล้วที่บริเวณปลูกต้นไม้ของโครงการ	-	ภาพที่ 4-10

8. บำบัดAerosol ที่เกิดจากระบบบำบัดน้ำเสียจากอาคารพักอาศัยรวมปริมาณ 1.98 ลบ.ม./นาที่และจากระบบบำบัดน้ำเสียจากห้องซักรีดปริมาณ 1.98 ลบ.ม./นาที่ โดยใช้หลักการกำจัดมลพิษทางอากาศโดยใช้พืช ดินและจุลินทรีย์ที่อาศัยอยู่ในดิน ซึ่งโครงการจัดให้มีบ่อดินสำหรับบำบัดAerosol ขนาดพื้นที่3ตารางเมตร มีความเพียงพอสำหรับการบำบัดละอองลอยน้ำเสีย	กำจัดAerosolด้วยวิธีลงบ่อดินไว้แล้วที่บริเวณปลูกต้นไม้ของโครงการ	-	ภาพที่ 4-10

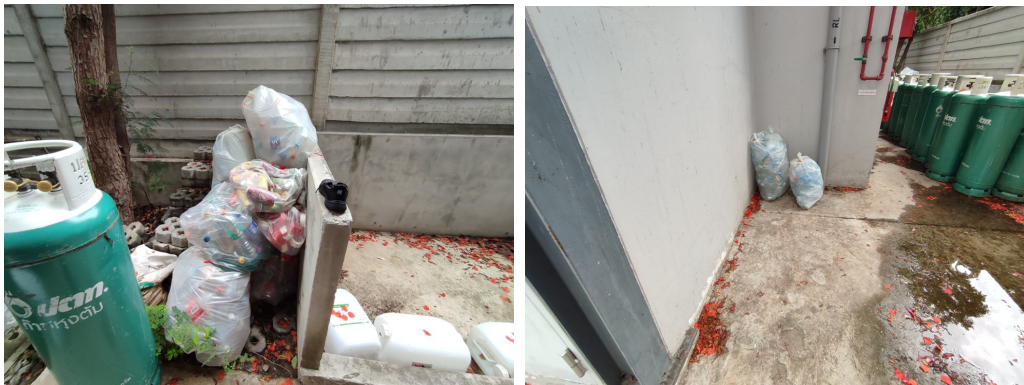
ภาพที่ 4-11 ที่พักมูลฝอยรวมของโครงการ และการคัดแยกมูลฝอย

<b>(1) ทรัพยากรป่าไม้</b> 1. ห้ามทิ้งขยะมูลฝอยบริเวณพื้นที่ภูเขาเขาหาไชย โดยจัดให้มีห้องพักมูลฝอยประจำชั้น และถังพักมูลฝอยรวมของโครงการ รวมทั้งโครงการจะประสานให้รถเก็บขนของโครงการ รวมทั้งโครงการจะประสานให้รถเก็บขนมูลฝอยของบริษัท เมืองสะอาด จำกัด ซึ่งได้รับสัมปทานจากเทศบาลเมืองหัวหินมาเก็บขนมูลฝอยเพื่อไปกำจัดเป็นประจำไม่ให้มีมูลฝอยตกค้าง	ทิ้งขยะในถังพักมูลฝอยเท่านั้น และได้ประสานให้รถเก็บขนมูลฝอยมาจัดเก็บไปกำจัดอย่างสม่ำเสมอ	-	ภาพที่ 4-11

5. ตรวจสอบรอยรั่วของถุงบรรจุมูลฝอยทั้งก่อนและหลังการบรรจุมูลฝอย เพื่อไม่ให้มีน้ำชะมูลฝอยรั่วไหลออกมาภายนอก	ดำเนินการอย่างเคร่งครัด	-	-
6. กำชับให้พนักงานทำความสะอาดขนย้ายมูลฝอยด้วยความระมัดระวัง ไม่ให้ถุงมูลฝอยฉีกขาด ทั้งนี้ หากเกิดรอยรั่วไหลต้องใช้ผ้าถุงพื้นเช็ดทำความสะอาดทันที	ทำความสะอาดทุกครั้งที่มีการขนย้ายมูลฝอย	-	-
<p>7. โครงการจัดให้มีถังพักมูลฝอยรวม จำนวน 1 ถัง ตั้งอยู่บริเวณทิศใต้ของโครงการ มีขนาดพื้นที่ 9.6 ตารางเมตร ความสูง 1 เมตร โดยแบ่งเป็น 4 ส่วนดังนี้</p> <ul style="list-style-type: none"> <li>- ส่วนพักมูลฝอยทั่วไป ขนาดพื้นที่ 1.1 ตารางเมตร ความจุ 1.1 ลูกบาศก์เมตร (คิดความสูงถึงมูลฝอย 1 เมตร) ซึ่งสามารถรองรับมูลฝอยแห้งปริมาณ 0.033 ลบ.ม./วันได้อย่างเพียงพอ 33 เท่า</li> <li>- ส่วนพักมูลฝอยอันตราย ขนาดพื้นที่ 1 ตารางเมตร ความจุ 1 ลบ.ม.(คิดความ</li> </ul>	มีห้องพักมูลฝอยรวมไว้บริเวณทิศใต้ของโครงการแล้ว	-	ภาพที่ 4-11

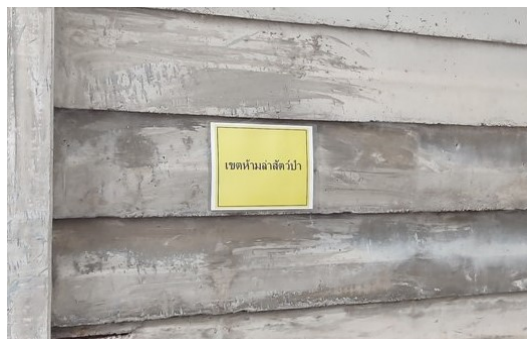
ภาพที่ 4-12 ป้ายห้ามล่าสัตว์ป่า และห้ามรุกพื้นที่ป่า

2. ติดป้ายประชาสัมพันธ์ไม่ให้นักงนรูกกล้าพื้นที่ป่าไม้เด็ดขาด	ติดป้ายไม่ให้รูกกล้าพื้นที่ป่าไม้ไว้แล้ว	-	ภาพที่ 4-12
3. จัดให้มีผู้จัดการอาคารที่ดูแลการพักอาศัยของพนักงานที่อยู่อาศัย ไม่ให้กระทำการใด ๆ นอกเขตพื้นที่โครงการ และล้าเขตไปในพื้นที่ภูเขาหาไชย	ดูแลไว้เป็นพิเศษ และตลอดมาไม่มีการทำกิจกรรมนอกพื้นที่โครงการ	-	-

เงื่อนไขตามมาตรการป้องกันและแก้ไขผลกระทบสิ่งแวดล้อม	ผลการปฏิบัติตามมาตรการ	ปัญหา อุปสรรค และข้อเสนอแนะ	แสดงภาพตัวอย่าง
(2) ทรัพยากรสัตว์ป่า			
1. ติดป้ายประชาสัมพันธ์ห้ามมิให้ผู้อยู่อาศัยล่าสัตว์ป่าบริเวณพื้นที่ภูเขาหมาไห	ติดป้ายห้ามล่าสัตว์ป่าบริเวณภูเขาหมาไหแล้ว	-	ภาพที่ 4-12

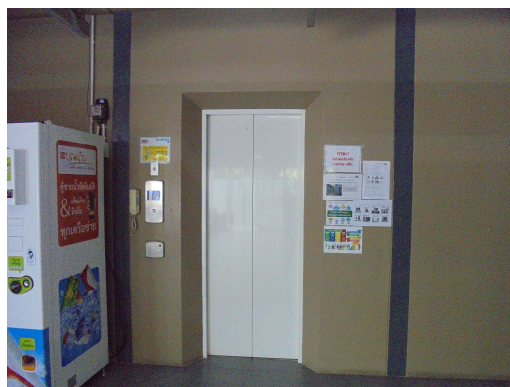
ภาพที่ 4-13 ป้ายรณรงค์การคัดแยกมูลฝอย

2. กำหนดให้มีมาตรการประชาสัมพันธ์รณรงค์ให้ผู้พักอาศัยลดปริมาณมูลฝอยที่จะเกิดขึ้น รวมถึงแนะนำวิธีการคัดแยกมูลฝอยแต่ละประเภท โดยมีรายละเอียดดังนี้ (1) จัดทำป้ายข้อความหรือสติ๊กเกอร์ที่มีข้อความเชิญชวนให้ลดปริมาณมูลฝอยติดไว้ บริเวณโถงลิฟต์หรือโถงทางเดิน หรือบริเวณอื่น ๆ ที่สามารถมองเห็นได้อย่างชัดเจน โดยมีตัวอย่างข้อความดังนี้ ○ ช่อมแซมสิ่งของที่ชำรุดให้อยู่ในสภาพที่ดีสามารถใช้งานได้นาน เพื่อลดปริมาณการทิ้งเป็นมูลฝอย	ประชาสัมพันธ์ให้ผู้พักอาศัยคัดแยกมูลฝอยและช่วยกันลดปริมาณมูลฝอยไว้แล้ว	-	ภาพที่ 4-13

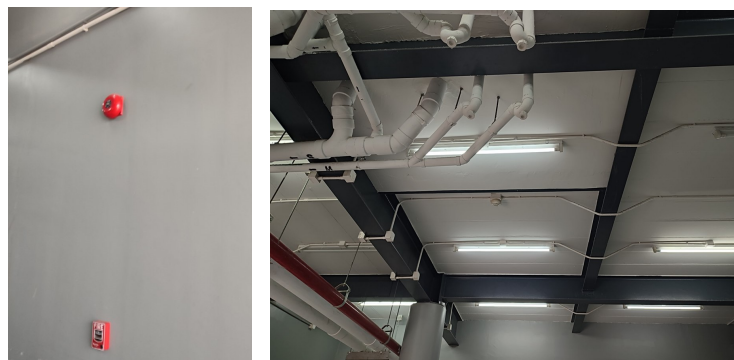
ภาพที่ 4-17 ระบบเตือนอัคคีภัย

1) แผนควบคุม (FCP) จะทำหน้าที่เป็นจุดศูนย์รวมการรับ-ส่งสัญญาณตรวจรับ โดยเมื่ออุปกรณ์ชุดแจ้งเหตุที่ติดตั้งไว้เริ่มทำงาน จะส่งสัญญาณไปยังแผนควบคุม เพื่อให้เจ้าหน้าที่ในห้องควบคุมตรวจสอบ และหากเป็นเหตุเพลิงไหม้จะส่งสัญญาณแจ้งเหตุให้ทราบทั่วทั้งอาคาร	มีแผนควบคุมรับ-ส่งสัญญาณเตือนภัย ให้กับ เครื่องตรวจจับควัน เครื่องแจ้งเหตุด้วยมือดึง กริ่งสัญญาณเตือนภัยไว้แล้ว	-	ภาพที่ 4-17

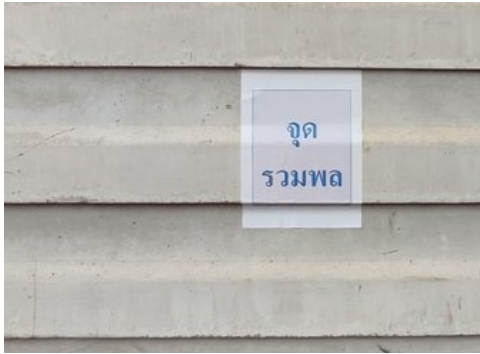
ภาพที่ 4-18 ป้ายจุดรวมพลของโครงการ มีการชำรุดรกรากซ่อมแซม

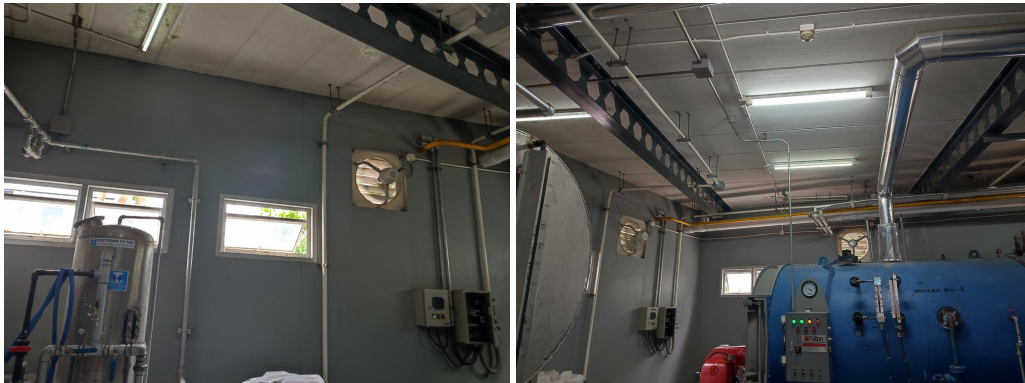
ภาพที่ 4-19 ช่องเปิดระบายอากาศของอาคาร และพัดลมระบายอากาศ และระบบเตือนอัคคีภัย

5. จัดให้มีการติดตั้งกั้นไม่ให้ยู่ใกล้เคียง ไม่ให้มีส่วนล้ำไปยังนั้รบ้านหม้อแปลงไฟฟ้า	ตัดกั้นไม้ไว้อย่างสม่ำเสมอ และหม้อแปลงไฟฟ้าค่อนข้างสูงไม่มีไม้ยืนต้นอยู่บริเวณข้าง ๆ	-	-
<b>มาตรการติดตามตรวจสอบผลกระทบสิ่งแวดล้อม</b> - ตรวจสอบการทำงานของระบบไฟฟ้า และซ่อมบำรุงระบบไฟฟ้าและอุปกรณ์ไฟฟ้าภายในโครงการ เดือนละ 1 ครั้ง ตลอดระยะเวลาเปิดดำเนินการ และรีบแก้ไขหากพบการชำรุด	ใช้งานได้อย่างสม่ำเสมอ	-	-
<b>2.3.7 การอนุรักษ์พลังงาน</b> 1. ออกแบบอาคารโครงการให้สอดคล้องตามกฎกระทรวงกำหนดประเภท หรือขนาดอาคาร และมาตรฐานหลักเกณฑ์ และวิธีการในการออกแบบอาคารเพื่ออนุรักษ์พลังงาน พ.ศ.2552	ออกแบบอาคารตามแบบเพื่อการอนุรักษ์พลังงานไว้แล้ว	-	ภาพที่ 4-19

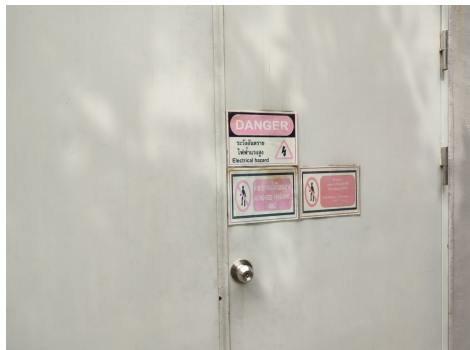
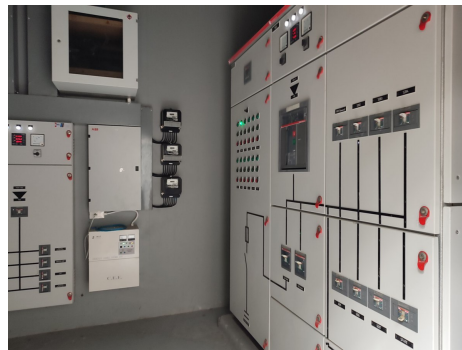
ภาพที่ 4-23 ห้องไฟฟ้าปกติและป้ายเตือนอันตราย

9. ประสานงานให้รถเก็บขนมูลฝอยของบริษัท เมื่อถึงเวลา จำกัด ซึ่งได้รับสัมปทานจากเทศบาลเมืองหัวหินมาจัดเก็บมูลฝอยประจำ ไม่มีการตกค้าง	ดำเนินการอย่างสม่ำเสมอ	-	-
<p><b>มาตรการติดตามตรวจสอบผลกระทบสิ่งแวดล้อม</b></p> <ul style="list-style-type: none"> <li>- ตรวจสอบถังรองรับมูลฝอยให้มีสภาพดีอยู่เสมอทุกวัน และตลอดระยะเวลาเปิดดำเนินการ หากพบว่าถังรองรับมูลฝอยมีการผุกร่อนหรือชำรุด ต้องดำเนินการแก้ไขทันที</li> <li>- ตรวจสอบปริมาณมูลฝอยตกค้างบริเวณถังรองรับมูลฝอยและถังพักมูลฝอยรวมของโครงการ และตลอดระยะเวลาเปิดดำเนินการ หากพบว่าถังรองรับมูลฝอยมีการผุกร่อนหรือชำรุด ต้องดำเนินการแก้ไขทันที</li> <li>- โครงการจะต้องควบคุมให้มีการปฏิบัติตามมาตรการอย่างจริงจัง</li> </ul>	<p>ถังรองรับมูลฝอยอยู่ในสภาพดี</p> <p>ไม่มีมูลฝอยตกค้าง</p> <p>ปฏิบัติตามมาตรการอย่างเคร่งครัด</p>	-	ภาพที่ 4-22
<p><b>2.3.6 ระบบไฟฟ้า</b></p> <p>1. โครงการติดตั้งระบบไฟฟ้า ดังนี้</p> <p>(1) ระบบไฟฟ้าปกติ โครงการจะรับกระแสไฟฟ้าจากการไฟฟ้าส่วนภูมิภาค อำเภอหัวหิน โดยจำหน่ายไฟฟ้าแรงสูงผ่านหม้อแปลงไฟฟ้าชนิดน้ำมัน</p>	มีระบบไฟฟ้าปกติ ผ่านหม้อแปลงไฟฟ้าของโครงการ	-	ภาพที่ 4-23

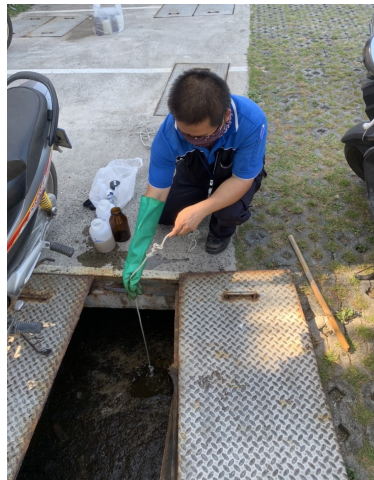
ภาพที่ 5 การเก็บตัวอย่างน้ำทิ้งของโครงการ

3. ห้ามผู้พักอาศัยทำกิจกรรมใด ๆ ที่จะส่งเสียงดังในเวลากลางคืนที่อาจจะก่อให้เกิดการรบกวนการอยู่อาศัยของสัตว์ป่า	ไม่มีกิจกรรมที่ต้องส่งเสียงดังในเวลากลางคืน	-	-
<b>2.2.2 นิเวศวิทยาทางน้ำ</b> - ดูแลรักษาระบบบำบัดน้ำเสียแต่ละชุดให้สามารถทำงานได้อย่างต่อเนื่องและมีประสิทธิภาพ	ระบบบำบัดน้ำเสียยังสามารถทำงานได้เป็นปกติ	-	-
<b>มาตรการติดตามตรวจสอบผลกระทบสิ่งแวดล้อม</b> - จัดให้มีการตรวจสอบคุณภาพน้ำ ณ จุดก่อนและหลังออกจากระบบบำบัดน้ำเสียแต่ละชุดเดือนละ 1 ครั้ง ตลอดระยะเวลาเปิดดำเนินการซึ่งดัชนีที่ตรวจวัด ได้แก่ pH , BOD , Fat Grease&Oil , Suspended Solids , Total Dissolved Solids , Settleable Solids , Sulfide , TKN , Total Coliform bacteria , Fecal Coliform Bacteria ซึ่งมีจุดเก็บตัวอย่างน้ำ - ก่อนการบำบัดน้ำเสีย คือบ่อปรับสมดุลน้ำเสีย - หลังการบำบัด คือบ่อพักน้ำสำหรับรดน้ำต้นไม้ - ก่อนระบายออกนอกโครงการ คือบ่อตรวจคุณภาพน้ำ	ตรวจสอบคุณภาพน้ำไว้แล้วทั้งสามบ่อ ในเดือน มกราคม ถึง มิถุนายน 2567	-	ภาพที่ 5

11. จัดให้มีมิเตอร์ไฟฟ้าสำหรับระบบบำบัดน้ำเสียแต่ละชุดโดยเฉพาะ แยกจากระบบไฟฟ้าอื่น ๆ เพื่อให้สามารถติดตามตรวจสอบการใช้งานของระบบบำบัดน้ำเสียได้ และให้เกิดความมั่นใจว่าโครงการจะเดินระบบบำบัดน้ำเสีย ตลอดระยะเวลาที่เปิดดำเนินโครงการ	มีมิเตอร์ไฟฟ้าสำหรับระบบบำบัดน้ำเสียแต่ละชุดไว้แล้ว	-	-
<b>มาตรการติดตามตรวจสอบผลกระทบสิ่งแวดล้อม</b> <ul style="list-style-type: none"> <li>- จัดให้มีการตรวจสอบคุณภาพน้ำ ณ จุดก่อนและหลังออกจากระบบบำบัดน้ำเสียแต่ละชุดเดือนละ 1 ครั้ง ตลอดระยะเวลาเปิดดำเนินการซึ่งดัชนีที่ตรวจวัด ได้แก่ pH , BOD , Fat Grease&amp;Oil , Suspended Solids , Total Dissolved Solids , Settleable Solids , Sulfide , TKN , Total Coliform bacteria , Fecal Coliform Bacteria ซึ่งมีจุดเก็บตัวอย่างน้ำ</li> <li>- ก่อนการบำบัดน้ำเสีย คือบ่อปรับสมดุลน้ำเสีย</li> <li>- หลังการบำบัด คือบ่อพักน้ำสำหรับรดน้ำต้นไม้</li> <li>- ก่อนระบายออกนอกโครงการ คือบ่อตรวจคุณภาพน้ำ</li> </ul>	ตรวจสอบคุณภาพน้ำไว้แล้วทั้งสามบ่อ ในเดือน มกราคม ถึง มิถุนายน 2567	-	ภาพที่ 5
