6. ผลการติดตามตรวจสอบคุณภาพสิ่งแวดล้อม

1) บ่อตรวจคุณภาพน้ำทิ้ง

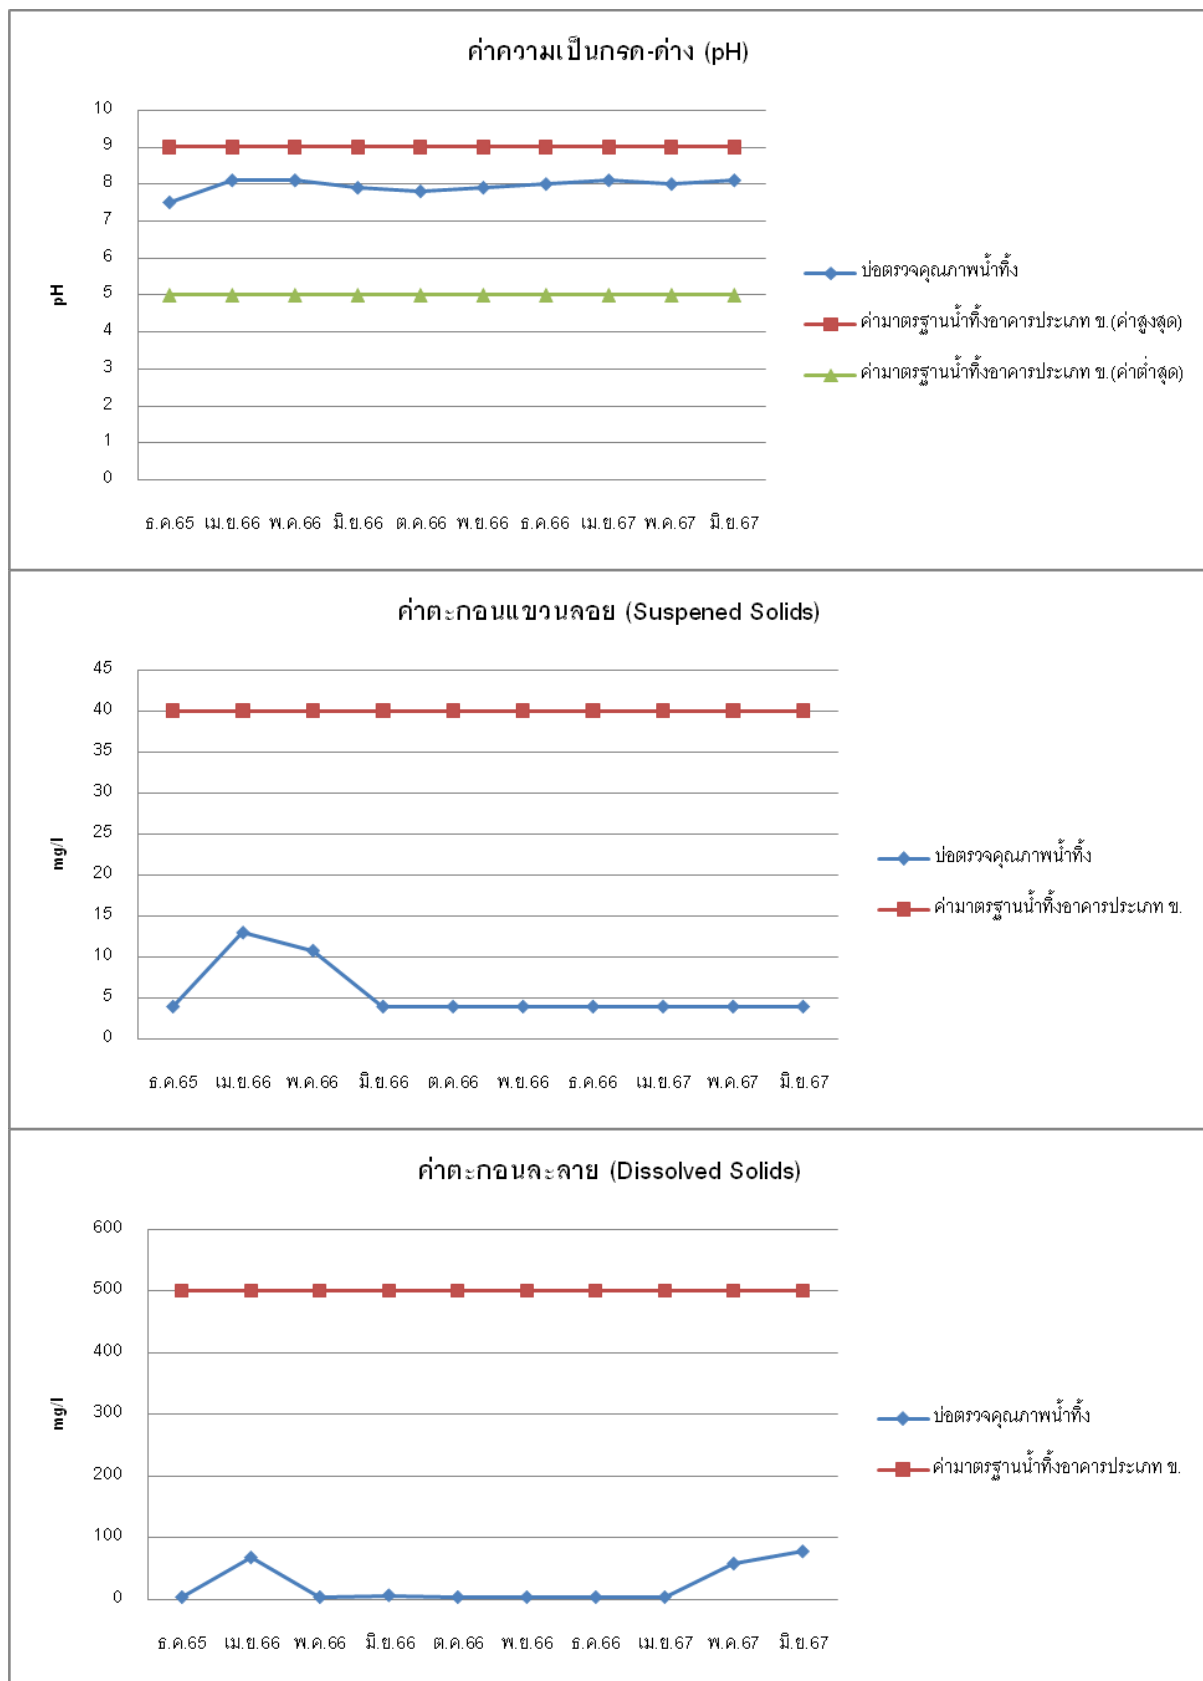
ภาพที่ 5 เปรียบเทียบคุณภาพน้ำทิ้งก่อนปล่อยออกสู่สาธารณะ
