## บทที่ 2

### ผลการตรวจการปฏิบัติตามมาตรการป้องกันและแก้ไขผลกระทบสิ่งแวดล้อม

ตารางที่ 2.2-1 ผลการตรวจสอบการปฏิบัติตามมาตรการป้องกันและแก้ไขผลกระทบสิ่งแวดล้อม (ระยะเปิดดำเนินการ) โครงการโรงแรม นิว แทรเวลลอดจ์

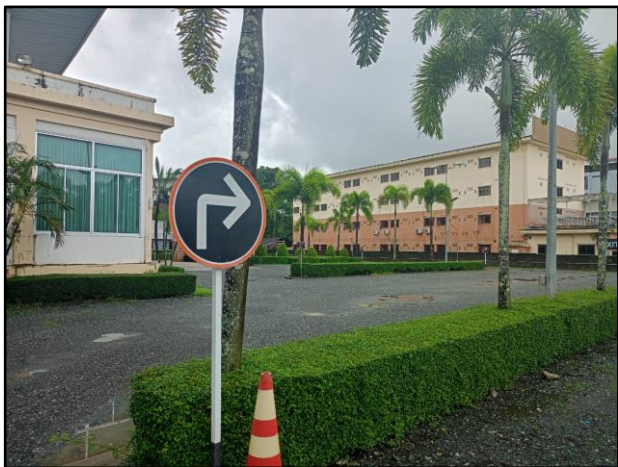
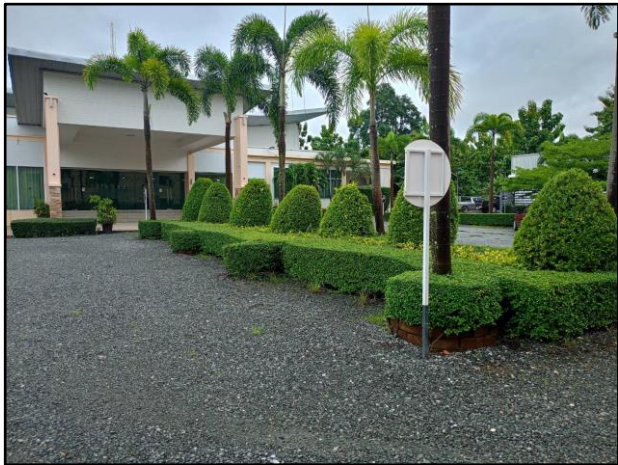
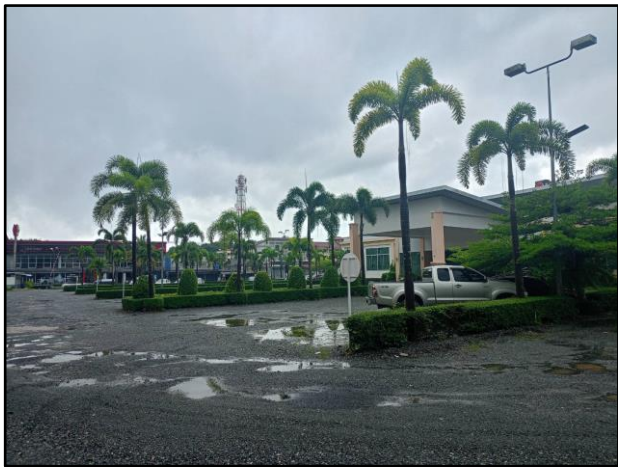
รูปที่ 2-1	การปฏิบัติตามมาตรการป้องกันและแก้ไขผลกระทบสิ่งแวดล้อม
ที่มา : บริษัท เนเชอรัล โอเพอเรชั่น จำกัด, มิถุนายน 2567

2. จัดให้มีการดูแลต้นไม้และพื้นที่สีเขียวบริเวณต่างๆ ให้อยู่ในสภาพดีและสวยงามอยู่เสมอ	√			รูปที่ 2-1	- โครงการจัดให้มีคนสวนคอยดูแลรดน้ำต้นไม้ ตัดหญ้า พรุนดิน ใส่ปุ๋ย เพื่อให้ต้นไม้มีความเจริญเติบโตสวยงามอยู่เสมอ	
<b>1.2 ทรัพยากรดิน และการชะล้างพังทลายของดิน</b> 1. จัดให้มีพื้นที่สีเขียวภายในโครงการอย่างเพียงพอ ปลูกรวมถึงไม้ยืนต้น ไม้พุ่มและไม้คลุมดินชนิดต่างๆ ให้มากที่สุดตามที่ออกแบบไว้	√			รูปที่ 2-1	- โครงการได้มีการปลูกต้นไม้ยืนต้น ไม้พุ่ม รวมถึงไม้คลุมดิน กระจายอยู่รอบโครงการ ทำให้เกิดความร่มรื่น ทั้งนี้ได้มีการดูแลให้อยู่ในสภาพดีและสวยงามอยู่เสมอ

2. จัดให้มีการดูแลไม้ยืนต้น สนาบหญ้า และไม้พุ่มต่างๆ เพื่อให้มีสภาพที่ดีอยู่เสมอ	√			รูปที่ 2-1	- โครงการได้มีการดูแลต้นไม้ชนิดต่างๆ บริเวณพื้นที่สีเขียวให้มีสภาพที่ดีอยู่เสมอ

พื้นที่สีเขียวภายในโครงการ

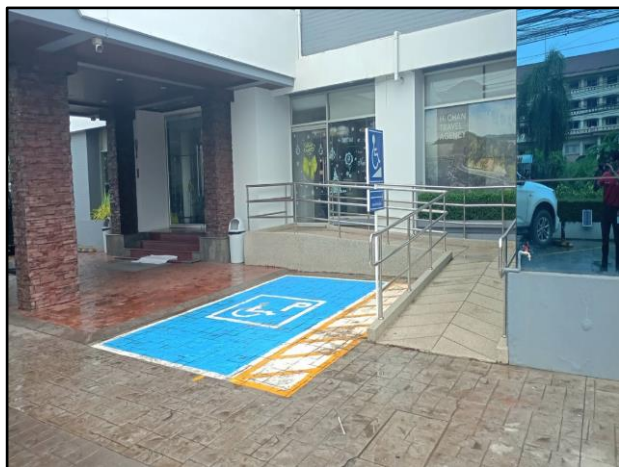
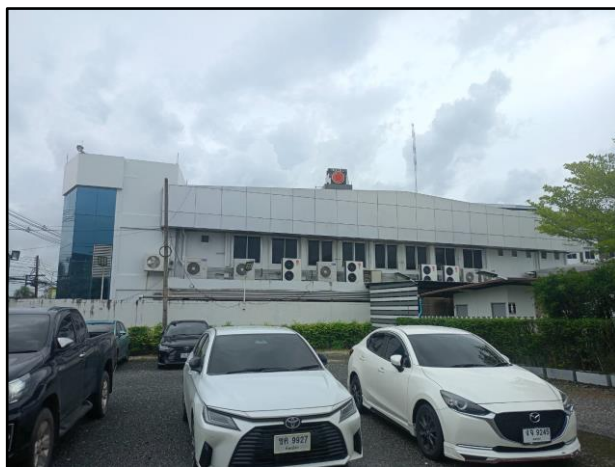
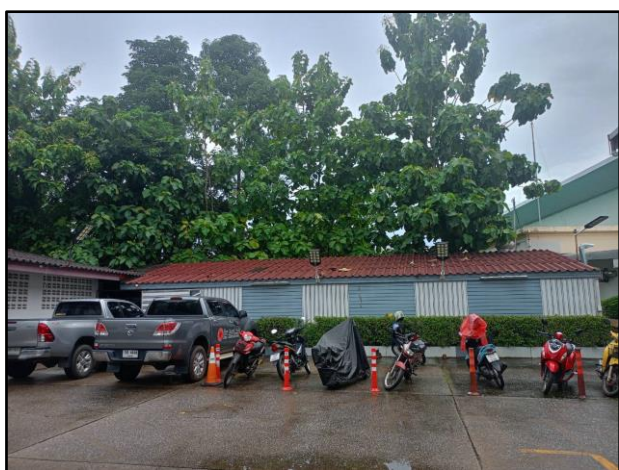
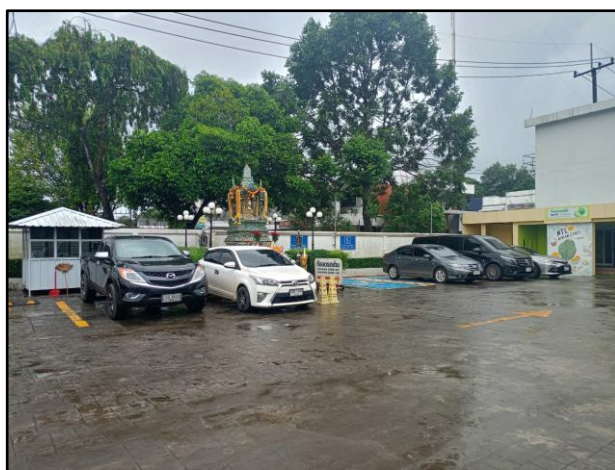
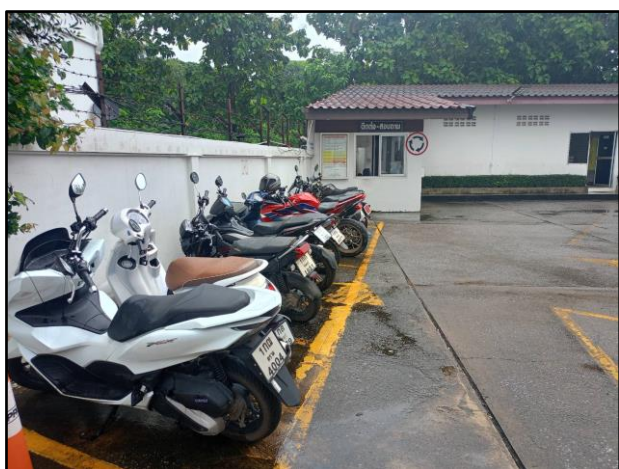
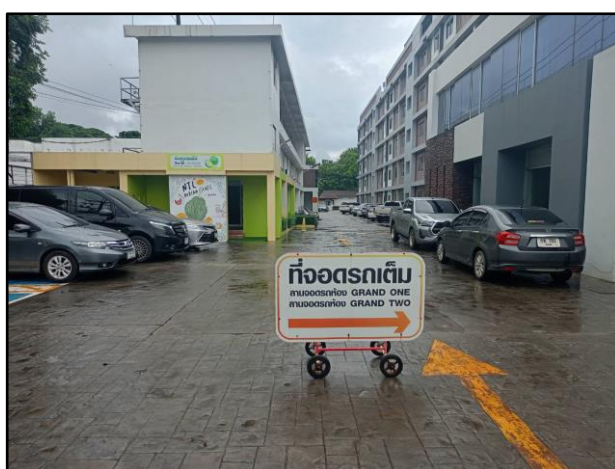
รูปที่ 2-1 (1)	การปฏิบัติตามมาตรการป้องกันและแก้ไขผลกระทบสิ่งแวดล้อม
ที่มา : บริษัท เนเชอรัล โอเพอเรชั่น จำกัด, มิถุนายน 2567

พื้นที่จอดรถภายในโครงการ

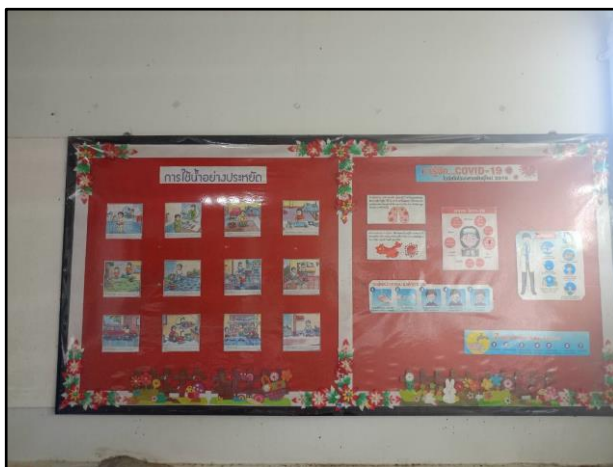
2. ประชาสัมพันธ์และรณรงค์ให้มีการใช้น้ำอย่างประหยัด เช่น การจัดบอร์ดประชาสัมพันธ์ ติดป้าย/คำขวัญ ไว้ในโถงลิฟต์โดยสาร ห้องน้ำ เป็นต้น	√			รูปที่ 2-1 (2)	- โครงการได้มีการประชาสัมพันธ์และรณรงค์ให้ผู้ใช้บริการและพนักงานมีการใช้น้ำอย่างประหยัด

บอร์ดประชาสัมพันธ์การใช้น้ำอย่างประหยัด

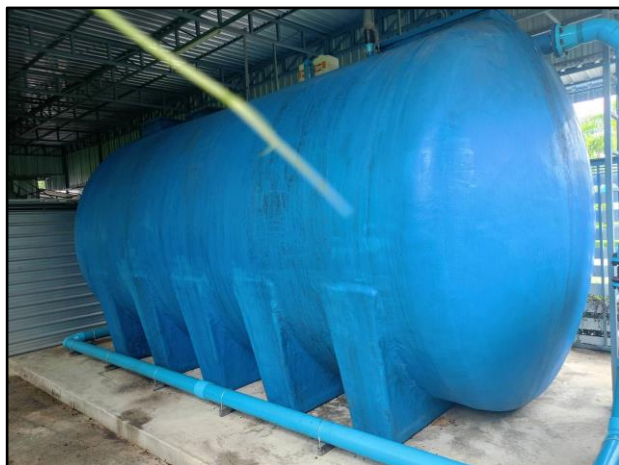
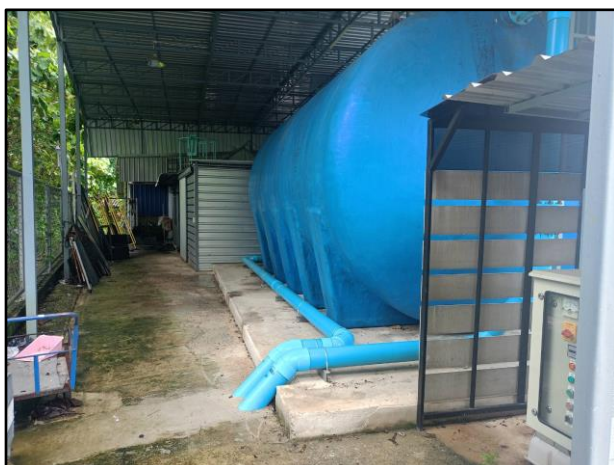
ระบบบำบัดน้ำเสียของโครงการ

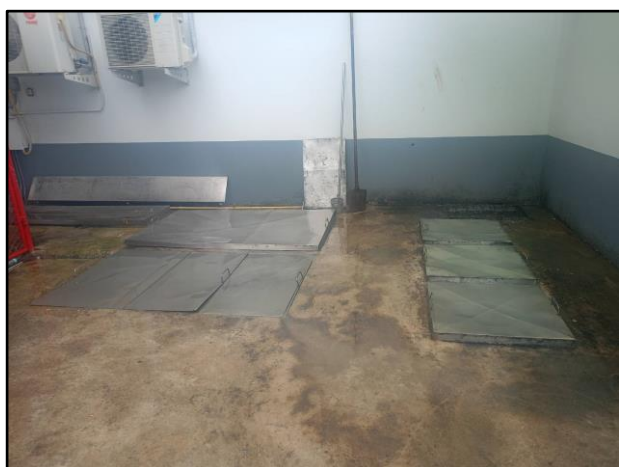
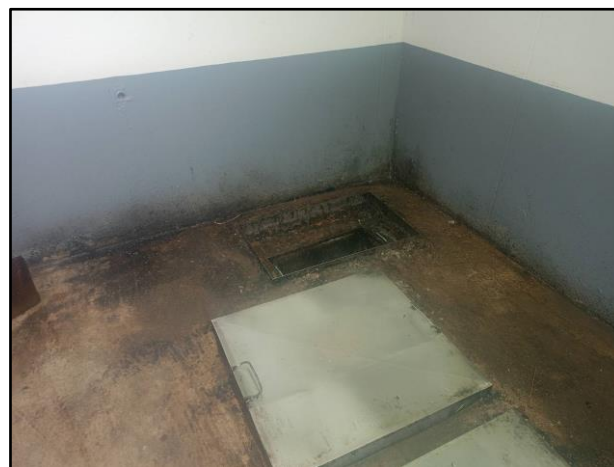
บ่อดักไขมัน

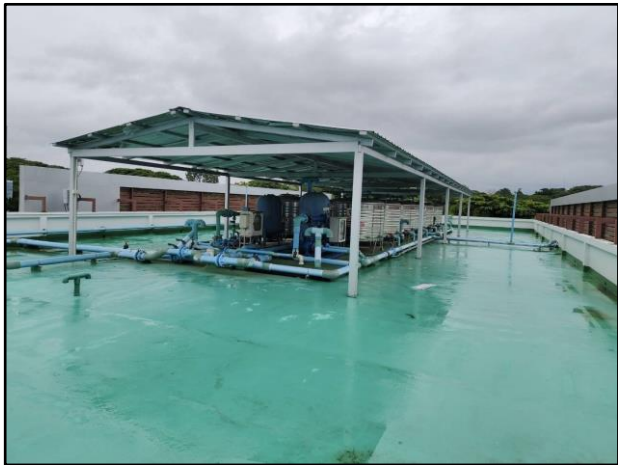
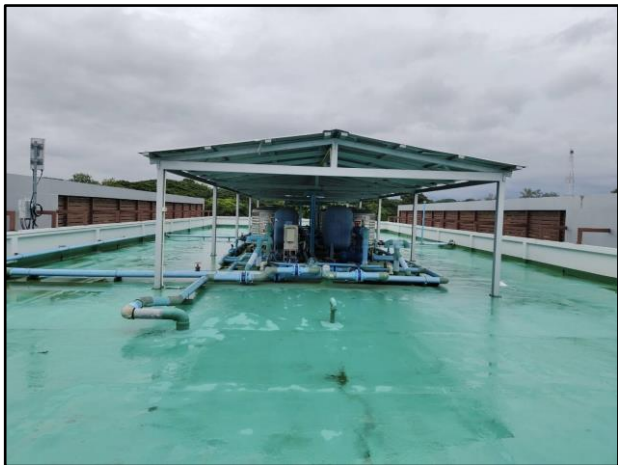
รูปที่ 2-1 (3)	การปฏิบัติตามมาตรการป้องกันและแก้ไขผลกระทบสิ่งแวดล้อม
ที่มา : บริษัท เนเชอรัล โอเพอเรชั่น จำกัด, มิถุนายน 2567

6. ใช้น้ำจากถังเก็บน้ำสำรองภายในอาคารเท่านั้น	√			รูปที่ 2-1 (3)	- ระบบน้ำใช้ของโครงการเป็นการใช้น้ำจากถังเก็บน้ำสำรองภายในอาคารโดยตรง จึงไม่มีการดึงน้ำใช้มาจากท่อของการประปา

ถังเก็บน้ำใช้สำรองของโครงการ

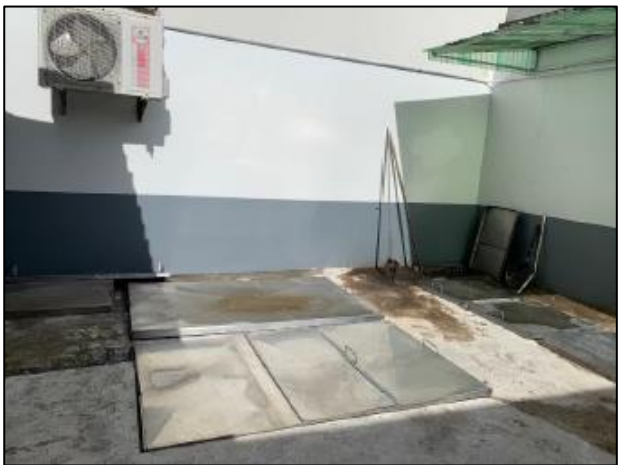
บ่อตรวจวัดคุณภาพน้ำของโครงการ

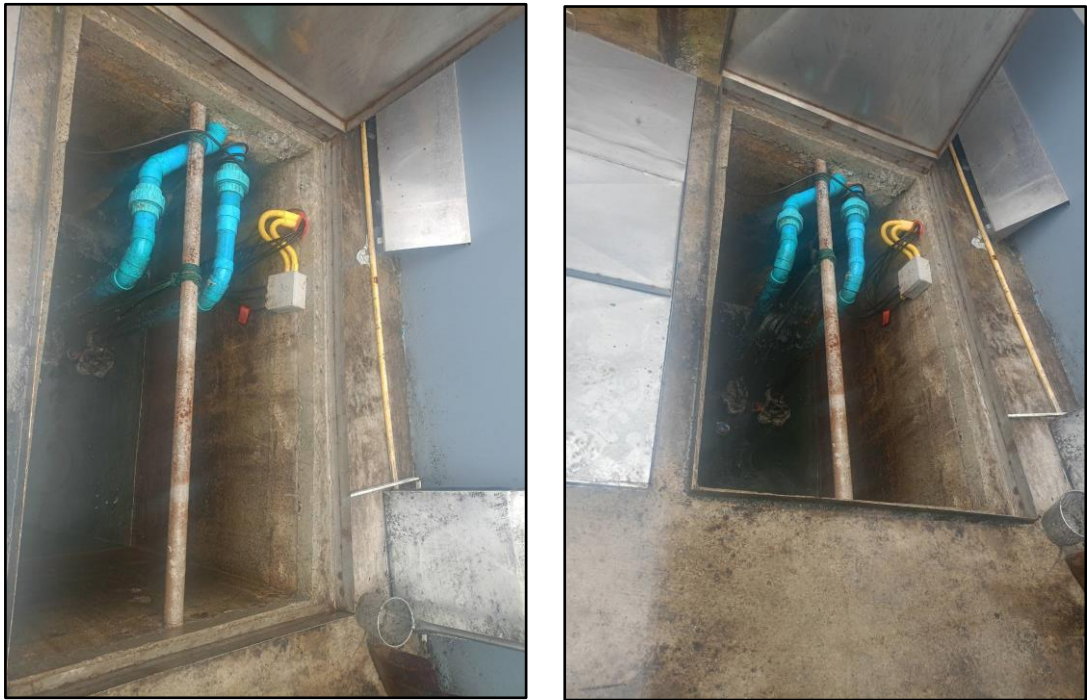
รูปที่ 2-1 (4)	การปฏิบัติตามมาตรการป้องกันและแก้ไขผลกระทบสิ่งแวดล้อม
ที่มา : บริษัท เนเชอรัล โอเพอเรชั่น จำกัด, มิถุนายน 2567

สภาพบ่อตรวจวัดคุณภาพน้ำ

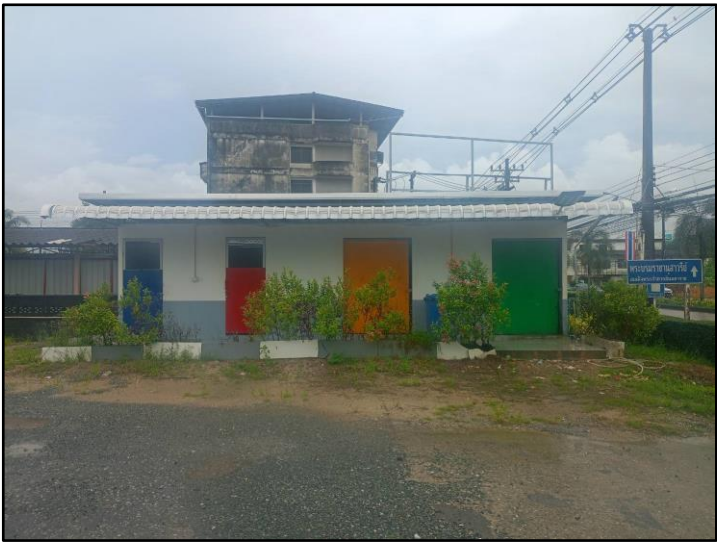
อาคารพักมูลฝอยรวมของโครงการ

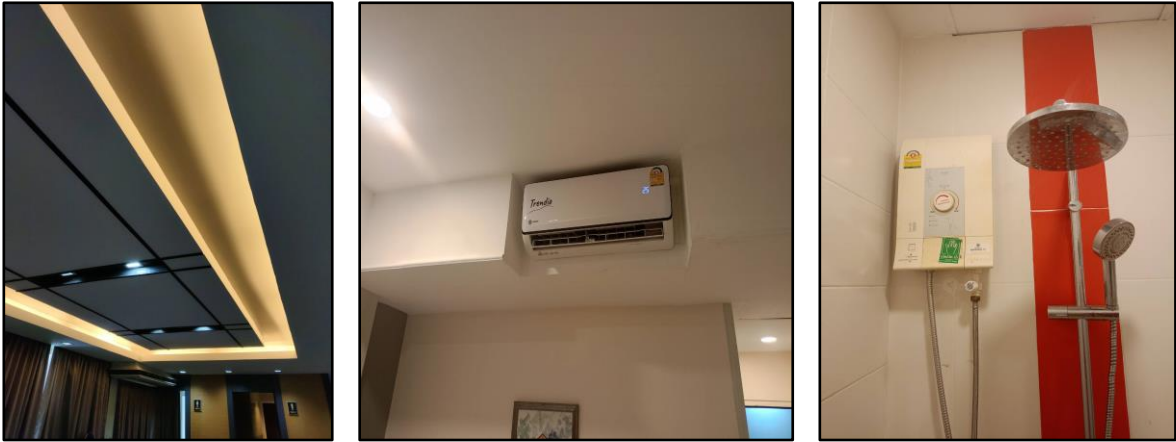
รูปที่ 2-1 (5)	การปฏิบัติตามมาตรการป้องกันและแก้ไขผลกระทบสิ่งแวดล้อม
ที่มา : บริษัท เนเชอรัล โอเพอเรชั่น จำกัด, มิถุนายน 2567

หลอดไฟ LED ไฟระบบเซ็นเตอร์และอุปกรณ์ที่มีสัญลักษณ์ฉลากไฟเบอร์ 5 ประหยัดพลังงาน

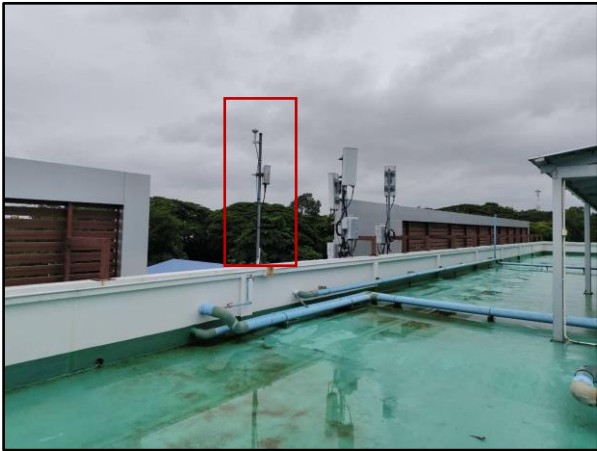
ระบบป้องกันฟ้าผ่า

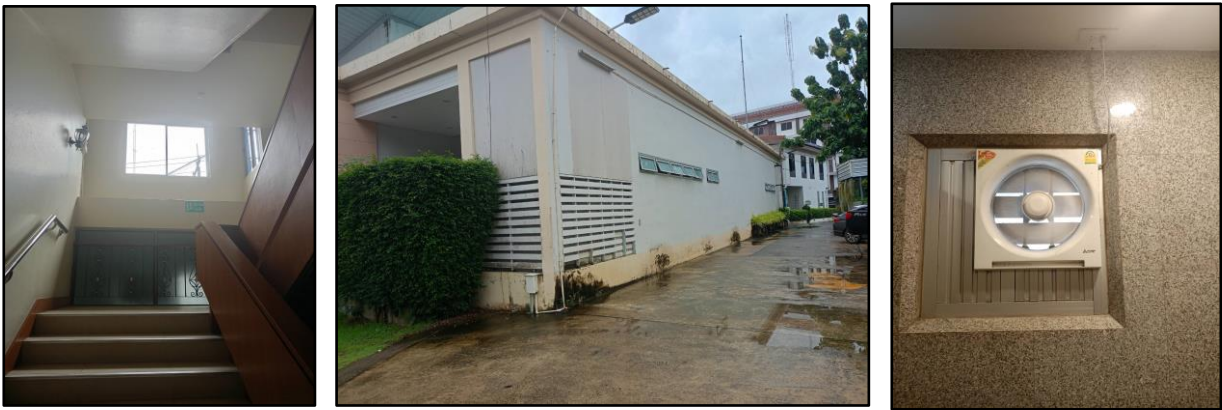
4. ติดตั้งหรือปรับปรุงระบบระบายอากาศภายในอาคาร และช่องเปิดระบายอากาศให้เป็นไปตามที่ออกแบบไว้ และเป็นไปตามที่กฎหมายกำหนด	√			รูปที่ 2-1 (5)	- โครงการมีระบบระบายอากาศภายในอาคารและช่องเปิดระบายอากาศเป็นไปตามที่กฎหมายกำหนด

ช่องเปิดระบายอากาศและระบายความร้อนในอาคาร

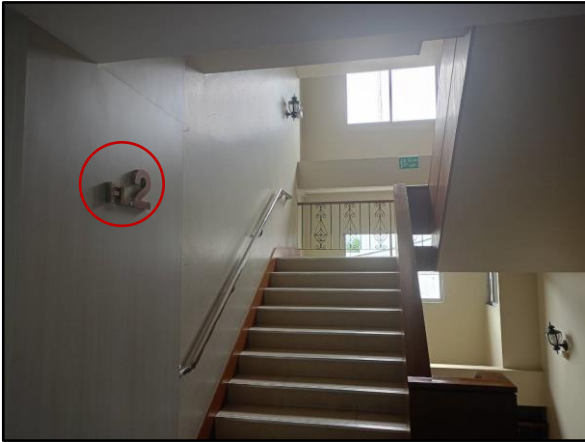
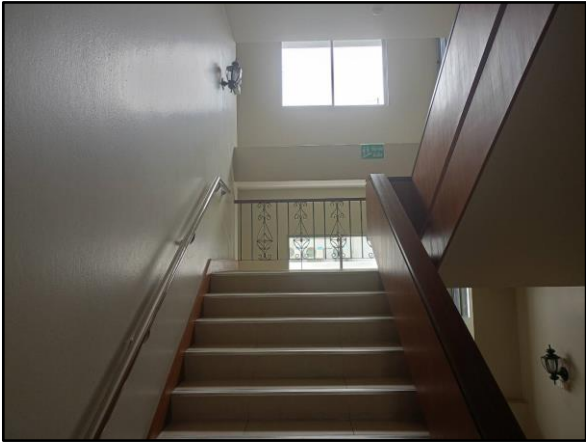
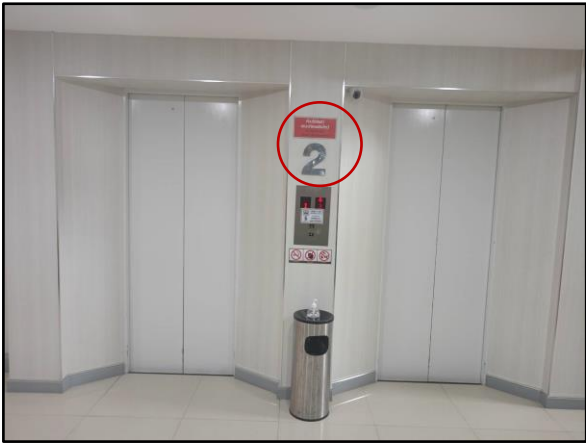
รูปที่ 2-1 (6)	การปฏิบัติตามมาตรการป้องกันและแก้ไขผลกระทบสิ่งแวดล้อม
ที่มา : บริษัท เนเชอรัล โอเพอเรชั่น จำกัด, มิถุนายน 2567

ป้ายแนะนำการขึ้น-ลงบันได และป้ายบอกหมายเลขชั้น บริเวณหน้าบันไดและหน้าลิฟต์

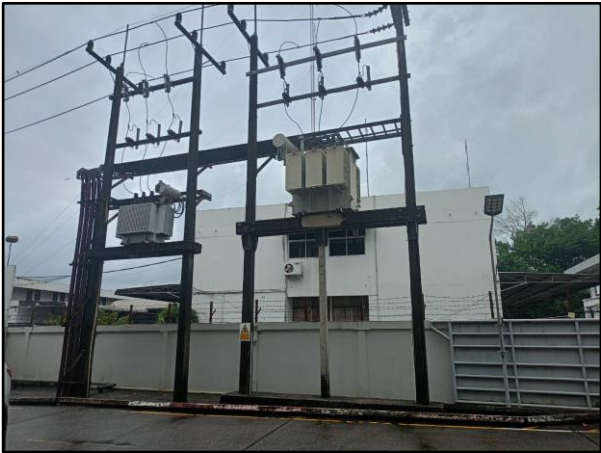
หม้อแปลงไฟฟ้า พร้อมติดตั้งป้ายเตือน “อันตรายไฟฟ้าแรงดันสูง”

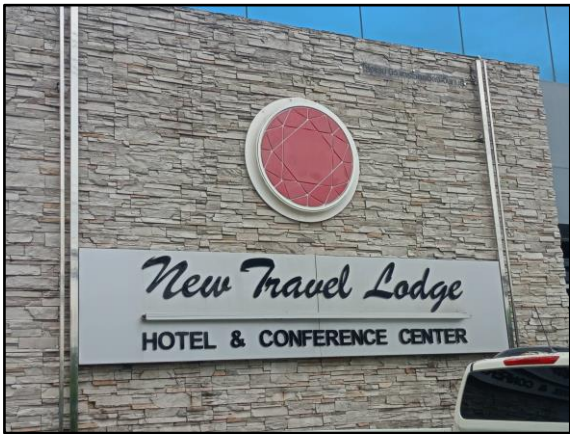
รูปที่ 2-1 (7)	การปฏิบัติตามมาตรการป้องกันและแก้ไขผลกระทบสิ่งแวดล้อม
ที่มา : บริษัท เนเชอรัล โอเพอเรชั่น จำกัด, มิถุนายน 2567

ป้ายชื่อโครงการ

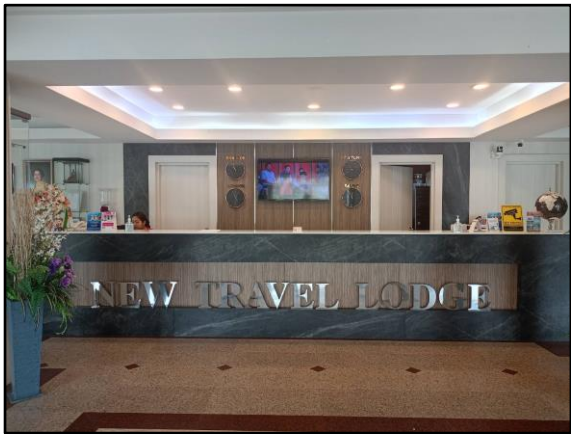
จุดบริการสำนักงานของโครงการ

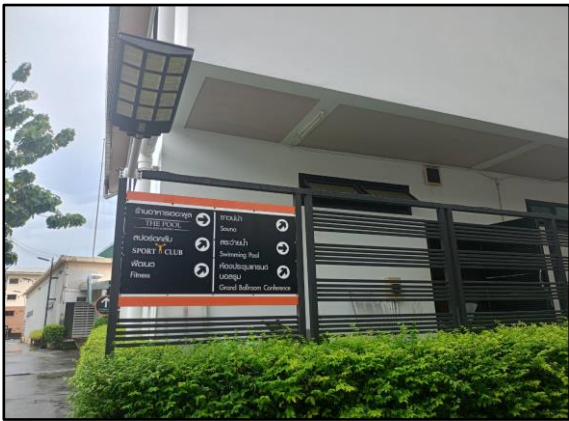
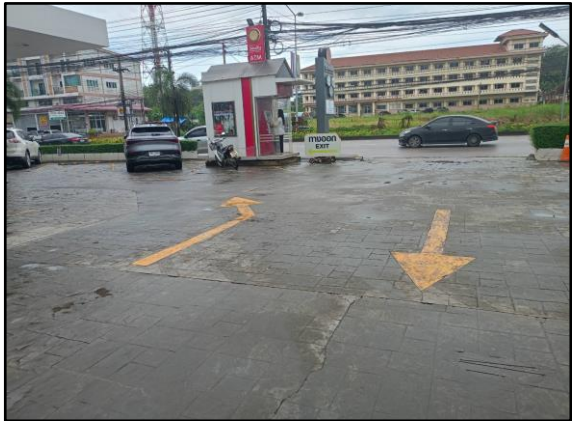
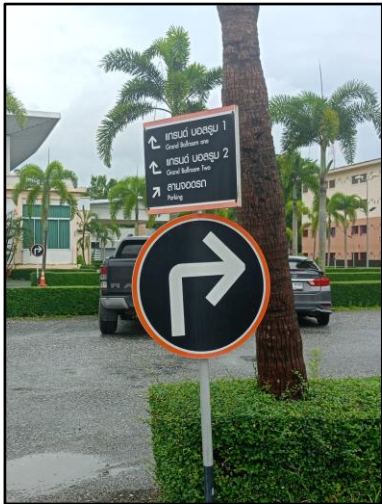
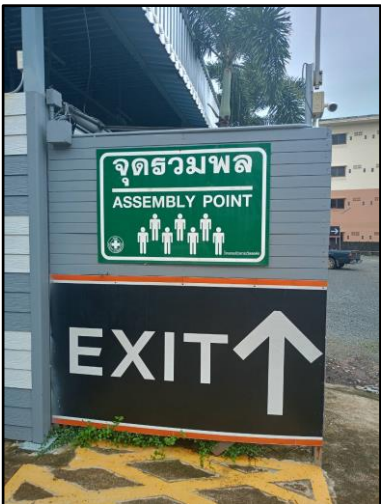
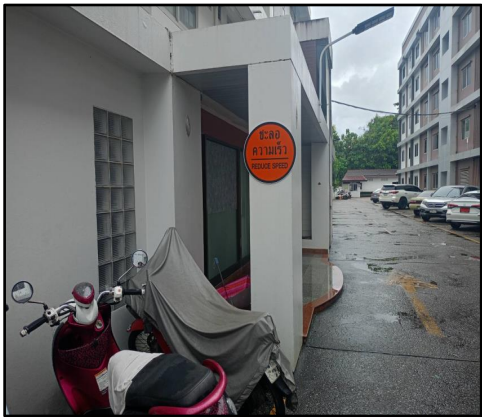
ป้ายจราจรและสัญลักษณ์ลูกศรบนพื้นที่ถนนแสดงทิศทางการขับเคลื่อนถนนรอบโครงการ

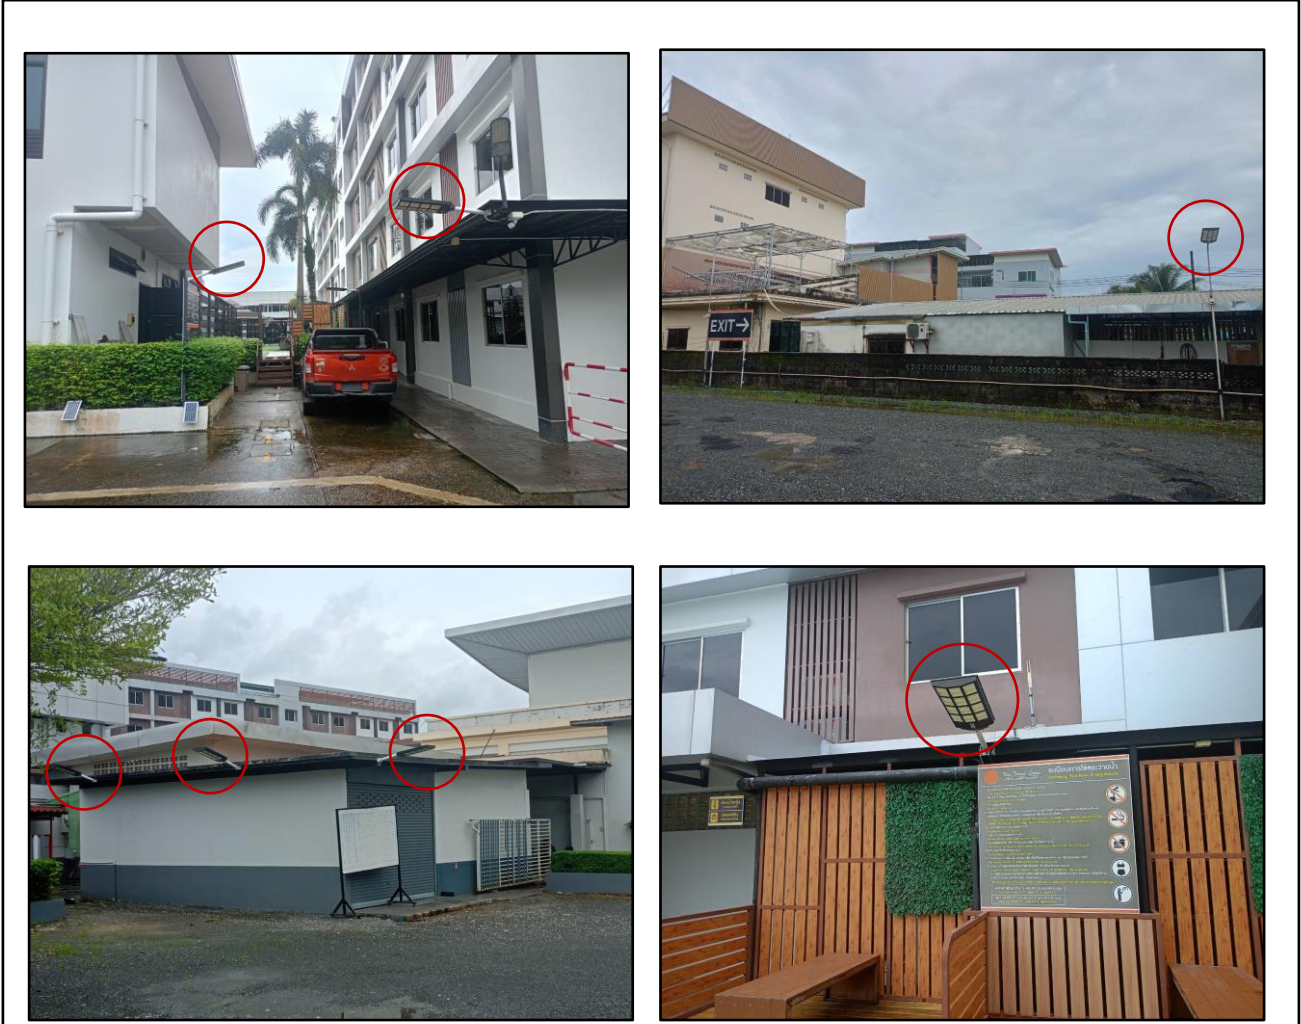
รูปที่ 2-1 (8)	การปฏิบัติตามมาตรการป้องกันและแก้ไขผลกระทบสิ่งแวดล้อม
ที่มา : บริษัท เนเชอรัล โอเพอเรชั่น จำกัด, มิถุนายน 2567

ไฟส่องสว่างบริเวณพื้นที่จอดรถ

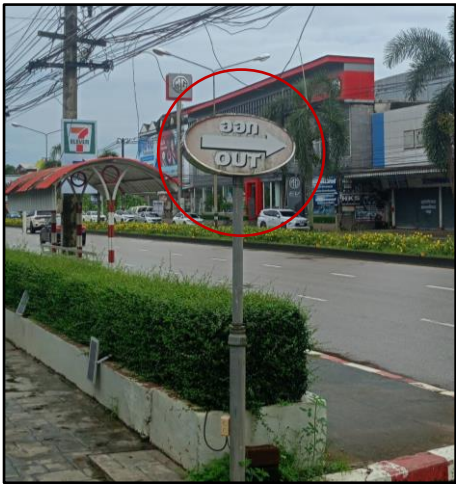
กระจากนูนบริเวณทางเข้า-ออก และจุดเลี้ยวต่าง ๆ

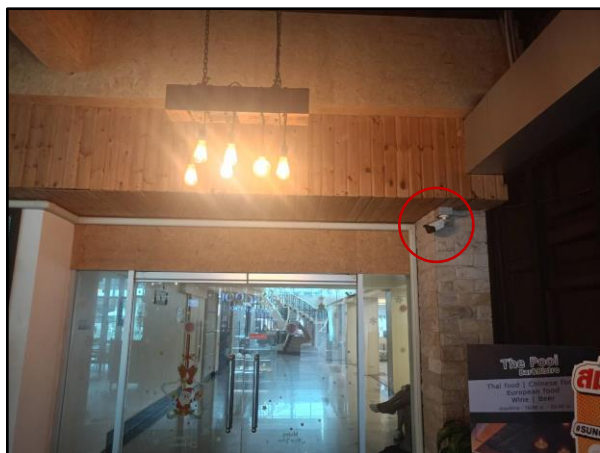
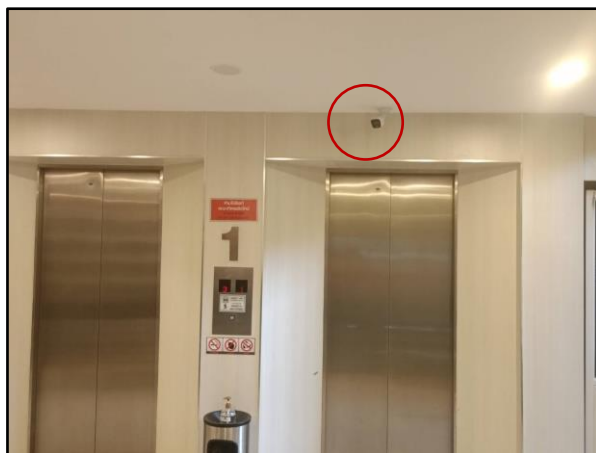
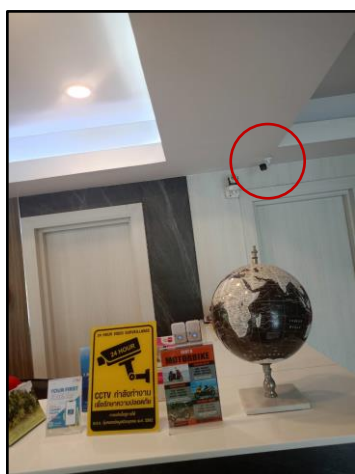
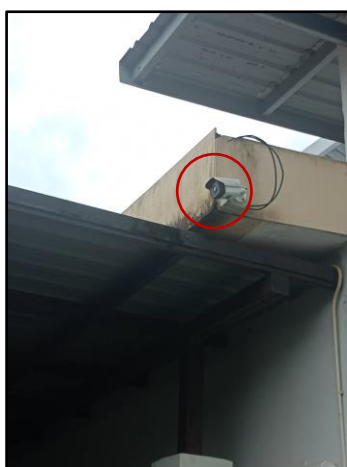
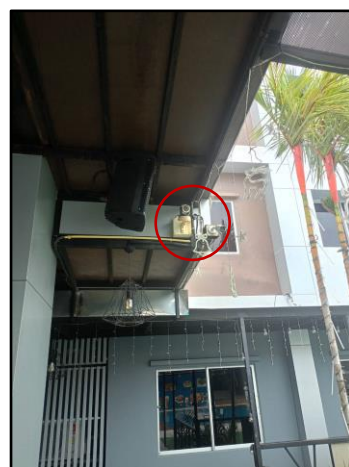
รูปที่ 2-1 (9)

ติดตั้งกล้อง CCTV ภายในอาคารและภายนอกอาคาร

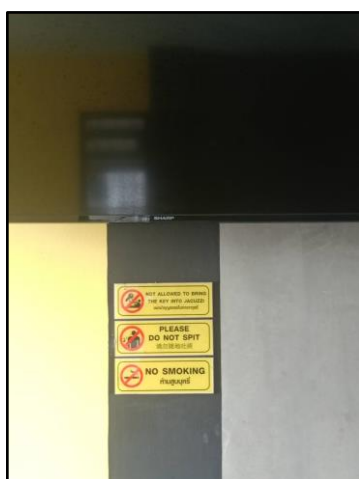
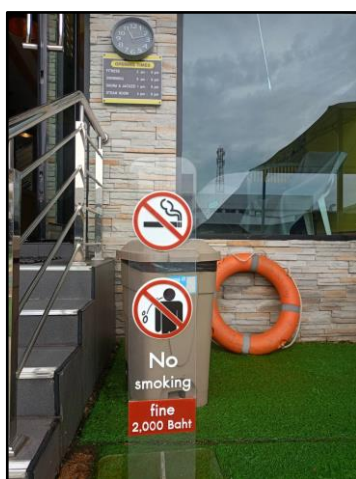
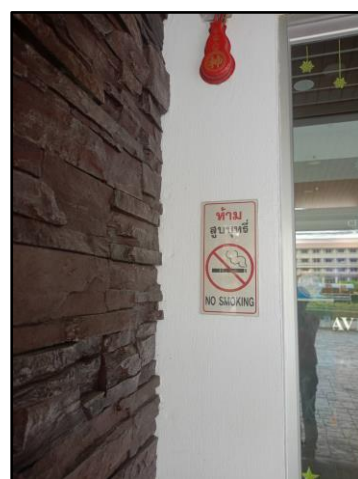
ป้ายห้ามสูบบุหรี่ตามสถานที่ต่าง ๆ ภายในอาคาร

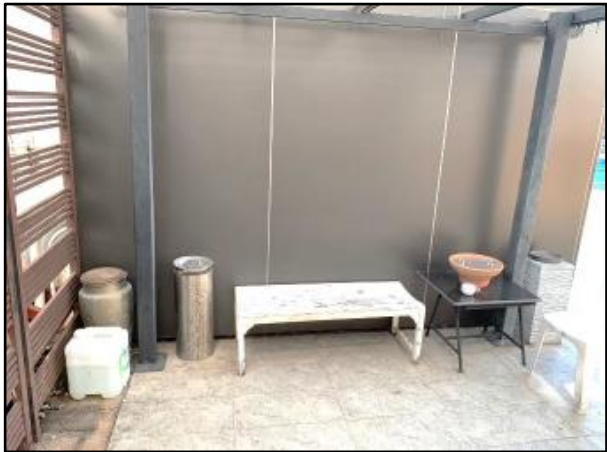
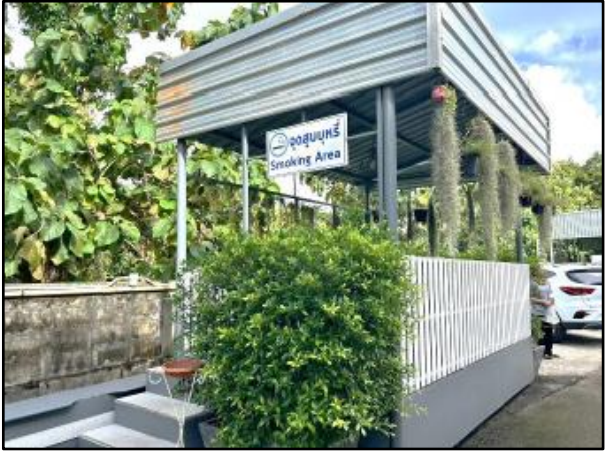
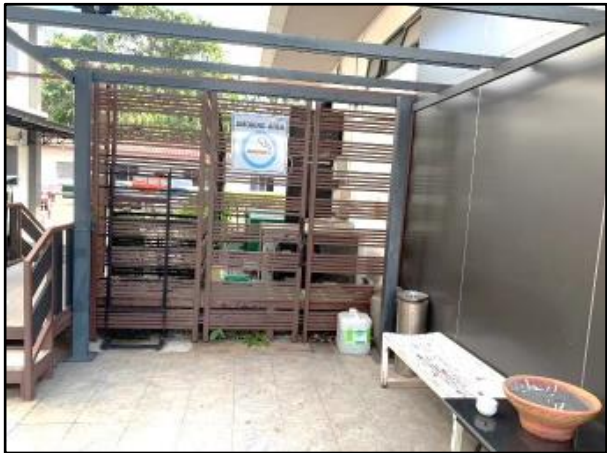
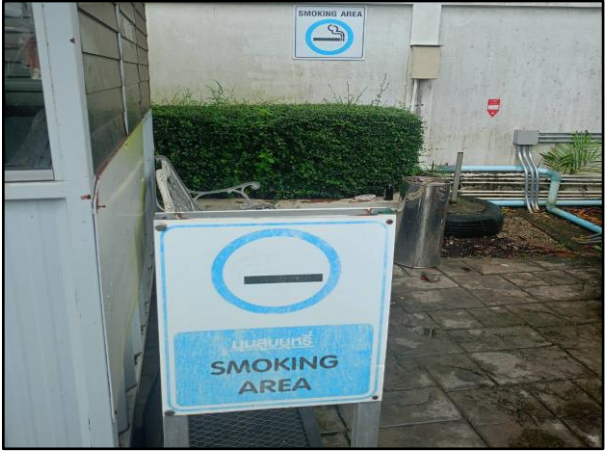
รูปที่ 2-1 (10)	การปฏิบัติตามมาตรการป้องกันและแก้ไขผลกระทบสิ่งแวดล้อม
ที่มา : บริษัท เนเชอรัล โอเปอเรชั่น จำกัด, มิถุนายน 2567

พื้นที่สำหรับสูบบุหรี่

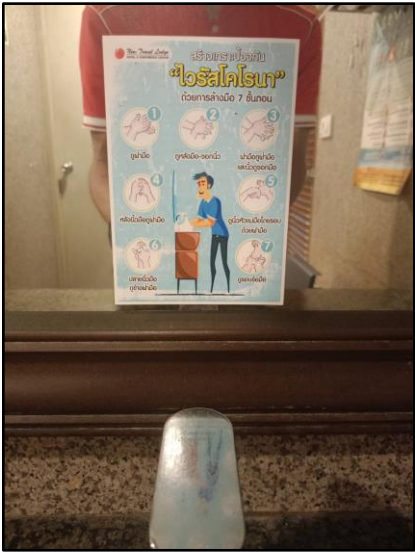
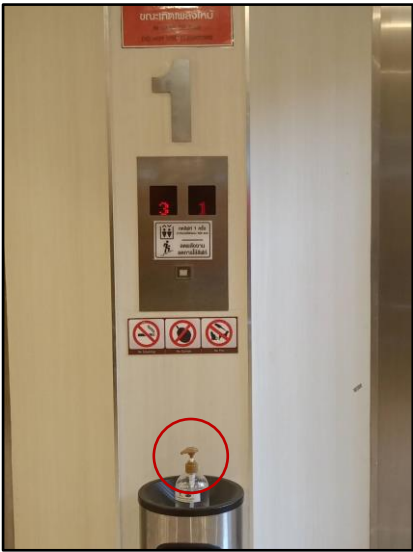
ป้ายประชาสัมพันธ์ข้อมูลข่าวสารเกี่ยวกับการป้องกันโรคระบาดติดต่อและเจลแอลกอฮอล์  
สำหรับทำความสะอาดมือ

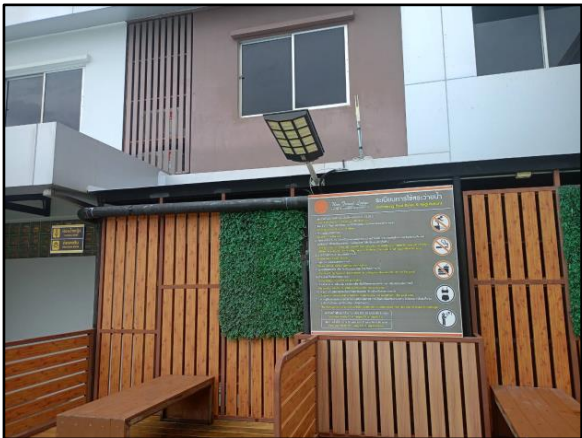
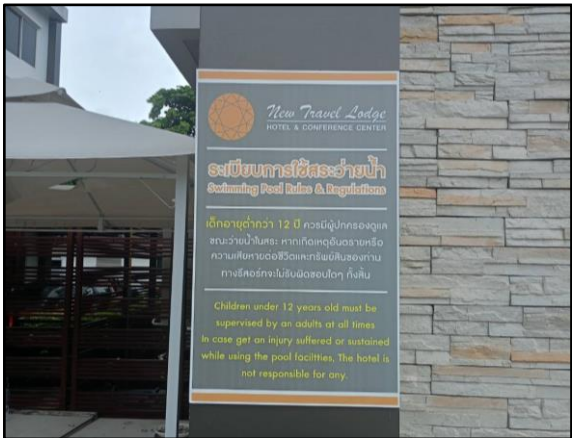
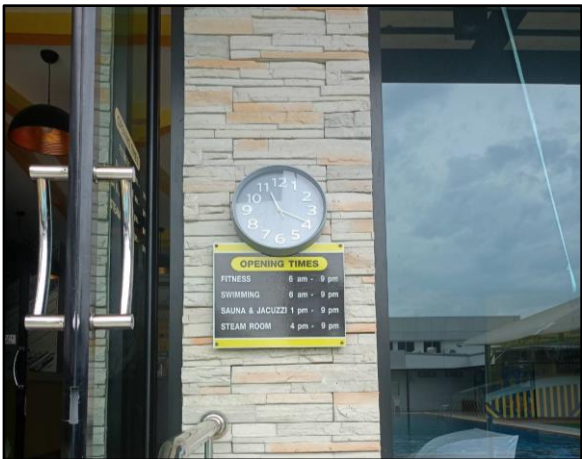
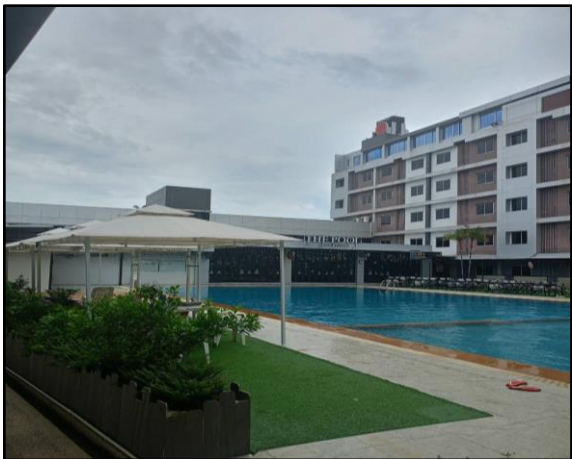
รูปที่ 2-1 (11)	การปฏิบัติตามมาตรการป้องกันและแก้ไขผลกระทบสิ่งแวดล้อม
ที่มา : บริษัท เนเชอรัล โอเปอเรชั่น จำกัด, มิถุนายน 2567

สระว่ายน้ำและป้ายแสดงข้อปฏิบัติสำหรับผู้ใช้บริการสระว่ายน้ำ

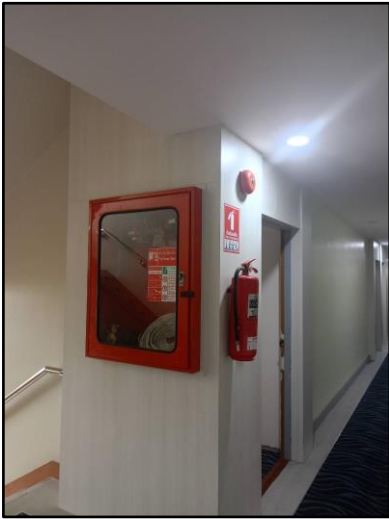
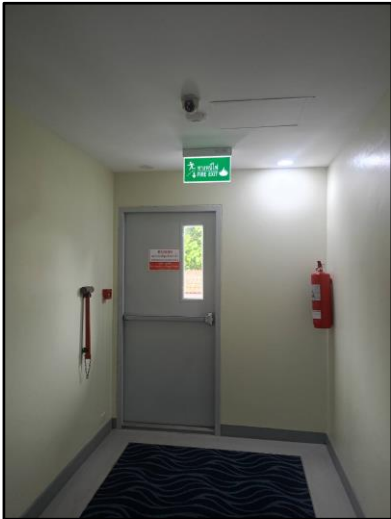
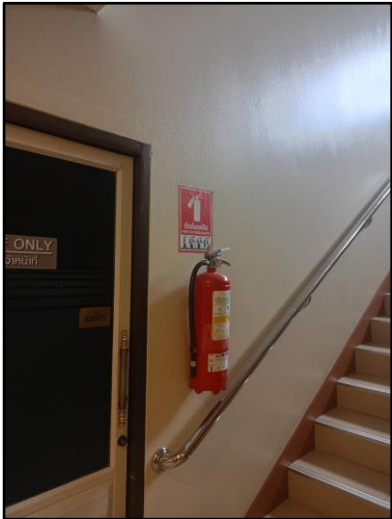
อุปกรณ์ป้องกันอัคคีภัย ไฟส่องสว่างฉุกเฉิน และตู้หัวฉีดน้ำดับเพลิง (FHC)

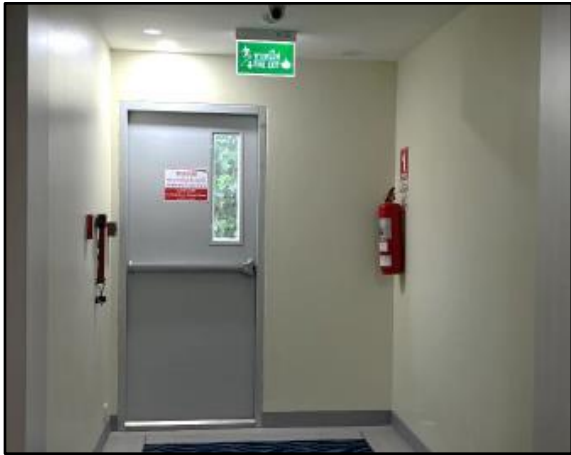
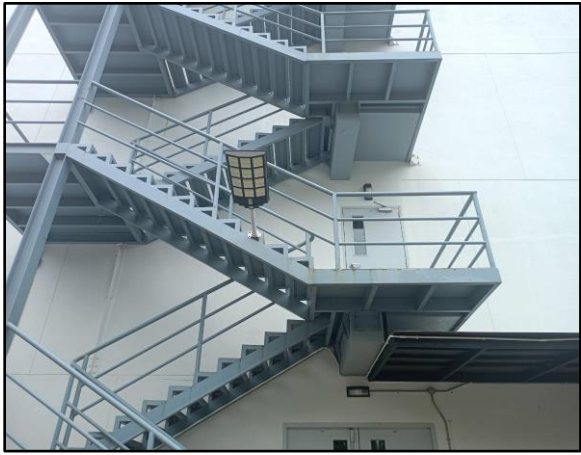
รูปที่ 2-1 (12)	การปฏิบัติตามมาตรการป้องกันและแก้ไขผลกระทบสิ่งแวดล้อม
ที่มา : บริษัท เนเชอรัล โอเปอเรชั่น จำกัด, มิถุนายน 2567

ประตูหนีไฟและบันไดหนีไฟของโครงการ

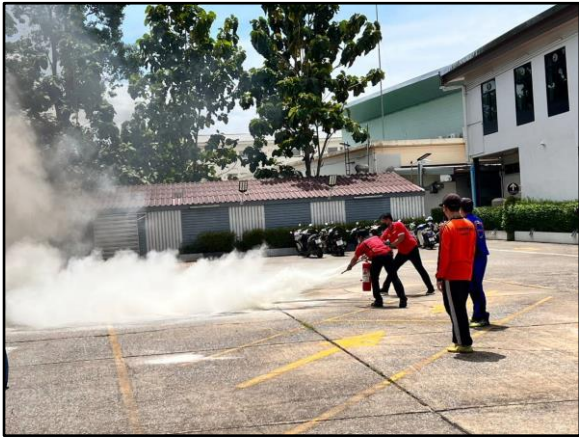
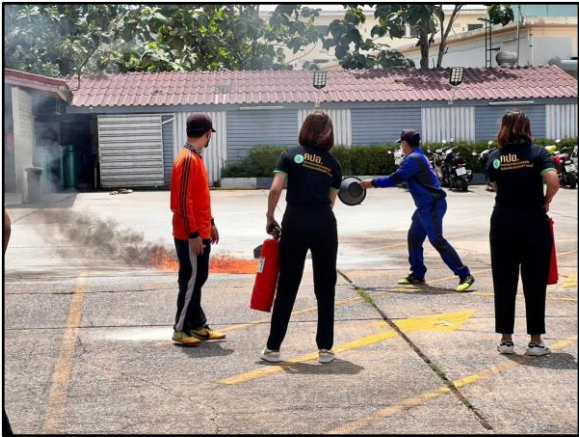
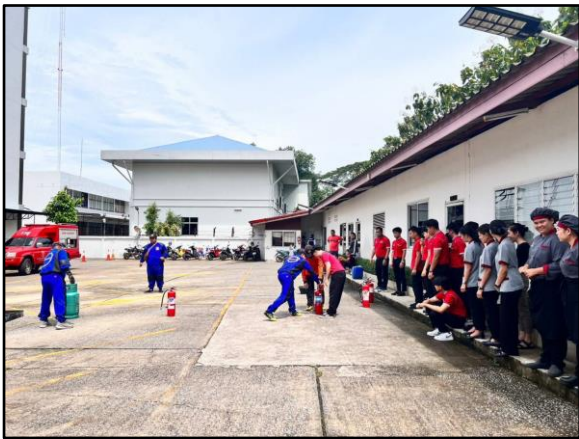
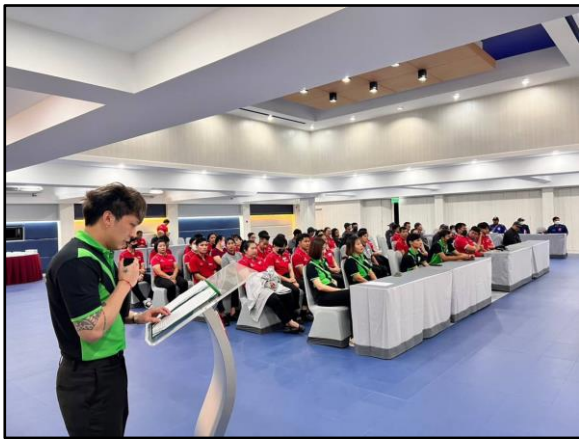
การอบรมวิธีการใช้อุปกรณ์ระบบป้องกันอัคคีภัย

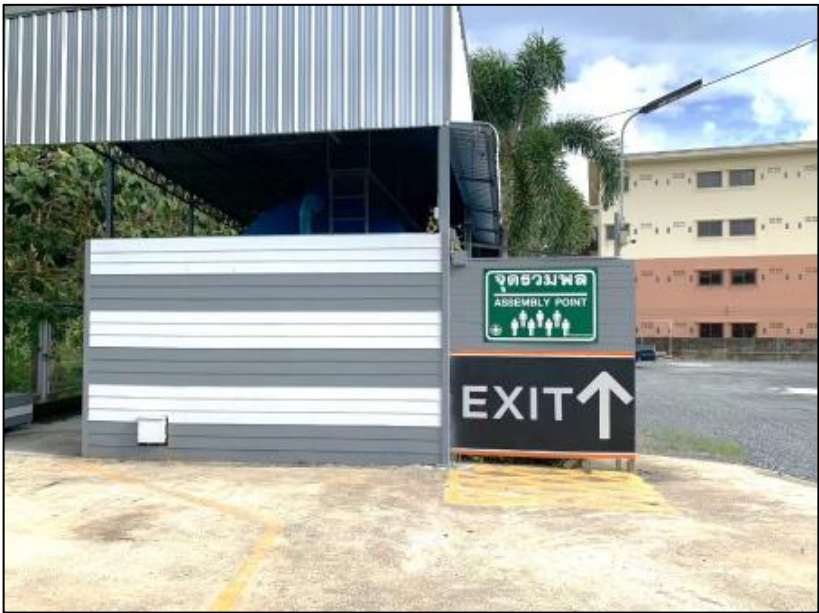
รูปที่ 2-1 (13)	การปฏิบัติตามมาตรการป้องกันและแก้ไขผลกระทบสิ่งแวดล้อม
ที่มา : บริษัท เนเชอรัล โอเปอเรชั่น จำกัด, มิถุนายน 2567

จุดรวมพลของโครงการ

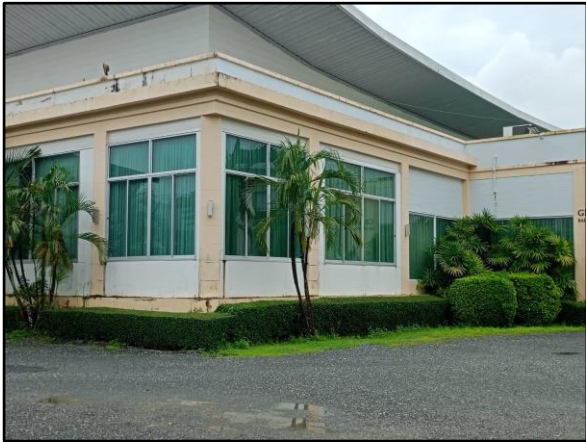
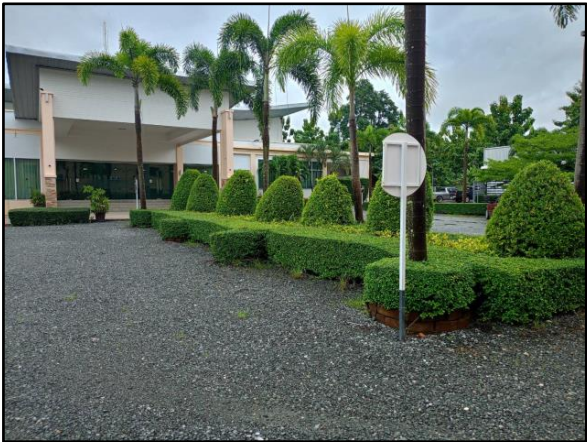
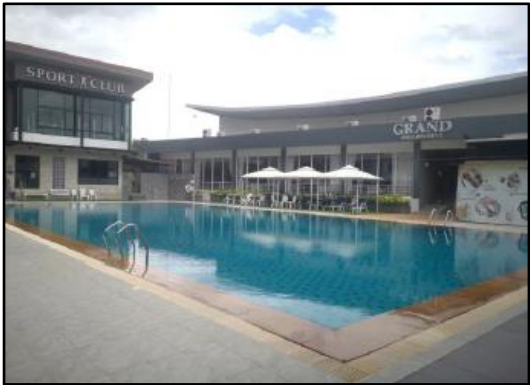
การจัดภูมิสถาปัตยกรรมในโครงการ

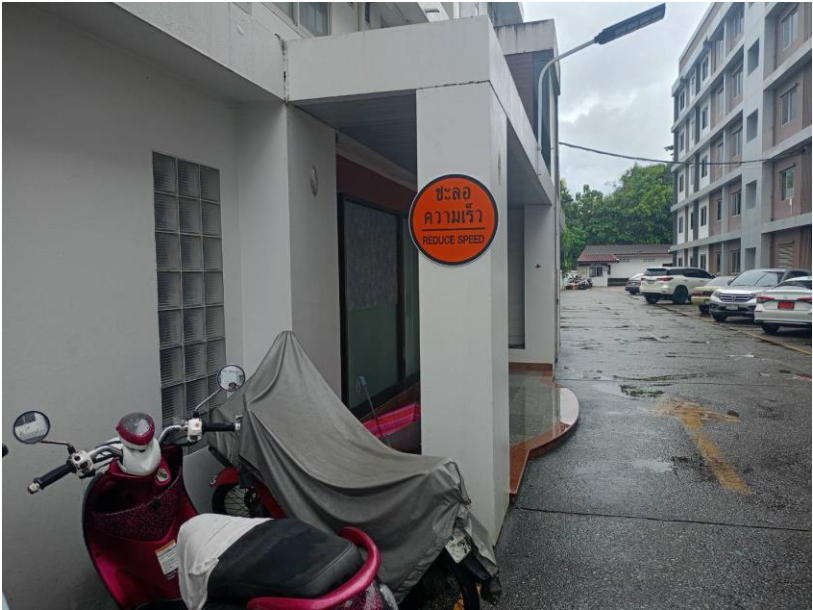
รูปที่ 2-1 (14)	การปฏิบัติตามมาตรการป้องกันและแก้ไขผลกระทบสิ่งแวดล้อม
ที่มา : บริษัท เนเชอรัล โอเพอเรชั่น จำกัด, มิถุนายน 2567

ป้ายเตือนชะลอความเร็วรถ

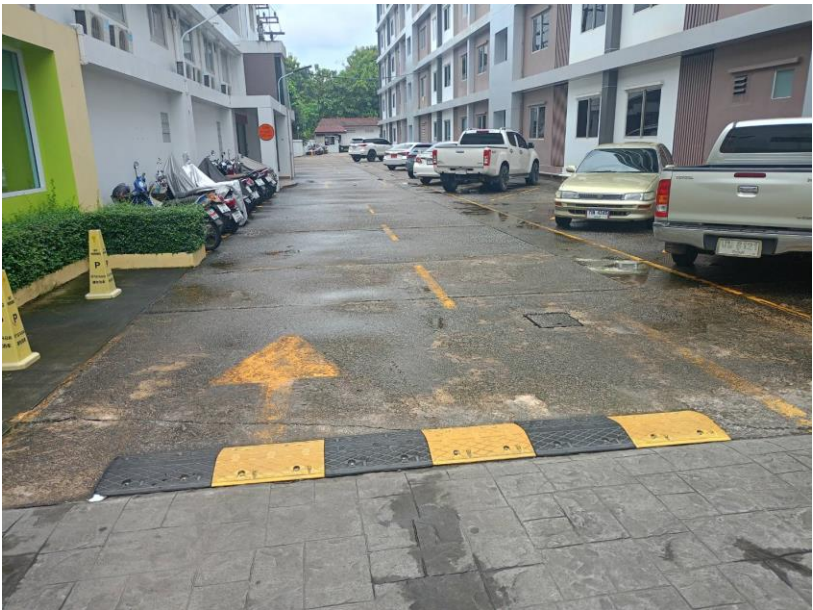
คันชะลอความเร็วรถ
